TESIS DOCTORAL

**ANÁLISIS DE LOS EFECTOS DE LAS ACCIONES SÍSMICAS EN
LAS ESTRUCTURAS DE FÁBRICA DE LOS EDIFICIOS DEL
PATRIMONIO HISTÓRICO**

**Autor:
JUAN ANTONIO VERA MORALES**

AÑO: 2015

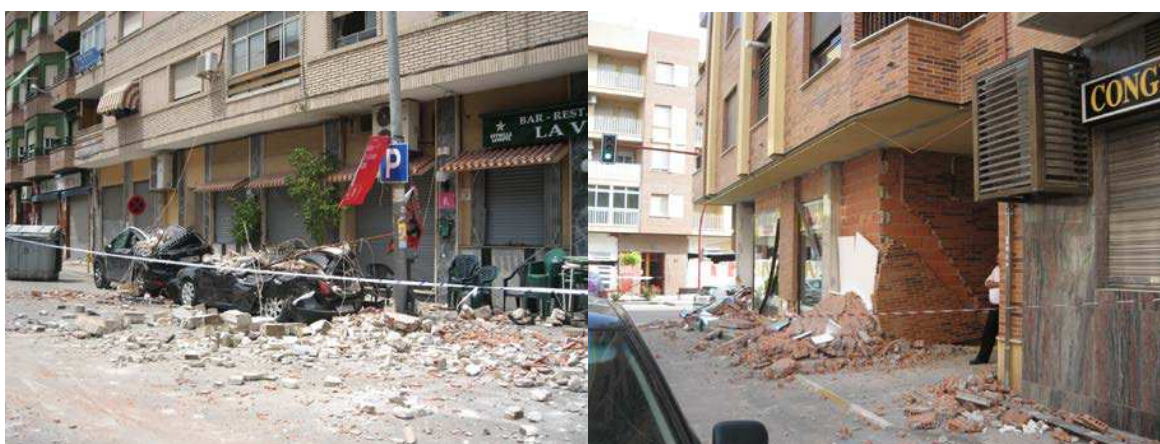
En el terremoto de Lorca se han encontrado numerosos daños en elementos no estructurales. Por un lado, la falta de atado o anclaje de los cerramientos y por otro el de pretilos o antepechos, han provocado 9 de las 10 víctimas ocasionadas por el terremoto principal (Figura 8). La forma de fallo mas típica de estos elementos es el vuelco, en el caso de los antepechos, y la ruptura de cerramientos y tabiques mediante grietas en forma de X (provocadas por la sucesiva inversión de esfuerzos) y, en muchos casos, desprendimiento y/o salida de plano de grandes fragmentos de los mismos (Feriche et al. 2012).

Figura 8. Caída de grandes tramos de antepechos (Izquierda) y de revestimientos (Derecha) (Feriche et al. 2012).

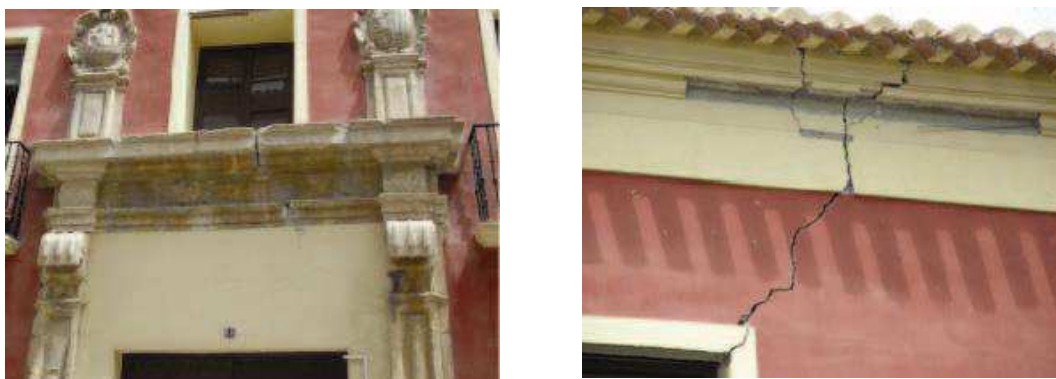
La Figura 15 muestra los daños en un edificio de fábrica en aparente buen estado de conservación. Éste presenta agrietamiento local de sus muros debido a la acción de las cargas dinámicas producidas por el terremoto de Lorca. También se observan daños en las cornisas y en el dintel de la entrada principal (Carreño et al., 2012).

Figura 15. Daños en las estructuras de fábrica (Carreño et al., 2012).

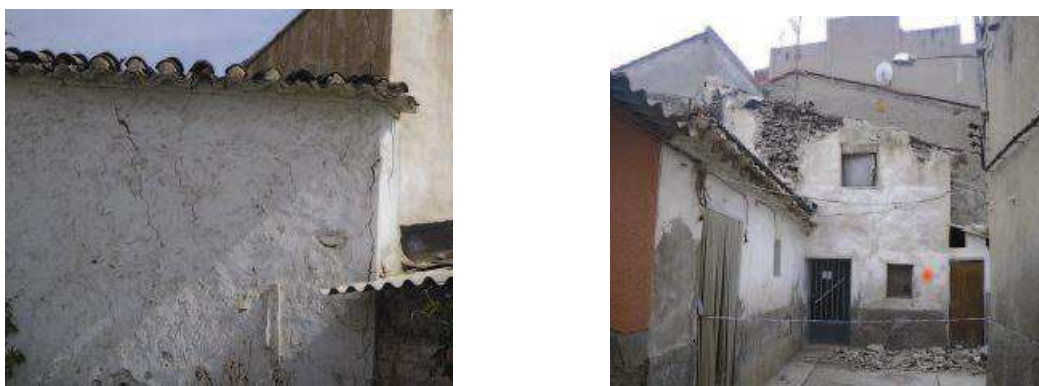
En la Figura 16 se muestran los daños a un edificio de fábrica mucho más vulnerable que el anterior y en un estado de conservación deficiente. El mismo presenta daños importantes en parte de la fachada y de la cubierta, así como abundantes fisuras en sus muros (Carreño et al., 2012).

Figura 16. Daños en las estructuras de fábrica (Carreño et al., 2012).

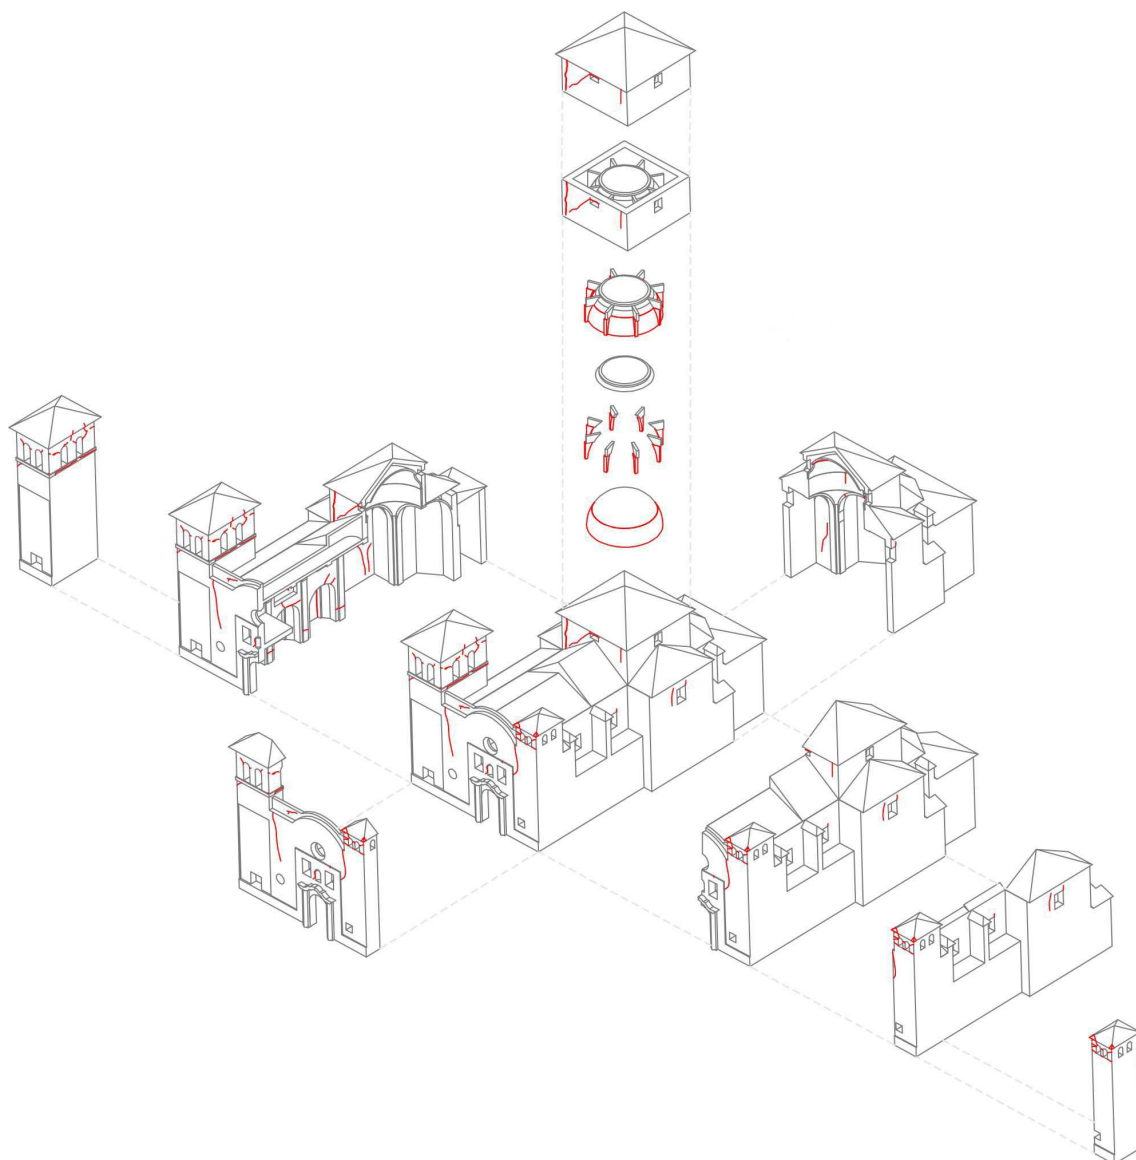
De esta forma se identifican los mecanismos de daño en los edificios históricos afectados por el terremoto del 11 de mayo de 2011 en Lorca, como los daños observados en la Capilla del Rosario de Lorca que se reflejan en la Figura 96:

Figura 96. Capilla del Rosario. Daños observados. Elaboración propia.

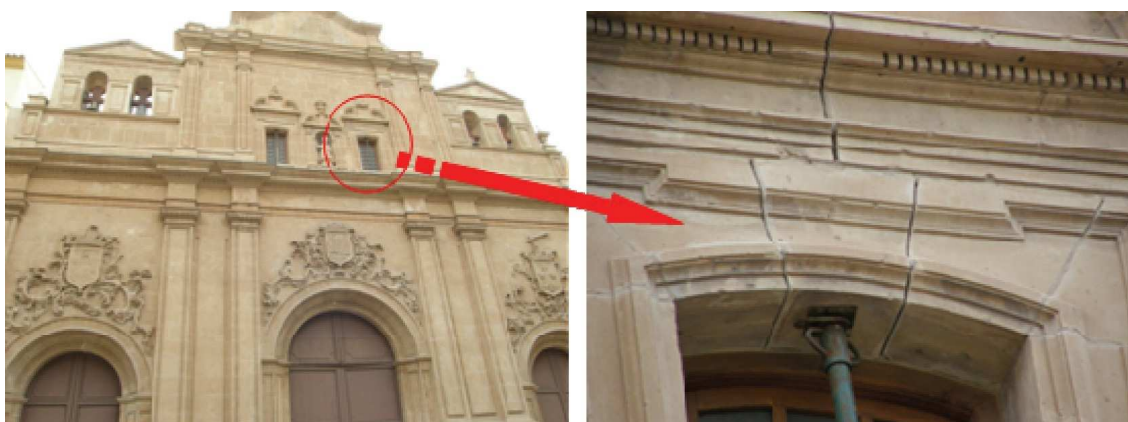
Los daños en la fachada se aprecian en el vano central, que es el de mayor altura y ligeramente más amplio que los laterales, en correspondencia también con la altura de las naves. En la figura siguiente pueden observarse los daños en la clave de las ventanas bajo el frontón curvilíneo que remata la fachada.

Figura 102. Desplazamiento en la clave de algunas ventanas de la fachada.

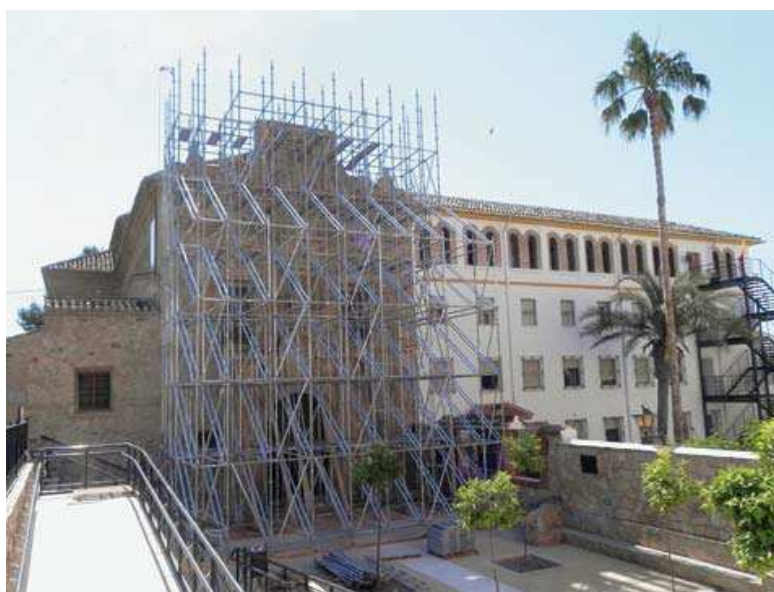
Figura 106. Andamio metálico para apear la fachada de la Iglesia de San Diego y evitar su vuelco.

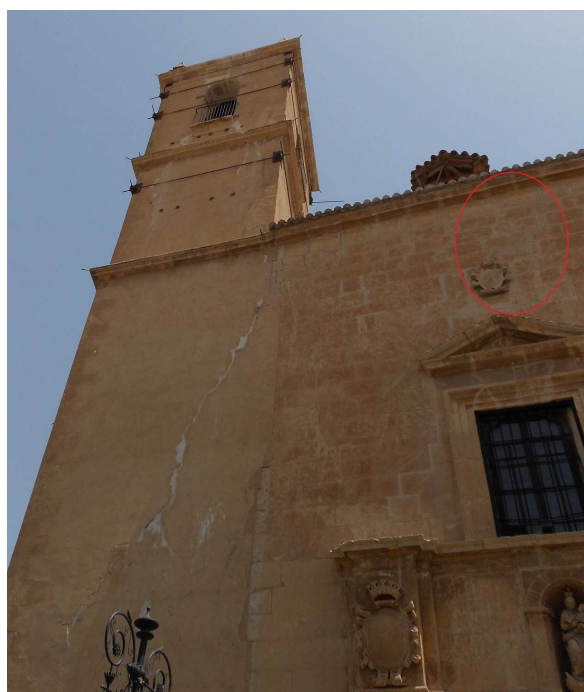
Figura 122. Daño en la fachada de la iglesia de San Francisco. Foto del autor.

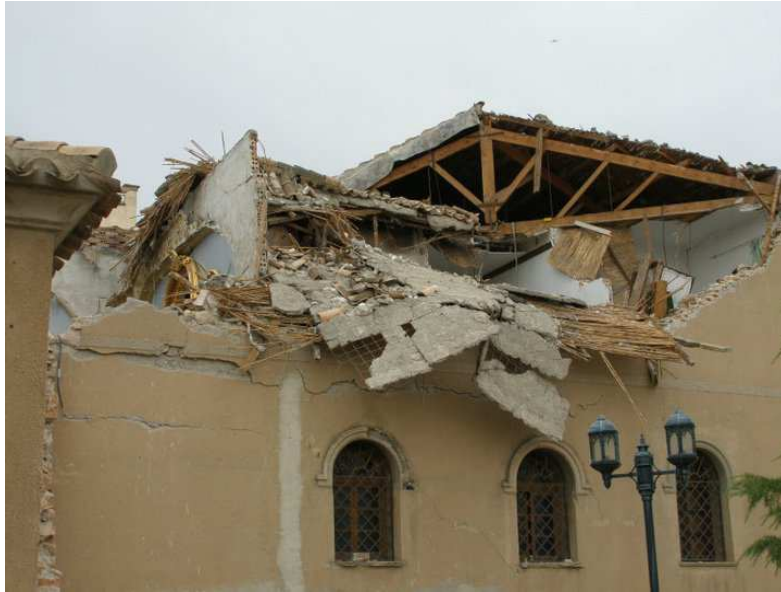
En la iglesia del convento de las Clarisas de Lorca, el mecanismo de respuesta ante los esfuerzos horizontales inducidos por el sismo provoca el mecanismo de daño en el muro lateral se produce por el empuje de los pares de cubierta produciéndose el vuelco del muro formándose una charnela o articulación horizontal en la línea débil del muro. La cubierta rígida y pesada de hormigón sobre cerchas de madera provoca que, al moverse horizontalmente hacia el norte, perpendicular a su eje mayor, surjan en la fachada norte grandes grietas paralelas al suelo cuando el muro se inclina, llegando a romperse por encima de la coronación de los mismos y de los contrafuertes, con el consiguiente colapso de la estructura de cubierta que cae hacia el interior de la iglesia.

Figura 131. Daños en el muro lateral de la iglesia del Convento de las Clarisas de Lorca.

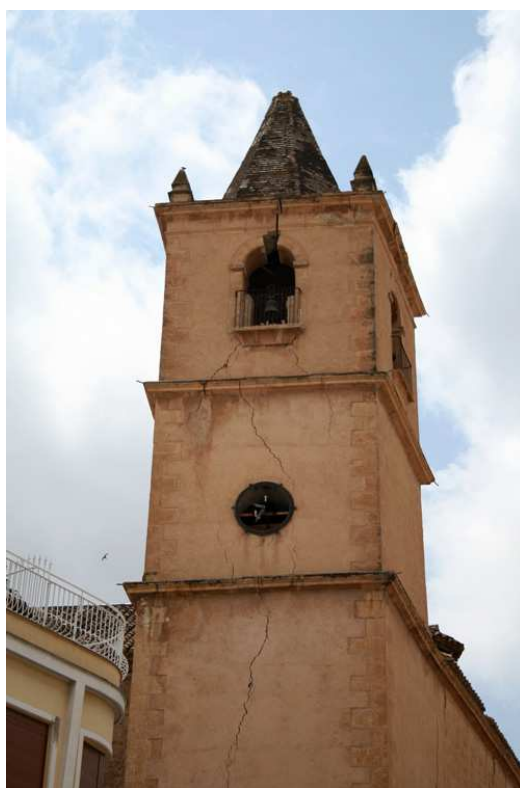
Los cuatro huecos que componen el campanario, situados en el centro de cada uno de los muros del último cuerpo de la torre, se han visto muy afectados por el terremoto. La presencia de la grieta en el centro del muro de la torre no adosado a la iglesia y el desprendimiento de ángulo de la esquina muestra la activación del mecanismo de expulsión de la esquina. Los daños se han agravado por la presencia de los huecos en el centro de los muros, en el eje de la grieta.

Figura 154. Grietas en la torre de la iglesia de San Francisco.

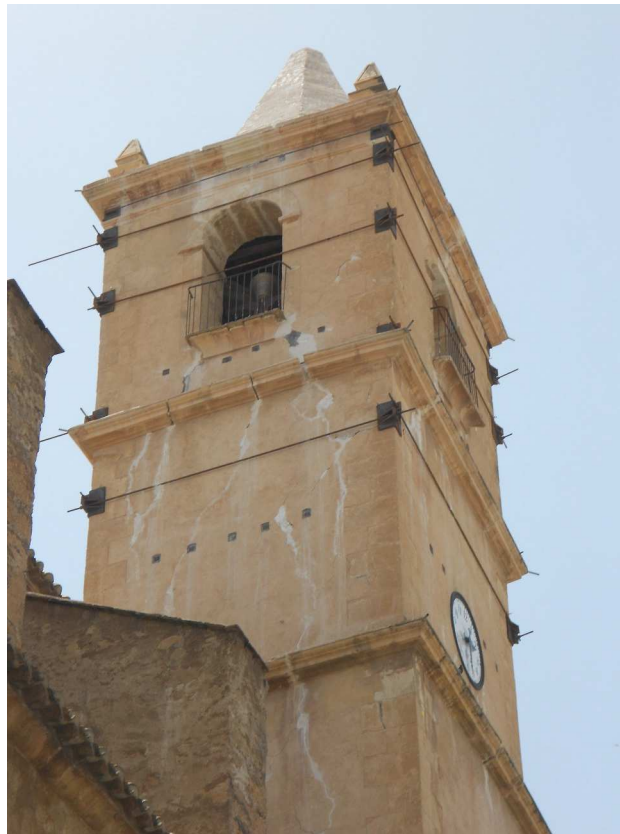
Figura 155. Grietas en la torre de la iglesia de San Francisco. Foto del autor.

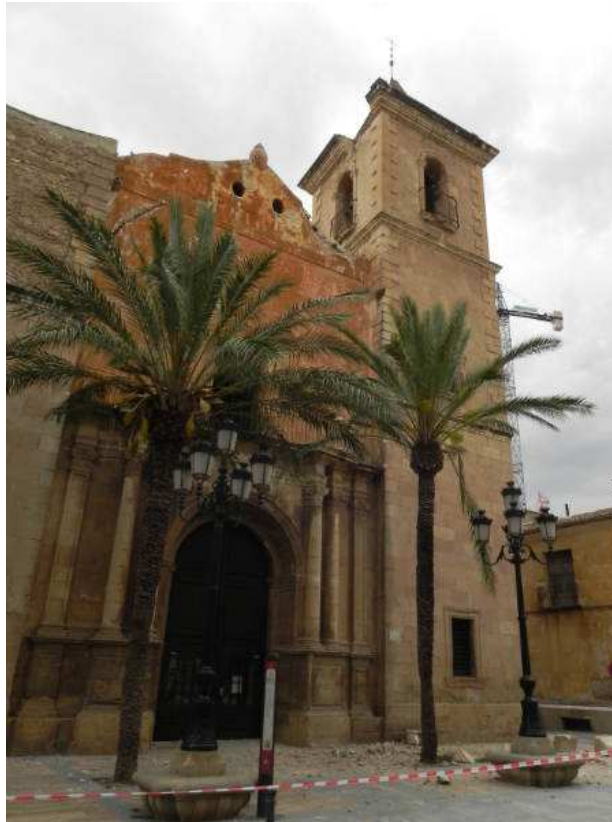
Debido al terremoto se produjo el desprendimiento de grandes sillares de la cornisa de la torre con grietas en las cuatro caras de la torre, un gran desplazamiento horizontal lateral del cuerpo de campanas con movimiento horizontal en la esquina noroeste así como una rotura completa de los apoyos de la cubierta de la torre y desplazamiento del pináculo superior del mismo.

Figura 160. Daños en la torre de la iglesia de San Mateo de Lorca.

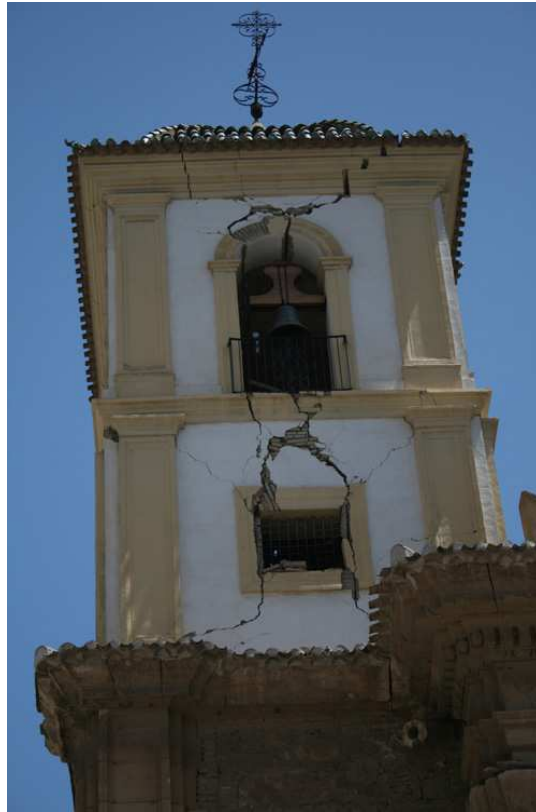
En este caso, el fallo a cortante se produce en la parte superior de la torre, también favorecido por la presencia del hueco de la campana. Se observa la formación de grietas en ambas direcciones, con la característica X.

Figura 162. Grietas en la torre de la iglesia de Santiago.

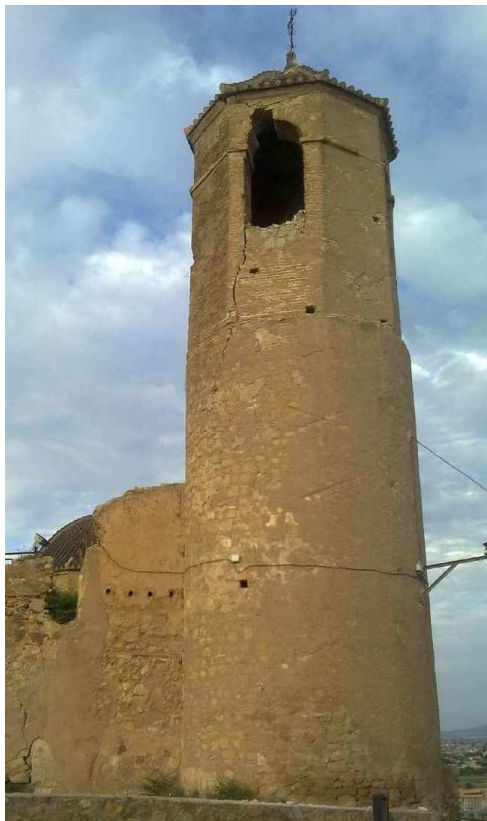
coronación del campanario, habiéndose producido desprendimiento de las claves de los arcos del campanario.

Figura 167. Grietas en la torre de la iglesia de San Juan.

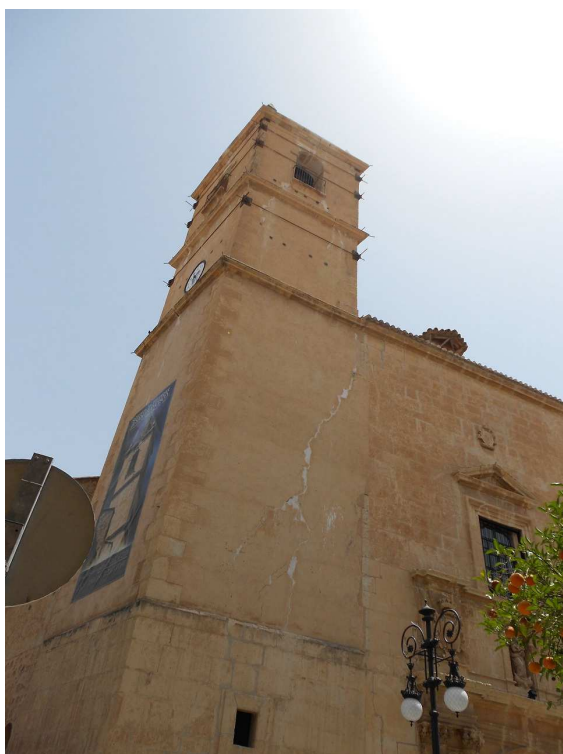
El patrón de fisuras puede ser representado por el giro hacia el exterior de la parte superior de la torre campanario debido a que en el otro sentido presenta las restricciones de movimiento propias de estar adosado al resto de la iglesia. Aparece una grieta inclinada que arranca del punto de contacto más alto de la torre y la fachada.

Figura 172. Separación de la torre de la iglesia de San Francisco. Foto del autor.

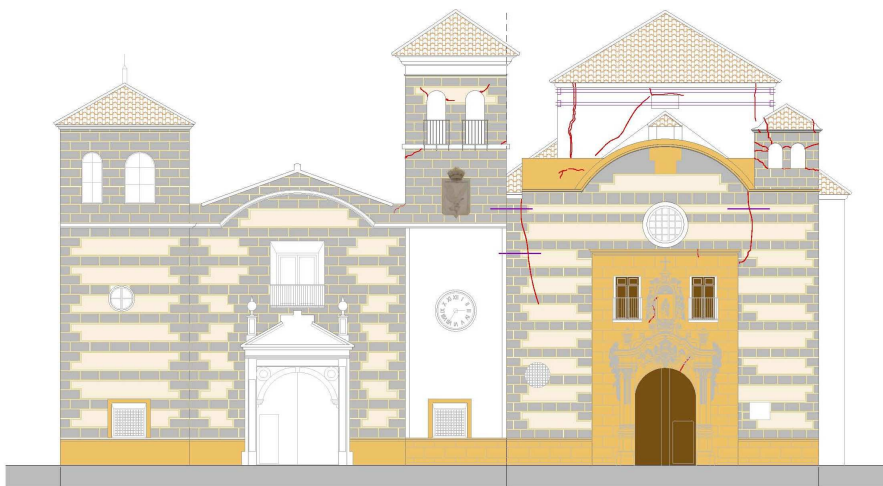
Figura 174. Alzado de daños en la iglesia de Santo Domingo y Capilla del Rosario según proyecto del arquitecto Juan Carlos Cartagena.

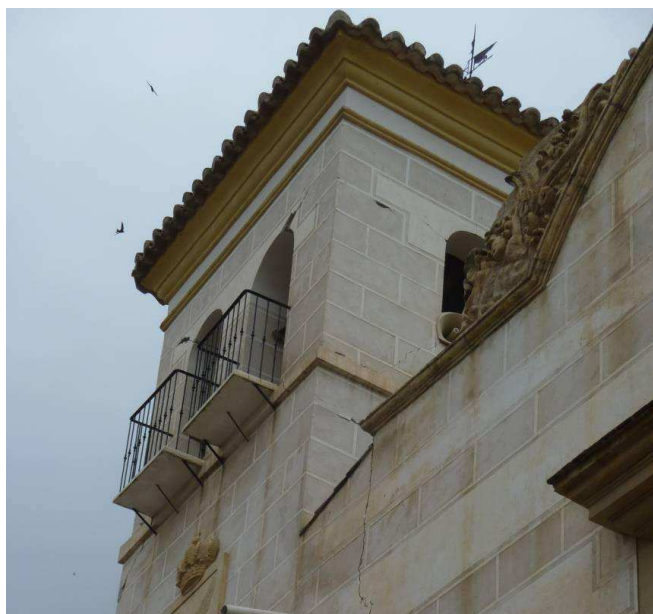
Figura 175. Daños en la Iglesia de Santo Domingo de Lorca.

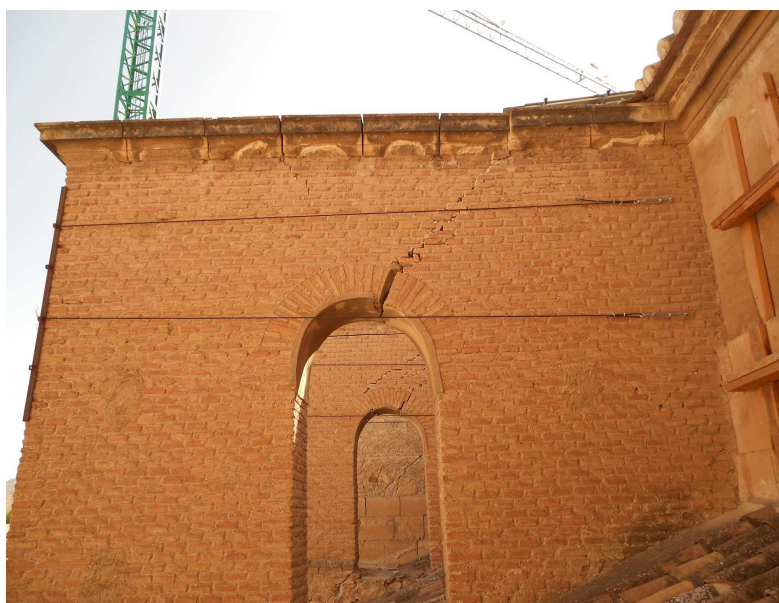
Figura 216. Arcos en la iglesia de Santiago. Foto del autor.

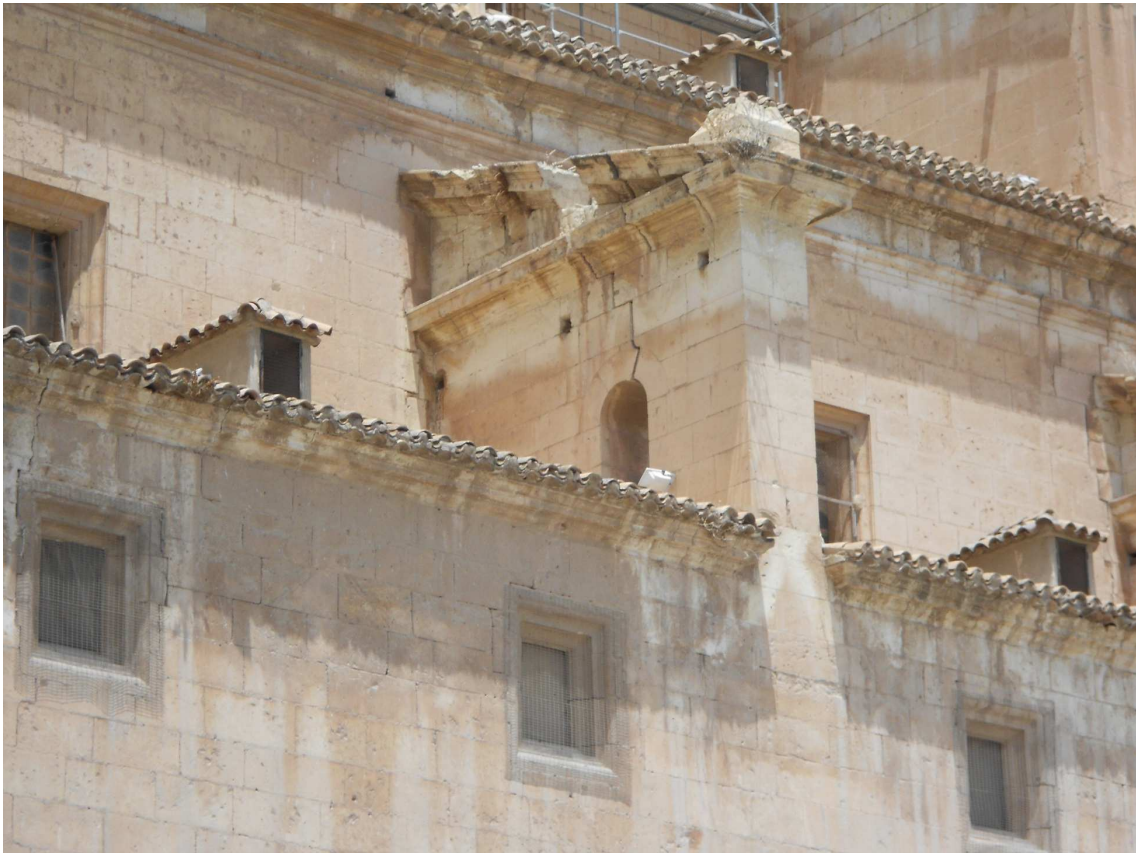
Figura 217. Daño en arco en la Colegiata de San Patricio. Foto del autor.

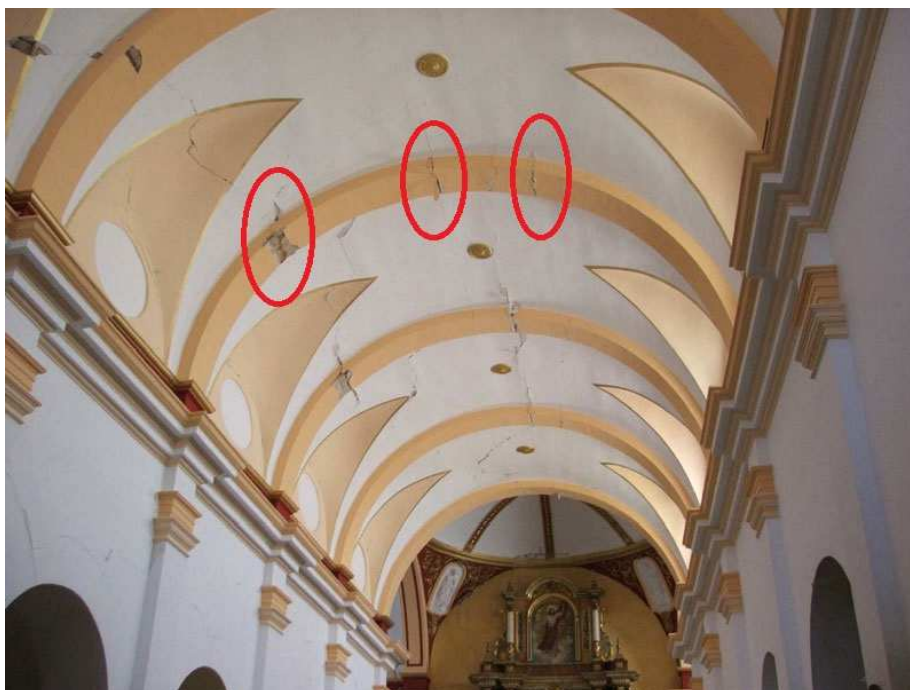
Figura 226. Daños en arcos de la Iglesia de San Cristobal.

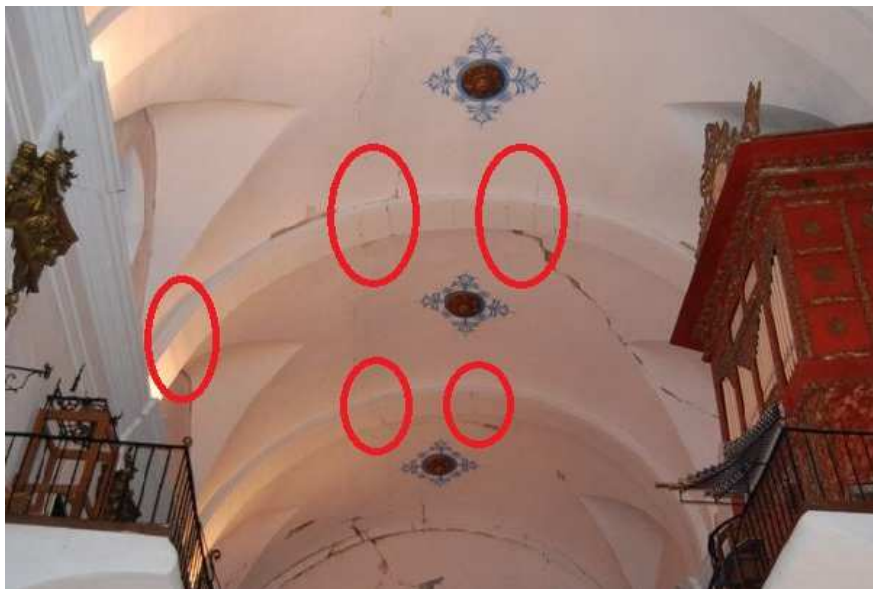
Figura 229. Daños en arcos de la iglesia de San Francisco de Lorca.

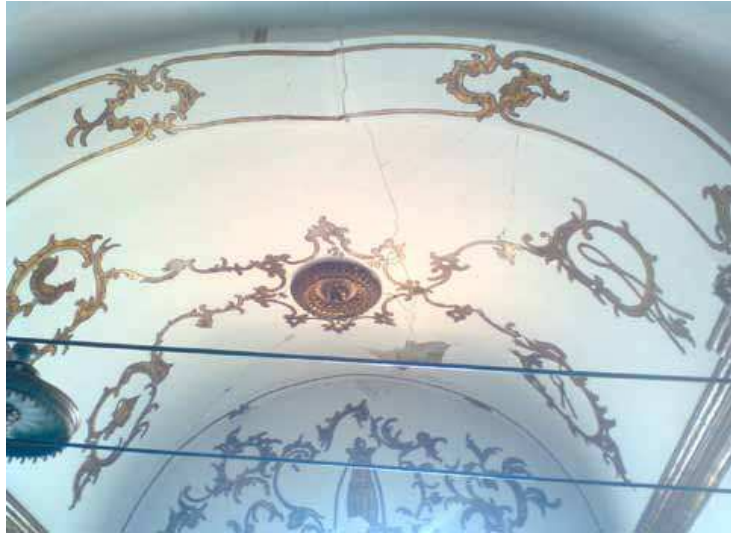
Figura 231. Daños en arco de la ermita del Calvario.

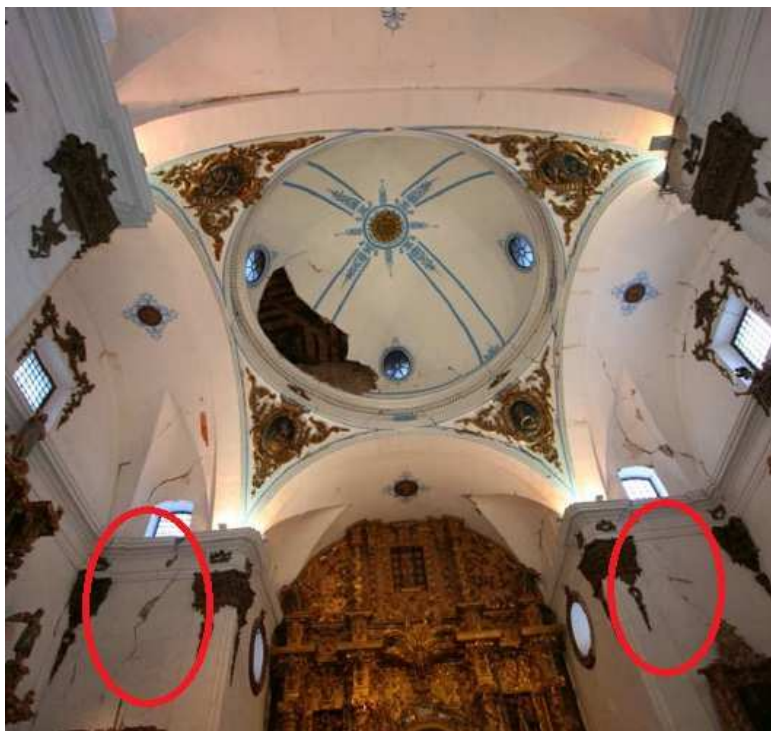
Figura 239. Daños en los apoyos del arco de la iglesia de San Francisco de Lorca.

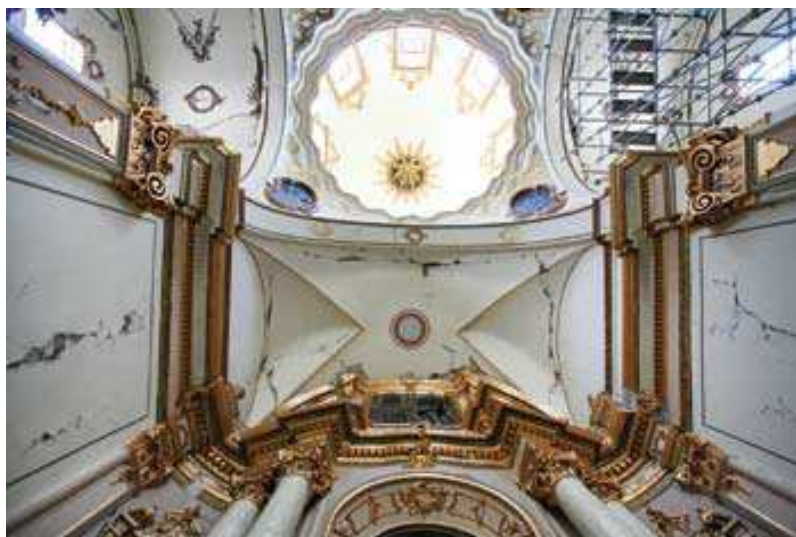
Figura 273. Grietas en bóvedas del crucero. Iglesia Ntra. Sra. del Carmen de Lorca

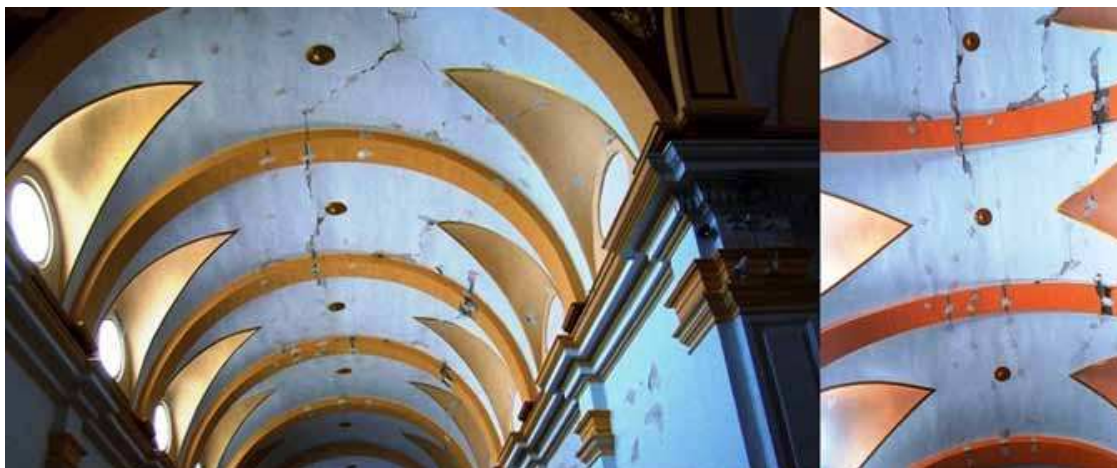
Figura 281. Lesiones en arcos y bóveda de la nave central.

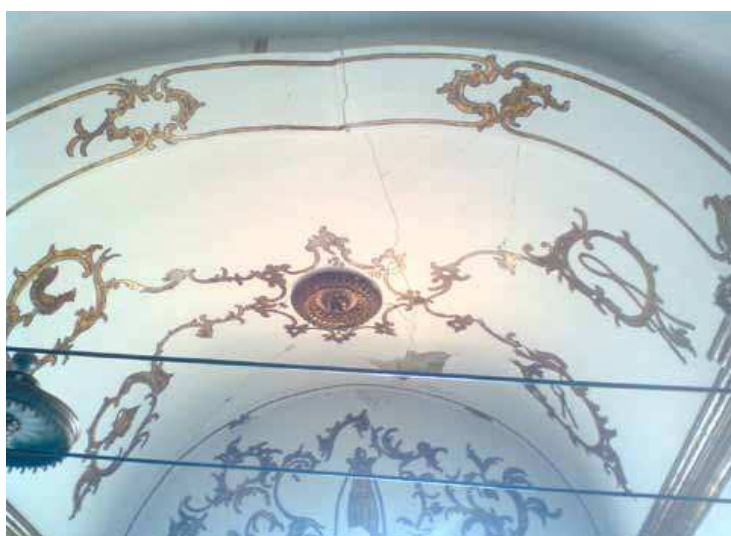
Figura 299. Estado de fisuración de la bóveda

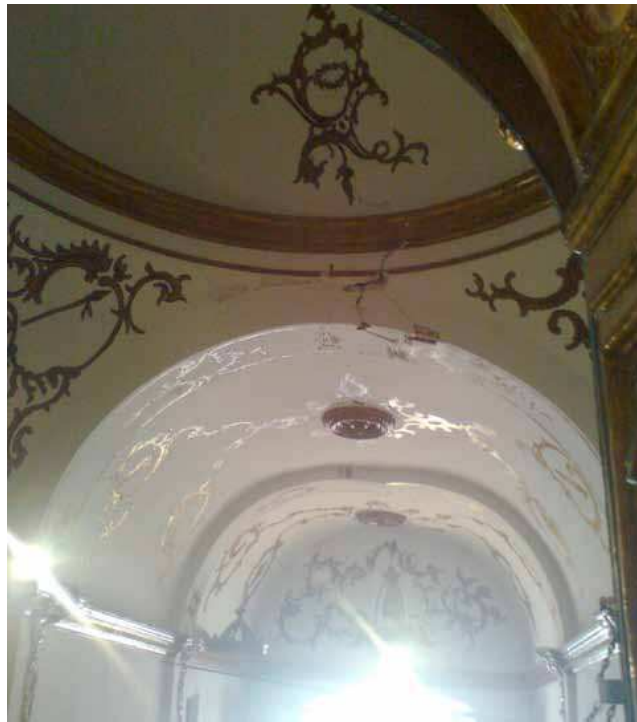
Figura 300. Aspecto que presentaban los arcos fajones y la bóveda tras producirse rotura por la clave.

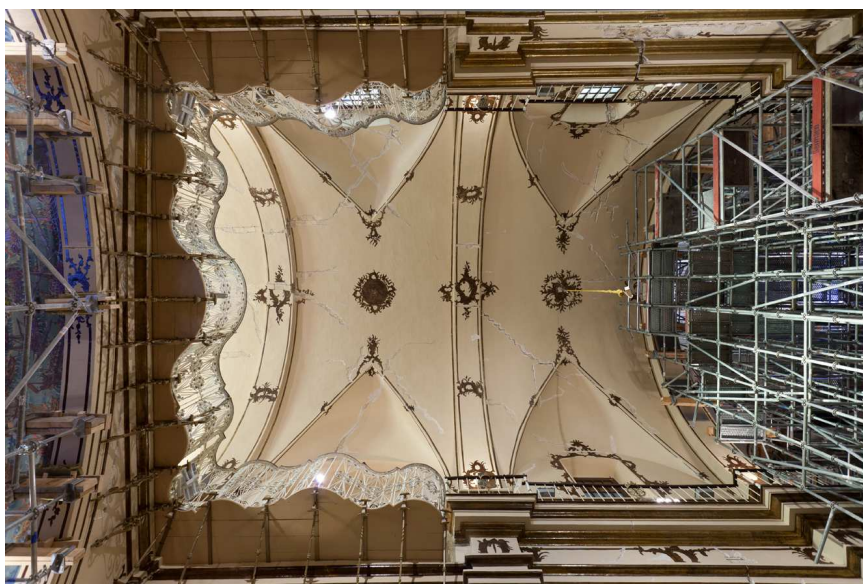
Figura 304. Panorámica del estado de la bóveda

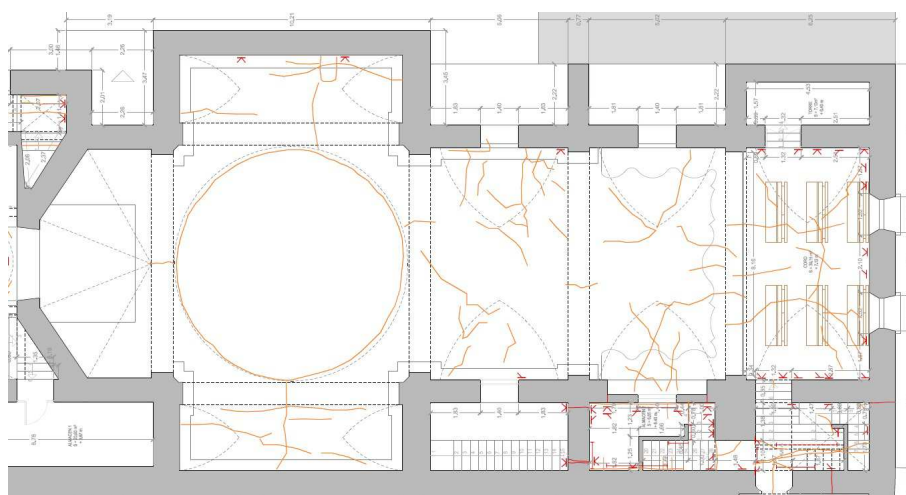
Figura 305. Planta de lesiones de bóvedas

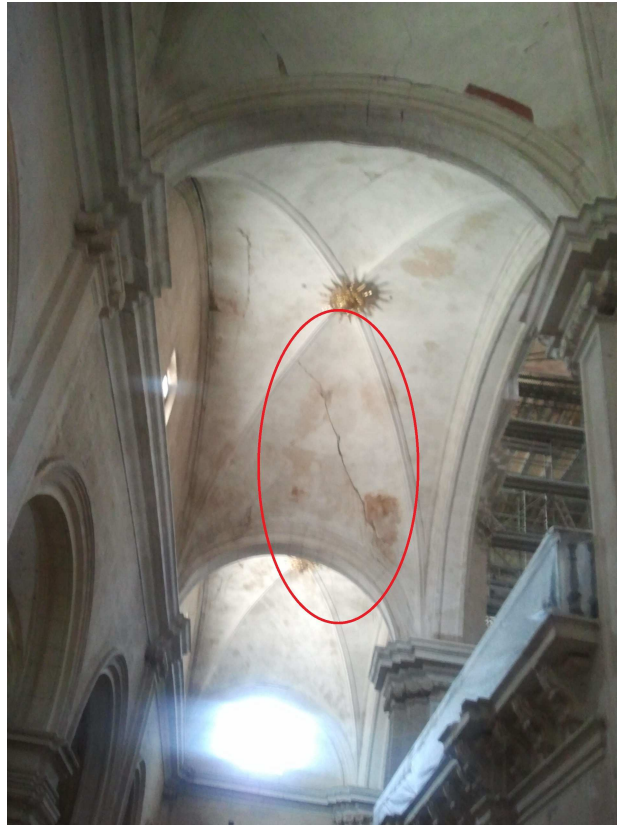
Figura 307. Daño en la bóveda de la Colegiata de San Patricio. Foto del autor.

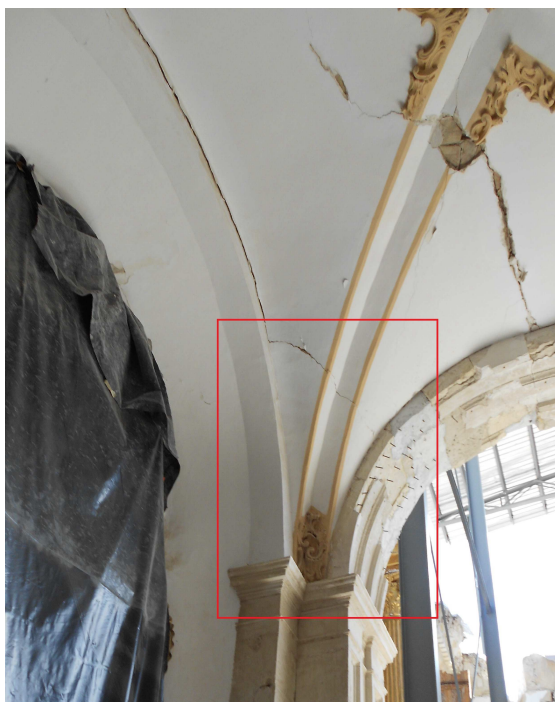
Figura 313. Daños en la iglesia de Santiago. Foto del autor.

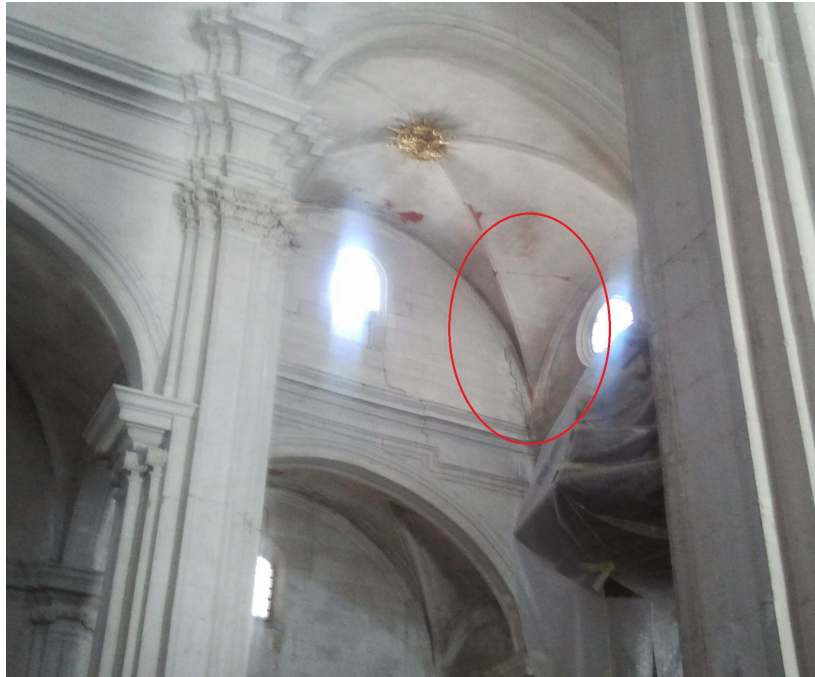
Figura 314. Daño en la bóveda de la Colegiata de San Patricio. Foto del autor.

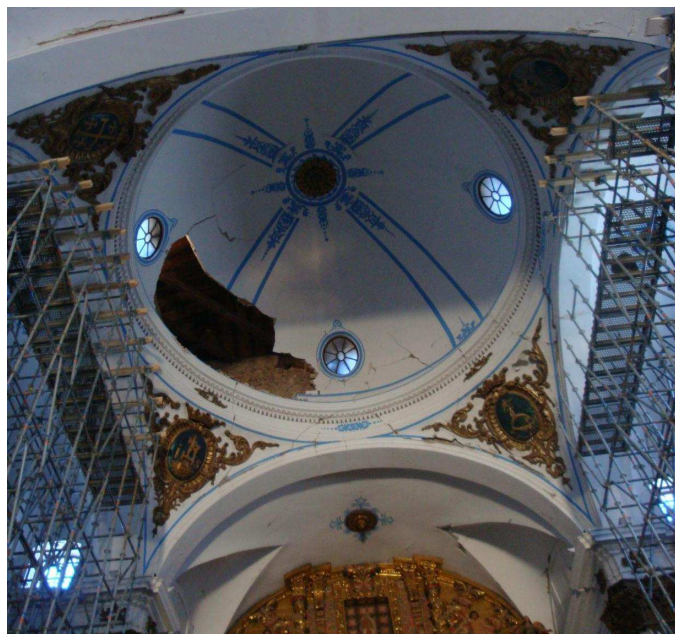
Figura 323. Rotura de la cúpula de la Iglesia de San Francisco con pérdida de parte de la cúpula tabicada.

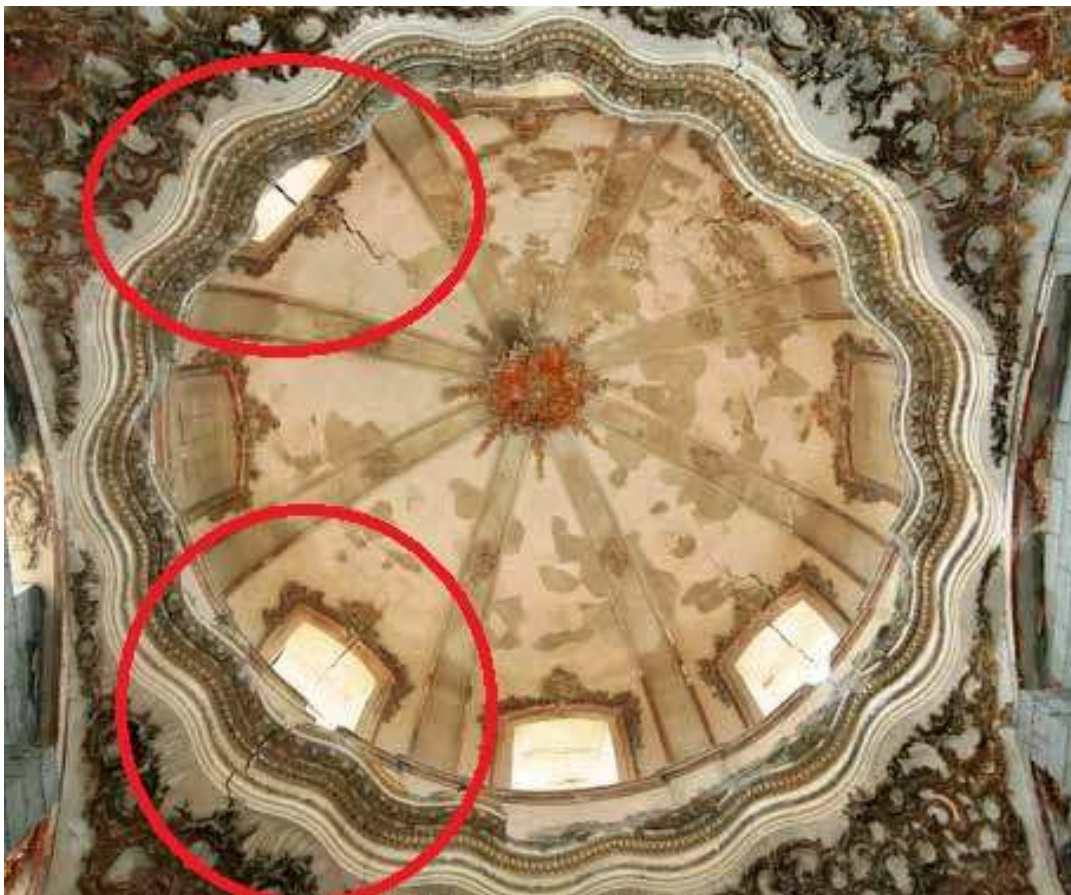
Figura 326. Iglesia de San Juan. Grietas radiales en la cúpula que parten el dintel del vano y la cornisa ondulada, así como la zona superior de dos de las pechinas.

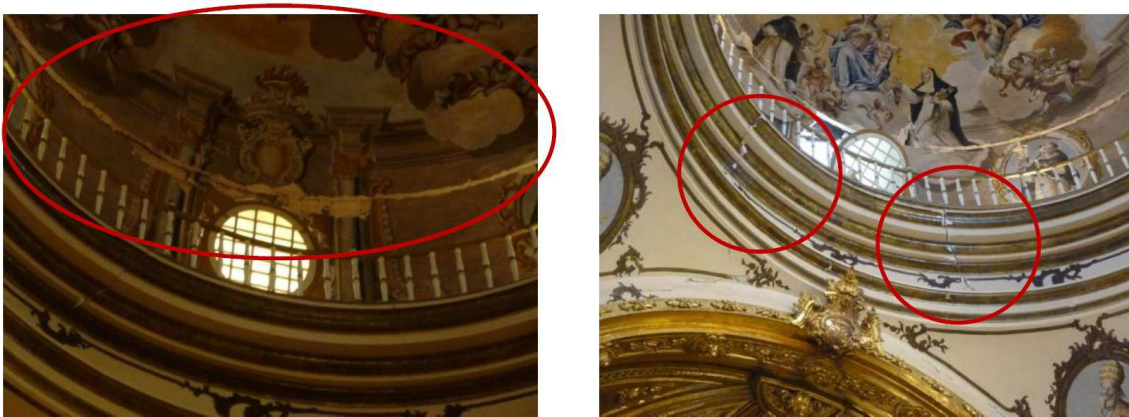
Figura 338. Línea de fractura en la cúpula.

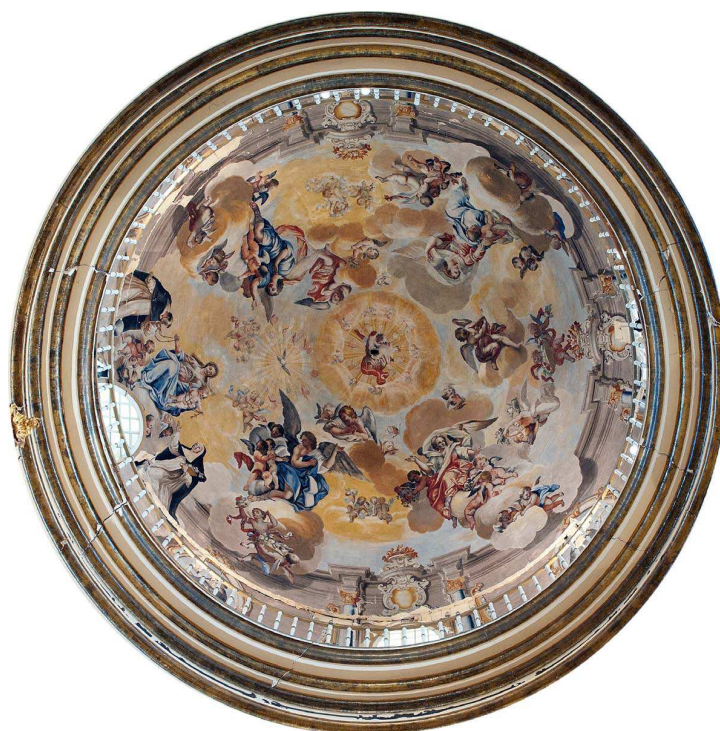
Figura 340. Imagen del intradós de la Cúpula donde se aprecia la singularidad de las pinturas y los daños producidos
