LA RECUPERACIÓN DEL ATRIO PRIMITIVO DE LA IGLESIA PARROQUIAL DE SIRUELA, BADAJOZ

María Antonia PARDO FERNÁNDEZ*

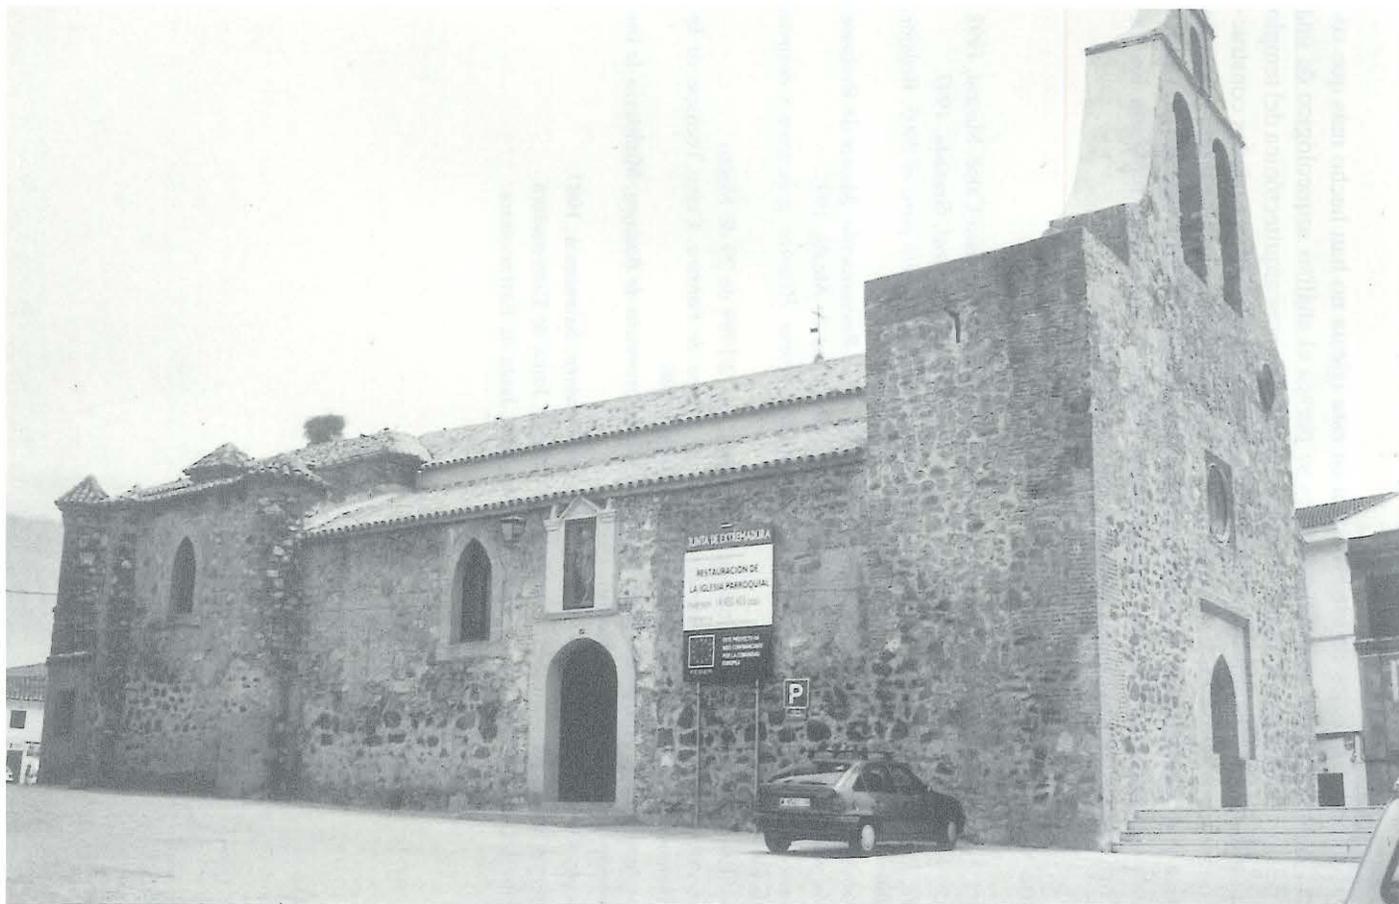
FIG. 1. Imagen actual del templo una vez eliminada la casa parroquial del acceso oeste.

Al mismo tiempo, se emprendieron los trabajos de recuperación del atrio primitivo que tuvo la iglesia a sus pies; al parecer coincidente en el perímetro con el de la casa demolida. Del original no quedaba nada, como es lógico, pero los esfuerzos se dirigieron a mejorar esta zona previa de acceso al templo.

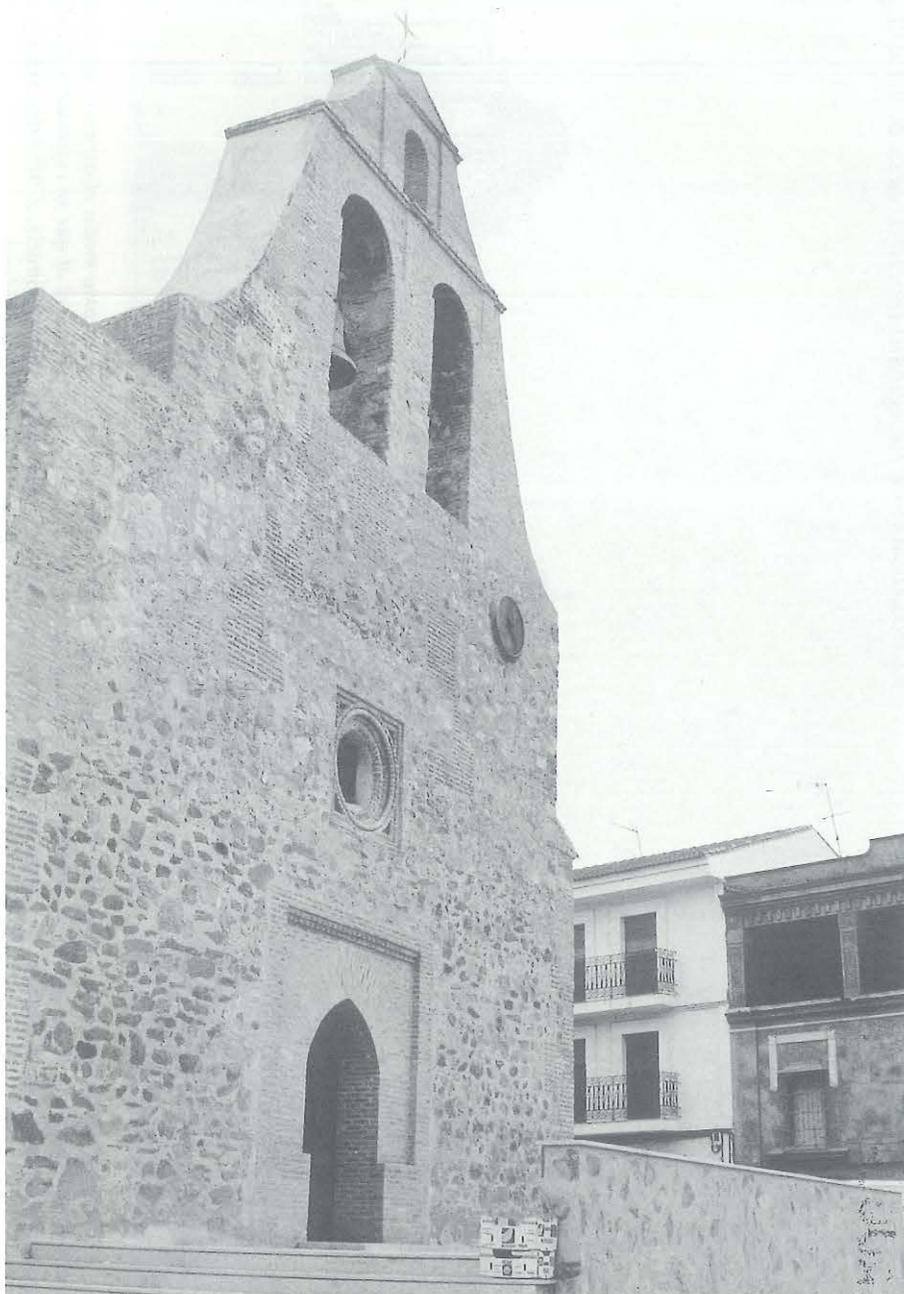
FIG. 2. *Detalle del nuevo atrio desde el que podemos apreciar la preeminencia de este elemento arquitectónico en el conjunto exterior del templo.*

Como quedaba recogido en el proyecto se levantó un peto de ladrillo delimitando el nuevo espacio al que se accede por unas escalinatas a ambos lados del mismo. El banco de obra que estaba previsto situar en el interior finalmente no se construyó y los materiales empleados en la recuperación de esta zona fueron ladrillo, enlucido de cal y revestimiento de granito sin pulir.

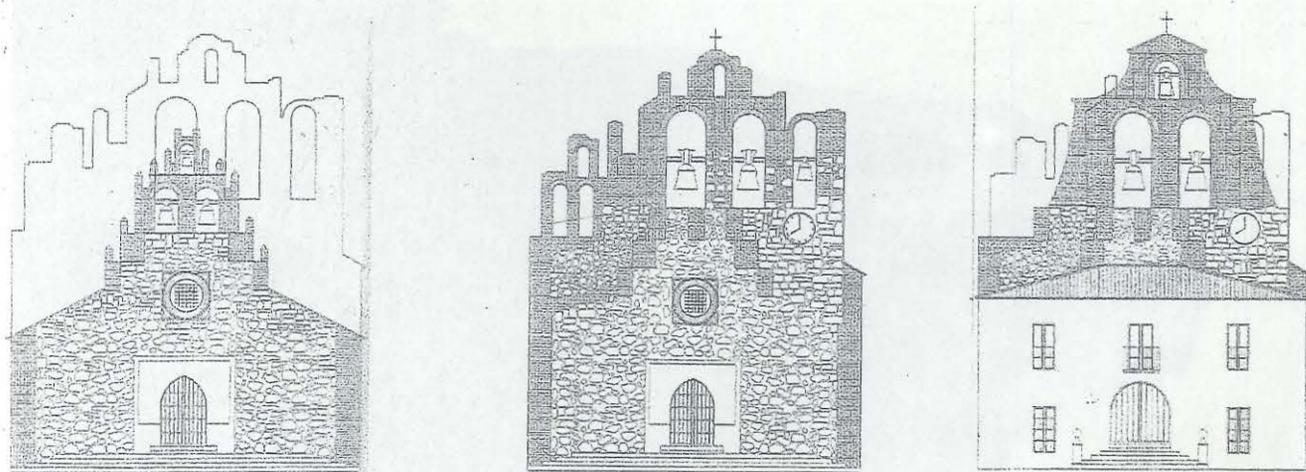
A la espadaña se había adosado en el segundo cuarto del siglo la casa parroquial. Tras su demolición toda la fachada descubierta presentaba restos del revestimiento de dicha edificación, comenzando los trabajos con la limpieza absoluta del paramento y con el estudio de las condiciones estructurales y constructivas del elemento dejado al descubierto.

FIG. 3. Secuencia constructiva de la zona a intervenir: en primer lugar el aspecto final logrado; en la zona media el aspecto que presentaba la espadaña a consecuencia de las adiciones sufridas en épocas diversas; en último lugar el aspecto inicial al que se enfrentaron los técnicos en el momento de comenzar la restauración. (Dibujos: Proyecto de restauración de la iglesia parroquial de Siruela, J. M^a Arias Senso y otros, Servicio de Obras y Proyectos de la Consejería de Cultura, Junta de Extremadura).
