GRADO EN EDIFICACIÓN
Proyecto Fin de Grado

PROCESO DE RESTAURACIÓN IGLESIA
RR.MM. AGUSTINAS (Huelva)

Francisco Ángel Gómez García
Febrero 2015

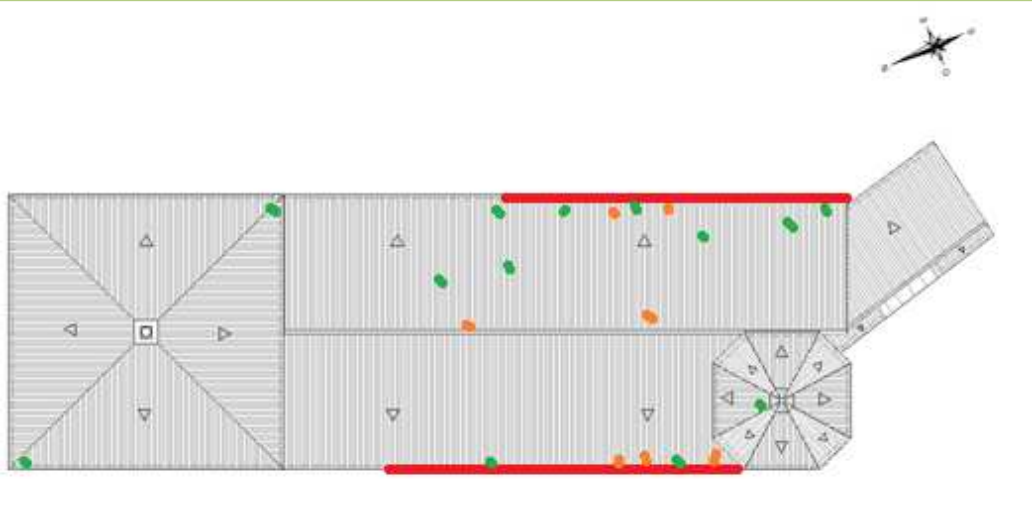
SITUACIÓN: CUBIERTA

Tras la inspección se observó la existencia de vegetación, la cual había provocado la rotura de tejas así como la aparición de aberturas entre tejas producidas por las raíces de la vegetación, la consecuencia era que las aguas procedentes de las lluvias por filtración y capilaridad conseguían introducirse en el interior del muro y extenderse a lo largo de gran parte de la cara superior

FISURAS: - - - - - VEGETACIÓN : - - - - - TEJAS EN MAL ESTADO: - - - - -	
PATOLOGÍA	ORIGEN DE LA CAUSA
<ul style="list-style-type: none"> • Humedad por capilaridad. • Humedad por filtración • Fisuras. • Presencia de vegetación. 	<ul style="list-style-type: none"> • Mantenimiento deficiente. • Pequeños sismos. • Inferencia de aves. • Tejas rotas.
CONSECUENCIA	
<ul style="list-style-type: none"> - Goteras. - Aparición de hongos. - Aparición de plantas herbáceas. - Fisuras en encuentro de faldón y paramento vertical. 	
SOLUCIÓN	
<ul style="list-style-type: none"> ○ Picado y saneado de cornisa. ○ Limpieza general de la cubierta. ○ Reposición de tejas en mal estado.

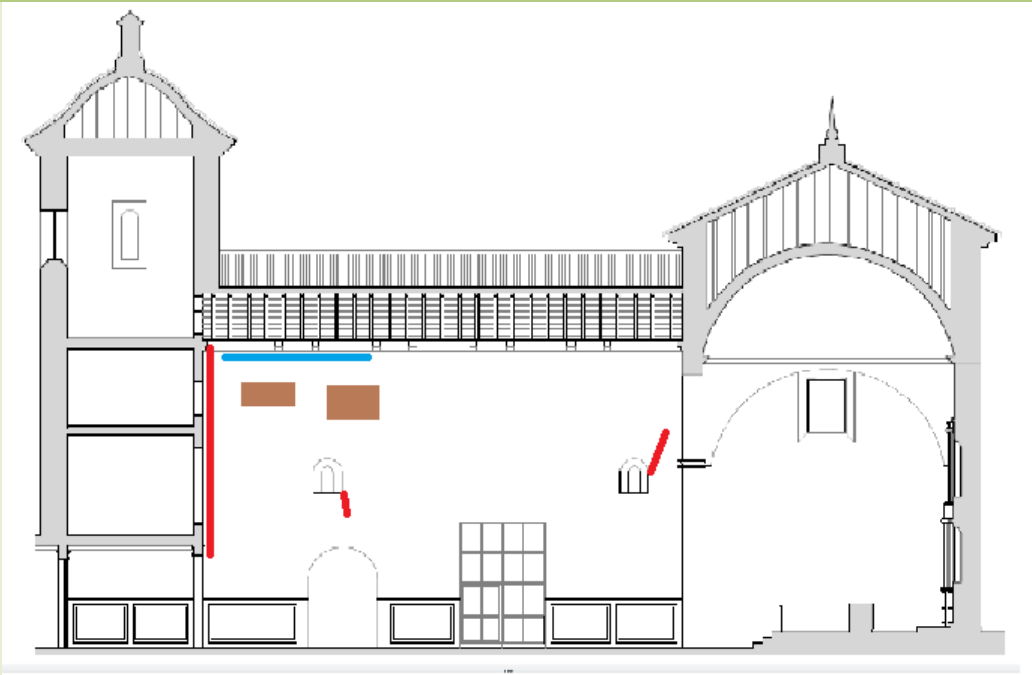
SITUACIÓN: MURO OESTE

Además existieron otras humedades en el muro Oeste junto a las ventanas, concretamente manchas tanto en las esquinas superiores como inferiores. Estas se produjeron porque el revestimiento exterior no estaba en condiciones óptimas para repeler el agua de lluvia que combate a estos paramentos, presentaban agrietamientos, los cuales permitían que el agua junto a la fuerza del viento penetraran en el muro, y que por capilaridad, hacía que se reflejasen estas humedades en el interior de la iglesia y como consecuencia aparecían manchas en las ventanas.

FISURAS: - - - - -	HUMEDAD: - - - - -	DESPREN. REVOCOS: - - - - -
PATOLOGÍA	ORIGEN DE LA CAUSA	
<ul style="list-style-type: none"> ○ Humedad por filtración en remate de muro con alero. ○ Fisuras huecos de ventana. ○ Fisuras en unión muro con fachada interior. ○ Desprendimientos de los revocos de los paramentos. 	<ul style="list-style-type: none"> • Agentes externos, (sismos), han producido pequeñas grietas en las esquinas de alguno de los huecos abiertos al exterior. • Desperfectos en la cubierta. • Obras de reforma en el trasdós del muro. (C/ Tres de Agosto). 	
CONSECUENCIA		
<ul style="list-style-type: none"> ○ Desprendimiento de los revocos. ○ Abufamientos. 		
SOLUCIÓN		
<ul style="list-style-type: none"> ○ Picado y saneado del muro. ○ Enfoscado a base de mortero bastardo. ○ Colocación de vendas en fisuras.

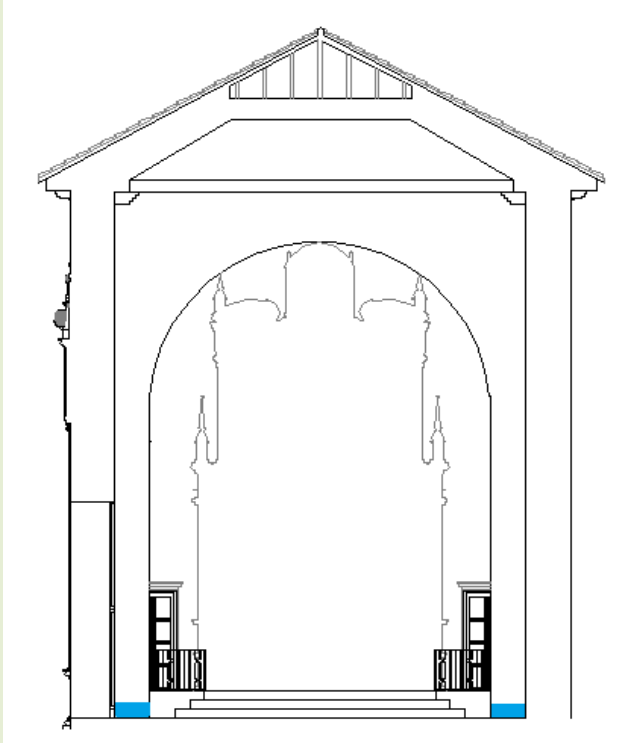
SITUACIÓN: ARCO DE DESCARGA

HUMEDADES : -----	
PATOLOGÍA	ORIGEN DE LA CAUSA
<ul style="list-style-type: none"> ○ Humedad por capilaridad. 	<ul style="list-style-type: none"> ● Exceso de humedad en el subsuelo.
CONSECUENCIA	
<ul style="list-style-type: none"> ○ Mal aspecto estético. ○ Deterioro del revoco en contacto con la humedad. 	
SOLUCIÓN	
<ul style="list-style-type: none"> ○ Picado y saneado de las partes afectadas ○ Reposición de piezas cerámicas dañadas por la humedad. ○ Rejuntado de la fábrica a base de mortero bastardo.

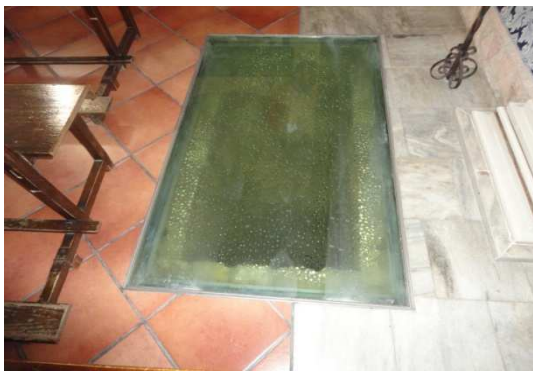
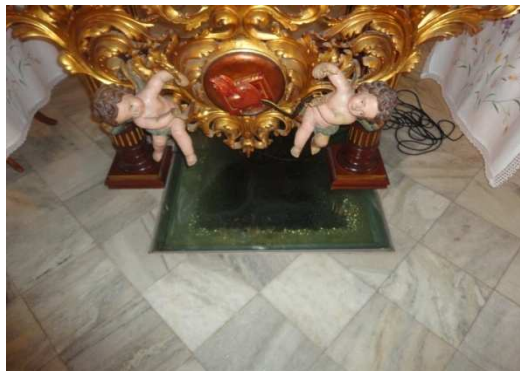
Además. Este ha generado otro problema, la iluminación interior ha dejado de funcionar, el exceso de humedad ha deteriorado por completo la instalación, tanto la luminaria como el cableado, llegando en algunos casos hasta la pudrición completa.

Como solución al problema patológico hay que realizar una ventilación forzada a través del suelos de la iglesia, conectada con el exterior, de forma que, mediante conductos y un aspirado en el extremo, se absorbiera la humedad, y la realización de perforaciones en el cristal ya que es el único lugar en contacto directo con el exterior, para que no generar efecto vacío y crear renovación de aire continua. En las fotografías se observa el estado actual al que se encuentran.

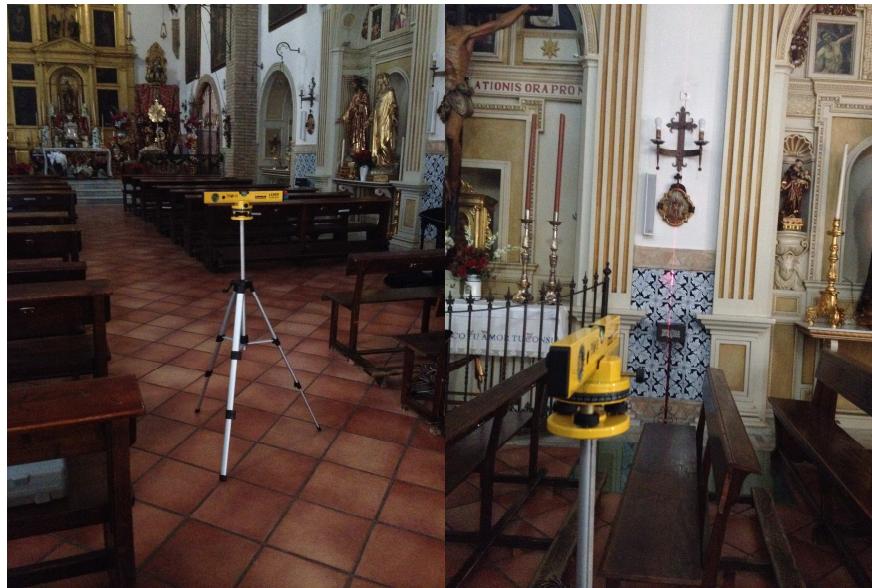
NIVEL CON PUNTERO LASER Y SOPORTE.

El muro Oeste presenta un desplome de 8 cm en una altura total de 10,50 m aproximadamente, luego no supone ninguna deficiencia ni ninguna situación de peligro, puesto que el desplome es mínimo.

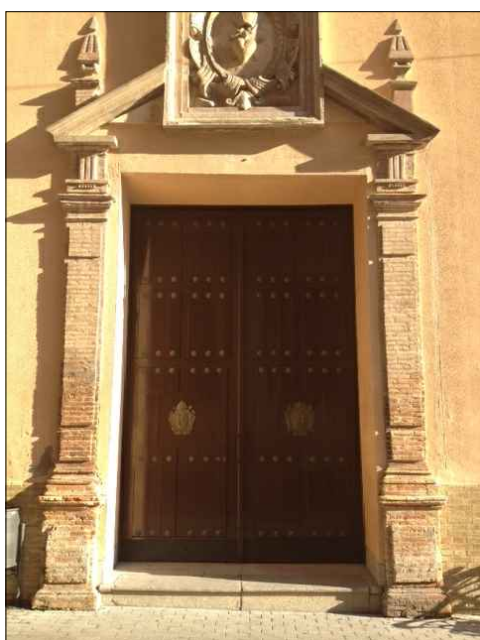
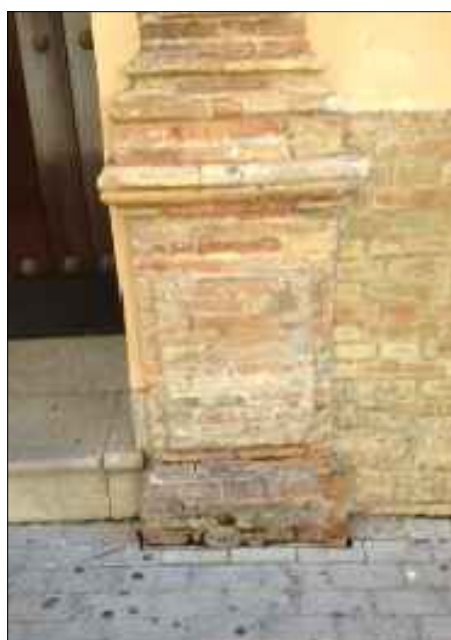
Aparición de humedad y organismos vegetales del tipo verdín, desde el suelo y deterioro de los elementos cerámicos ornamentales en la portada de la entrada de la iglesia de la c/ Tres de Agosto.

Para la reparación de la causa y de la lesión propongo la misma solución adoptada para la humedad del muro en ficha nº 2, posteriormente un saneado, y reposición de las piezas deterioradas, e incluso la aplicación de material de protección contra elementos químicos agresivos para la cerámica.

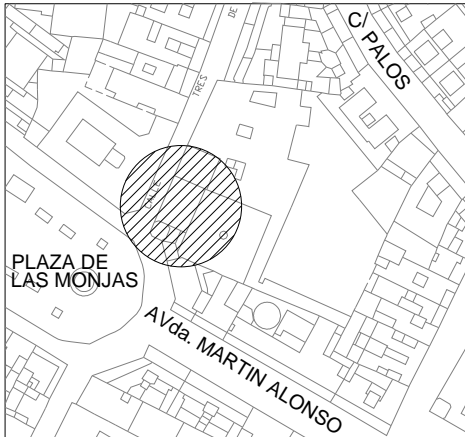
SITUACIÓN DE LA LESIÓN: GRIETA

APARICIÓN DE GRIETA FORMANDO UN ÁNGULO DE 45° , AFECTANDO A TODO EL ELEMENTO ESTRUCTURAL, MARCÁNDOSE TANTO EN EL INTRADÓS COMO EL TRASDÓS DEL MURO ESTE, EN LA PARTE SUPERIOR DE LA VENTANA "SAETERA".

Para la reparación de la causa y de la lesión propongo la realización de una zanja en la cara exterior del muro de una profundidad suficiente aproximada al cimiento del muro, colocación de un tubo drenante, hasta conectarlo a la red general, previo impermeabilización del muro en contacto con el tubo drenante, reparar la grieta saneando y tapando, además hacer un seguimiento para comprobar su progresión en caso de que volviera a acusarse, mediante testigos de yeso, de forma mensual. Si se sigue agravando, propongo la colocación de un tirante en el arco de descarga.

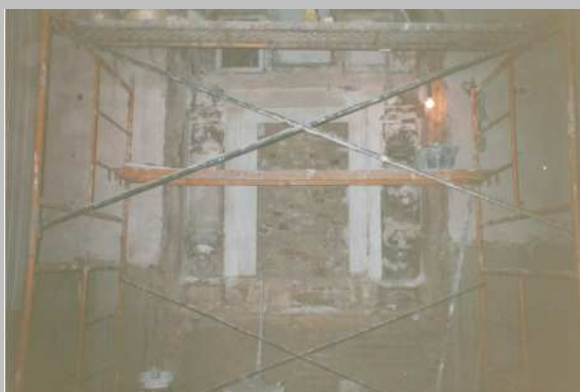
< Se puede observar la forma de restauración del altar. En esta foto vemos el proceso de restauración de la hornacina, mediante escayola, conservando los restos que se encontraron originalmente y reconstruyendo las partes inexistentes.

- Enrasado del altar con el muro, retirando toda la ornamentación existente que se encontraba en un estado de deterioro lamentable como se observa en el proceso primero.
- Tabicado del altar enrasado al muro dejando oculta la hornacina y dejando el estado de la ornamentación interior como había quedado tras la destrucción de la guerra.
