## RESTAURACIÓN DE UN EDIFICIO EMBLEMÁTICO DE LA CASA DE FERIA: EL CASTILLO DE VILLALBA DE LOS BARROS (BADAJOZ)\*

*María Antonia PARDO FERNÁNDEZ*

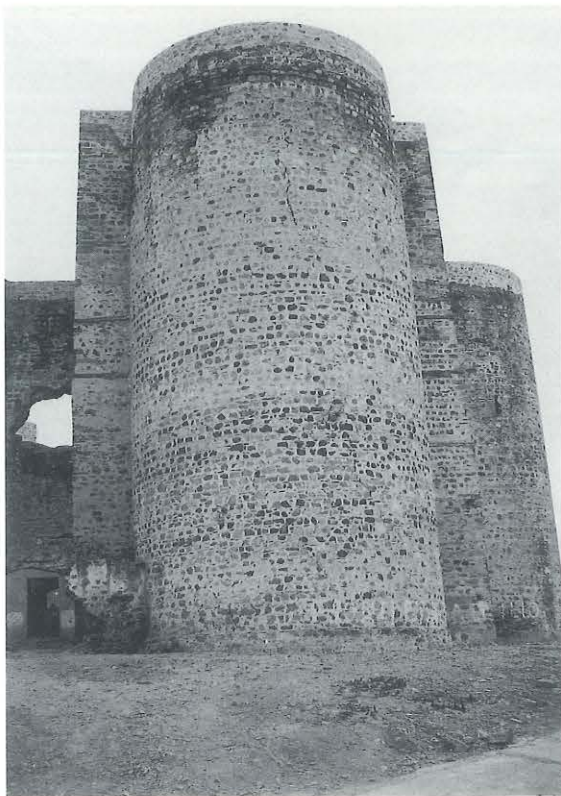
FIG. 1. Torre del Homenaje del castillo de Villalba de los Barros. Podemos apreciar en la parte superior el recrecido perimetral correspondiente al pretil, reconstruido gracias a las huellas de arranque que aún conservaba.

Por último, tan sólo nos queda referirnos al pretil de obra que recorre todo el coronamiento de la construcción, fácilmente apreciable por la coloración clara respecto al resto de la fábrica. Se levantó al existir indicios de que tal fue su disposición original, ya que los muros conservaban el arranque y en la actualidad permite el paseo por la zona de cubiertas sin riesgo alguno.

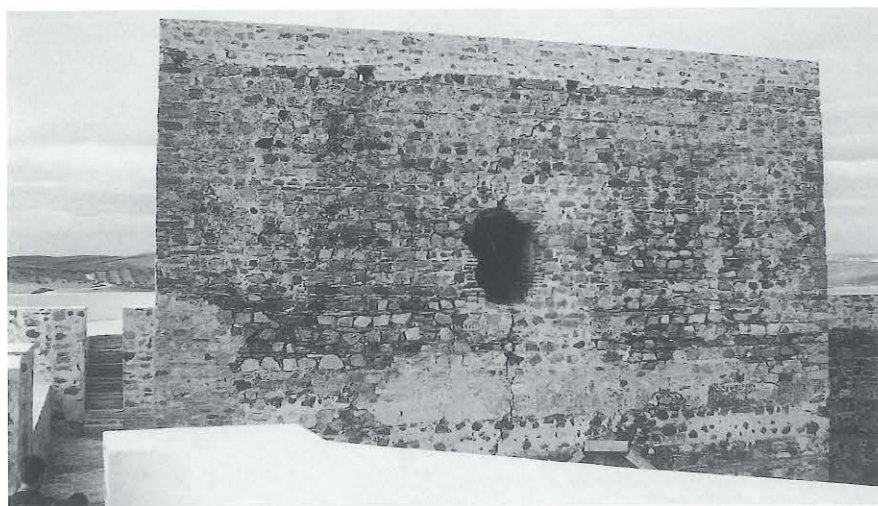
FIG. 2. Parte superior de la torre de homenaje. La imagen corresponde a una vista desde el interior de la fortaleza. El acceso a la torre es posible a través de la torre semicilíndrica que aparece a su izquierda. Al haber hecho transitable la zona de cubiertas es posible tener acceso a todas las torres.

Sin embargo, el cambio más interesante que experimentó la torre del homenaje tuvo lugar en sus cubiertas, ya que se hicieron transitables. Se eliminaron los restos de vegetación que la cubrían junto a los cuerpos adosados y se instaló un pavimento de ladrillo tosco. Gracias a estos trabajos hoy es posible pasear por la cubierta del castillo y comprobar las verdaderas dimensiones de éste en su interior y exterior.

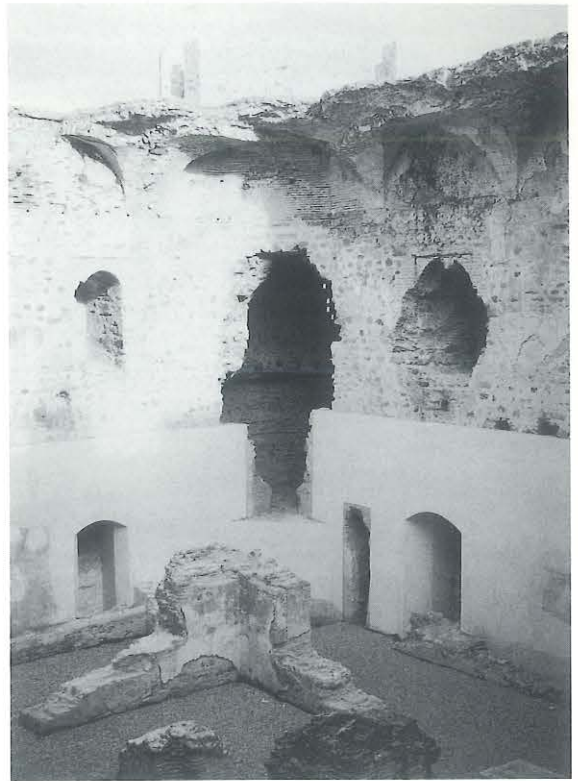
FIG. 3. *Perspectiva interior de la fortaleza. El hueco del fondo corresponde a una de las torres semicilíndricas vaciadas en los trabajos de restauración. Es posible apreciar también el ángulo de las crujiás que determinarían el espacio interior, realizadas en mampostería y ladrillo encalado.*

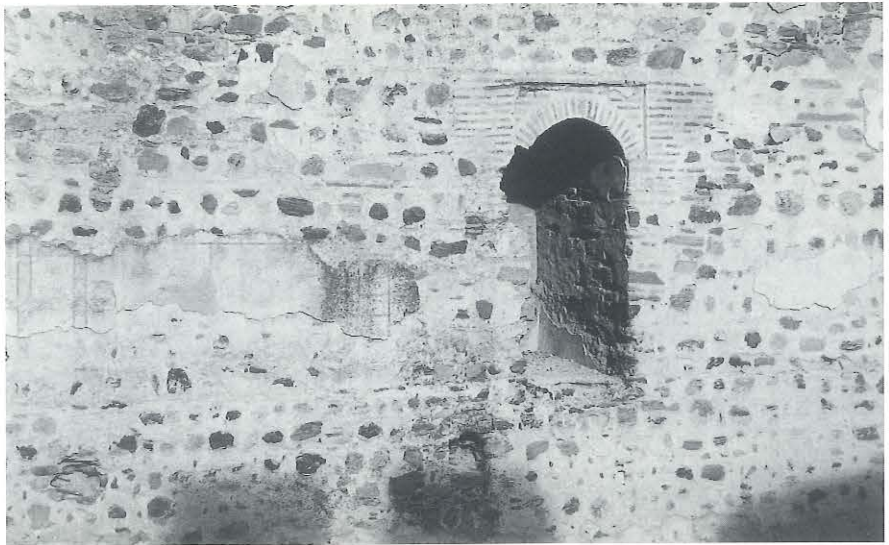
FIG. 4. *Detalle de la decoración pictórica mudéjar. Junto a la ventana de tipo mudéjar (medio punto enmarcada en alfiz) es posible apreciar los restos de la banda decorativa con motivos geométricos que recorría la galería superior de la fortificación.*

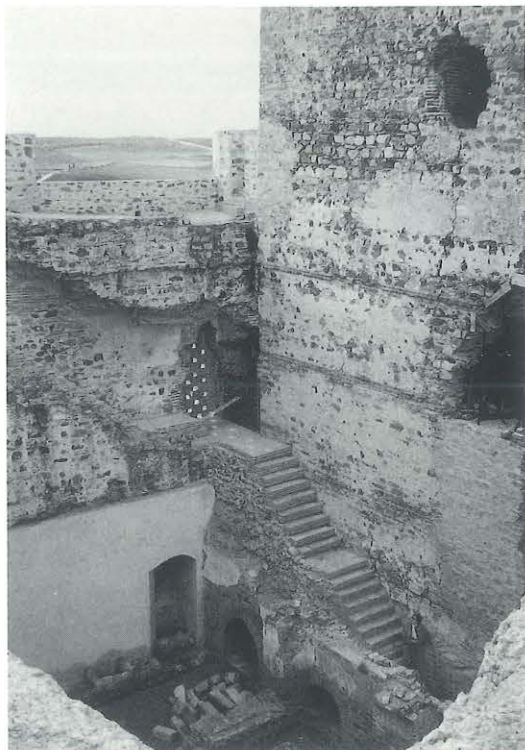
FIG. 5. *Perspectiva de la escalera interior. La escalera de acceso a la zona superior de cubiertas fue reconstruida utilizando el mismo tipo de ladrillo. En el rellano de la escalera es posible apreciar el hueco que presentaba el paramento, hoy cegado por una fábrica de ladrillos.*

La intervención comprendió la reconstrucción de los peldaños del primer tramo de escalera y del pequeño muro que delimitaba y protegía el ascenso por la misma hasta desembocar en el piso alto (los peldaños estaban muy deteriorados y la subida era imposible). Se procuró utilizar ladrillo aparejado a soga y tomado con cal morena, como debió ir originariamente para no alterar visual ni materialmente el interior.

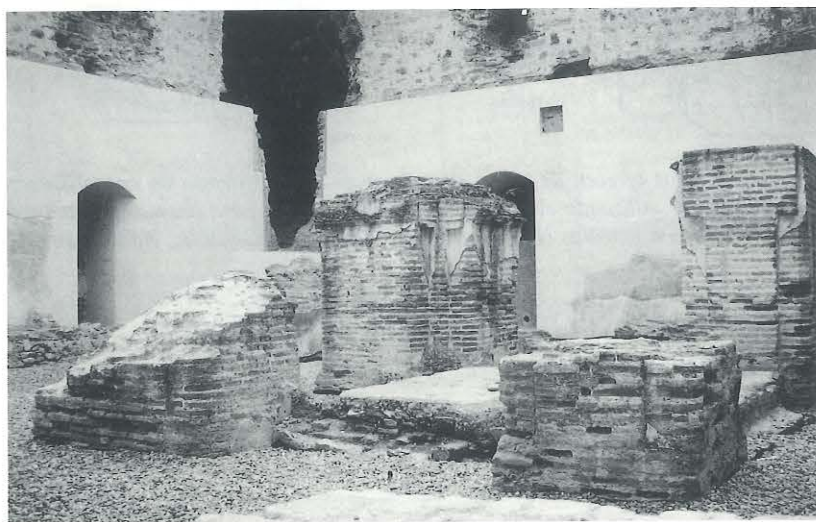
FIG. 6. *Detalle del cuerpo central en torno al cual se levantarían las crujías del interior del castillo. Los materiales empleados son típicamente mudéjares: ladrillo enjalbegado. Algunos de estos machones conservan restos del arranque de sus arcos, probablemente de herradura. El paramento blanco del fondo correspondería a la fábrica primitiva de tapial oculta por los escombros en el momento previo a la restauración, al igual que el cuerpo central comentado.*

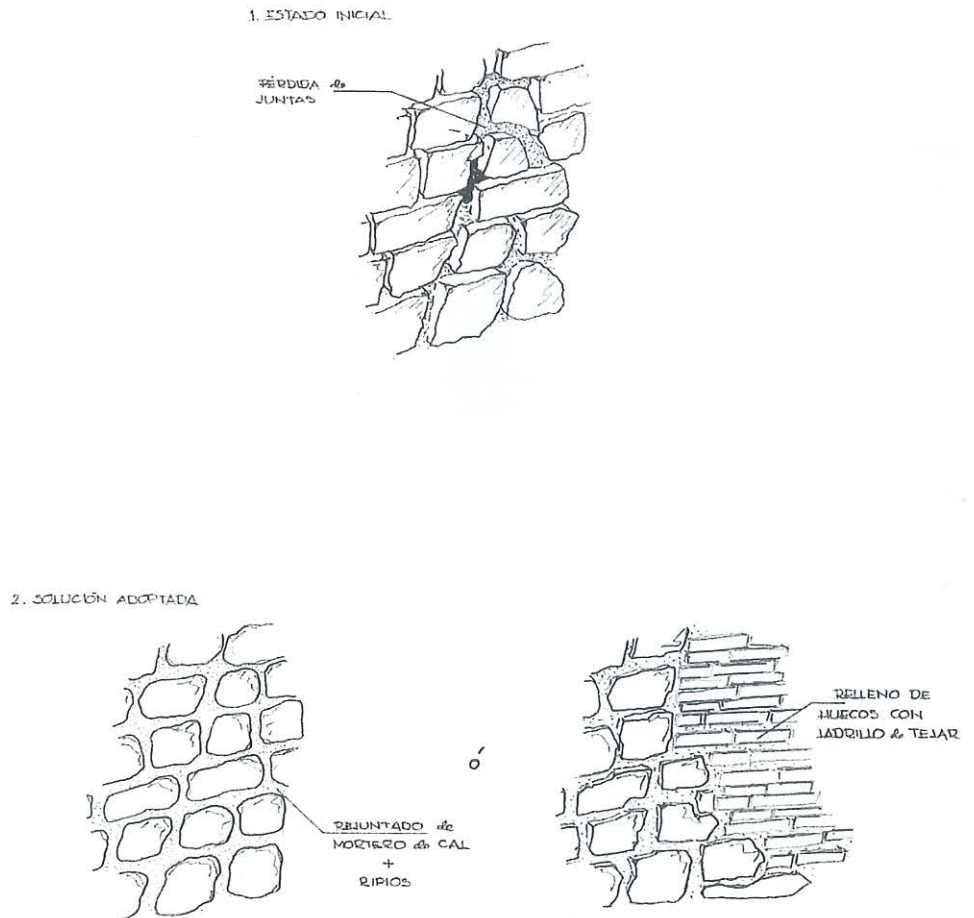
LÁMINA 1. Los dibujos ofrecen de forma muy ilustrativa dos sistemas de consolidación de un muro de mampostería: utilizando el mortero de agarre original para los mampuestos o tapando los huecos con ladrillos (Dibujos: Manuel Burguillos González, Aparejador).

Así, en la primera línea o zona amurallada, la fábrica que presentaba un aspecto descarnado en algunas de sus partes al haber perdido con el paso del tiempo el mortero de agarre y cohesión entre sus mampuestos, se rejuntó con mortero de cal morena. Sin embargo en las zonas de tapial se utilizó como suplemento el hormigón proyectado, para conseguir la sección primitiva de los muros perimetrales.

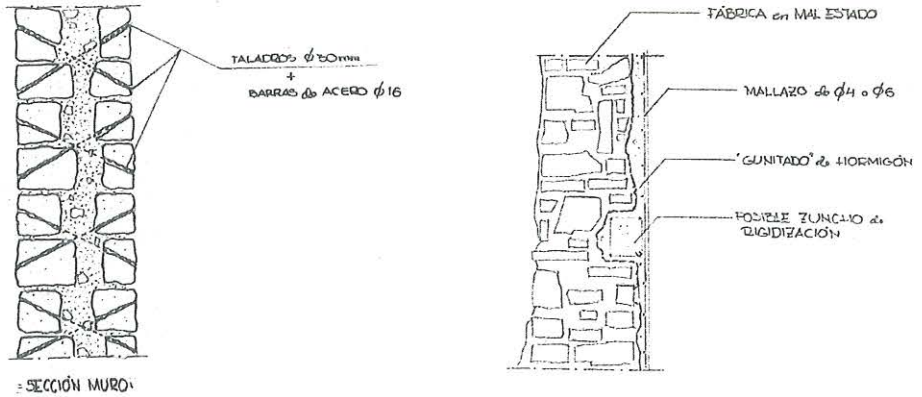
LÁMINA 2. Representación gráfica de dos sistemas para garantizar la solidez en los muros de fábrica. A la izquierda gracias al cosido con barras de acero, a la derecha a través del hormigón proyectado (Dibujos: Manuel Burguillos González, Aparejador).

Es frecuente en este tipo de actuaciones sobre edificios que tienen una antigüedad considerable que diversos factores, de tipo meteorológico y antrópico sobre todo, provoquen la pérdida del mortero de agarre entre los mampuestos de su fábrica. Ello implica un peligro inminente de caída o desplome de la misma, de ahí que se recurra a las técnicas modernas como el cosido con barras de acero para garantizar su estabilidad y seguridad.

Este cosido es el que se realizó en uno de los muros de la torre del homenaje y en los dos cuerpos semicilíndricos adosados a ella, al haberse perdido la traba existente entre sus materiales.

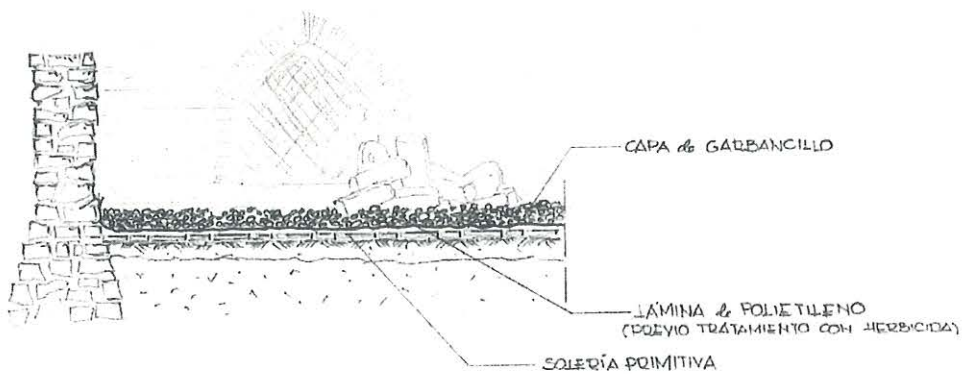
LÁMINA 3. Representación de la protección extendida en el suelo con el fin de proteger la sojería original de ladrillo aparejado en espiga de pez (Dibujos: Manuel Burguillos González, Aparejador).
