LA RESTAURACIÓN DE LA IGLESIA PARROQUIAL DE SANTIAGO DE ALCOCER (BADAJOZ)

MARÍA ANTONIA PARDO FERNÁNDEZ

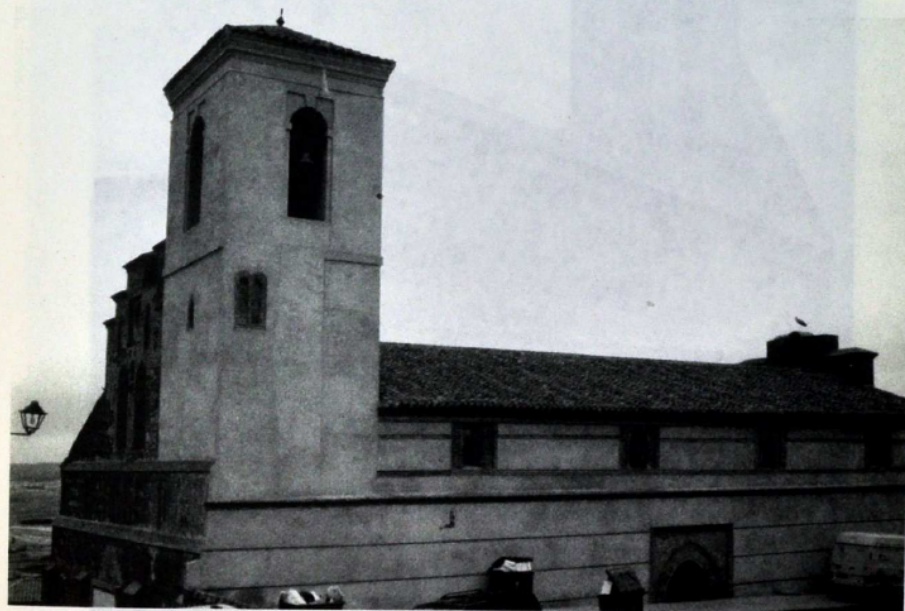
Fachada sur del templo con la puerta de acceso cegada al quedar por debajo de la cota actual de suelo, situación que provocó la aparición de humedad en el interior del templo hasta una altura aproximada a la techumbre de la nave de la epístola.

Ante esta situación se decidió sanear todo el perímetro de la iglesia por su lado norte. Se excavó una zanja de unos tres metros de profundidad para colocar un drenaje que encauzase el agua de filtración y evitase su ascensión por los paramentos. Los trabajos una vez finalizados pasaron desapercibidos al disponerse el acerado en toda la línea levantada alrededor del templo.

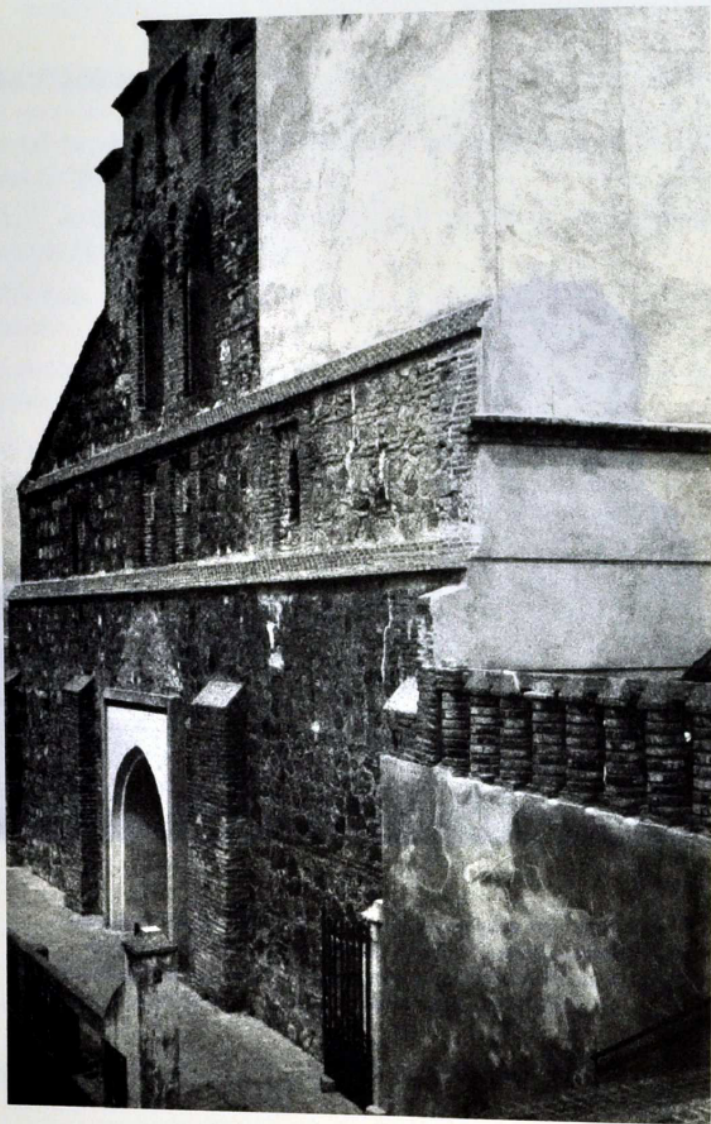
Fachada oeste de acceso al templo en donde se han consolidado las ventanas de clara tradición mudéjar y la torre campanario adosada a un extremo de la portada.

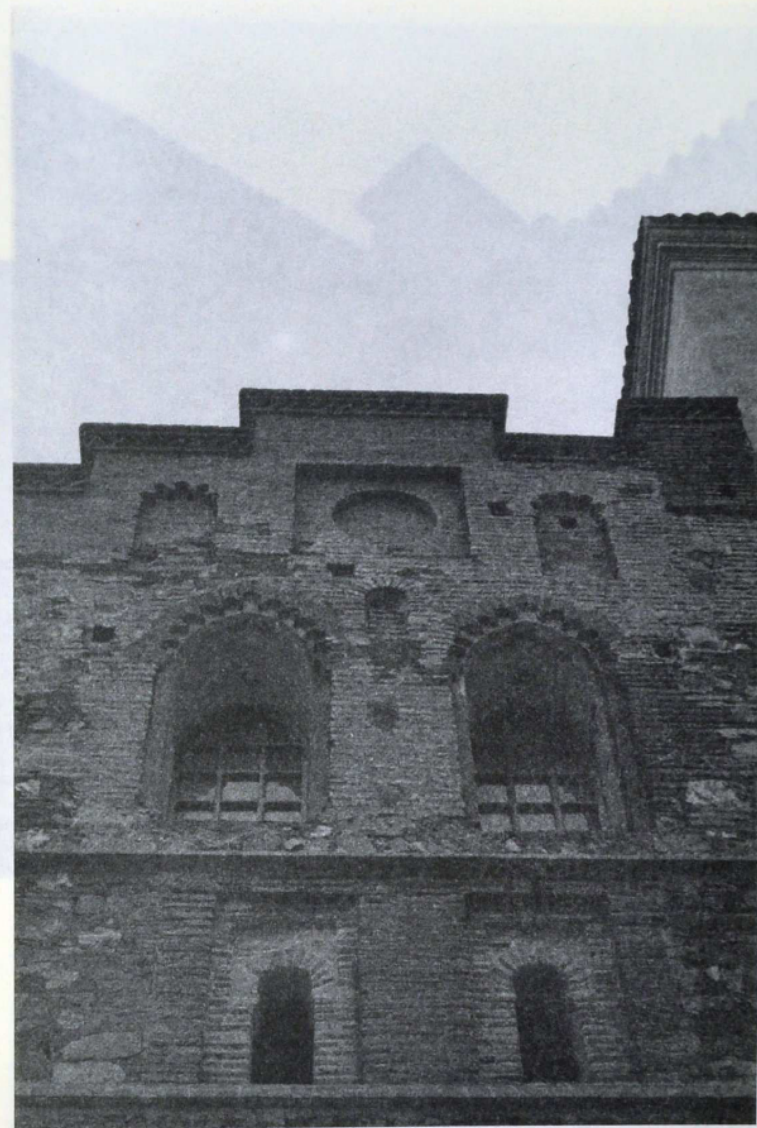
Detalle de la restauración de la portada oeste.
(mampuestos alineados con hiladas de ladrillo)

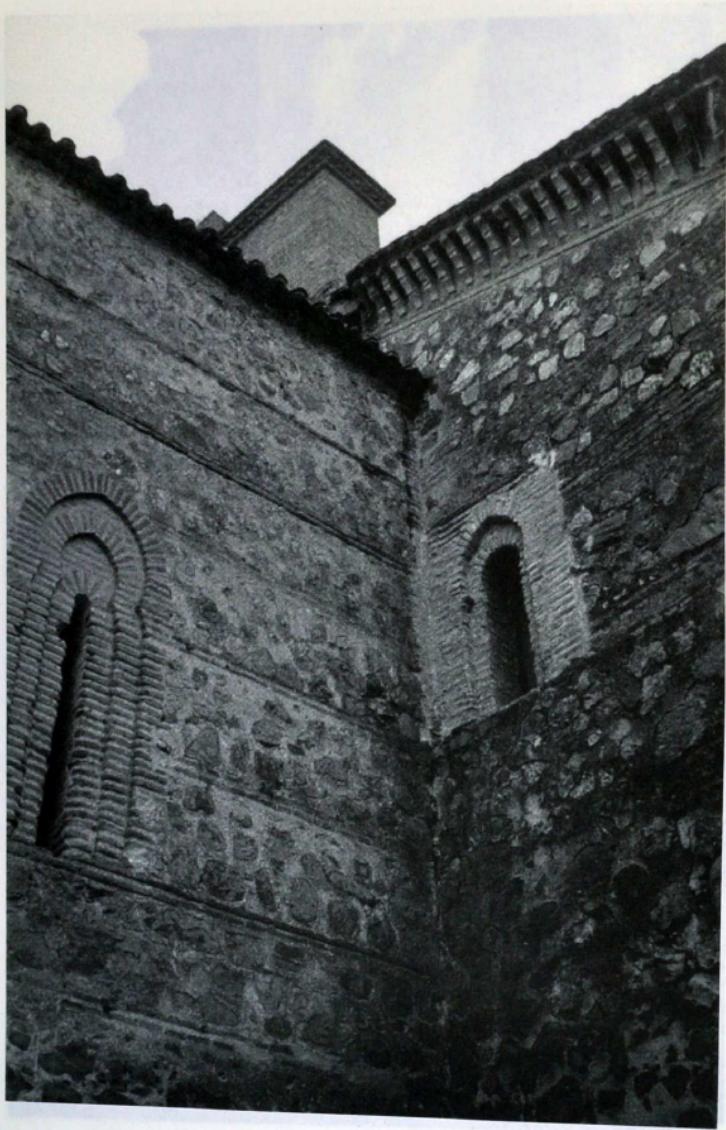
Ventanas típicamente mudéjares localizadas en el ábside del templo en donde podemos apreciar perfectamente las características de la fábrica mudéjar (mampostería alternada con hiladas de ladrillo).

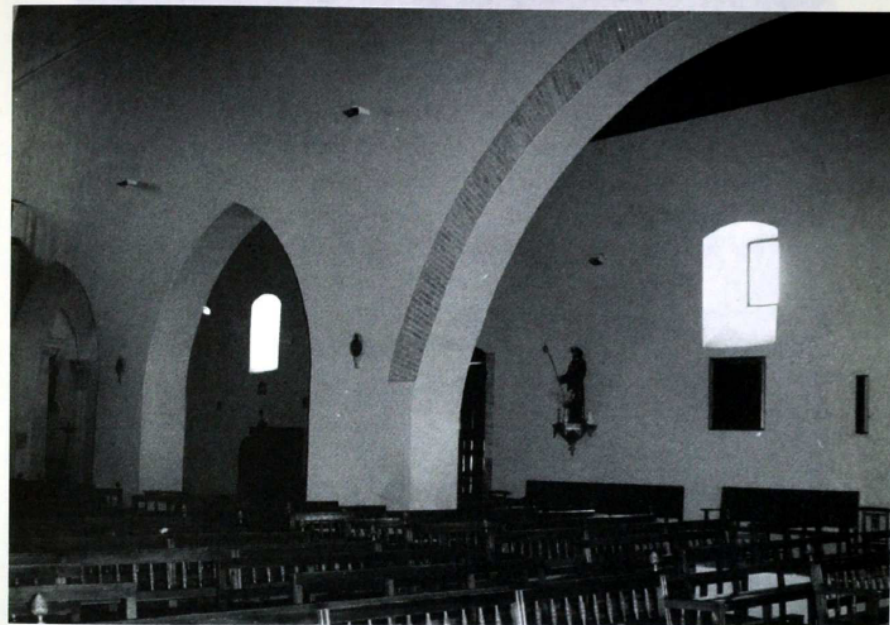
Interior del templo con la nave central y parte de la nave del evangelio, separadas por una gran arco de medio punto que desvirtúa en cierta manera la configuración espacial original del templo.

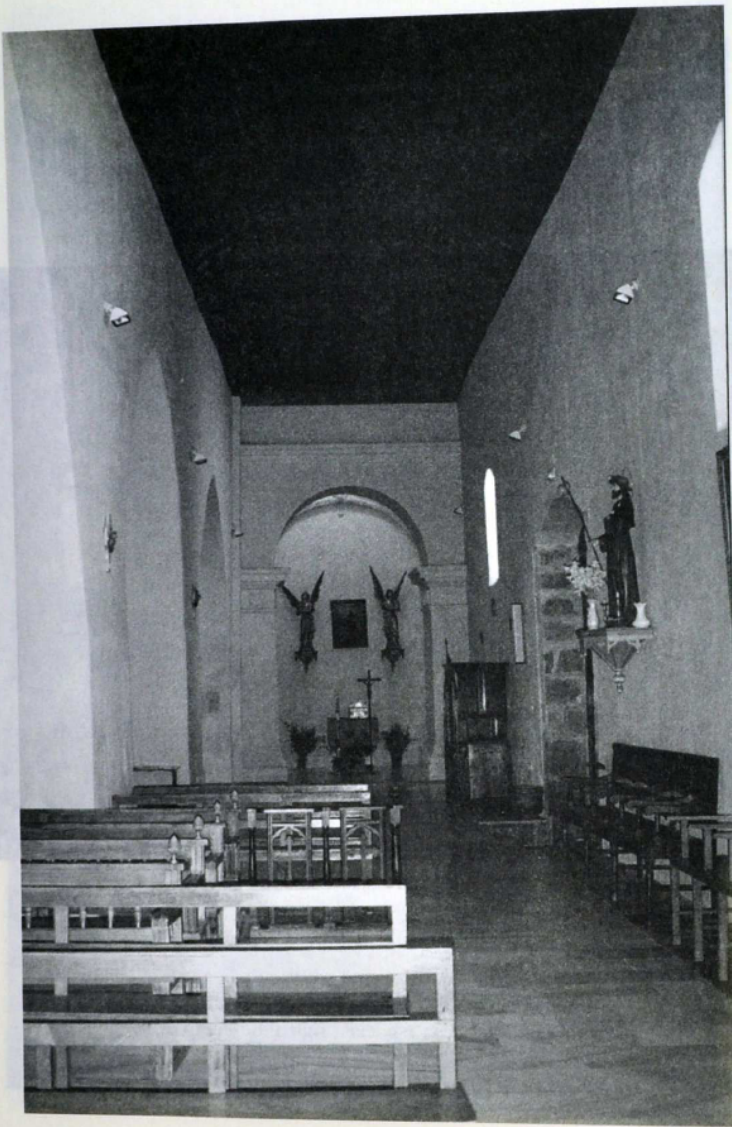
Nave del evangelio con la restauración completa de la armadura de madera descubierta tras la eliminación de la bóveda que la cubría, producto de una remodelación efectuada en el templo.

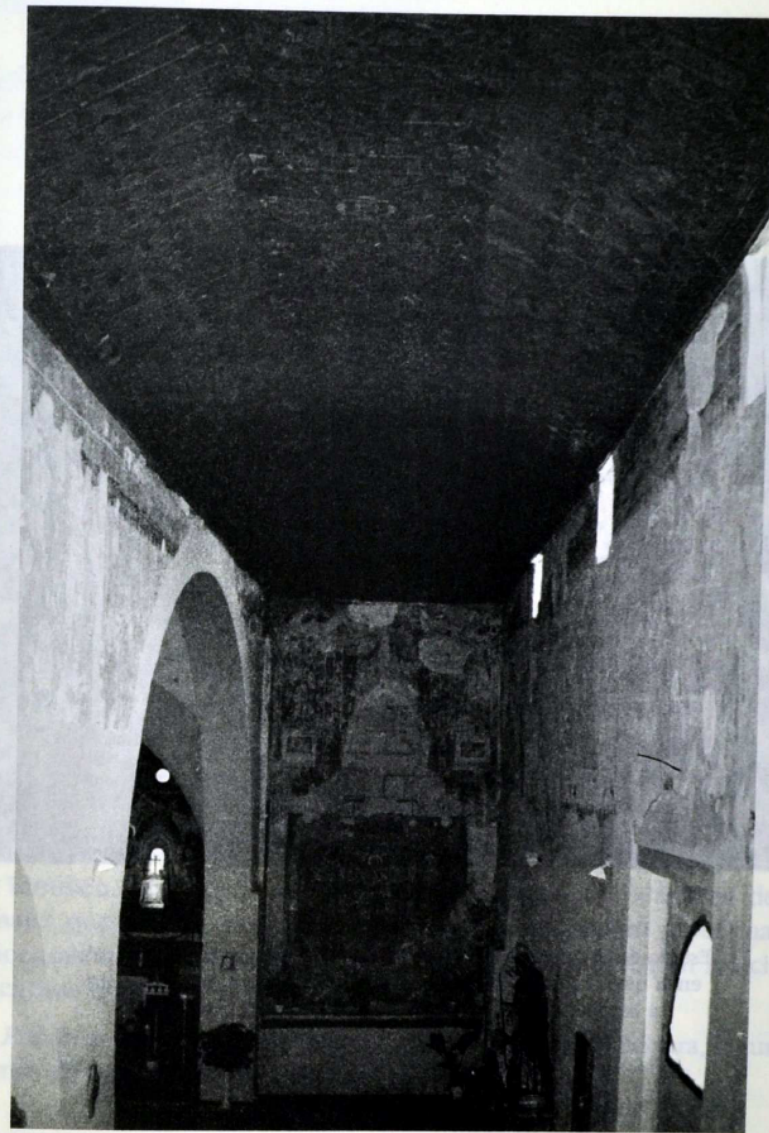
Detalle de la nave de la epístola con las pinturas y la armadura de madera descubiertas durante la restauración del templo, especialmente afectadas por la humedad lo que ha provocado su deterioro y desaparición en algunas zonas.

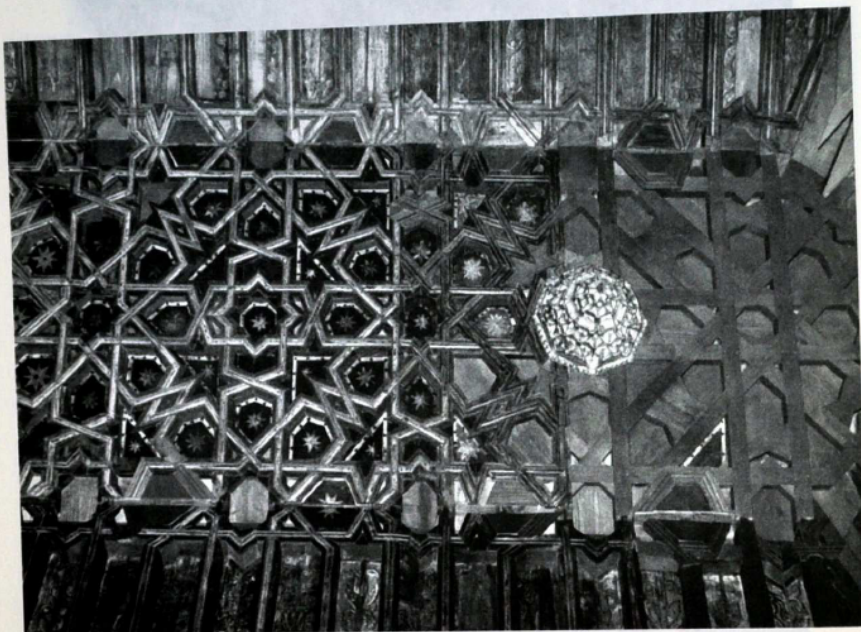
Estado en el que quedó la techumbre mudéjar tras la restauración en la que se desmontó por completo la armadura y se procedió a limpiar, consolidar y sustituir cada una de sus piezas.
