Diagnóstico de la conservación y restauración del edificio metálico de Badajoz (antiguo mercado de abastos)

Manuel Alfaro Domínguez

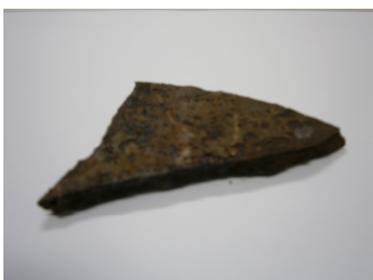
Fot. 8. Muestra metálica en su cara exterior

He procedido a la obtención de una muestra metálica (que estaba desprendida), y que se observa en las muestras metálicas de las Fotografías 8 y 9, de la pilastra exterior del Edificio Metálico de Badajoz, que se observa en la Fotografía 10. Vista de la pilastra de obtención de la muestra metálica. De la observación de visu, se desprende que la muestra metálica, de hierro fundido, de dimensiones de 7 cm de un vértice a otro, y de 6 mm de espesor presenta una corrosión electroquímica medio ambiental, bastante acentuada y generalizada por efecto del agua que es mayor en la cara externa que en la cara interna, como se desprende de la observación de las Fotografías 8 y 9 respectivamente, por estar expuesta la cara externa a una acción más intensa del agua y del medio ambiente. En la cara externa se presenta descascarillamiento de gran parte de la masa superficial en la cual se habrán formado gran cantidad de óxidos e hidróxidos de hierro y otros compuestos químicos por efecto de la corrosión electro-

química que habría que identificar por diferentes técnicas de análisis como se propone en el punto 3.1: Técnicas a utilizar en la caracterización.

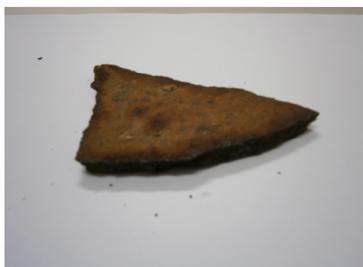
Fot. 9. Muestra metálica en su cara interior

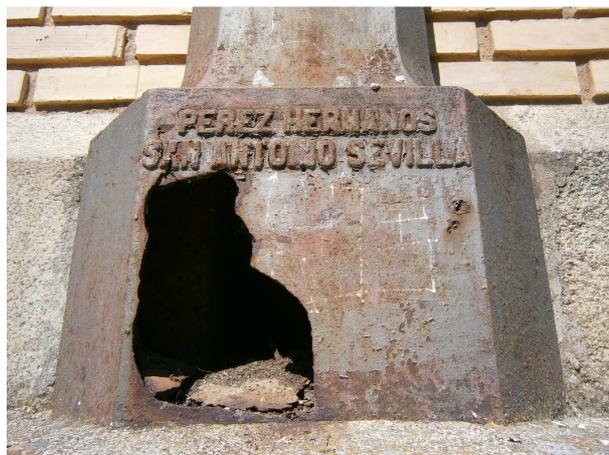
Fot. 10. Vista de la pilastra de la obtención de la muestra metálica

La muestra metálica con corrosión electroquímica generalizada estaba desprendida de la base de la pilastra de la Fotografía 10, con lo cual dicha **pilastra en su base, presenta una grave corrosión electroquímica localizada**, que es la que se produce en zonas de extensión limitada. Sin presentar la gravedad de la **corrosión intercrystalina** su acción es muy peligrosa, porque es más activa que la corrosión general y puede localizarse en sitios poco visibles, y, por tanto, pasar desapercibida hasta que sus efectos se hacen sensibles por rotura de las piezas en que se presenta este tipo de corrosión.

Todas las pilastras de la estructura metálica exterior del Edificio Metálico de Badajoz, presentan corrosión electroquímica, unas pilastras presentan corrosión generalizada y otras corrosión localizada en distintos puntos de las mismas sobre todo en su base.

El **primer objetivo** a realizar en la conservación de la estructura metálica del Edificio Metálico, sería realizar su **limpieza** mediante la eliminación del polvo, de la grasa,

de los depósitos calcáreos y de los productos de la corrosión detectados (lo cual se podría hacer mediante métodos mecánicos, electroquímicos o químicos). El **segundo objetivo** sería garantizar la **estabilización** de la estructura metálica, lo cual se puede lograr impidiendo la acción dañina de los ambientes agresivos que, como los iones cloruros, son los responsables del sudado del hierro, lo cual se puede lograr con lavados acuosos alcalinos y el **tercer objetivo** que se debería alcanzar con un tratamiento de conservación, es la **preservación posterior** de la estructura metálica para evitar la corrosión electroquímica medio ambiental, con el cual se lograría su protección de la acción de los componentes agresivos del medio ambiente, impidiendo o retardando el desarrollo de nuevos procesos de deterioro, y evitando así tener que estarlo interviniendo frecuentemente. **Recubrimientos como las ceras, los barnices, las resinas, y las pinturas, entre otros, pueden servirnos para estos fines, así como la protección catódica**, la cual consiste en provocar un par galvánico con otro metal de forma que éste último sea el ánodo de par galvánico provocado, con lo cual es éste metal el que sufre los efectos de la corrosión (**se llama ánodo de sacrificio**), mientras que el metal que se trata de proteger constituye el cátodo del par galvánico, no siendo afectado, por tanto, por la corrosión. Los ánodos de sacrificio suelen ser de cinc o magnesio; este último da una elevada tensión de protección.
