LAS OBRAS DE RESTAURACIÓN DE LA IGLESIA DE SANTIAGO DE CÁCERES EN LOS AÑOS 50

Yolanda FERNÁNDEZ MUÑOZ y Francisco HIPÓLITO OJALVO

Universidad de Extremadura

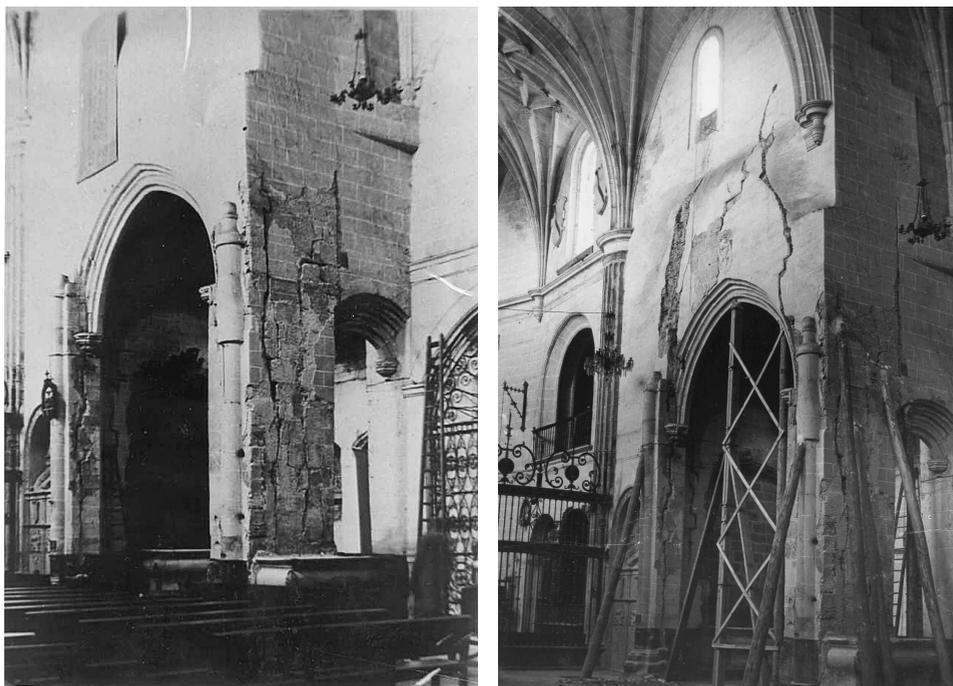
Santos, para realizar algunos trabajos en la iglesia. Entre las labores encomendadas se encontraba la instalación de una verja en la capilla de la Virgen de la Misericordia¹², sin percatarse hasta el momento, o no dar mucha importancia, a unas grietas que habían aparecido en los pilares de la capilla de los Guzmán.

Cuando el perito comenzó a retirar el enlucido de las pilastras, detectó que los daños eran más serios de lo que parecían en un primer momento, ya que los soportes presentaban unas patologías, que amenazaban seriamente la estabilidad del edificio.

A partir de ese momento, localizan las causas que habían provocado las grietas en las pilastras, desplegándose por todo el frente del muro, a ambos lados del arco.

Tras muchos análisis, llegaron a la conclusión de que el lamentable estado en el que se encontraba la capilla, estaba generado por los años de abandono que había

FIGS. 1 Y 2. Fotografías de la capilla de Alonso de Guzmán, realizadas el 22 de noviembre y el 31 de diciembre de 1948, respectivamente (autor: Arq. Fernando Hurtado Collar).

sufrido el templo, y la extraordinaria acumulación de escombros emparedados sobre la bóveda, como expresa Polo en algunos documentos localizados¹⁷. Incide también en el gran número de sepulcros abiertos en la parte maciza del muro. En este sentido, discrepamos con la teoría del Sr. Polo, y lo justificamos con las hipótesis de cargas, reflejadas en el gráfico (Fig. 3).

Si nos fijamos en las imágenes (Figs. 1 y 2), el muro presentaba un importante desplome en la zona correspondiente el arco de descarga. Aquí las patologías quedan bien definidas. Las grandes grietas verticales, se corresponden con las dimensiones de cada uno de los muros perpendiculares. Están situadas en las zonas de influencia de los *enjarjes*¹⁹ de los sillares, en el plano perpendicular.

Ante la gravedad de la situación, las primeras intervenciones fueron: derribar el muro y la bóveda de la capilla, que pesaban sobre la parte dañada²¹. Se decidió que

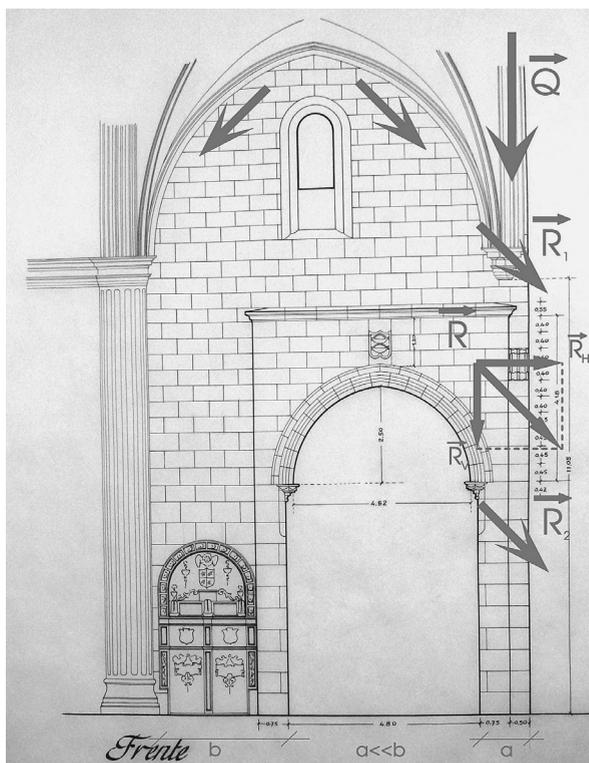
FIG. 3. *Análisis de patologías de la Iglesia de Santiago de Cáceres. Autor del plano del nuevo pórtico, Arq. Fernando Hurtado. Escala 1:50. Cáceres, agosto, 1949.*

Una vez analizada la documentación y las fotografías, observamos que las grietas verticales son producidas por las grandes tracciones. Las hipótesis de carga están reflejadas sobre el plano original del proyecto, donde Fernando Hurtado traza el nuevo pórtico de hormigón. Aportamos un fotomontaje representando las tracciones (R)²⁰ que sufre el muro sobre el arco. Existe un reparto erróneo de cargas en función de la geometría, y de los pesos propios del muro de cerramiento. La resultante de las fuerzas (R) se encamina hacia la arista exterior, y no es contrarrestada por un peso grande (Q) que lo equilibre, ni por una masa importante de muro que pueda absorber la excentricidad ($a \ll b$). La componente horizontal de las fuerzas (R_h) provoca una serie de tracciones que fractura el muro, y la componente vertical es, a todas luces, insuficiente. Por tanto, interpretamos que existe un problema de geometrías y de reparto de cargas.

²⁰ Este plano del nuevo pórtico es original de Fernando Hurtado y su propuesta como solución al problema. Aquí hemos representado las distintas hipótesis de carga que provocaron las diferentes patologías del arco y las tracciones que sufre el muro, señaladas con la letra R .

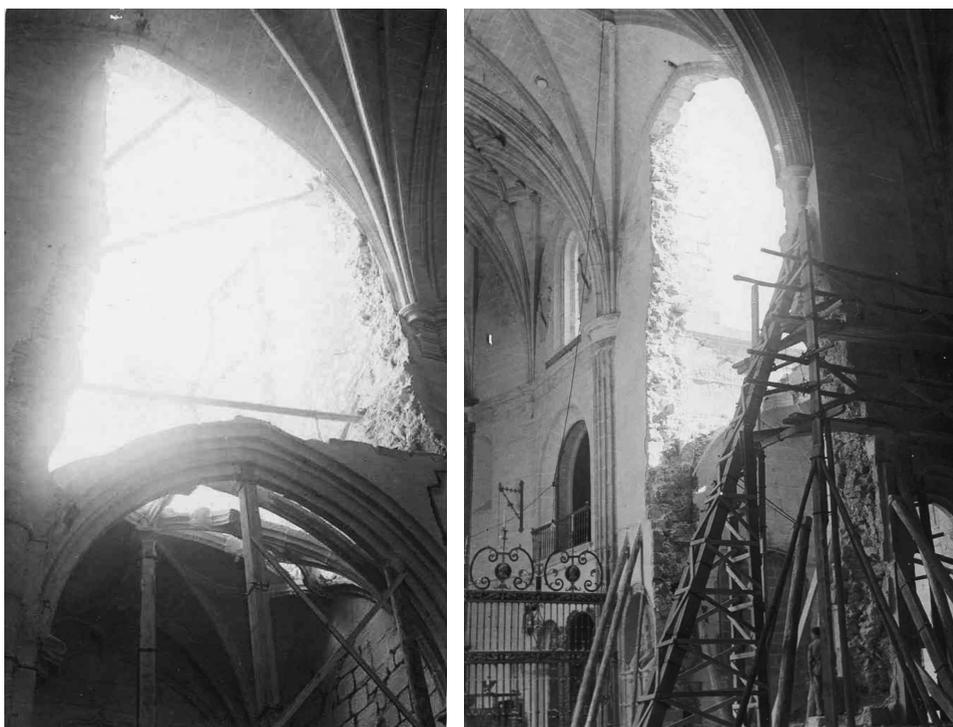
FIGS. 4 Y 5. Fotografía de la capilla de Alonso de Guzmán de la Iglesia parroquial de Santiago de Cáceres, realizada el 12 de enero y el 9 de febrero de 1949, respectivamente (autor: Fernando Hurtado Collar).

En la figura 5, observamos un magnífico cuerpo de puntales que está trabajando como estabilizadores del muro. Se aprecia como la parte superior está descubierta, dejando entrar la luz desde la calle. Además, constatamos que finalmente el arco de la capilla fue desmontado en su totalidad. La imagen también nos aporta información sobre las dimensiones de los muros, que rondan el metro de espesor.

había que actuar con rapidez, y esta sería la solución más apropiada y económica, teniendo en cuenta que no se contaba con muchos fondos para la obra. De hecho, gracias a la colaboración ciudadana pudo realizarse la intervención, debido a la urgencia y a la falta de ayudas económicas.

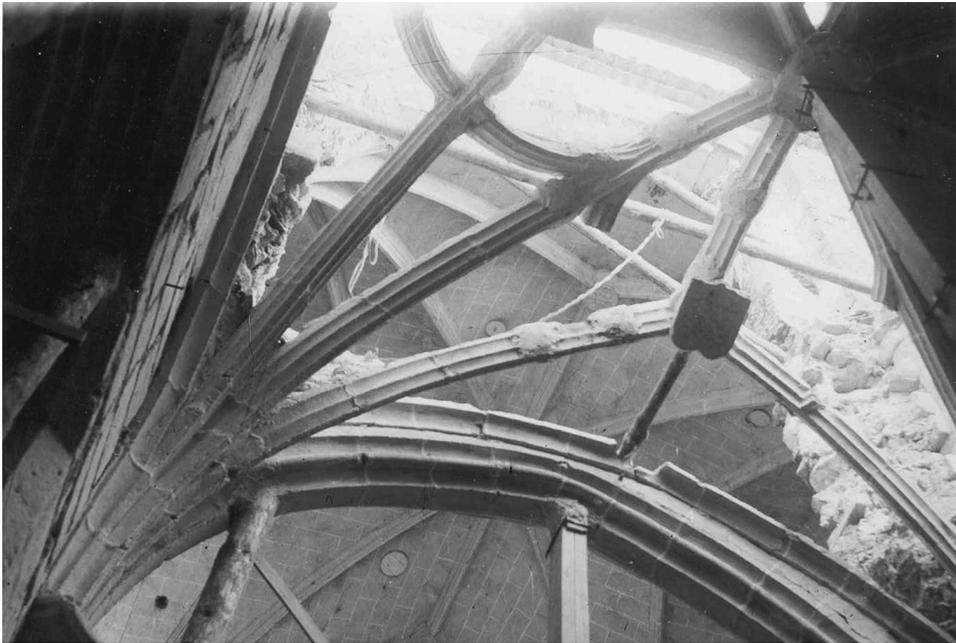
FIG. 6. Fotografía. Aquí podemos observar cómo quedó el esqueleto de la bóveda de crucería una vez desmontada (autor: Fernando Hurtado Collar).

En la imagen que adjuntamos (Fig. 6), se puede apreciar como en un primer momento se procedió a desarmar parte de la bóveda de crucería, eliminando toda la

fábrica de sillares que había sobre los nervios. Respetan el arco apuntado, que podemos apreciar aparece bien reforzado, constatando además que está en buen estado estructural. No se halla fragmentado, de hecho, el apuntalamiento lo sustenta sin haberlo desmontado. Sin embargo, si analizamos otras imágenes conservadas (Fig. 5), apreciamos que con posterioridad tuvieron que derribar totalmente el muro, y deshacer el arco y parte de la bóveda, pues la principal zona dañada, eran precisamente los pilares sobre los que se apoyaba.

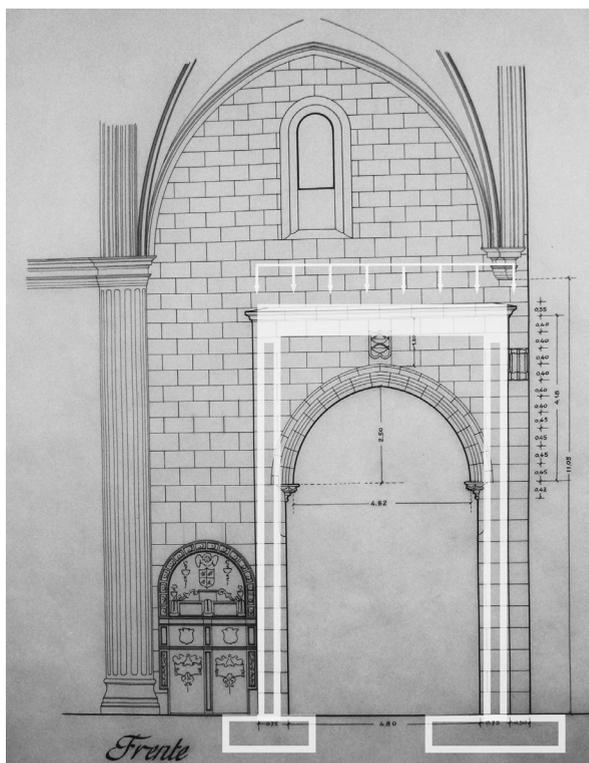
FIG. 7. Esquema de la solución estructural ejecutada por Fernando Hurtado. Cáceres, agosto, 1949.

La construcción del pórtico de hormigón, corrigió el reparto de las cargas sobre el muro. Se introdujo una viga cargadero horizontal apoyada en dos pilares de hormigón armado, constituyendo un dintel. Para ello, como observamos en la figura 9, se erige un magnífico apuntalamiento de madera, y ejecutan los encofrados. Los nuevos pilares disfrutan dimensiones generosas, y van a contribuir a soportar la comprensión que reciben tras el reparto de cargas. El axil es ahora distribuido como una carga continua a través del dintel, descargando el arco preexistente. De esta forma, las solicitaciones descienden por los nuevos pilares, y la resultante inclinada está prácticamente anulada. Ya no hay empujes hacia la arista exterior, y el muro sobre el arco trabaja, pues, sin excentricidad.

Para ocultar todo esto, construye una especie de alfiz (Fig. 7), similar a los que se conservan en las portadas laterales del templo. También utiliza como modelo del exterior, un contrafuerte en forma de pilastra adosado al nuevo pórtico, de 0,50 m de lado. En este caso además, el propio arquitecto ha utilizado el mismo sistema decorativo para rematar este muro, una pequeña moldura de líneas curvas en forma de C, que se emplea para coronar los contrafuertes del exterior del edificio.

Analizando las notas³³ de Fernando Hurtado, observamos cómo realiza los cálculos de las cargas del muro sobre el dintel del nuevo pórtico. La distribución de solicitaciones, aparece denominada como *parte aliviada*, y asigna a cada pilar nuevo de hormigón armado, una hipótesis de cargas. También hace unos cálculos estimativos de las solicitaciones sobre el arco de la capilla, su bóveda, y la parte proporcional de la cubierta.

La diferencia de luces entre la real, 5,30 m y de cálculo, 5,60 m se corresponde con 30 cm de entrega. En concreto, la mitad a cada uno de los lados del dintel. Así mismo, realiza cálculos de los *Momentos*³⁴ y de la ferralla, planteando distintas opciones de armado. 8 ϕ (*Redondos*³⁵) de 18 mm de diámetro y 6 ϕ de 22, cumplen su hipótesis de carga. Finalmente diseña una viga horizontal cuyo canto es de 1,10 m, siendo su canto útil 1,05 m. Está fuertemente armado, pues dispone 1 ϕ de 14 mm en las cuatro esquinas del dintel, y 3 ϕ de 28 mm trabajando en la cara inferior, con una separación de 7,5 cm.

También encontramos algunos datos de la cimentación de los pilares. Considera tres conceptos para calcular la carga sobre éstos: el peso, la incorporación de un pilar de ladrillo, y el forro de cantería de 20 cm que ocultará el pórtico de hormigón armado. La zapata derecha tiene unas dimensiones de $1,50 \times 1,20$ m, y la izquierda de $1,20 \times 1,20$ m. También interpretamos en un gráfico cómo diseña el pilar (Fig. 7). El soporte de hormigón armado, denominado por Hurtado *izquierdo*, tiene unas dimensiones de $0,60 \times 0,60$ m, y soporta cargas de 35,2 t. Recibe las acciones del muro sobre el dintel, la bóveda, la cubierta y el arco de capilla, así como el muro sobre el pilar. El pilar *izquierdo* no asume empujes de la parte proporcional de la bóveda de la nave central, por lo que está más descargado. Y además, no sufre tanto la excentricidad.

Por su parte, el soporte *derecho*, que era el más dañado, presenta ahora unas dimensiones de $0,75 \times 0,80$ m, más un pilar de ladrillo de $0,35 \times 0,80$, que no se ejecuta en el otro. Es la clara diferencia de dimensiones entre ambos. Considera ahora en el soporte cargas de 227,5 t, procedentes del muro de fachada sobre el arco, bóveda y cubierta de capilla, muro sobre pilar, arco y bóveda de la nave central. En cuanto al dintel o cargadero, refleja en los planos una sección de $1,10 \times 0,35$ m.

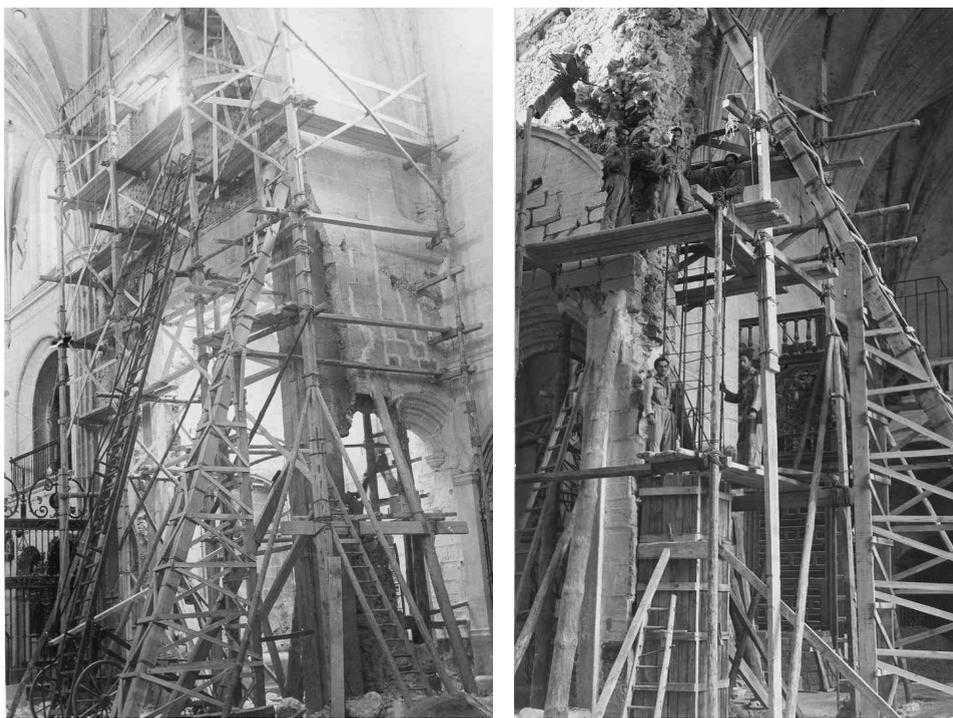
FIGS. 8 Y 9. Fotografías del transcurso de las obras, donde se observa el conjunto de apeos que estabilizan la bóveda. En los laterales podemos apreciar los nuevos pilares de hormigón con la ferralla y algunos trabajadores.

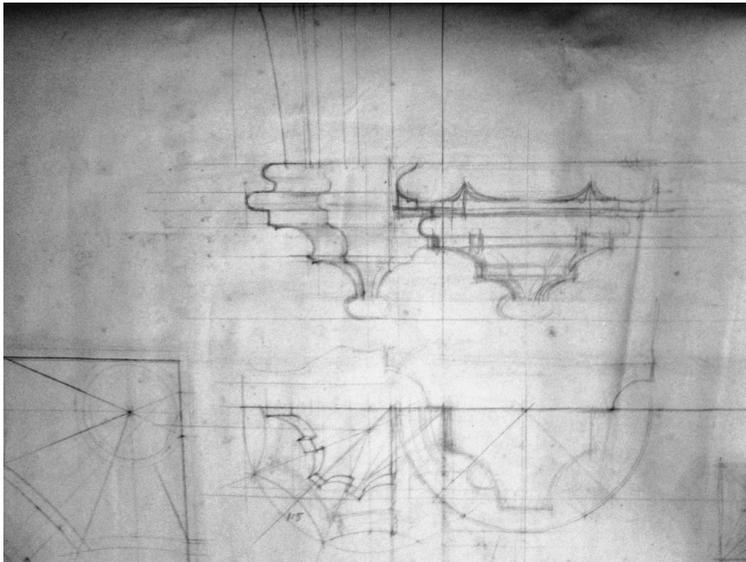
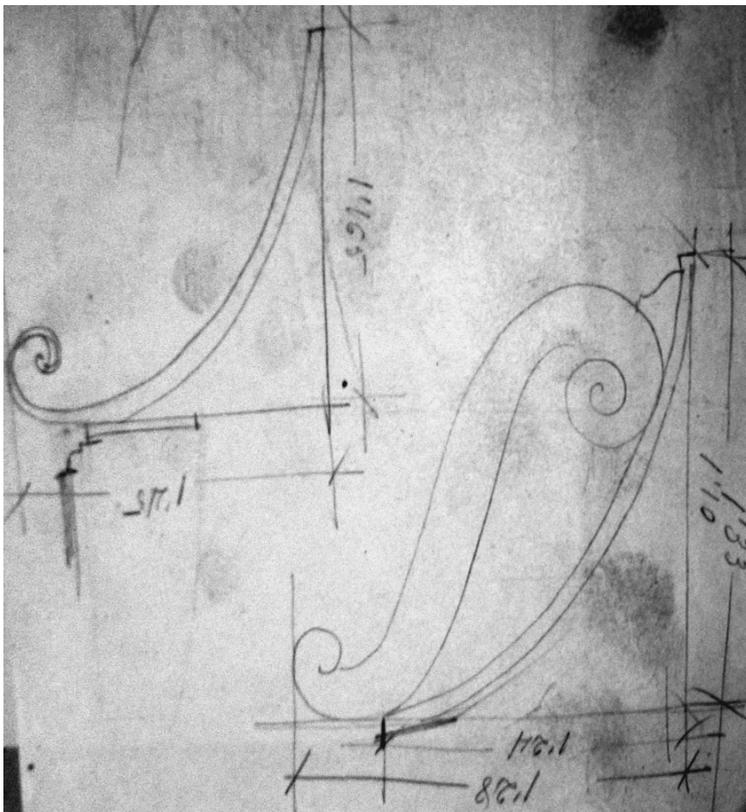
FIGS. 10 y 11. Dibujos de ménsulas y ces diseñadas por Fernando Hurtado para la restauración de la capilla de los Guzmán de la Iglesia de Santiago el Mayor de Cáceres.

sobre ménsulas. Las dos que se encuentran en la zona más interna de la capilla deben ser originales, pero las que sirven de apoyo al arco apuntado, tuvieron que realizarse nuevas. Hemos localizado algunos dibujos donde se aprecia el estudio realizado por el arquitecto para el diseño de las mismas, y se observa que funciona perfectamente la distribución de pesos y empujes de cada nervio.

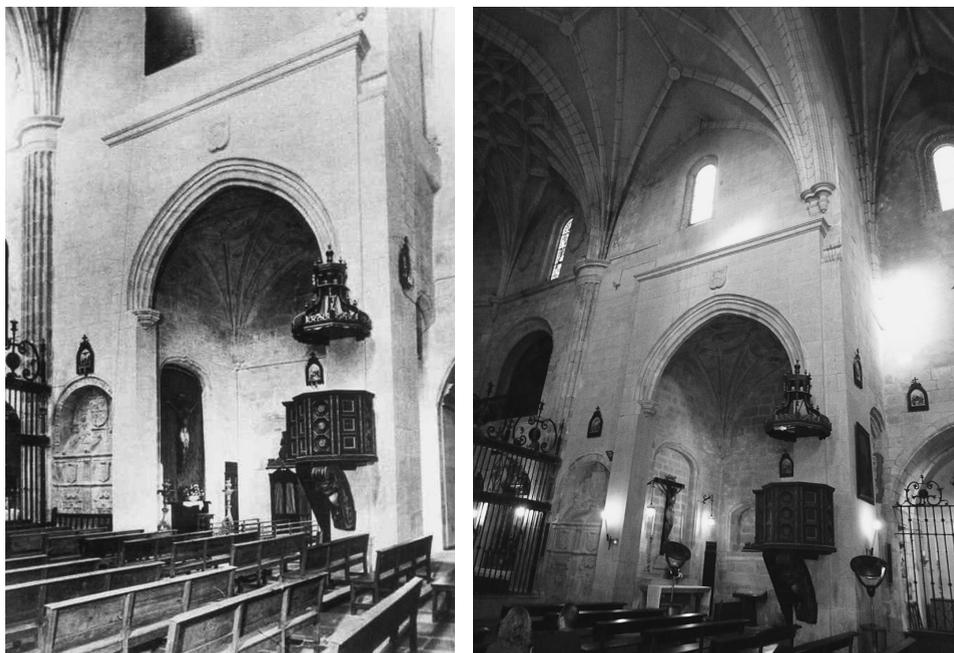
FIGS. 12 Y 13. Fotografía del interior del templo realizada por Fernando Hurtado en octubre de 1950, e imagen actual (autora: Y. Fernández Muñoz).

La restauración del frente de la capilla, consistió en diseñar un nuevo reparto de cargas. Introduce una viga cargadero horizontal apoyada en dos soportes de hormigón armado, constituyendo un dintel. Se trata, de una prótesis estructuralmente correcta, mas académicamente mejorable, y contó con la aprobación de la Dirección General de Bellas Artes. En otros trabajos sobre la historia de la iglesia, se recoge que «la capilla se restauró casi por completo, aunque de un modo absolutamente fiel, en 1949»⁴¹:
