LA VILLA ROMANA DE LA MAJONA (DON BENITO, BADAJOZ). ESTADO ACTUAL DE SU PUESTA EN VALOR**THE ROMAN VILLAGE OF LA MAJONA (DON BENITO, BADAJOZ). CURRENT STATUS OF RECOVERY AND WORTH SETTING****Santiago Guerra Millán / Samuel Pérez Romero***Junta de Extremadura - Licenciado en Historia / Licenciado en Historia del Arte*santiago.guerra@juntaex.es / samuelpero@gmail.com**Resumen Abstract**

LA VILLA ROMANA DE LA MAJONA (DON BENITO, BADAJOZ). ESTADO ACTUAL DE SU PUESTA EN VALOR

Santiago Guerra Millán; Samuel Pérez Romero

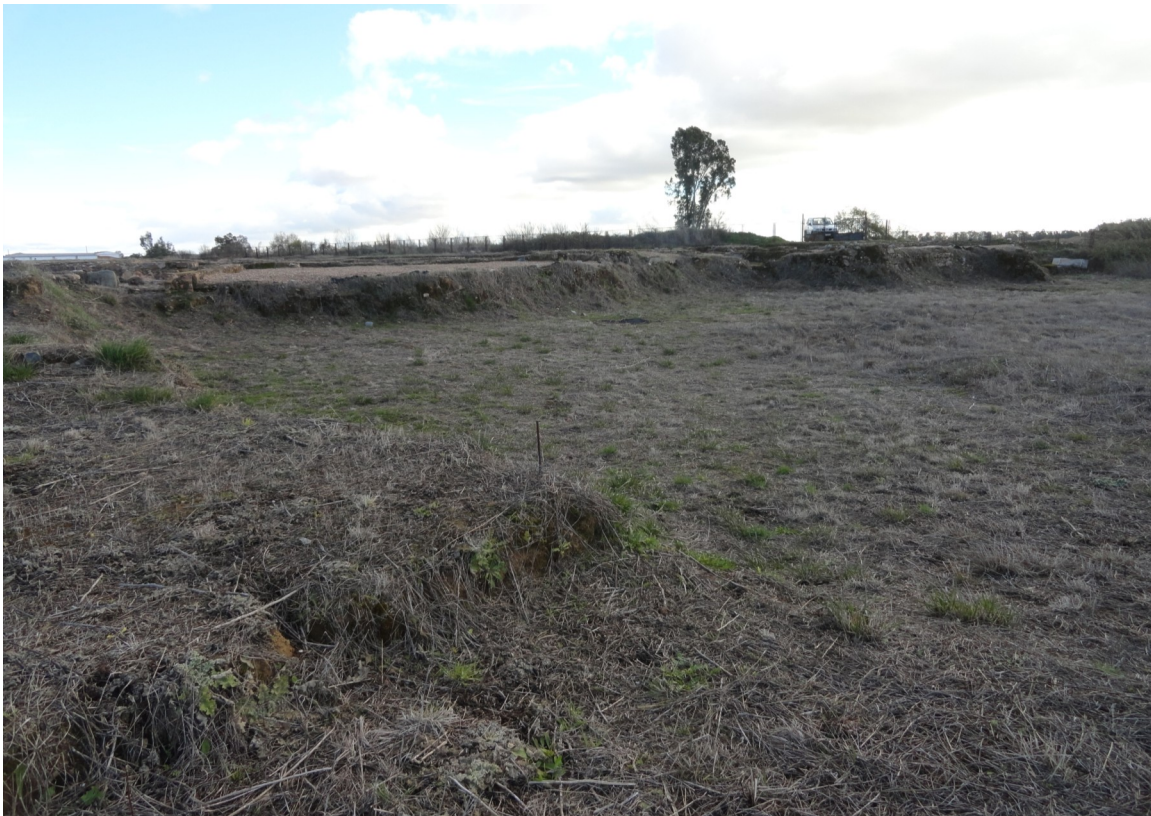
Las máquinas excavadoras ocasionaron la destrucción de una zona del lado oriental del yacimiento y una amplia extensión de la parte occidental del mismo.

Fig. 1: Vista de la zona occidental del yacimiento que fue destruida por las máquinas en el año 1995.

En el lado opuesto (oeste) el frente de excavación era mucho más grande (**Fig. 1**) y, en consecuencia, también lo eran los daños producidos, observándose en el perfil de la zona rebajada varios muros de piedra y suelos de mosaicos seccionados por las excavaciones mecánicas efectuadas.

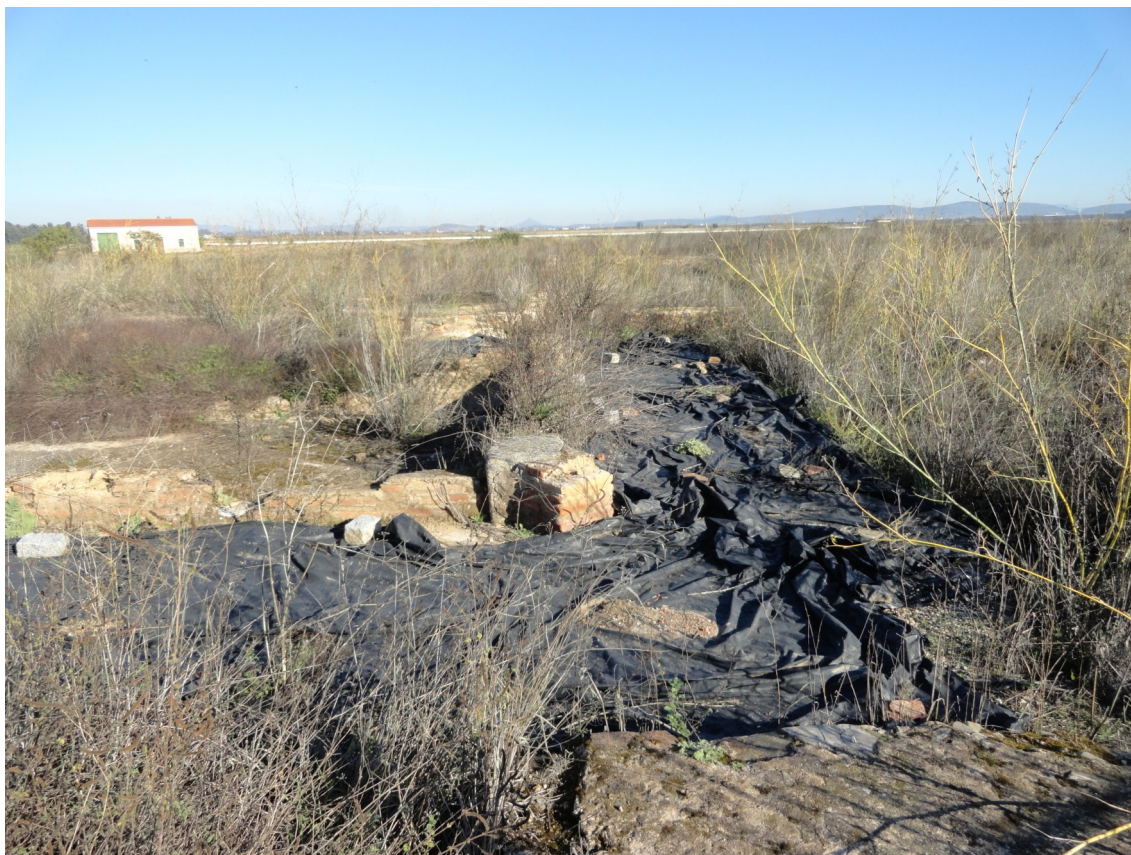
Fig. 4: Vista del estado de abandono que presentaba La Majona antes de realizar los trabajos de puesta en valor desarrollados en el año 2013.

La limpieza del yacimiento permitió además desarrollar una evaluación del estado de conservación del mismo. En ella se pudo comprobar la existencia de varias afecciones tales como hoyos de excavaciones clandestinas de detectoristas de metales y la falta de alguna pieza del material arquitectónico de ese yacimiento.

Los trabajos comenzaron con la realización de un desbroce exhaustivo y la eliminación de toda la vegetación que cubría las zonas excavadas de ese yacimiento.

Además de lo mencionado, también se sustituyeron los antiguos plásticos que tapaban las zonas con mosaicos por mallas antihierba y estas se cubrieron con grava con el fin de mejorar la protección de los pavimentos musivos que aún se conservaban.

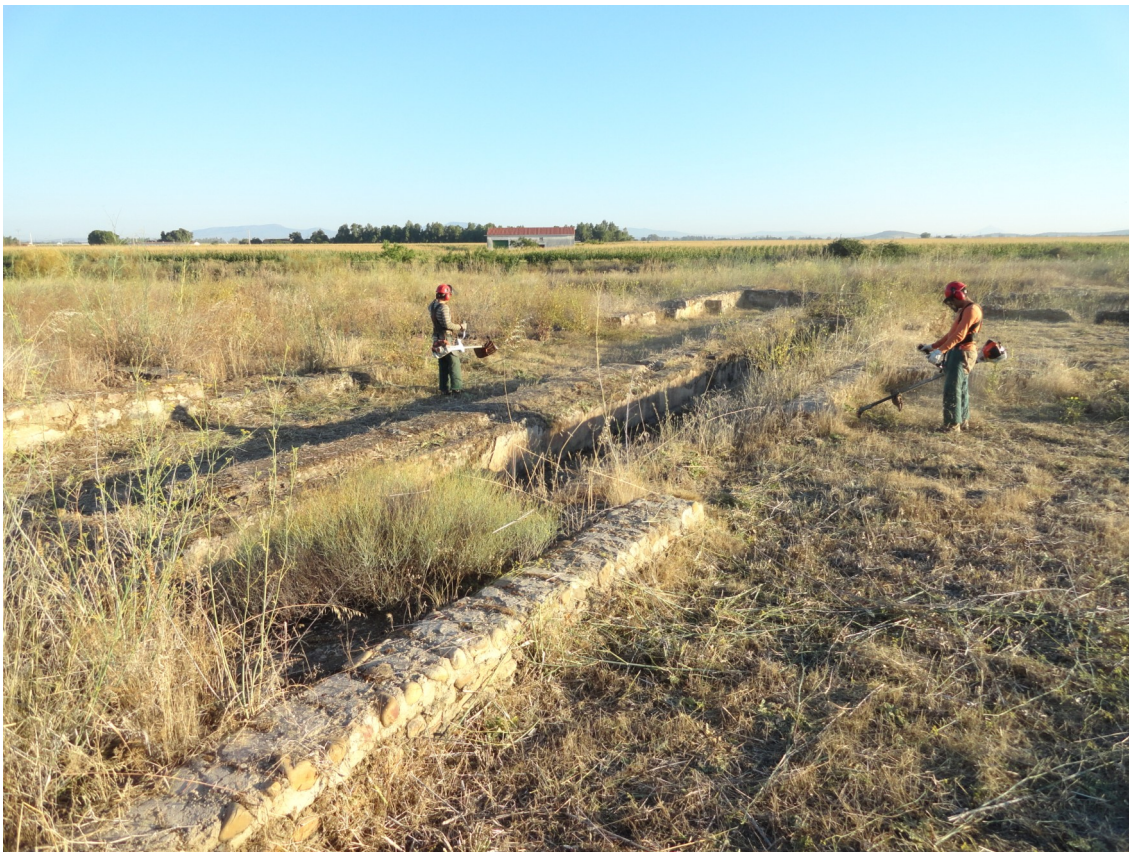
Fig. 8: Vista del desarrollo de los trabajos de desbroce realizados en 2015.

Desbroce y limpieza del yacimiento: la eliminación de la vegetación que cubría las estructuras del yacimiento fue cortada con máquinas desbrozadoras excepto en aquellas zonas cercanas a restos más delicados como las pinturas, en las que los trabajos se llevaron a cabo de forma manual. Toda la vegetación cortada fue trasladada al vertedero designado por el Ayuntamiento de Don Benito.

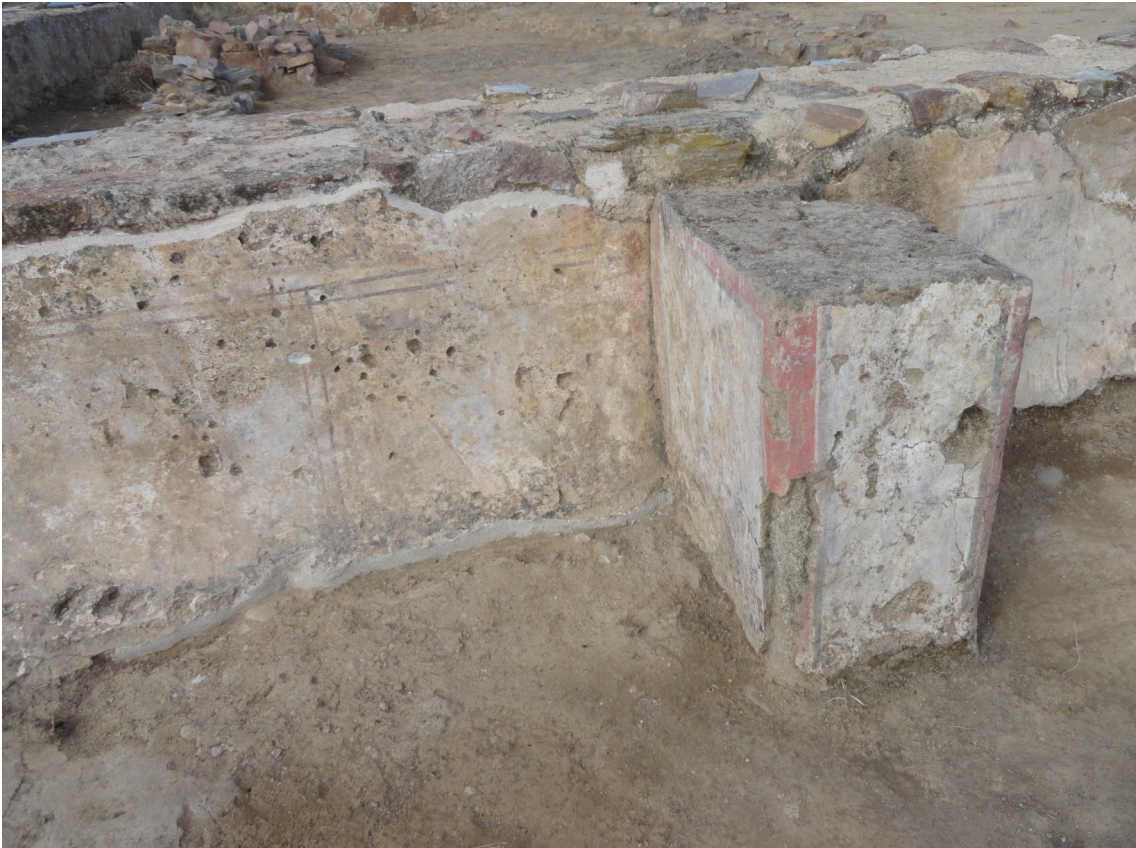
Fig. 10: Vista de las pinturas restauradas en el pasillo oeste del peristilo

Tras realizar esa limpieza se desarrollaron importantes trabajos de restauración y consolidación de los restos pictóricos que aún existen en algunas paredes de esta villa.

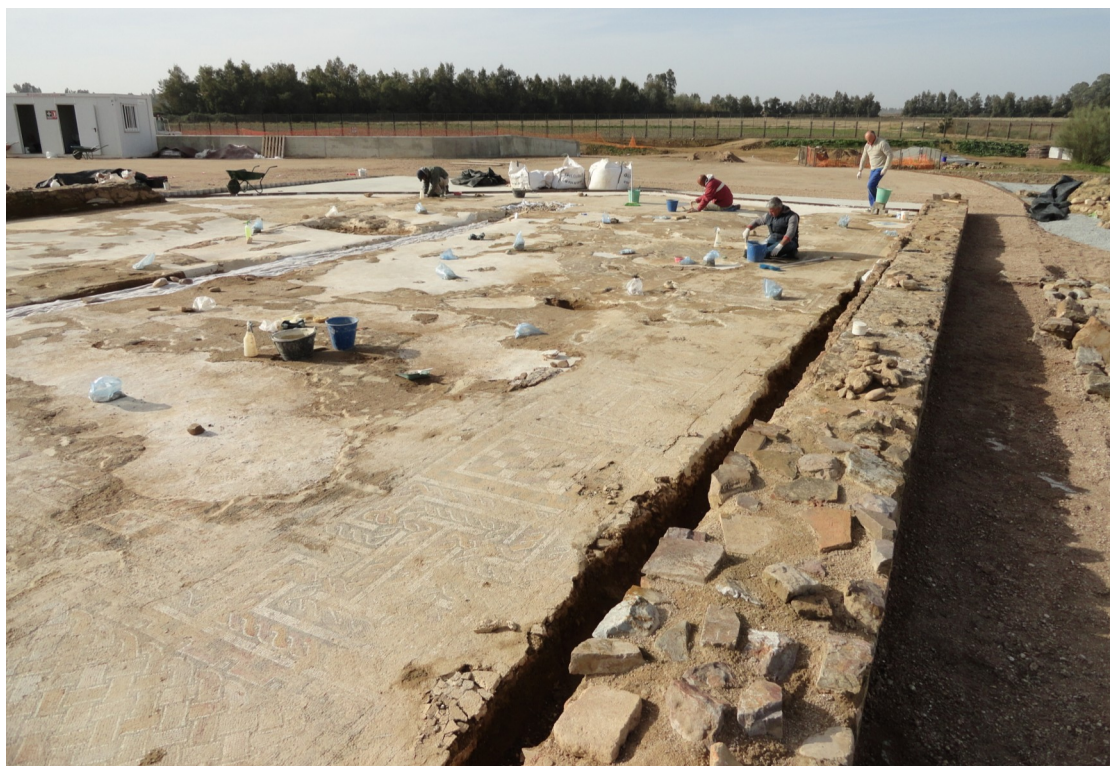
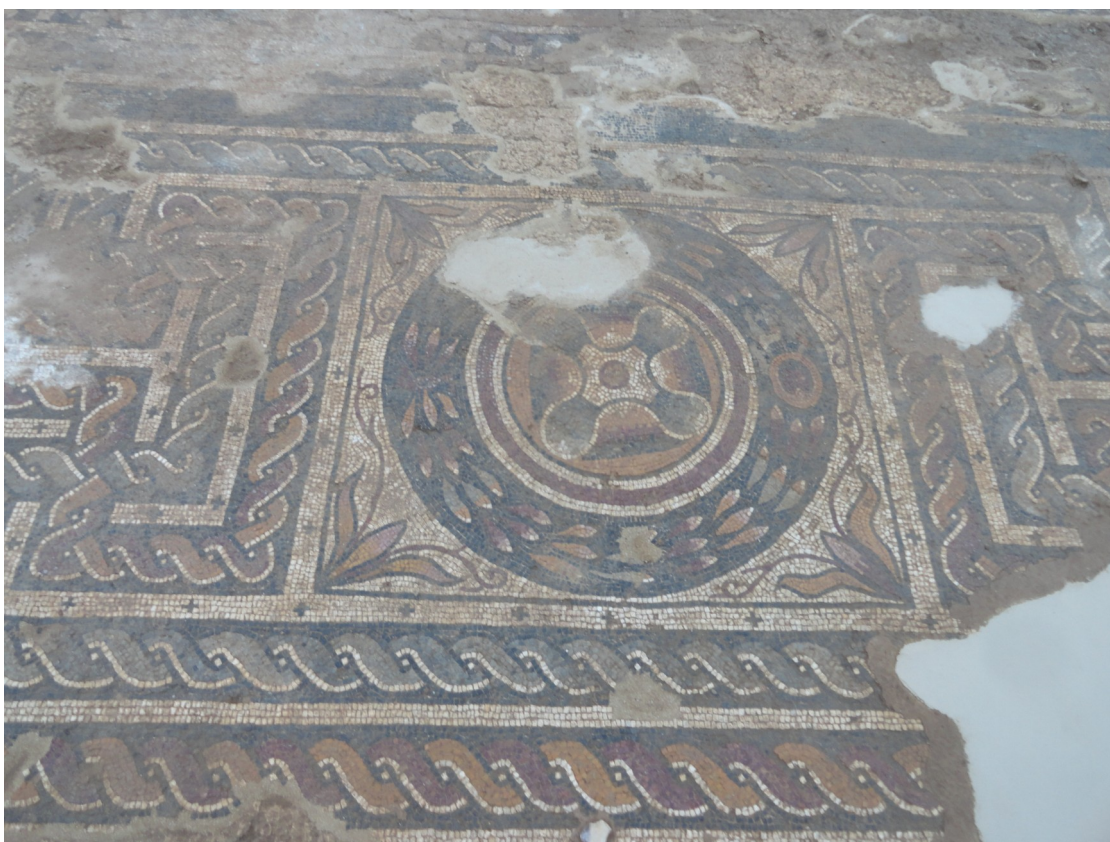
Figuras 11 y 12: Vista general y de detalle de los trabajos de restauración del mosaico policromo de la gran sala

Sin duda la actuación de restauración de mayor entidad fue la que se llevó a cabo para poner en valor los mosaicos. Los trabajos desarrollados consistieron en la realización de la limpieza de todas las zonas en las que existían pavimentos musivos, la consolidación de los bordes exteriores de esos suelos, la reparación de las lagunas interiores que presentaban dichos mosaicos y la recogida de las teselas que habían perdido su ubicación original. Posteriormente, se entregaron las bolsas de teselas recogidas en el Museo Arqueológico Provincial de Badajoz, acompañándolas de la documentación gráfica que indica a que zona pertenecen esos materiales descontextualizados.

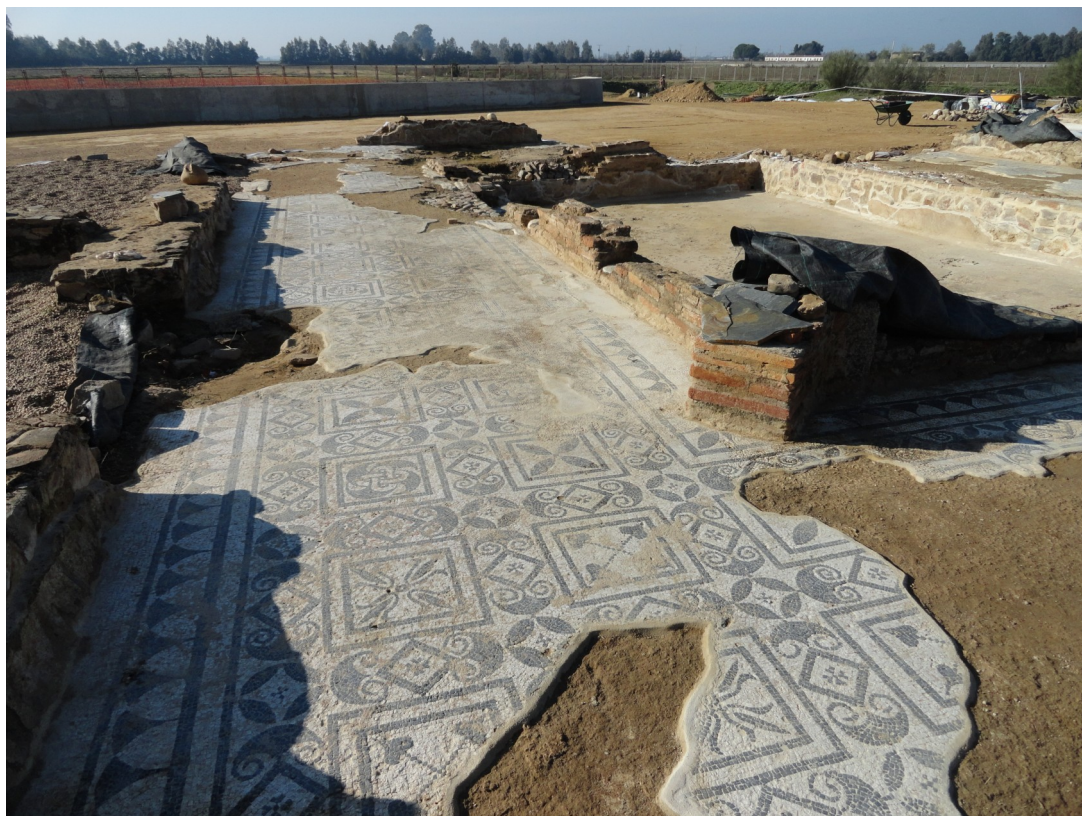
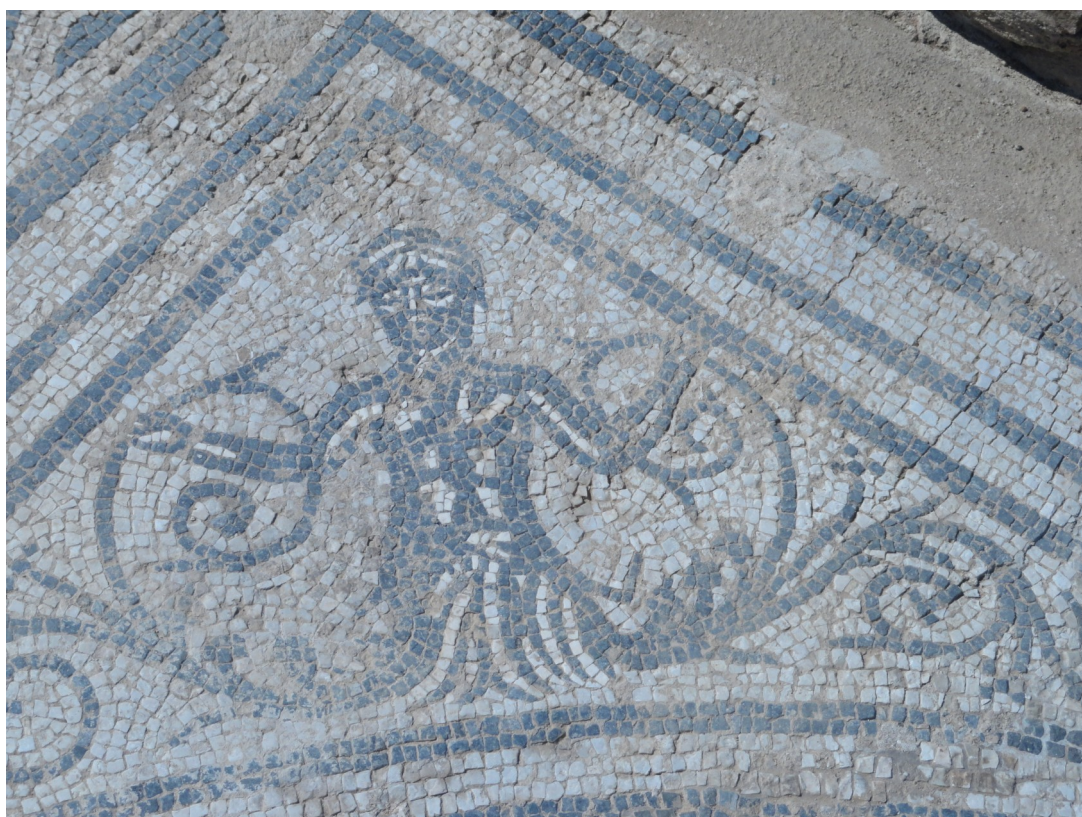
Figuras 13 y 14: Vista de la restauración del mosaico bicromo de los pasillos del atrio y un detalle de un motivo figurado de una de las estancias.

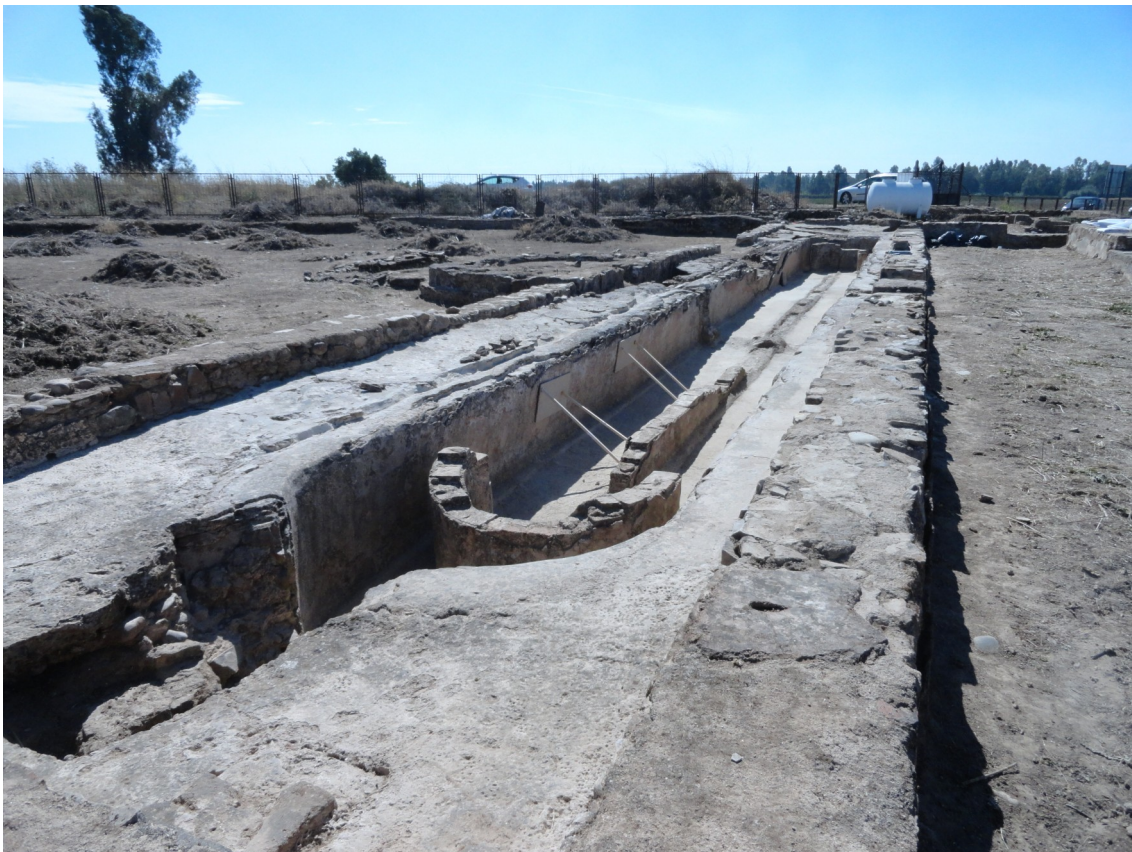
Fig. 15: Vista de los trabajos de restauración de las estructuras de la fuente monumental.

Otra de las últimas actuaciones que conviene resaltar por su dificultad fue la realizada para poner en valor la fuente monumental. En este caso, se han realizado trabajos de estabilización de los muros que presentaban desplomes y sellado de las grietas de sus enlucidos.

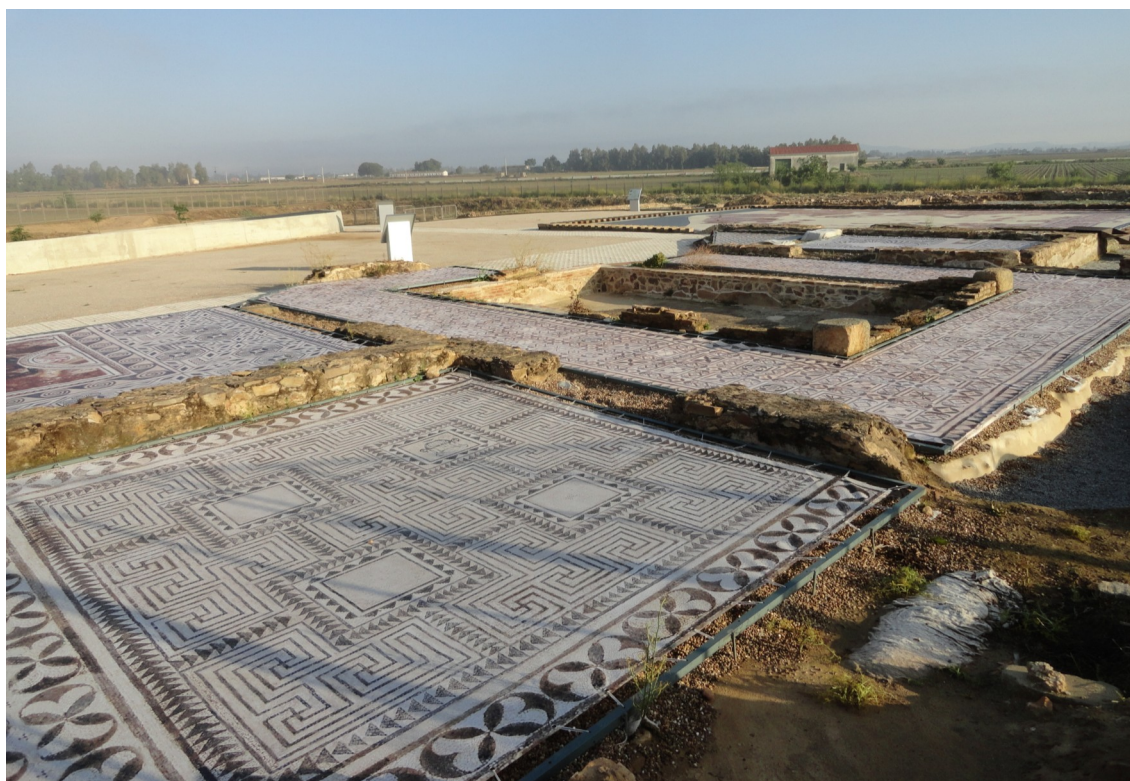
Fig. 16: Vista general de las lonas instaladas que reproducen los mosaicos.

Con ese fin, se han colocado mallas de geotextil cubiertas con grava sobre los mosaicos para evitar los daños que puedan provocar las inclemencias meteorológicas. En todas las estancias que conservan restos de pavimentos musivos se han instalado lonas microperforadas en las que se han reproducido los motivos que presentan los mosaicos existentes en dichas estancias.

La instalación de estas lonas ha sido una actuación innovadora de este proyecto, ya que se ha intentado preservar en su sitio el original y exponer a la vista del visitante los motivos y colores que presentan las teselas de dichos mosaicos.

Conviene explicar, que esta actuación es una medida preventiva provisional ya que lo idóneo es que se instalé una cubierta definitiva al yacimiento que garantice la conservación de estos vestigios y al mismo tiempo, permita al visitante poder ver directamente los mosaicos y demás restos originales.

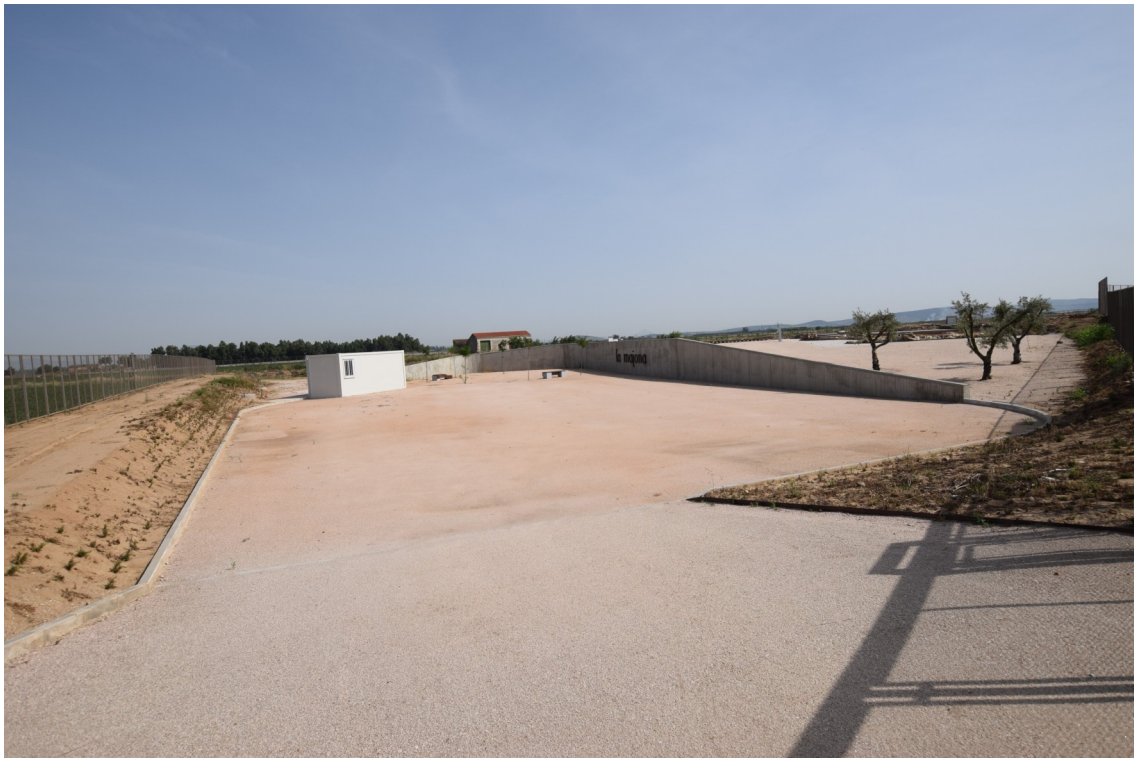
Acondicionamiento de la zona destruida de ese yacimiento: la zona destruida en 1995 se extiende en unos 2.560 m² de la parte occidental de la parcela municipal.

Al estar rebajada a más de 2 metros de profundidad con respecto a la cota de uso de la parte conservada de esta villa dificultaba su uso si no se llevaban a cabo trabajos de acondicionamiento de ese espacio.

Fig. 17: Vista del acondicionamiento realizado en la zona destruida.

Las obras realizadas han consistido en construir un nuevo acceso, situado más al oeste, y también, un muro de contención que delimita el espacio destinado a la plaza de recepción de visitantes.

Los espacios localizados a ambos lados de dicho muro se han rellenado con diferentes niveles de aportes de áridos que han permitido crear circuitos de visita e instalar los drenajes que evacuan el agua de lluvia y las infraestructuras destinadas al uso de los futuros visitantes (aparcamientos, carteles explicativos, bancos para sentarse, baños, caseta del guía, etc.).

Tras los trabajos de acondicionamiento ya mencionados y la plantación de algunos árboles para dar sombra y de algunos jardines ha mejorado notablemente la visión que anteriormente presentaba esta gran zona destruida del lado occidental del yacimiento.
