EL CONVENTO DE SAN ANTONIO DE TRUJILLO. DE CENOBIO A HOTEL
THE CONVENT OF SAN ANTONIO OF TRUJILLO. THE MONASTERY TO HOTEL**José Antonio Ramos Rubio***Cronista Oficial de Trujillo*josetruji3@gmail.com**Resumen Abstract**

EL CONVENTO DE SAN ANTONIO DE TRUJILLO. DE CENOBIO A HOTEL

2.- Obras de restauración, reconstrucción y rehabilitación.

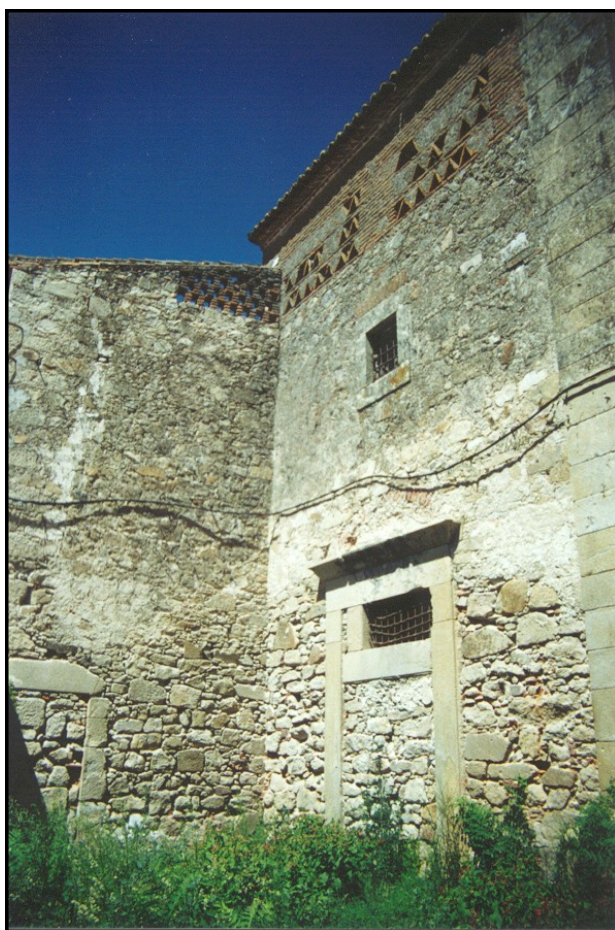
Imagen 5: Detalle de la fachada antes de las obras.

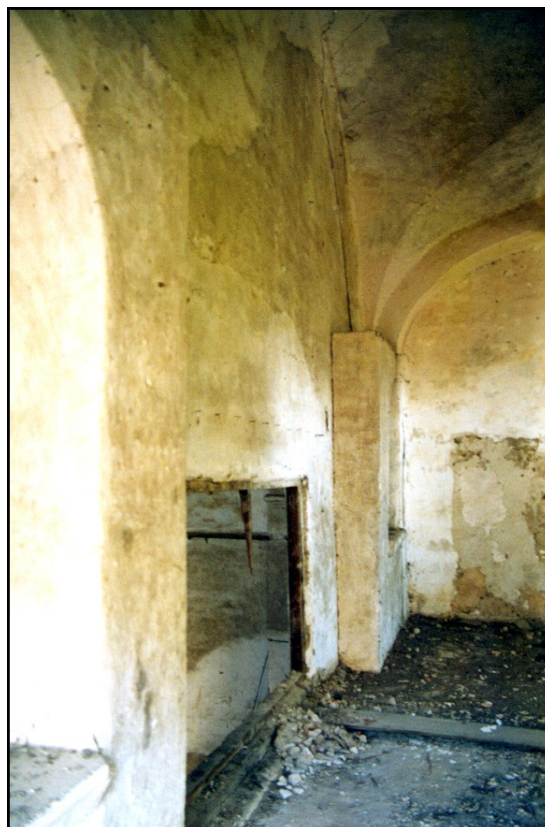
Imagen 8: Estado en el que se encontraba la Iglesia antes de las obras.

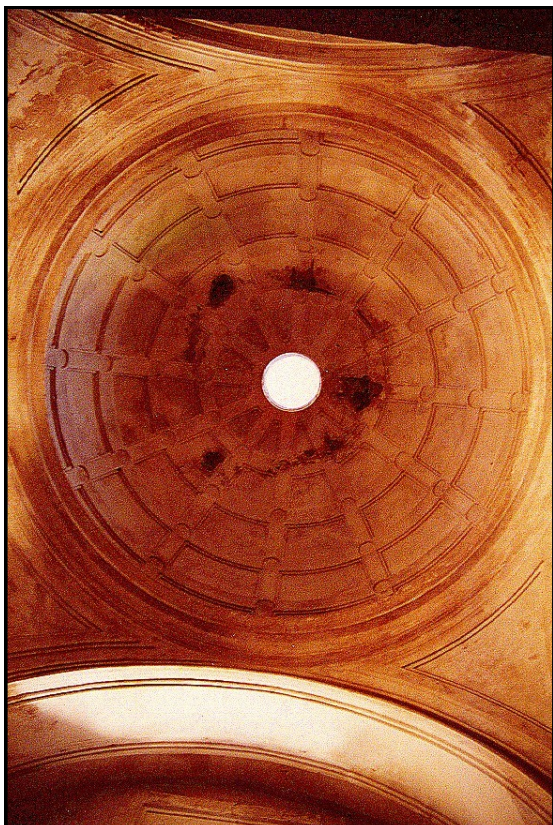
Imagen 9: Estado en el que se encontraba la cúpula de la Iglesia antes de las obras.

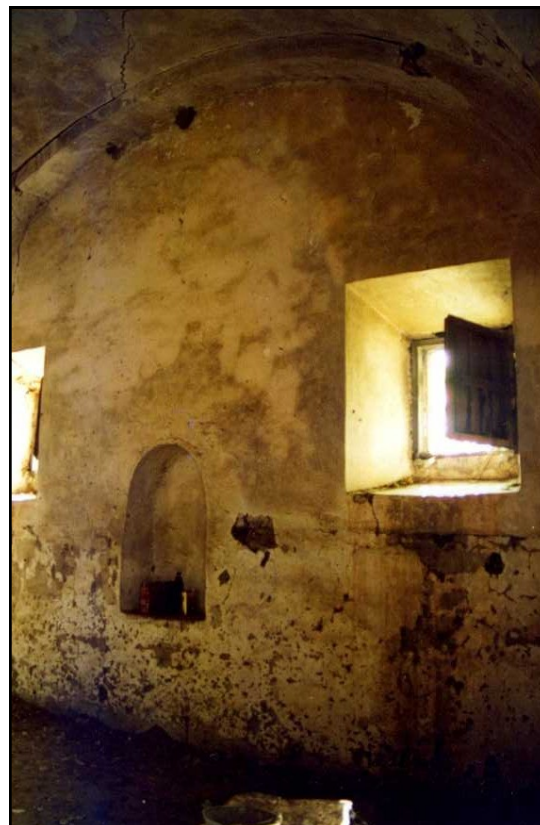
Imagen 10: Estado en el que se encontraba la Iglesia antes de las obras.

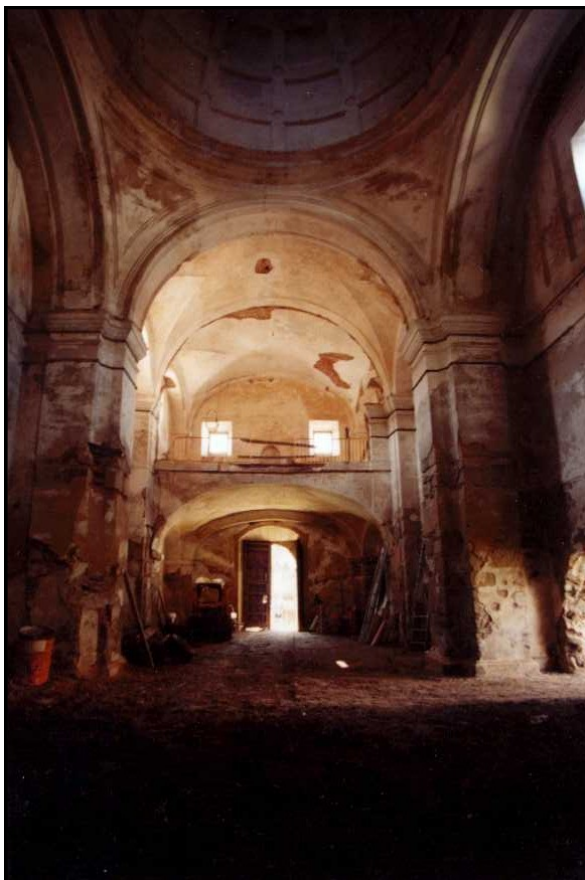
Imagen 11: Estado en el que se encontraba la Iglesia antes de las obras.

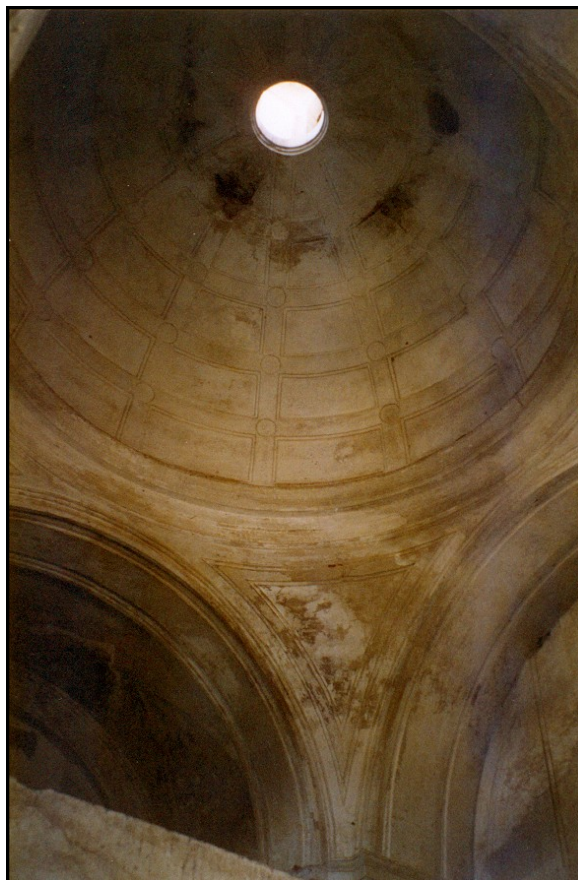
Imagen 13: Estado en el que se encontraba la Iglesia antes de las obras.

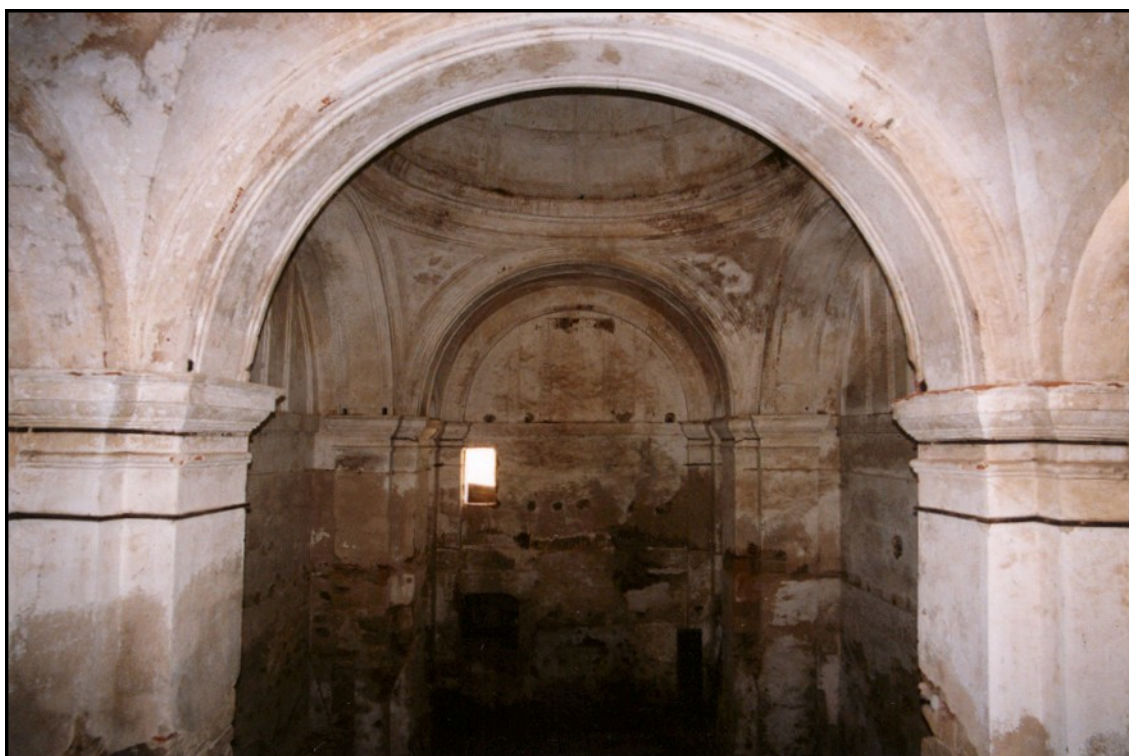
Imagen 12: Estado en el que se encontraba la Iglesia antes de las obras.

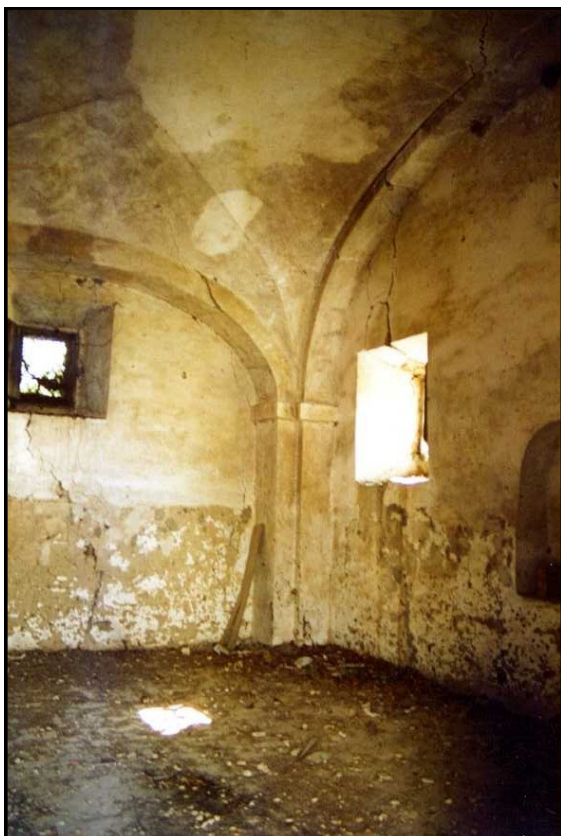
Imagen 14: Estado en el que se encontraba la Iglesia antes de las obras.

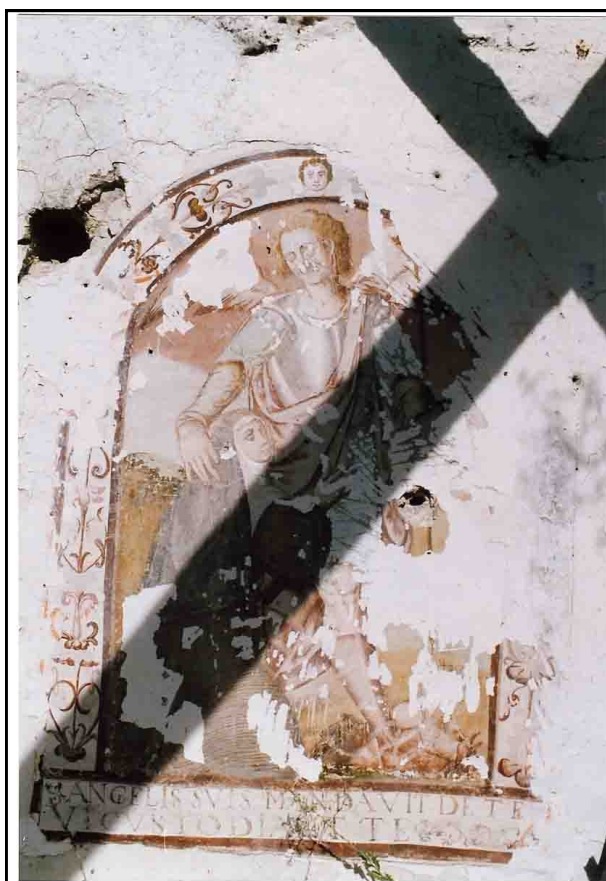
Imagen 29: Detalle de una de las pinturas murales antes de su restauración.

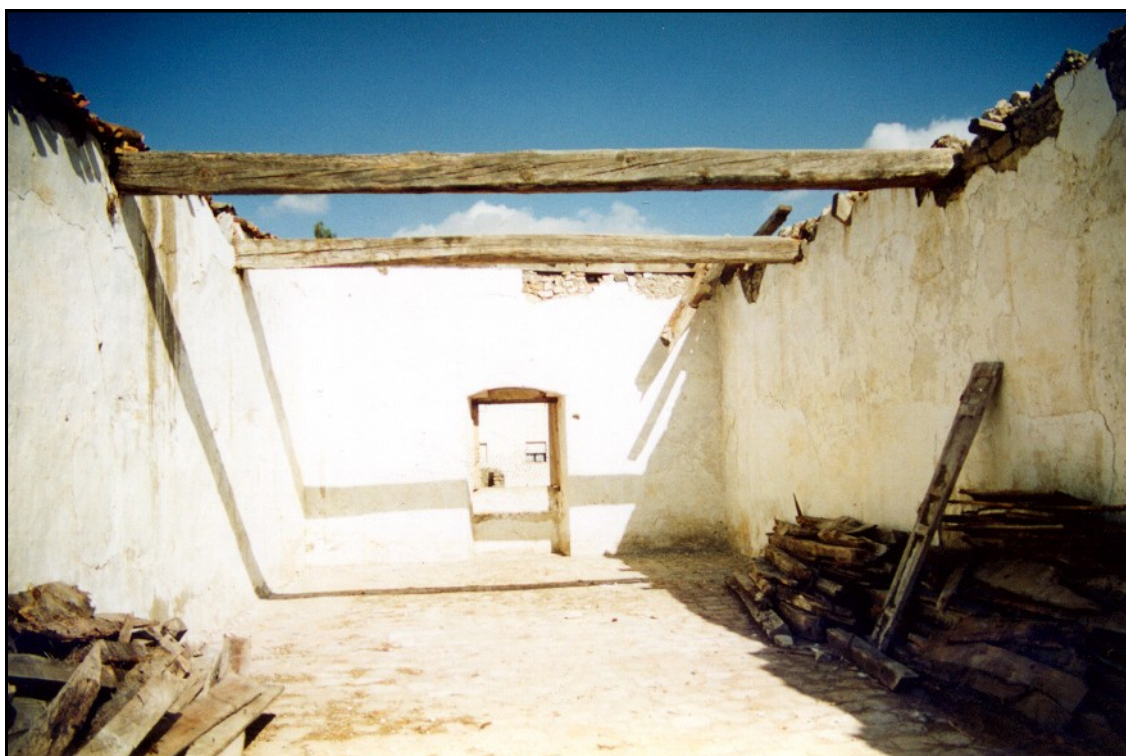
Imagen 30: Estado lamentable del bajocubiertas.

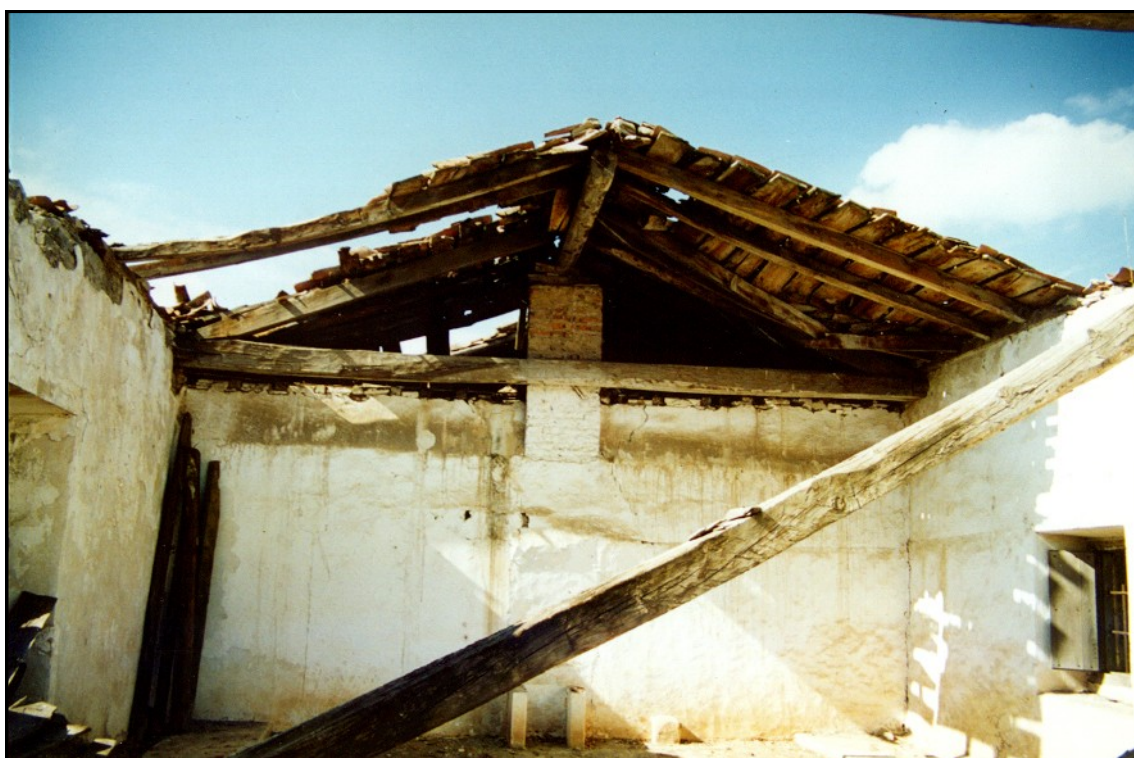
Imagen 31: Estado lamentable del bajocubiertas.
