Resultados del seguimiento arqueológico de las obras de rehabilitación del Fuerte de San Cristóbal en Badajoz

Se presentan los resultados de los trabajos arqueológicos efectuados en el fuerte de S. Cristóbal de Badajoz con motivo de las obras de rehabilitación de 2013. Las estructuras encontradas y los materiales arqueológicos indican una ocupación calcolítica, además de un horizonte cultural del Bronce final y posibles ruinas de la ermita de S. Cristóbal. Pero la mayoría de las estructuras corresponden al fuerte del s. XVII y sobre todo a las reformas francesas de inicios del XIX y posteriores acondicionamientos.

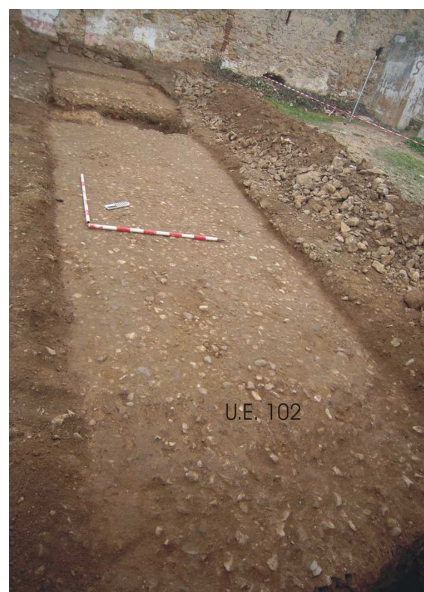
Fig. 3. Empedrado en acceso

En el acceso al interior, la cata exterior únicamente permitió documentar un pavimento empedrado (U.E. 102) que cubría esta zona de ingreso. Parece corresponder a la fase de ocupación de la plaza protagonizada por las tropas francesas que remodelaron la construcción previa y la adaptaron al nuevo armamento pesado, que requería ya una pavimentación más resistente (fig.3). Este solado estaba roto por la cimentación del camino cubierto, lo que denota que es anterior a éste. Asociado al pavimento se encontró, en el paramento del fuerte, un vano cegado de grandes dimensiones que también estaría relacionado con esta introducción del nuevo armamento pesado. Precisamente en la fábrica que ciega este vano se puede leer un grafito con una fecha: 1811 (fig. 6), que data así el momento en que este gran acceso fue amortizado. La otra cata fue en la estructura que protege la entrada al fuerte en sí. Los resultados del sondeo permitieron constatar la morfología del acceso primitivo. Se localizó un muro casi paralelo al actual, con fábrica de mampostería trabada con cal y enlucido por su cara norte (U.E. 205), que estaba asociado a un pavimento de guijarros (U.E. 202). Ambos elementos interconectados responden a los restos del antiguo acceso, de menor tamaño que el actual, y que fue reconstruido en el siglo XIX, momento en que también se debió de rectificar el camino cubierto (fig. 4).

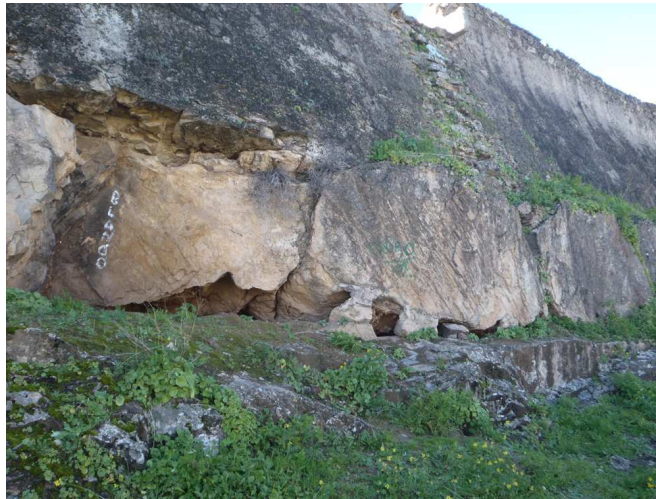
Fig. 5. Marcas de barrenos en el foso

Las catas efectuadas en el foso dieron resultados negativos en todos los casos, documentándose tan solo rellenos de matriz arenosa con materiales heterocrónicos, que no aportaron ninguna información destacada. Lo único que permitieron constatar estos sondeos fue la veracidad de las fuentes que señalaban las obras realizadas por las tropas francesas en el foso. De este modo, se comprobó que éste había sido excavado en la roca madre a base de pólvora y, de hecho, en algunos lugares se observan las marcas de los barrenos utilizados para las voladuras (fig. 5).

Por otra parte, en el transcurso de estas labores, se procedió a la limpieza de la base de los muros del exterior del fuerte, con el fin de comprobar su estado de conservación y, si fuera necesario, ejecutar las actuaciones precisas para su consolidación. Los basamentos muestran cómo se arrasó el cerro al edificar el fuerte en el siglo XVII, dejando ocultos en concavidades y completamente aplastados diversos restos prehistóricos. De esta manera, las primeras hiladas de la construcción parten directamente de la roca madre. Otras huellas evidencian de nuevo las tareas de barrenado que llevaron a cabo los ingenieros franceses para ahondar el foso en los inicios del siglo XIX.

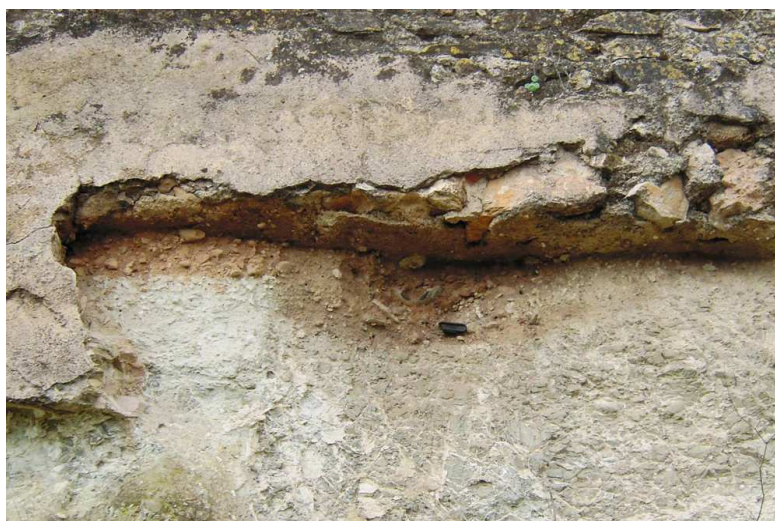
Fig. 9. Bolsada n° 1 entre la cimentación del fuerte y la roca madre

Se localizaron dos bolsadas (fig. 8), una en el frente noreste a cota +207,75 m (coordenadas UTM: 675929,113/4306614,584 N Huso 29) (fig. 9) y la segunda en el lienzo oeste del baluarte noroeste a cota +201,01 m (coordenadas UTM: 675877,4048 E/4306537,2927 E) (fig. 8). El hecho de que se hayan encontrado en ambos extremos del fuerte, unido a que se documentaron materiales similares en actuaciones anteriores, parece indicar la presencia de un asentamiento disperso por el cerro y la zona que ocupa el fuerte.

En conclusión, cabe destacar pues la presencia de restos calcolíticos, de manera especial aquellos que se han localizado en estratos sellados por las cimentaciones de potentes muros modernos (fig. 8 y 9). Precisamente la existencia de estos muros impide poder ampliar la excavación de esos estratos. La
