Aplicación de técnicas geodésicas y técnicas avanzadas de captura, escáner láser y termografía, en el estudio patológico de la estructura y la cimentación en la restauración integral de la Catedral de Santa María de la Asunción de Coria.

Fernando Berenguer Sempere

Cáceres, 2014

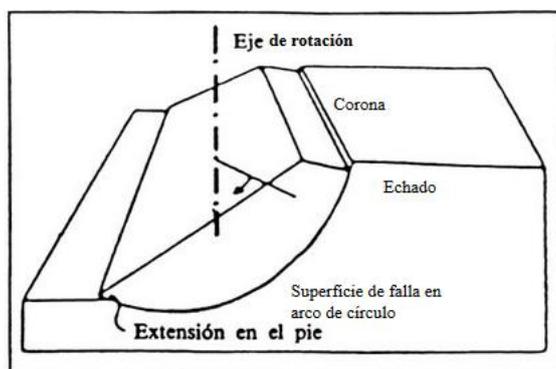
El movimiento tiene una naturaleza más o menos *rotacional*, alrededor de un eje dispuesto paralelamente al talud (Figura 15).

Figura 15.- Rotura típica con forma cilíndrica (Varnes, 1978).

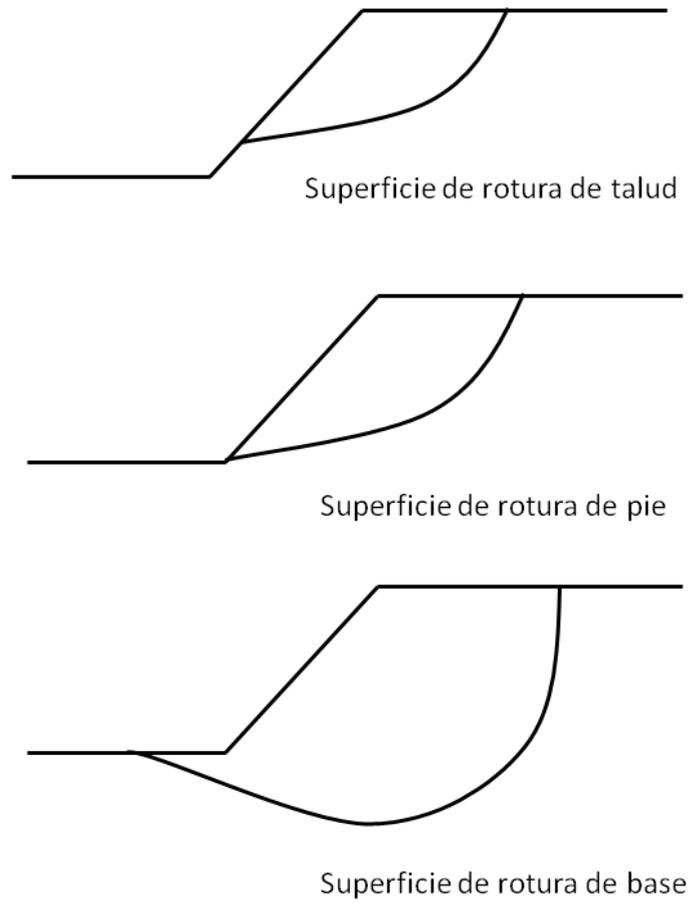
La salida de las superficies circulares sobre las que se produce la rotura puede originarse en tres partes diferentes del talud, según las características resistentes del material, altura e inclinación del talud, etc. (Figuras 16 y 17).

Figura 16.- Diferentes superficies circulares de rotura (elaboración propia).

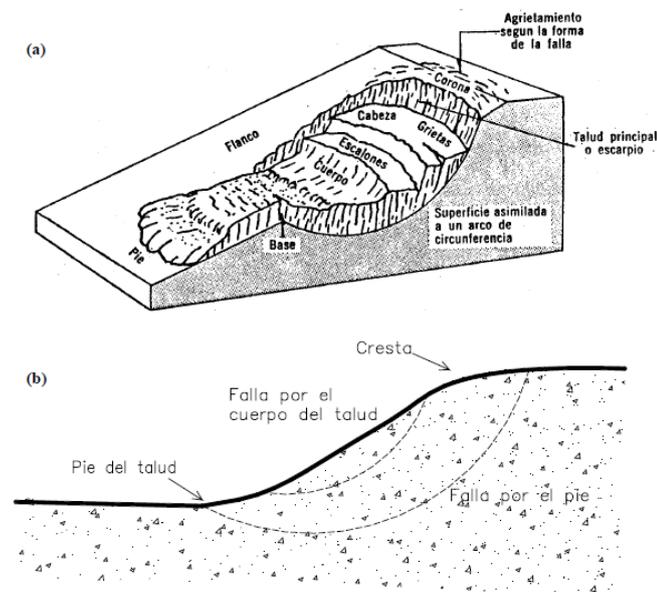
Figura 17.- (a) Nomenclatura de una zona de falla. (b) Tipos de falla (Varnes, 1978).

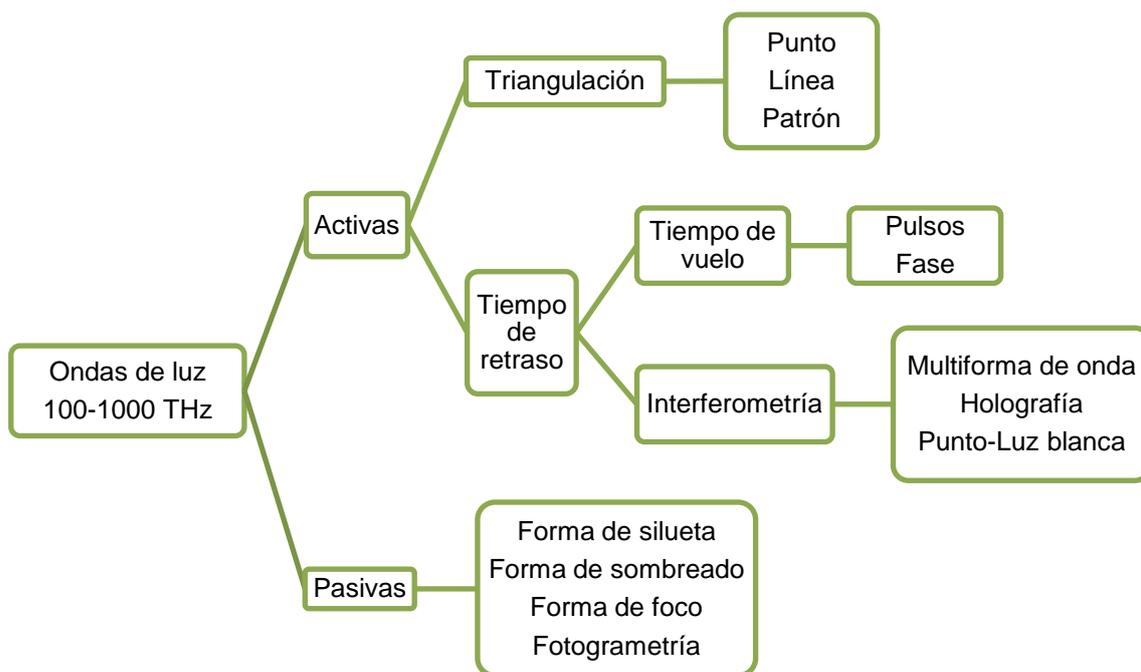
Figura 22.- Métodos de medida que utilizan la luz (Blais, 2006).

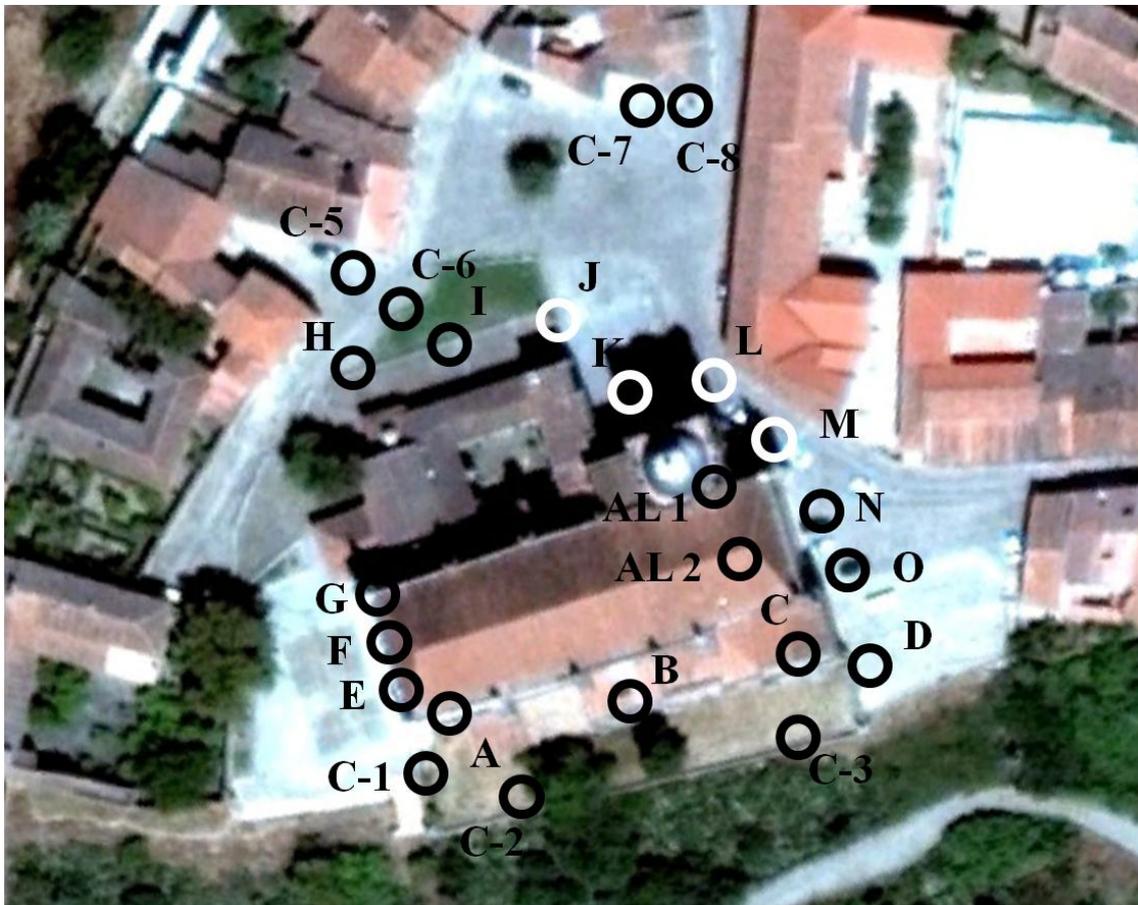
- Realización de un anillo de nivelación cerrado partiendo de una de las bases de la Red de Proximidad y finalizando en el punto de partida (Figura 39).
- Dicho anillo de nivelación deberá pasar por todas las bases de la Red de Proximidad. Esto servirá como punto de verificación de la precisión altimétrica alcanzada en la observación de la Red de Proximidad mediante técnicas GNSS.
- Junto con el anillo de Nivelación de Precisión, se dará cota a una serie de puntos de la Red Interna ubicados de forma permanente sobre la fachada exterior de la Catedral.
- La observación final será compensada dentro del anillo cerrado de nivelación.

Figura 39.- Puntos de la nivelación geométrica.

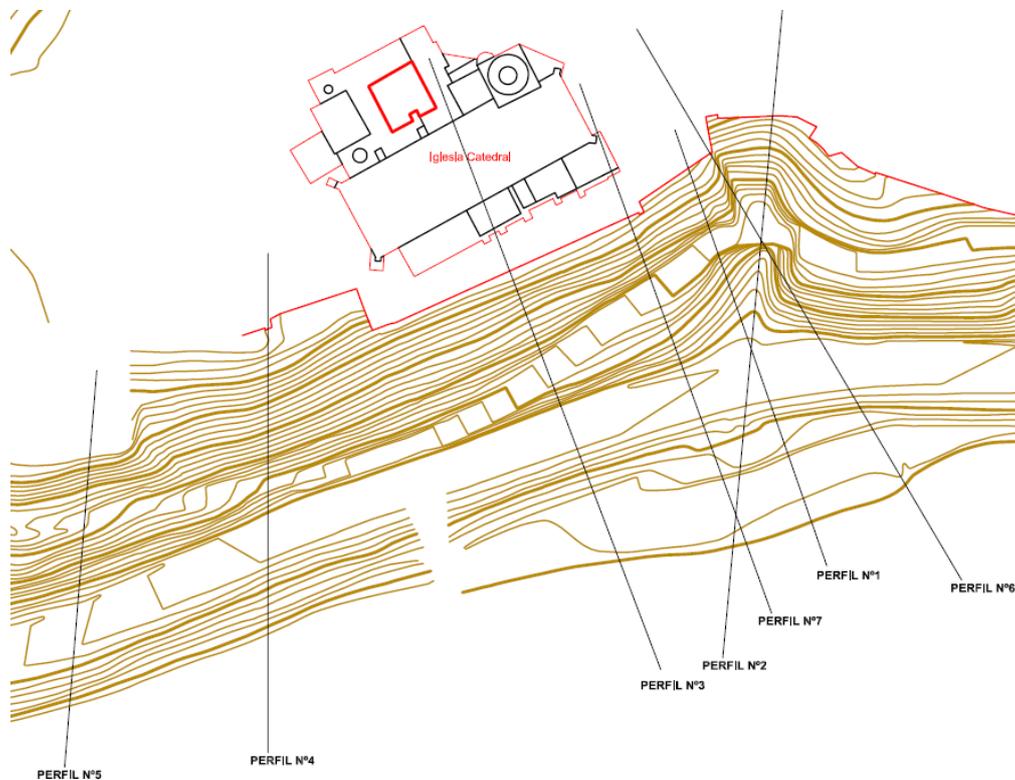
A partir de una cartografía a escala 1:1000 obtenida del ayuntamiento de Coria, se han realizado diferentes perfiles de ladera para ver tanto la inclinación de esta como la situación de la Catedral en dichos perfiles (Figura 46).

Figura 46.- Plano de la situación de los distintos perfiles.

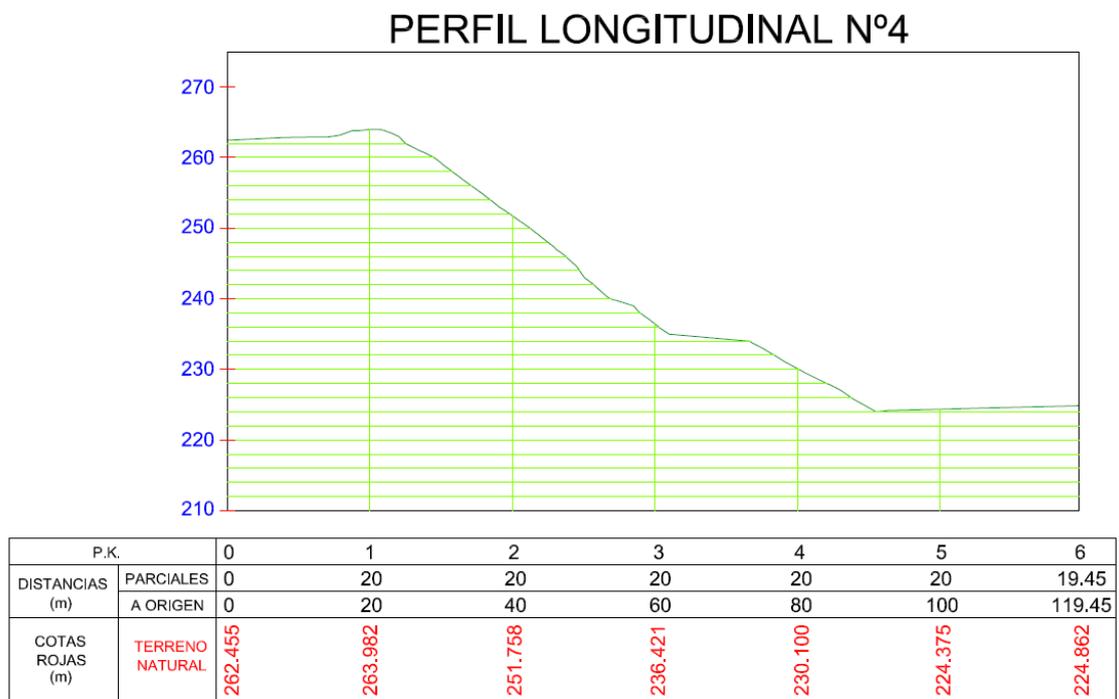
Figura 48.- Perfil longitudinal n° 4.

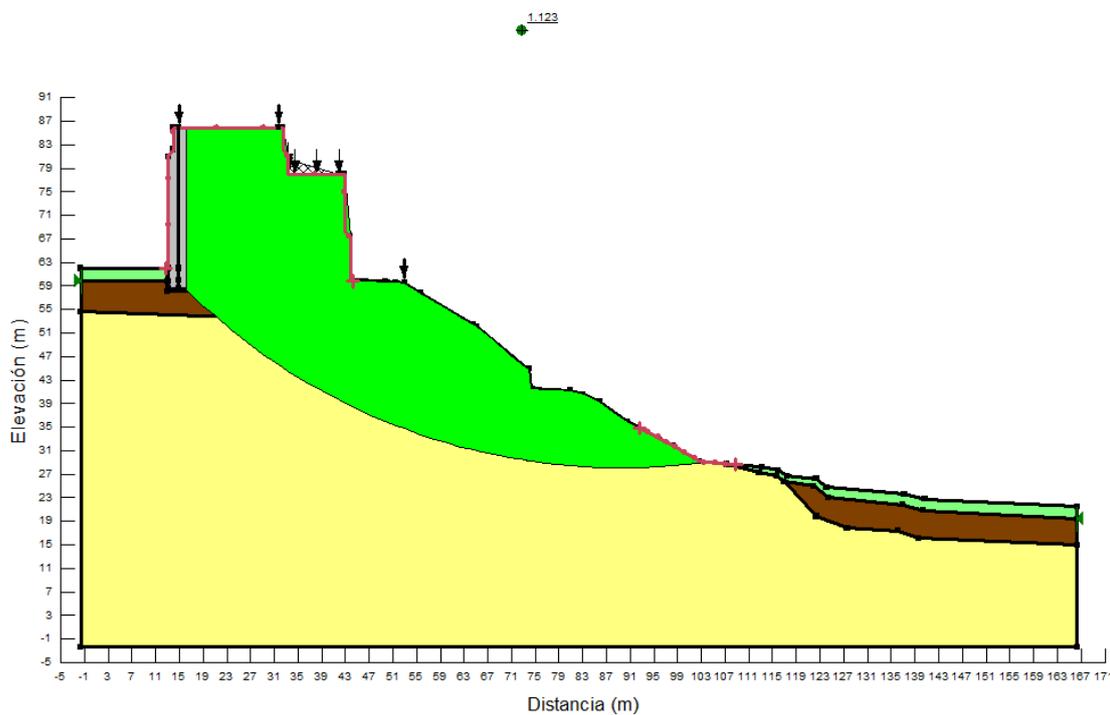
1) A1.- Hipótesis sin capa freática y sin sismo.

Figura 54.- Superficie de deslizamiento para un F.S.=1.123.

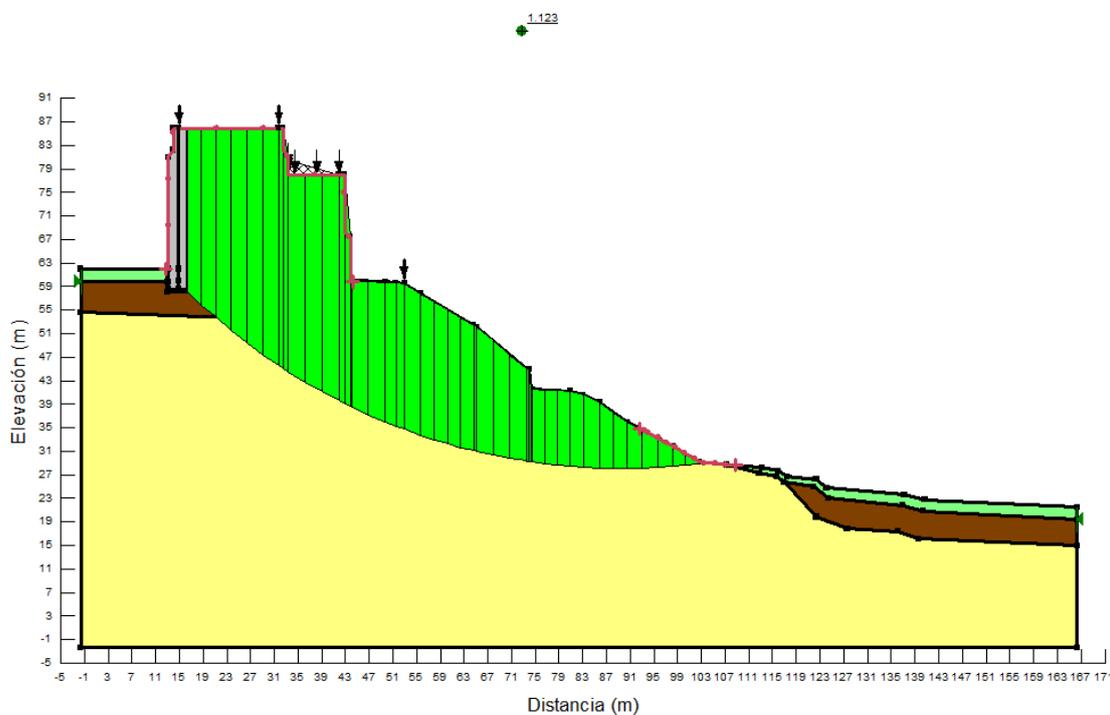
Figura 55.- Rebanadas de la superficie de deslizamiento.

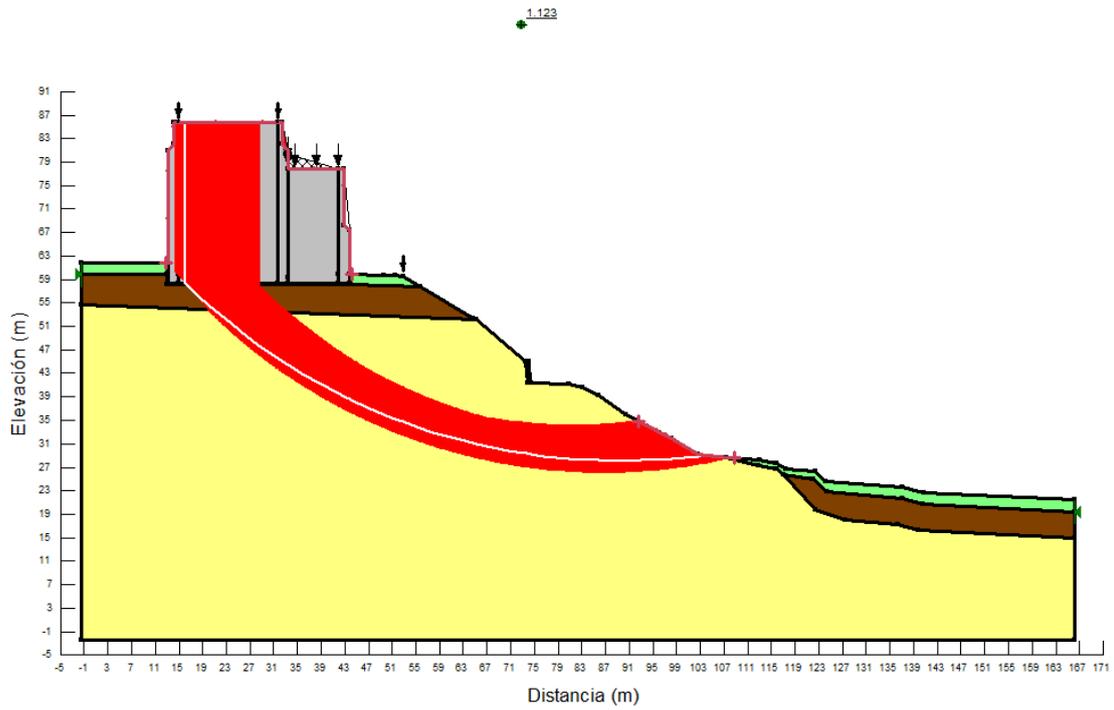
Figura 56.- Mapa de seguridad para un rango de F.S. de 1.123-1.129.

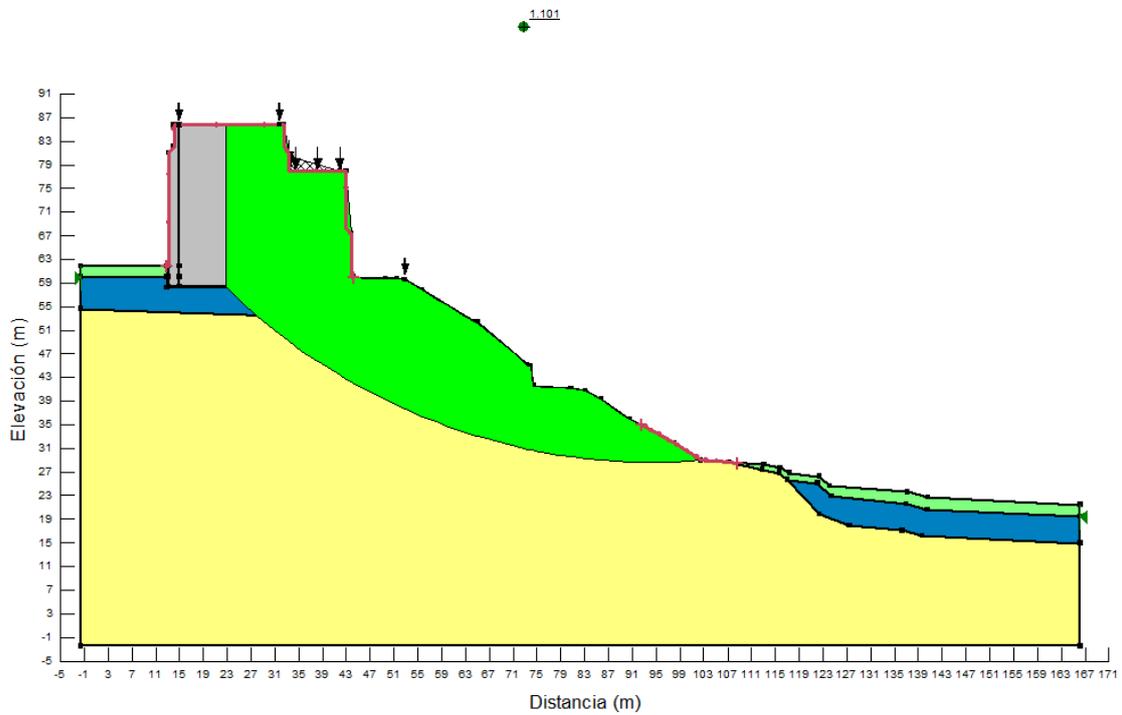
2) A.2.- Hipótesis con las terrazas saturadas y sin sismo.

Figura 57.- Superficie de deslizamiento para un F.S.=1.101.

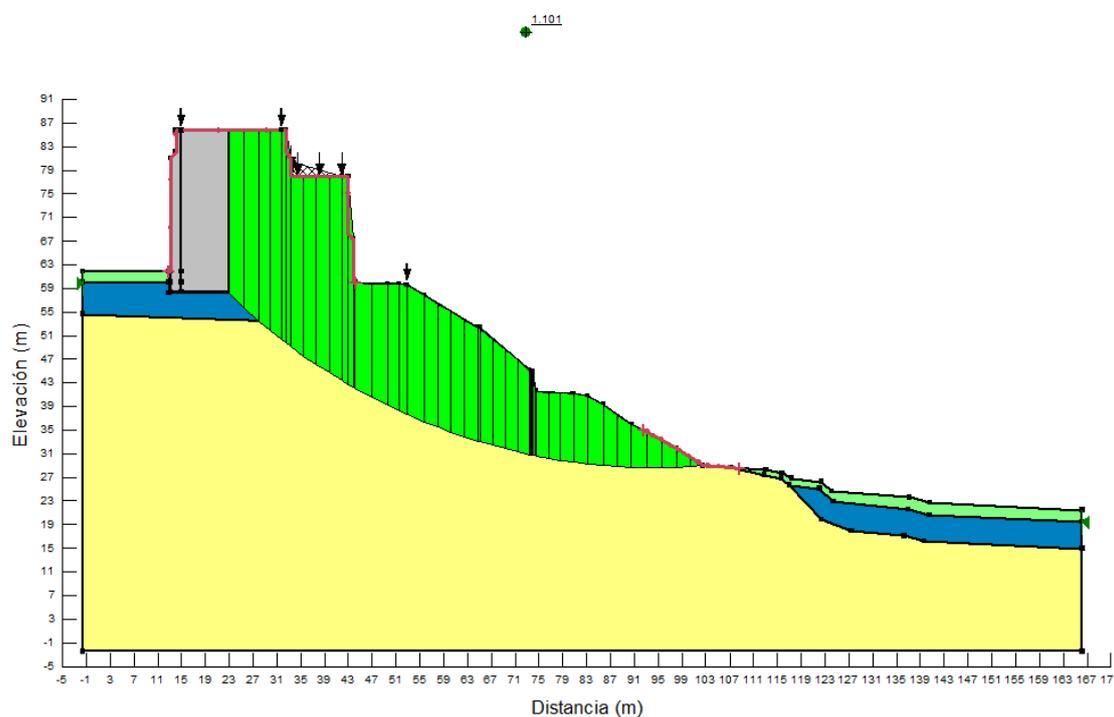
Figura 58.- Rebanadas de la superficie de deslizamiento.

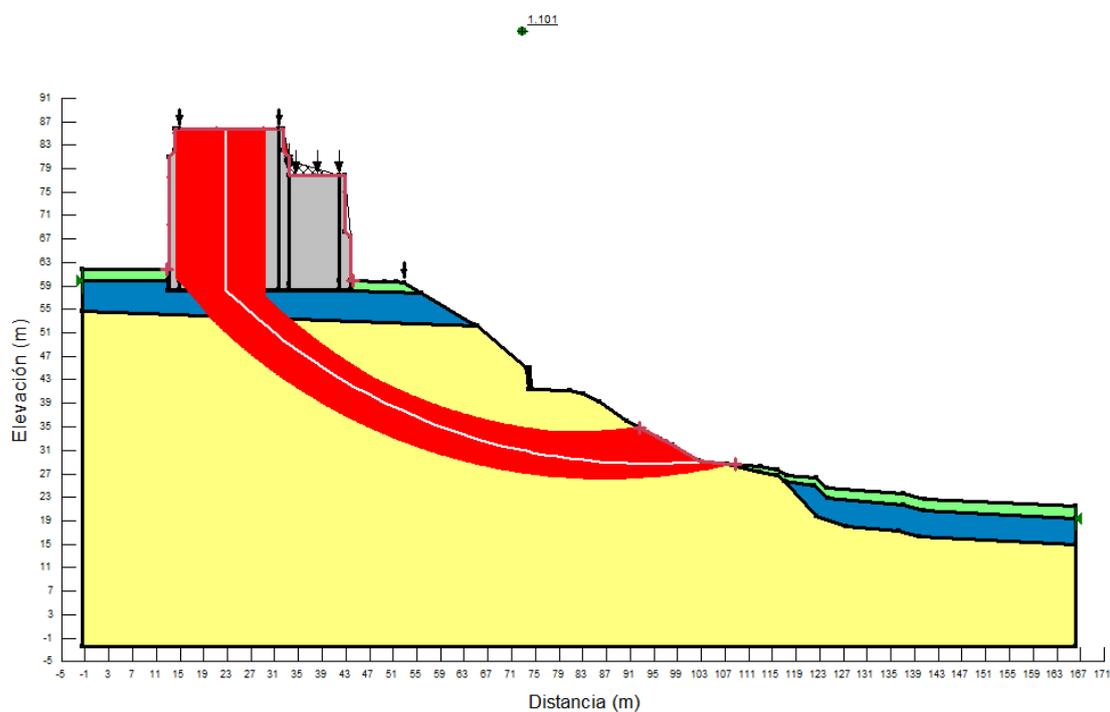
Figura 59.- Mapa de seguridad para un rango de F.S. de 1.101-1.107.

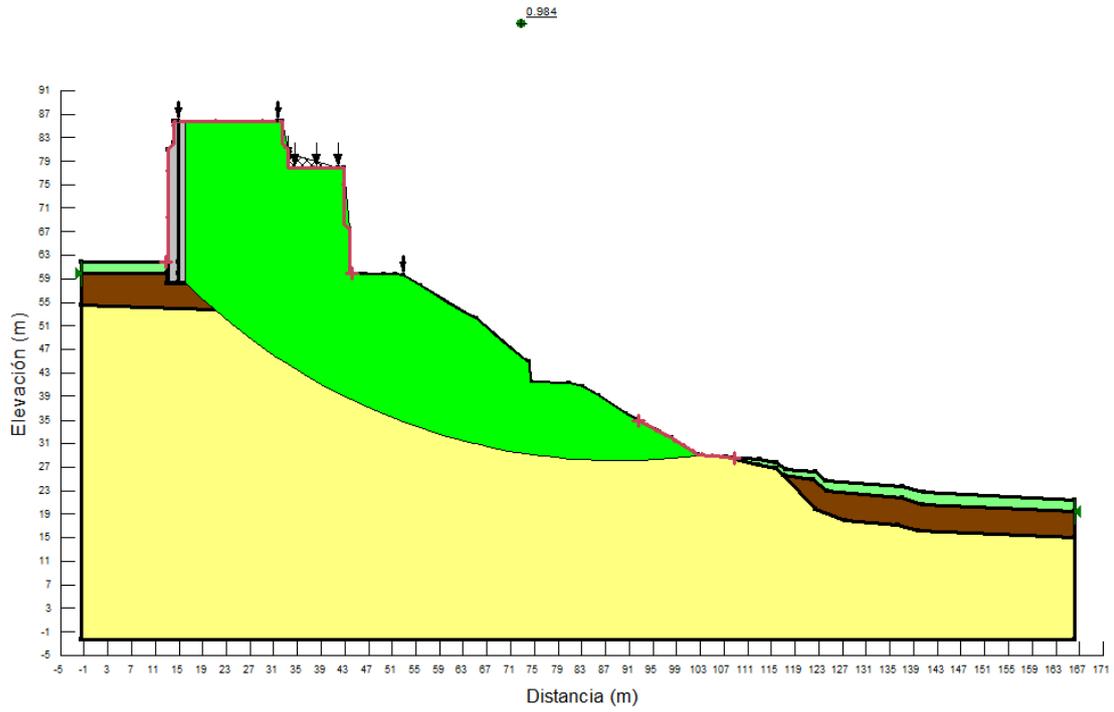
3) A3.- Sin capa freática y con sismo.

Figura 60.- Superficie de deslizamiento para un F.S.=0.984.

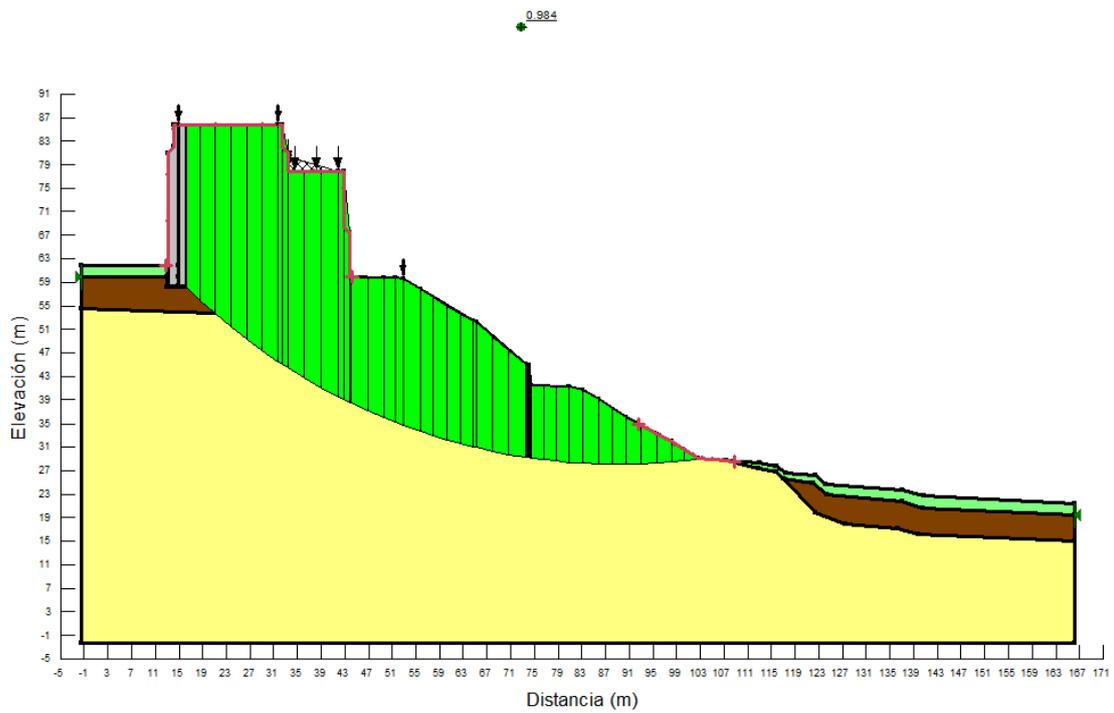
Figura 61.- Rebanadas de la superficie de deslizamiento.

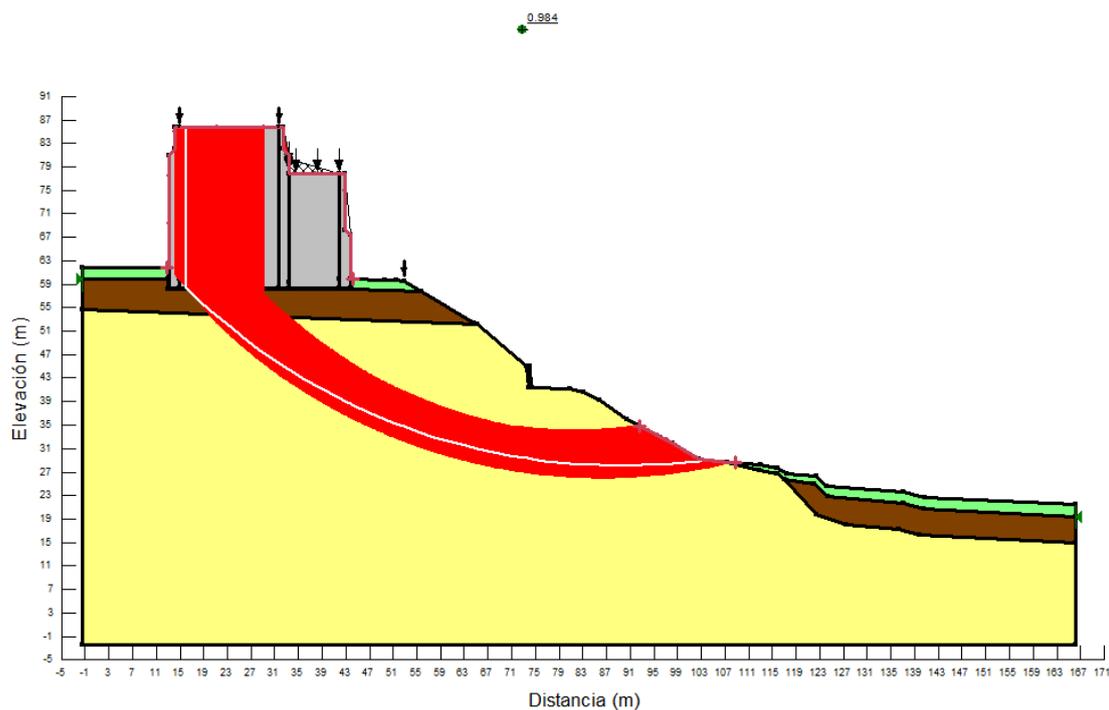
Figura 62.- Mapa de seguridad para un rango de F.S. de 0.984-0.990.

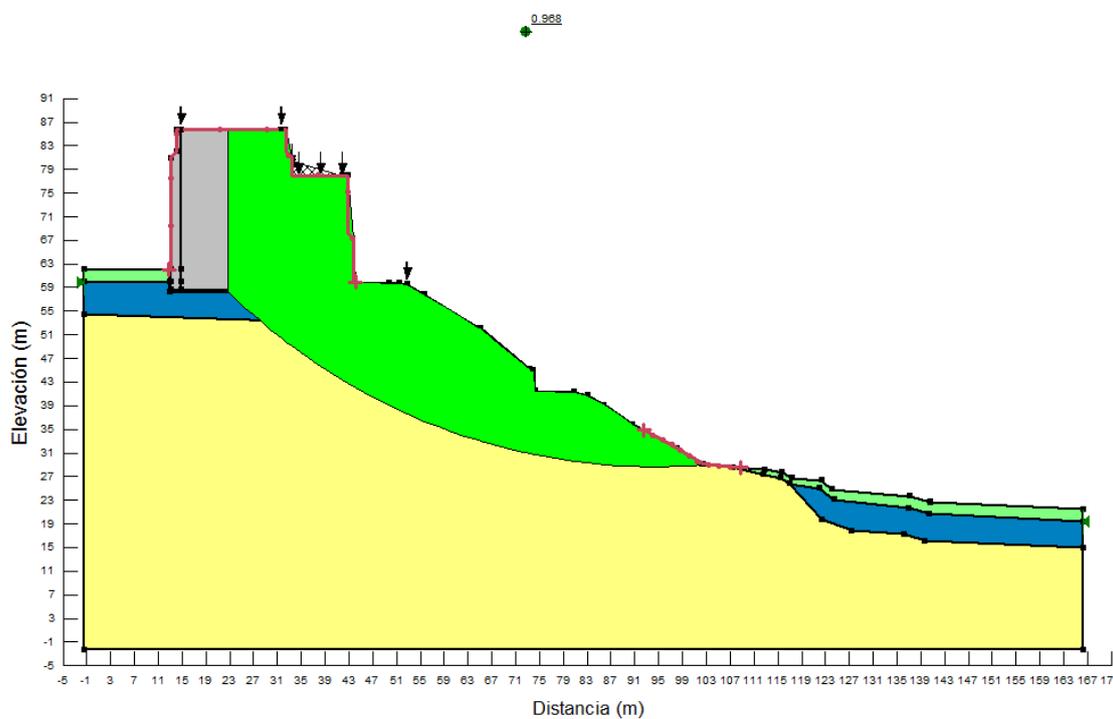
4) A4.- Con las terrazas saturadas y con sismo.

Figura 63.- Superficie de deslizamiento para un F.S.=0.968.

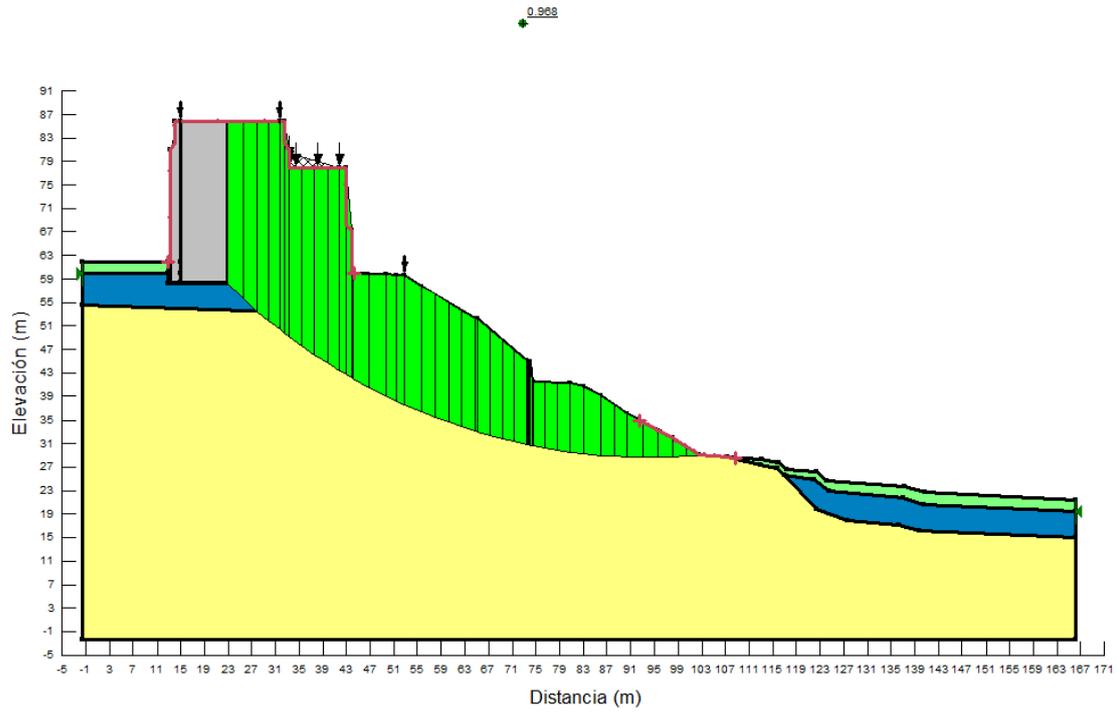
Figura 64.- Rebanadas de la superficie de deslizamiento.

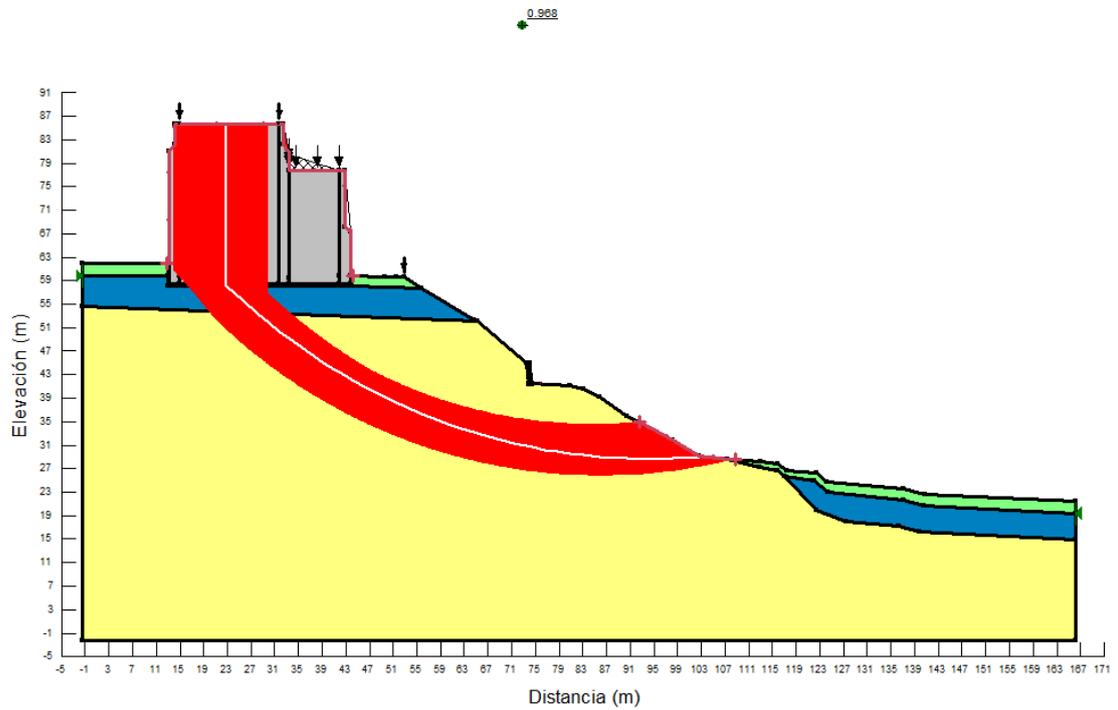
Figura 65.- Mapa de seguridad para un rango de F.S. de 0.968-0.973.

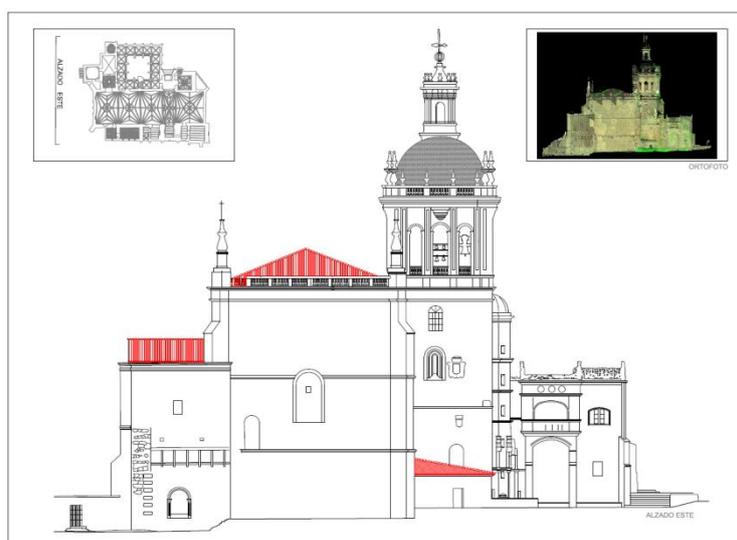
Figura 98.- Plano de una sección de la Catedral.

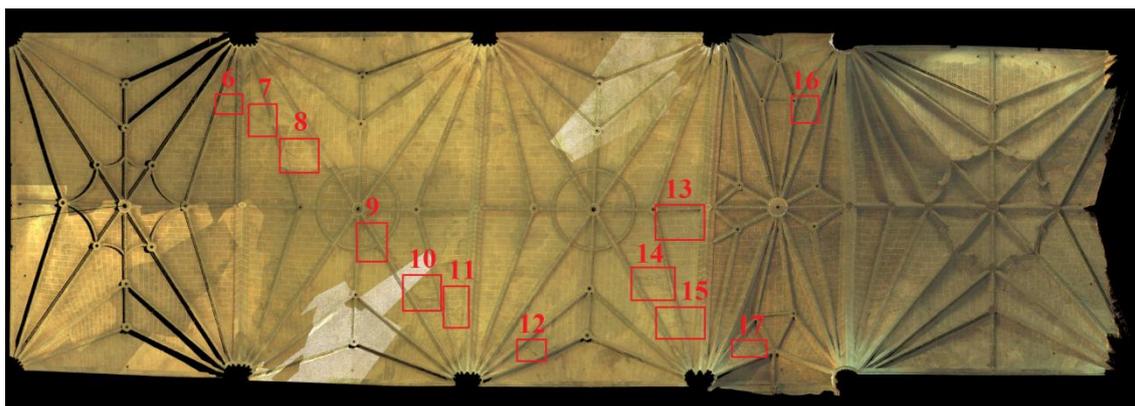
Bóveda número 4. La longitud es de 1,118 m y la anchura máxima es de 1,1 cm.

Figura 100.- Grietas de las bóvedas de la Catedral.

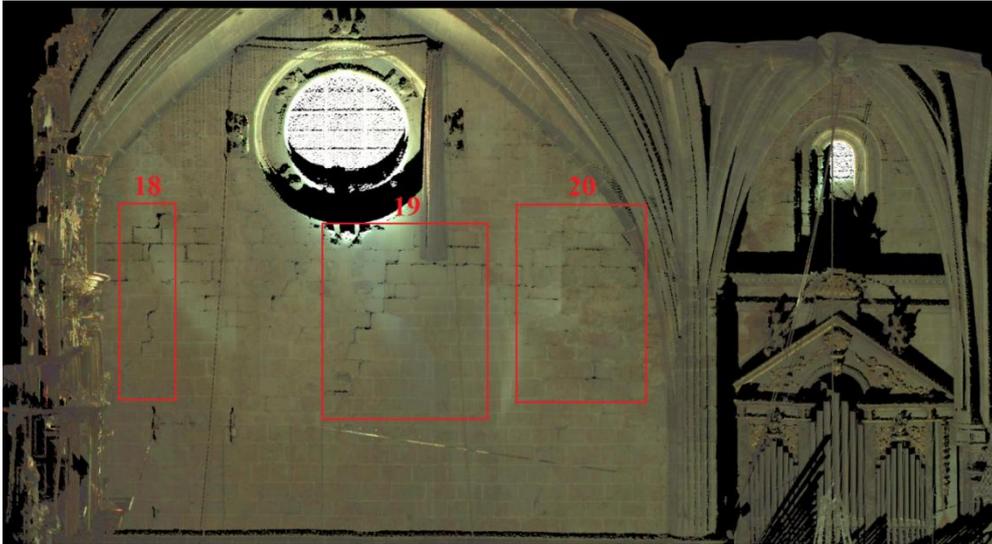
Situada en la parte derecha, bóveda 1, de la cara sur de la Catedral. Junto al retablo. La longitud de ésta es 5,619 m y la anchura máxima es de 5,9 cm.

Figura 101.- Grietas en el interior de la Catedral.

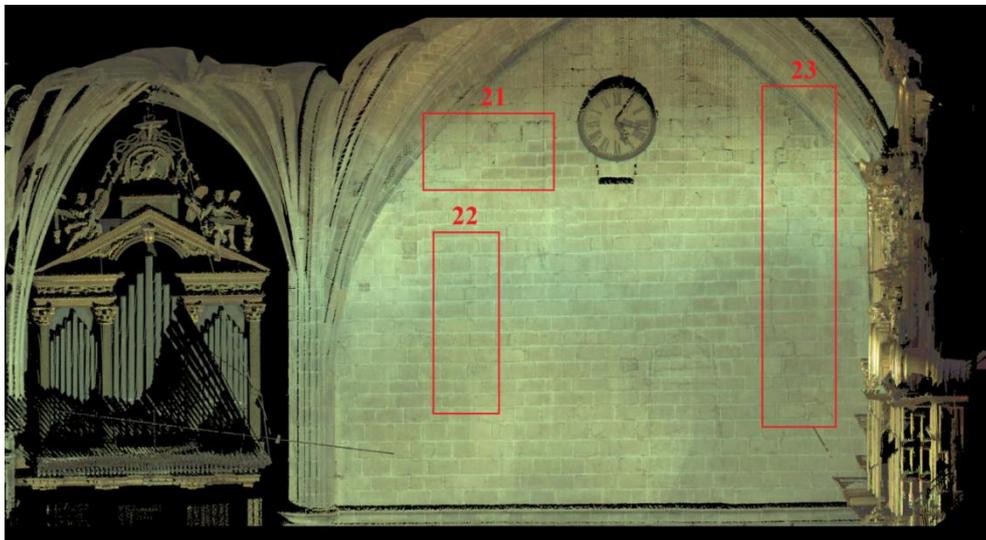
Figura 102.- Grietas en el interior de la Catedral.

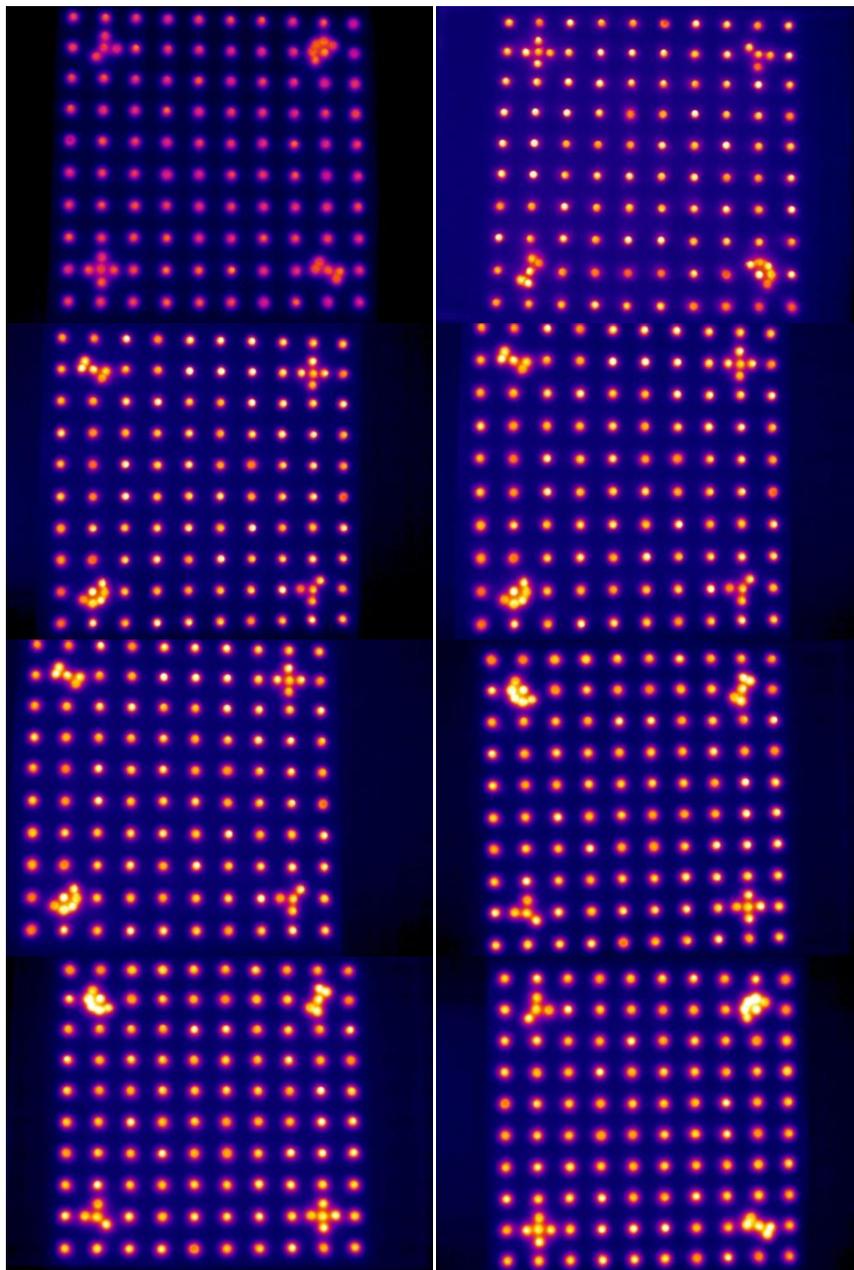
Figura 107.- Imágenes del procedimiento de calibración n° 1.

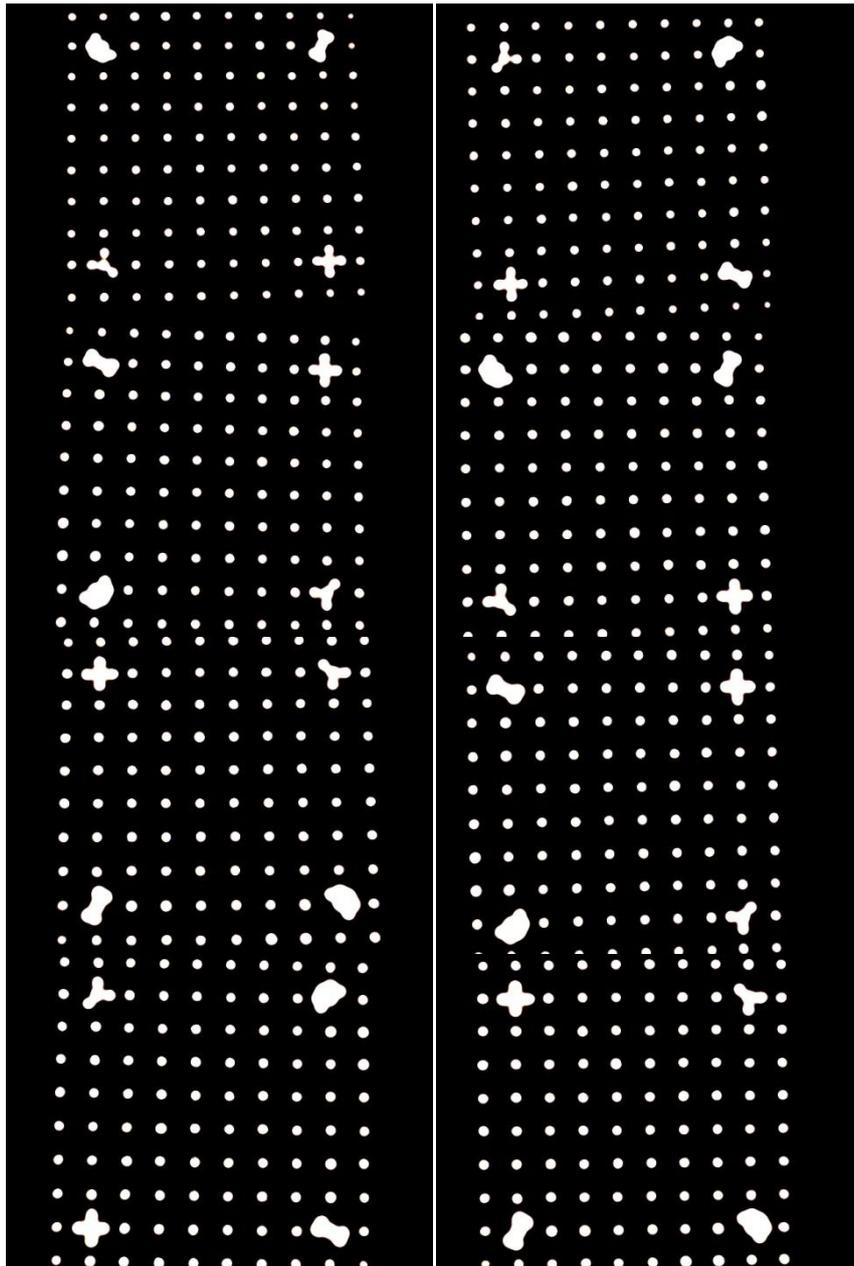
Focal Length
Value: 42.945358 mm Deviation: Focal: 0.285 mm
Xp - principal point x
Value: 7.906006 mm Deviation: Xp: 0.063 mm
Yp - principal point y
Value: 5.186273 mm Deviation: Yp: 0.079 mm
Fw - format width
Value: 15.813019 mm Deviation: Fw: 0.002 mm
Fh - format height
Value: 11.856000 mm
K1 - radial distortion 1
Value: 1.397e-004 Deviation: K1: 1.4e-005
K2 - radial distortion 2
Value: 3.512e-007 Deviation: K2: 1.1e-007
K3 - radial distortion 3
Value: 0.000e+000
P1 - decentering distortion 1
Value: 2.264e-005 Deviation: P1: 6.2e-006
P2 - decentering distortion 2
Value: 5.686e-005 Deviation: P2: 1.1e-005

Figura 108.- Imágenes del procedimiento de calibración n° 2.

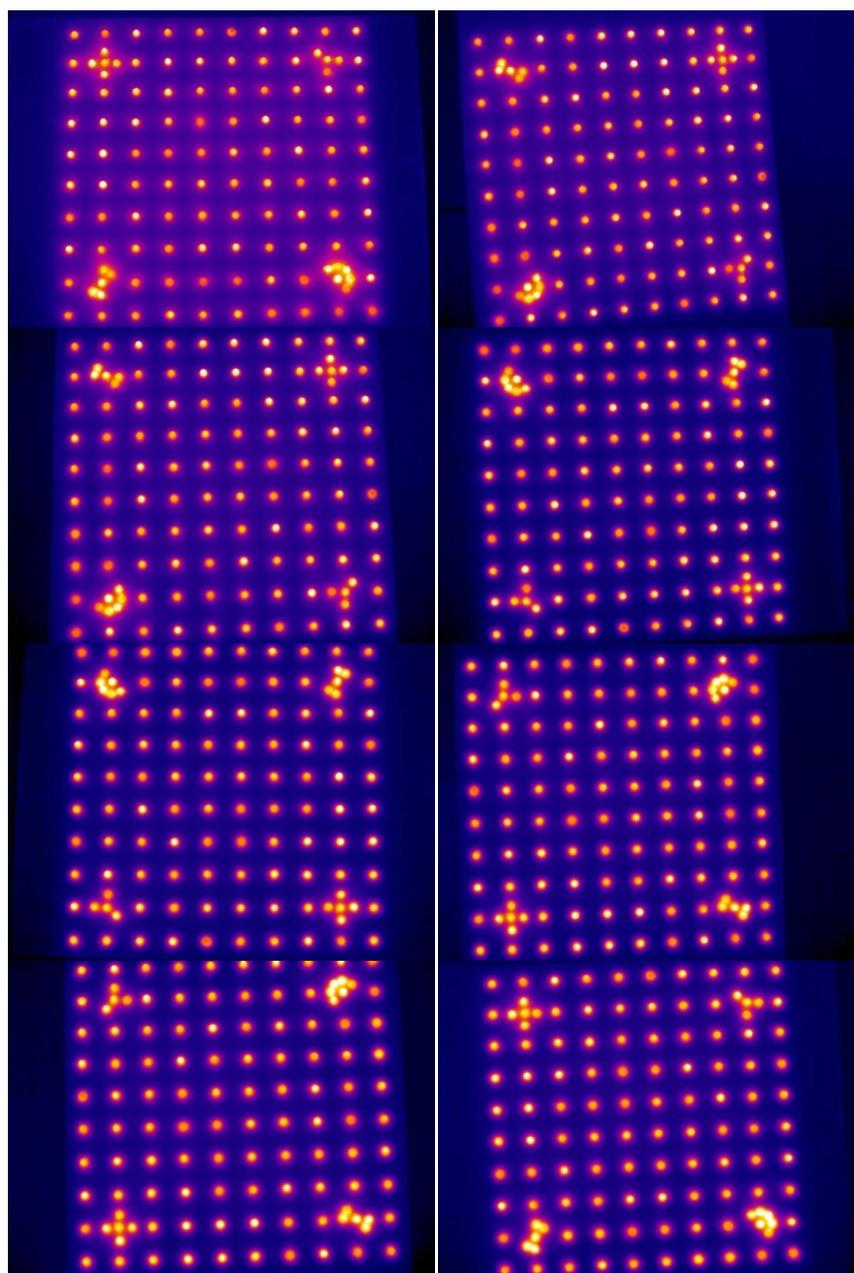
Value: 11.856000 mm
K1 - radial distortion 1
Value: 1.508e-005 Deviation: K1: 2.0e-005
K2 - radial distortion 2
Value: 4.546e-007 Deviation: K2: 2.0e-007
K3 - radial distortion 3
Value: 0.000e+000
P1 - decentering distortion 1
Value: -2.191e-005 Deviation: P1: 1.3e-005
P2 - decentering distortion 2
Value: -3.144e-005 Deviation: P2: 1.8e-005

Figura 109.- Imágenes del procedimiento de calibración nº 3.

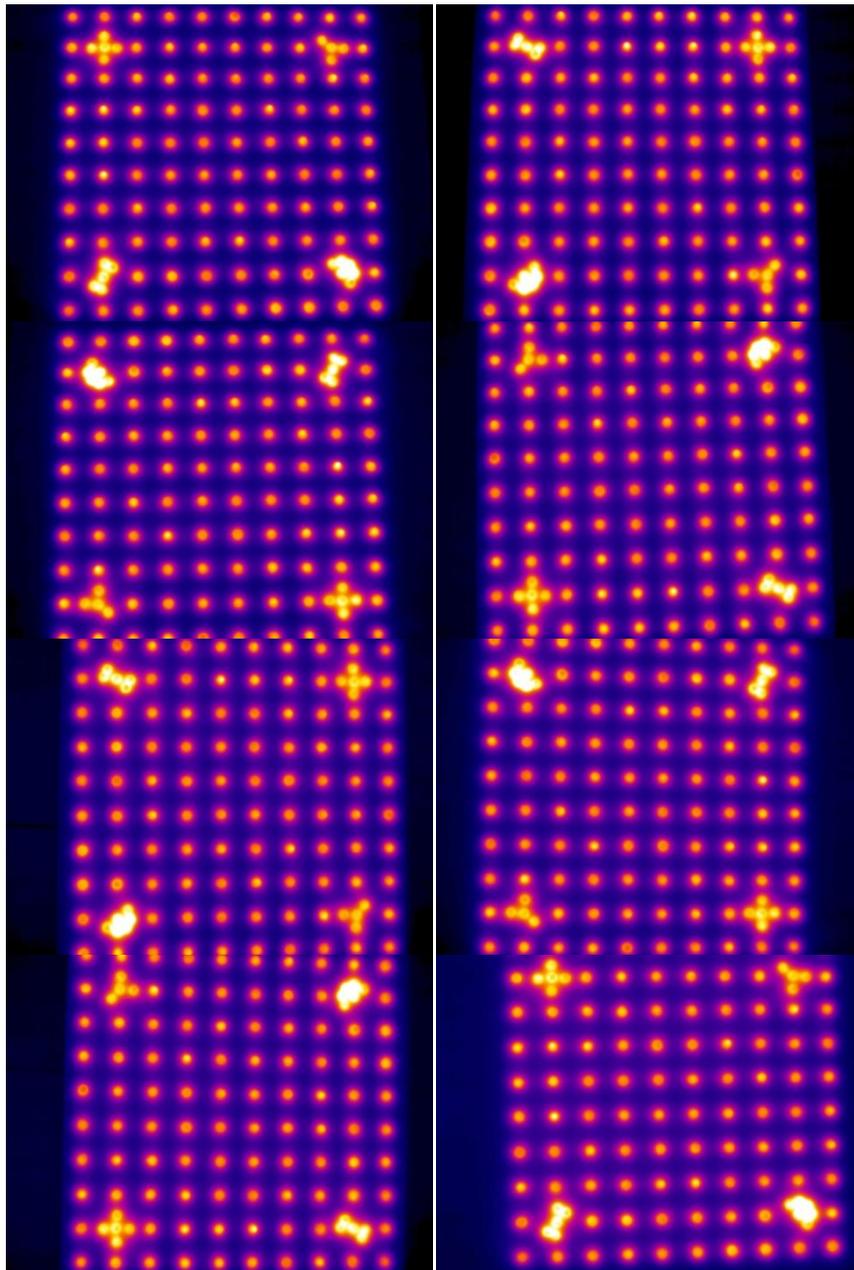
Figura 110.- Imágenes del procedimiento de calibración n° 4.

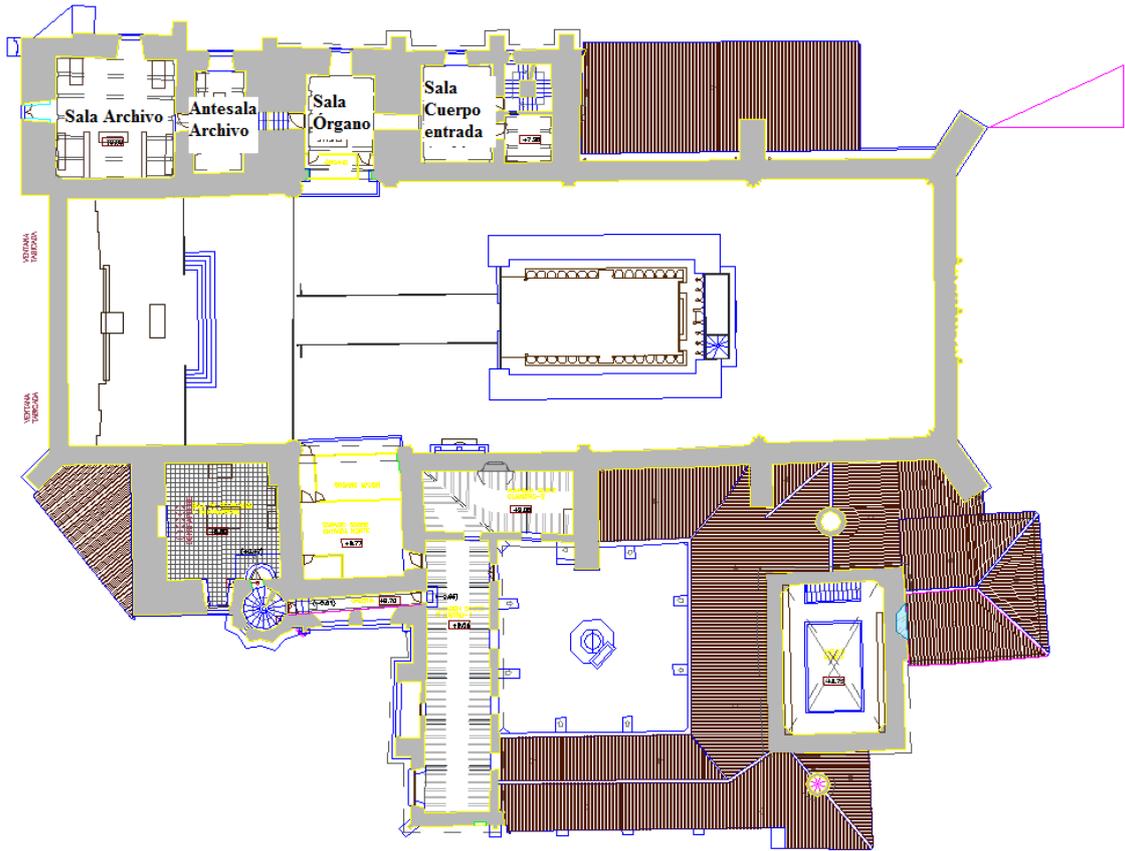
Figura 124.- Situación de las humedades en la planta de la Catedral.
