Aplicación de técnicas geodésicas y técnicas avanzadas de captura, escáner láser y termografía, en el estudio patológico de la estructura y la cimentación en la restauración integral de la Catedral de Santa María de la Asunción de Coria.

Fernando Berenguer Sempere

Cáceres, 2014

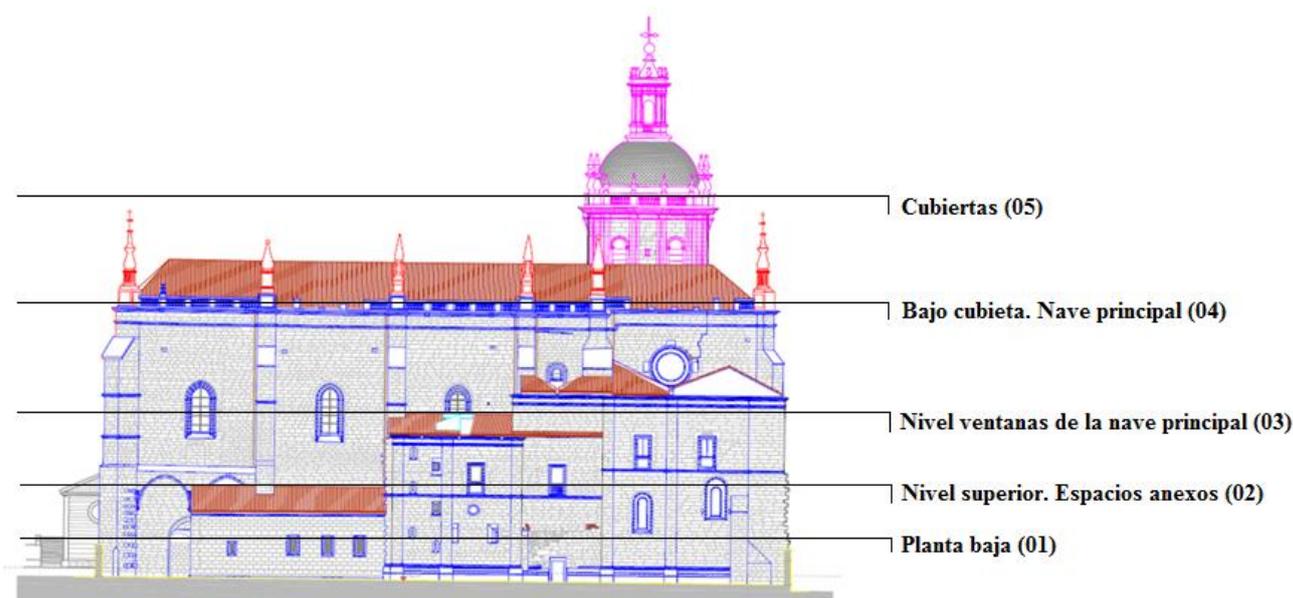
Sobre este alzado se presenta la situación de las diferentes secciones de planta que se han realizado para obtener la ortoimagen y posteriormente los planos.

Figura 141.- Situación de los cortes de las plantas.

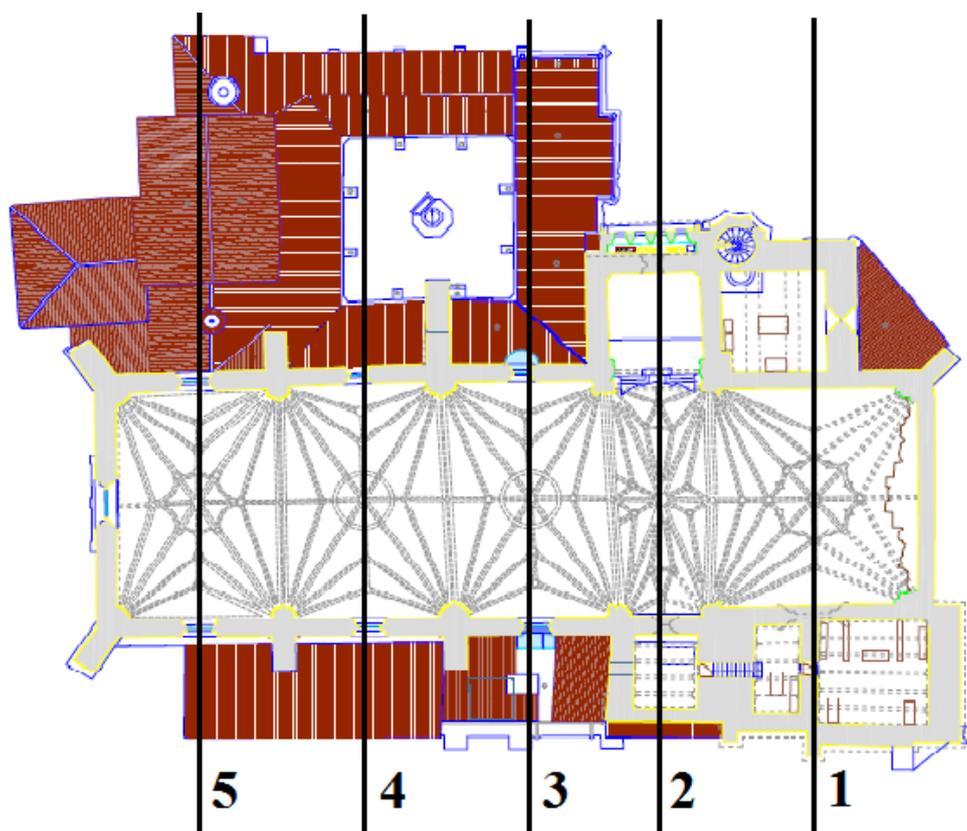
La figura 184 muestra la numeración de las bóvedas, y por donde se han realizado las secciones.

Figura 184.- Numeración de las bóvedas.

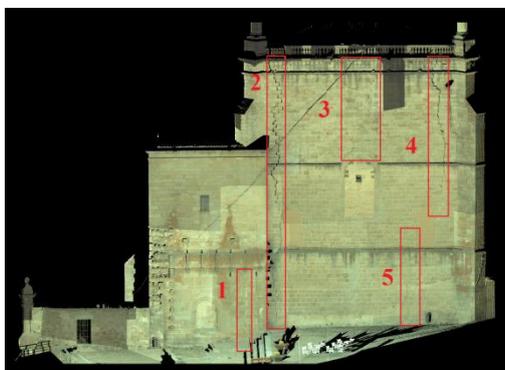
Figura 204.- Grietas de la fachada este de la Catedral.

Grieta nº 1: Situada en la parte inferior izquierda de la fachada este de la Catedral con una longitud de 6,437 m y una anchura máxima de 8,2 cm.

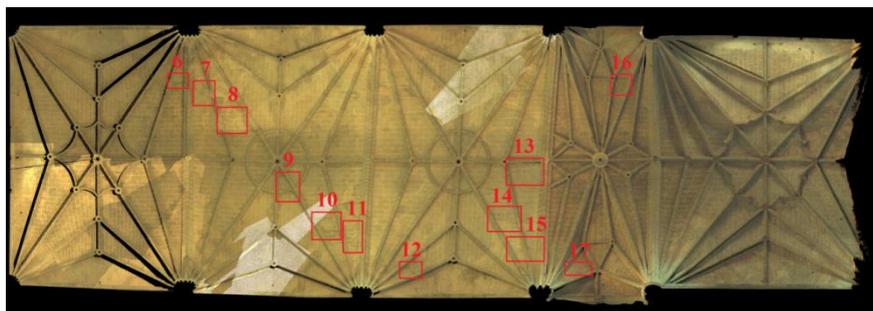
Figura 205.- Grietas de las bóvedas de la Catedral.

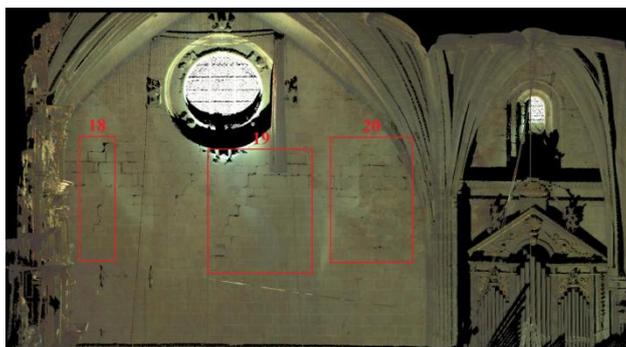
Figura 206.- Grietas en el interior de la Catedral.

- Grieta nº 18: Situada en la parte izquierda, debajo de la bóveda 1, de la cara sur de la Catedral. Junto al retablo. La longitud de ésta es 3,929 m y la anchura máxima es de 9,9 cm.
Grieta nº 19: Situada en la parte central, debajo de la bóveda 1, de la cara sur de la Catedral. Junto al retablo. La longitud de ésta es 4,251 m y la anchura máxima es de 7,8 cm.
Grieta nº 20: Situada en la parte derecha, debajo de la bóveda 1, de la cara sur de la Catedral. Junto al retablo. La longitud de ésta es 5,619 m y la anchura máxima es de 5,9 cm.

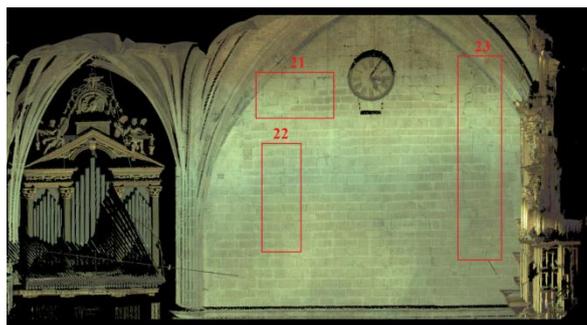
Figura 207.- Grietas en el interior de la Catedral.

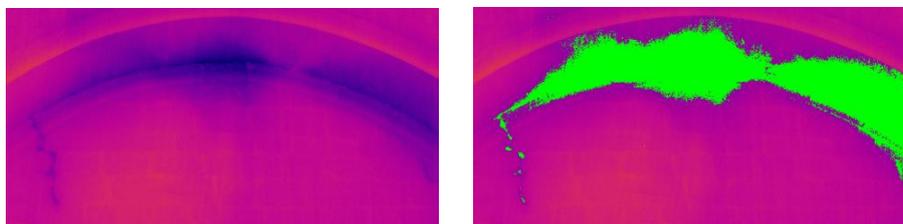
4.- Del estudio termográfico se constata la aparición de humedades en las cuatro dependencias del archivo catedralicio (Figuras 208, 209, 210 y 211):

Figura 208.- Sala del Archivo: termografía y termografía.
Sala del Archivo: termografía y termografía tratada con el programa informático.

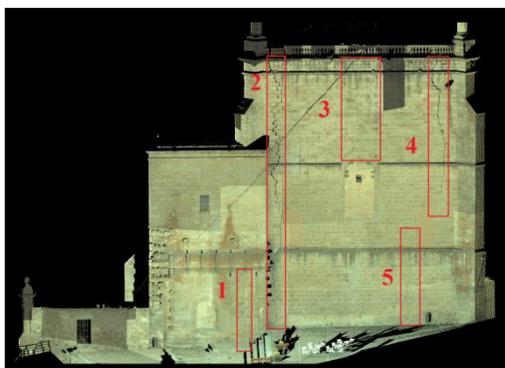
Figure 218.- Cracks in the eastern façade of the cathedral.

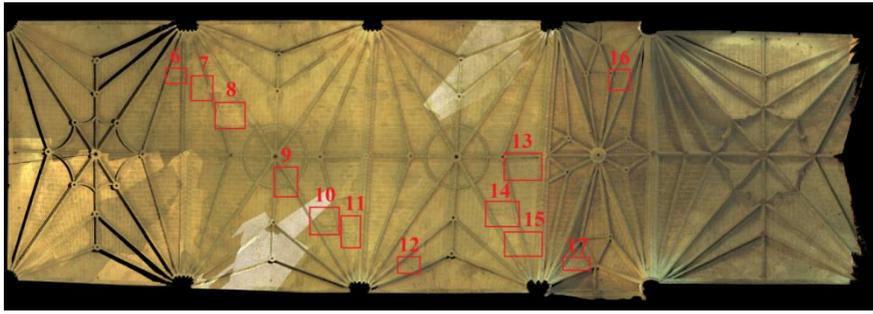
Figure 219.- Cracks in the domes of the cathedral.

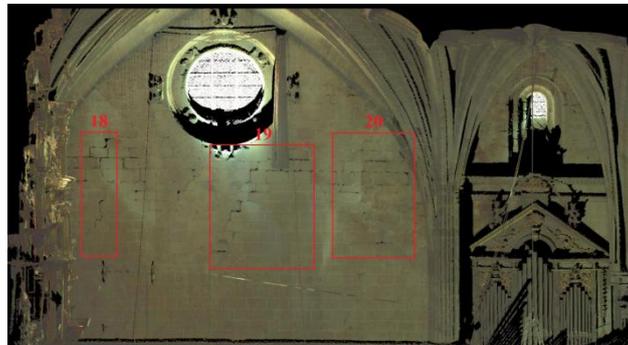
Figure 220.- Cracks in the cathedral interior.

- Crack n° 18: On the left under dome 1 in the southern face beside the altar piece, length 3.929 m, maximum width 9.9 cm.
Crack n° 19: In the centre under dome 1 in the southern face beside the altar piece, length 4.251 m, maximum width 7.8 cm.
Crack n° 20: On the right under dome 1 in the southern face beside the altar piece, length 5.619 m, maximum width 5.9 cm.

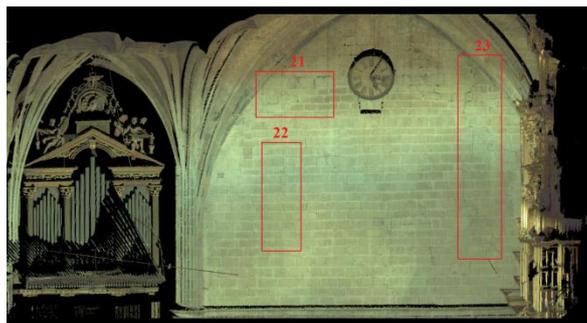
Figure 221.- Cracks in the cathedral interior.

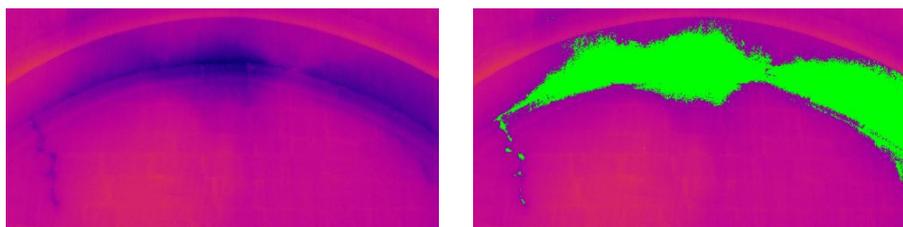
Figure 222.- Main Archive: thermography and thermography.
Main Archive: thermography and thermography treated using software.

- Surface area of the humidity in the Main Archive is 0.326 m².

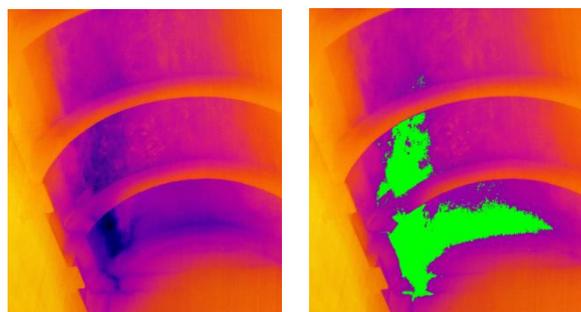
Figure 223.- Archive reception room: thermography and thermography.
Archive reception room: thermography and thermography treated using software.

- Surface area of the humidity in the archive reception room is 1.266 m².

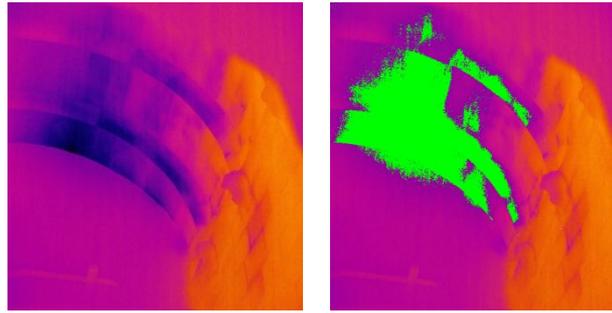
Figure 224.- Organ room: thermography and thermography.
Organ room: thermography and thermography treated using software.

- Surface area of the humidity in the organ reception room is 2.479 m².

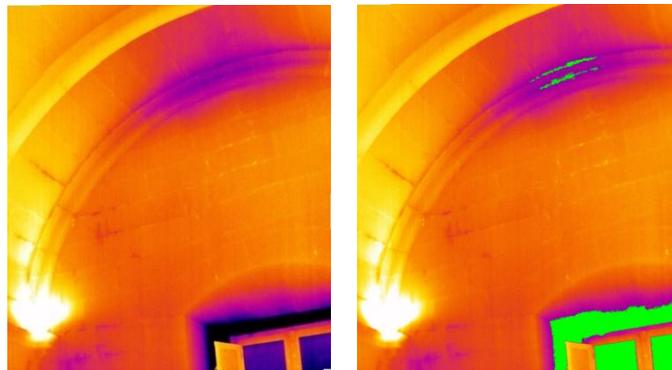
Figure 225.- Entrance hall of the Main Archive: thermography and thermography.
Entrance hall of the Main Archive: thermography and thermography treated using software.

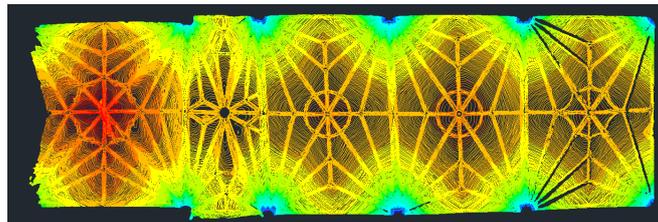
6.- Observation of the real topography and the geometric study of the domes reveals that (Figure 231):

Figure 231.- Real topography of the domes.
