TESIS DOCTORAL

**CONSERVACIÓN, INTERVENCIONES Y PRÁCTICA
RESTAURADORA EN EL CENTRO HISTÓRICO DE
CÁCERES (1850-1975)**

MARÍA JESÚS TEIXIDÓ DOMÍNGUEZ

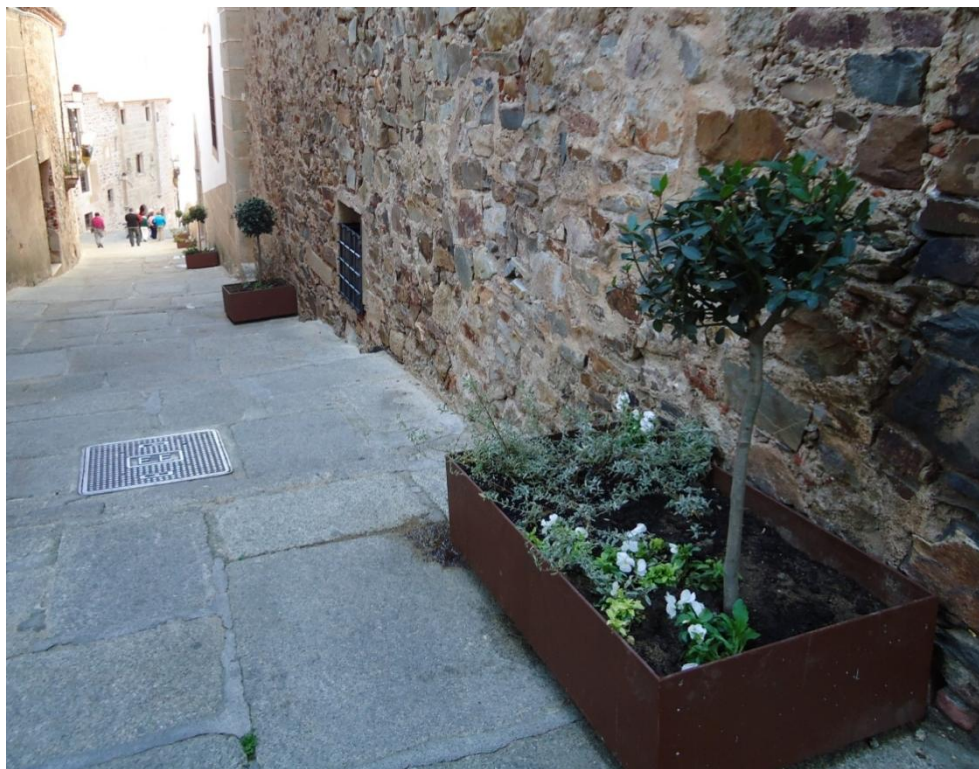
4. Estas jardineras han sido colocadas recientemente (2011) en las calles y plazas del centro histórico con una intención claramente decorativa. A nuestro parecer, poco encajan con el contexto urbano en el que se insertan y potencian el factor escenográfico de la zona monumental (MJT).

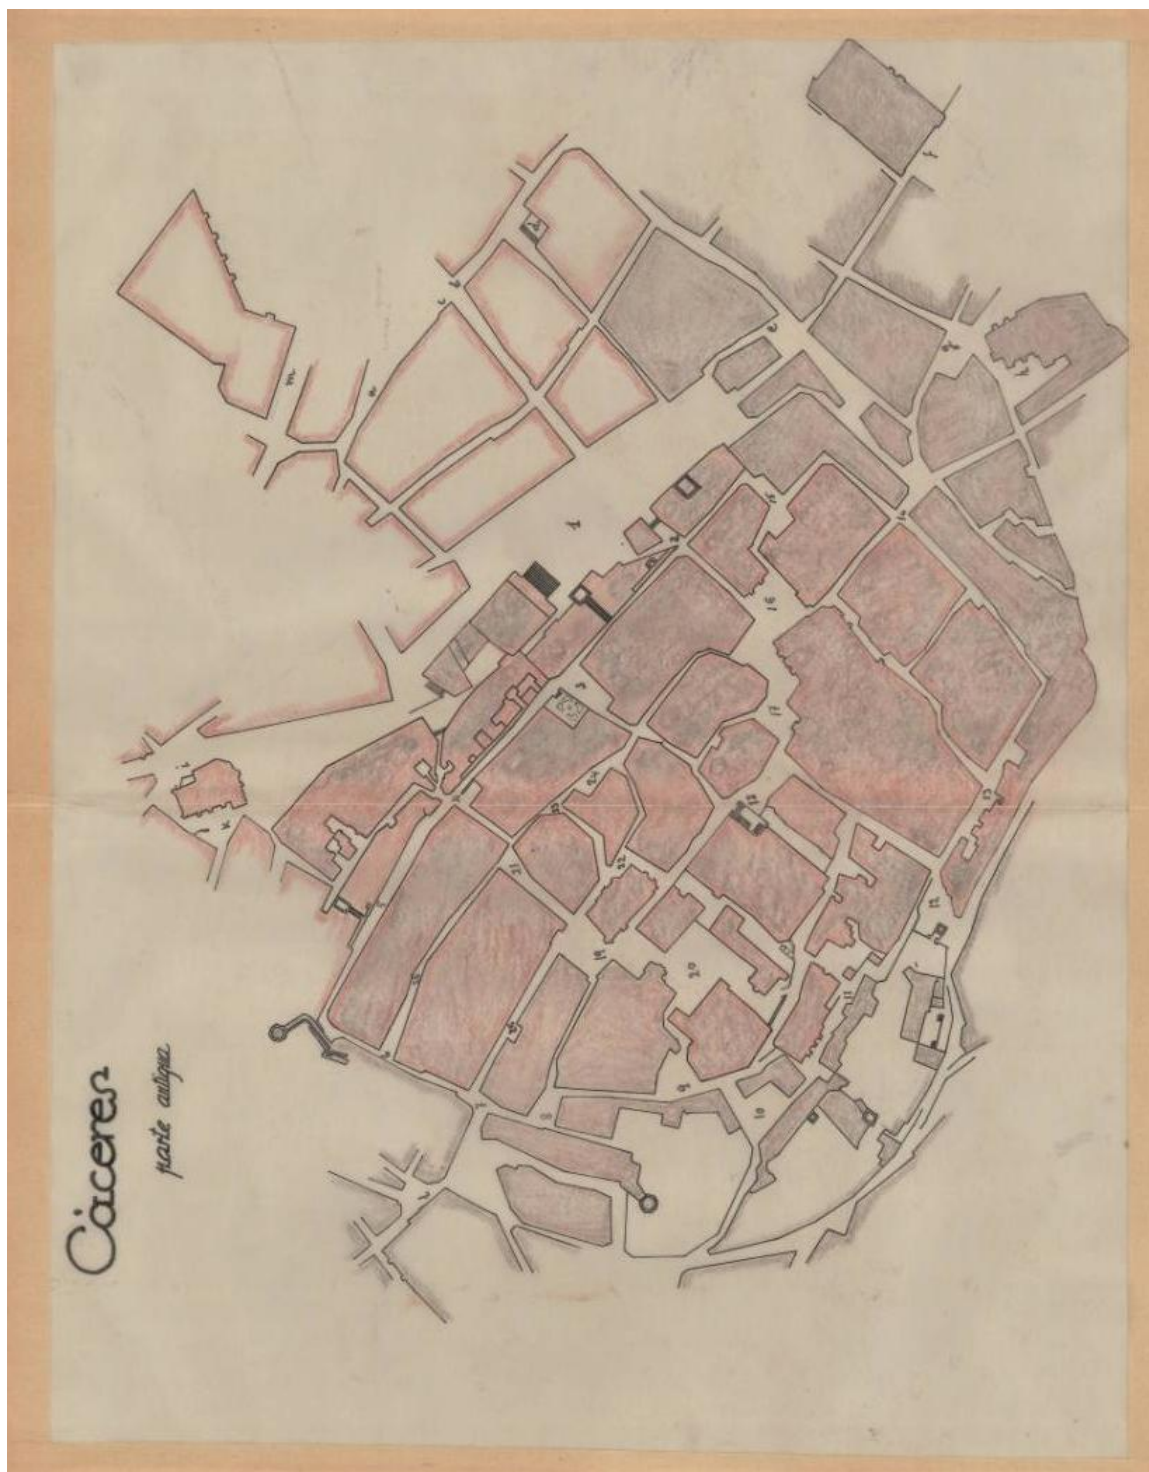
5. Plano adjunto del expediente titulado 'Propuesta para la declaración de Monumento Nacional del Conjunto Monumental de la ciudad de Cáceres', elaborado en 1942. A pesar de que la declaración no protegía el espacio urbano, sí que se protegió la plaza Mayor en cuanto a espacio cargado de significación cultural, un hecho que es reseñable en el contexto en el que nos encontramos (MCU).

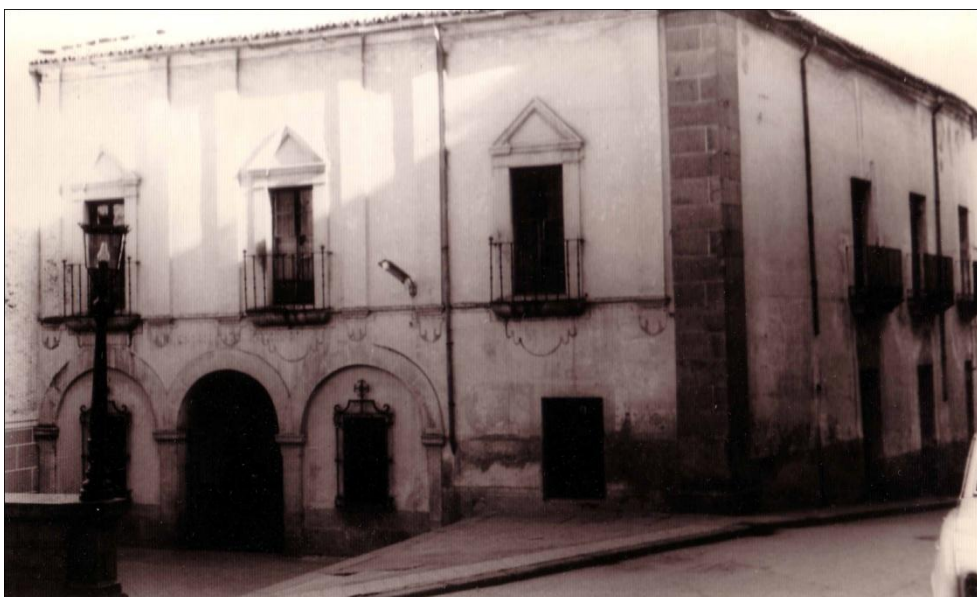
6. El convento de Santo Domingo, cerca de la plaza Mayor, fue uno de los inmuebles cacereños que sufrió los efectos de la desamortización, convirtiéndose una época en Delegación de Hacienda (AHMC).

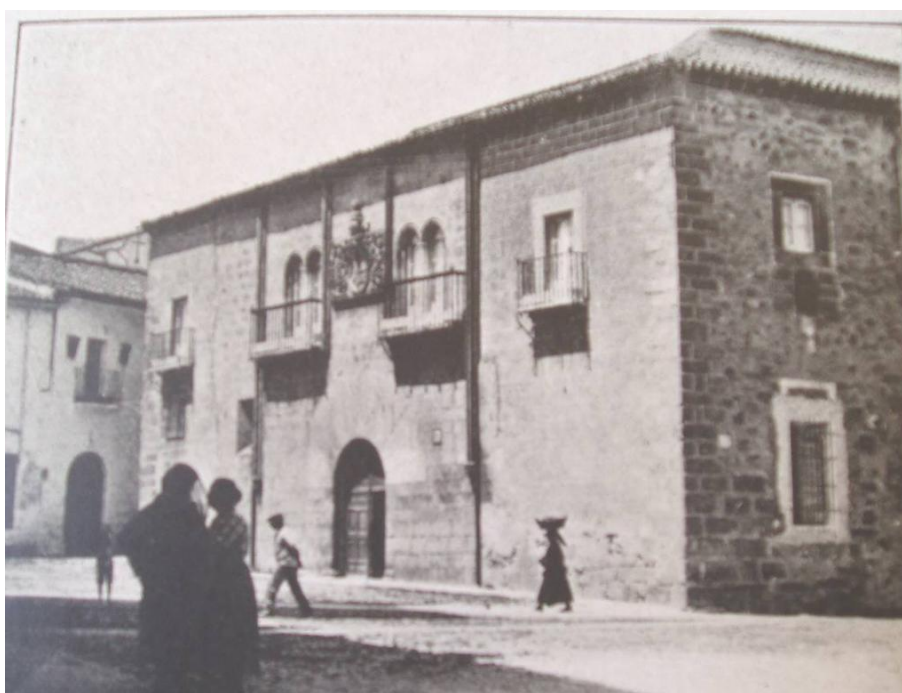
11. y 12. Arriba, grabado de la fachada principal del palacio de Mayoralgo, realizado por Dorregaray a mediados del siglo XIX. Abajo una imagen del inmueble hacia 1930 recogida en la guía de Blázquez Marcos, donde presenta los balcones añadidos en la zona principal y en los laterales (AHMC).

una obra que según Publio Hurtado fue realizada a finales del siglo XIX⁶⁸, que desvirtúan la sobria belleza de la fachada principal así como la tipología arquitectónica del edificio. Mayoralgo y Lodo confirma en su estudio sobre el palacio⁶⁹ la ausencia de

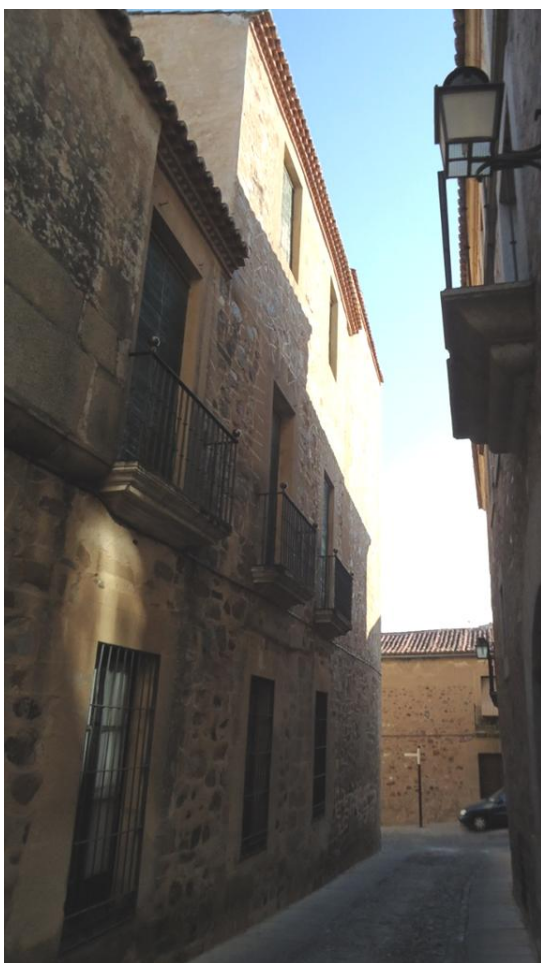
14. Fachada en la que originalmente se encontraría el acceso al palacio de los Sánchez Durán (MJT).

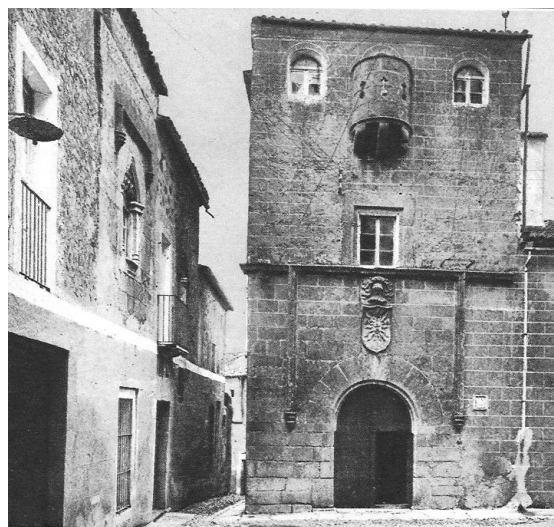
17 y 18. La casa del Águila antes y después de la colocación de un balcón sobre la puerta (Cáceres, historia viva).

Casa del Águila.- Como actuación anecdótica podemos mencionar la eliminación del escudo de la conocida como **casa del Águila**, junto a la casa del Sol. En la actualidad se observa tal y como se encontraba en origen, con el escudo sobre la puerta. Sin embargo, no siempre estuvo así, pues en un momento indeterminado, probablemente a principios del siglo XX, el nuevo propietario del inmueble hizo desaparecer el escudo y lo trasladó al jardín del palacio de Abrantes, hecho del que fue testigo Publio Hurtado: *...allí no dice nada. En cambio sobre la puerta que coronaba, era un testimonio perenne de la hidalguía del solar, y las glorias de sus señores*⁸⁰. Dicha actuación no supuso solo por la apertura de un balcón, sino también la eliminación de la pequeña ventana de formas góticas existente con anterioridad.

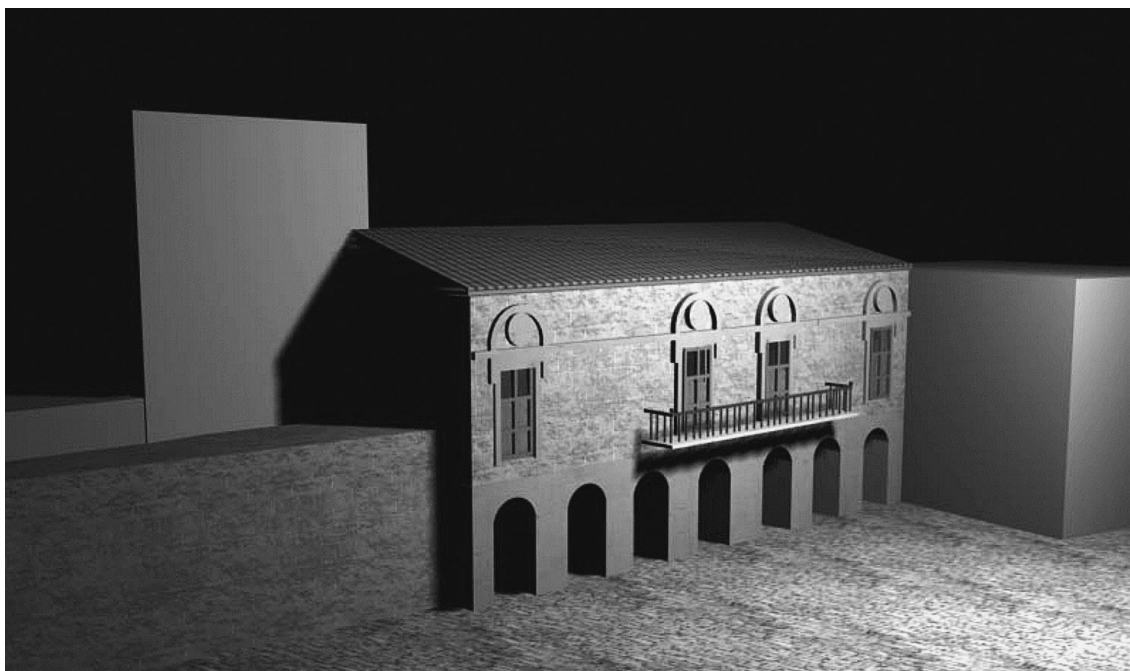
20. *Reconstrucción ideal de la posible configuración con que contaron las casas consistoriales. Tan solo existe como documentación gráfica una porción de la fachada, recogida en el grabado de la diosa Ceres –o genio de la Colonia- realizado a principios del siglo XIX. Para elaborar nuestra hipótesis nos servimos de la información proporcionada por las diferentes fuentes conservadas (Recreación: M.J. Teixidó y Roberto Saavedra).*

El inmueble desaparecido, si bien no contaba a buen seguro con demasiados alardes artísticos, sí que debía de constituir un ejemplo significativo de su tipología arquitectónica del siglo XVI.

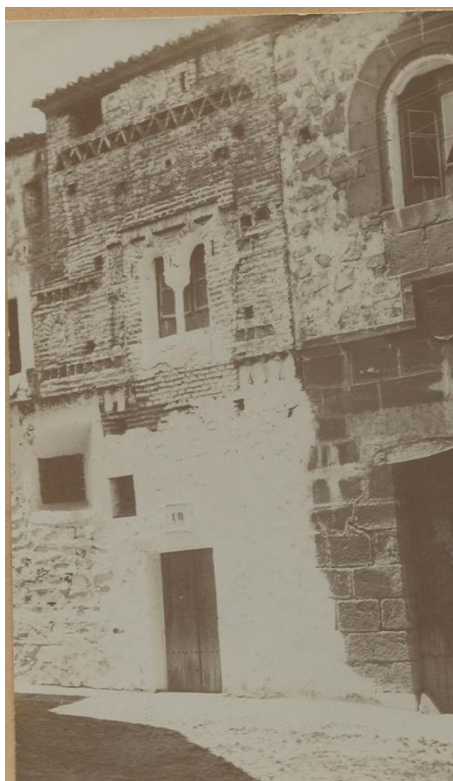
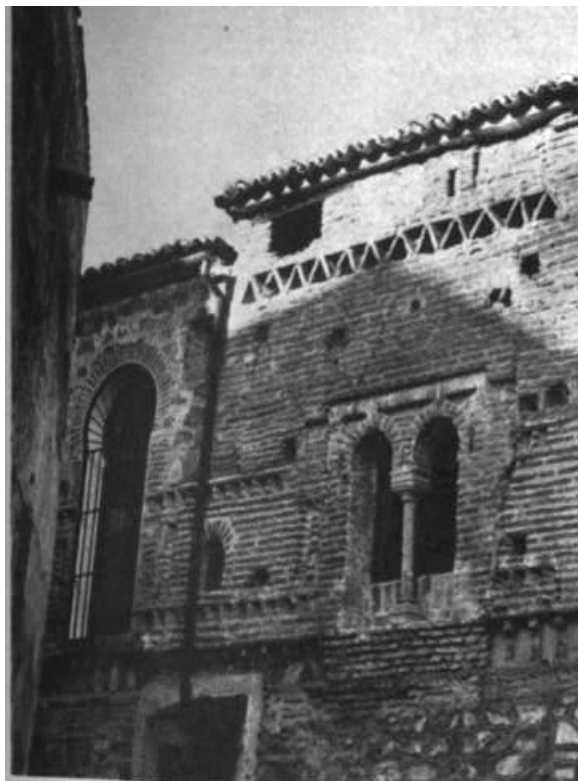
23 y 24. Ampliación de la ventana abierta en el friso mudéjar. A la izquierda se observa la existencia de un pequeño vano, justo en el límite izquierdo de la imagen, que se transforma a la derecha en un historiado arco de herradura de grandes dimensiones. (MC; conde de Canilleros).

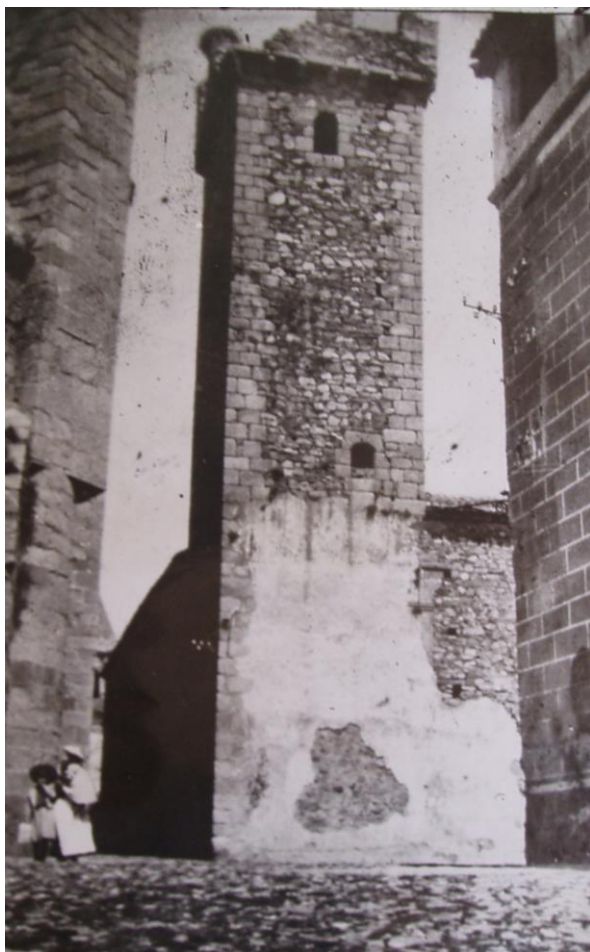
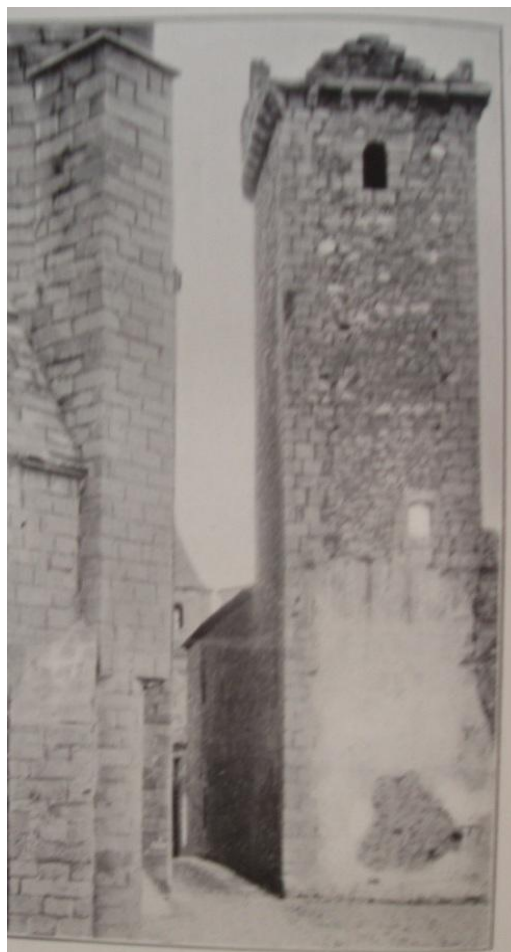
25. A la izquierda, el estado de la torre de las Cigüeñas en 1902; a la derecha, fotografía realizada para el Catálogo Monumental de Mérida, hacia 1915. Puede observarse el deterioro que sufrieron con el paso del tiempo las almenas (Marchena y Mérida).

Conocemos el alcance de esta intervención a través de documentación gráfica de la época, pues el proyecto de obras no adjuntó ningún croquis o dibujo que aclarase la acción a realizar. A través de fotografías de c.1902 y c.1915 podemos observar el progresivo deterioro que sufrieron las almenas de la torre: el remate del edificio presentaba un estado de ruina inminente, por lo que era urgente, al menos, su consolidación. De esta forma se planteó una completa actuación, para lo cual se elaboró un detallado proyecto con las actuaciones que pretendían ejecutarse. Esta actuación obtuvo el visto bueno municipal, también concedido por Antonio Floriano Cumbreño,

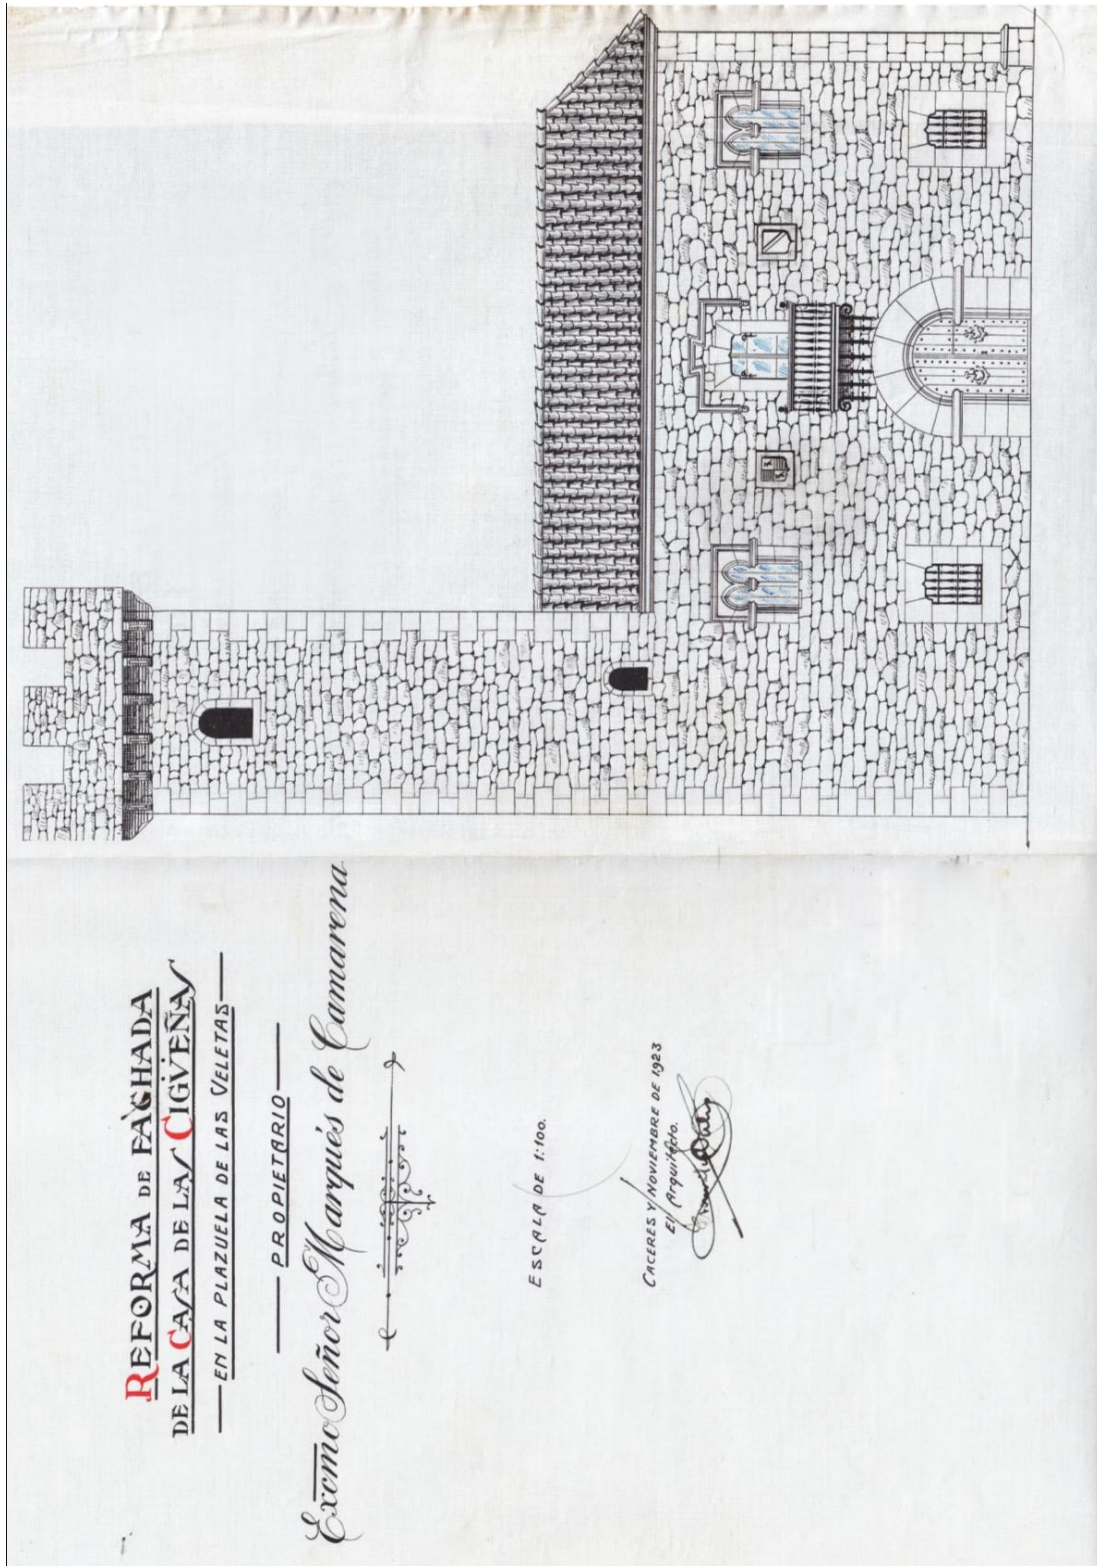
27. Proyecto de reforma de la fachada de la casa fuerte de las Cigüeñas, en la plazuela de las Veletas. Escala 1:100. Noviembre 1923, firmado por Francisco Calvo Traspaderne. Se trata de una de las primeras intervenciones historicistas de las que queda constancia documental (AHMC).

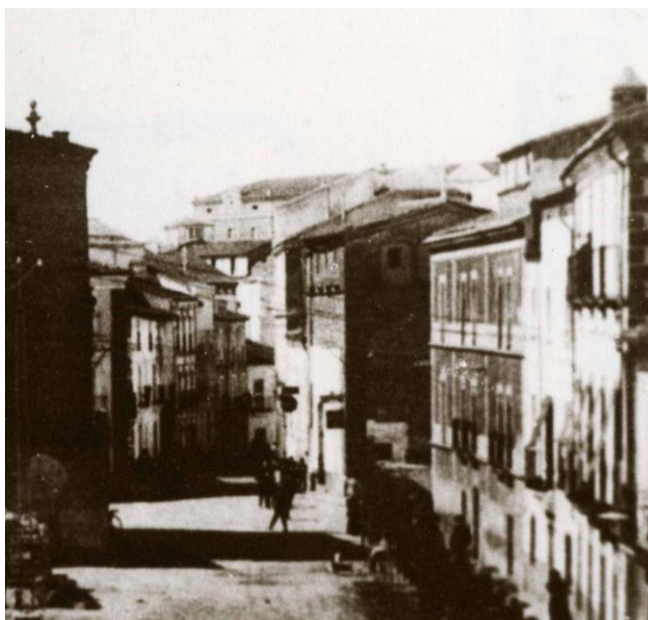
30. Detalle de la corredera de San Juan hacia 1900. Se aprecia la torre del ex convento de San Pedro, cuya configuración no dista demasiado de la actual (AHMC).

La única objeción del Ayuntamiento fue la solicitud de ejecución *con arreglo a ornato*, sin pasar a valorar su condición de edificio histórico. No hemos encontrado material gráfico de dicho edificio, aunque sí algunas postales de la plaza de San Juan que permiten observar con dificultad el estado de la torre, una de las pocas partes que en la actualidad se conserva de él¹²⁷.

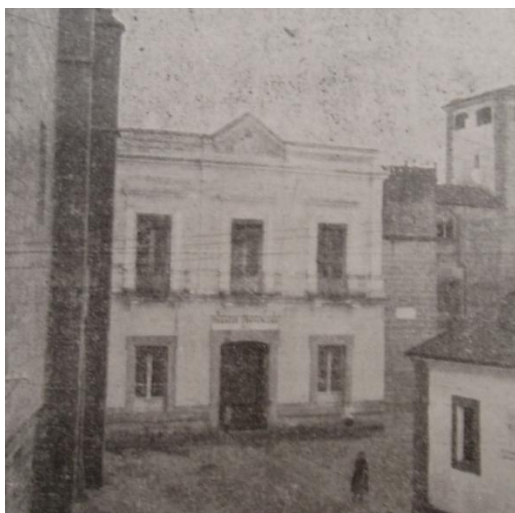
36. Configuración que pudo adquirir la Diputación Provincial en 1871, según las noticias proporcionadas por Publio Hurtado. Así se mantuvo hasta finales de la década de los 30. (AHMC).

Da la impresión de que los diferentes usos mantuvieron en gran parte la disposición del antiguo convento, quizá habilitando aquellas zonas más deterioradas y adaptándolas al uso escolar. Es probable que en torno a esa fecha la fachada adquiriese la configuración que se aprecia en la imagen: enjalbegada de gusto neoclásico, en dos alturas separadas por cornisa, vanos cuadrangulares y piñón de remate.

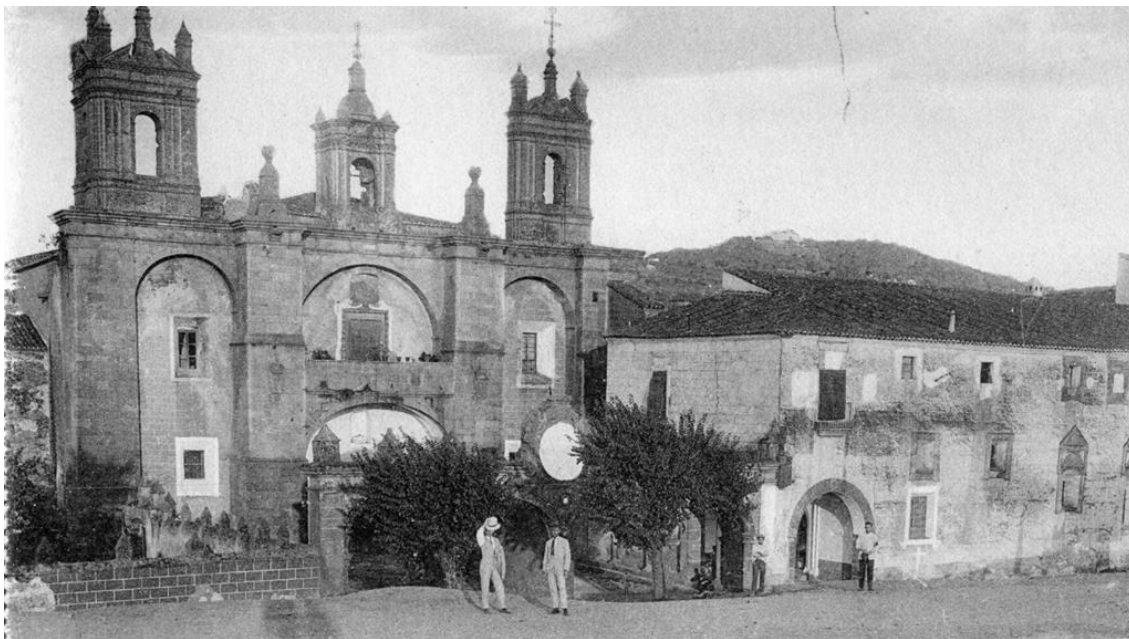
37. Monasterio de San Francisco c.1920. En la imagen se aprecia una fachada con vanos irregulares y desproporcionados, consecuencia de los diferentes usos albergados desde el siglo XIX (AHMC).

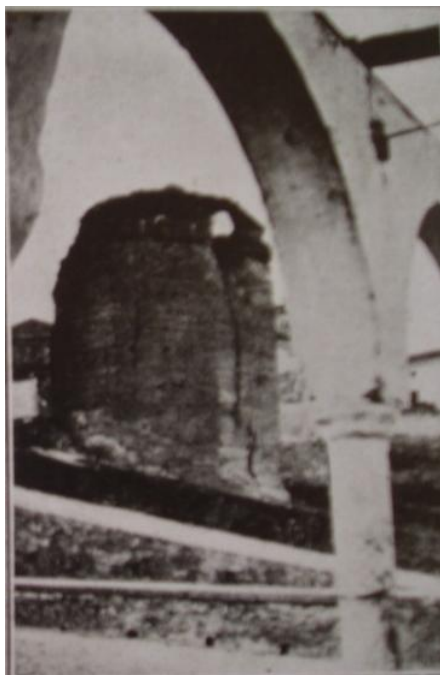
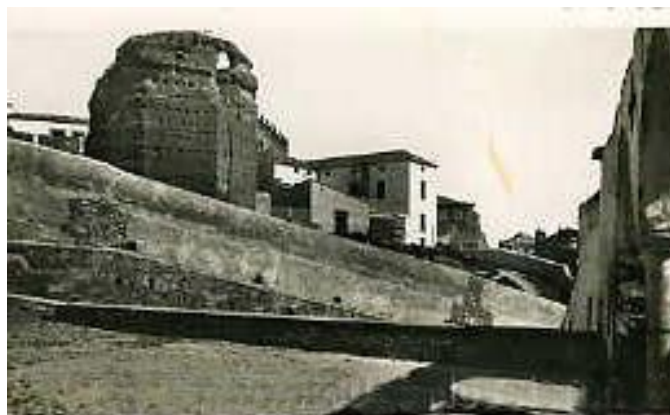
41. Estado de la ermita de la Consolación hacia el primer tercio del siglo XX. En la imagen puede observarse el pórtico que tenía originalmente, ya sin cubierta (Mélida; postal anónima).

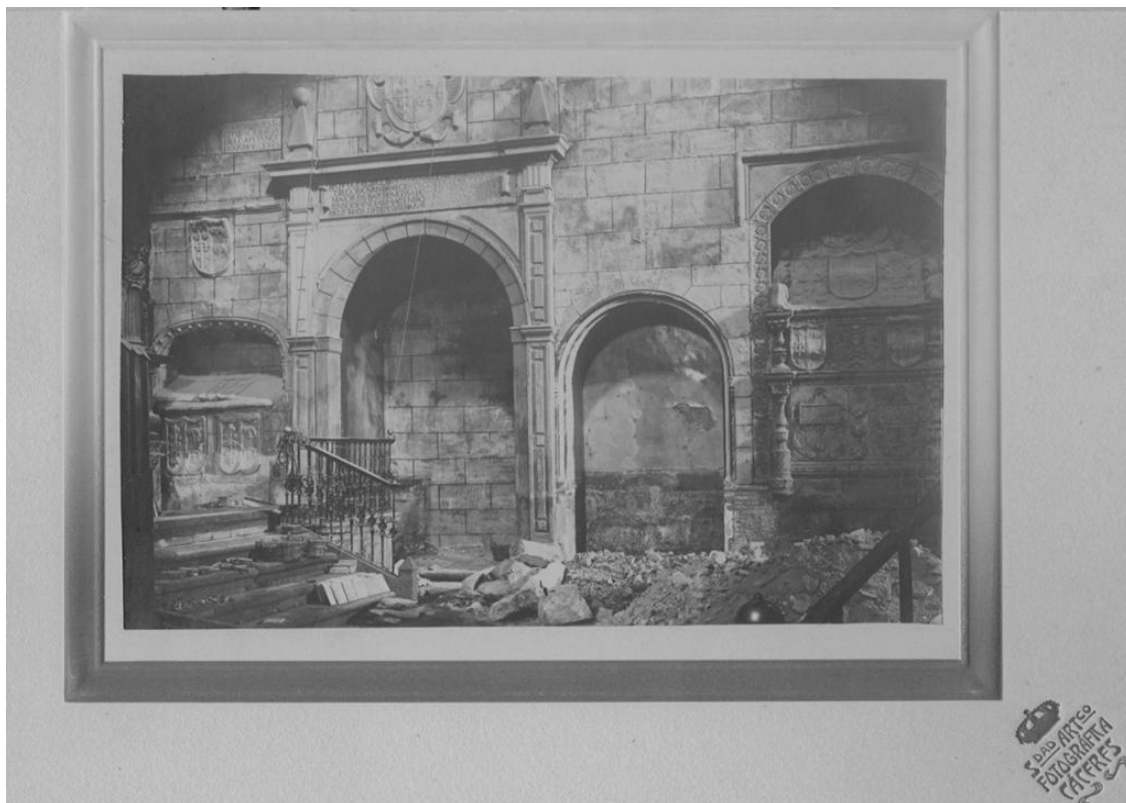
44. Interior de San Mateo en una fotografía realizada por Julián Perate para la Sociedad Fotográfica de Cáceres. Se percibe la importante obra que supuso la actuación, con el traslado de capillas laterales. También se aprecia el enjalbegado añadido a finales del siglo XIX (MC).

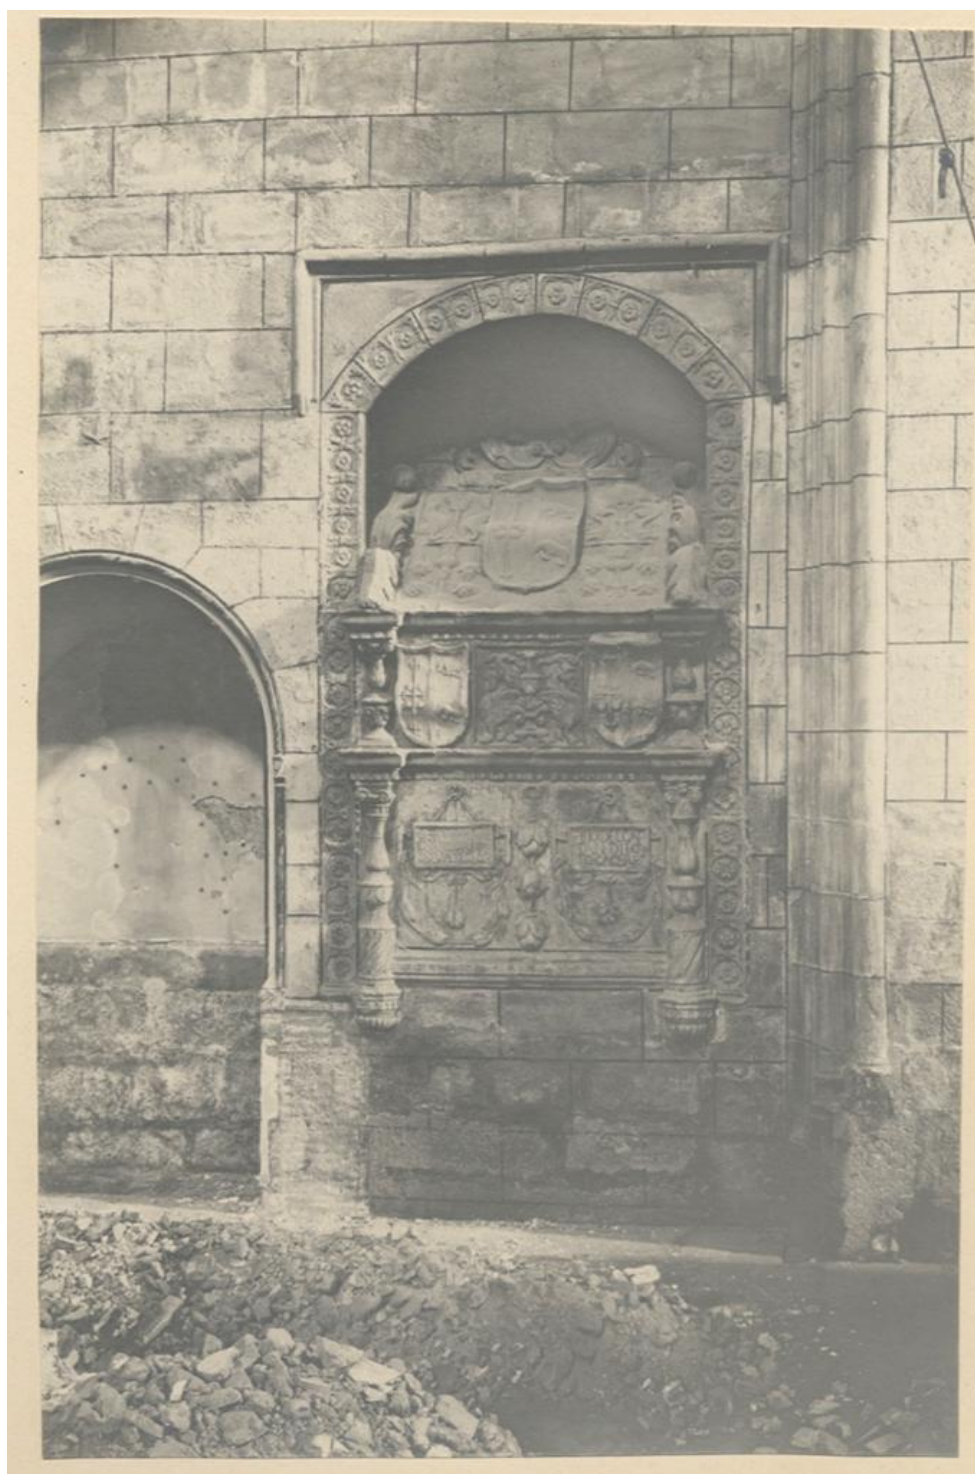
45. Fotografía del sepulcro de los Ovando, tomada por Julián Perate durante las obras de restauración. Se aprecia el revoco de imitación de sillería que cubría sus paramentos, encalado, que sería retirado décadas después. Atención merecen los escombros esparcidos por el suelo, que nos hablan de la dimensión de la obra (MC).

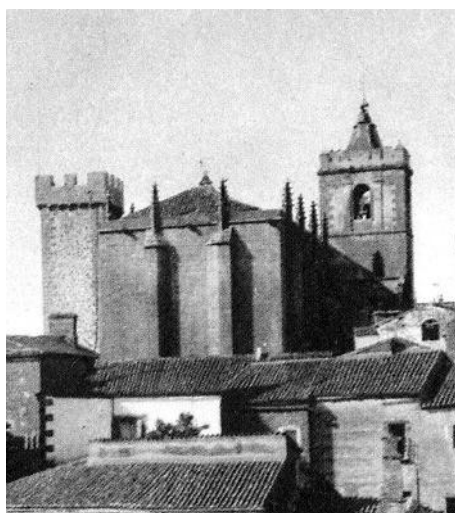
46. La torre de San Mateo presentaba este aspecto antes de convertir el almenado en un sencillo antepecho hacia mediados de siglo XX (Imagen Cáceres, historia viva).

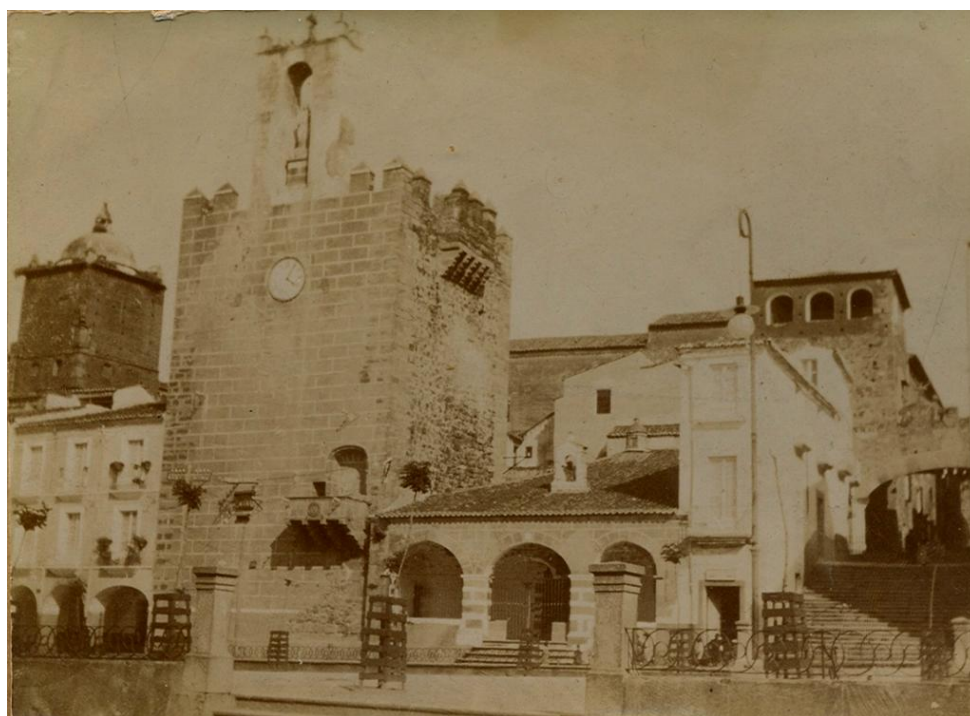
51. Imagen tomada por Gabriel Llabrés hacia 1900, en la que se observa el estado de conservación de la torre y las construcciones que la rodeaban (MC).

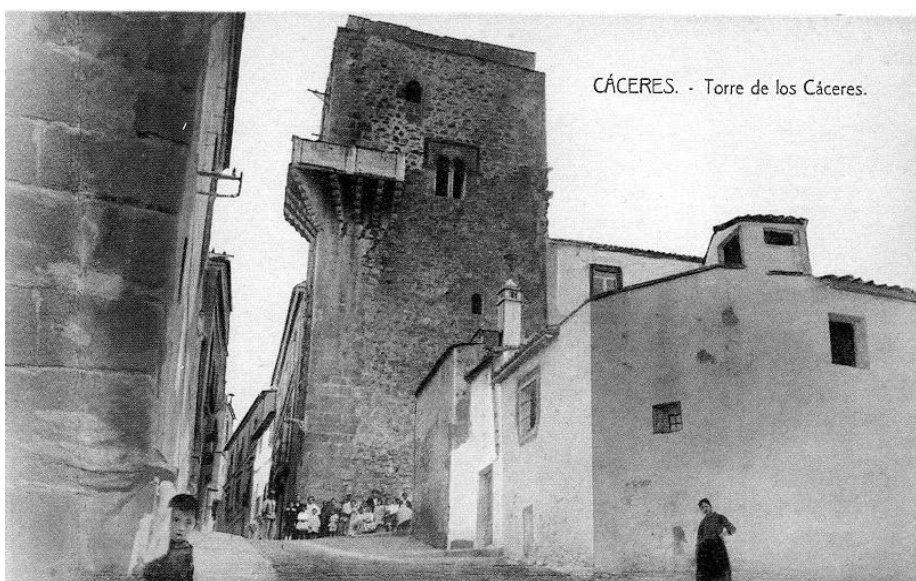
52. Postal que permite conocer el lugar en el que se ubicó el arco del Socorro (La postal en Cáceres).

Respecto a las puertas del recinto²¹³, en esta época se documenta el proceso de desaparición de la conocida como puerta del Socorro, situada en la entrada Norte del recinto amurallado. En 1874 comienza el expediente de derribo, episodio en el que participaron de forma activa los vecinos²¹⁴. De hecho, la solicitud de derribo –en un principio parcial- la inicia Adolfo López Montenegro, a quien interesaba la desaparición de aquella para sus intereses particulares. A través de instancia con fecha de 10 de junio de 1874 se dirigió a la Corporación Municipal, justificando la obra por cuestiones estéticas e higiénicas (mejoras de ornato y ventilación):

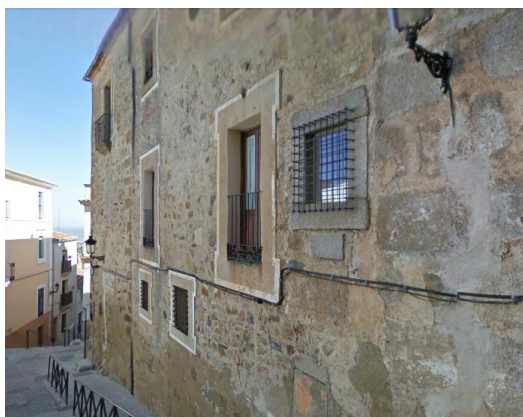
54. Tras la reja de este pequeño vano cuadrangular puede observarse la imagen que originalmente presidiría la puerta del Socorro (MJT).

La imagen que presidía el arco fue colocada en una hornacina de la vivienda adyacente, donde aún en la actualidad puede apreciarse.

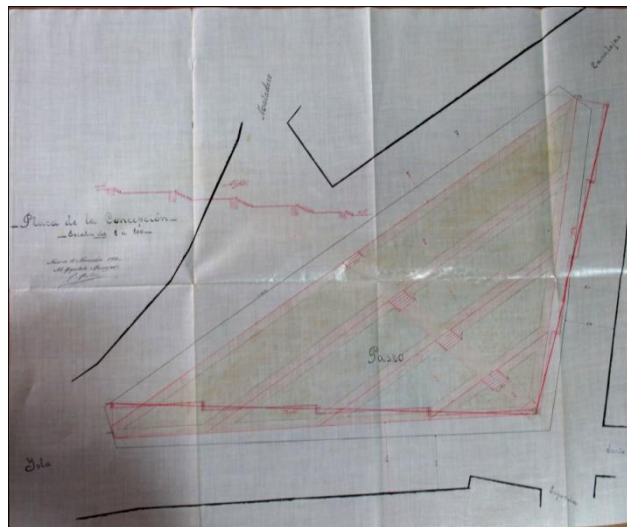
65. Proyecto no ejecutado de reforma de la plaza de la Concepción, firmado en 1914 por R. Montano. Se planteaba una superficie aterrazada con un profuso jardín. Da la impresión de que siempre se vieron las posibilidades de mejorar el solar y convertirlo en un lugar más amable e integrado en las vías circundantes, si bien se careció de los fondos necesarios para ello. A la izquierda una propuesta de ajardinado que contiene el mismo expediente (AHMC).

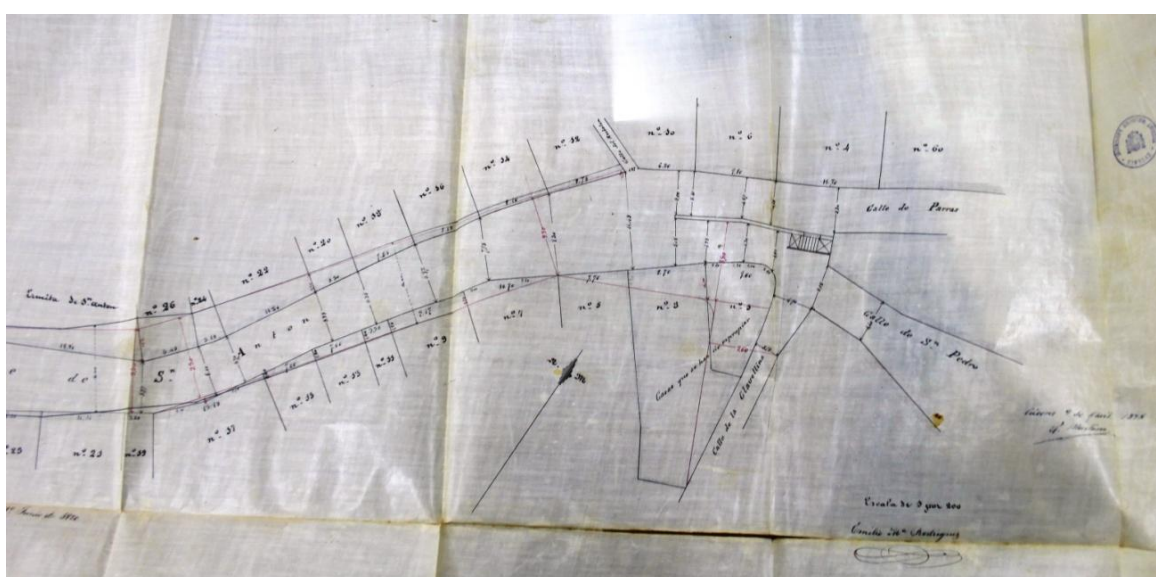
67. Proyecto de ensanche de la calle San Antón, firmado en 1880 por Emilio M^a Rodríguez. Se rectifica la alineación de la calle para facilitar el tránsito hacia la nueva estación de ferrocarril, situada en el actual Paseo de Cánovas(AHPC).

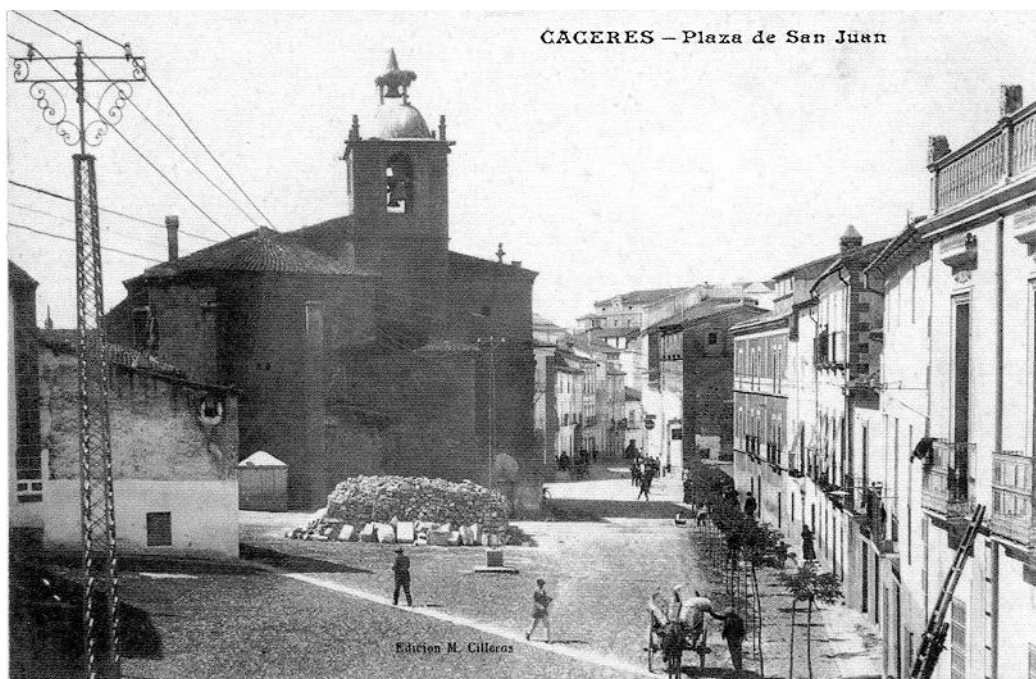
68. Plaza de San Juan a principios del siglo XX. A la izquierda se observan las construcciones que fueron eliminadas en el ensanche de 1902, entre las que se encontraba el horno citado. Apreciamos un espacio considerablemente reducido al actual y diáfano, sin ajardinamiento (Postal antigua).

pasado una configuración considerablemente diferente a la que ahora podemos apreciar: un crucero presidía la plaza -eliminado en 1903 por tener problemas de estabilidad²⁵⁴- y contaba con un espacio de menores dimensiones, ya que existía una manzana de casas en la desembocadura de la calles Gallego y Postigo que impedía la entrada a estas con facilidad. Esta razón impulsó en 1901 el ensanche de su entrada a través de la expropiación²⁵⁵ de las casas nº 21 y 23 de la calle Gallegos y otra de Postigo²⁵⁶.

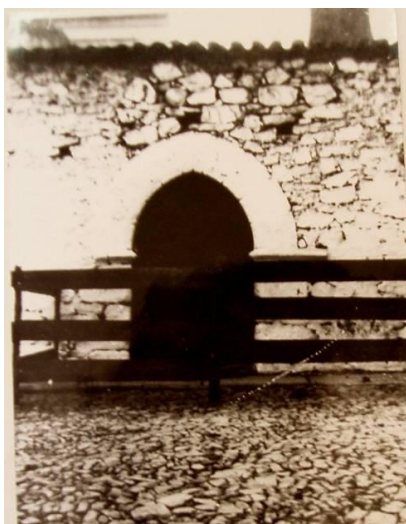
69. Horno derribado en la plaza de San Juan para llevar a cabo el ensanche hacia las calles Gallegos y Postigo (AHMC).

El hecho no pasaría de mera anécdota si entre esas casas derribadas no se hubiera encontrado la nº 23²⁵⁷, conocida como la casa-horno, una construcción propiedad del conde de la Torre de Mayoralgo²⁵⁸. Se trataba de una pequeña construcción que llamaba la atención por el importante arco ojival que presentaba en su fachada, ejecutado en cantería y que era para algunos autores la primitiva ermita de San Juan²⁵⁹. No obstante, a pesar de estas características diferenciadoras, el inmueble fue derribado sin más miramientos que los de Sanguino y Michel²⁶⁰, quien recogió el suceso en su cuaderno de notas en los siguientes términos:

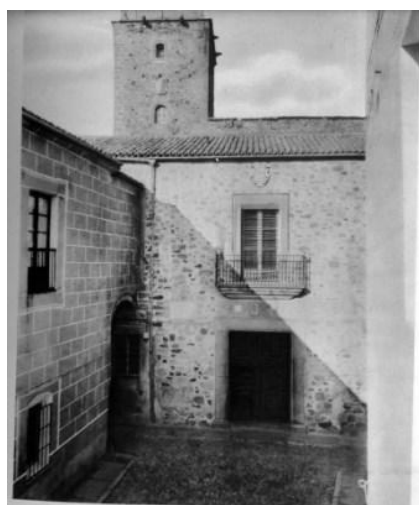
5. Arco de la calle Olmos que pretendió ser derribado en 1925 (AHMC).

de los Golfines de Arriba con la que forma la manzana sur de la Calle de los Condes. La Comisión de Monumentos autorizó la demolición, alegando ser *construcción relativamente moderna, sin mérito artístico ni histórico de ninguna clase*⁴⁵. Además se arguyó el beneficio de ventilación y salubridad que el derribo aportaría, justificaciones que coinciden con las que se dieron en su día para el derribo del arco del Socorro. Es posible que el arco se erigiera hacia el siglo XVIII, y bien es cierto que no parecía ostentar ningún elemento artístico reseñable. No obstante su derribo debió

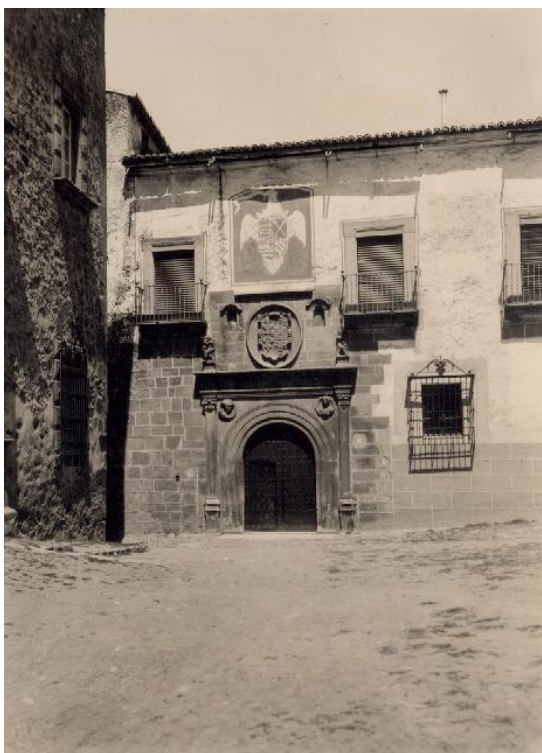
8. *Palacio de Ovando. Debemos resaltar una peculiaridad de su fachada, pues presenta sus vanos de forma desalineada en planta baja y principal. Esta circunstancia quizá anuncie una modificación o añadido en época incierta, pero en cualquier caso muy anterior a nuestra época de estudio. (MC).*

En 1929 el inmueble fue nuevamente intervenido, en esta ocasión de manera ostensible. Su propietario Muñoz de San Pedro solicitaba la reforma de su casa *consistente en lo que el plano que se acompaña determina, y cuya reforma exterior ha de ser la apertura de tres ventanas, de acuerdo en estilo con las que hoy existen y un balcón pareado al que hoy tiene e igual al mismo*⁵¹.

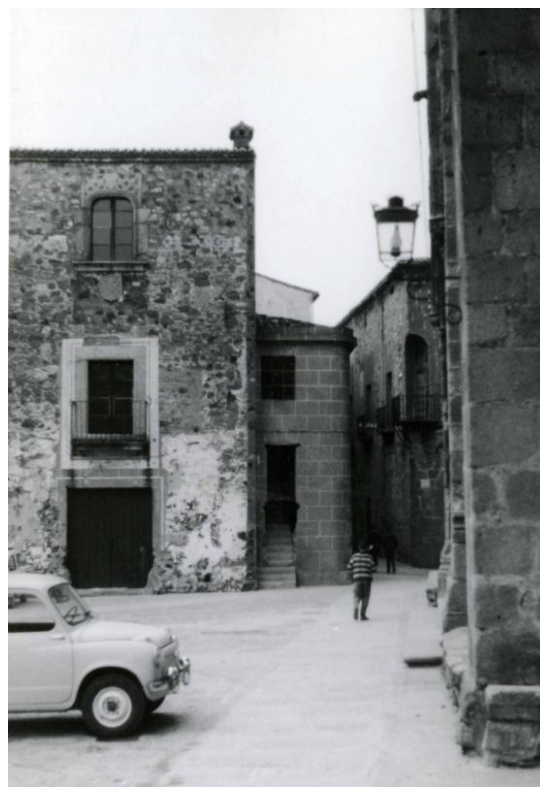
10 y 11. Croquis presentado para la nueva composición de fachada del edificio anejo al palacio de Ovando. La ventana superior es, con seguridad, la que quería ser eliminada por no encajar 'estilísticamente' con el resto de la plaza, cuando se trata de una ventana gótica de gran interés histórico (AHMC; Cáceres).

ventana del piso principal y dejarla con unas dimensiones de 1,20 por 2,20, dejándola toda ella recuadrada en cantería en un ancho de 35 cm. Y transformar el portado de entrada de 2,47 por 1,24 actual en 2,30 por 2,70 poniendole puertas a juego con la resistente en las construcciones in mediatas en dicha plazuela de Santa María. Gracias al croquis sabemos que aquella ventana que pretendía hacer desaparecer, o trasladar a su verdadero estado, no era otra que la ventana de tracería gótica que se aprecia en la fotografía. Es destacable el criterio aducido por el arquitecto municipal, quien consideró que la obra podía aprobarse sin ninguna atención a la dimensión histórica, pues *no afecta a la construcción y refuerzo de fachada, sino al ornato de la misma*. Afortunadamente, el proyecto pasó por Comisión de Monumentos, donde fue aprobado con una salvedad:

Que quede intacta la ventana que aparece en la parte superior de la fachada y escudo heráldico que hay debajo de ella, procurando armonizar el conjunto de dicho frontispicio, con el de las edificaciones contiguas.

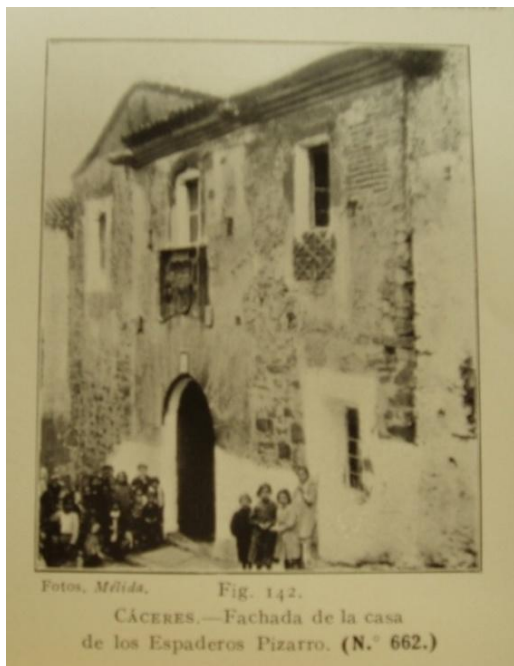
12 y 13. A la izquierda se observa el inmueble hacia 1915. Por entonces era corral de vecinos y se hallaba en pésimas condiciones, con el zócalo encalado. A la derecha imagen tomada hacia 1930, en la que se observa la conversión de las ventanas en balcones y el tejado en la esquina con una sola vertiente. (Mérida; Blázquez Marcos).

La Junta de Acción Social y Católica, en un intento de matizar la acción ejecutada, trató de acercar posturas para compatibilizar sus intereses con los de la conservación del patrimonio. Finalmente, y tras comprobar la consumación de los hechos, se decidió permitir la ampliación de los balcones, con la limitación de instalar unos herrajes acordes con los existentes en la calle y convirtiendo en ventana el tercer balcón que se quería construir, *igual a la que está medio destruida que debe ser ejecutada con los sillares eliminados que aún se conservaban*. Asimismo se solicitó revocar la fachada con esgrafiado de sillería fingida.

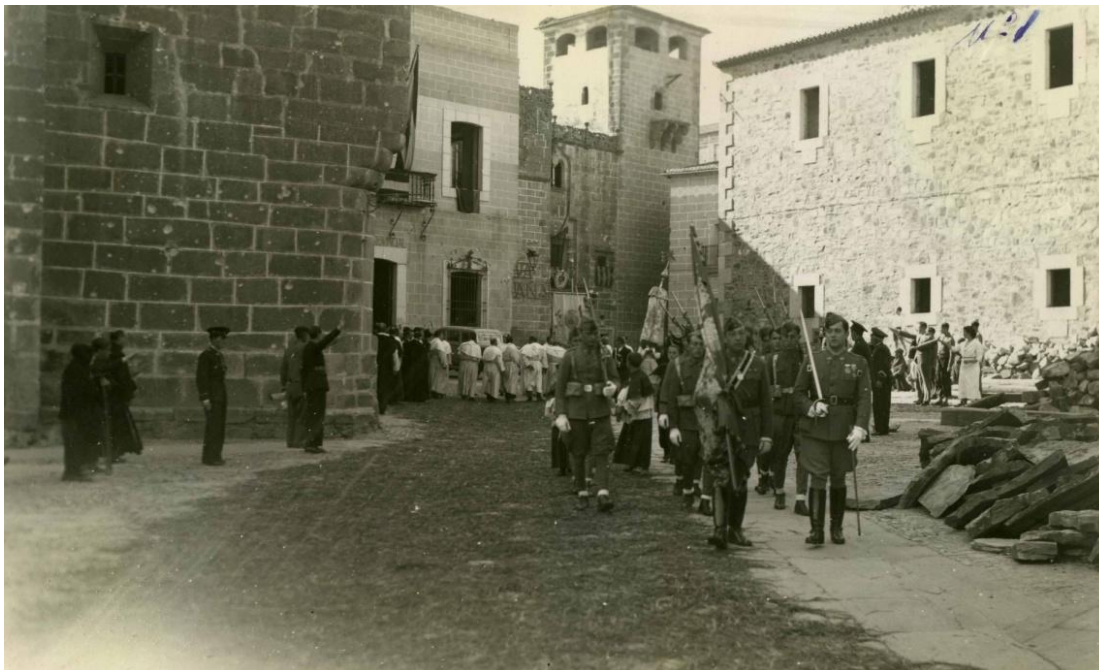
22. Fotografía tomada hacia 1940, en la que se aprecia una reciente intervención en la fachada de la Diputación Provincial, con materiales de diferentes cromatismos. En el pavimento se encuentran los escombros almacenados del palacio de Mayoralgo tras su bombardeo. Apreciamos asimismo la finalización del proyecto del palacio de los duques de Valencia, que siguió a rajatabla el esquema propuesto por el arquitecto municipal Ángel Pérez (AHMC).
