TESIS DOCTORAL

**CONSERVACIÓN, INTERVENCIONES Y PRÁCTICA
RESTAURADORA EN EL CENTRO HISTÓRICO DE
CÁCERES (1850-1975)**

MARÍA JESÚS TEIXIDÓ DOMÍNGUEZ

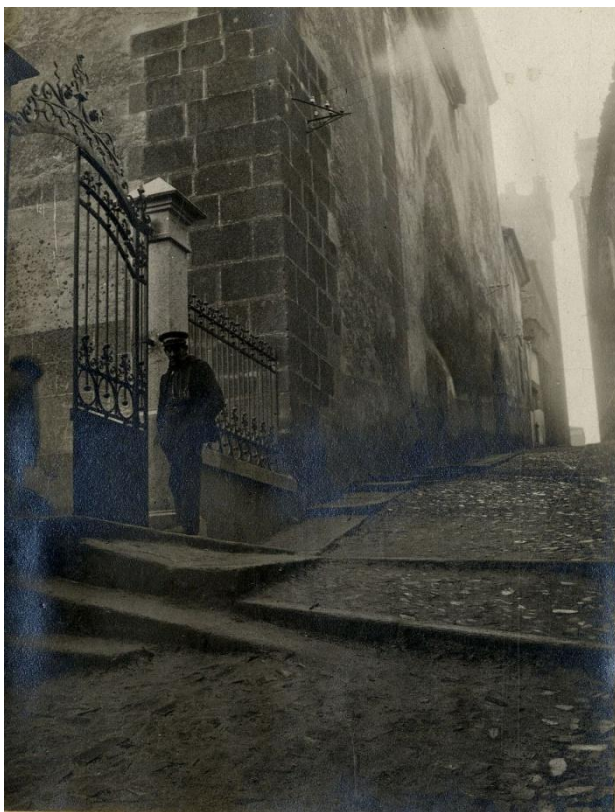
27. Cuesta de la Compañía hacia 1915. Al fondo se aprecia la pequeña construcción que daba acceso a la vivienda del director (AGA)

También se reformaba el mencionado acceso trasero a la vivienda del director, que abría a la cuesta de la Compañía: con sólo 2,7 m en su frente, se halla fuera de la

alineación con los edificios colindantes, por lo que se propuso su demolición y reconstrucción. Por último, se contempló la recomposición de buena parte de la extensa cubierta del edificio y la pintura y blanqueado general. El presupuesto, aunque difícil de calcular según el arquitecto, ascendería a 41.429,96 pesetas, más 3.400 pesetas en honorarios para el técnico⁹⁹.

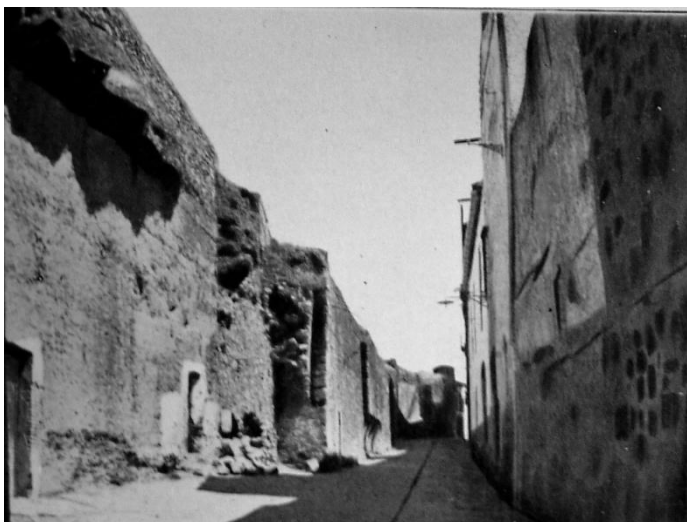
33. Estado de la muralla en la zona del adarve del Padre Rosalío según el Catálogo Monumental de Mérida hacia 1916 (Mérida).

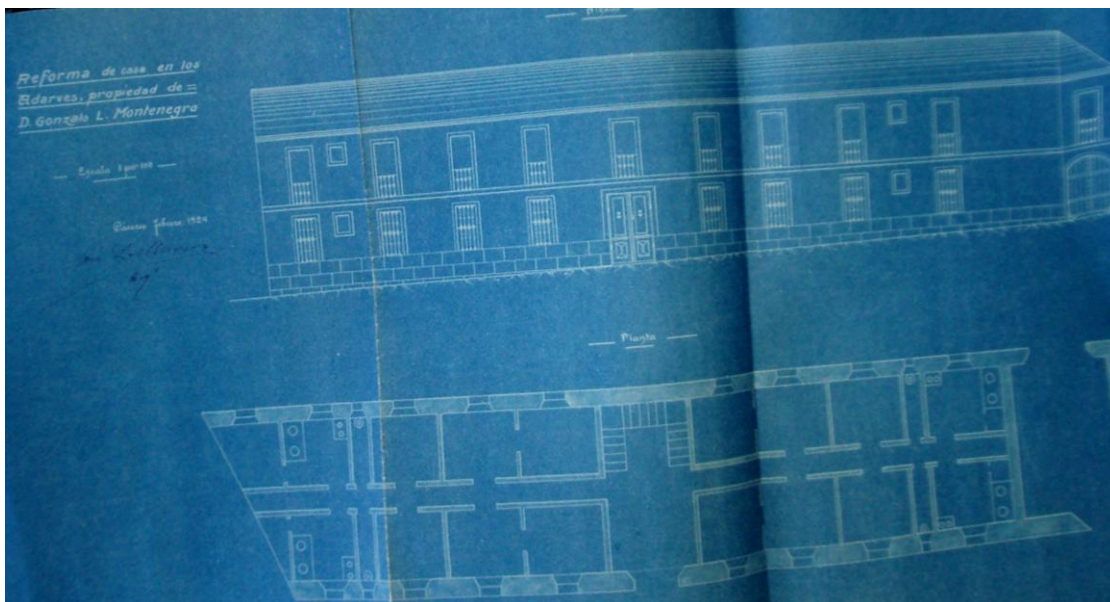
34. Planta y alzado de las viviendas situadas en el antiguo solar del hospital del Padre Rosalío, en el adarve de Santa Ana, construidas en 1924. En planta no se aprecia la presencia de la muralla, pues el proyecto directamente planteaba su desaparición (AHMC).

El proyecto en cuestión, firmado por el arquitecto López Munera, siguió los cauces establecidos y solicitó la licencia de obras, que le fue concedida no sólo por el Consistorio sino también de la Comisión de Monumentos. No obstante es probable que en esta aprobación tuviera mucho que ver el promotor, Gonzalo López Montenegro, que no era otro que el presidente de la Diputación de Cáceres, integrante además de la propia Comisión Provincial de Monumentos. En el plano de planta y alzado se observa

cómo las nuevas viviendas suponían el total derribo de la muralla, circunstancia que no pareció suponer un inconveniente.

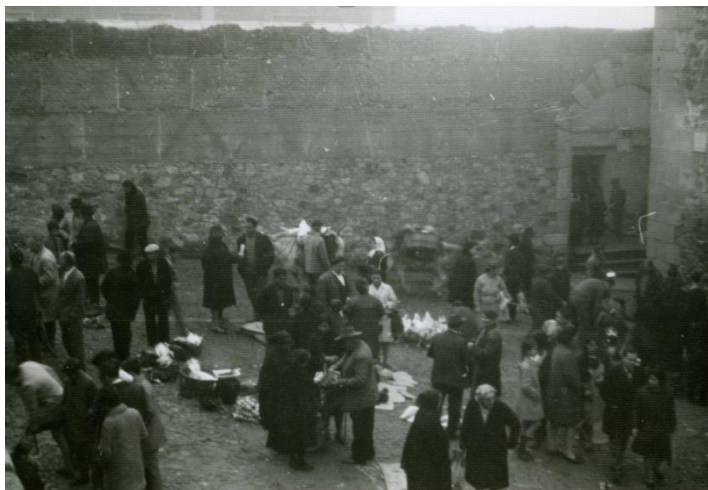
43. Zona del adarve correspondiente a las traseras del mercado. Este lienzo fue restituído con mampostería y cajones de tapial en 1953, bajo proyecto de J.M. González Valcárcel (AHMC).

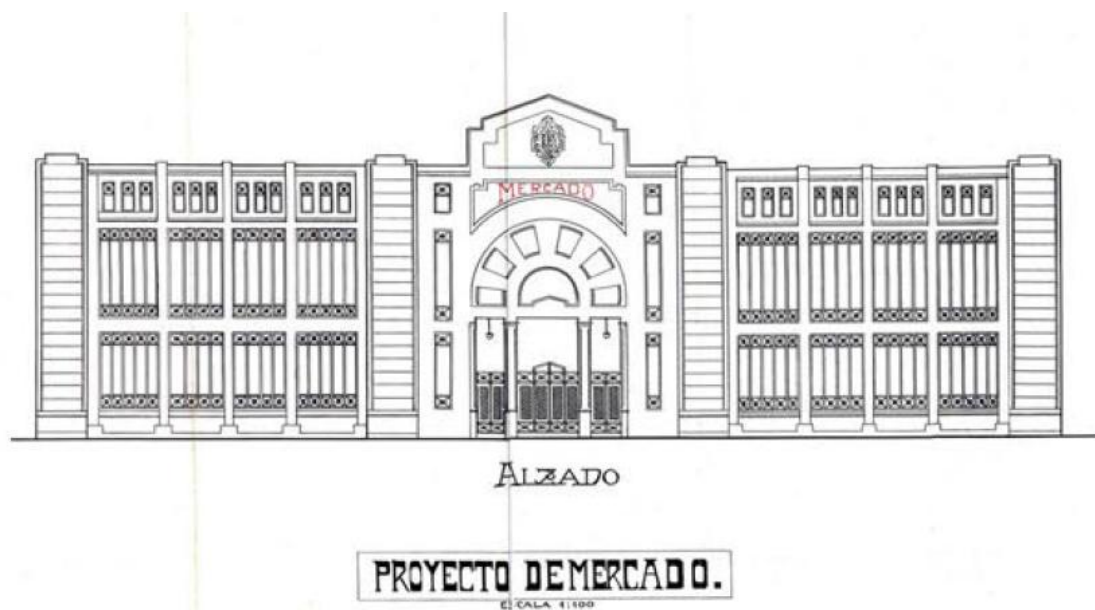
46. Alzado del Mercado Municipal elaborado por Ángel Pérez, que finalmente sería construido. Sin embargo, y a pesar de su interesante diseño arquitectónico fue derribado para llevar a cabo la puesta en valor de la muralla varias décadas después (AHMC).

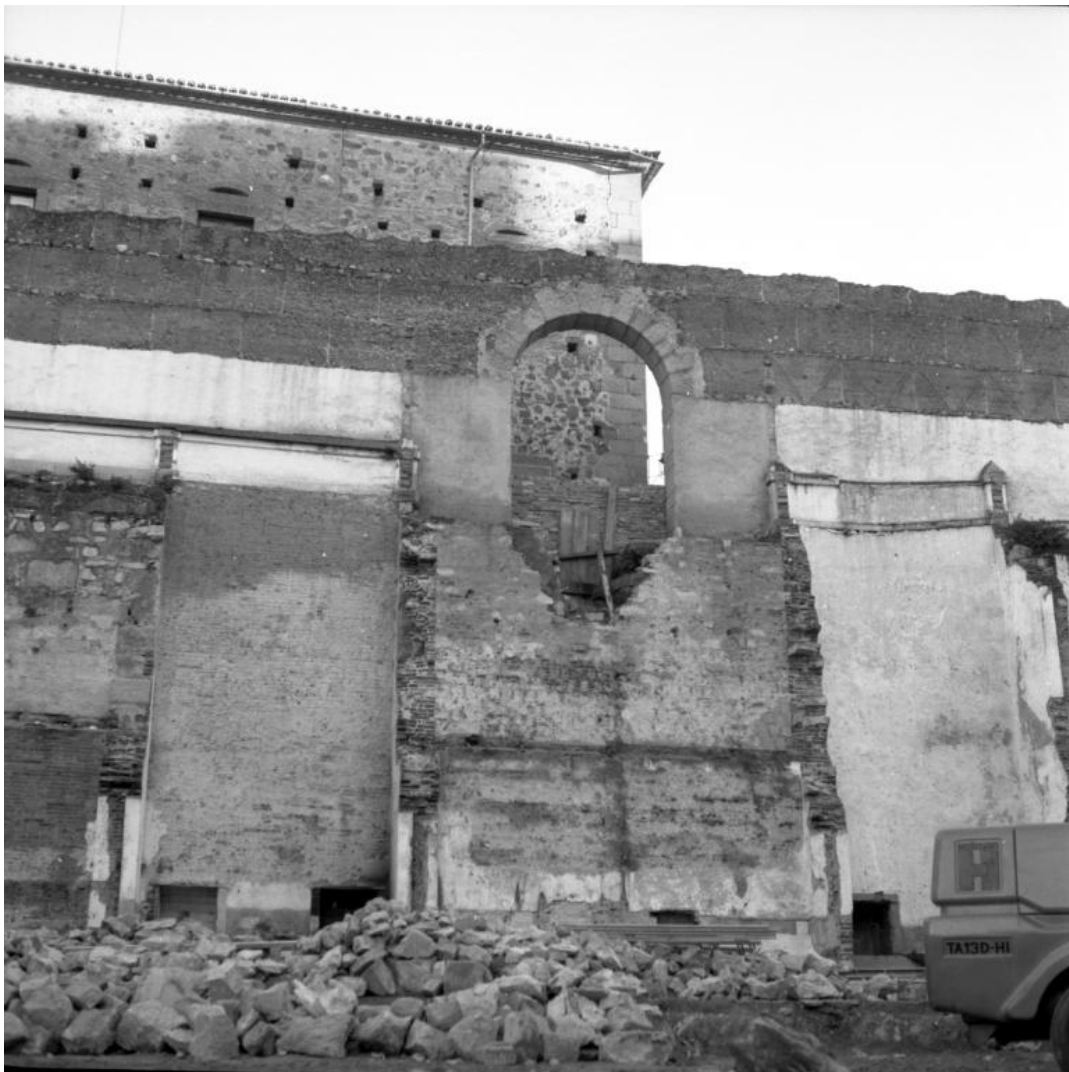
48. Estado del muro tras el derribo del mercado hacia los años 70. El tapial que presenta en la zona superior es diferente al que hoy podemos observar (AHMC).

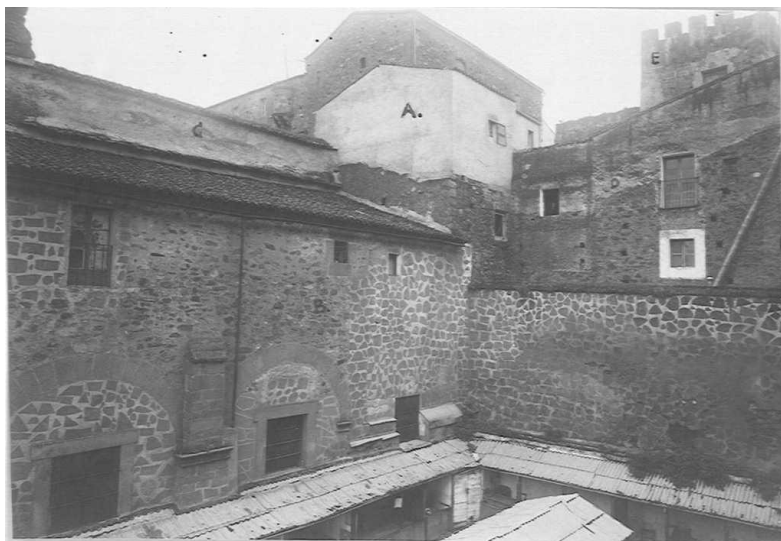
49. Fotografías contenidas en el informe de Pérez y Floriano remitido a la Real Academia de la Historia. En ellas se pueden observar las numerosas construcciones adosadas que desaparecieron, la escalera y la torre derribadas en la intervención (AHMC).

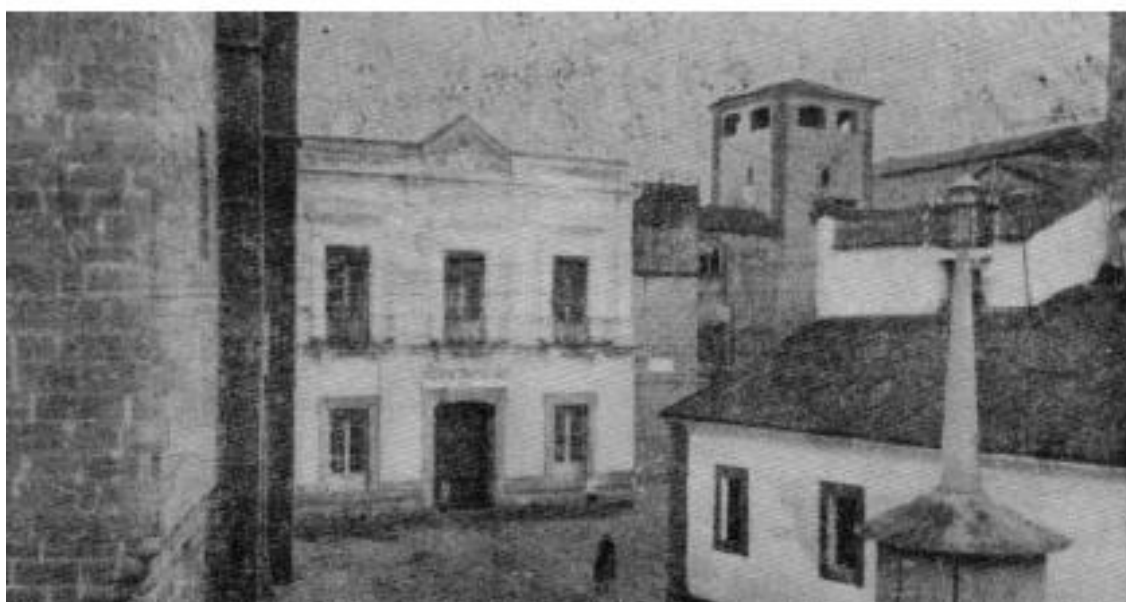
51. Plaza de Santa María hacia 1920. Se puede observar un irreconocible edificio de la Diputación y el transformador existente en el medio de la vía pública(AHMC).

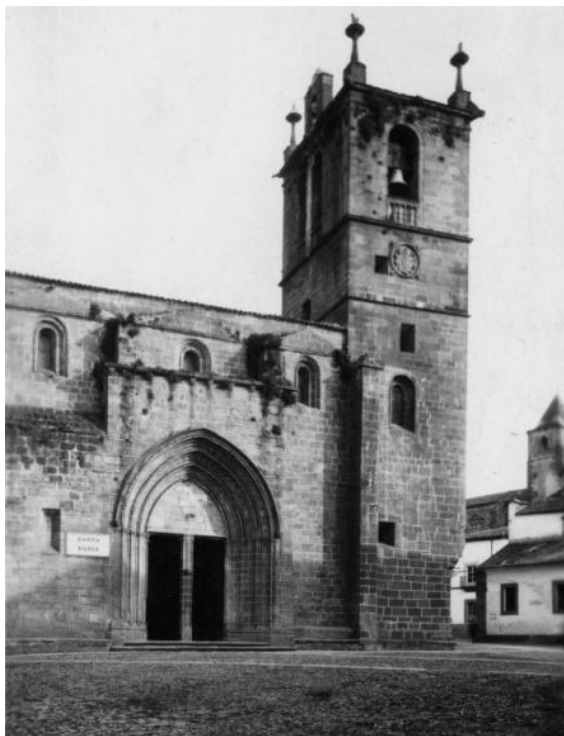
52 y 53. Plaza de Santa María alrededor de 1930 (AHMC). A la derecha, plano para un proyecto de modificación de la esquina del templo. (AMC).

La documentación gráfica conservada de principios de siglo de la plaza de Santa María, que consta de planos y fotografías, presenta un espacio público algo mermado en comparación con la actual disposición arquitectónica¹⁵². Hemos tenido constancia de un primer proyecto que afecta al espacio urbano, que perseguía suavizar la arista de la esquina de la iglesia de Santa María, justo en el lugar donde en la actualidad se encuentra la escultura de San Pedro de Alcántara. El objetivo era hacer la plaza más cómoda al tránsito, quizá también para el tráfico rodado, expediente que cuenta con plano de planta y sección.

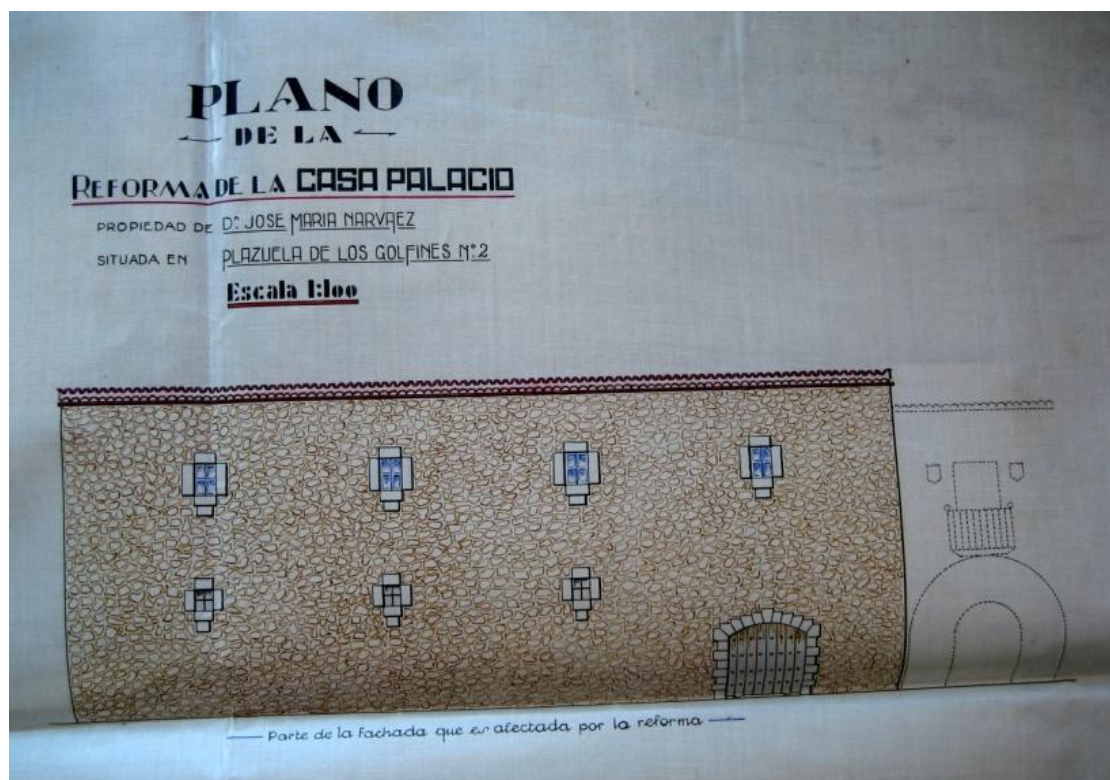
59. Fachada ideal del palacio tras la eliminación de 'parte de la fachada que es afectada por la reforma' (AMC).

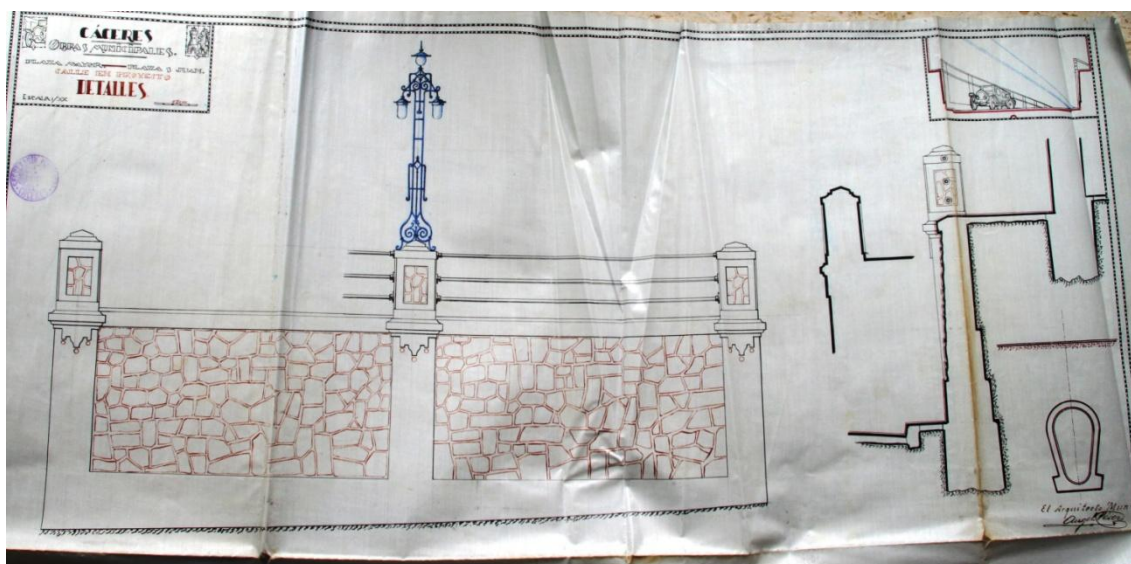
61. Diseño de muro de contención elaborado por Ángel Pérez para salvar el desnivel entre las Piñuelas Altas y la Gran Vía (AHMC).

El proyecto exigía la construcción de un muro de contención que salvase la diferencia de cota entre las Piñuelas Altas y la nueva calle, para lo cual se realizó el diseño que presentamos. Sin embargo es probable que la dilatación en el tiempo del proyecto y la escasez de fondos no permitiesen tal diseño, recurriendo a una barandilla más modesta (como constataremos en el próximo capítulo). No cabe duda de que la obra fue finalizada en 1932, postergación justificada en parte a la lentísima llegada de fondos.

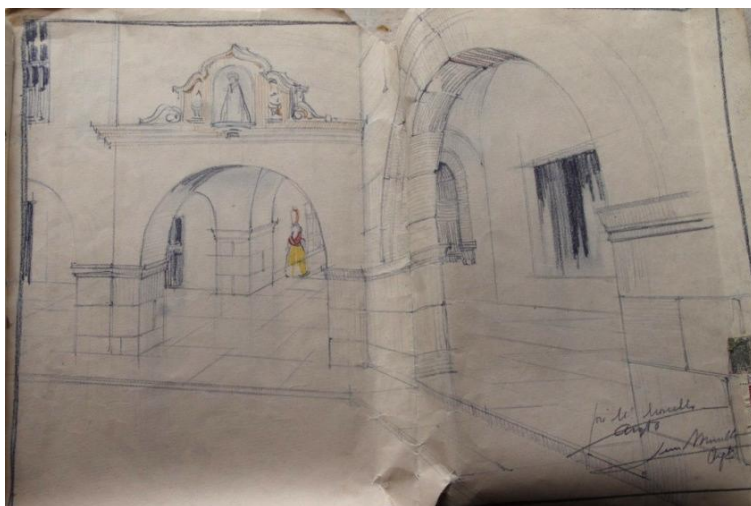
63. Dibujo del portal del nuevo edificio de la plaza Mayor, proyecto que fue rectificado por el Ayuntamiento con la eliminación del 'saliente' o arco de unión que se contempla en la imagen (AHMC).

anteriormente comentado de viviendas superpuestas a la muralla donde se justifica la conservación de la estructura: *habiendo ya unos soportales que circundan la Plaza, se hace precisa su construcción en el nuevo edificio, a fin de que no desentone con el resto, y conserve el estilo tradicional de la ciudad, que a toda costa debe conseguirse.* El Ayuntamiento aceptó el proyecto añadiendo alguna limitación como *finalizar el soportal en la esquina desapareciendo con ello el saliente que hoy existe en citada esquina* y cumplir las consabidas ordenanzas¹⁷⁰.

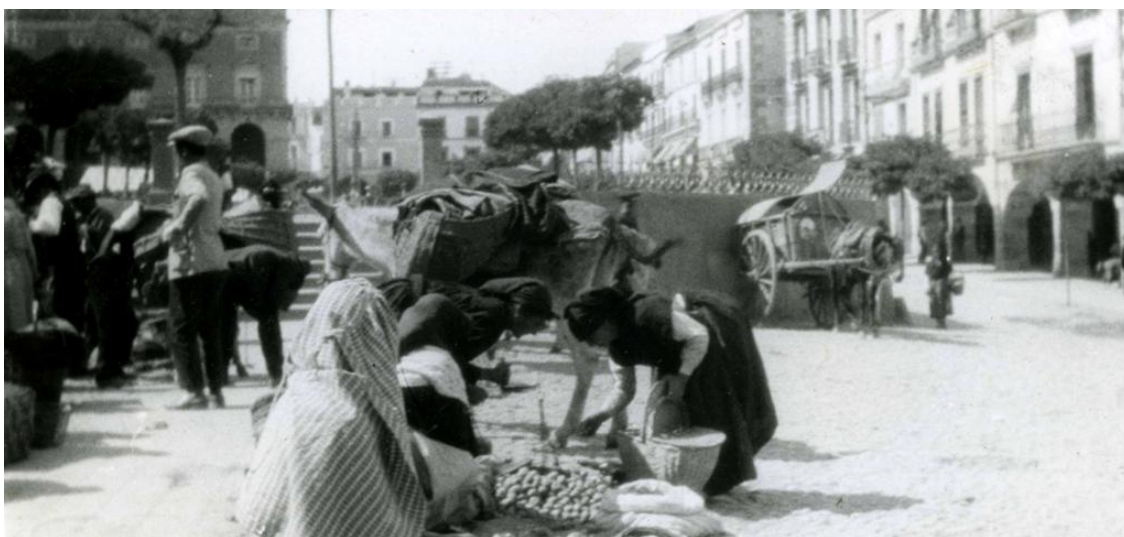
64. Imagen de la plaza Mayor en 1930, en la que se observa la escasa vegetación con que contaba la antigua bandeja, instalada a mediados del siglo XIX, así como el desnivel que salvaba (AHMC).

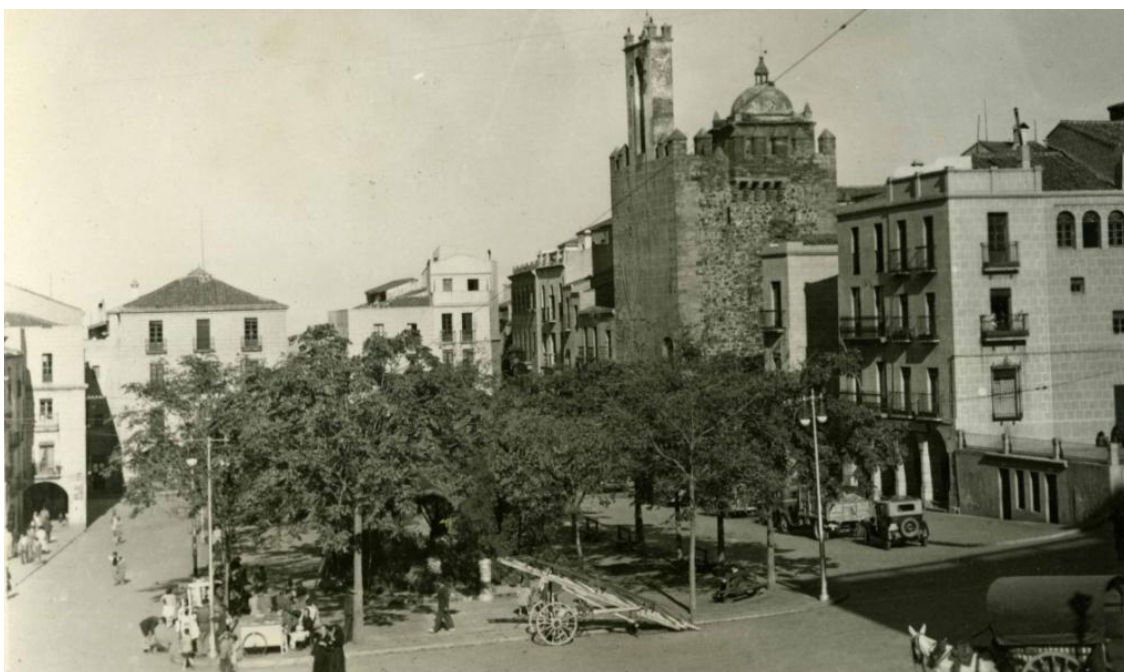
65. Imagen tomada a finales de la década de 1930, cuando la bandeja ya había desaparecido. Se aprecian frondosos árboles y la reforma del pavimento (AHMC).

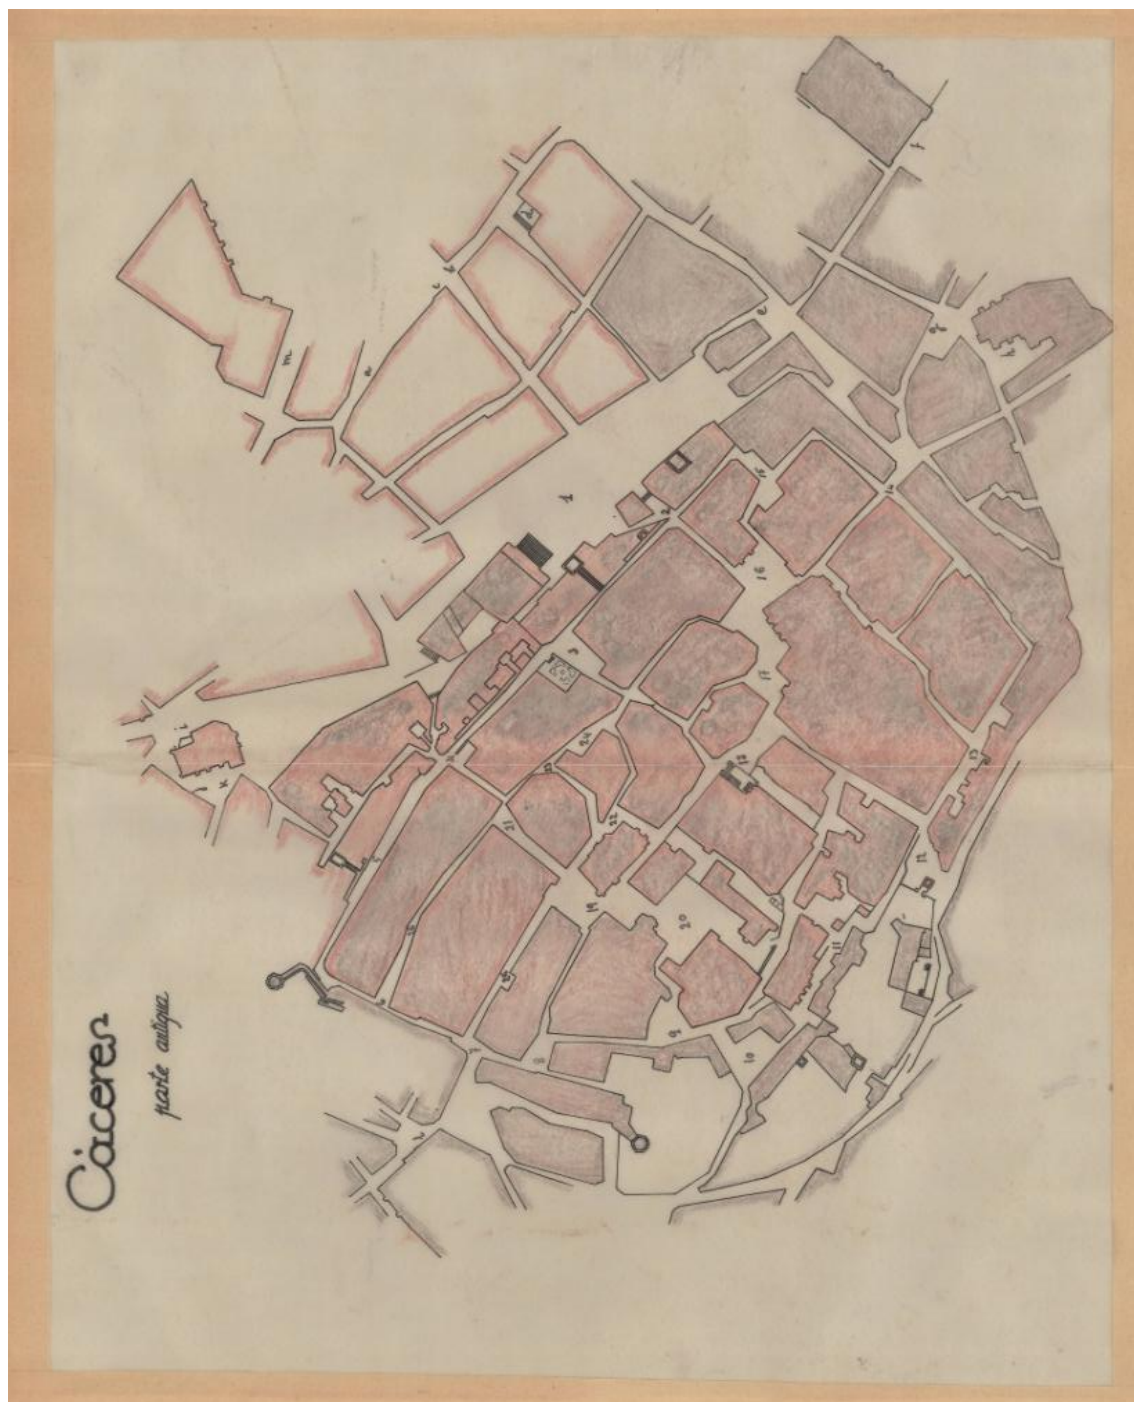
1. Plano incluido en la Propuesta para la declaración de Monumento Nacional del Conjunto Monumental de la Ciudad de Cáceres, elaborado en 1942 (MCU).

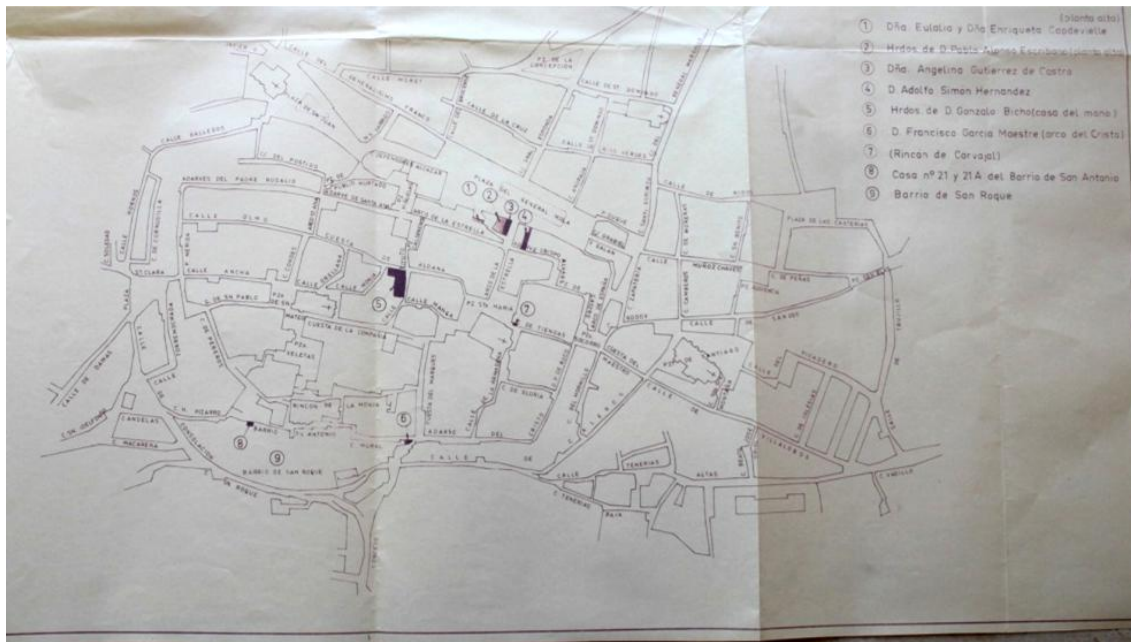
4. Plano de reformas y mejoras en la zona monumental de Cáceres. Firmado en 1966 por Ángel Pérez, en él se plasman las actuaciones proyectadas para llevar a cabo un plan integral de restauración (AMC).

De esta manera, en los años que transcurren desde 1960 a 1975 se llevan a cabo importantes proyectos, no solo de restauración de fachadas, sino también de modificación e intervención en el espacio urbano. El plano redactado en 1966 por el arquitecto municipal nos muestra las prioridades de intervención, entre las que se encuentra la liberación en sus frentes oriental y occidental de la muralla, así como la adecuación del espacio público.

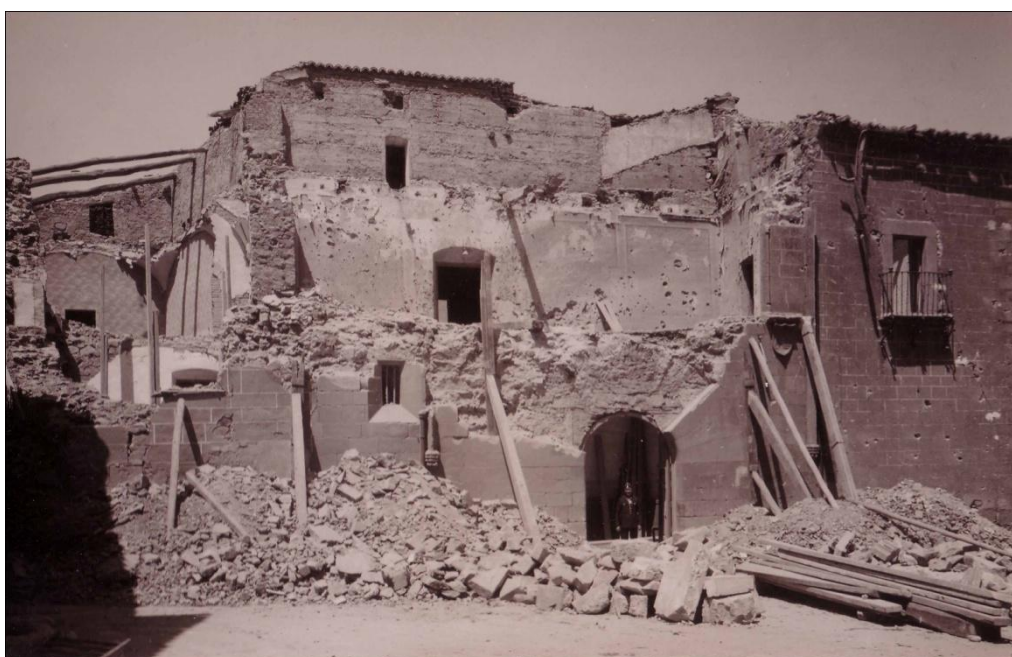
5. Estado del inmueble tras el bombardeo del 23 de julio de 1937. Observamos la destrucción de la mayor parte de su fachada y el apuntalamiento de urgencia realizado para mantenerlo en pie (AHMC).

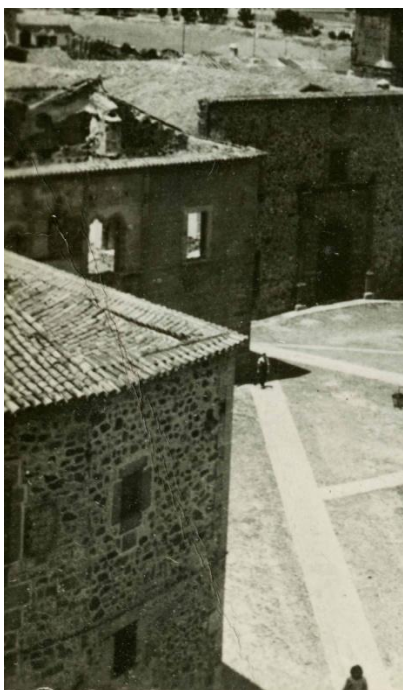
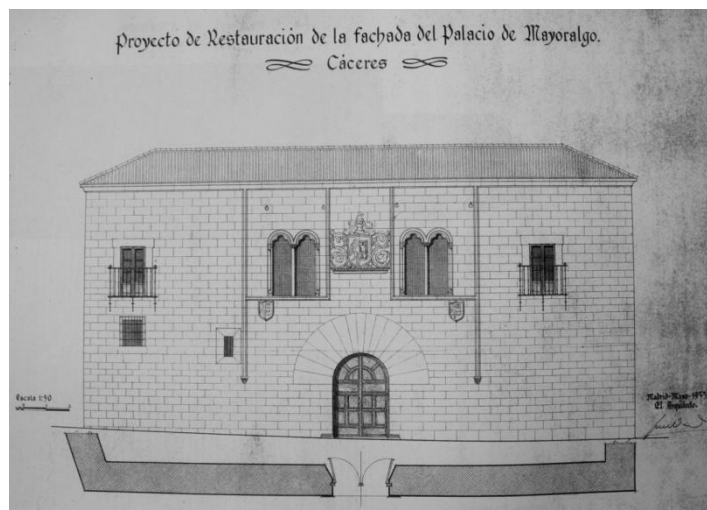
7. Arriba, plano presentado en 1955 para efectuar la reforma de la cubierta, según proyecto de José Manuel González Valcárcel. Observamos que se trata del mismo alzado presentado 12 años antes (AGA). A la izquierda, estado del palacio de Mayoralgo tras la primera intervención (AHMC).

Restauración de la cubierta⁹⁹ (1955).- El segundo proyecto que documentamos del palacio data de 1955, fecha en la que se propone la instalación de una nueva cubierta en la crujía oeste de fachada del inmueble. Bajo un mismo título que en el caso anterior

El proyecto fue redactado en esta ocasión en solitario por González Valcárcel en junio de 1955 y contó con un presupuesto de 93.461,41 pesetas. La documentación gráfica presentada fue idéntica a la de 1942. Curiosamente comienza a tramitarse el expediente a través de una solicitud presentada en el mismo año de 1955 por la propietaria, Manuela Martín Montes, condesa viuda de la Torre de Mayoralgo, en la que solicita *de esa Dirección General la continuación de las obras de reparación de la fachada*¹⁰⁰. La Comisión de Monumentos apoyó la instancia, ejerciendo un papel vital para su definitiva aprobación. La Comisión impulsó la actuación aportando razones estéticas y estructurales, pues si por una parte *desentonaba* con el resto de la plaza, también existían riesgos de conservación de lo anteriormente restaurado, pues recordemos que el muro había quedado sin proteger¹⁰¹.

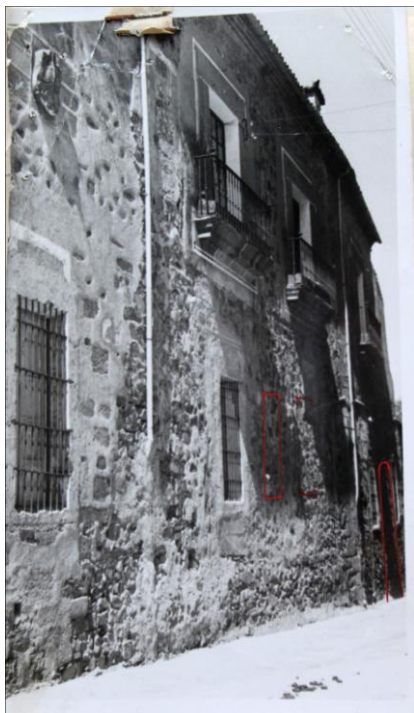
8. Fachada lateral del palacio de Mayoralgo, con las indicaciones que pretendían llevarse a cabo en trazo rojo (AMC).

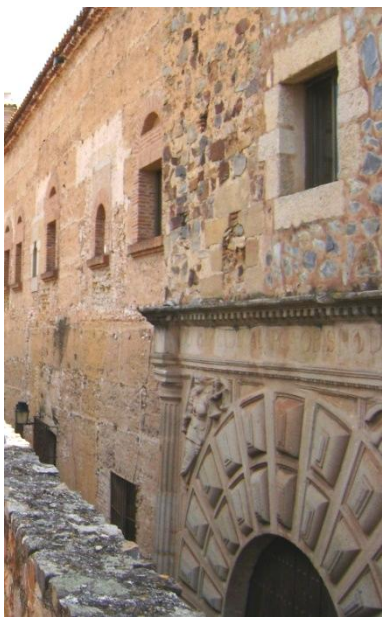
13. Estado actual de la fachada. En el muro se aprecian los vanos tapiados y añadidos, así como los cambios de fábrica (MJT).

*apertura desordenada de huecos, cegando otros auténticos del Palacio. La actuación consistiría en la ordenación de estos vanos y picado, apertura de huecos cegados y cerramientos de los suprimidos, con la restauración de los jambeados, recercados y repisas así como el arreglo de la carpintería, por la mala calidad de los actuales, pues si bien es armoniosa en cuanto a volumen con el torreón del ángulo, estos huecos desproporcionados y sin ritmo, ni orden, afean notablemente el conjunto*¹¹⁷.

De esta forma, el proyecto comprendió la restauración de los huecos originales, siendo necesario por su mal estado reemplazar las jambas y dinteles destruidos, pero siempre con el criterio de aprovecharlos al máximo. En la composición de los vanos el arquitecto recurrió a los que denominó *tradicionales huecos aspilleros, llamados de botella por su traza, muy repetidos en el mismo Palacio y en los próximos de la diputación y golfines de abajo*, tratando de reproducir los elementos arquitectónicos más característicos de la arquitectura medieval, tan asociada a la ciudad histórica cacereña.

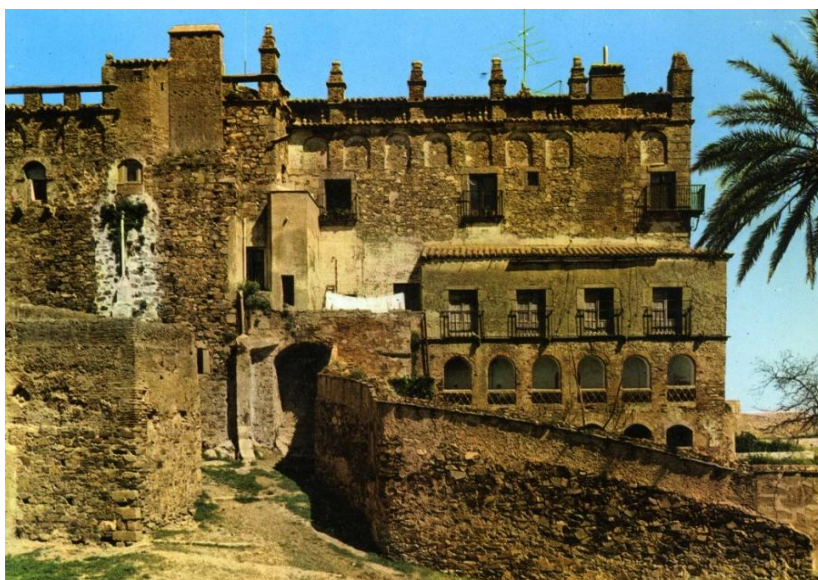
18. Estado de la fachada antes de las intervenciones. Se percibe cómo la balastrada de coronación se había diluido en alguna intervención efectuada en el tejado, así como la galería cubierta, que se convertía un añadido poco decoroso y desaparece, transformándose en una terraza(AHMC).

La actuación implicó una serie de importantes modificaciones: fue suprimida una galería cubierta localizada en el ángulo sureste del palacio, sobre el jardín, zona añadida en una tosca intervención no documentada, probablemente de la primera mitad del siglo XX; también se retiró el cuerpo construido en el lateral Norte de la fachada, volumen que existía ya en ese primer plano que poseemos del siglo XIX y que originalmente era usado como cuadra. Por último, se procedió al derribo de una pequeña escalera añadida en otra reforma anterior.

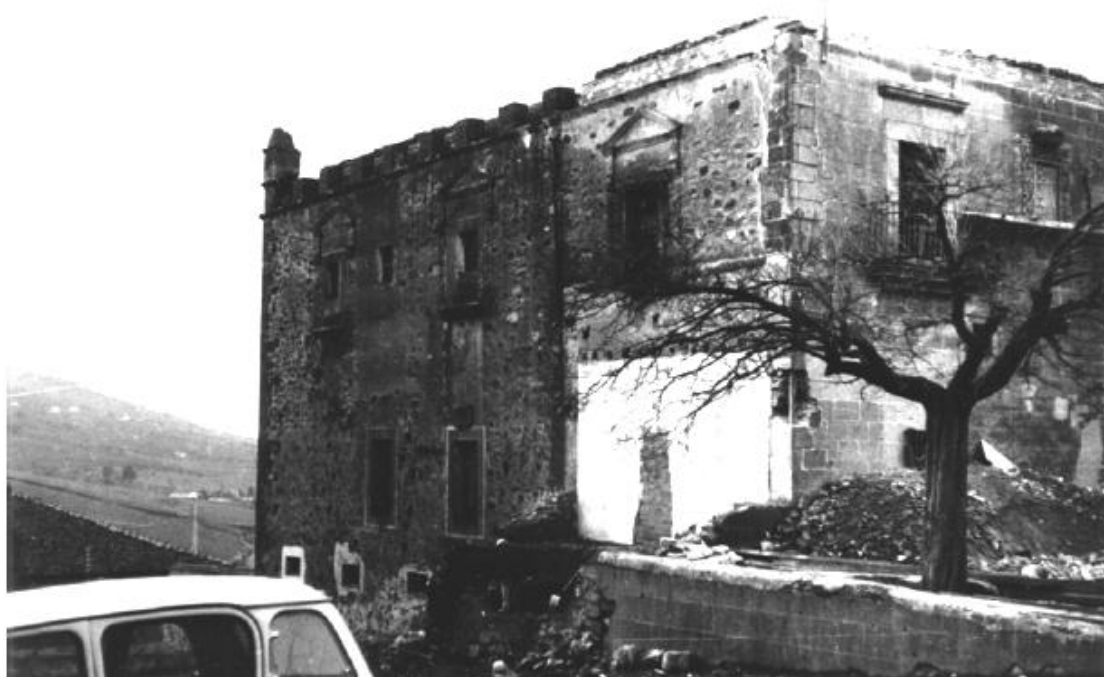
19. Imagen tomada durante el transcurso de las obras hacia 1971 (IPCE).

m³, con soleras de hormigón de 200 kg de cemento por m³. La inconsistencia estructural de los muros se trató de solventar a través de la incorporación de zunchos de hormigón armado, que se acompañarían de viguería de perfiles laminados del 16 y 18, con forjados con tablero y revoltón de ladrillo hueco sencillo, rellenando los senos con hormigón de 250 kg/m³. Las cubiertas serían sustituidas en todo el inmueble rematándolas con teja curva, material habitual en la arquitectura cacereña.

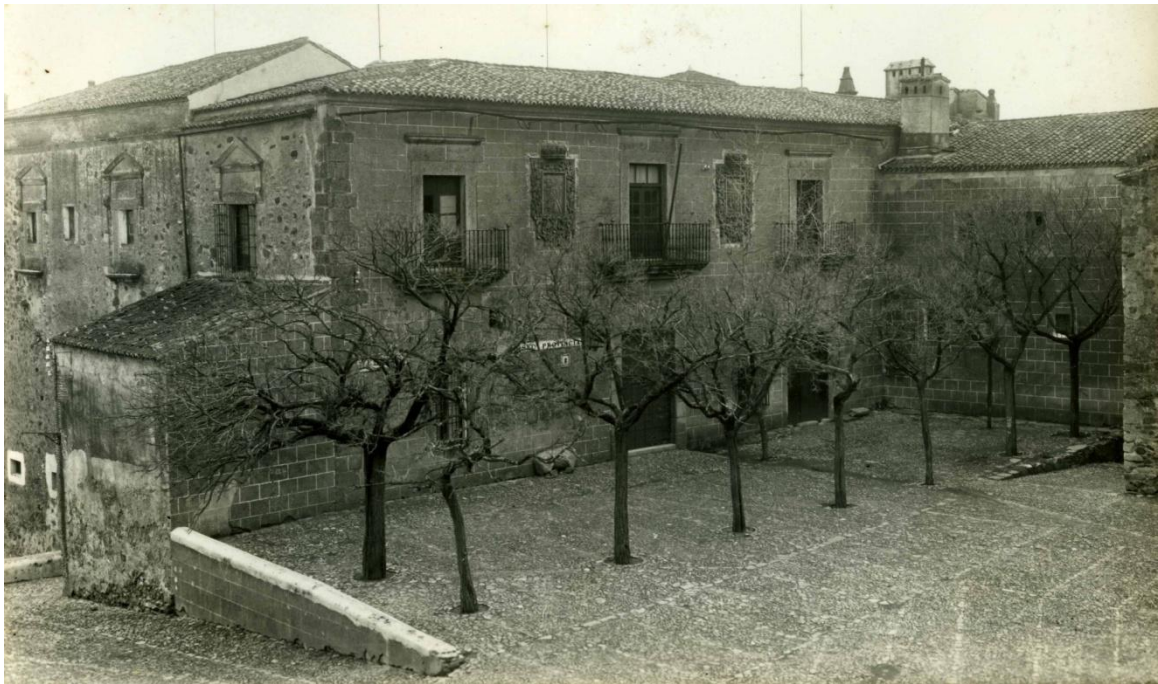
20. Fotografía de las Veletas hacia 1939. Observamos cómo los pináculos y la balaustrada cerámica no existen en esta zona del inmueble. Presenta un acabado de esgrafiado de sillería fingida en fachada y se aprecia a la izquierda el volumen eliminado en 1971 (AHMC).

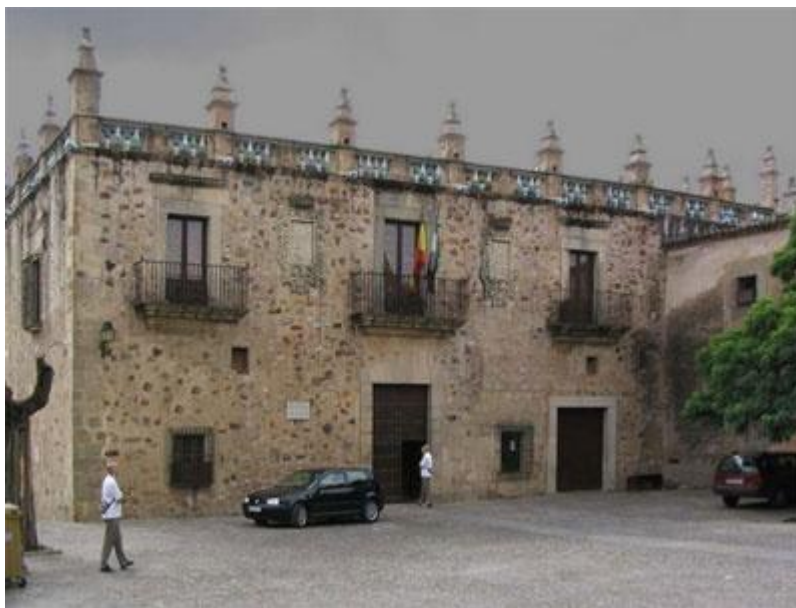
21. Estado actual del Museo de las Veletas. Observamos la cubierta rematada por pináculos y balaustres cerámicos. Se aprecia también el aditamento de la nueva cantería en las jambas y dintel del amplio portado derecho de fachada, cuyo cambio de tonalidad habla por sí mismo, si bien el vano sí existió por entonces. También se eliminaron los árboles que precedían a la fachada, quizá para despejar la contemplación del conjunto (MJT).

La obra incluyó un abultado capítulo de cantería, en el que se presupuestó la labra de peldaños -45 en total- y enlosados de granito, esquinas de cantería, dinteles, recercados de huecos y cornisa *muy moldurada* como la existente. Se reconstruyeron las peanas de los balcones suprimiendo los existentes fabricados en mortero corridos.

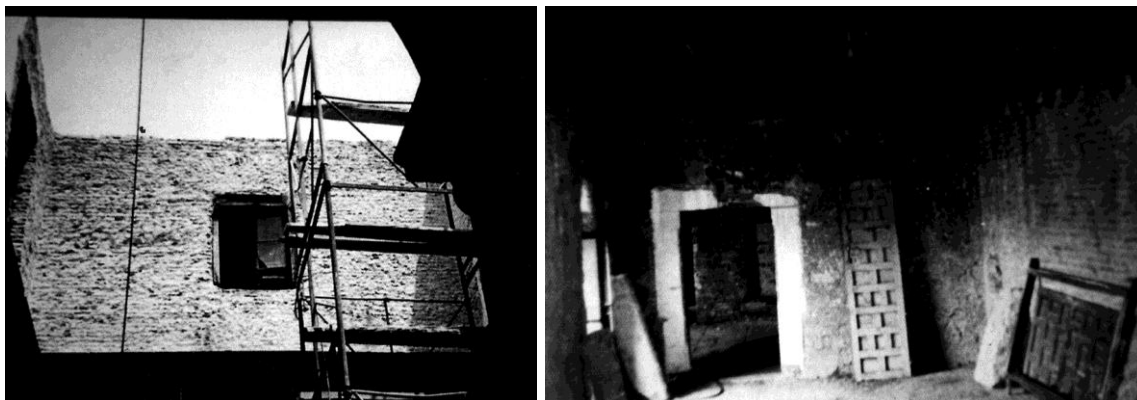
26 y 27. Imágenes tomadas durante la restauración del inmueble en 1971 (MC).

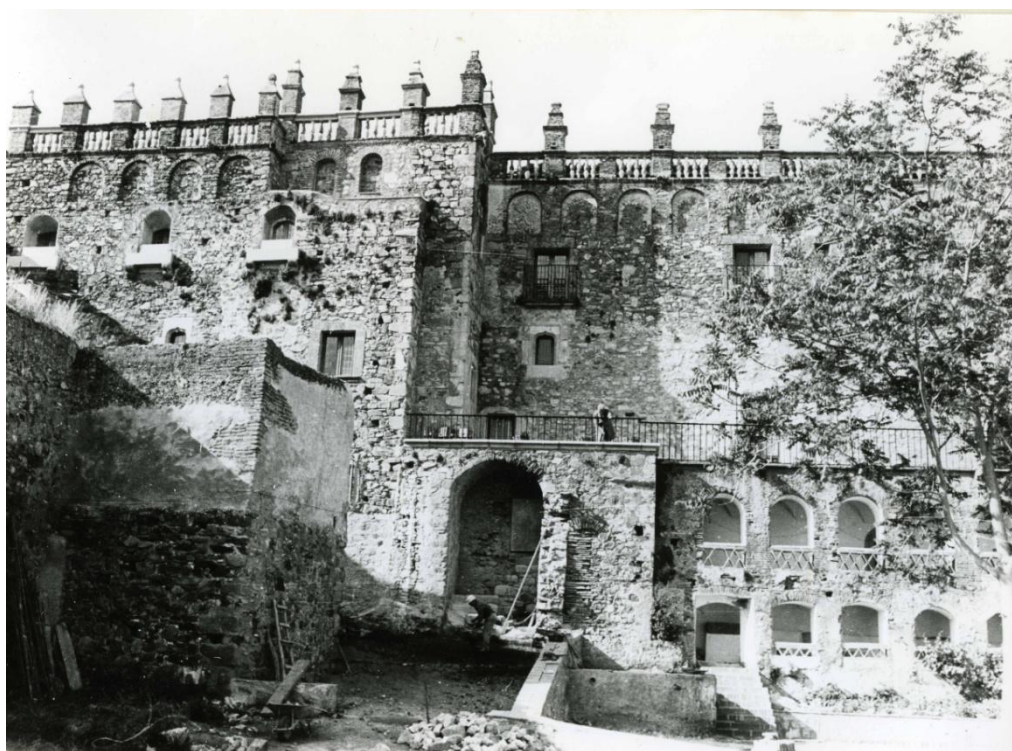
33. Estado del callejón del Gallo y la zona del jardín durante las obras (MC).

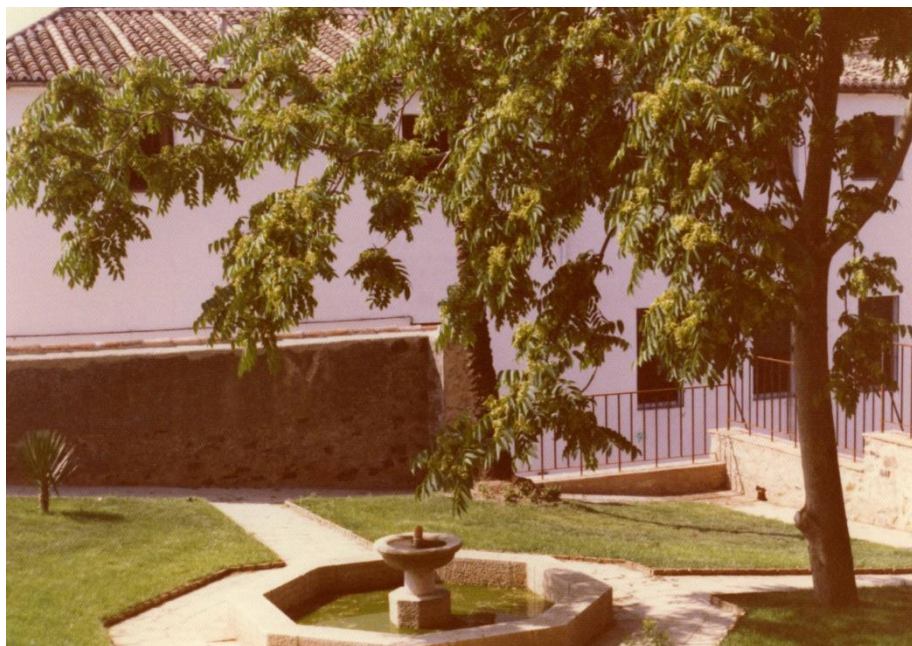
34. Resultado de la actuación del jardín de Museo de las Veletas tras la reforma. El espacio fue nuevamente intervenido en 2002 por la firma de arquitectos Aranguren y Gallegos, con un proyecto que significó un cambio total del espacio¹³⁷ (MC).

En definitiva, se trataba de construir un jardín discreto, sin grandes pretensiones ni elementos sobresalientes, que fuera la prolongación del museo con una zona al aire libre para exponer parte de la colección arqueológica.

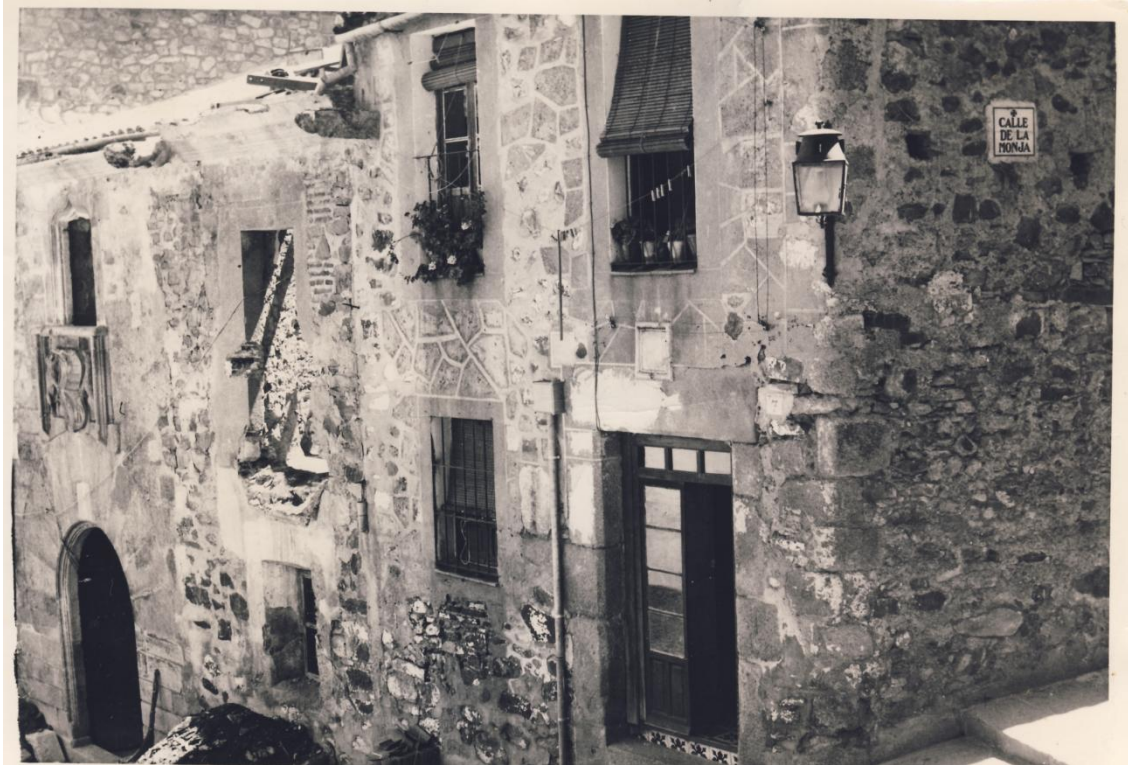
38. Estado del inmueble durante la intervención de 1965. Se aprecia la completa ruina interior, pero se mantienen ciertos elementos singulares tales como la fachada y la escalera (AHMC).

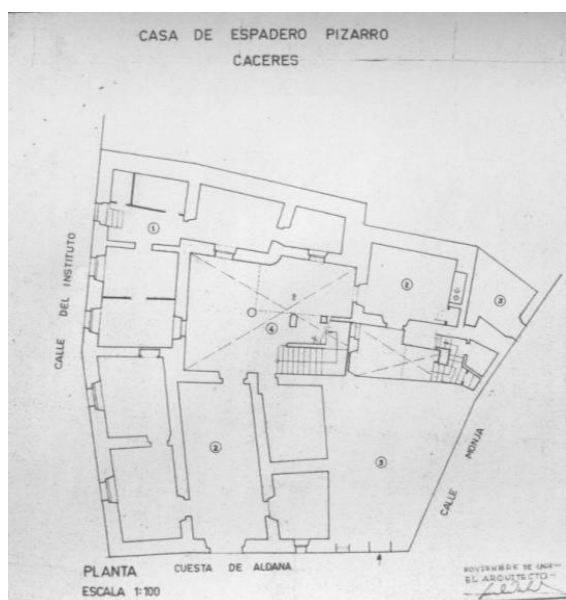
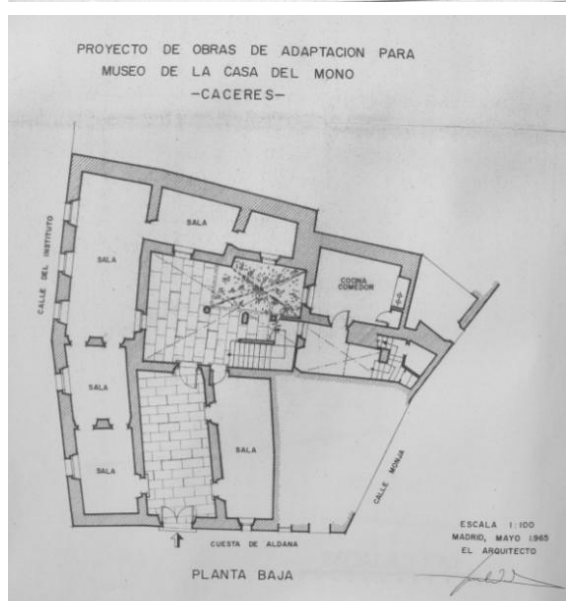
39. Planta primera del inmueble en estado actual (izda.) y reformado (dcha.), según proyecto de 1965, con el nuevo planteamiento de distribución. El espacio anteriormente compartimentado se hace más diáfano, con salas rectangulares que puedan acoger elementos expositivos(AGA).
