TESIS DOCTORAL

**CONSERVACIÓN, INTERVENCIONES Y PRÁCTICA
RESTAURADORA EN EL CENTRO HISTÓRICO DE
CÁCERES (1850-1975)**

MARÍA JESÚS TEIXIDÓ DOMÍNGUEZ

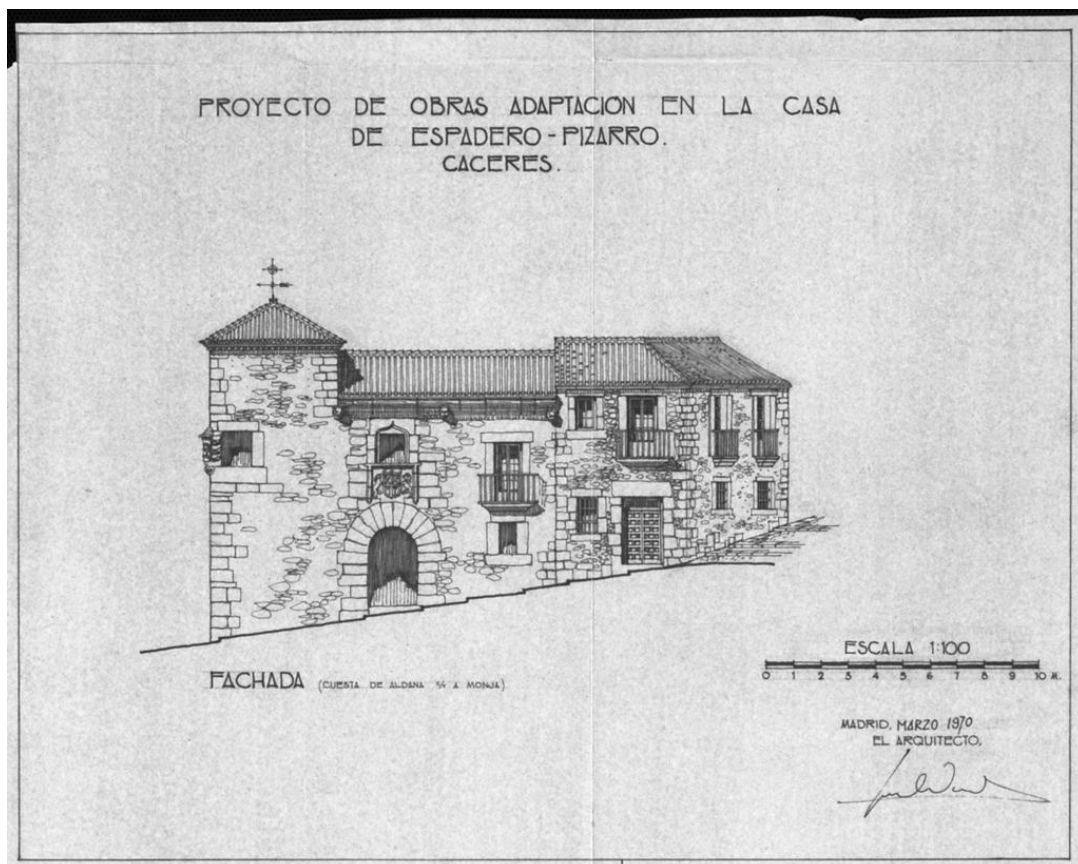
43. Alzado de la fachada principal en estado reformado, que incluye la nueva incorporación (AGA).

Las obras principales pasaron por la consolidación de muros de tapial y mampostería en mal estado, completándose con los forjados necesarios, así como el arreglo de cubiertas con los faldones formados por doble tablero de rasilla, capa de comprensión y cubierta con teja. A través de la documentación gráfica somos testigos de la importante modificación de vanos que se llevó a cabo, convirtiendo la puerta de acceso del inmueble anejo en una de mayores

dimensiones, adaptando el vano inferior y eliminando los balcones superiores, que serían convertidos en una sola ventana cuadrada.

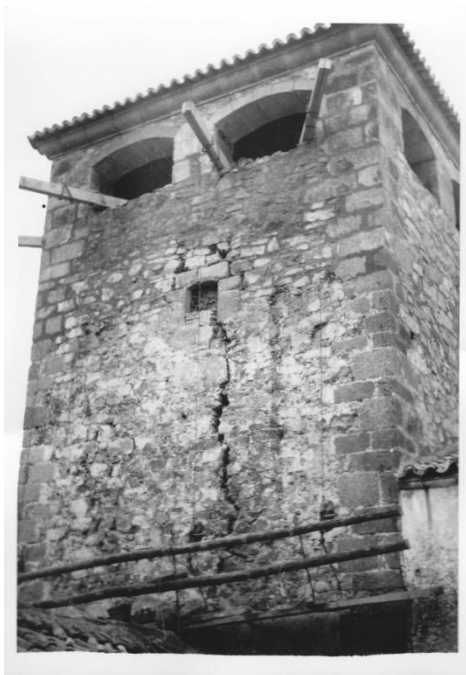
57. Estado que presentaba la torre de los Golfines de Abajo durante las obras de restauración (AHMC).

El principal detonante de esta actuación fue la subsanación de una deficiencia estructural en la crestería, según parece *suelta y con riesgo de desprendimiento*, excepcional excusa necesaria para actuar en el resto de la fachada. Aprovechando la coyuntura se propuso eliminar el *absurdo revoco de cal y arena, simulando sillería, ocultando las canterías y la mampostería de los paramentos, con gran número de huecos desfigurados y otros ocultos o cegados*. No obstante, el inmueble no presentaba cantería más que en las zonas estructurales, de modo que liberó y dejó a la vista la mampostería. Los documentos fotográficos permiten conocer el estado precedente de la fachada, que presentaba un rejuntado en la cantería de la portada en color blanco y algunos elementos con cemento y cal, que deslucían el inmueble y fueron eliminados. También se sustituyó la carpintería.

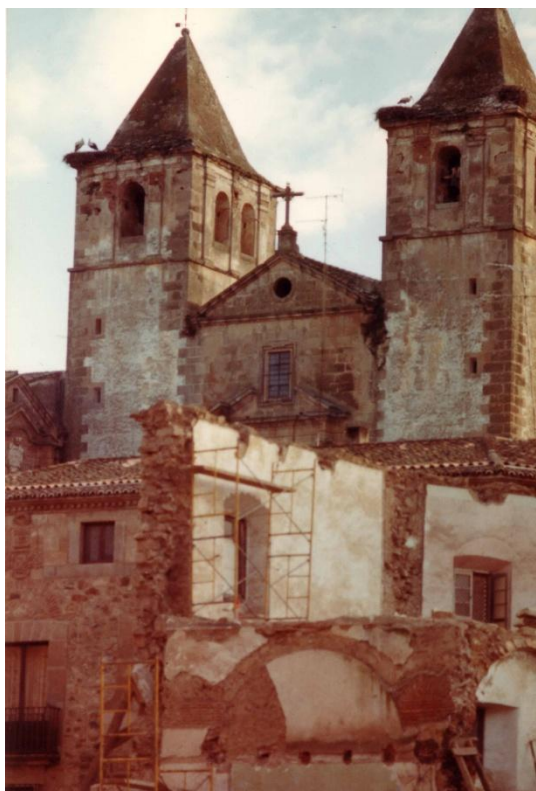
59. En primer plano, estado del inmueble durante las reformas. Se aprecia cómo se derribó gran parte de aquel para rebajar la altura del edificio en un piso, probablemente porque los tres niveles con que había quedado configurada la fachada resultaban desproporcionados (AHMC,).

Las obras ejecutadas pasaron por el picado de paramentos para enlucir después con cal, instalación de solería de baldosa sevillana roja, alicatado de azulejos, demolición de tabiquería, demolición de la escalera y armado superior, con ejecución de doble forjado en el patinillo. La obra también supuso la apertura de un paso en la zona posterior y la apertura de huecos en dormitorio y cuarto de baño, colocación de jambas y dinteles de cantería según diseño, carpintería, ejecución de cielos rasos, fontanería y pintura blanca en patios. Por último se crea una entrada de servicio para alimentar la caldera, entrada conectada con el patio central. Sí parece evidente, sin embargo, que es ahora cuando se rebaja la altura del primer cuerpo, armonizando la fachada frente a la iglesia de Santa María con la distribución de vanos de forma regular y retranqueando el último piso como se aprecia en la imagen actual. Sin embargo, esta acción no es recogida en la memoria. La fachada principal también fue rectificada, eliminando el último cuerpo con su vano.

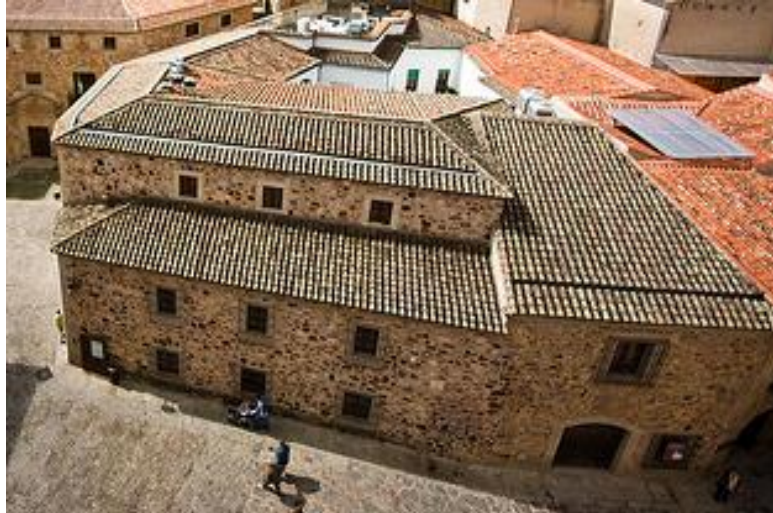
60. Imagen actual del inmueble. Se aprecia el retranqueo del último nivel, muy variado si lo comparamos con el estado en que quedó tras la reforma de 1935 auspiciada por el propietario José María Narváez.

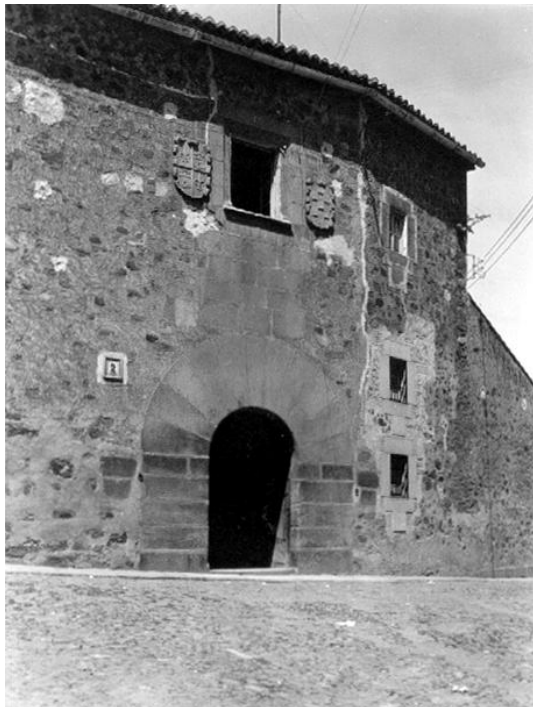
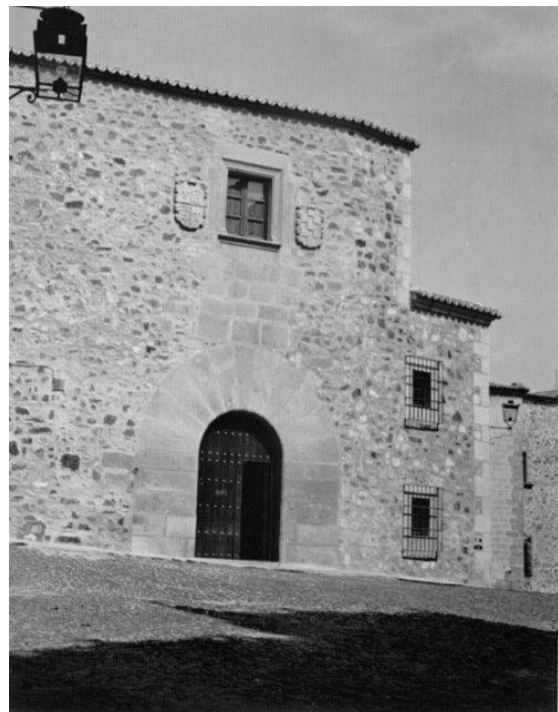
61 y 62. Estado anterior y reformado del inmueble. En la fachada principal se aprecia cómo fue rebajado el último piso, quedando significativamente mutilada y modificada la composición. (MC y MJT)

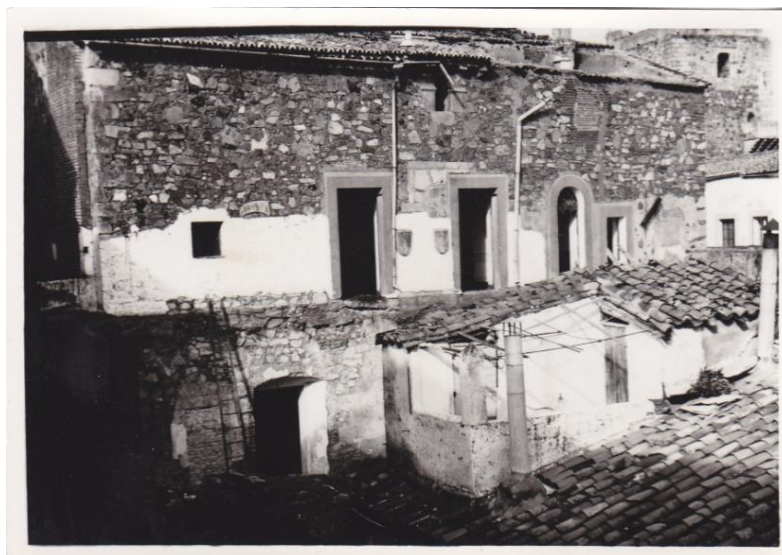
63.Estado de la fachada del patio del palacio de Carvajal, con anterioridad a su intervención.

Encontramos una superposición de construcciones y alteración arbitraria de vanos. Se observa la enjuta de lo que pudo ser un arco, así como restos de elementos heráldicos (AHMC).

Esta serie de actuaciones trataron de subsanarse devolviendo al patio su traza primitiva, destruyendo los cerramientos de la galería baja y completando el lado -hoy cegado- incorporado a la estancia que abre a la calle Tiendas.

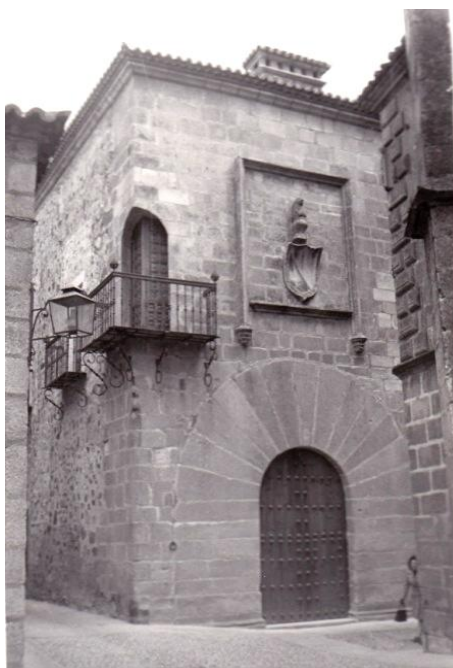
64. Estado del inmueble antes y después de su restauración en 1970. En la fachada se aprecia el tapiado de un vano, existente junto al alfiz. Pavimento y cornisa también fueron restaurados (MC; AHMC).

fachada, de los cuales se conservaban las jambas y dinteles pétreos, restableciendo los antepechos de balcones y las rejas empleando los elementos antiguos, *devolviendo a la zona de la puerta y escudo sus antiguas proporciones, destacadas sobre el muro macizo de sillería*. La cornisa original de inmueble, ejecutada en cantería, fue en algún momento continuada con ladrillo, mortero de cal y cemento, una actuación demasiado tosca que trataría ahora de eliminarse y ser sustituida por perfiles de granito. Respecto al acabado, antes de la intervención el inmueble presentaba el clásico encintado de la arquitectura cacereña, que fue eliminado. En la fachada del patio se liberarían dos ventanas de traza gótica cubiertas por revocos y las construcciones adyacentes, eliminando el revoco de sillería fingida.

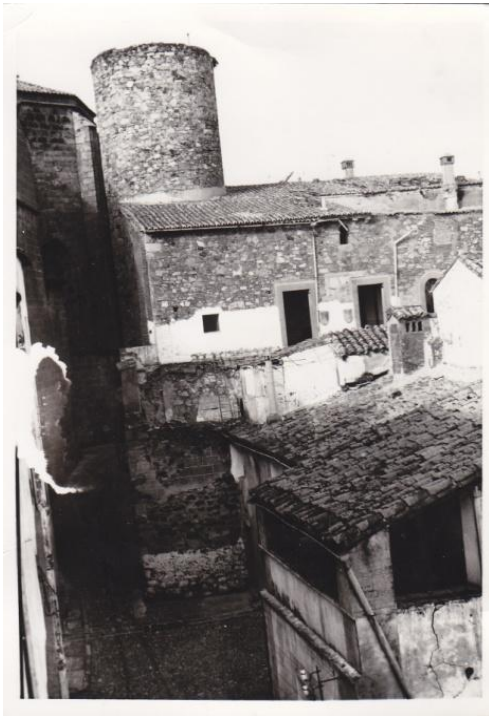
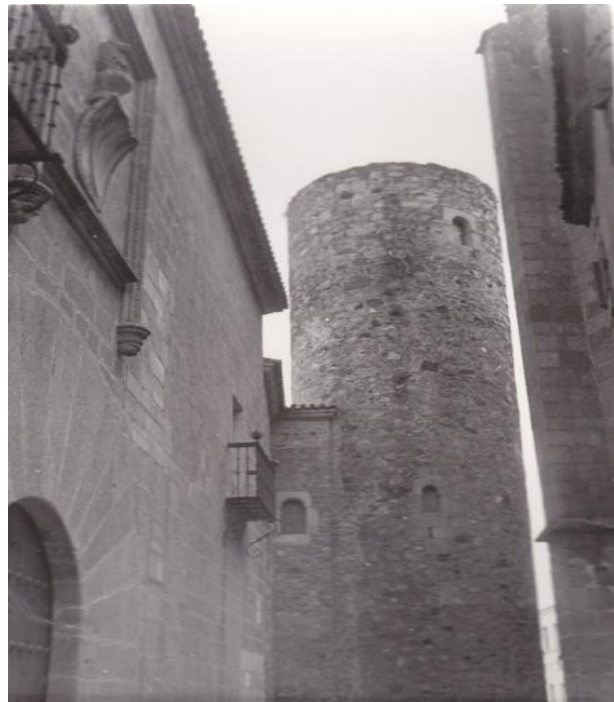
65 y 66. A la izquierda, estado de la torre y del patio interior antes de la intervención (MC). Se aprecia la irregularidad de la calle Amargura así como la desfigurada fachada del patio, con la cubierta hundida parcialmente. A la derecha se constata sutilmente el tapiado del balcón existente antes de la reforma, con la torre Redonda al fondo, así como la entrada temporal que existió hacia el patio.

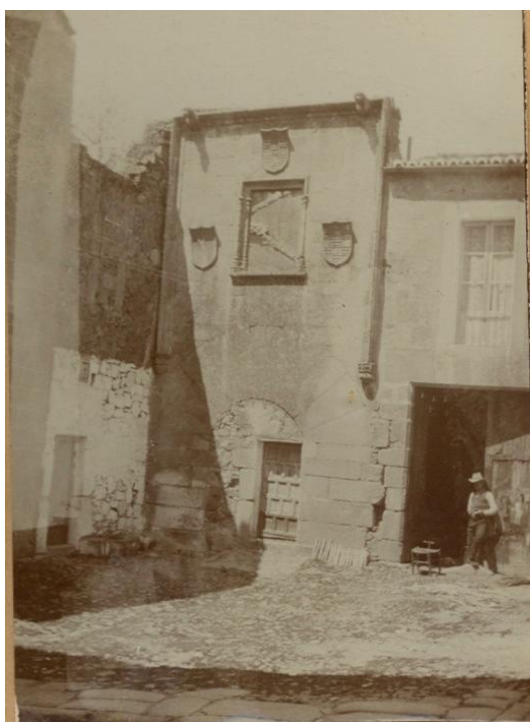
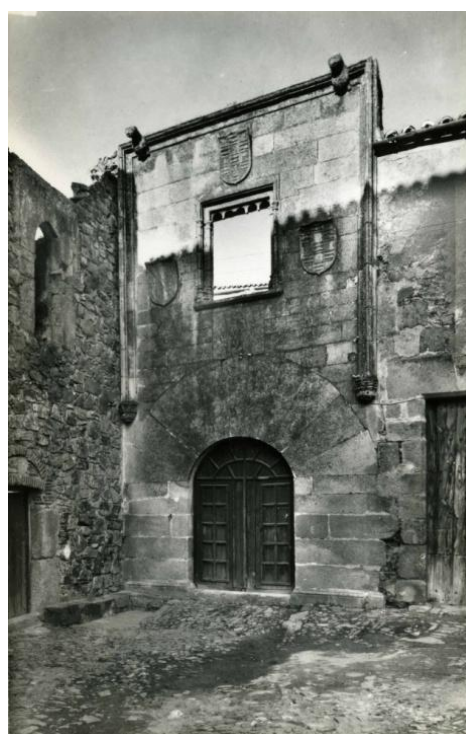
67. Estado del solar de los Ulloa hacia el cambio de siglo. Se aprecia la portada de cantería de medio punto tapiada parcialmente, sobre la que se dispone una ventanilla con columnas en la zona superior y alfiz enmarcando la composición. En la pared de la izquierda se percibe un vano de estilo gótico también tapiado (MC). A la derecha una imagen de la vivienda antes de su intervención en 1966. Se aprecia la liberación del vano de estilo gótico y la liberación de la puerta de entrada (AHMC).

La reforma supuso la práctica total demolición del inmueble en pie, conservando en exclusividad las fachadas del mismo. La memoria es suficientemente esclarecedora sobre el estado del inmueble antes de su intervención:

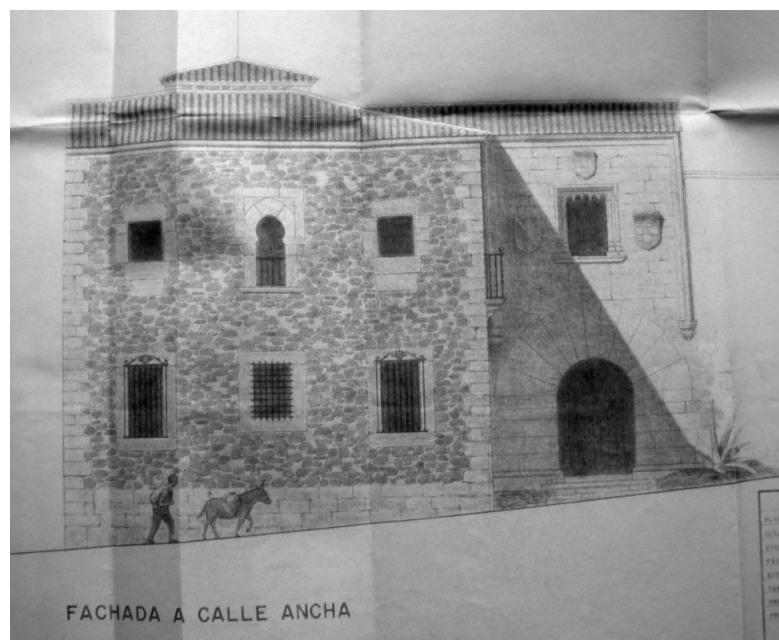
69. Estado reformado de las fachadas. Da la impresión de que se traslada el vano gótico de la fachada del rincón, que no se recoge sobre plano pero sí es perceptible en la fotografía, y se instala en la calle Ancha. No parece cumplirse la disposición de los vanos que se recoge en la memoria (AMC).

La distribución interior cambió en su totalidad, incluyendo accesos, disposición de patios y estancias.

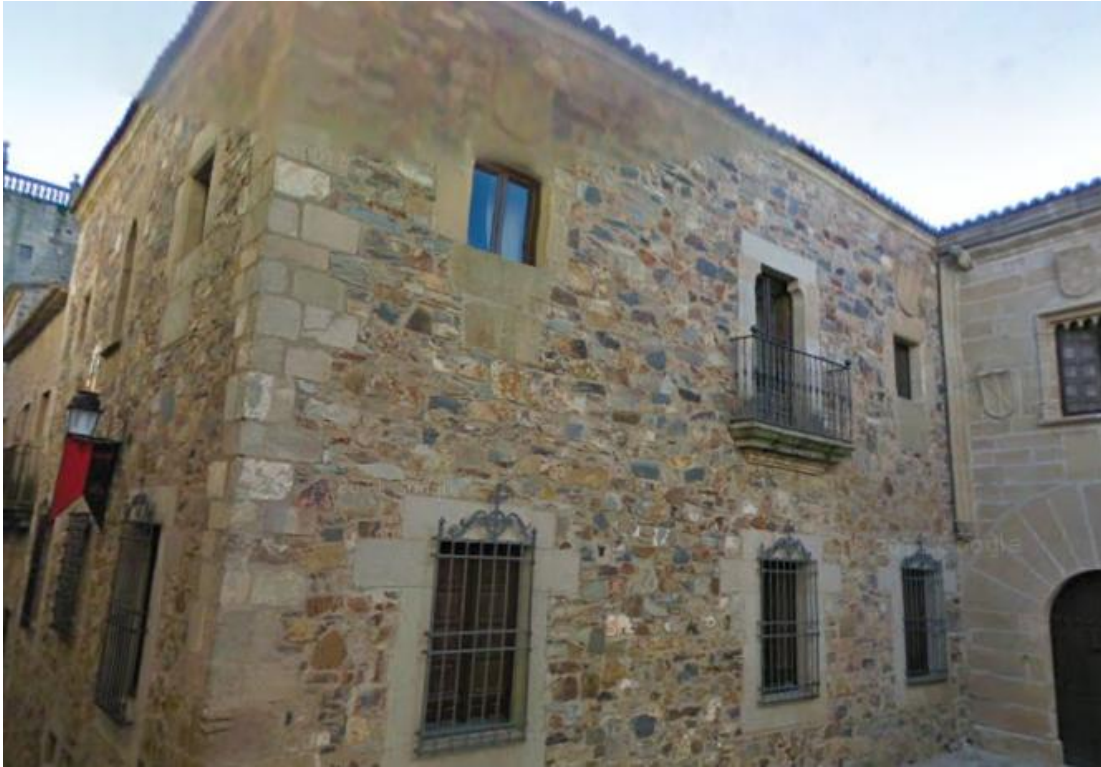
70 y 71. Arriba, apreciamos el estado actual de la fachada lateral. Se eliminó el pequeño arco gótico, sustituido por un vano de cantería con balcón. La diferencia de tonalidades saca a la luz los elementos originales y otros incorporados en los años 60 (MJT). A la izquierda, plano de planta del estado precedente (AMC).

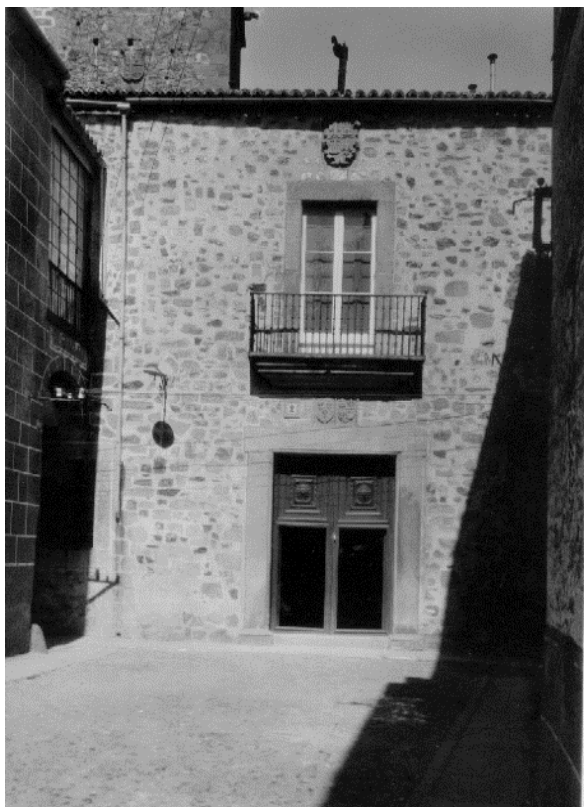
80. Estado del arco de unión, con galería acristalada, antes de su derribo (AHMC).

Eliminación del arco de paso (1953).- La primera de las intervenciones documentadas constituye la desaparición del arco de unión que existía entre el palacio de los Golfines de Arriba y el edificio precedente (actual hotel Atrio). Esta cuestión ya

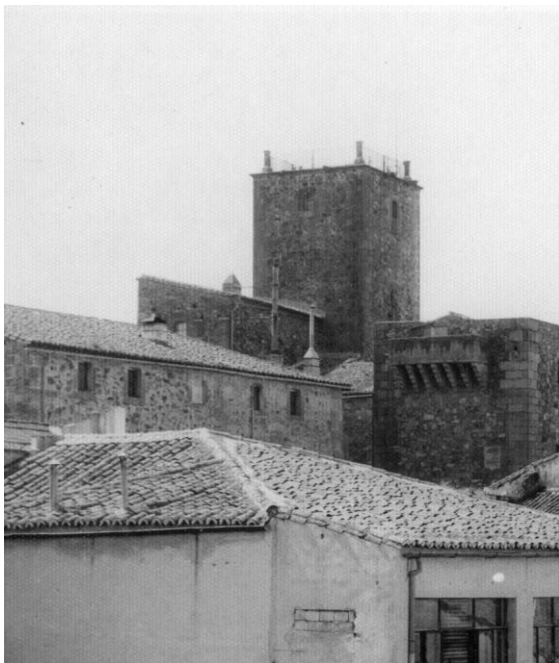
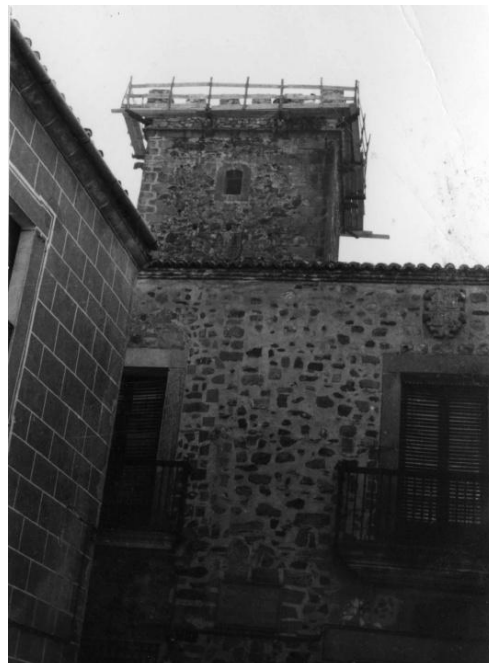
81 y 82. Estado de la torre antes de la actuación, que presenta un remate sin almenas y con balaustrada metálica. A la derecha, fotografía tomada durante el proceso de intervención en la torre, que supuso la reconstrucción de un almenado sin documentar, que probablemente nunca tuviera o fuera eliminado tras las ordenanzas concedidas por Isabel la Católica (AHMC).

Construcción del cuerpo de almenas¹⁶⁹ (1961).- En 1961 tenemos constancia de una solicitud de intervención que tiene como protagonista a la torre del inmueble. Su propietario propuso la sustitución de la barandilla de hierro que coronaba el cuerpo torreado –algo deteriorada- por otra de idéntico material, a lo cual el Ayuntamiento sugirió la posibilidad de incorporar un nuevo remate almenado de fábrica, tal y como le corresponde a un edificio de su *categoría*. Aunque no tenemos constancia del proyecto, lo más probable es que una acción de tanta relevancia fuera coordinada por la Dirección General. Un documento fotográfico fechado en 1964 nos muestra la torre en plenas obras de reposición del almenado.

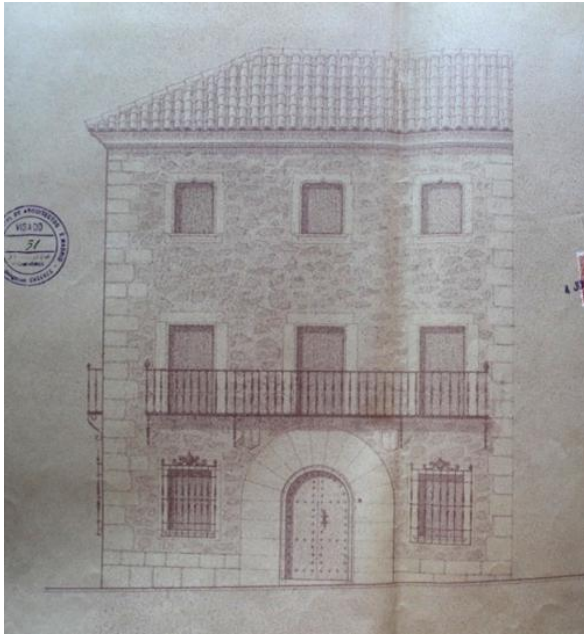
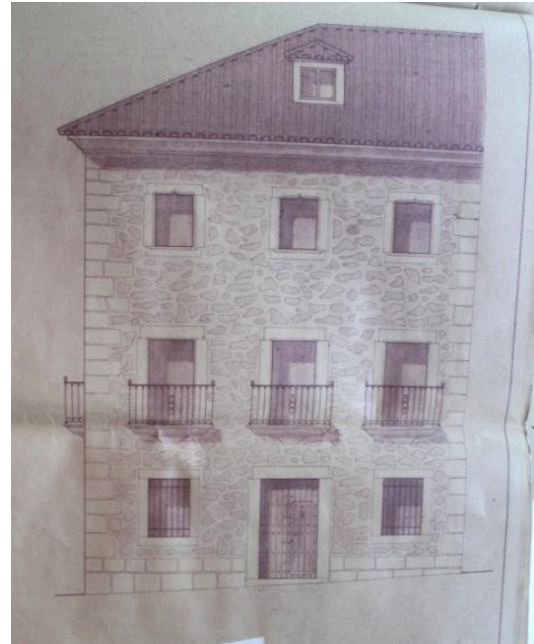
86. Primer alzado presentado para intervenir en la casa de la calle Ancha nº 8 en junio de 1952, que fue rectificado a través del alzado de la derecha, en el que encontramos una evidente simplificación en los elementos exteriores de la vivienda: se elimina el balcón corrido proyectado, así como la portada de medio punto y las rejas laterales de imitación antigua (AMC).

Aunque el proyecto estuvo directamente vigilado por el arquitecto de zona, fue la Comisión de Monumentos la que estableció los criterios de actuación sobre el inmueble y no deja de sorprender la moderación y reducción de elementos historicistas, al contrario de la tendencia observada hasta 1952 en la ciudad intramuros.

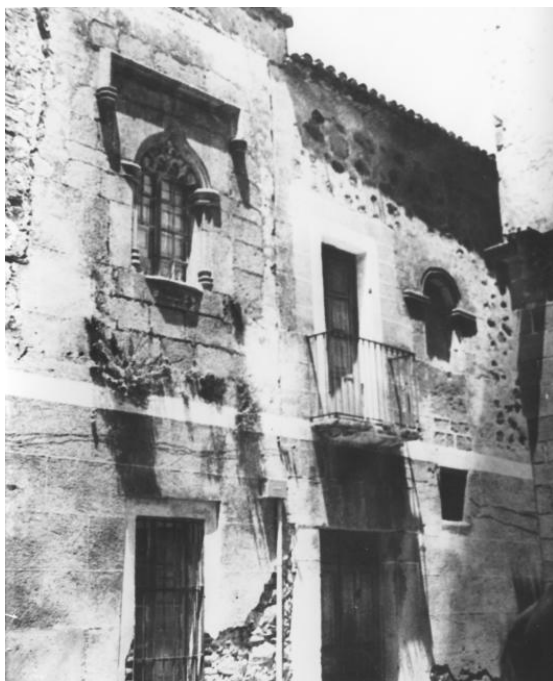
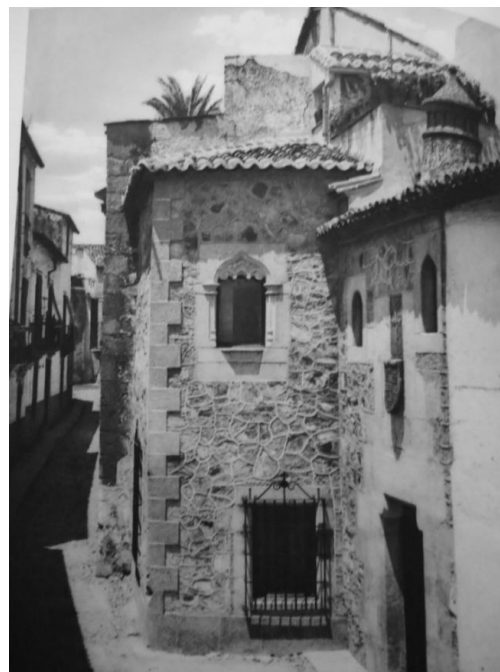
96. A la izquierda, ventana gótica existente en la fachada de la conocida como Casa del Águila, en la calle Rincón de la Monja (AHMC). A la derecha (97), fotografía recogida en la publicación de Muñoz de San Pedro, en la que se aprecia una cantería nueva, con la ventana y la reja añadidas en junio anterior.

Dos meses después, el propietario vuelve a solicitar licencia de obras, en esta ocasión para *darles condiciones de habitabilidad a unos cuartos de su casa, elevar un metro el muro de la fachada de la misma, en la parte que hacer un saliente o martillo, abriendo una ventana de un metro por 0,80 de cantería, estilo antiguo, semejante a la existente en la casa número 1 de la calle de la Monja, y construcción de una azotea de 3x3 metros, sin volar a la calle*¹⁸⁹.

Se trataba de una actuación importante en el inmueble, que fue incluso remitida al Servicio de Defensa del Patrimonio Artístico Nacional, trámite poco frecuente en un momento de escasa consolidación de los cauces burocráticos. El encargado de aprobarla fue Antonio Floriano como recién nombrado comisario de la zona, quien recomendó una actuación plenamente historicista: copiar la cantería del vano de la casa del Águila y patinar la piedra *para que no desentone con el resto del adorno de la fachada (cruz y escudo) actualmente existente*¹⁹⁰.

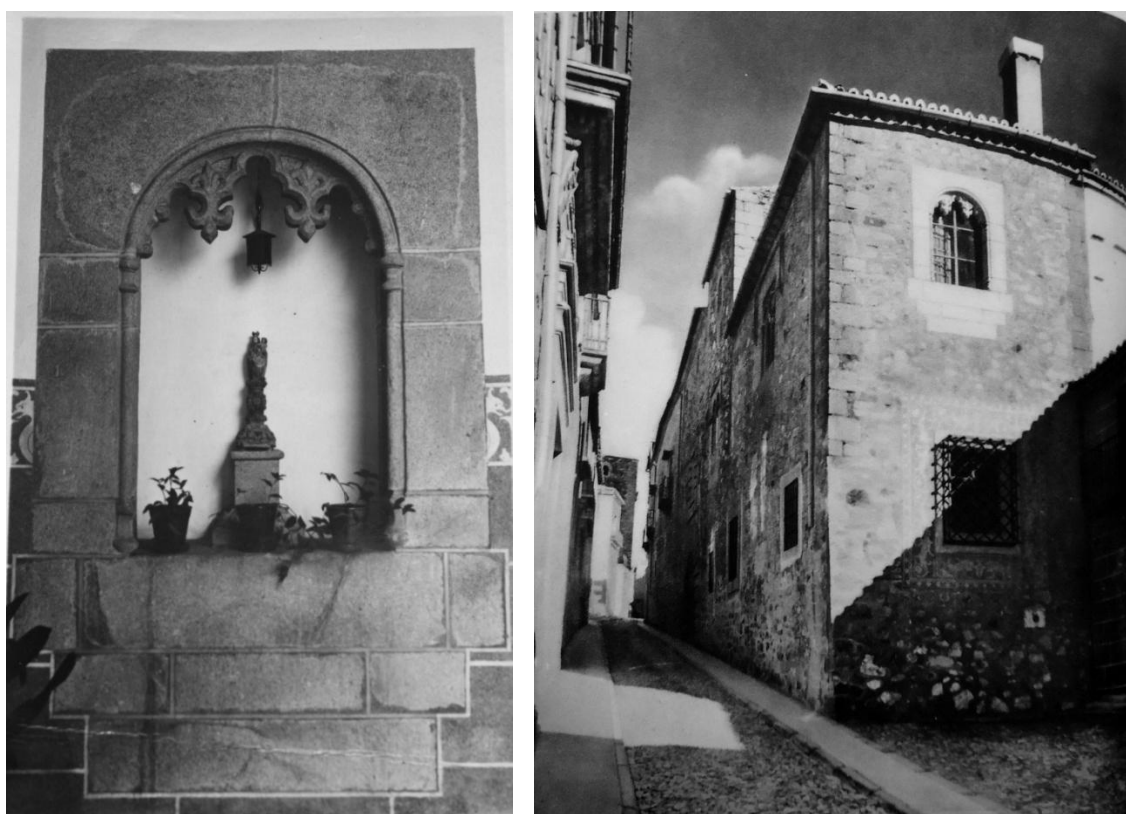
98. Imagen adjuntada al expediente de intervención en 1945, tomada por Javier. En ella se muestra la ventana que quería copiarse para ser instalada en la fachada del inmueble. Actuación que valió las felicitaciones de la Comisión de Monumentos. A la derecha (99) fotografía del libro de Muñoz de San Pedro de principios de los años 50, en la que se aprecia la blanca cantería de la ventana neogótica añadida. En la actualidad la ventana pasa desapercibida por la pátina del tiempo (Javier).

en nº 3 de la calle Ancha –por entonces calle denominada Primo de Rivera-. El propietario, Fernando Silos Hernández, deseaba efectuar obras *que mejoren las condiciones artísticas del edificio*¹⁹¹, título bajo el que se contemplaba la eliminación del revoco de la fachada, en malas condiciones, y en segundo lugar instalar en la fachada *una ventana copia de otra que existe en la casa (cuya fotografía se acompaña) sustituyendo a la que tiene vulgar y sin estilo.*

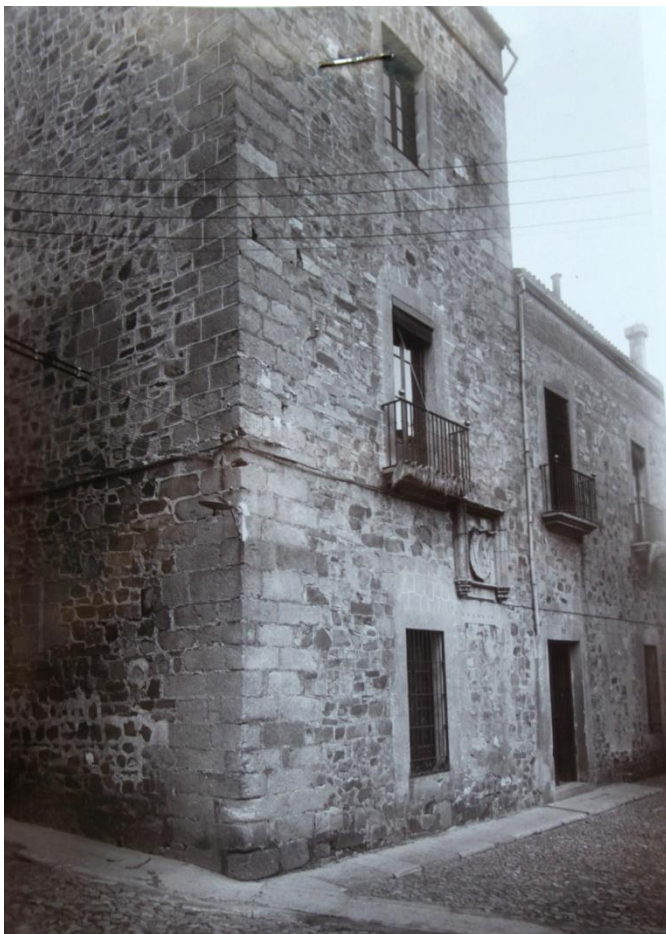
101. Fotografía adjunta en el expediente de reforma de 1957 de la casa de los Sánchez Paredes (AMC).

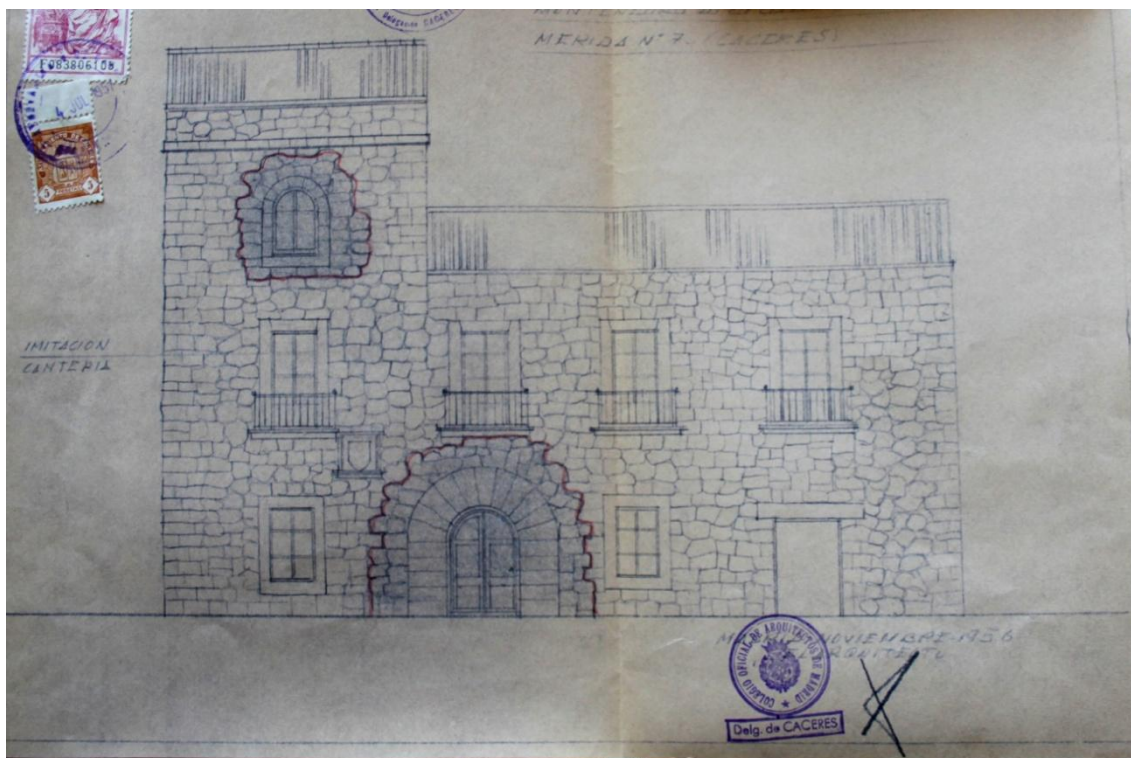
102. Alzado de fachada principal elaborado por el arquitecto para mostrar las actuaciones propuestas en la casa de los Sánchez Paredes. Con claridad se aprecia el aditamento de rosca de cantería y vano de medio punto en lenguaje historicista (AMC).

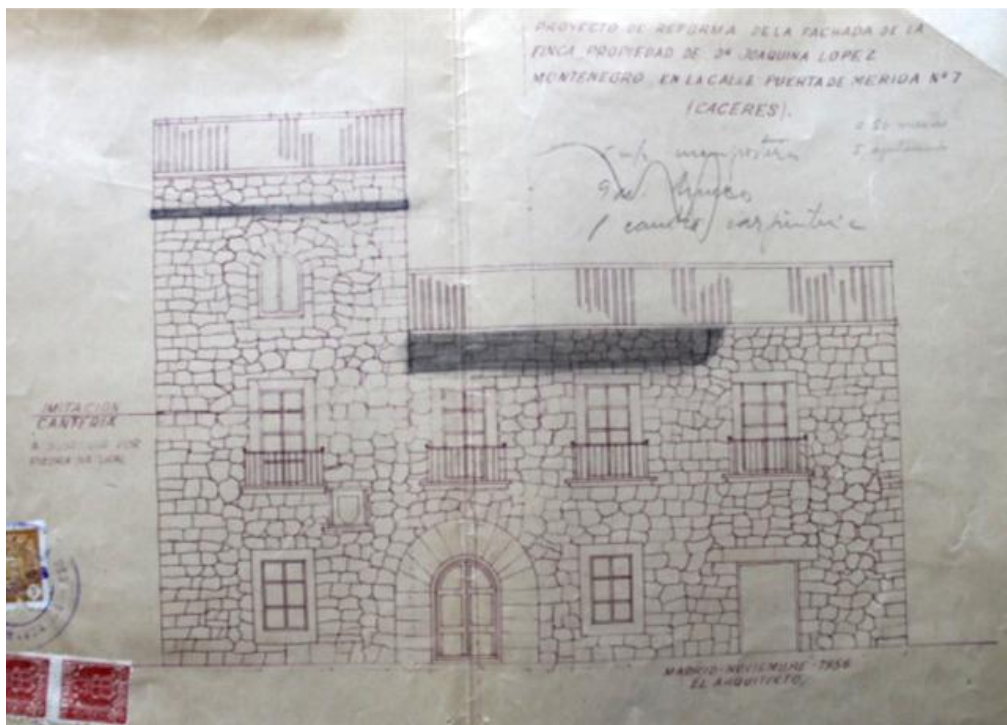
103. Plano presentado para la modificación de los cercos y tozas de los balcones, así como la sustitución de la mampostería de la torre por piedra natural (AMC).

Respecto a la eliminación de la imposta y mampostería superior, parece evidente que hace referencia a aquella zona que ya apuntamos parecía ser un añadido reciente, que presentaba un línea de imposta e imitación a cantería que ahora trata de matizarse.

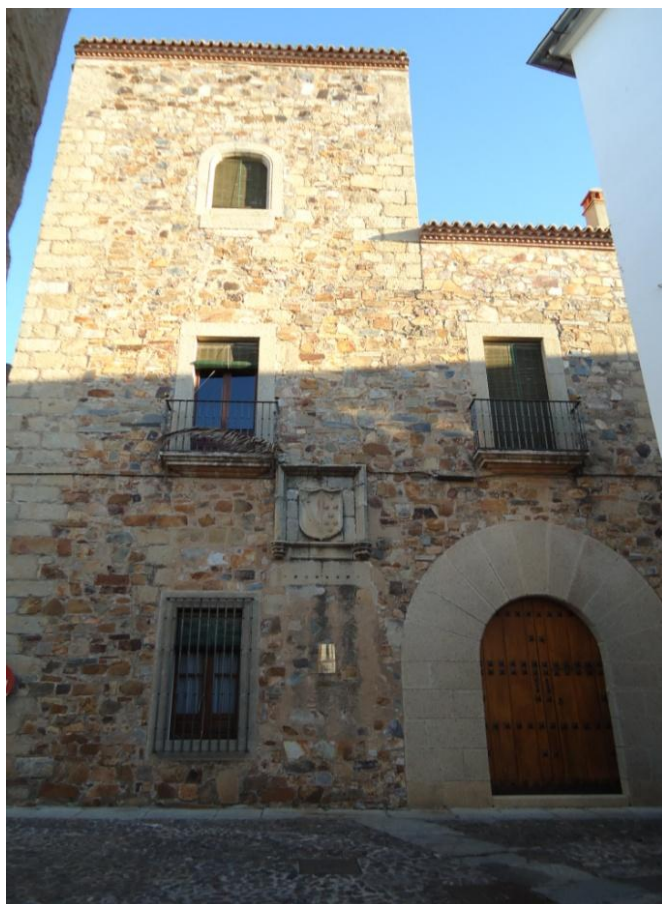
104. Imagen actual del inmueble. Las esquinas de la torre se mantienen en mampostería. En la fachada principal se aprecia asimismo el recredido de la línea de cubiertas, que presenta mayor altura de la que originalmente poseyó, al elevarse sobre la esquina de la torre en un metro aproximadamente (MJT).

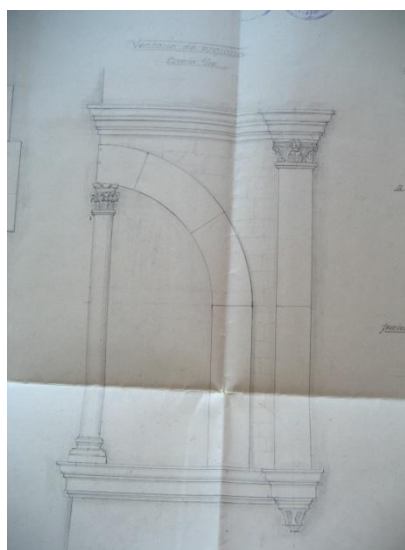
109. Detalle del proyecto planteado, donde se aprecia una portada de cantería con el dintel (?) y a la derecha ventana en esquina sobre columnilla, de corte renacentista (AMC).
