GRAPHIC RESTORATION ANALYSIS OF A ROOF FROM XVI CENTURY IN THE CHURCH OF SANTIAGO IN CÁCERES

ANÁLISIS GRÁFICO DE REHABILITACIÓN DE CUBIERTA DEL SIGLO XVI DE LA IGLESIA DE SANTIAGO EN CÁCERES

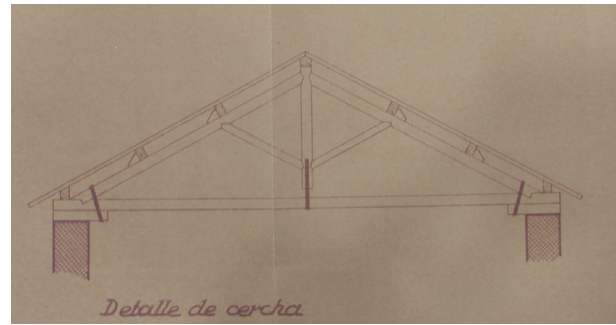
Fig. 4. Wooden truss plan (González 1950).

with some bracing elements to reduce lateral thrust on the walls (Ginovart et al. 2022). In this 1950 project, we find the first structural proposal for the roof, resolved with a Spanish truss, which seems to be a typical model of the time with a lack of definition in both the support solution and the exposed timber section on the exterior.

This proposal for the roof with a Spanish truss appears to be a typical model of the time, lacking the necessary definition for the specific case, as the supports do not have the appropriate solution that could apply universally. Additionally, they are left exposed on the exterior, which is an unusual situation in construction during that time.

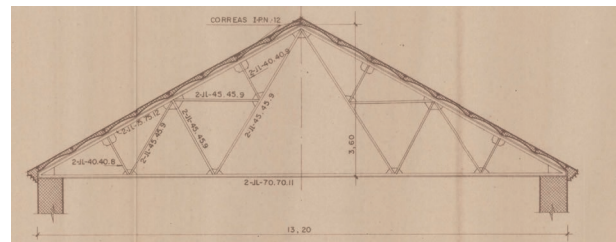
Fig. 5. Metal truss proposal (González 1964).

The metal truss appears in the conservation works project for the Church of Santiago, developed by González Valcárcel in 1964 (González 1964). The truss is accurately designed with L-shaped profiles, forming pairs of 70.70, 60.60, and 40.40, depending on the length and structural load to be supported.

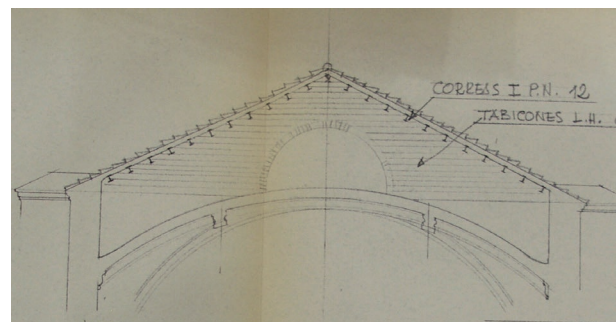
Fig. 6. Roof partition wall (González 1980).

The final partition used in the 1980 restoration project of the church, drafted by González Valcárcel, thirty years after the first known project, aims to distribute the weight towards the vault ribs, directly or indirectly, as it occurs in the section of the chapels. To maintain the length of the horizontal straps in the rest of the sections, the layout of the brick partitions, spaced 2.50 meters apart, does not coincide with the ribs of the vaults, limiting the weight at the center through relieving arches. Additionally, this arrangement allows for passage above the vault by crossing through the partitions for cleaning and maintenance of the space below the roof. It also concentrates the weight in the area that is filled to stabilize the horizontal loads of the vault (Ramos & León 2013).

The second proposal (Fig. 9) uses kidney-shaped masonry elements, visually like the brick partitions in Fig. 6, although with a completely different structural function. In this case, the supports rest on a structural ring beam, which in turn rests on the wall. In Santiago, the load is transferred, through handmade brick vaults, to the metal purlins that rest on the partitions. The partitions are built on the vault ribs and partially on the filling, which transfers the load to the supports.

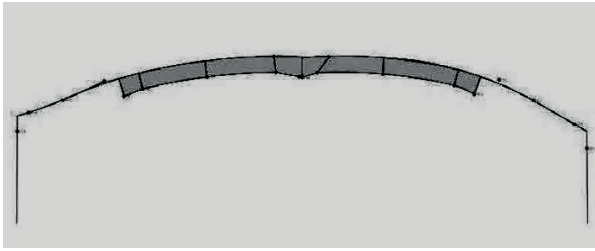
Fig. 10. Cross section 2017. Source: Álvarez 2017.

objective of this survey has been to gain a close and accurate understanding of the geometry of the roof throughout the data collection process, drafting in the office, and graphical output. Each point taken had an immediate reflection on both manual and digital supports, which was then transferred to a computer-aided design program. Subsequently, floor plans and sections were drawn. This process allows for a more direct understanding of the geometry as a preliminary step for the constructive analysis, especially useful for students who are not familiar with architectural structures, as is our case. The procedure can be summarized as follows: collecting series of coplanar points one by one, using a laser level and a distance meter, which enables the creation of corresponding plans through a simple transposition onto a computer-aided drawing support, working with a format that interprets the coordinates of the points taken with the digital distance meter record.

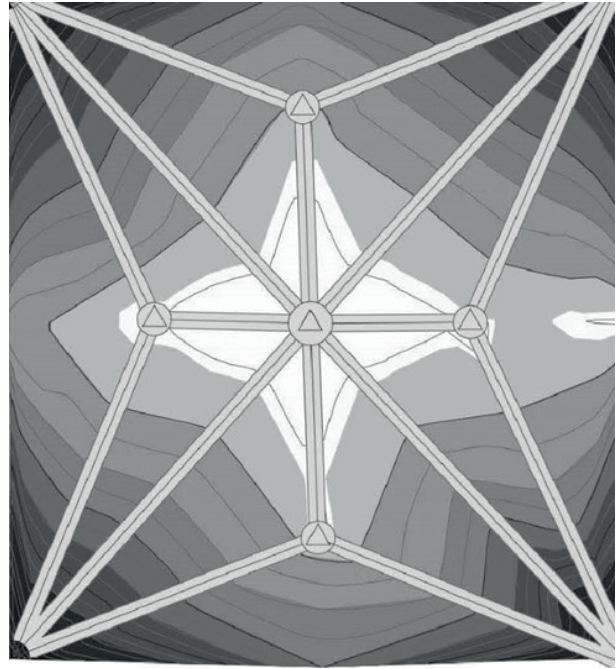
Fig. 11. Plan of the vault with contour lines of the intrados, with grayscale gradation of the different elevations 2017. Source: Marra 2017.

Additionally, using the measured points, we can create an approximate plan of the intrados of the vault. (Fig. 11).

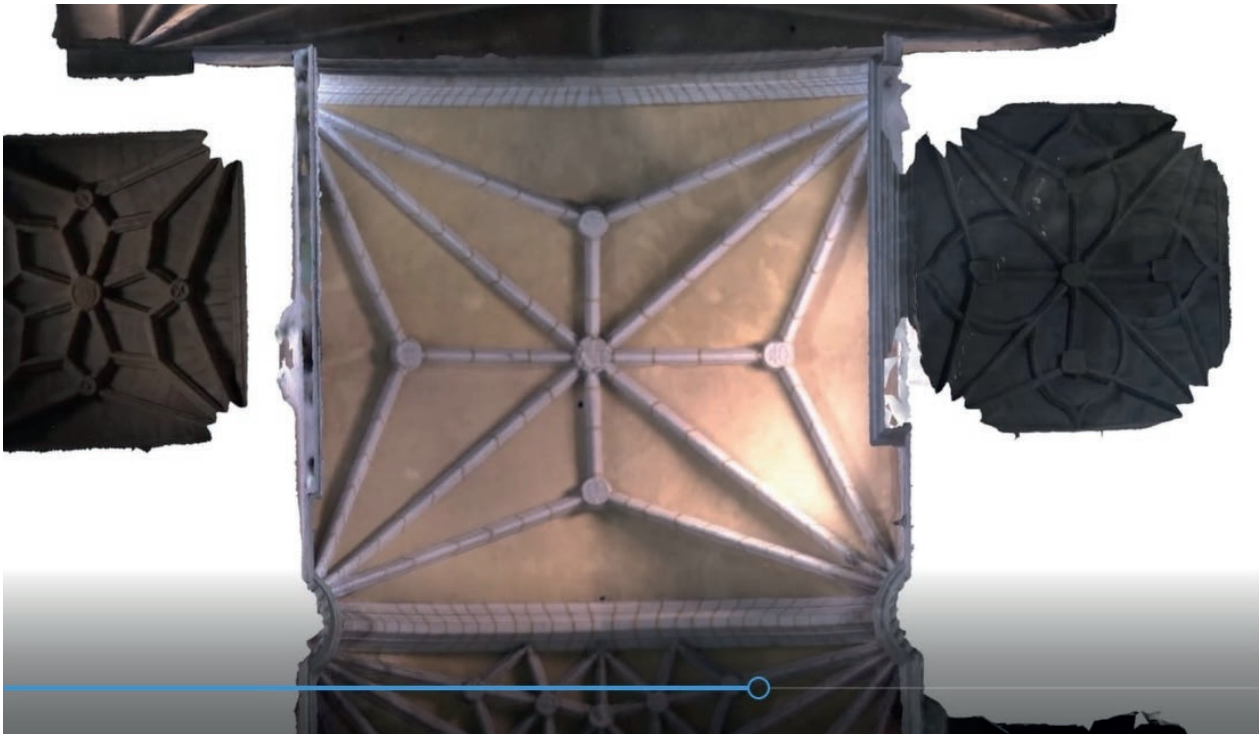
Fig. 17. Detail of the digital model of the vault of the transept of the Church of Santiago. Source: Ortiz & Cabecera 2022.

The ongoing development of 3D modeling (Ortiz & Cabecera 2022) and the planned physical model serve as ideal complements at present. They serve as a final stage after a progressive approximation and as an intermediate step towards subsequent analyses, including geometric, constructive, structural, and pathological evaluations.
