TESIS DOCTORAL

**CONSERVACIÓN, REHABILITACIÓN Y
ADAPTACIÓN DE LOS EDIFICIOS PARA EL
ESPECTÁCULO: TEATROS Y CINES DE
EXTREMADURA**

Laura Fernández Rojo

Departamento de Arte y Ciencias del Territorio
Universidad de Extremadura

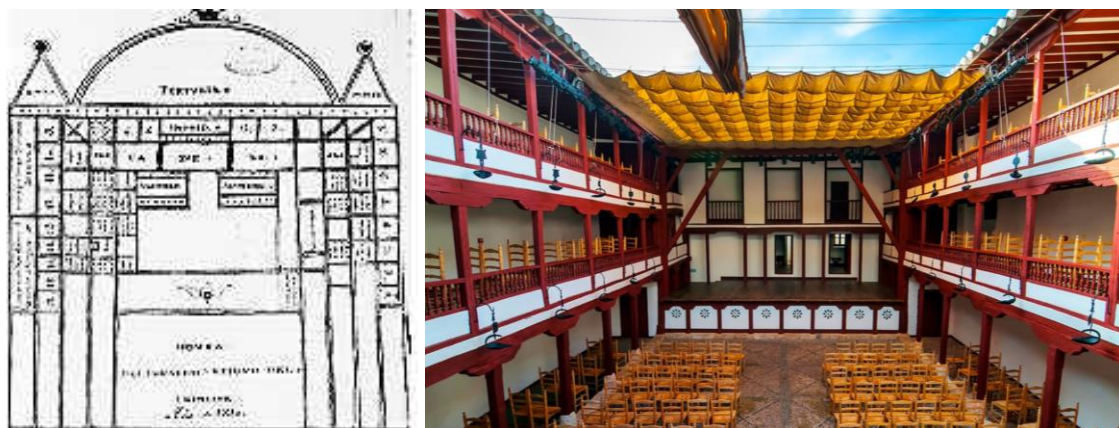
Figura 2. Dibujo del Corral del Príncipe en 1730, del arquitecto José Antonio de Armona ((Museo de Historia de Madrid). **Figura 3.** Corral de Comedias de Almagro (Foto de M. Vargas).

La *Corrala* es el modelo teatral genuinamente español y aparece en las grandes ciudades: Madrid, Valencia, Valladolid, Sevilla, Toledo, Barcelona o Granada. De entre los ejemplos que se conservan, cabe destacar el de La Pacheca en Madrid (fig. 2) o el Corral de Almagro (fig. 3).

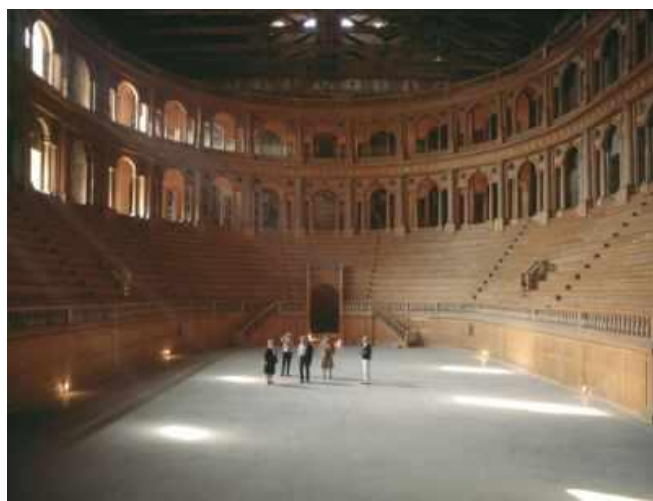
Figura 4. Teatro Farnese de Parma (Foto de L. Ghirri, Revista Zum).

Siguiendo con la evolución del teatro, el Teatro Farnese de Parma de 1618 (fig. 4) es el modelo por excelencia del teatro clásico italiano, y ha sido el referente de muchos otros teatros. Es el primero en el que apreciamos los elementos modernos que favorecieron el nacimiento de un nuevo arte: la ópera. Se construyó como un añadido al Palazzo della Pilotta, por orden de Ranuccio duque de Parma. El edificio estaba ligado al desarrollo de la Commedia dell'Arte, quizás la más compleja forma de expresión escénica popular⁸.

Reúne elementos definitorios de lo que se denomina teatro “a la italiana”: un escenario, material y conceptualmente separado del público, una platea de varios pisos que vista como plano de la planta física tiene forma de *ferro di cavallo* (herradura), y se concibe como una edificación hacia arriba radicalmente contraria a la concepción del teatro griego. El escenario y la platea están separados por el proscenio, lindero en forma de arco, normalmente identificado con el telón de boca, conocido también como *sipario* o simplemente tela.

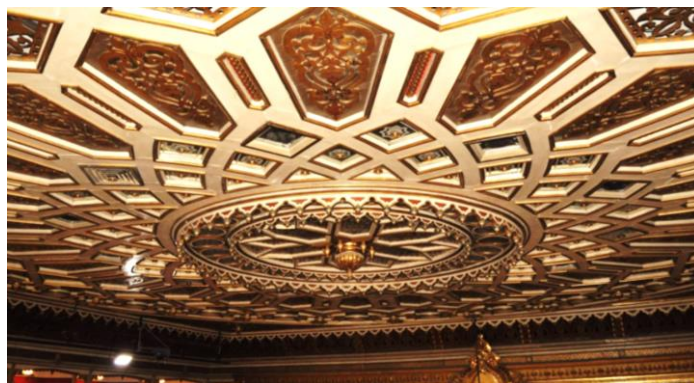
Figura 36. Techo de la sala principal del Teatro María Guerrero de Madrid.

La recuperación de los orígenes medievales islámicos conectaba con el espíritu romántico y con la búsqueda de un estilo nacional. La arquitectura andalusí se concibió como el estilo nacional, por su vistosidad y colorido. El nuevo estilo se asoció especialmente a construcciones de carácter festivo y de ocio, como salones de fumar, casinos, estaciones de tren, plazas de toros, teatros o saunas. El arquitecto Agustín Ortiz de Villajos (1829-1902) fue el autor de varias obras en las que muestra la influencia de la arquitectura islámica en la península, como el desaparecido Teatro Alhambra de Madrid o el Teatro María Guerrero (fig. 36), que originariamente era el de la Princesa.

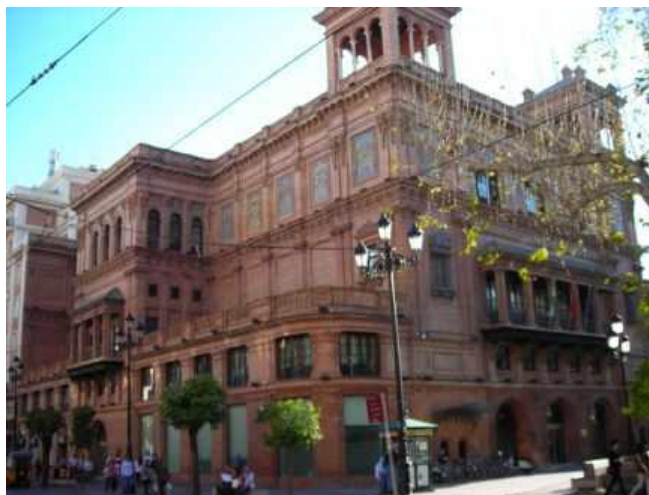
Figura 39. Teatro Reina Mercedes de Sevilla en la actualidad.

Una de las obras más destacadas de este estilo es el Teatro Reina Mercedes de Sevilla (fig. 39), de José y Aurelio Gómez Millán, realizado entre 1923 y 1930. Posteriormente se convirtió en el Coliseo España y actualmente es un banco. Hay detalles de su fachada, como la galería, que recuerdan las obras de Anasagasti, por ejemplo, recuerda al Real Cinema y al Cine Monumental; pero aquí finaliza toda relación pues es una obra sevillana con detalles neorrenacentistas que manifiestan la influencia de Aníbal González en dichos arquitectos y más aún en Aurelio, que acometió el exterior del teatro. Ladrillo visto, paneles cerámicos, columnas de mármol y torres lo convierten en una de las fantasías regionalistas más conseguidas⁴⁰.

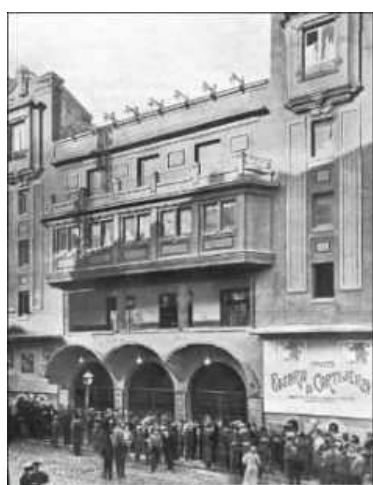
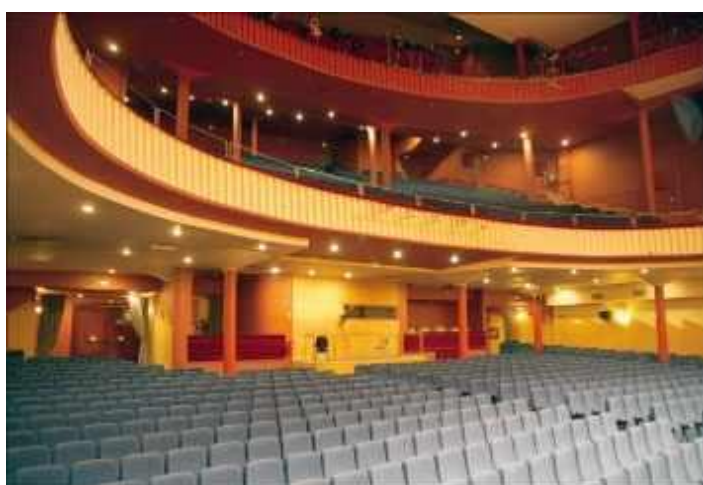
Figura 42. Monumental Cinema de Madrid. **Figura 43.** Monumental Cinema, en la actualidad sede de la Orquesta R.T.V.E. (Revista de Actores).

Con el Cine Monumental de Madrid (fig. 42 y 43), Anasagasti de nuevo dio otro empuje a la ejecución de modernos cines. Este cine, construido en hormigón, podemos considerarlo como la introducción de un racionalismo madrileño de ciertos influjos perretianos, una modernidad impregnada de refinamientos *déco*.

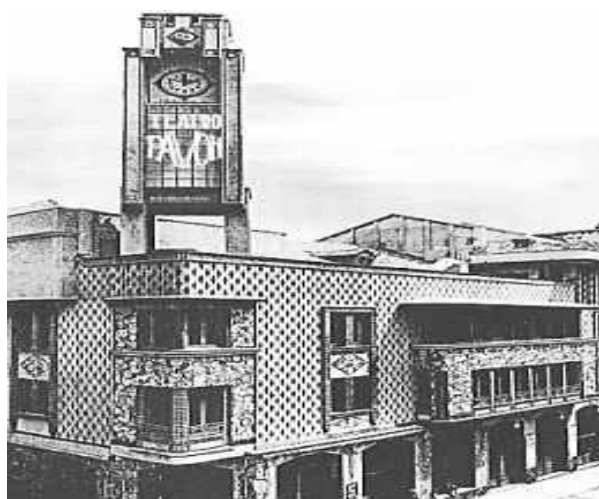
Figura 44. Teatro Pavón de Madrid (Ministerio de Fomento).

Otro de los encargos de Anasagasti en Madrid fue el Teatro Cine Pavón realizado en los años 1923-1925 (fig. 44), cercano en algunas soluciones al Monumental. Lo más interesante del mismo lo vemos en su exterior, es una obra más *déco* por el juego de sus volúmenes cúbicos ornamentados con geométricas flores pintadas. El edificio tiene una clara relación con obras del francés Mallar Estevane, pero su delicadeza hace que esta obra se aproxime a ciertas obras modernas en la línea de Lapape, Boileau o Ruhlmann⁴³.

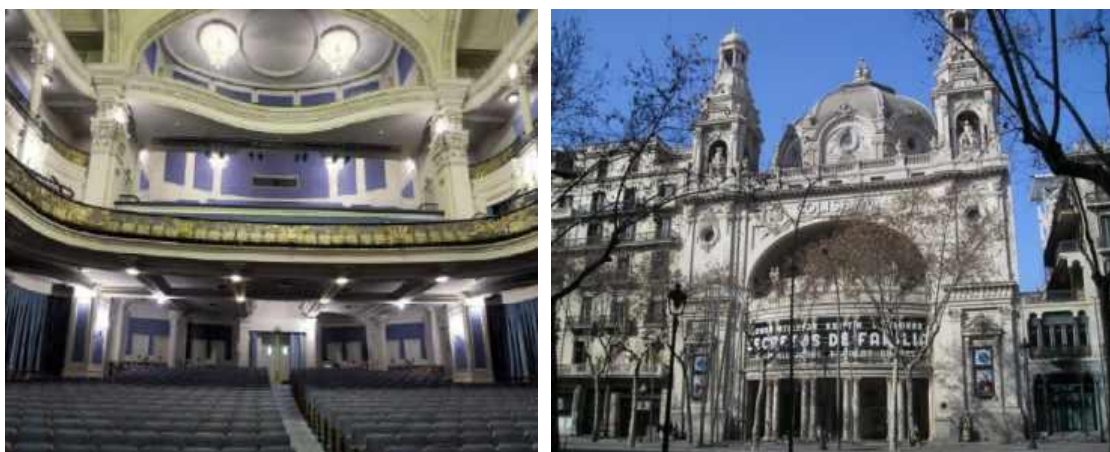
Figuras 45 y 46. Cine Coliseum de Barcelona, del arquitecto Francesc de Paula Nebot.

Pérez Rojas cita que el cine más monumental de España fue el Coliseum de Barcelona, del arquitecto Francisco de Paula Nebot en 1923 (figs. 45 y 46). Es una

construcción académica que podemos incluir en la línea de los grandes cines y teatros americanos. Es un local ideado para la alta burguesía de la ciudad condal. Estamos de acuerdo con la relación que establece el investigador con el arquitecto Garnier, porque su fachada imita a esas obras barrocas de las inspiradas en el Padre Pozzo, pero opinamos que en esta obra de Nebot hay una clara inspiración borrominesca, en la línea de iglesias como Santa Inés de Roma (fig. 47). También establece cierto paralelismo con el pórtico convexo del Coliseum por sus columnas pareadas. Podría estar inspirado en el de Max Littmann para el Staatstheater de Stuttgart en 1912 (fig. 48). Estas influencias son comprensibles pues Nebot estuvo becado en Italia y en el norte de Europa.

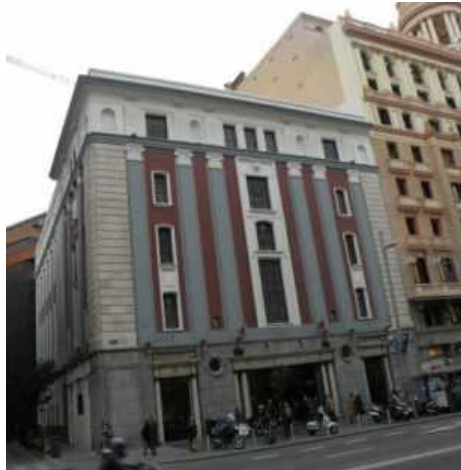
Figuras 49 y 50. Palacio de la Música de Madrid (GEA ORTIGAS, M.I., *La Gran Vía: cien años de Historia*).

No debemos olvidar mencionar el Palacio de la Música, de Secundino Zuazo Ugalde de 1924-1927 (figs. 49 y 50), ubicado en la Gran Vía de Madrid. En su interior se aprecia un barroquismo muy ligado al ámbito sevillano. Sustentado sobre una estructura de hormigón, su planta del sótano estaba destinada a sala de fiestas y el resto del espacio, al cine. El Palacio de la Música muestra un estilo muy cercano al *déco*, sobre todo en los primeros proyectos en ciertos elementos decorativos. Su influencia se evidencia en otros cines como el Avenida, de José Miguel de la Quadra-Salcedo Arrieta de 1928 (fig. 51), y el Tívoli de 1929 (fig. 52). De la misma época que la obra que tratamos es el Palacio de la Prensa de Pedro Muguruza Otaño realizado en 1924-1928, uno de los primeros cines situados en los bajos de un rascacielos.

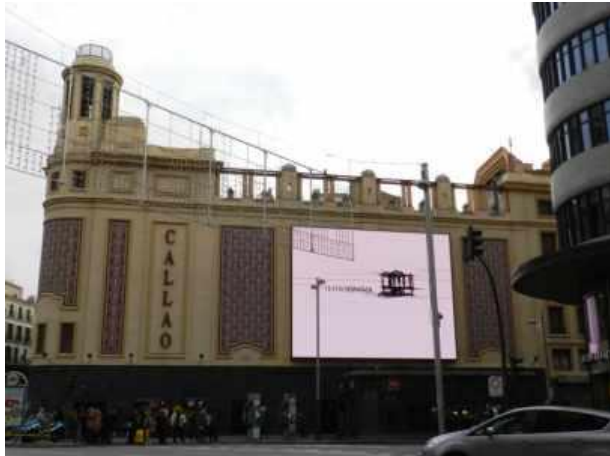
Figuras 53. Cine Callao de Madrid. Figura 54. Teatro Campos Eliseos de París, obra de Perret (Theatre des Champs Elysees).

Las influencias *déco* son más claras en el Cine Callao de Gutiérrez Soto de 1926-27 (fig. 53). Entre sus materiales encontramos el hormigón, las vigas *vierendeel* y el ladrillo. La planta baja era una sala de fiestas, los pisos principales eran un cine y la

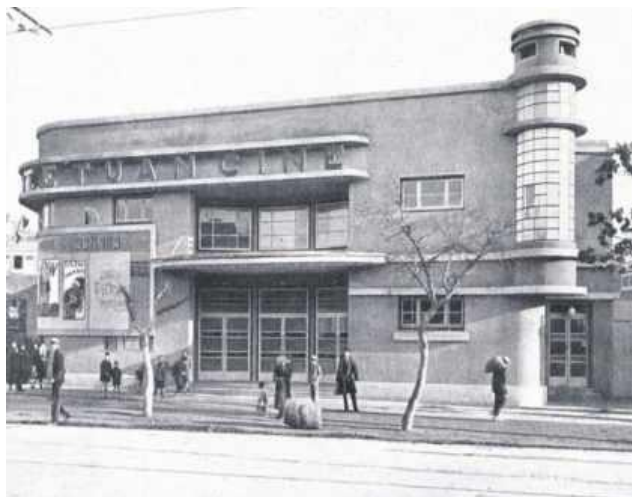
Figura 61. Cine Tetuán de Madrid (Urbanity). **Figura 62.** Cine Coliseum de Madrid.

La gracia de esta estética, cuyos principios son nuevos, tiene como resultados el Cine Tetuán de Riancho y Torriente en Madrid de 1931 (fig. 61), el Coliseum de Fernández Shaw y Muguruza de 1931-1932 (fig. 62), y el Cine Capitol de los arquitectos Vicente Eced Eced y Luis Martínez-Feduchi Ruiz de 1931-1934 (fig. 63). El Capitol tiene una estructura que puede asemejarse a la proa de un barco y su dinamismo recalca el perfil de su liviana curva de marquesina. Otras salas como el Cine Vergara de Barcelona (fig. 64) o el Cine Astoria de Germán Rodríguez Arias de 1934 (fig. 65), también en Barcelona, se incluyen en la arquitectura racionalista, caracterizada por la simplicidad de las formas, el uso de las formas geométricas simples con criterios ortogonales, el empleo de materiales de nuevo tipo como el acero, el hormigón y el vidrio, y la lógica constructiva antes que la ornamentación vacía y gratuita⁴⁵.

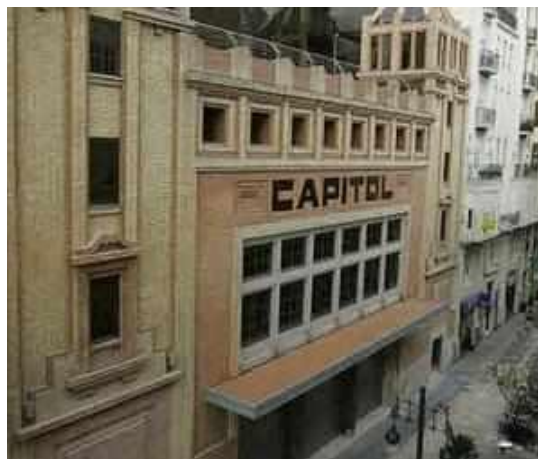
Figura 71. *Cine Capitol de Valencia* (EFE).

Igualmente en Valencia, el arquitecto Joaquín Rieta Sister diseñó en 1930 el Capitol en una línea muy *déco*, tal como evidencian las geométricas decoraciones interiores. Su exterior de ladrillo recuerda en cierta manera al Monumental de Anasagasti en Madrid pero más simplificado⁴⁸ (fig. 71).

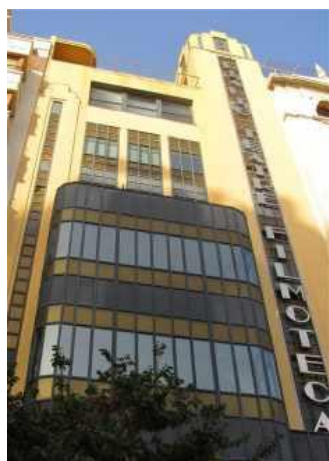
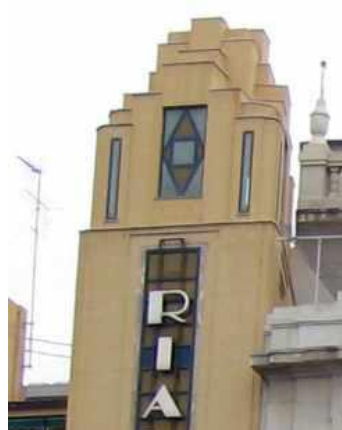
Figuras 72 y 73. *Cine Rialto de Valencia* (redescena).

El arquitecto valenciano Cayetano Borso di Carminati plantea en el Cine Rialto de Valencia de 1935 (fig. 72 y 73) una serie de volúmenes geométricos escalonados. Estamos ante un *déco* en la línea racionalista con ciertos detalles de tipo barco en la terraza, pero es evidente que en Borso tuvieron que ser un referente las obras de los arquitectos valencianos Rialto y Albert.

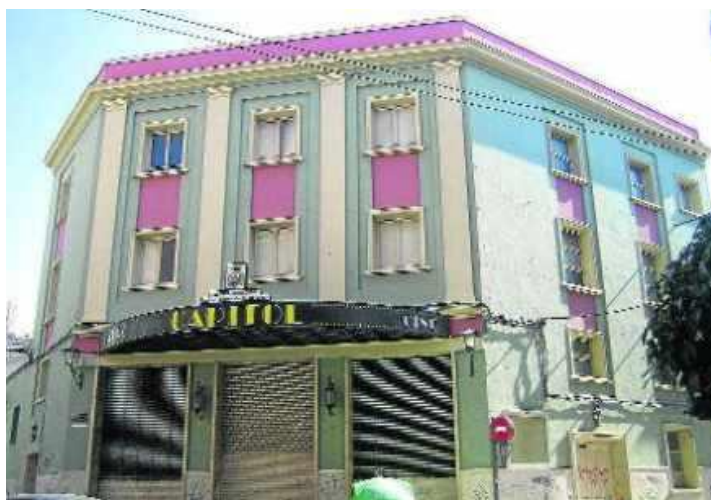
Figura 74. Teatro Capitol de Cieza, Murcia (La Opinión de Murcia).

Ya en los años sesenta, las obras mantendrán en esencia las mismas características, con leves diferencias como la acentuación de la octogonalidad con superficies lisas simples, volumétricas, articuladas en varios planos y desprovistas de ornamentos, como vemos en el Teatro Capitol de Cieza (fig. 74). En cuanto a los materiales, el principal era el hormigón armado, con el que se efectuaron edificios con una gran espacialidad interna y con una funcionalidad por encima de los valores estéticos. De ahí que se establezcan en los bajos de edificios de viviendas, como si fuera un negocio más⁵⁰.

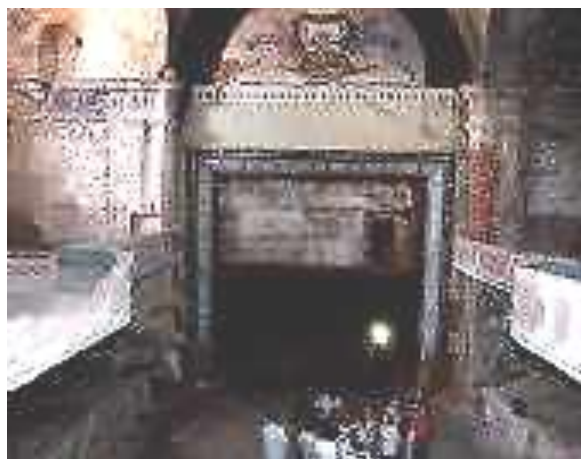
Figura 91. Antigua iglesia de San Francisco en su remodelación del año 2004, donde todavía se pueden apreciar los palcos y el escenario del antiguo Teatro Sequeira de Plasencia (Periódico Extremadura, GUDIEL, T.).

En Plasencia, el primer local donde se exhibieron películas fue el desaparecido Teatro Romero de 1893, un local con sabor historicista, propiedad de José Romero y Julián Serrano. También se habilitaron inmuebles ya existentes como el antiguo Convento de San Francisco, que dio lugar al Teatro Sequeira de 1923 (fig. 91). El primer edificio que se levanta propiamente como cine será el Cine Coliseum en 1957, un edificio funcional con una sala amplia (demolido en 1996). Como cine de verano los más relevantes fueron el Avenida y el Coliseum. Y al igual que en el resto de las localidades, también hubo cines parroquiales, cines en colegios, etc.¹¹⁸

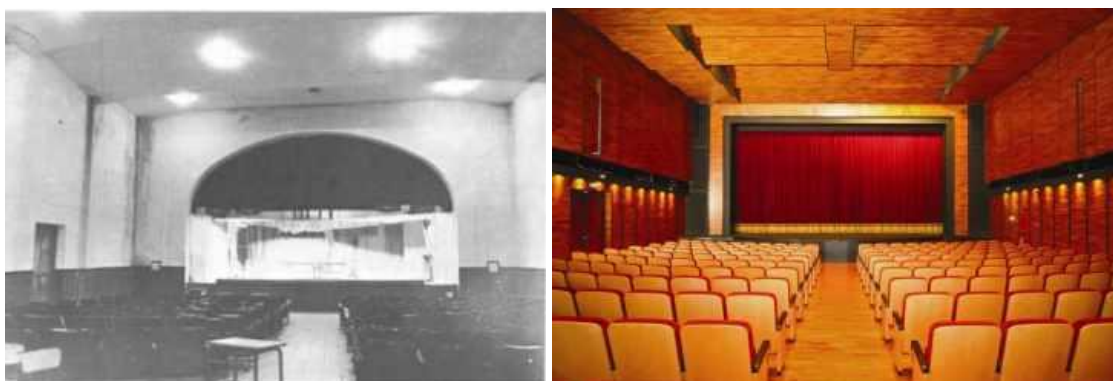
Figura 109. Teatro Municipal Centro de Navalcarnero antes de ser rehabilitado (Informes de la Construcción, vol. 38). **Figura 110.** Teatro Municipal Centro de Navalcarnero rehabilitado (redescena).

Algunos ejemplos localizados en nuestro país nos indican la variedad e importancia de estos espacios culturales. Así el Teatro Municipal de Navalcarnero (fig. 109) fue construido por Federico Tárrega en la década de los veinte del siglo pasado, bajo el patrocinio de la asociación recreativa y social Sociedad Centro Obrero y Agrícola.

Ha experimentado tres reformas importantes. La primera de ellas en los años setenta por el Ayuntamiento, según el proyecto del arquitecto Enrique López Izquierdo. En 1985, la Comunidad de Madrid acometió una remodelación dirigida por el arquitecto Miguel Verdú y la última reforma se lleva a cabo en 2005. De este proyecto destaca su integración en el conjunto de la plaza³⁵⁷.

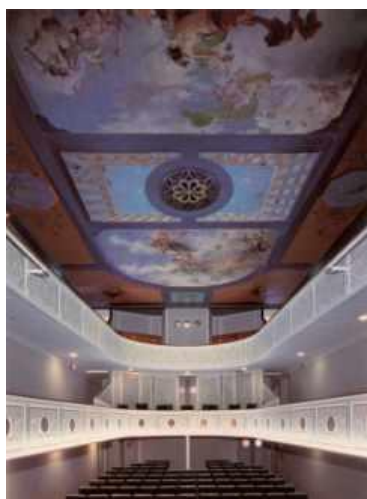
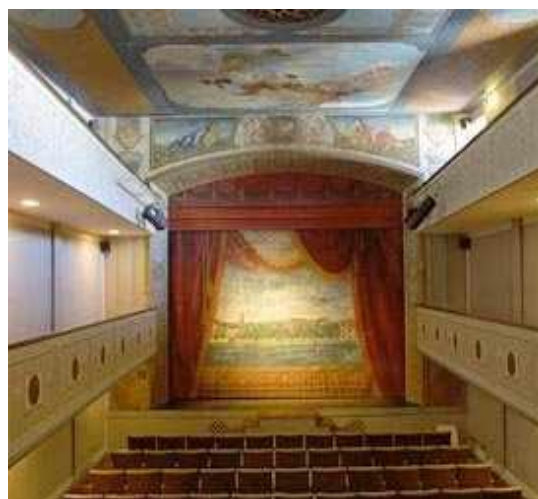
Figuras 115 y 116. Teatro de la Beneficencia de Ortigueira (Bienal de Arquitectura).

La mayoría de estos teatros han desaparecido, aunque aún se conservan inmuebles como el Teatro de la Beneficencia de Ortigueira (A Coruña). Este teatro está en el ala este del edificio conventual, empleado antiguamente por los monjes para almacenar vino y leña. Un grupo de vecinos promovió en 1850 las obras que convirtieron a estas dependencias en un recinto cultural. Pero este local resultó pequeño y por ello se amplió en 1886, quedando constituida su sala principal por una platea rectangular, con ligera caída hacia la escena, y entrada directa desde el claustro y una zona de escena elevada respecto a la platea. En 1991 se practicó una profunda remodelación; la platea y los palcos no sufrieron apenas alteraciones, pero sí la escena, retroescena y espacios para vestíbulos, camerinos y accesos del público³⁶³ (fig. 115).

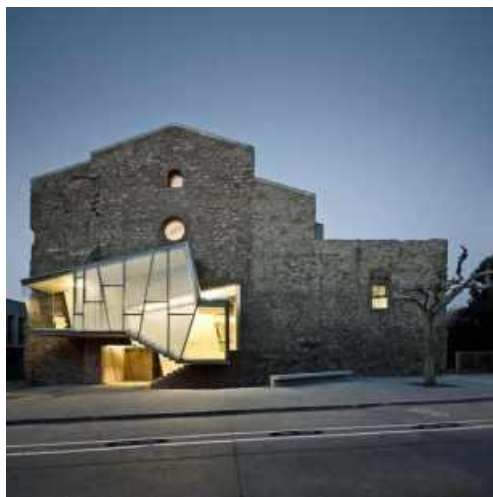
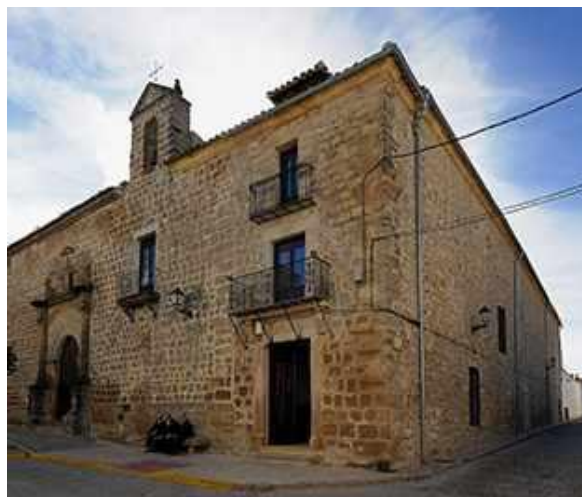
Figura 121. Auditorio convento Sant Francesc de Santpedor (Barcelona) (SURROCA, J.). **Figura 122.** Antiguo Convento de las Carmelitas Descalzas de Sabiote (Jaén) (Ministerio de Fomento).

Siguiendo con los edificios conventuales, en Santpedor (Barcelona), el Convento de Sant Francesc ha sido rehabilitado por el arquitecto David Closes. Construido en el siglo XVIII por los franciscanos, sufrió un proceso de deterioro progresivo, quedando solo la iglesia en pie aunque en un estado completamente ruinoso. Fue demolido finalmente en el 2000, según proyecto cuyo objetivo fue convertir la iglesia en auditorio y equipamiento cultural (fig. 121), al igual que la Merced extremeña. La diferencia con el auditorio llerenense es evidente, ya que el catalán incorpora un lenguaje contemporáneo en los nuevos elementos planteados en la intervención³⁶⁴.

El antiguo Convento de las Carmelitas Descalzas (1704) de Sabiote (Jaén) fue rehabilitado por el Ayuntamiento de esa localidad para la Casa de Cultura (fig. 122). El convento, al que se accede por la fachada norte, conserva un claustro de cantería con arcos de medio punto y columnas de orden toscano. El ala sur fue totalmente modificada tras la exclausturación en 1836. En el proyecto de rehabilitación se plantea la adecuación de los espacios interiores a nuevos usos públicos y culturales³⁶⁵.

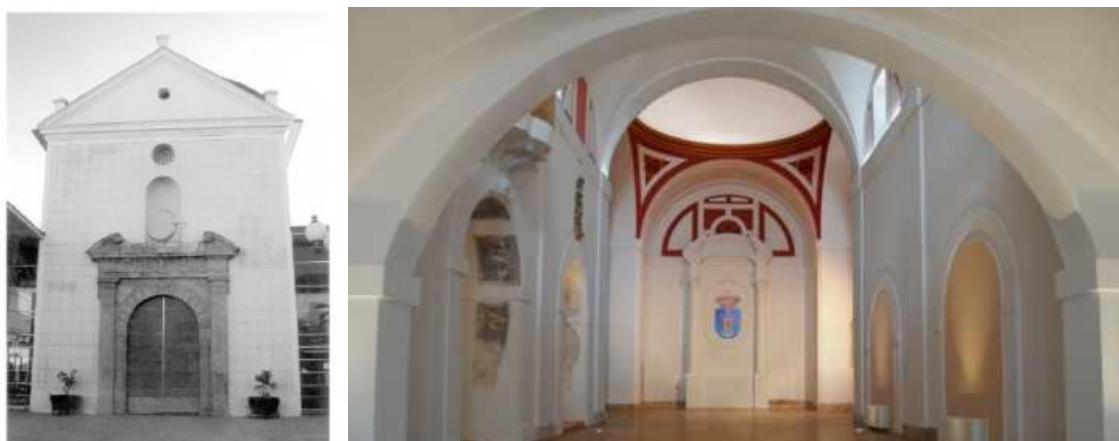
Figura 123. Convento de San José de la Soledad en Vélez-Málaga (Boletín de la Sociedad Amigos de la Cultura de Vélez-Málaga). **Figura 124.** Convento de Trinitarios Calzados de Dosbarrios, Toledo (Corroto Arquitectura).

El Convento Carmelita de San José de la Soledad en Vélez-Málaga (fig. 123) es Bien de Interés Cultural desde el 24 de abril del 2004³⁶⁶. Fue fundado a finales del siglo XVI y es a principios del siglo XX cuando se convierte en teatro, aunque la iglesia permaneció abierta al culto. Esta es una construcción de planta longitudinal separada en tres naves por robustos pilares de sección rectangular con esquinas ochavadas, sobre los que voltean arcos formeros de medio punto con artesonado mudéjar.

Como sala de conciertos está el Convento de Trinitarios Calzados de Dosbarrios (Toledo), que se fundó el 6 de abril de 1591. Tras los diversos avatares que ha experimentado el edificio (entre ellos ser utilizado para actividades agropecuarias tras la Desamortización de Mendizábal), se inicia un proceso de deterioro que culmina con su adquisición por parte del Ayuntamiento de Dosbarrios y la puesta en marcha de un proyecto de rehabilitación (fig. 124). Este proyecto consta de dos fases que tiene como objetivo otorgarle una nueva función como Centro de Reuniones y Sala de Conciertos³⁶⁸.

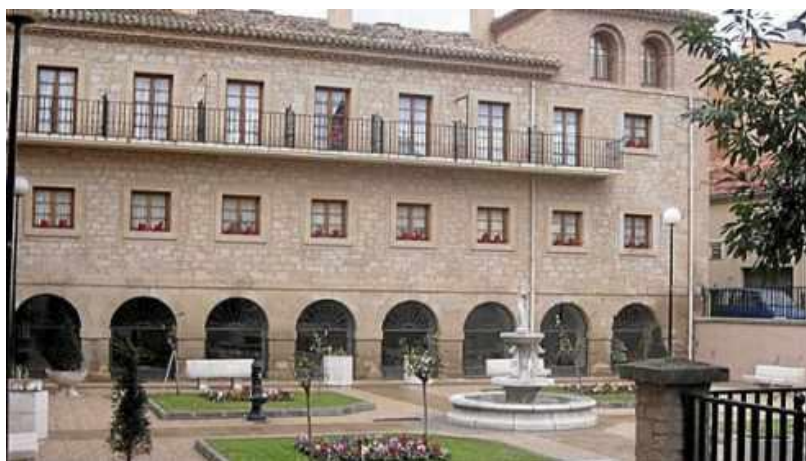
Figura 125. *Convento de San Francisco de Viana* (Noticias de Navarra).

Y por último hemos querido señalar que actualmente se siguen llevando a cabo iniciativas de este tipo, como es el caso del Convento de San Francisco de Viana (Pamplona), un edificio “infrautilizado” que se planea habilitar como auditorio para 450 personas (fig. 125). Hoy día se utiliza como residencia de ancianos pero esta función no se vería afectada. De momento, ya disponen de la memoria para la ejecución de tal proyecto³⁶⁹.

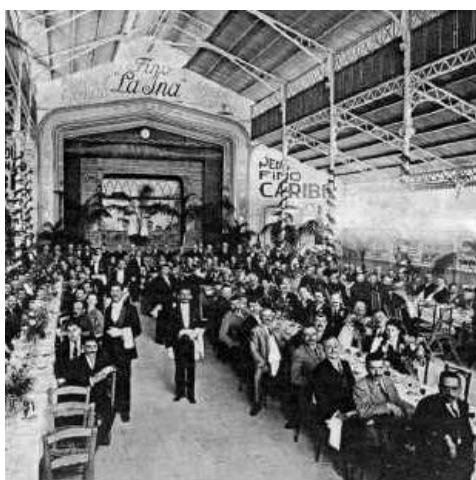
Figura 126. Antiguo Teatro del Parque (GONZÁLEZ, J.A.). **Figura 127.** Centro de Arte Flamenco La Merced de Cádiz (Andalucía).

A finales del siglo XIX, con la remodelación y embellecimiento del Parque Genovés se construye un teatro ligero con estructura de fundición y cristal (fig. 126) en el que se celebraron numerosos espectáculos³⁷⁰. Posteriormente se remodeló para crear un mercado de abastos, revistiéndose su parte inferior con cerramientos de fábrica. Pero debido a las malas condiciones higiénicas y su difícil viabilidad fue rehabilitado en 2008, para convertirlo en el Centro de Arte Flamenco la Merced (fig. 127), recuperándose su antigua imagen exterior.

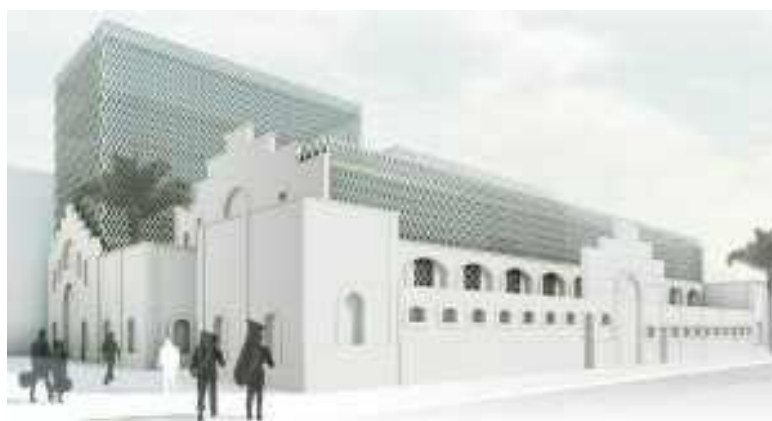
Figura 130. Infografía del Mercado de Abastos, Melilla (VERDASCO, Á.).

Seguimos con el análisis de este tipo de edificios y nos encontramos con otros locales que se rehabilitan con fines educativos, como el mercado de abastos de Melilla convertido en Escuela de Idiomas y el de Linares en Biblioteca Municipal. El primero de ellos acoge también el Conservatorio Profesional y la Escuela de Adultos de Melilla (fig. 130). Verdasco, el arquitecto autor del proyecto, asegura que el edificio mantiene el valor

identitario exterior del antiguo mercado. Se optó por levantar las cubiertas, vaciar el interior y darle nuevos usos³⁷².

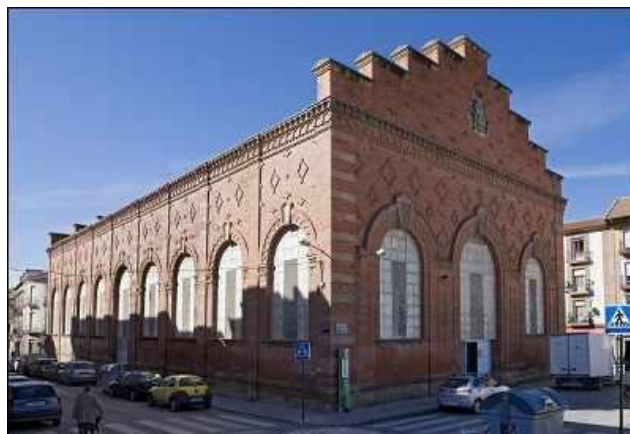
Figura 131. Antigua mercado de Abastos de Linares (Junta de Andalucía).

El Mercado Central de Abastos de Linares (Jaén), diseñado por el arquitecto Francisco de Paula Casado y Gómez entre 1903-1906, de estilo historicista aunque con influencia mudéjar, es una gran nave de muros sólidos y mampostería, revestidos con ladrillo rojo y piedra en los zócalos, molduras en los vanos y placas de azulejos en la cornisa. La intención del Ayuntamiento de Linares fue destinar el edificio histórico del mercado de abastos a servicios culturales, permitiendo así trasladar la Biblioteca Municipal a este enclave³⁷³ (fig. 131).

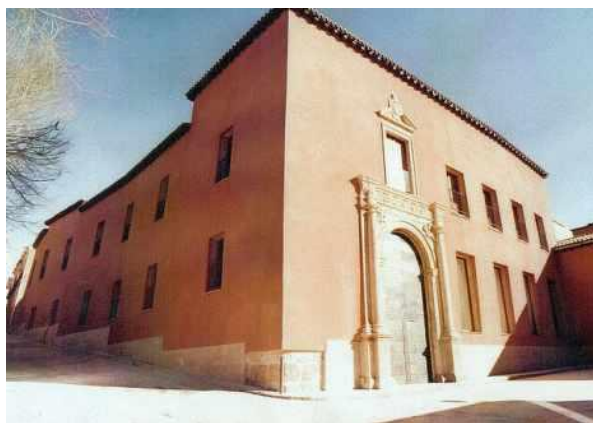
Figura 135. *Palacio de Abrantes en Madrid.* **Figura 136.** *Palacio de Dávalos, actual Biblioteca, en Guadalajara (Ministerio de Educación Cultura y Deporte).*

En febrero de 2002, el Ministerio de Cultura comienza la restauración y rehabilitación del palacio para Biblioteca Pública Provincial (fig. 136), un proyecto que fue encargado al arquitecto Joaquín Bau Miquel. El programa incluye un salón de actos para 120 personas, el área de préstamo, la biblioteca infantil, la sala de nuevas tecnologías y el depósito de volúmenes.

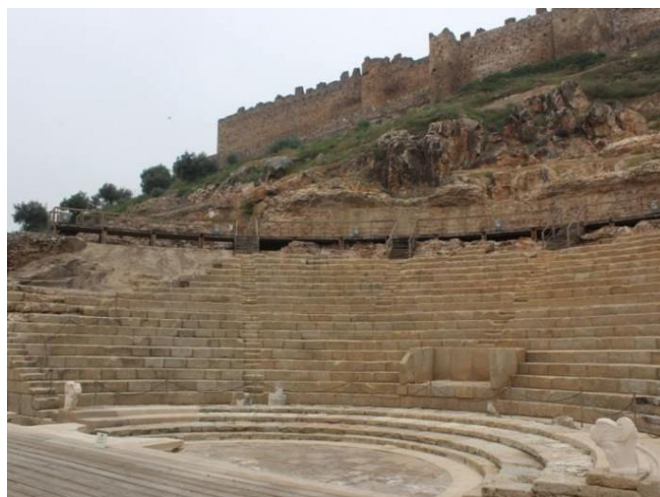
Figura 144. Vista general de la cavea y la orchestra (Asociación Histórica Metellinense).

En el graderío (fig. 144) se pueden diferenciar los tres sectores típicos del teatro romano: *summa*, *media* e *ima cavea*. Aunque su estado de conservación es bastante bueno, la parte alta del teatro es la más deteriorada, no obstante, todavía se pueden reconocer algo de las gradas de la *summa cavea* y del muro exterior que cerraba esta zona, presentando grandes roturas en las puertas de acceso. Esto es debido a la gran pendiente de la ladera, el agua arrastra materiales que poco a poco van erosionando el muro, provocando la disolución de sus morteros y pérdida de la mampostería.

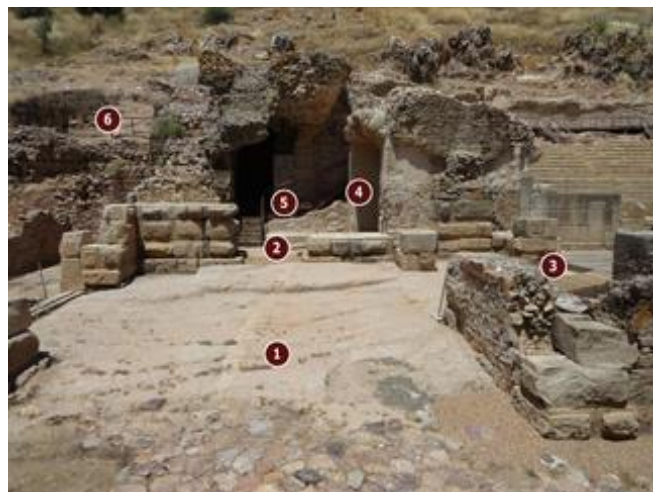
Figura 148. Detalle de los accesos al teatro (JEX, Medellín Sitio Histórico): **1** Versura; **2** Entrada monumental; **3** Parascenium, acceso occidental a la parascena; **4** Aditus maximus; **5** Acceso al vomitorio occidental; **6** Escaleras de acceso desde el exterior al ambulacro.

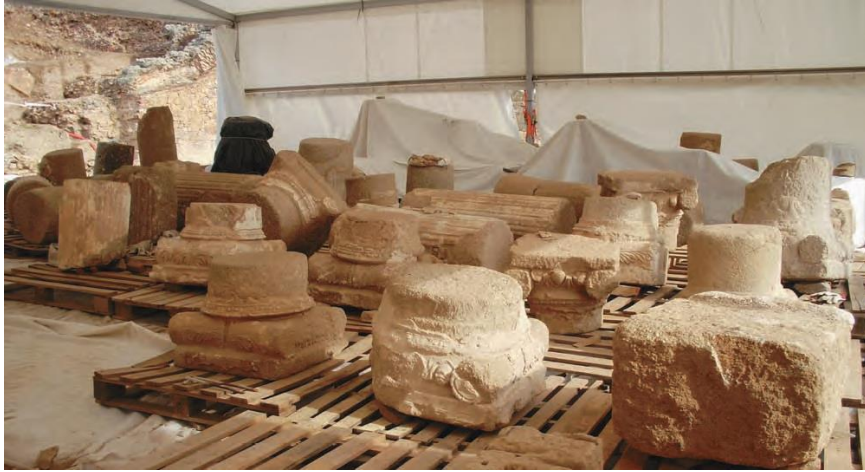
Figura 152. *Basas, fustes y capiteles del frente escénico* (Museo Arqueológico Provincial de Badajoz).

De la gran cantidad de piezas halladas durante las excavaciones, podemos destacar los fustes, basas y capiteles estucados de la *columnatio* del frente escénico, que se encuentran en un buen estado de conservación (fig. 152)⁴⁹⁷. Entre las magníficas piezas conservadas se distinguen dos esculturas femeninas talladas en mármol, una fue encontrada durante la campaña 2007-2008 y lleva un *pallium* que le cruza el pecho cayendo sobre el hombro izquierdo y recubre con túnica con manga, abrochada con seis botones circulares que van desde el hombro hasta la altura del codo, donde se acopla el brazo derecho (fig. 153). El manto reproduce el borde ondulado del último de los pliegues de *balteus* que cruza el pecho. Está tallada con tanta delicadeza que el fino tejido deja traslucir detalles del cuerpo por él cubiertos. Al faltarle la cabeza, no puede ser identificada, pero sin duda, debería ser un personaje relevante por el acabado de la pieza. En el dorso se observa un orificio para fijarla en el frente escénico del teatro⁴⁹⁸.

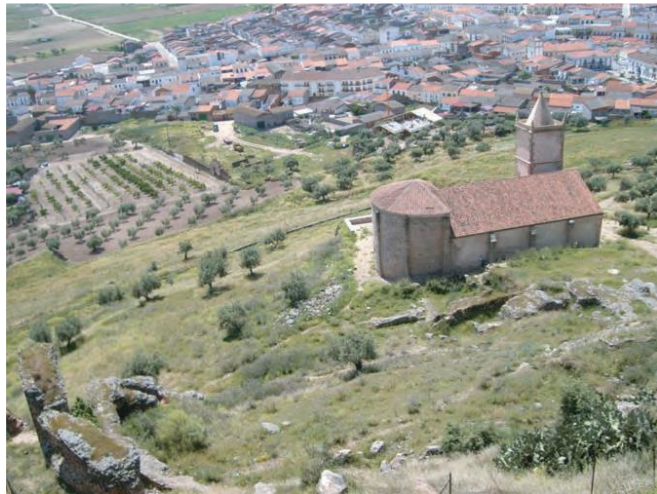
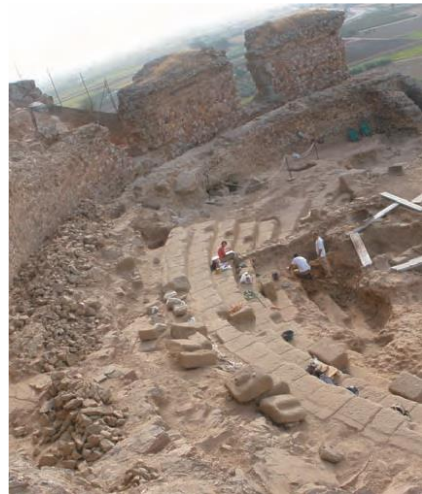
Figuras 162 y 163. Fotografías de mayo de 2007 (Junta Extremadura, Cultura y Turismo, Anuario 2009).

Se llegó a descubrir una trinchera realizada en la Guerra Civil, que seccionó el muro exterior de cierre de la *cavea*, casas de la época medieval, partes de la muralla, restos de la ocupación islámica, y todo ello construido en detrimento del teatro, ya que sus elementos constructivos fueron reutilizados para dichos fines (figs. 162 a 165).

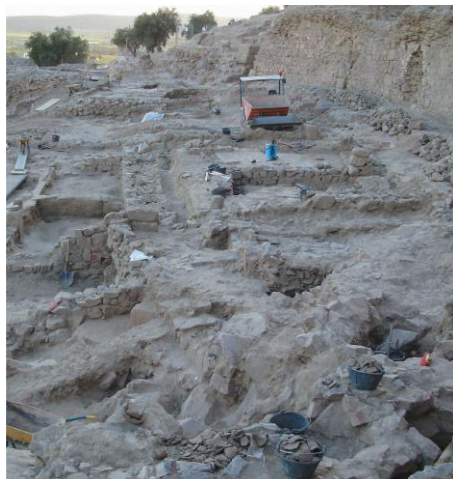
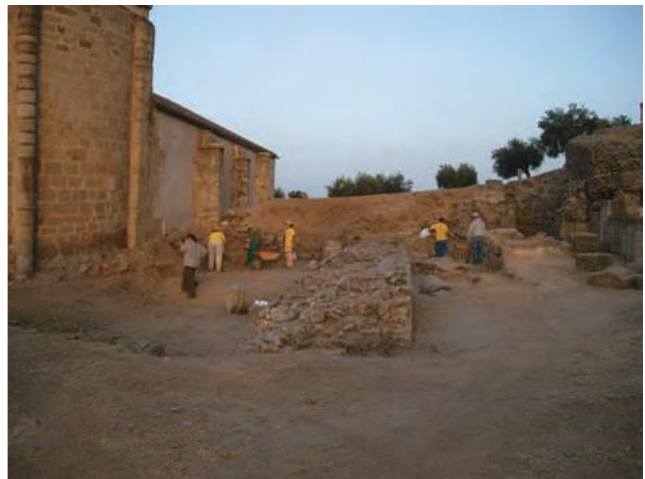
Fotografías 164 y 165. Trabajos iniciales en agosto de 2007 (Junta Extremadura, Cultura y Turismo, Anuario 2009).

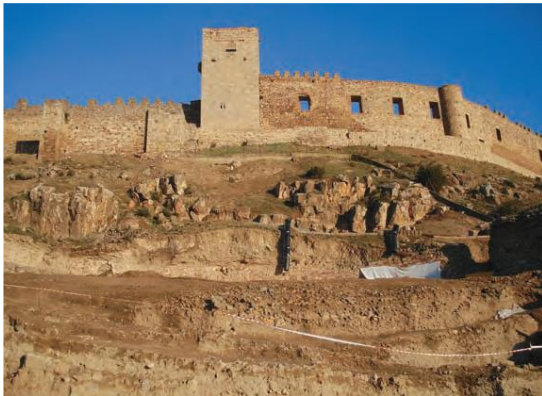
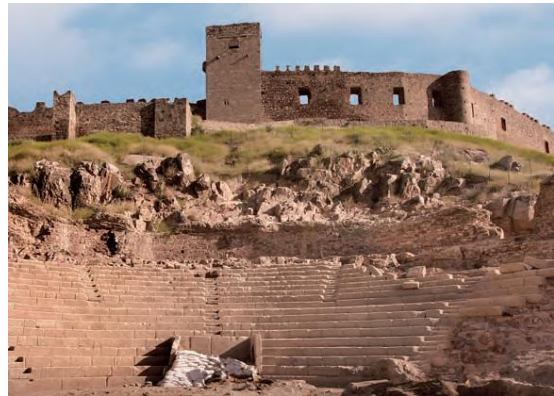
Figuras 169 y 170. *Vista del graderío en enero y mayo de 2010.*

En el Tercer Convenio de Colaboración (entre enero de 2009 a diciembre de 2010), se termina de excavar completamente este teatro y se adecúa para que sea visitable por los turistas. Los trabajos desarrollados a lo largo de los dos años se centraron en la limpieza de la ladera por encima del teatro para evitar deslizamientos de tierras, la documentación arqueológica de la ocupación medieval y época moderna descubiertas, y la limpieza de los sillares de la *cavea*. Al final de 2009, ya se podían observar 9 filas de gradas de la *media cavea*, el *praecinctio* y la fila superior de la *ima cavea*, quedando a la vista 383 sillares originales del total de 800 que conforman el graderío (figs. 167 y 168). También se apreciaban algunos peldaños de las cinco *scalae*⁵⁰⁸. Al acabar esta fase, quedaba al descubierto gran parte de la estructura, ya se veía el muro perimetral exterior del graderío, los 4 vanos de las puertas de acceso y parte del corredor superior, donde se

apreciaban los arranques de la bóveda de ladrillo que lo cubría (figs. 169 y 170). La excavación se llevó a cabo por los tres arqueólogos anteriores, María Martín Becerril y Eva Redondo Gómez⁵⁰⁹.

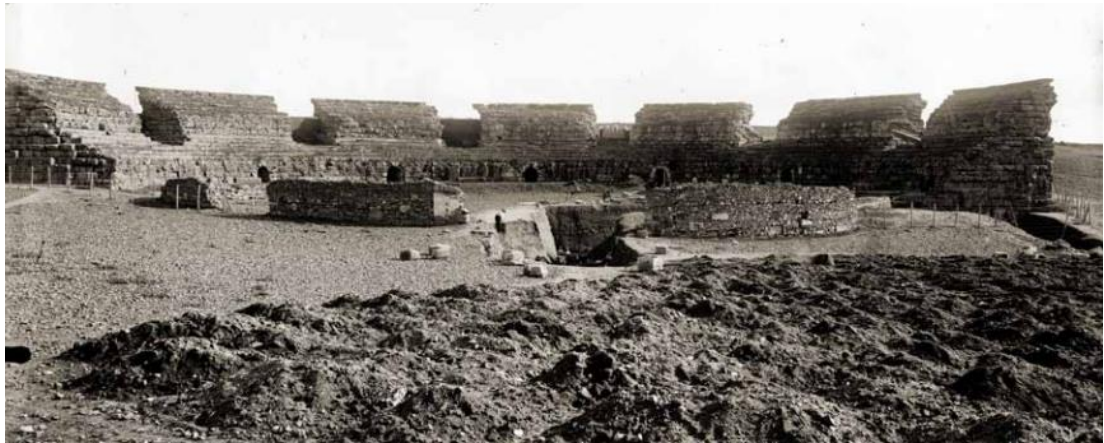
Figura 171. *Los siete frogones del Teatro Romano de Mérida* (BOCCONI, M., 1910-1911. 100 Años de Arqueología en Imágenes).

El Teatro Romano de Mérida era denominado como el de *Las Siete Sillas*, porque sobresalían de la superficie de la tierra los siete frogones de la media y *summa cavea* (fig. 171). Estos frogones resultaron del hundimiento de las bóvedas y los arcos de las puertas intermedias, por lo que su estado antes de la intervención es el que se observa en la citada fotografía.

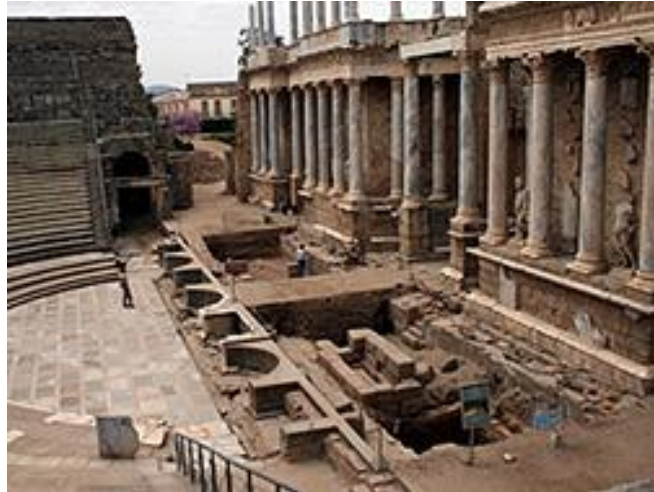
Figura 174. Fosos encontrados en el suelo de la escena del Teatro Romano de Mérida (Foto: Juan Soriano, Periódico Hoy).

En el 2009 bajo el suelo de la escena aparecieron unos fosos, los cuales utilizarían los actores para irrumpir en el escenario (fig. 174). Y a su izquierda otros dos más grandes, cuya función era la recogida de agua en el caso de que se precisara de una barca para la representación teatral y otro depósito de mayor capacidad⁵⁵⁰.

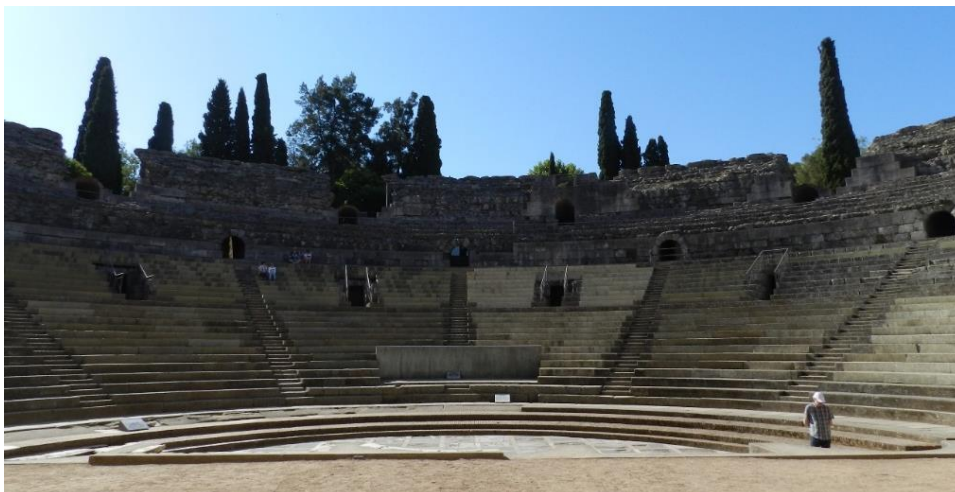
Figura 175. Orchestra y graderío del Teatro Romano de Mérida.

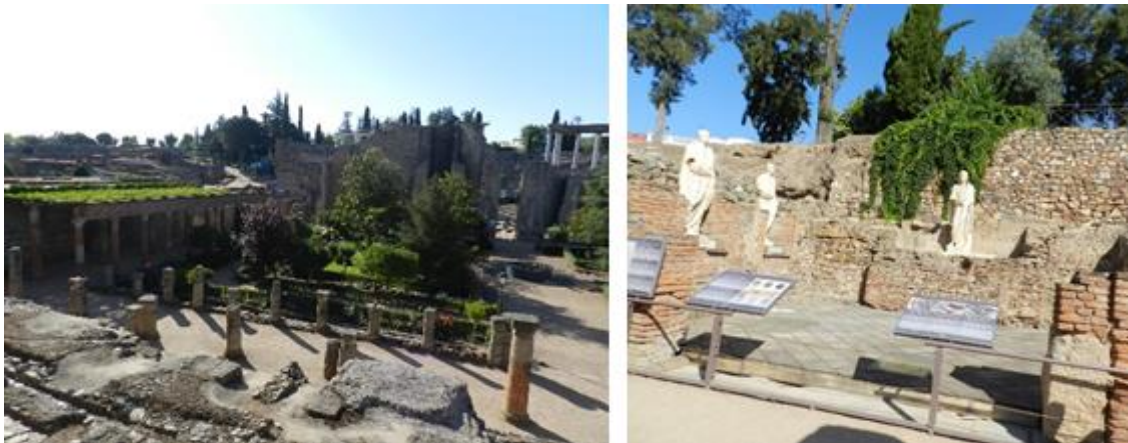
Figuras 178 y 179. *Peristilo del Teatro Romano de Mérida.*

Coincidiendo con la Guerra Civil, durante siete años, las excavaciones estuvieron paralizadas. En 1943 se retomaron con el nombramiento de director a José de Calasanz Serra Ráfols, que siguió trabajando en el área del *peristilo* hasta el año 1953 (fig. 203). En la actualidad solo una pequeña parte del *peristilo* permanece oculta⁵⁸³.

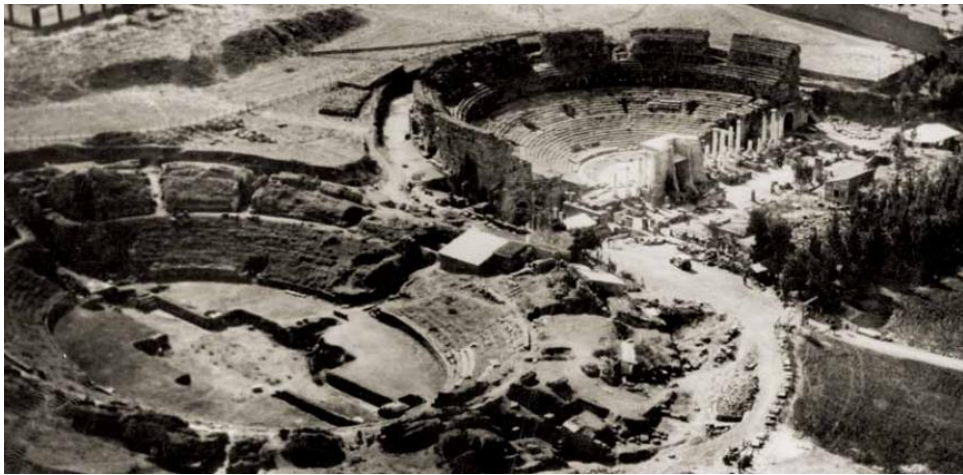
Figura 202. Vista aérea del Teatro y Anfiteatro Romanos en 1930 (Servicio fotográfico de aviación militar. *100 Años de Arqueología en Imágenes*).

mampostería y una cloaca que iba paralela a la columnata de la *posescena* (fig. 202). La extensión del descubrimiento fue de 660 m², y la profundidad máxima de 5 metros⁵⁸¹.

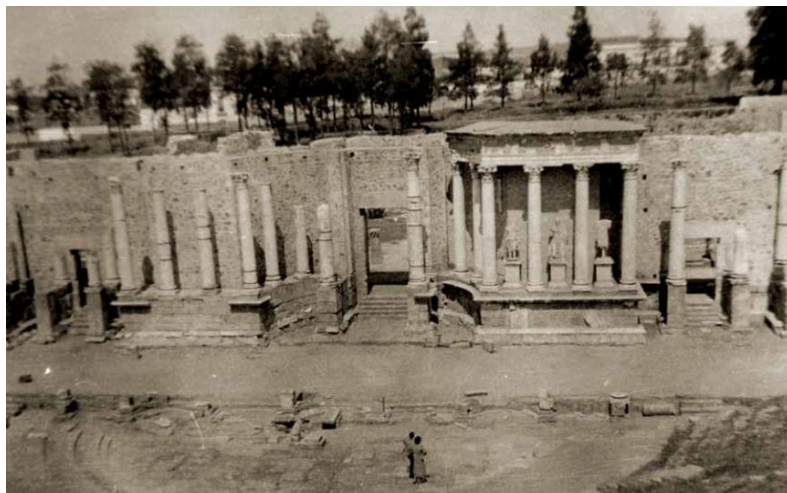
Figura 203. Frente escénico del Teatro Romano en 1955 (Foto CHÁVEZ, J. *100 Años de Arqueología en Imágenes*).

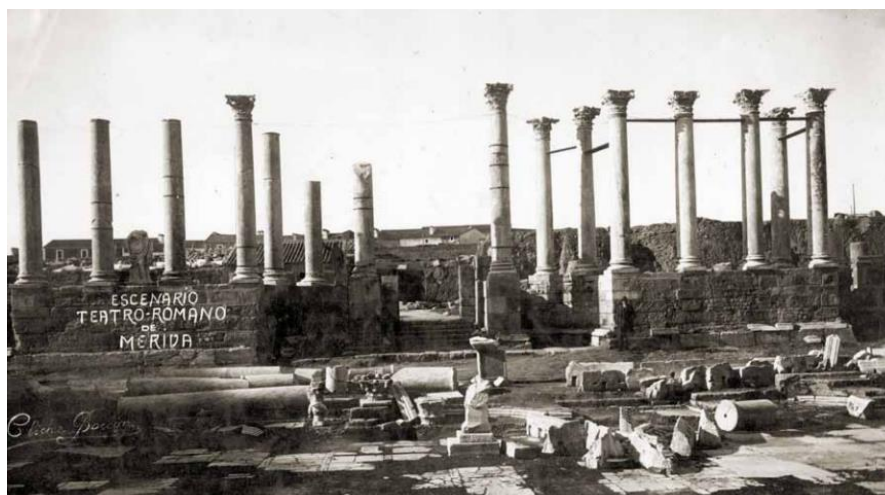
Figura 204. Frente escénico del Teatro Romano entre 1921-1922 (Foto BOCCONI, M. 100 Años de Arqueología en Imágenes).

En 1925 se finalizó la colocación de veinticuatro de las veintiocho columnas del primer orden, las cuatro medias columnas de las puertas laterales, todas ellas incompletas, y partes de las pilastras que se correspondían con las columnas inferiores, es decir, las del muro del fondo (fig. 204). Con disposición de las reproducciones de las estatuas en la escena (fig. 205), concluye la obra al año siguiente⁵⁹¹. Se proyectó la reconstrucción del segundo cuerpo de la escena pero no la llegó a realizar por no estar seguro de la altura del basamento. Esta primera etapa se caracteriza por ser una anastilosis con escasos añadidos, gracias a la gran cantidad de restos encontrados se repusieron solamente los originales.

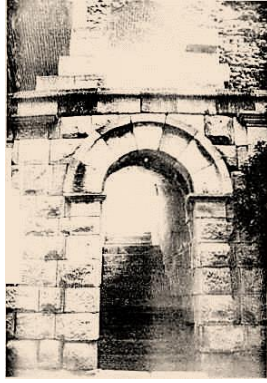
Figura 207. Acceso nº 1 del Teatro Romano de Mérida (MESA HURTADO, R. y MARTÍNEZ VERGEL, J., 1988).

Respecto a los accesos, el número uno (fig. 207) era el único que estaba reconstruido, pero por el mal estado de las bóvedas de ladrillo y para uniformar los materiales que se fueran a utilizar, se efectúan una serie de intervenciones, como la eliminación de la primera rosca de la bóveda, impermeabilizándola y rehaciéndola; además, se coloca en el descansillo de subida a la *cavea summa* el mismo tipo de barandilla que la existente, y se limpia la sillería de eflorescencias.

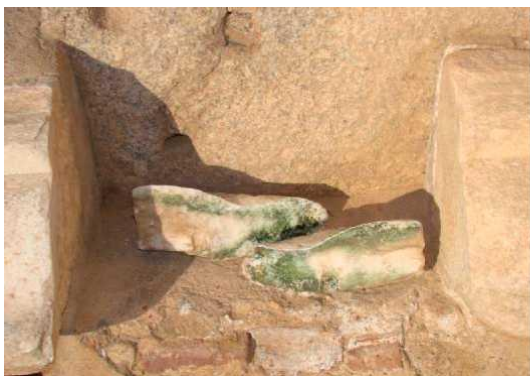
Figuras 215 y 216. Retirada de fragmentos con riesgo de desprendimiento y recolocación in situ (LUENGO, F. y PEREZ CHIVITE, M.P., 2014).

Entre 2005 y 2010, hubo una intervención puntual para afianzar 5 fragmentos de cornisas y otros 2 del zócalo del podio del primer cuerpo de columnas, las cuales estaban desplazadas y corrían el riesgo de desprenderse (fig. 215 y 216)⁶¹⁶.

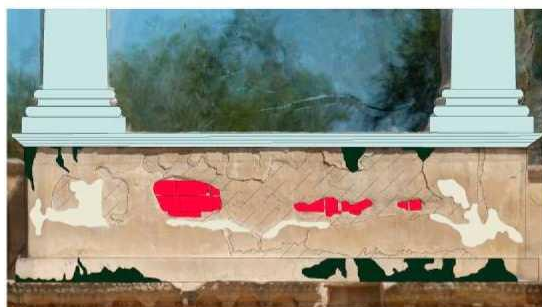
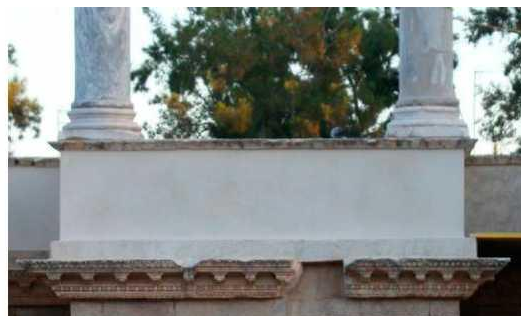
Figuras 218 y 219. Mapeado de daños antes de la intervención y reposición de enlucido de mortero de cal (LUENGO, F. y PEREZ CHIVITE, M.P., 2014).

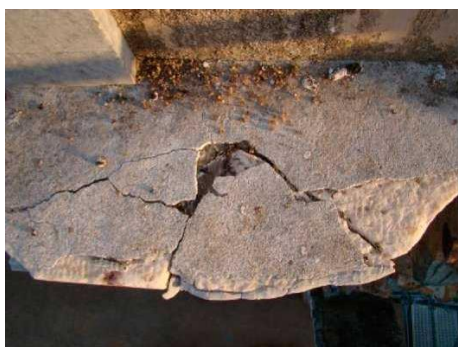
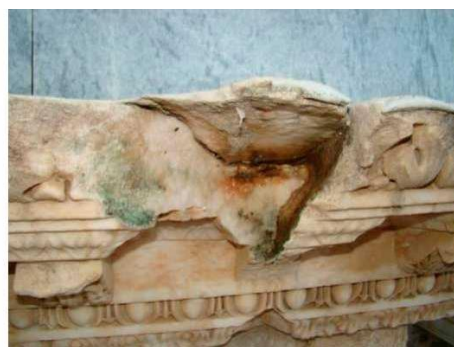
Figuras 221 y 222. Vista superior de fractura y posible desprendimiento, hueco de fractura una vez retirado el fragmento (LUENGO, F. y PEREZ CHIVITE, M.P., 2014).

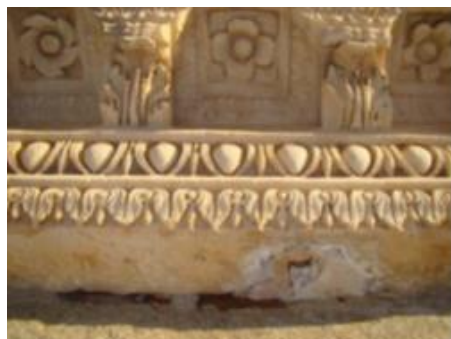
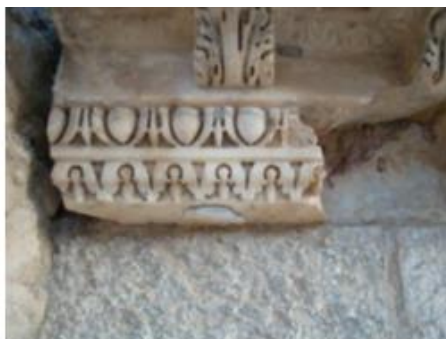
Figuras 223 y 224. Deterioro de los morteros de recubrición de las grapas, en diferente intensidad. (LUENGO, F. y PEREZ CHIVITE, M.P., 2014).

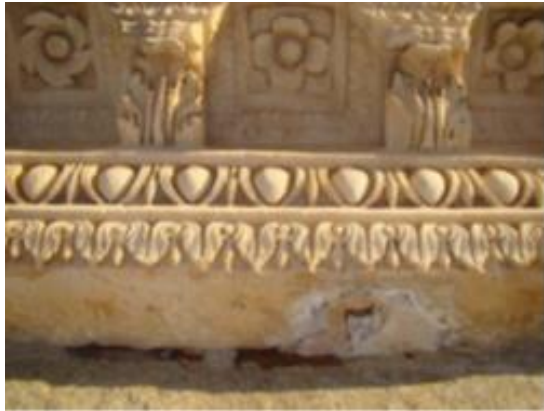
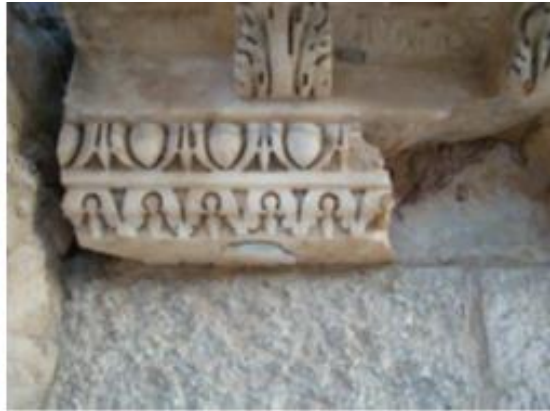
Figuras 225 y 226. Deterioro de los morteros de recubrición de las grapas, en diferente intensidad. (LUENGO, F. y PEREZ CHIVITE, M.P., 2014).
