TESIS DOCTORAL

**CONSERVACIÓN, REHABILITACIÓN Y
ADAPTACIÓN DE LOS EDIFICIOS PARA EL
ESPECTÁCULO: TEATROS Y CINES DE
EXTREMADURA**

Laura Fernández Rojo

Departamento de Arte y Ciencias del Territorio
Universidad de Extremadura

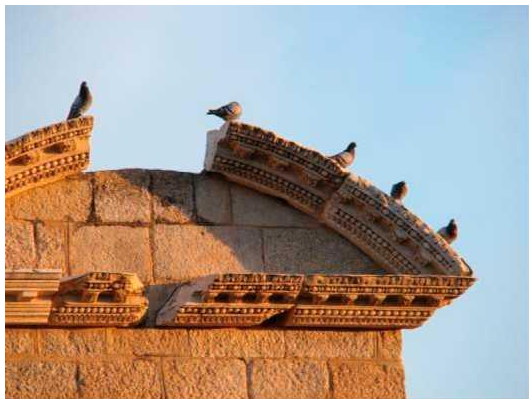
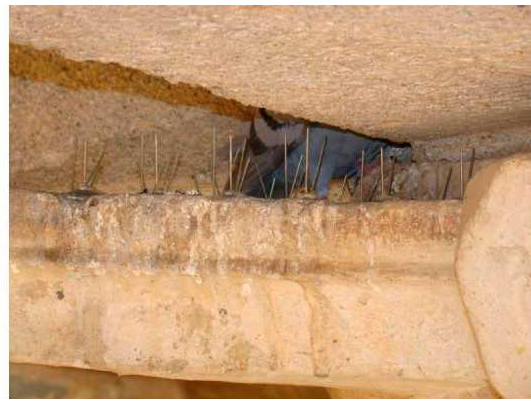
Figuras 227 y 228. Detalle de la cantidad de palomas y su acomodación en huecos y pinchos. (LUENGO, F. y PEREZ CHIVITE, M.P., 2014).

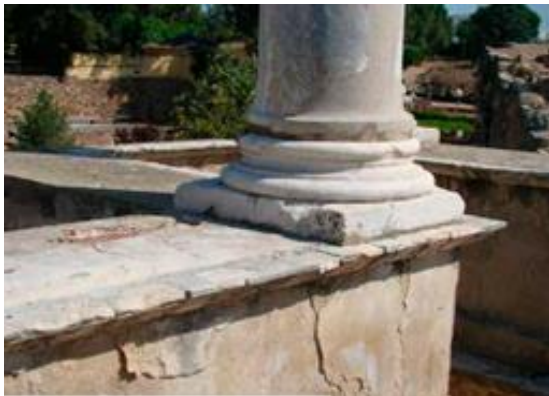
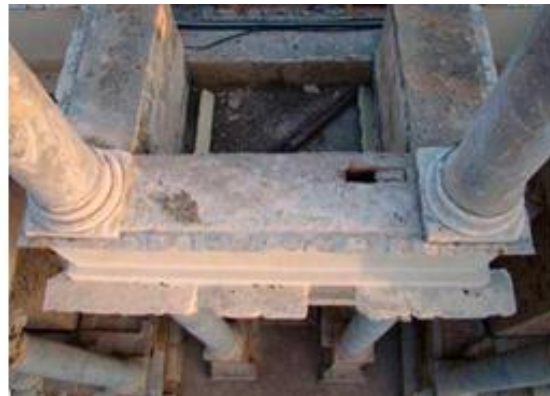
Figuras 229 y 230. Degradación y presencia de sales en morteros y acumulación de depósitos. (LUENGO, F. y PEREZ CHIVITE, M.P., 2014).

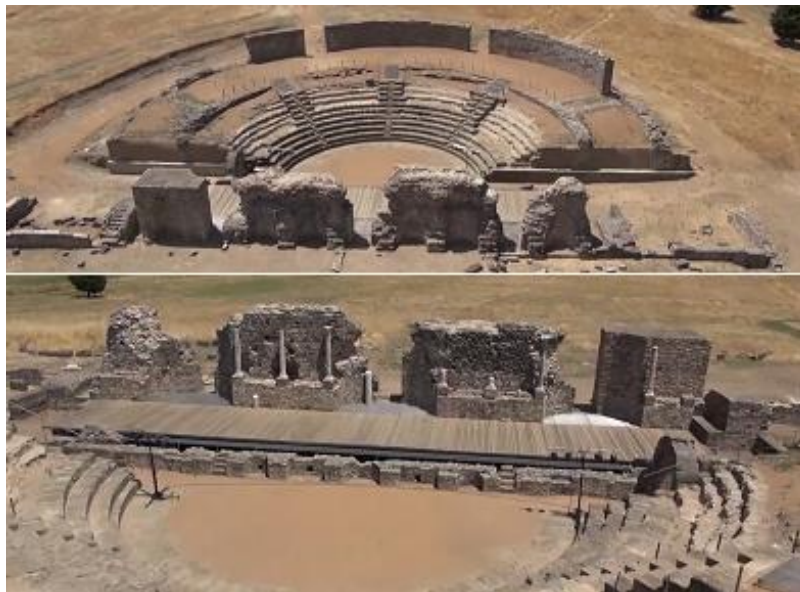
Figura 234. Vista aérea del Teatro Romano de Regina (Video promocional del Ayuntamiento de Casas de Reina).

El Teatro Romano de Regina se encuentra actualmente en un excelente estado de conservación. Desde la calle su acceso se realiza por medio de unas rampas de tierra apisonada, y a su interior a través de cuatro *vomitoria*, que no coinciden con la *scalaria* de la *cavea*, estructurados en dos alturas para facilitar la entrada a todo el graderío (fig. 234). A la *orchestra* se hace por medio de los dos *aditus* o *itinera*⁶³⁵.

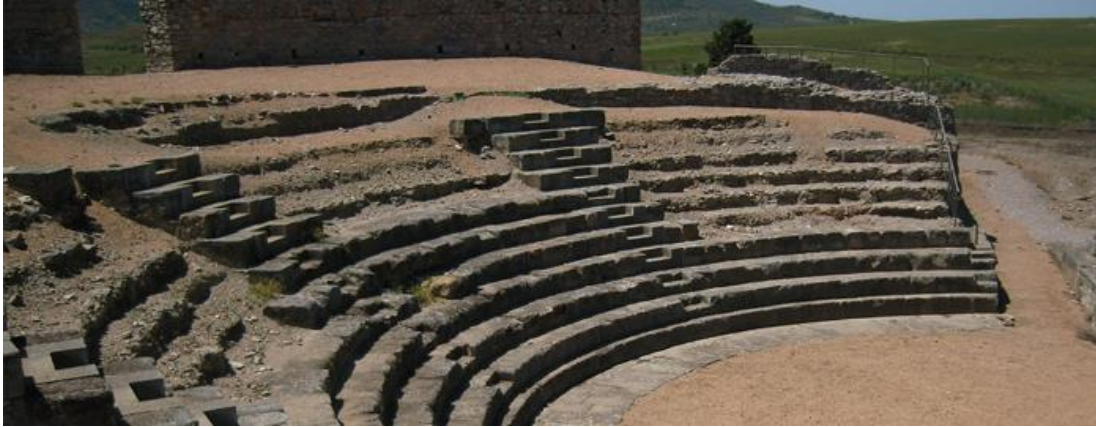
Figura 235. *Cavea del Teatro Romano de Regina.*

La *cavea*, con un diámetro de 53 m, está formada por diez filas de gradas de sillería de granito, de las que se conservan completas las tres inferiores, gran parte de la cuarta y algunas zonas de la quinta (fig. 235) (cada sillar mide 40 cm de altura y 70 cm de huella, excepto la primera grada, que separa la *orchestra* del resto del graderío, que dibuja un descansillo a modo de *balteus* de 43 cm de altura y 30 cm de huella). Entre la primera grada y el *balteus* se aprecian unos orificios (fig. 236) donde se ajustaban los vientos del *velarium* o toldo que cubría las gradas para resguardar al público de las inclemencias del tiempo⁶³⁶.

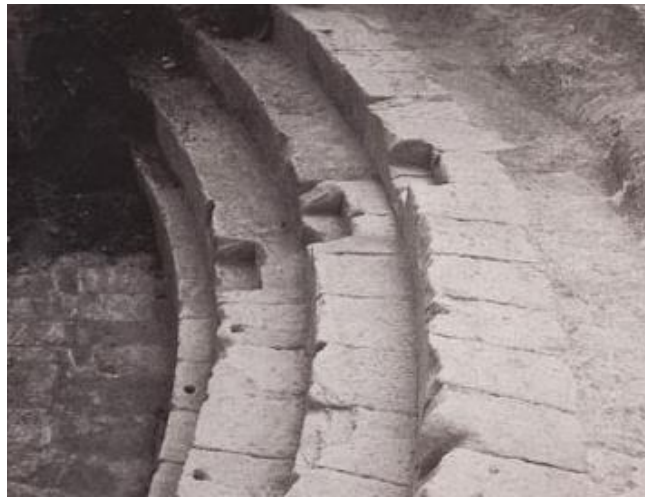
Figura 236. *Orificios en la parte inferior de la cavea, donde se sujetaba el velarium (fotografía, ÁLVAREZ).*

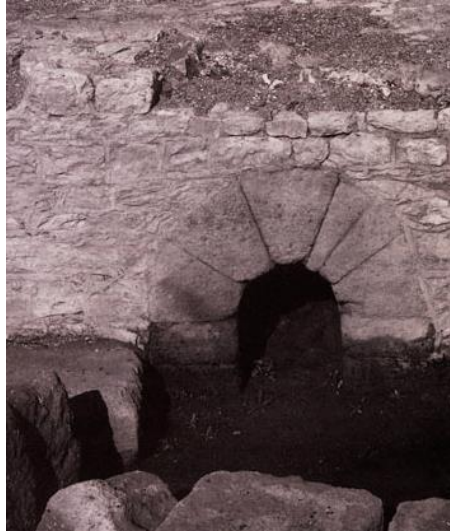
Figura 242. *El postscaenium del Teatro Romano de Regina.*

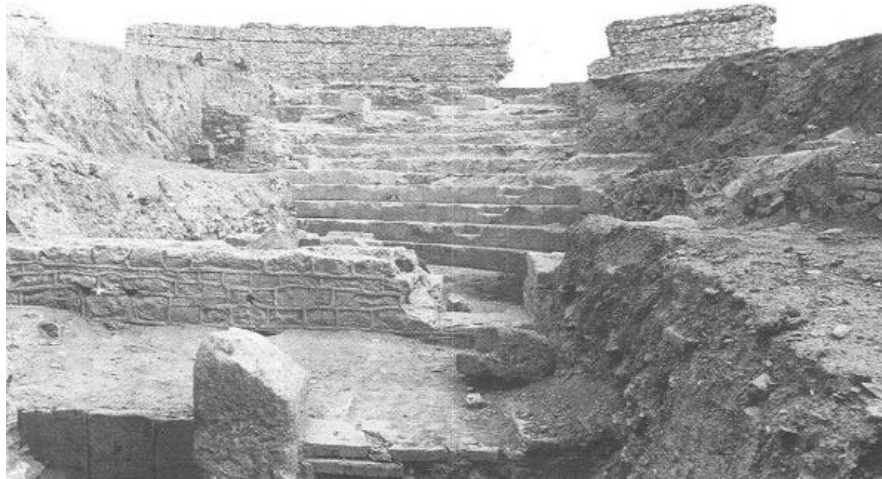
Figura 250. *Parte central del Teatro, el pilar que se ve en primer término era uno de los que sustentaba el pulpitum (Foto ÁLVAREZ MARTÍNEZ, J. M.).*

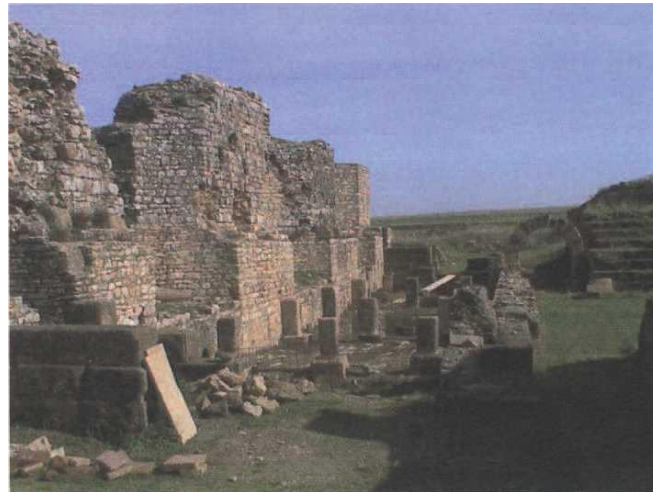
Figura 253. *Vista general de la restauración en el proscenium* (MESA HURTADO y MARTÍNEZ VERGEL, 2002).

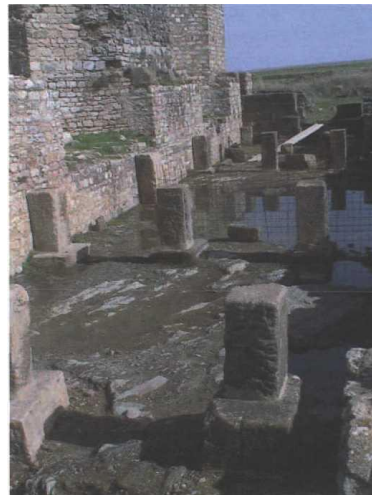
Figura 259. Colocación de piezas de sustentación del pulpitum (MESA HURTADO y MARTÍNEZ VERGEL, 2002).

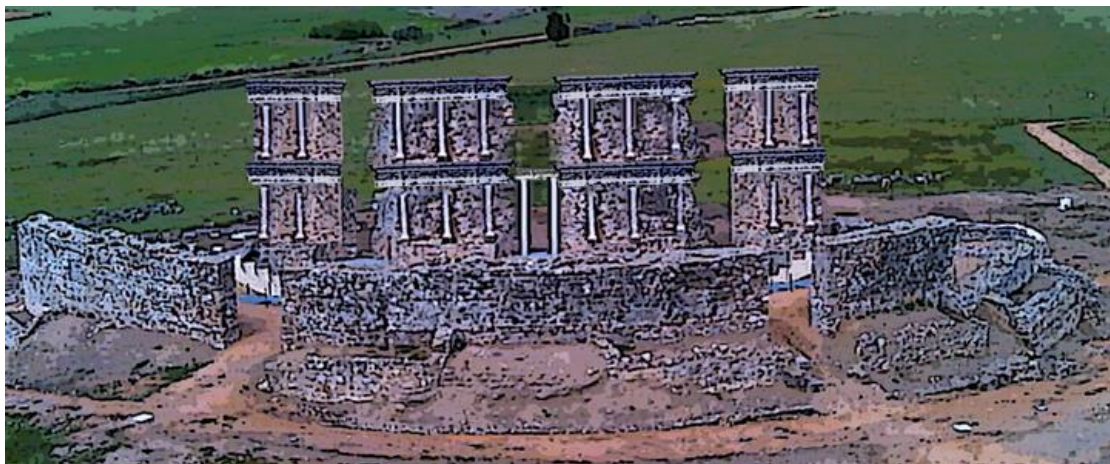
Figura 260. Reconstrucción hipotética de la scena frons del Teatro de Regina (Web Regina Turdulorum).

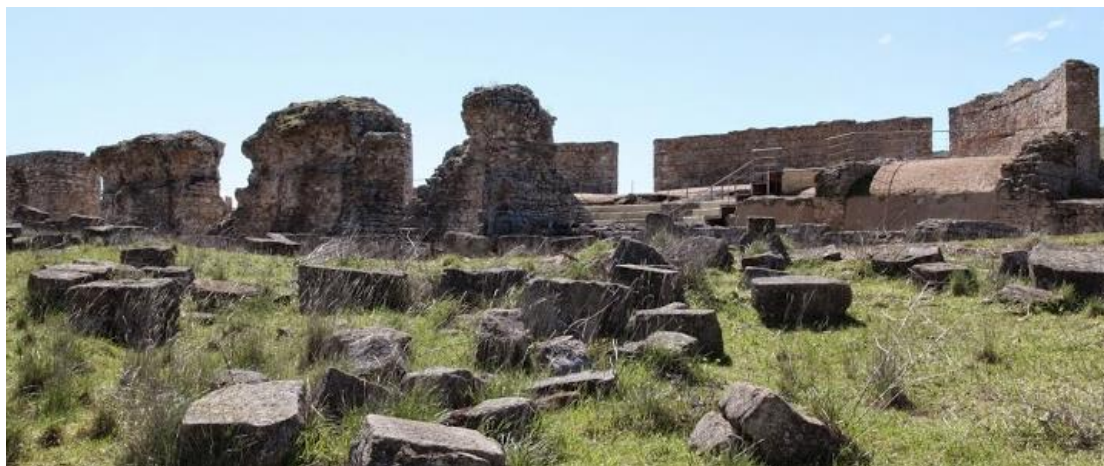
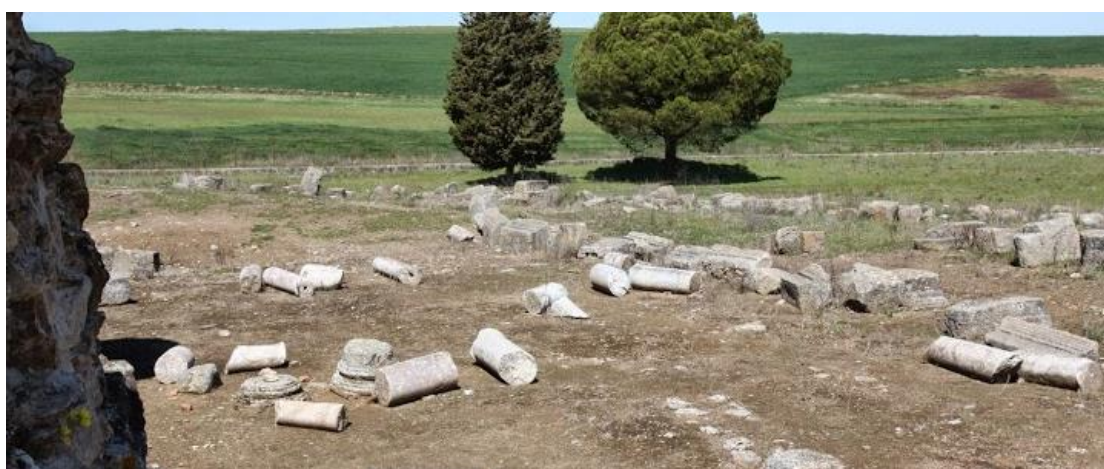
Figuras 261 y 262. *Estado en que se encuentran los restos aparecidos en el Teatro Regina.*

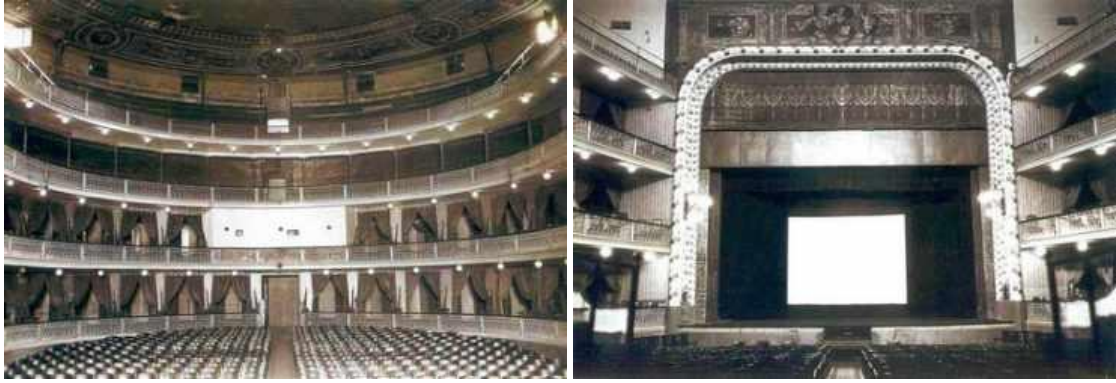
Figura 272. Estado en que quedó el Teatro López de Ayala a consecuencia del incendio provocado en 1936 (Foto Pesini. *Diario Hoy Extremadura*).

Fue precursor en la proyección del cine en Badajoz. Ya en pleno siglo XX se convierte en la primera sala estable cinematográfica, alternando su programación de zarzuelas, teatros y óperas con las películas que empiezan a ocupar un lugar importante en sus programas a partir de 1910. Desarrolla una activa vida cultural que incluye en sus programas tanto representaciones operísticas como funciones de circo, bailes de sociedad, conciertos, etc. De las mil tres funciones que se celebraron en la ciudad desde primeros de enero de 1887 hasta 1936, 731 se celebraron en él, lo que representa un total del 73%⁶⁹⁹. Pero el 14 de agosto de 1936, un incendio destruyó completamente el cuerpo del teatro afectando indirectamente a los laterales del mismo (fig. 272). Según las declaraciones de un empleado del mismo, el incendio fue provocado por los marxistas⁷⁰⁰.

Un informe del arquitecto Luis Morcillo del 16 de mayo de 1938 justificaba el comienzo de las obras de reconstrucción del teatro tras el incendio por el agrietamiento de los muros y movimientos de entramados, pues con el incendio se agravaron al perderse la trabazón y la canalización de las aguas⁷⁰¹.

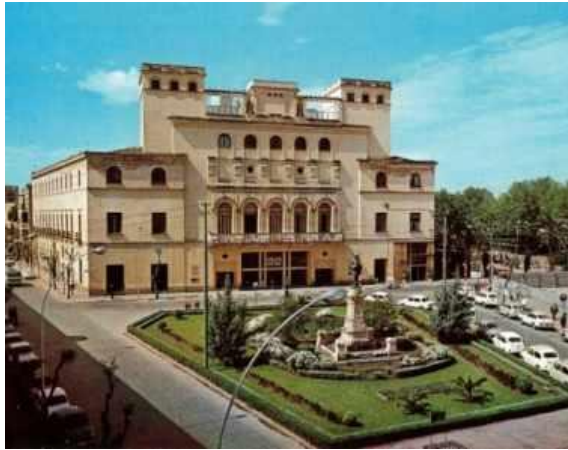
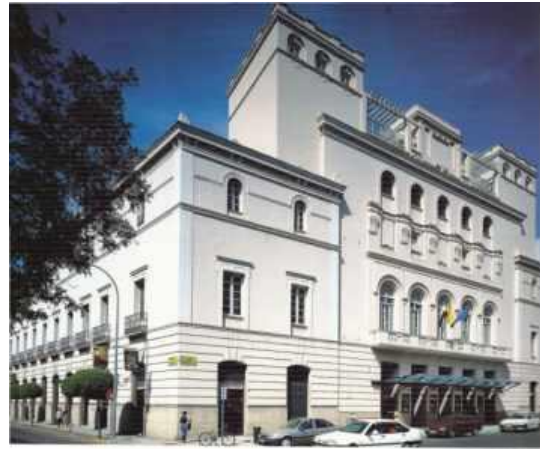
Figura 276. *Fachada años sesenta (Teatro López de Ayala).* **Figura 277.** *Fachada del Teatro López de Ayala en la actualidad.*

El Teatro López de Ayala es un teatro decimonónico (fig. 276) con planta en forma de pentágono irregular⁷²⁴. A pesar de las reformas, es un edificio clasicista que responde al eclecticismo de finales del siglo XIX; presenta tres fachadas con arcadas y galerías al modo de los palacios del renacimiento, con cornisas y balaustradas: la principal a la plaza Minayo y las laterales a la plazuela de San Francisco y a la calle Pedro de Valdivia.

El cuerpo central de la fachada principal es más ancho y elevado que los laterales, y horizontalmente se subdivide en más niveles: el inferior es el más estrecho de los tres y es donde se encuentra el acceso principal, que es adintelado con cinco puertas y se delimita del siguiente cuerpo por una cornisa moldurada; en el cuerpo central vemos balcones con balaustradas y arcos de medio punto sobre columnas y el último cuerpo (se separa del central por una cornisa moldurada) es un frontón cuadrangular. Este cuerpo central está flanqueado por dos torretas (fig. 277). Los laterales en altura llegan hasta el comienzo de la segunda arcada de ventanales del cuerpo central. En su nivel inferior hay dos puertas de acceso y en los superiores dos vanos adintelados. Ambos cuerpos se prolongan en las calles paralelas a la plaza Minayo, dando lugar a las fachadas laterales.

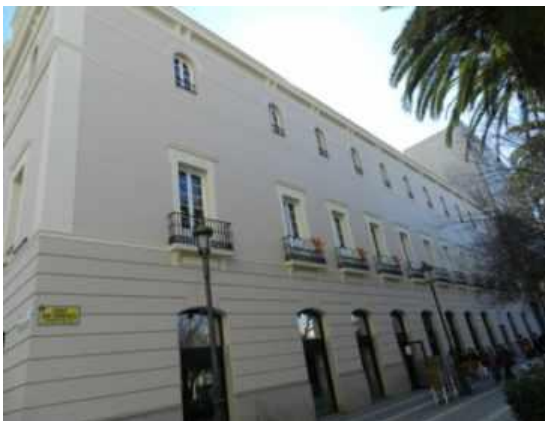
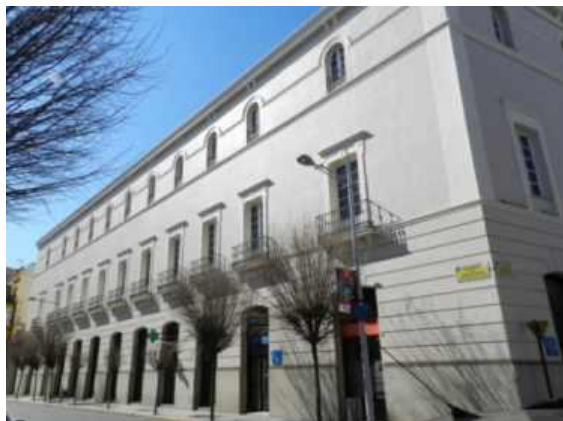
Figuras 278 y 279. *Fachadas laterales del Teatro López de Ayala.*

Las fachadas laterales, en la plazuela de San Francisco y en la calle Pedro de Valdivia, están formadas por locales comerciales cuya fisonomía, en líneas generales, responde al siguiente esquema: en el nivel inferior los accesos a los locales, en un piso central balcones adintelados y en el superior vanos adintelados (figs. 278 y 279).

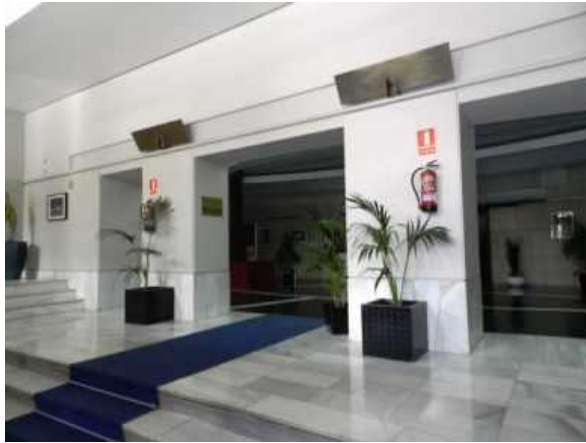
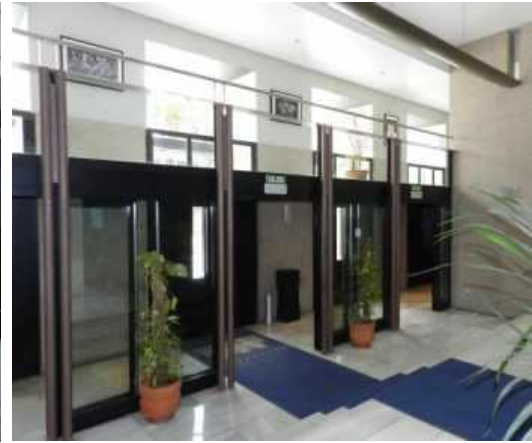
Figuras 281 y 282. Hall de entrada y Vestíbulo del Teatro López de Ayala.

Al entrar por la fachada principal se accede al vestíbulo que es un espacio muy amplio con suelo y muros centrales de mármol (figs. 281 y 282). El techo es de escayola con bóveda longitudinal del mismo material; desde el vestíbulo se accede al patio de butacas, y por las escaleras se asciende a la primera planta.

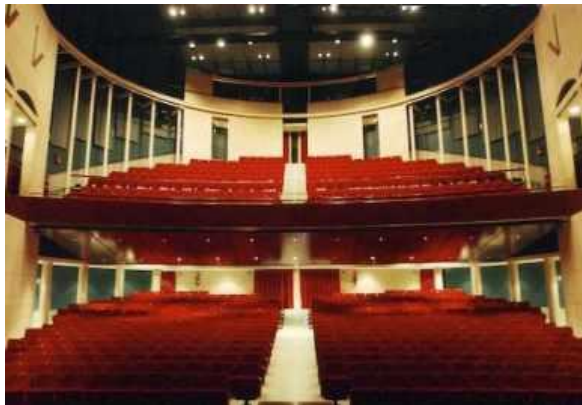
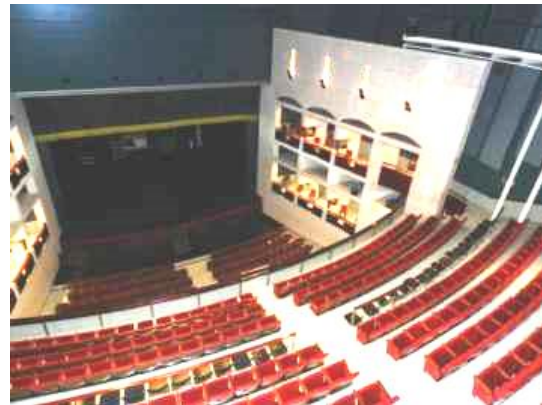
Figuras 283 y 284. Patio de butacas, anfiteatro, palcos y escenario del Teatro López de Ayala.

La sala principal es un pentágono irregular que está constituida por patio de butacas, anfiteatro, palcos y escenario. Los palcos y las paredes posteriores se revisten de piedra arenisca de color rosa. Las paredes se acaban en estuco azul y el techo se pinta de azul al igual que las paredes (figs. 283 y 284).

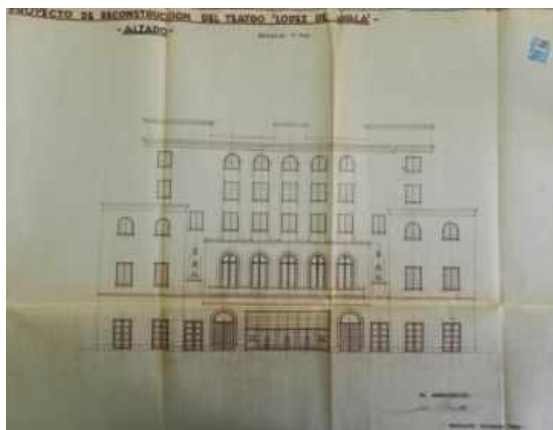
Figuras 288 y 289. *Plano del Alzado y plano de Sección longitudinal* (MORCILLO VILLAR, L., 1937).

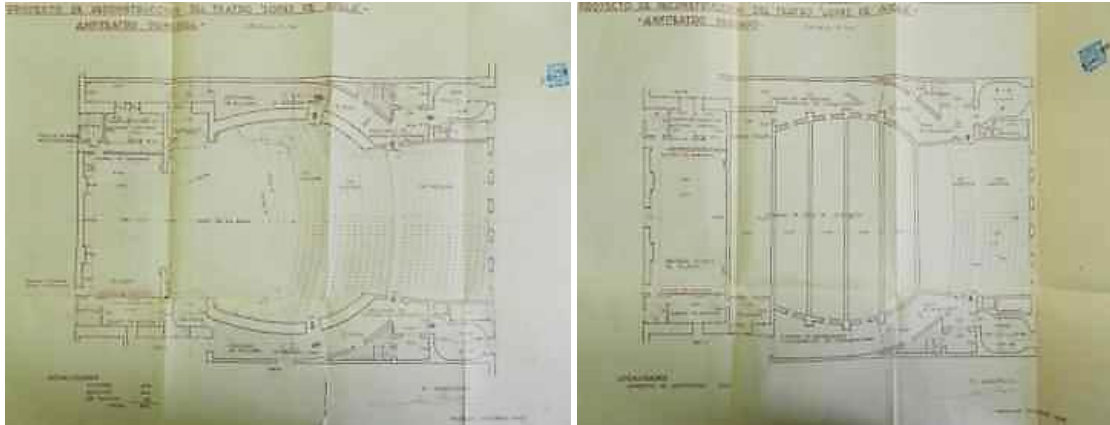
Figuras 290 y 291. Anfiteatro principal y Anfiteatro segundo (MORCILLO VILLAR, L., 1937).

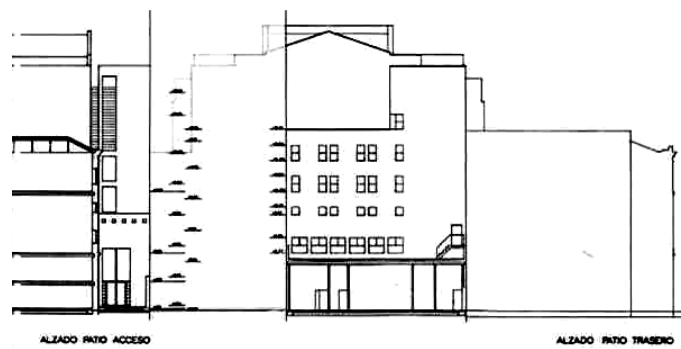
Figura 311. *Alzado patio acceso y patio trasero* (BRAVO DURÁ, C.; MARTÍNEZ RAMOS, J., 1995).

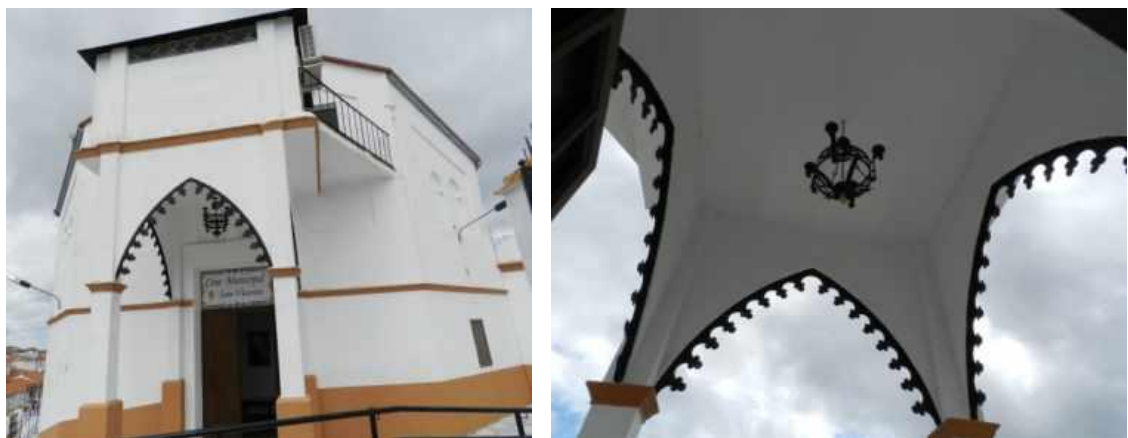
Figuras 325 y 326. Entrada principal del Cine San Vicente y detalle de sus arcos.

Aunque dentro del eclecticismo con elementos de la arquitectura popular, dominan otros elementos neomudéjares de recurrente tradición andalusí, como los arcos ojivales agranulados en el pabellón de entrada (figs. 325 y 326), las ventanas dobles con arcos túmidos de la fachada lateral, así como las que están tapiadas en el salón de proyección. En este espacio destacan sendas ventanas geminadas enmarcadas en alfil con las albanejas decoradas con labor de lacería, insertado en el centro un medallón con el busto de una figura masculina. Su situación a uno y otro lado del escenario de arcos lobulados, sirvió para destacar con esta estética el espacio más singular del teatro (figs. 327 a 331).

La fachada principal del Teatro San Vicente es ochavada y cuenta con un listel pintado de color tierra, a modo de imposta, a media altura y un zócalo de la misma tonalidad. En este lienzo achaplanado se adelanta un pabellón abierto por los tres lados con sus respectivos arcos apuntados con el intradós angrelado, sobre el que se sitúa un balcón. Las fachadas laterales (figs. 332 a 334) son lisas con vanos dobles túmidos, algunos tapiados en la parte alta. Otros sencillos, también túmidos de tradición andalusí, se localizan en la zona alta.

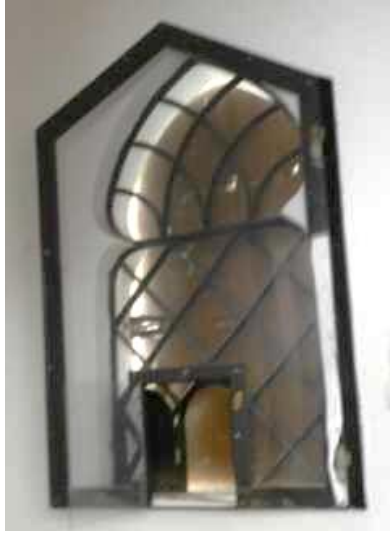
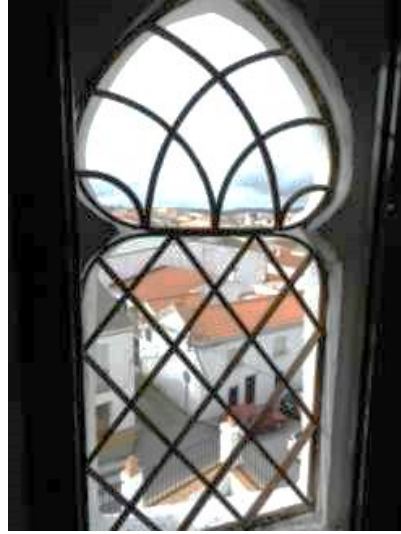
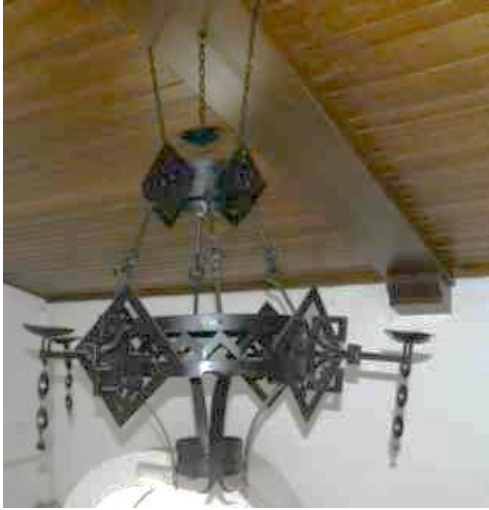
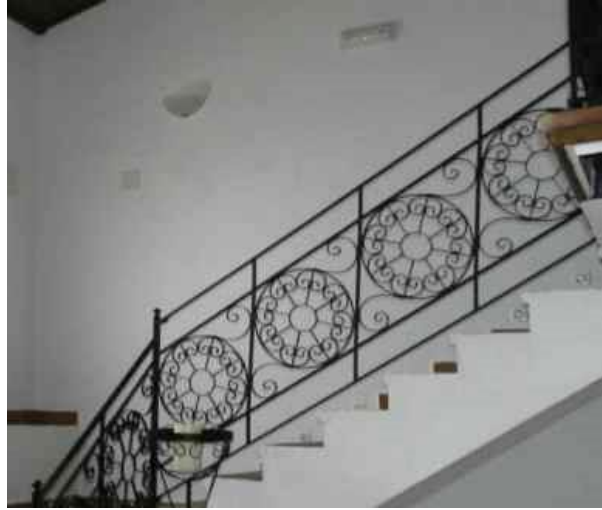
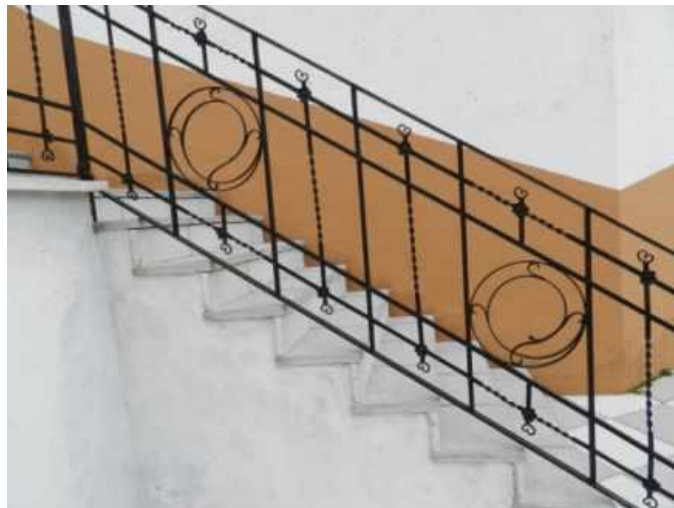
Figuras 327 a 331. Elementos decorativos del Cine San Vicente de Fuentes de León.

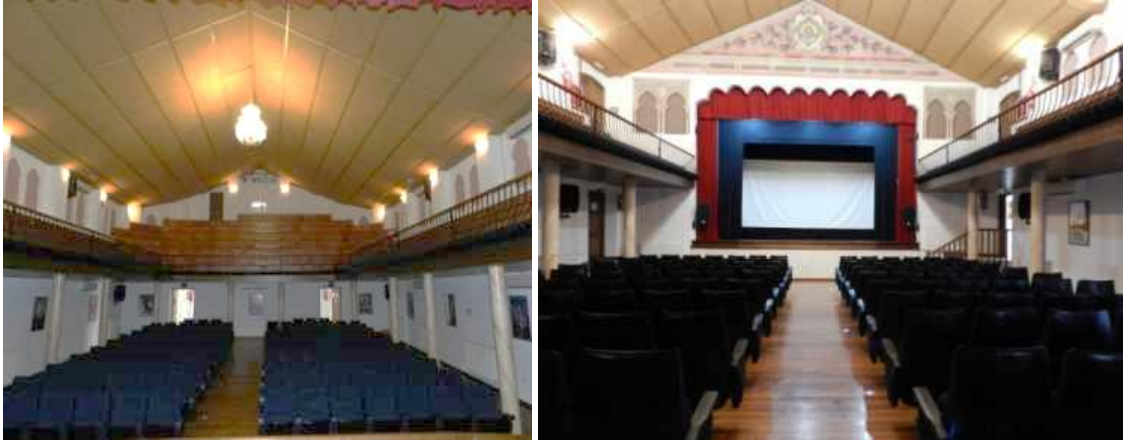
Figuras 339 y 340. Sala principal del Cine San Vicente de Fuentes de León.

De los espacios interiores debemos destacar el dedicado a teatro (figs. 339 y 340), que está formado por un patio de butacas, palcos, un paraíso y un escenario al fondo. El patio de butacas está en una pendiente descendente que finaliza en el escenario, de forma cuadrangular, y en su parte superior es lobulado. Los palcos se sustentan sobre una serie de columnas de mármol y, tanto estos como el gallinero y la cubierta a dos aguas, son de madera. Hay que destacar que en este piso las ventanas tapiadas se hacen patentes (fig. 341). El aforo resultante de la sala principal es de 375 localidades.

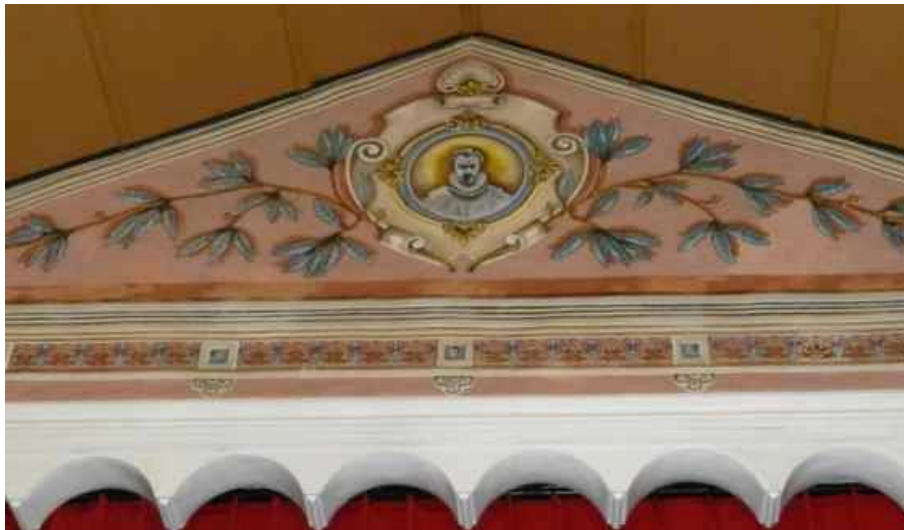
Figura 344. Pintura en la parte superior del escenario del Cine San Vicente de Fuentes de León.

Por último, el lienzo del muro donde se abre el escenario presenta en su parte superior pintado un tímpano (fig. 344) con decoración vegetal y en el centro un escudo que alberga el retrato de un dramaturgo. Además, está flanqueado por dos parejas de vanos de arcos tímidos (figs. 342 y 343) sobre columnas pareadas de tradición nazarí. Están enmarcados en alfil y las enjutas se decoran con la labor de lacería en la que se inserta un medallón con un busto masculino. El conjunto está policromado.

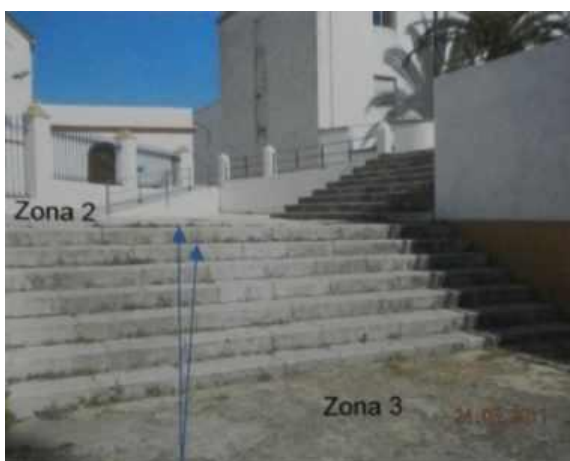
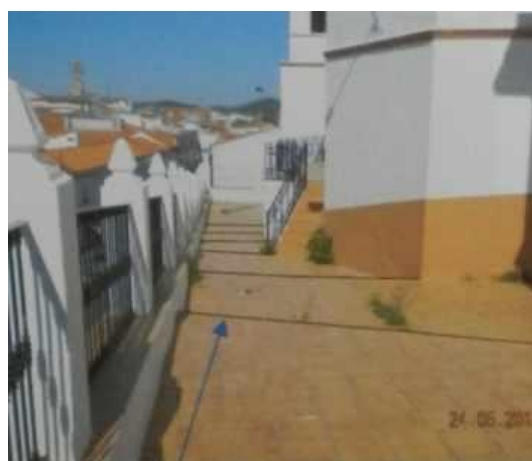
Figura 348. Escalones a desmontar. **Figura 349.** Rampa escalonada (BARCO, E., 2011).

En los aledaños del cine se rebaja el pavimento existente de hormigón para que esté al mismo nivel que el del acceso al cine (fig. 351). Con esta actuación se elimina la rampa existente en el interior del 14%, y para ello se desmontan dos peldaños de la escalinata que serán trasladados a otra. También se sustituye la rampa desde la calle a la zona 2 (figs. 354 y 355), por su excesiva pendiente adelantada del 15%.

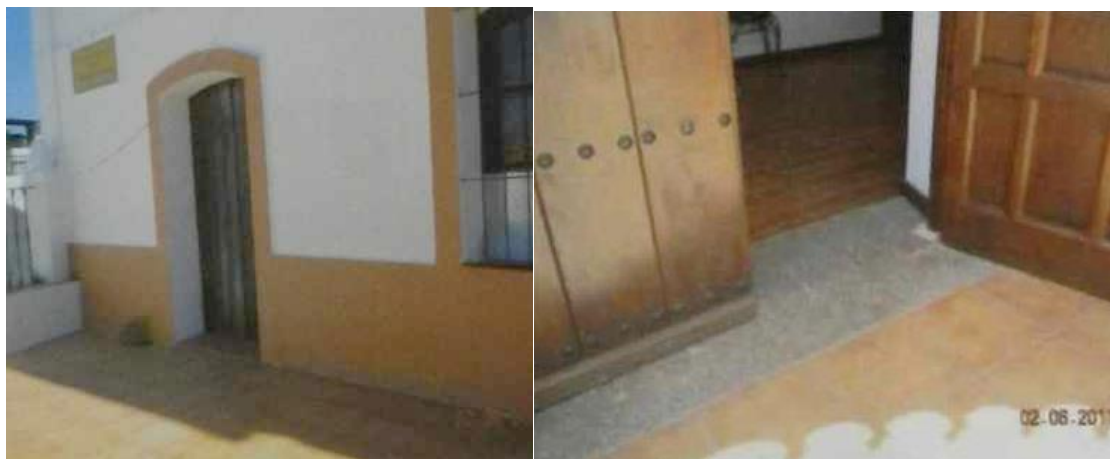
Figura 350. *Entrada sede asociación.* **Figura 351.** *Entrada cine* (BARCO, E., 2011).

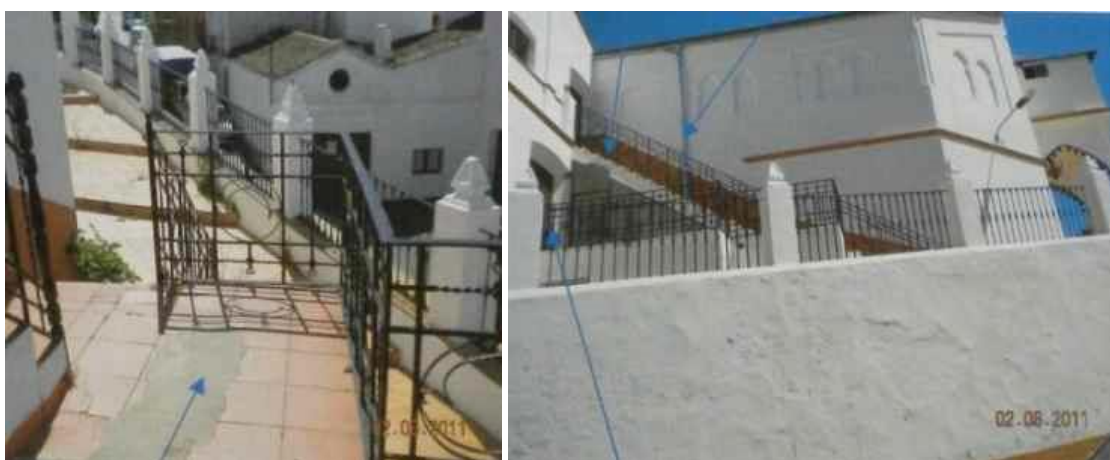
Figuras 352 y 353. *Terraza acceso bar exterior y acceso exterior* (BARCO, E., 2011).

Recordemos que en este mismo patio las escaleras exteriores de acceso al bar estaban en malas condiciones (figs. 352 y 353), lo que provocaba problemas por la humedad en el interior. Se demuelen las viejas escaleras y se construyen otras más cómodas con las medidas reglamentarias.

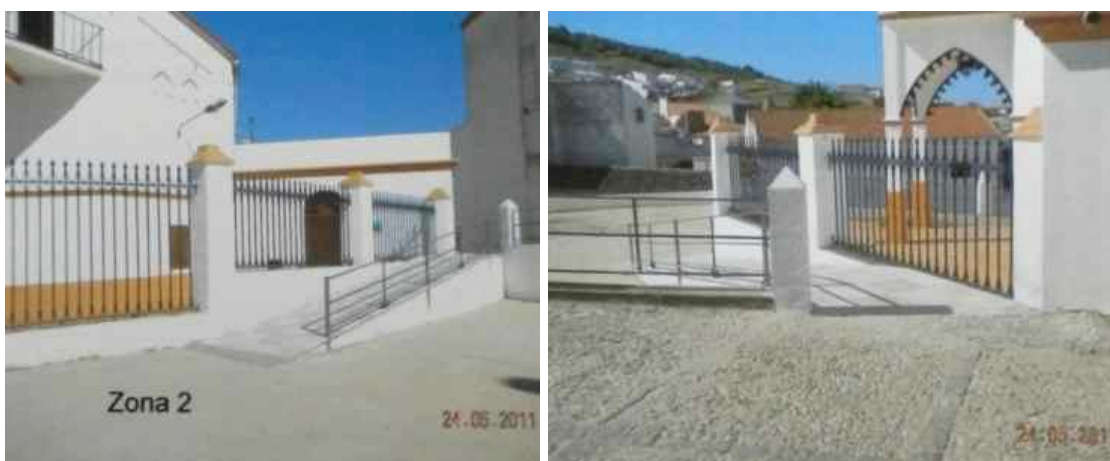
Figuras 354 y 355. *Rampa acceso vía pública* (BARCO, E., 2011).

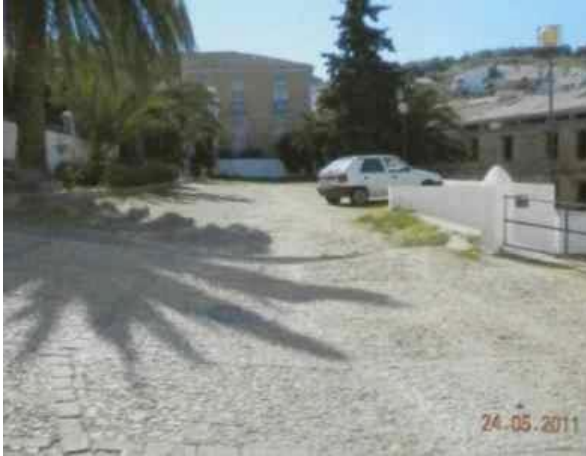
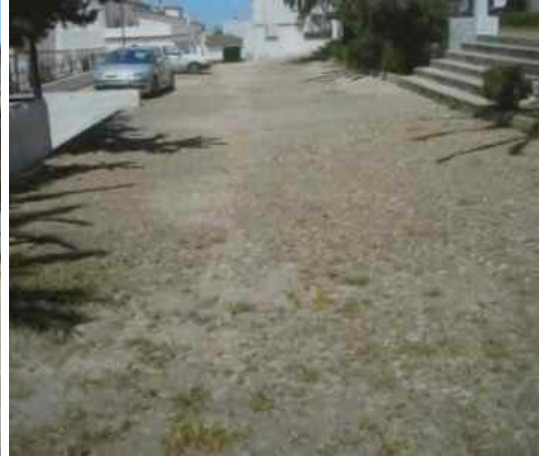
Figura 356. Empedrado existente. **Figura 357.** Empedrado en mal estado (BARCO, E., 2011).

Como hemos dicho, en las cinco zonas se sustituye el solado, si bien en los tramos 2, 3 y 4, que eran una solera de hormigón, se cambia por terrazo con acabado granítico; y en el tramo 5 había un empedrado en mal estado (figs. 356 y 357) que se sustituye por empedrado similar al de la calle, modificándose las pendientes del mismo. En este tramo se colocan tres imbornales y la red de saneamiento para conectarlos a la red de abastecimiento general, dos farolas y una boca de riego (figs. 358 y 359)⁷⁴⁸.

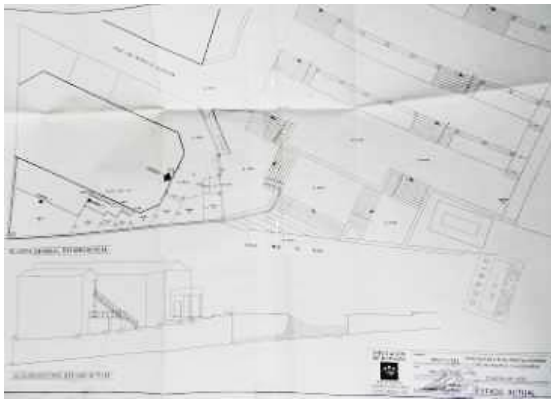
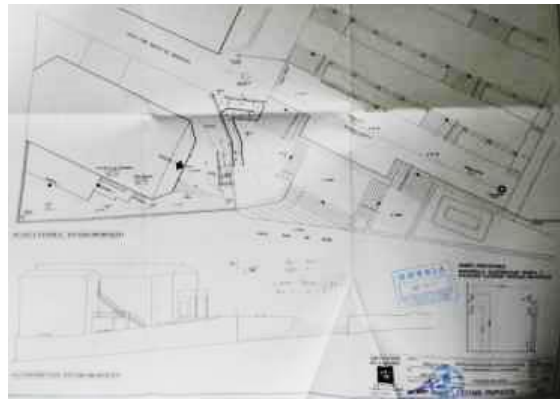
Figuras 358 y 359. Planos de planta general y alzado sin reformar, y reformados (BARCO, E., 2011).

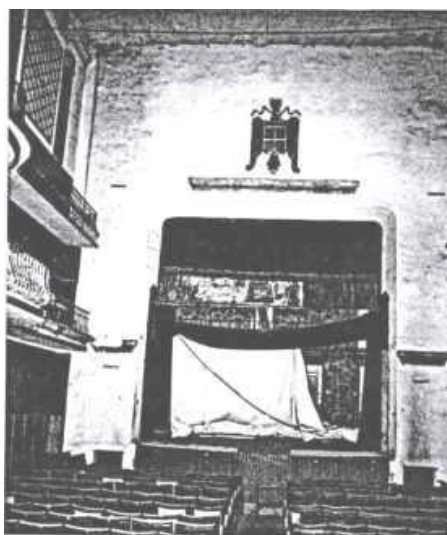
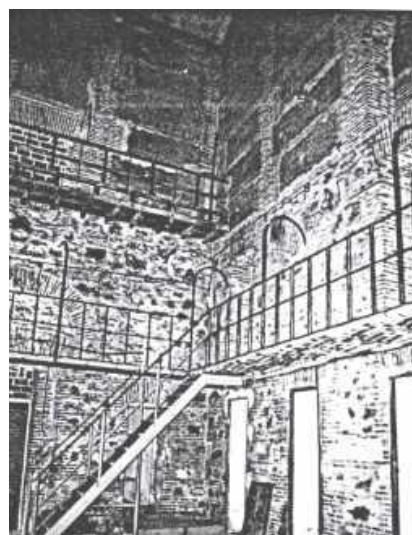
Figura 364. Escenario sin rehabilitar del Teatro Imperial de Don Benito. **Figuras 365.** Pared del fondo del escenario (MADRIGAL MARTÍNEZ-PEREDA, J., 1986).

El entarimado del escenario (figs. 364 y 365) estaba deteriorado por el uso, era de tablas de mala calidad y su sistema de sustentación era inestable. Los camerinos, al estar contruidos con materiales de baja calidad, también se encontraban en malas condiciones de conservación, y los revestimientos estaban despegados de los paramentos, con abultamientos en algunas zonas. Los yesos y enfoscados se encontraban en mejor estado, pero había que picarlos para colocar la moqueta.

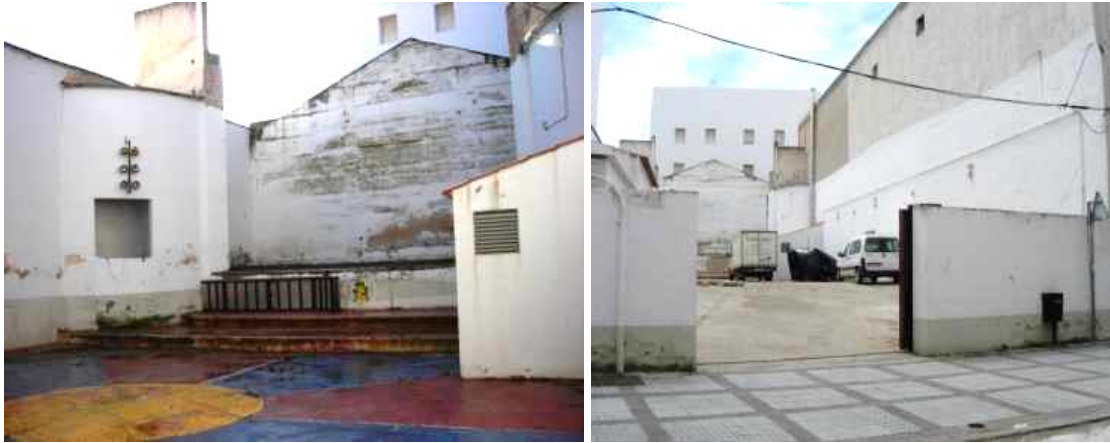
Figura 366. Escenario del antiguo cine de verano rehabilitado. **Figura 367.** Local colindante al Teatro rehabilitado.

En cuanto al cine de verano (fig. 366), está en la finca colindante (fig. 367), en la calle D^a Consuelo Torres número 9. En su entrada había una crujía en el acceso con porche de entrada y cabina de proyección y al fondo un escenario que cobijaba la pantalla. Al igual que el teatro, estaba muy deteriorado⁷⁵⁴.

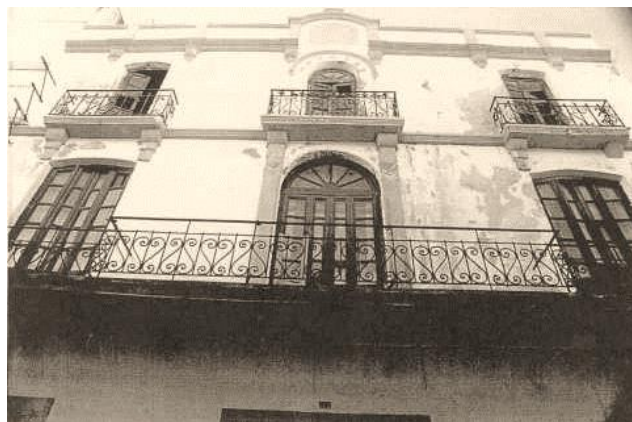
Figura 387. Detalle de fachada principal con problemas de humedad (TEIJEIRO FUENTES, J., 1998).

Uno de los principales agentes de la degradación del edificio fue la humedad que había en sus muros, tabiques interiores, solería y cubiertas. En los muros del cerramiento de fachada (fig. 387) era debido al mal estado y calidad de la pintura y revestimiento del mortero de cemento y arena. En los tabiques interiores se apreciaban grandes superficies de manchas mohosas hasta una altura aproximada de 1,50 m. sobre la cota del pavimento de la planta baja. También había humedad en los muros interiores (figs. 388, 389 y 390) por el mal estado de la cubierta, de ahí que el forjado de cubierta estuviera caído con la consiguiente penetración del agua de lluvia. Es el forjado más antiguo de la cubierta (figs. 391 y 392) el que se encontraba en peor estado de conservación, pues debido al agua parte de la madera se había podrido con el consiguiente desprendimiento de algunos tramos del forjado. Y en el edificio racionalista, la humedad (figs. 394 y 395) apareció por el mal estado del baldosín a la catalana de la cubierta transitable y sobre todo por la deficiente impermeabilización exterior de la cubierta plana (fig. 393). En la sala principal debemos destacar el estado precario en que se encontraba el escenario (fig. 396).

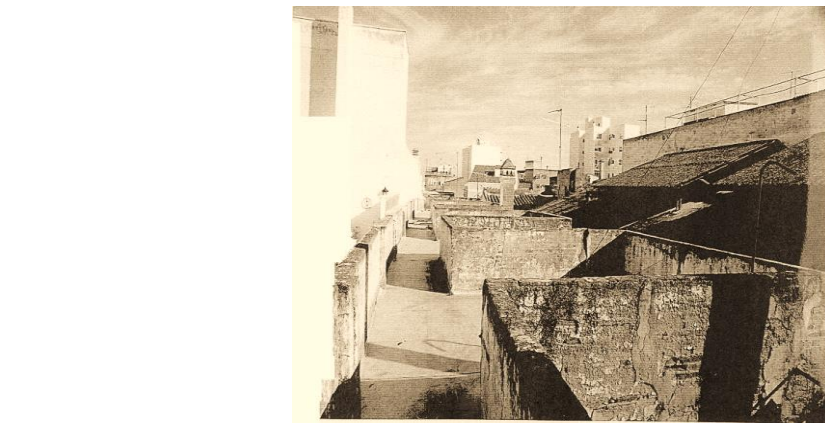
Figura 391. Cubierta de fibrocemento de la sala que en un principio evitó el deterioro del artesanado de madera. **Figura 392.** Artesonado de la sala de espectáculos. **Figura 393.** Vista de la cubierta plana con los patios de ventilación del edificio racionalista. (TEIJEIRO FUENTES, J., 1998).

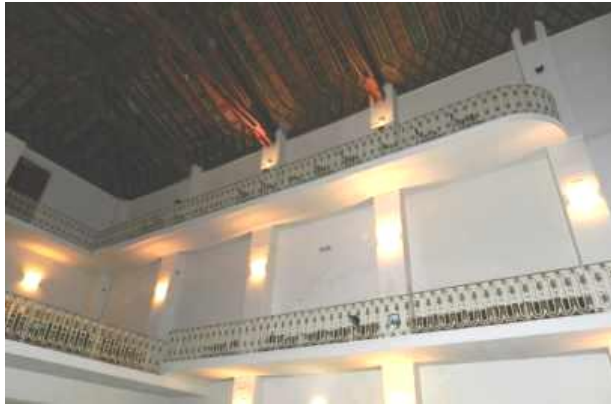
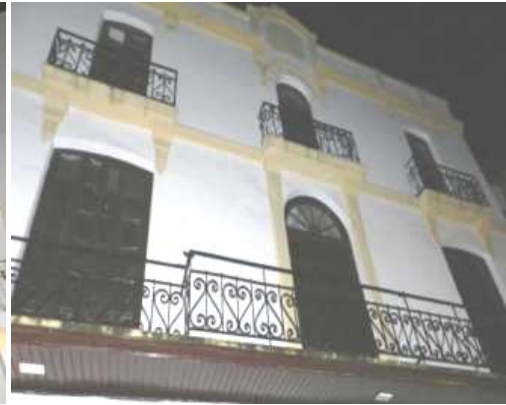
Figura 406. Plateas rehabilitadas. **Figura 407.** *Detalle de los ventanales del segundo y tercer nivel.*

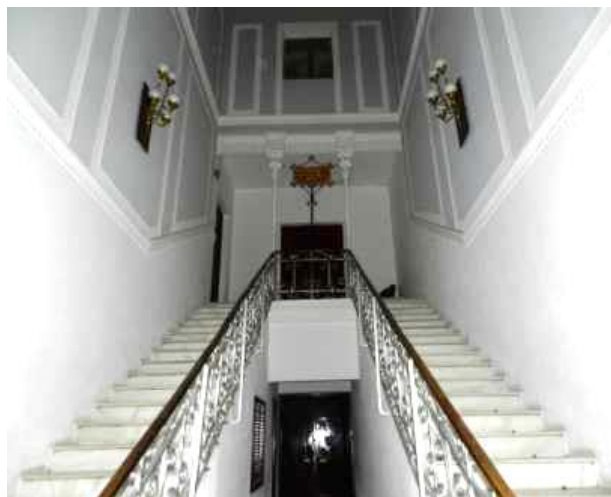
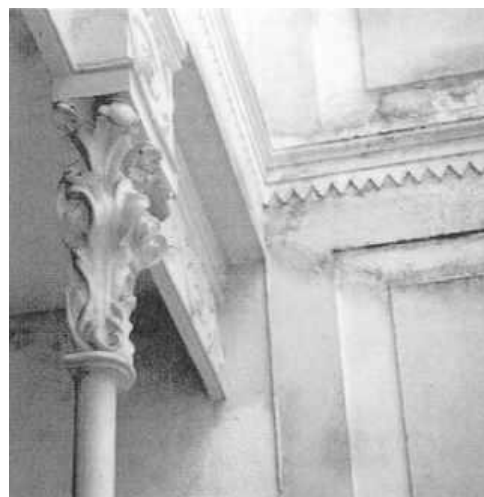
Figura 410. *Escalera del vestíbulo actual.* **Figura 411.** *Detalle del capitel ecléctico de fundición en la planta primera del vestíbulo de entrada* (TEIJEIRO FUENTES, J, 1998).

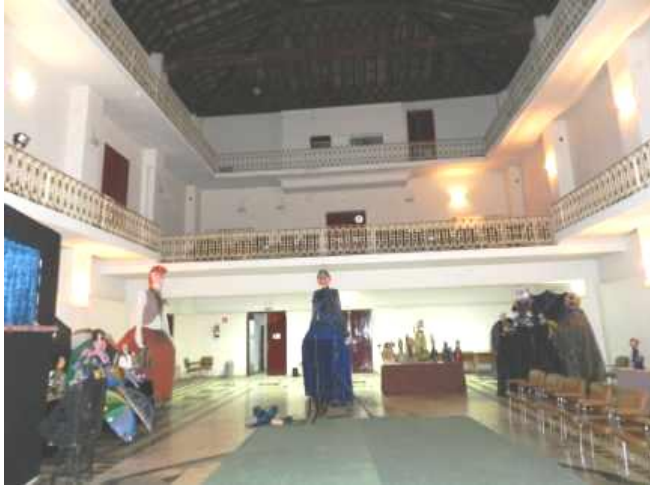
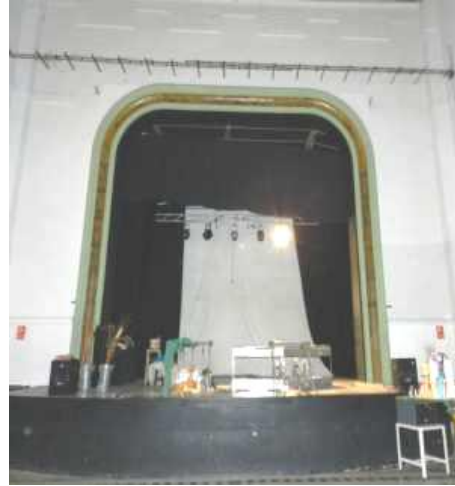
. **Figura 412.** Patio de butacas, entresuelo y palcos. **Figura 413.** Escenario rehabilitado.

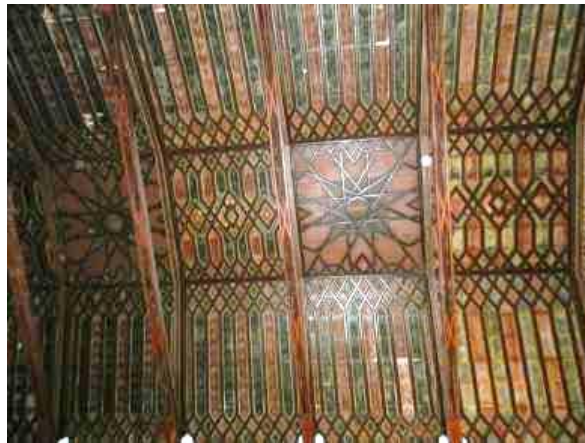
Figura 414. Techo de la sala principal rehabilitado del Círculo Pacense de Badajoz. **Figura 415.** Techo de la sala principal del Teatro María Guerrero de Madrid (CASTRO, I.).

El arquitecto Javier Teijeiro llevó a cabo un estudio en el que valoraba el estado de conservación del centro. En él se destaca que la parte superior y la ampliación de 1931 son las más deterioradas, ya que hay filtraciones que estropean la madera y la pintura.

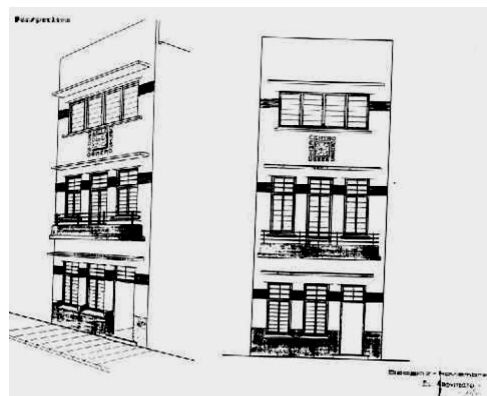
Figura 416. Plano de la fachada en perspectiva y frontal. **Figura 417.** Plano de plantas donde se pueden apreciar los cuatro patios (MARTÍNEZ GONZÁLEZ, R., 1931).

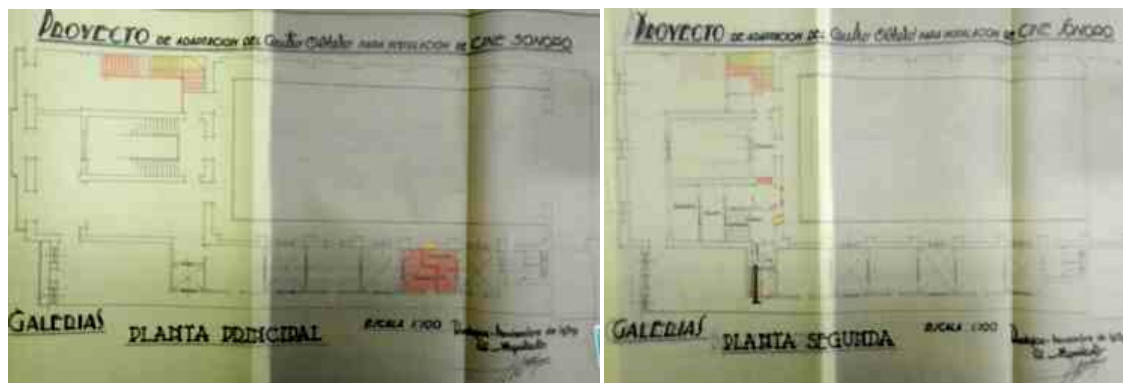
Figura 419. Plano planta principal. Figura 420. Plano planta segunda (MARTÍNEZ, R., 1939).

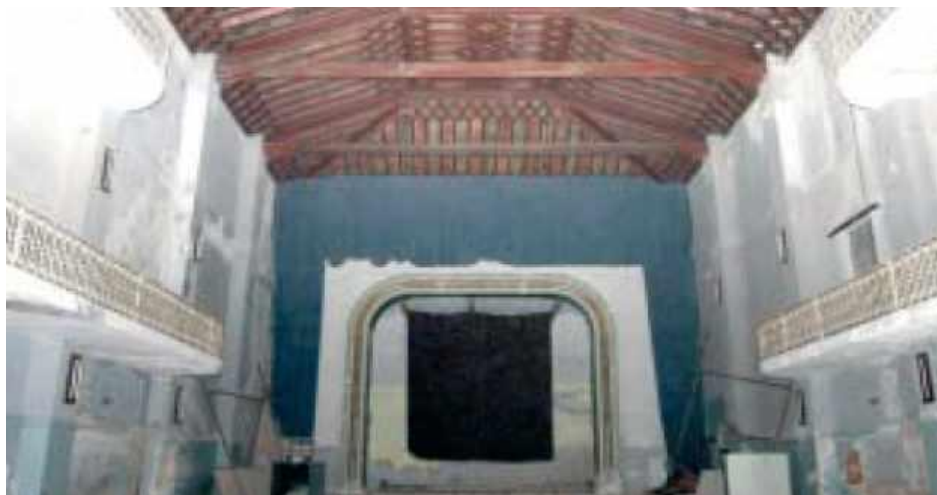
Figura 421. Salón de actos del Círculo Pacense en fase de restauración (Revista Frontera).
