TESIS DOCTORAL

**CONSERVACIÓN, REHABILITACIÓN Y
ADAPTACIÓN DE LOS EDIFICIOS PARA EL
ESPECTÁCULO: TEATROS Y CINES DE
EXTREMADURA**

Laura Fernández Rojo

Departamento de Arte y Ciencias del Territorio
Universidad de Extremadura

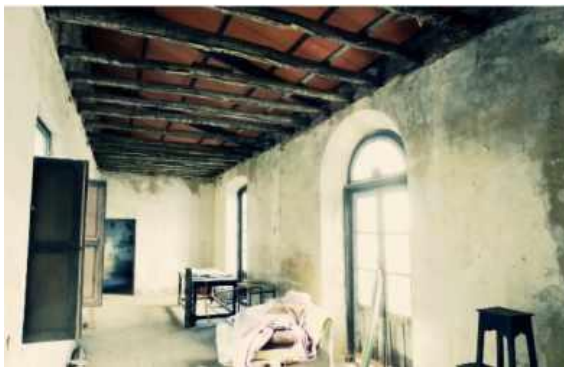
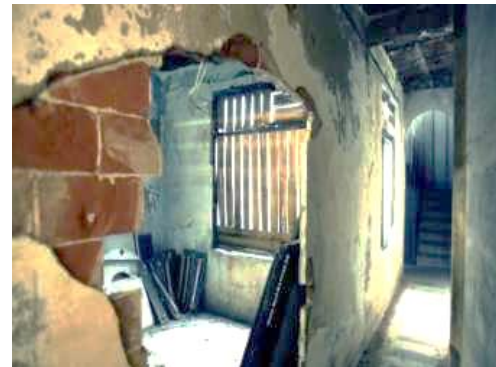
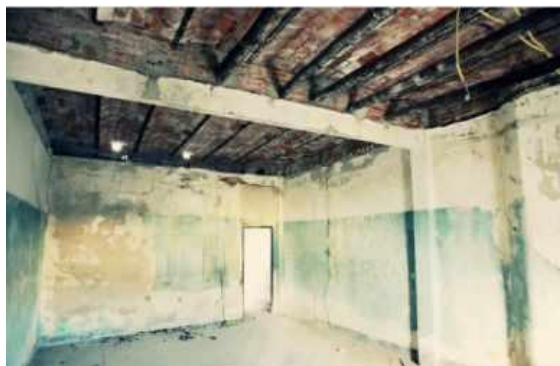
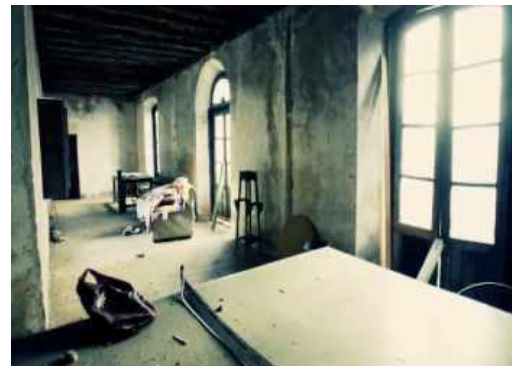
Figuras 426 a 429. *Estancias sin rehabilitar* (ARNELAS, J.V.).

El arquitecto Javier Teijeiro llevó a cabo un estudio en el que valoraba el estado de conservación del centro. En él se destaca que la parte superior y la ampliación de 1931 son las más deterioradas, ya que hay filtraciones que estropean la madera y la pintura.

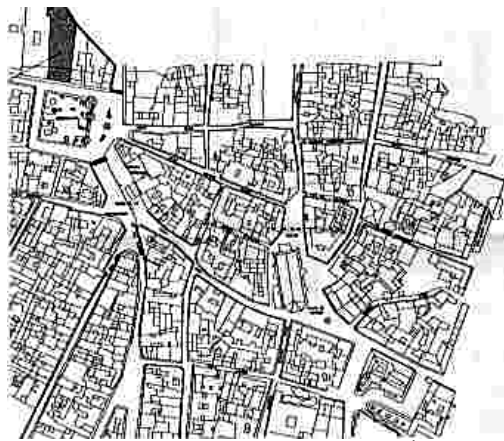
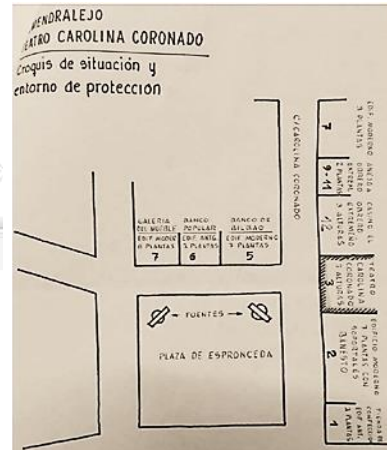
Figuras 430. Situación y parcela. (LÓPEZ BERNAL, V., 2001). **Figura 431.** Croquis de situación y entorno de protección (GONZÁLEZ RODRÍGUEZ, A., 1988).

En 1914, Pedro González y Torres compró la casa nº 8 de la Plaza de Espronceda a Carmen Ballesteros y Pérez, y la casa nº 10, colindante con la anterior (figs. 430 y 431), a José, Sebastián y Francisco Martínez y Aranda. El comprador unificó ambas fincas y construyó un edificio destinado a teatro, cuyo proyecto encargó a Julio García y Romero de Tejada, ingeniero y pariente de la escritora Carolina Coronado⁷⁸⁸, que a su vez encargó los planos del edificio al arquitecto almedralejense Félix García de la Peña⁷⁸⁹.

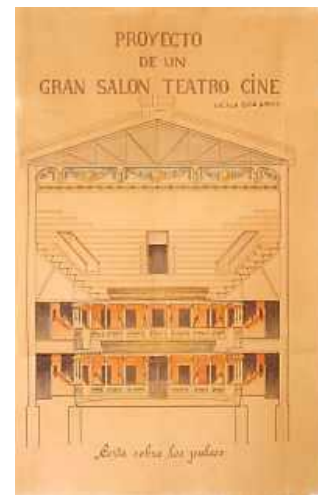
Figuras 432 y 433. Plano alzado principal y fachada posterior de la calle Matadero, y plano corte sobre los palcos, ambos del arquitecto A. COFFINO, 1913 (LÓPEZ BERNAL, V.).

Teatro Cine” y está firmado por: “A.COFFINO, Arquitecto e Constructor civil. Especialidade em Cimento Armado -Rua dos Retroseiros 35- LISBOA”, por lo cual es obvio deducir que este arquitecto portugués es su autor⁷⁹⁰ (fig. 432).

En los laterales del primer cuerpo delantero se localizan las escaleras por donde se accedía a los dos anfiteatros del patio de butacas (fig. 433). Seguramente existió una galería de acceso a los palcos del primer anfiteatro (fig. 434), algo que se deduce de sus puertas de acceso. Sin embargo, al segundo anfiteatro se accedía por un vomitorio central.

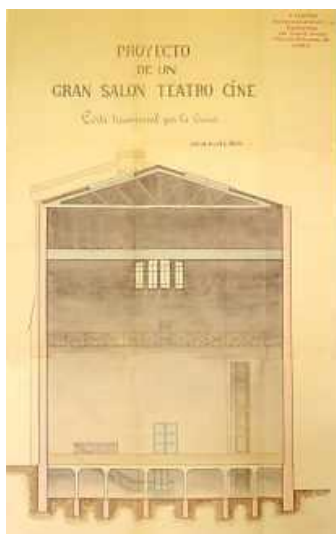
Figura 435. Plano escenario del arquitecto A. COFFINO, 1913 (LÓPEZ BERNAL, V.).

La sala principal sigue la concepción de teatro a la italiana (embocadura en forma de herradura, palcos que se suceden en diversos pisos, etc.). Fue erigido como una sala amplia, de ahí que la altura entre el techo y el patio de butacas superara los 15 metros (fig. 435) y su iluminación cenital se consiguiera gracias a unas ventanas laterales, aunque tres de ellas están cegadas actualmente por un bloque de viviendas contiguo.

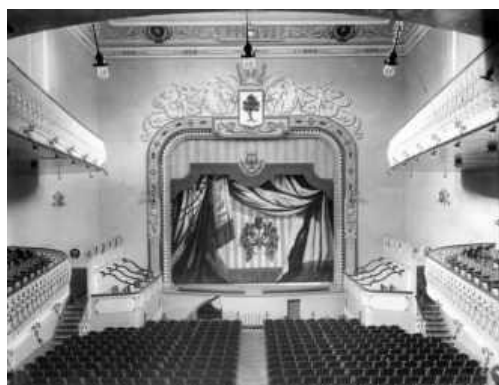
Figuras 436 y 437. Fotografías de la Sala Principal (CASTILLO, M., 1918).

La boca del escenario (fig. 436) estaba flanqueada por cuatro palcos de proscenio no cubiertos a cada lado. La tercera parte del edificio estaba destinada a escenario,

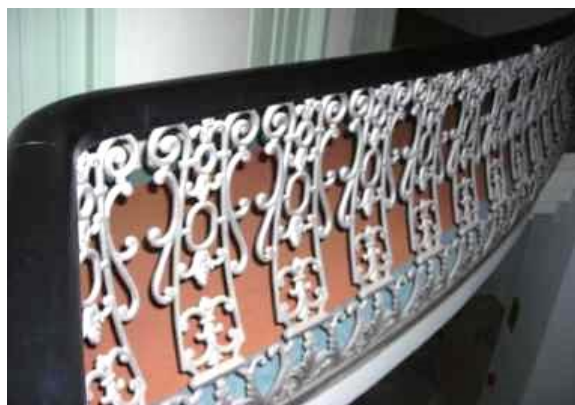
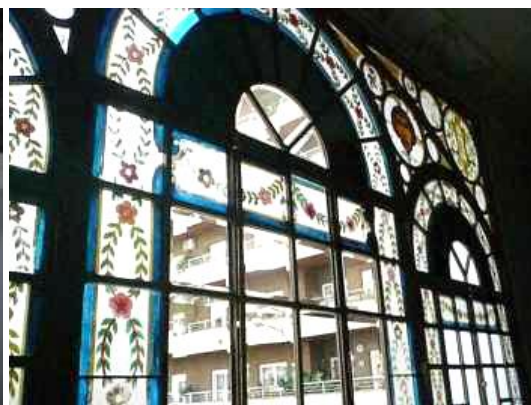
Figuras 438 y 439. Detalles de la rejería y de la vidriera.

La construcción del Teatro Carolina Coronado supuso la incorporación del hierro como componente arquitectónico importante en nuestra región, porque no solo se utilizó como soporte, sino como elemento ornamental y de seguridad. De acero es la armadura que aguanta la cubierta del teatro, de hierro fundido eran las columnas que sostenían los palcos, las barandillas de los anfiteatros (fig. 438) y de las escaleras. Con hierro se enmarcan los vanos acristalados que se abren en la fachada principal del teatro (fig. 439) y de madera y fundición eran también las butacas instaladas en la sala⁷⁹³.

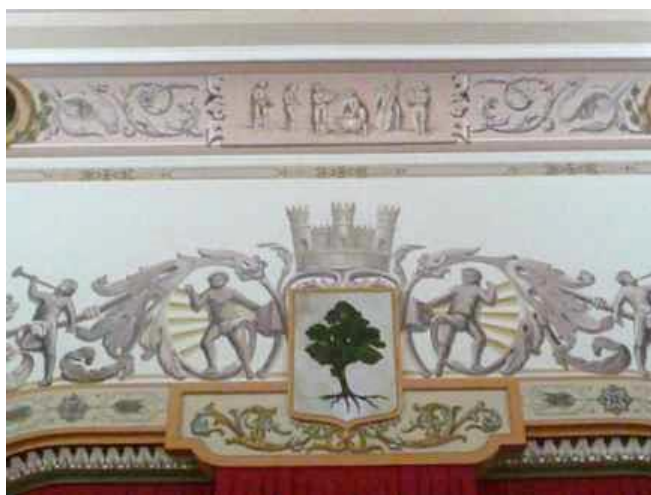
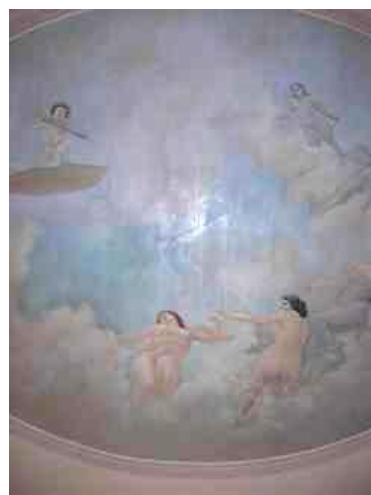
Figura 440. *Pinturas del frente del escenario* (LÓPEZ BERNAL, V., 2001). **Figura 441.** *Pintura en techo del vestíbulo* (LÓPEZ BERNAL, V., 2001).

Covarsí centró su trabajo en la decoración del vestíbulo, el Salón Noble, el techo de la Sala, la boca del escenario (fig. 440) y muros. No está claro que colaborara en los paramentos verticales de la sala, decorados con pigmentos sobre base de yeso y no con pintura sobre lienzo como las de la Sala de los Espejos que están firmadas por él. La temática dominante es la mitológica⁷⁹⁴.

En el vestíbulo hay una composición mural desarrollada sobre pared (fig. 441) con una escena mitológica, que se desarrolla en un cielo abierto con una gama de colores suaves, en la que un grupo de ninfas desnudas o cubiertas con sutiles velos sujetan los hilos de una cometa sobre la que Cupido tensa su arco. La representación es un mural de 2/5 metros y se adapta al marco oval en un juego de ritmos bien conseguido que es acentuado por violentos escorzos en algunas figuras.

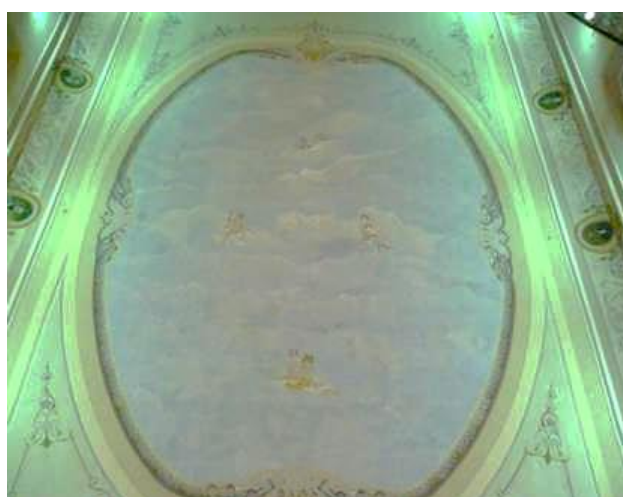
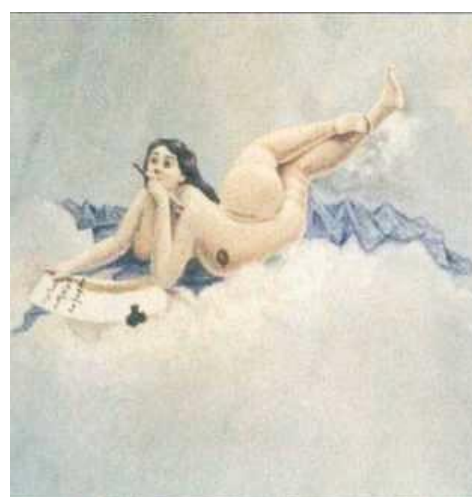
Figuras 442 y 443. *Pinturas del techo del Salón* (LÓPEZ BERNAL, V., 2001).

La superficie más amplia es la del Salón de Actos. Su techo y la parte superior de sus muros están cubiertos con pinturas; la zona central simula una arquitectura oval, decorada con roleos representando un cielo abierto en el cual vuelan dioses y musas pintados con una gama cromática muy suave (fig. 442 y 443). El borde superior que rodea los muros es un friso continuo donde, entre los roleos y motivos decorativos, hay un grupo frontal con querubines músicos y 15 medallones con los bustos de algunas de las

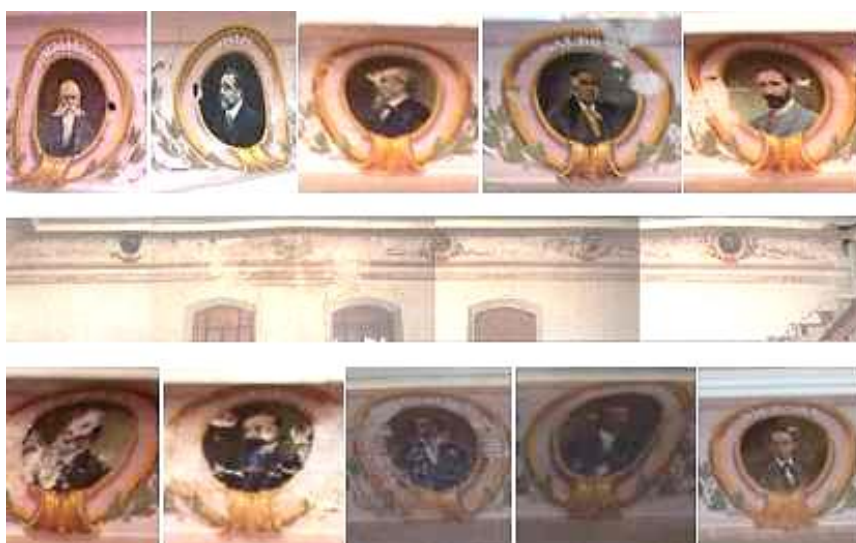
Figura 444. *Medallones de escritores ilustres españoles* (LÓPEZ BERNAL, V, 2001).

principales figuras de la literatura española (Galdós, Zorrilla, Lope de Vega, Calderón...) (fig. 444). La pintura no está firmada pero sí fechada (1916)⁷⁹⁷.

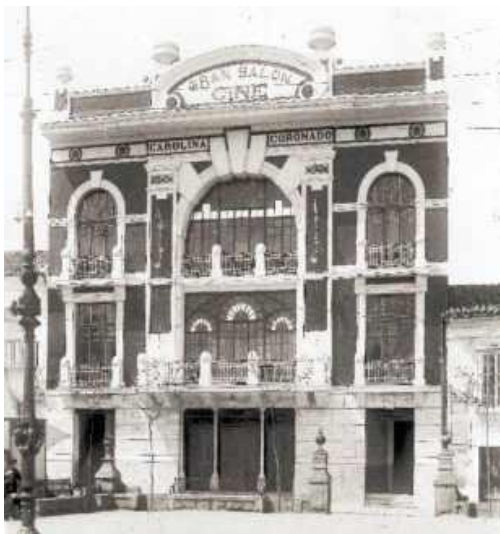
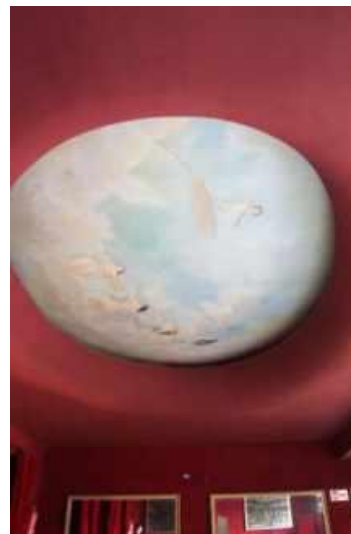
Figuras 455. *Fotografía de la fachada del Teatro* (CASTILLO M., 1918). **Figura 456.** *Falso techo del vestíbulo* (LÓPEZ BERNAL, V., 2001).

La fachada principal se respetó y por ello prácticamente presenta la misma apariencia que en la actualidad (fig. 455); tiene un balcón de mampostería, piedra y elementos de hierro, cristalerías con decoración y espejos. El edificio tiene tres partes diferenciadas: un primer cuerpo con fachada a la plaza de Espronceda que presenta una composición tripartita de la planta, cuya parte central tiene una proporción aproximada de dos a uno con respecto a las partes laterales. Este primer cuerpo posee en sus diversas plantas y en su zona central tres vestíbulos, que en las dos primeras actúan como salones, destacando el de la primera por el carácter noble en la decoración.

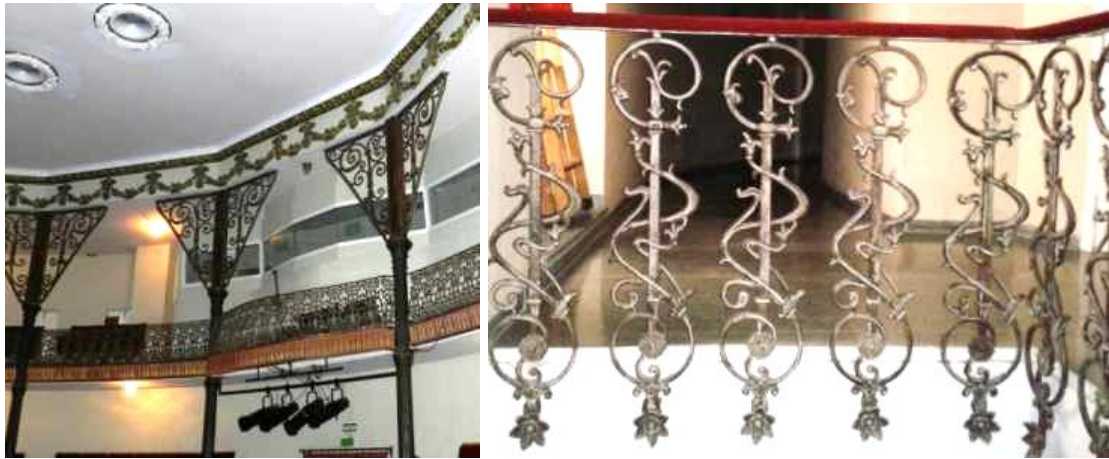
Figuras 536 y 537. *Detalle de las columnas y rejería del Gran Teatro de Cáceres.*

sus columnas, y de las escaleras de los recibidores (figs. 536 y 537), que, junto a los elementos decorativos anteriores, refuerzan el carácter modernista del teatro.

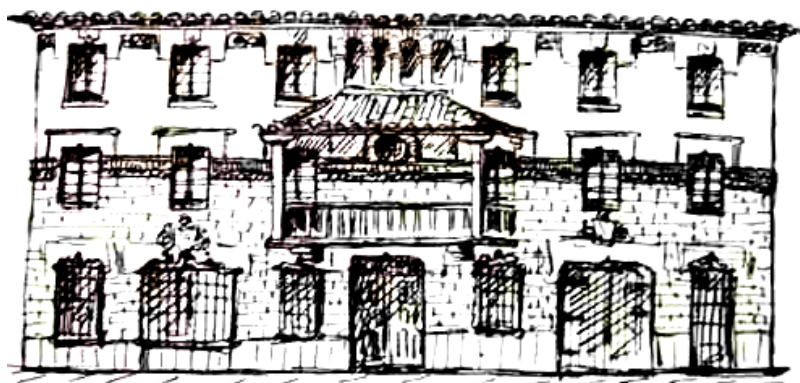
Figura 549. Dibujo de fachada del Teatro Alkazar (RODAS CALDERÓN, J., 1926).

*Fachada 23 metros de longitud
altura 10 metros*

reconstruir un trozo de fachada de la número 31 (fig. 549). Las obras son adjudicadas al contratista José Rodas Calderón, el futuro dueño del teatro al año siguiente⁸⁷³.

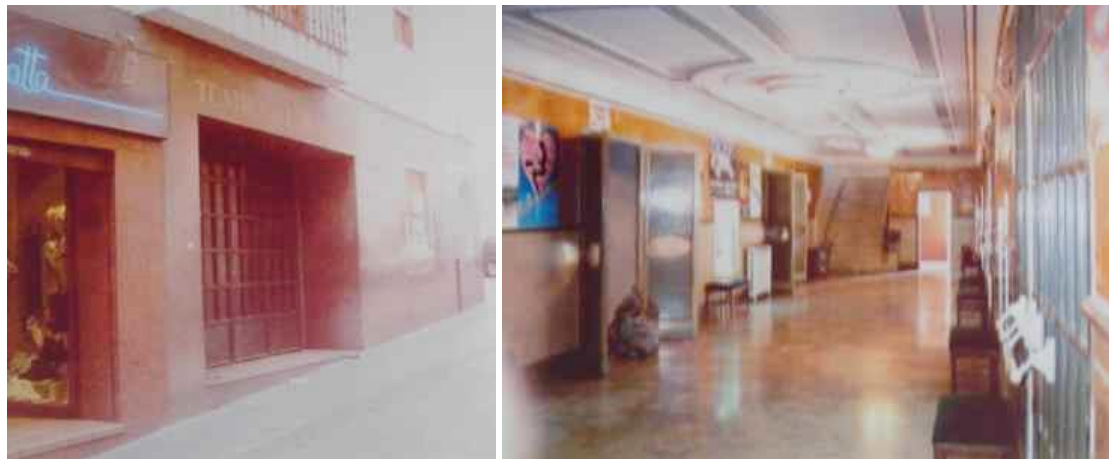
Figura 555. Salida de emergencia de la Calle Rey. **Figura 556.** En el fondo de la foto nos encontramos la puerta de acceso que comunica con la taquilla de la calle Cruz de Santa Ana. A su izquierda está la escalera principal que comunica con el primer piso, en la izquierda de la foto se encuentran dos de las tres puertas que permiten el paso al patio de butacas, y en la derecha, las tres de salida (VALVERDE LORENZO, L.R., 1996).

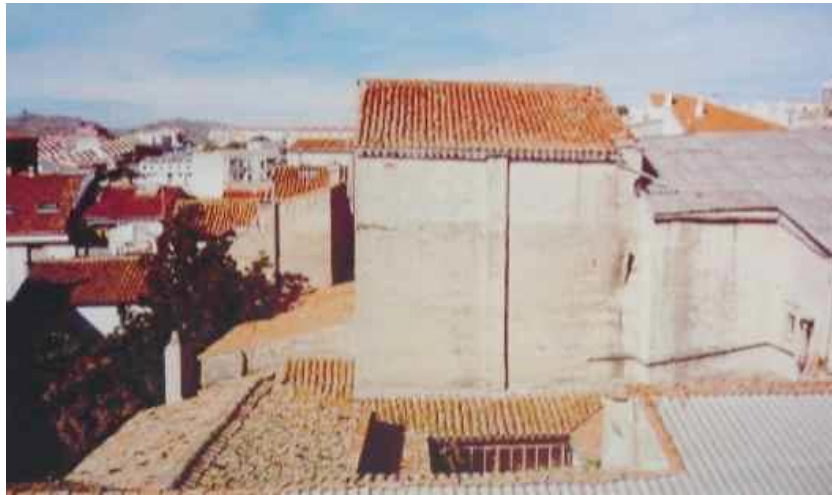
Figura 563. *Alzado posterior, en la parte superior se encuentra el casetón del escenario. La salida de humos que está adosada pertenece a la caldera. En la parte inferior de la foto nos encontramos (a la izquierda) el almacén de decorados, y a la derecha la Casa de los Toledo Barrantes (VALVERDE LORENZO, L.R, 1996).*

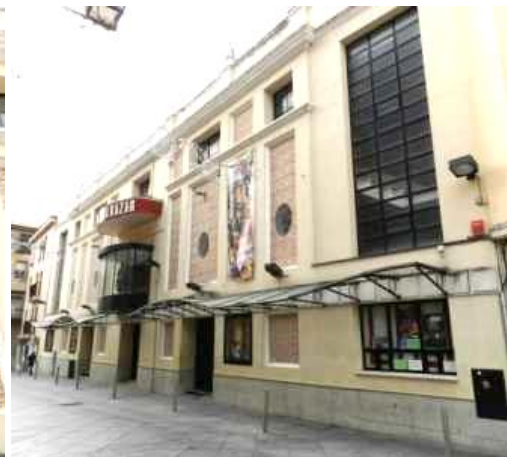
Figura 564. *Balcón y rótulo del Teatro Alkazar. Figura 565.* *Fachada actual del Teatro Alkazar.*

Como ya hemos descrito, la fachada principal (fig. 565) está constituida por una serie de franjas y resaltos horizontales, cuya parte central está ligeramente sobreelevada y en el cuerpo inferior hay una marquesina que ocupa toda la fachada longitudinalmente. Su principal característica, pues, son los volúmenes geométricos que la definen.

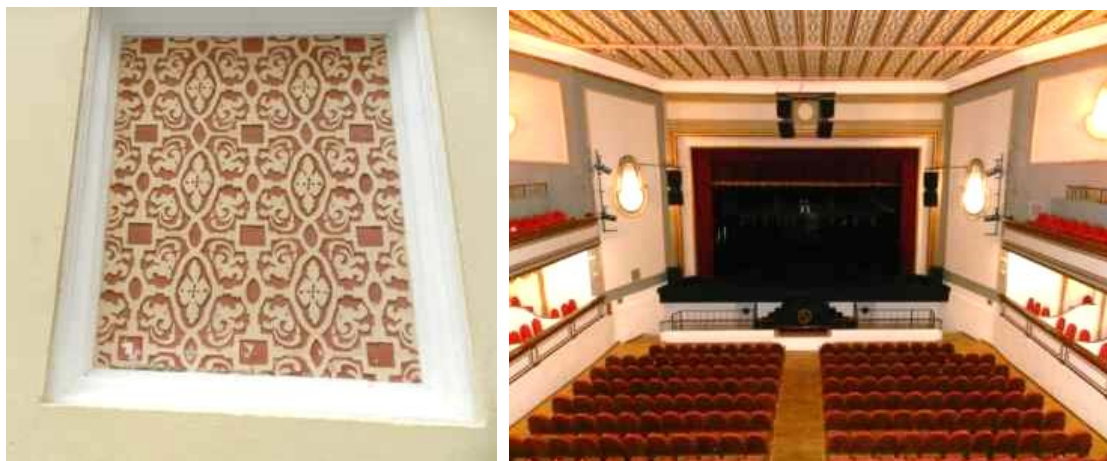
Figura 566. Detalle de la decoración de la fachada del Teatro Alkazar. **Figura 567.** Planta en forma de "U" del Teatro Alkazar.

Otro elemento fundamental de la decoración de la fachada del Teatro Alkazar es la decoración a base de flores geométricas (fig. 566) en sus vanos rehundidos, motivos

Respecto a la estructura del teatro, su planta primitiva en forma de “U” (fig. 567) ha sido conservada, aunque no sigue el estereotipo de planta en forma de herradura propia de los teatros a la italiana. Esta planta la vemos en algunos cines como el Cine Teatro Fíguro, en el que la elipse se corta en el escenario, algo que también ocurre en el Teatro López de Ayala de Badajoz. Esta relación es más clara y evidente si lo comparamos con la planta del Teatro Carolina Coronado de Almendralejo.

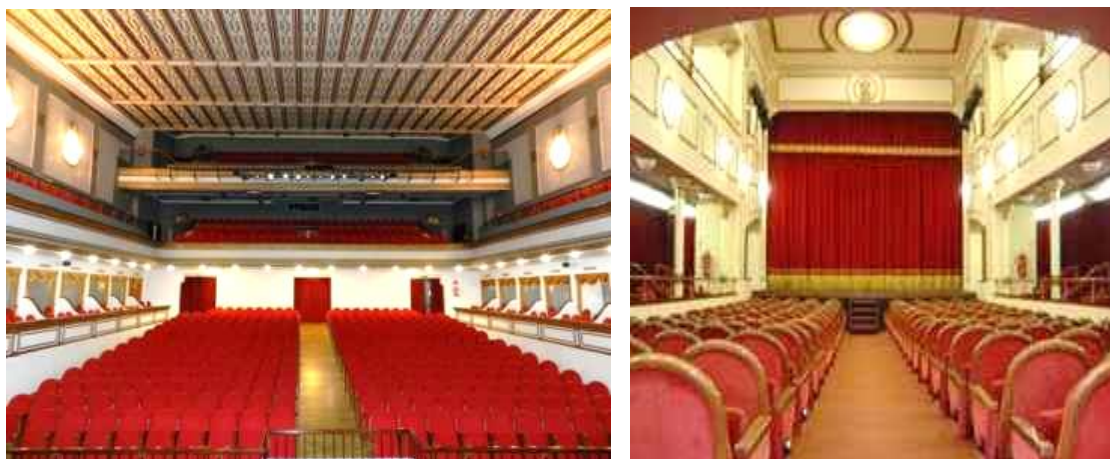
Figura 568. Sala principal del Teatro Alkazar. **Figura 569.** Teatro Apolo de Almería (Ministerio de Fomento).

En cuanto a su interior, la sala principal (fig. 568) está constituida por un patio de butacas, anfiteatro y palcos de platea a cada lado. Debemos destacar dos elementos: que el anfiteatro se prolongue hasta las alas laterales cortándose justo antes de la escena, y que bajo este se disponga un palco a la misma altura que el patio de butacas. La organización de su sala principal es muy similar a la del Teatro Nuevo Apolo de Almería (fig. 569), por lo que no existe esa concepción de teatro hacia arriba propia de los teatros a la italiana, ni tampoco una planta de herradura propia de este tipo de teatros.

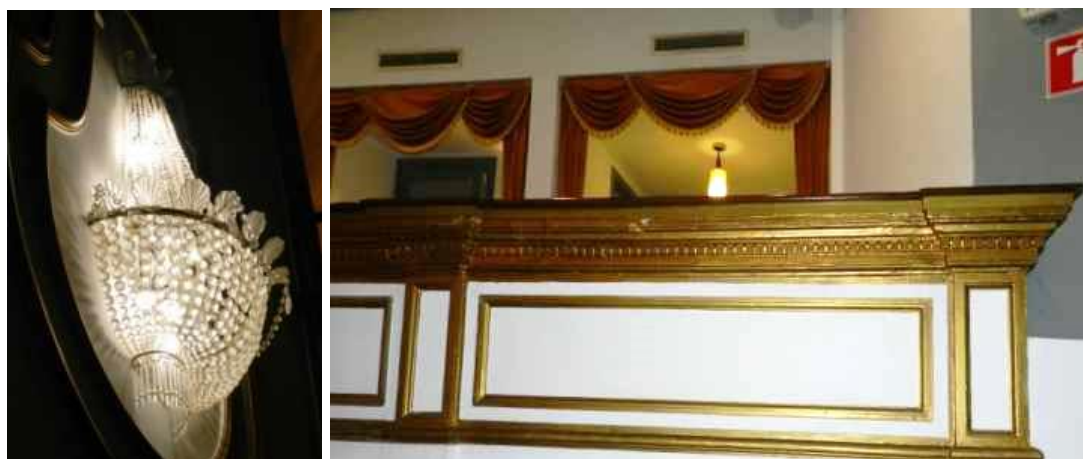
Figura 570. Lámpara de lágrimas de cristal. **Figura 571.** Frontal de los palcos del Teatro Alkazar.

La decoración se concentra en la sala principal: palcos, escenario, frente del anfiteatro, techo e incluso en las lámparas y barandillas. Está en la línea del *art déco* porque sus motivos decorativos son molduras doradas de escayola en resalto, que remarcan elementos y lámparas (fig. 570) rematadas por unas hojas de las cuales sale un haz de tiras de lágrimas de cristal tallado que confluyen en la parte inferior, en un plafón semicircular del que cuelgan otras tiras de prismas.

La decoración de los palcos se crea con molduras concentradas en el frontal, en la barandilla y en la cubierta, las primeras (fig. 571) son similares a las del Gran Teatro de Cáceres. El frente de la barandilla está ocupado por un gran casetón rectangular, enmarcado por una serie de perfiles, y el espacio entre casetones se define por molduras distribuidas constituyendo una pilastra. De idéntica forma se adorna la estructura de la cubierta de la parte trasera del patio de butacas bajo el anfiteatro.

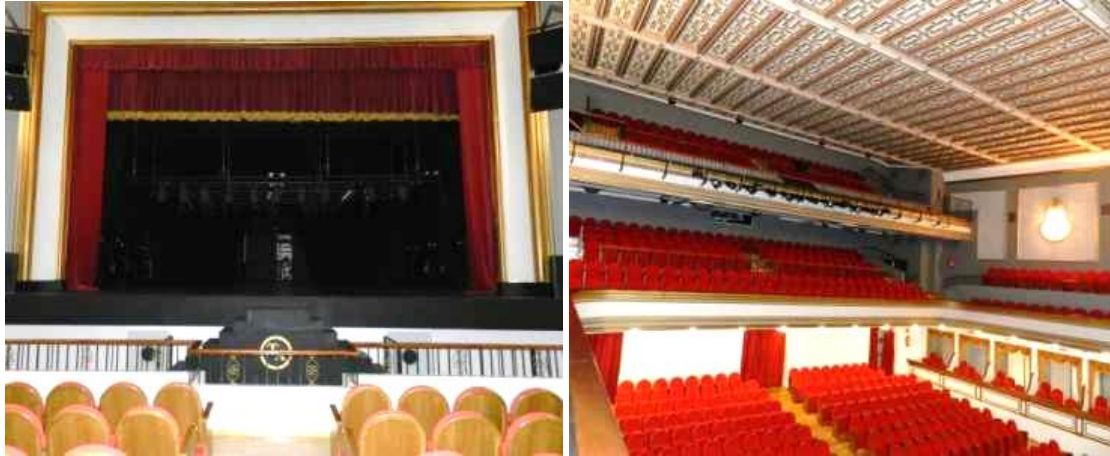
Figuras 572 y 573. Escenario y molduras de la barandilla del anfiteatro en el Teatro Alkazar.

El escenario (fig. 572) presenta una forma rectangular, encuadrado en unas molduras que recorren los laterales y la parte superior de esta, y organizadas de forma que crean un abocinamiento en la embocadura, estrechándose hacia el interior. La línea inferior del escenario tiene un gran listón a modo de concha corrida y la parte superior se

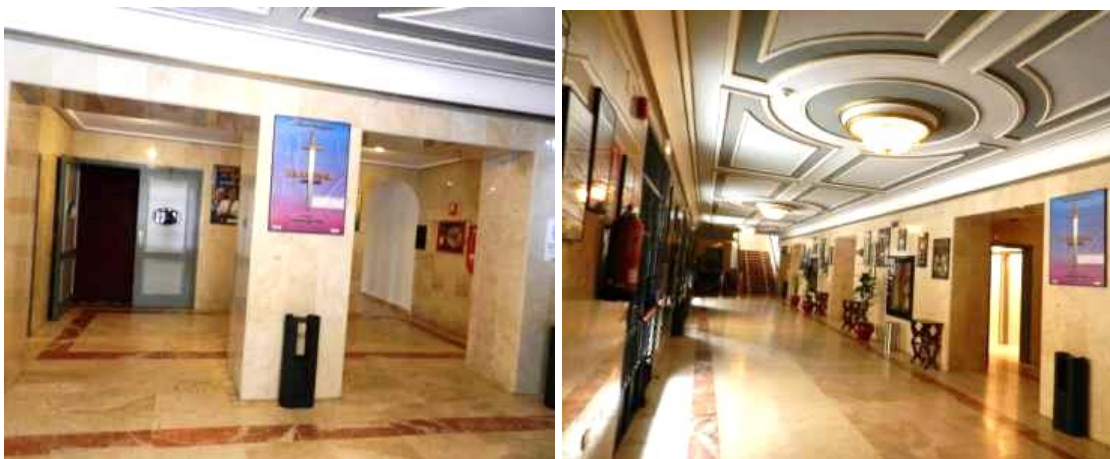
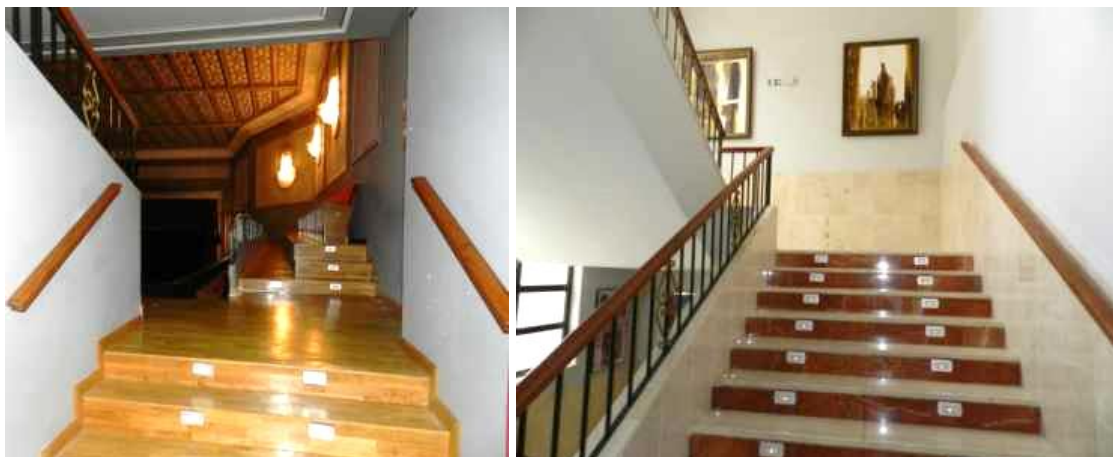
Figuras 575 a 578. Vestíbulos y escaleras de acceso del Teatro Alkazar.

Como ya hemos dicho anteriormente, el vestíbulo, los pasillos y los camerinos se remodelaron en los años ochenta, por lo que siguen igual que antes de la rehabilitación (figs. 575 a 578). Las lámparas son características de la época de creación del teatro, finales de los años veinte y principios de los 30, que conviven las formas propias del *art déco* y las nuevas formas expresionistas.

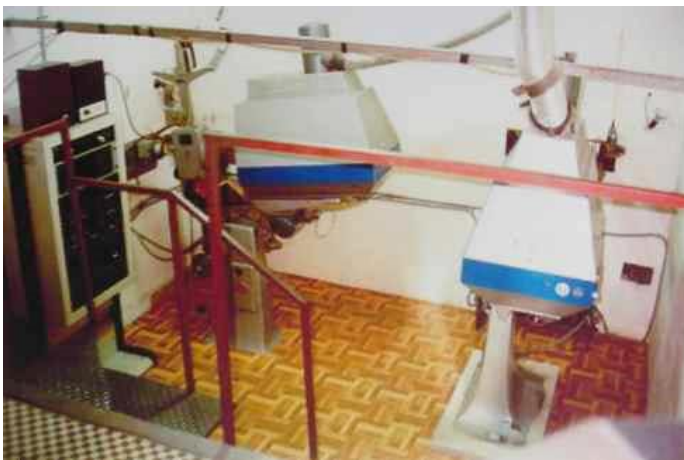
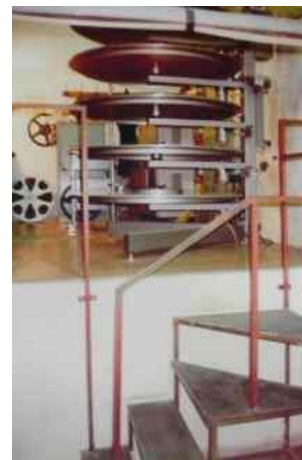
Figura 584. Nivel inferior de la cabina de proyección (planta segunda). En la parte izquierda está la cámara de la sala principal, y la del minicine a su derecha. Esta última proyecta la imagen reflejándola en dos espejos para salvar la altura entre el objetivo del proyector a 1,20 metros y la ventana del minicine, que se encuentra enrasada con el suelo. El equipo de megafonía se encuentra a la parte izquierda de la foto. **Figura 585.** Nivel superior de la cabina de proyección. En la parte inferior de la foto se encuentra la escalera metálica que salva el desnivel entre ambas zonas. En la zona superior están los platos donde se colocan las películas para la proyección. Las películas discurren desde estos platos hasta las cámaras mediante un sistema de poleas (VALVERDE LORENZO, L.R, 1996).

En 1988 se construye el mini-cine donde estaba el *ambigú*, y este se traslada a la planta baja debajo de las escaleras (fig. 583), donde antes se encontraban unas taquillas con ventanillas a la calle Cruz de Santa Ana y la zona del gallinero en la primera planta⁹⁰⁴. El aforo de este minicine es de 78 butacas. No hicieron falta grandes obras, pues se reaprovechó la misma cabina de proyección de la sala principal. Solo se necesitó abrir una pequeña ventana. En cuanto a la sala principal tenía dos proyectores, pero a partir de esta reforma solo se queda con uno ya que el otro es para el nuevo cine (figs. 584 y 585)⁹⁰⁵.

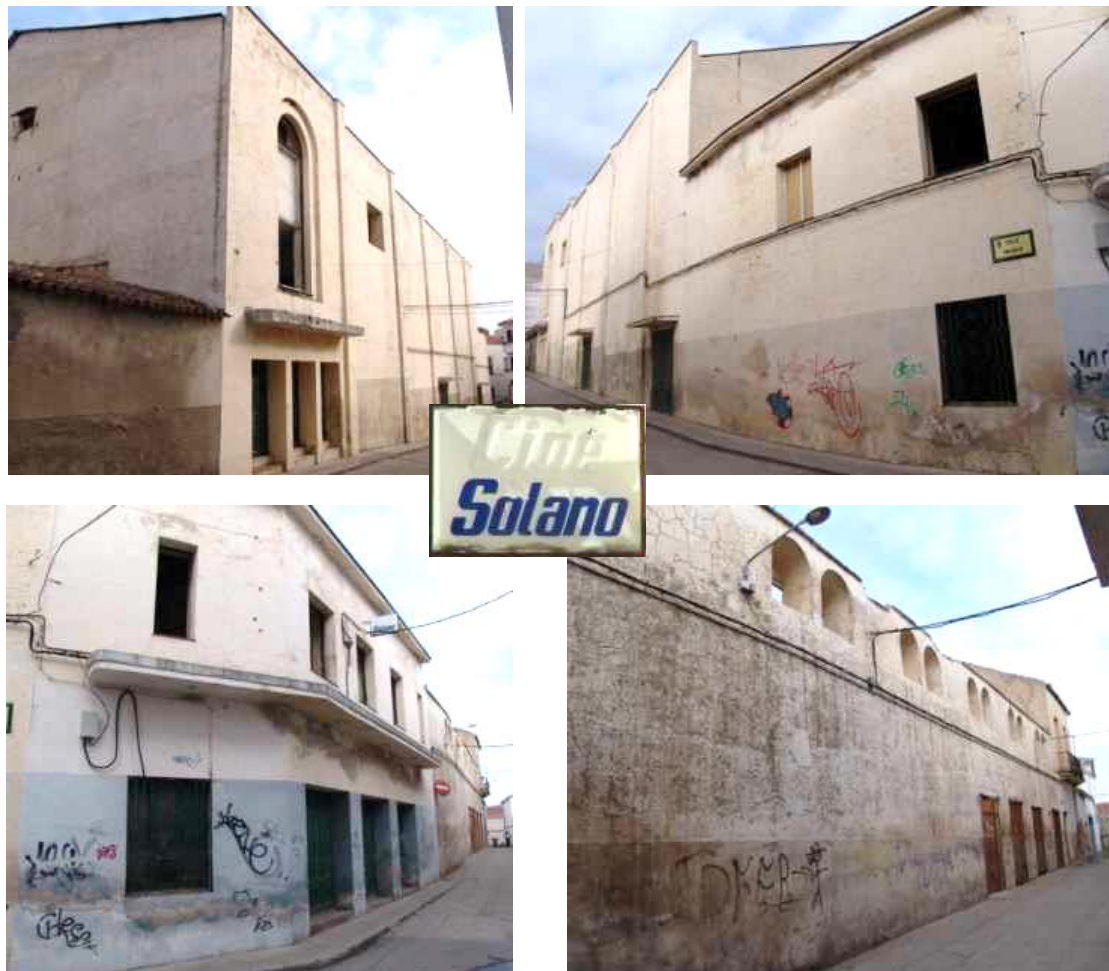
Figuras 595 a 598. Fachadas del Cine Solano (ARIZA VIGUERA, D., NACARINO HERNÁNDEZ, F.J., 2006).

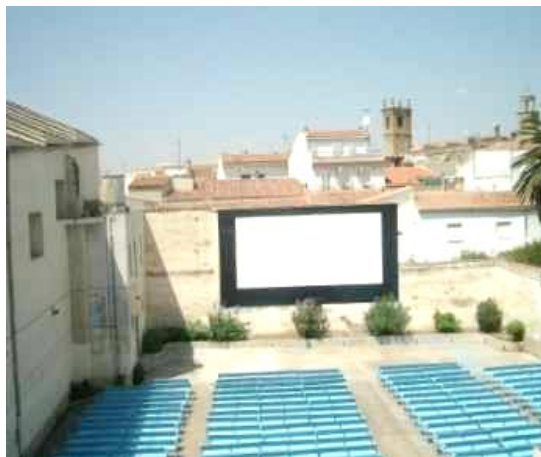
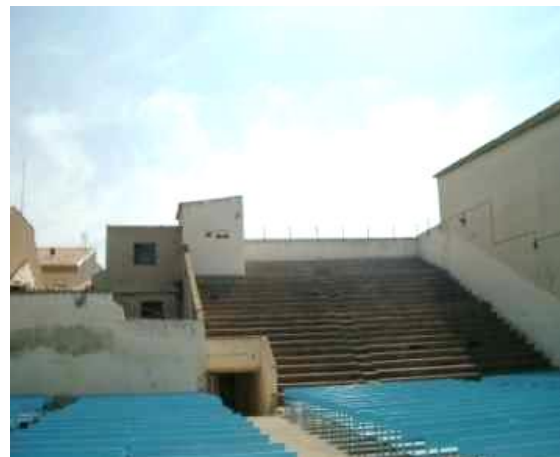
Figuras 609 y 610. Pantalla y graderío del cine de verano (ARIZA VIGUERA, D., NACARINO HERNÁNDEZ, F.J., 2006).

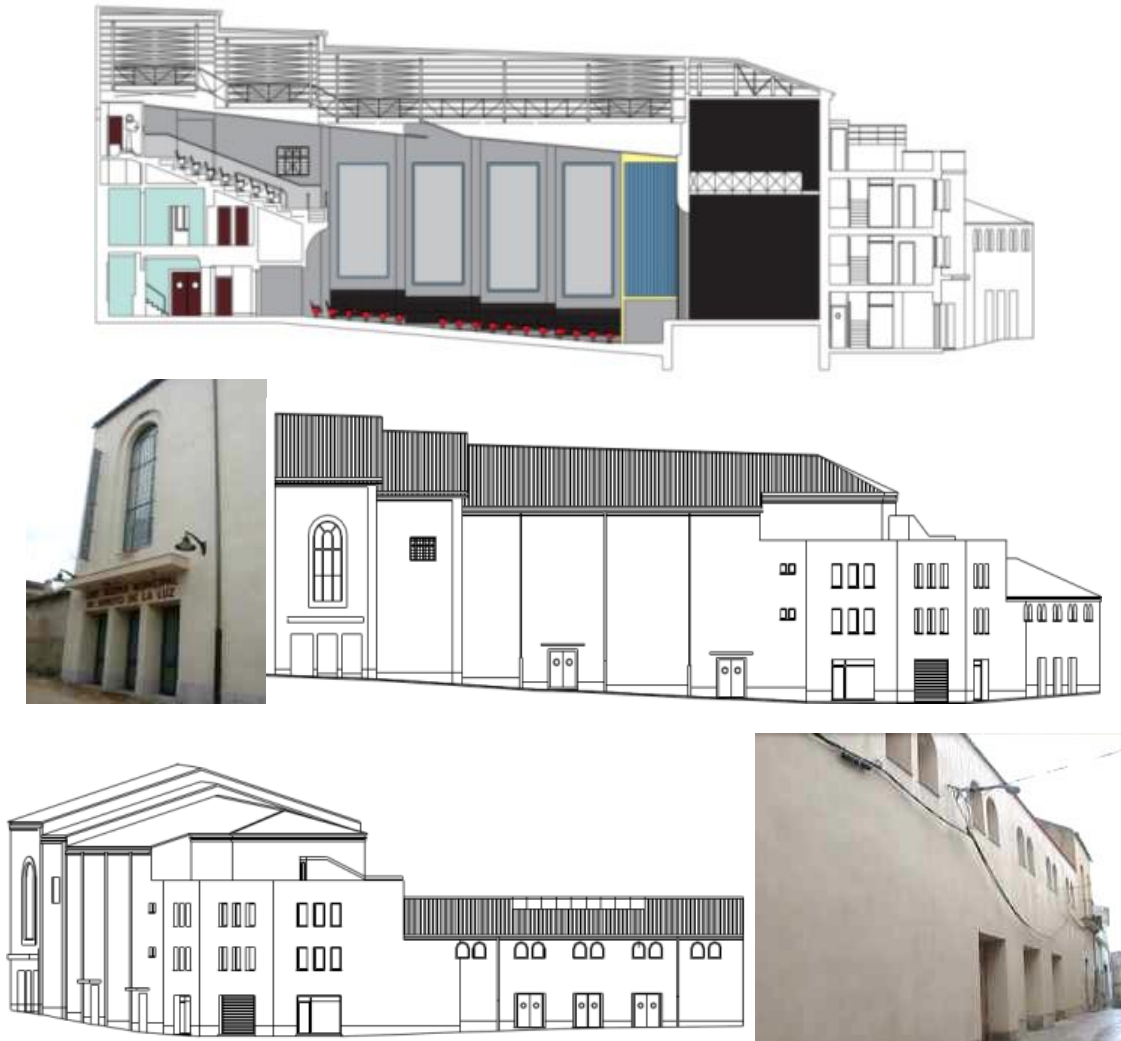
Figura 611. Planos de planta y alzados y fachadas rehabilitadas (ARIZA VIGUERA, D., NACARINO HERNÁNDEZ, F.J., 2006).

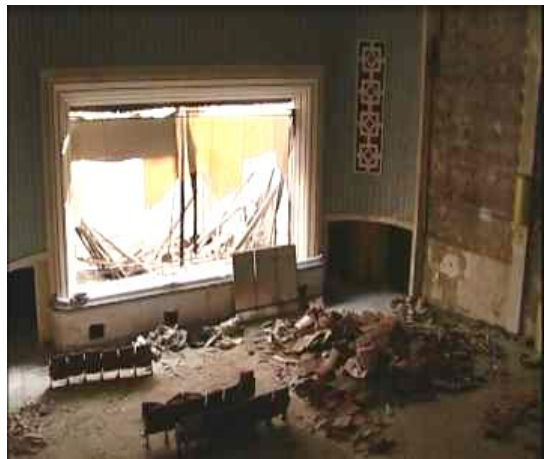
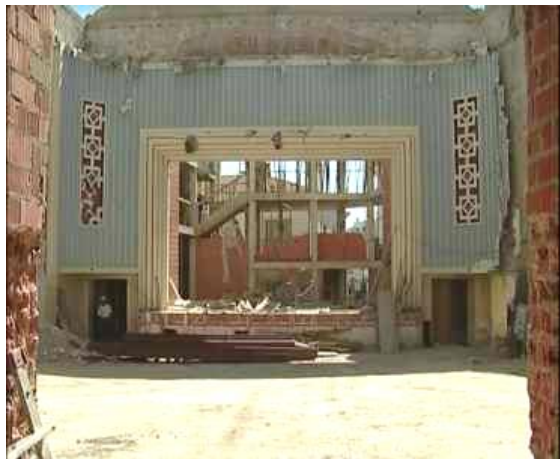
Figuras 621 y 622. Desmantelamiento y reconstrucción del escenario y camerinos (NACARINO, P., *La Luz*, documental, 2005-2008).

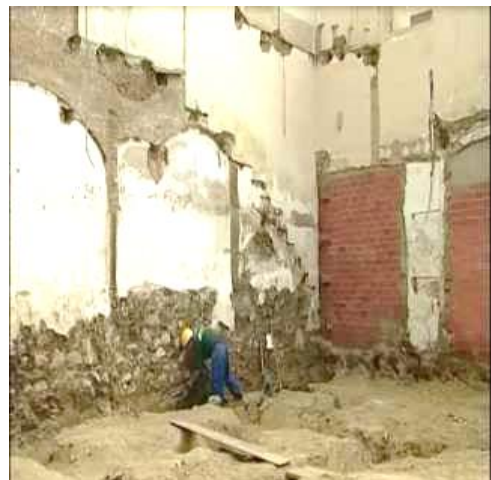
Figura 623. Plano de actuaciones en el teatrillo (ARIZA VIGUERA, D., NACARINO HERNÁNDEZ, F.J., 2006). **Figura 624.** Demoliciones y cerramiento del teatrillo (NACARINO, P., *La Luz*, documental, 2005-2008).

demoliendo lo que quedaba del anfiteatro y se hicieron los huecos necesarios en muros y cerramientos (figs. 623 a 626): se reconstruyen la cubierta y la entreplanta y se acondiciona la fachada. En primer lugar, se construye una cubierta soportada estructuralmente con cerchas vistas de madera, con un amplio lucernario central y una nueva escalera de acceso a la entreplanta. Después se reconstruye la entreplanta existente y el escenario, que se amplía para darle una mayor profundidad. A las fachadas (fig. 627 y 628) se les aplica un revoco a la cal con árido de mármol sobre el enfoscado de cal; y, por último, en el interior se aplica a los paramentos horizontales y techos un estucado a la cal raseado.

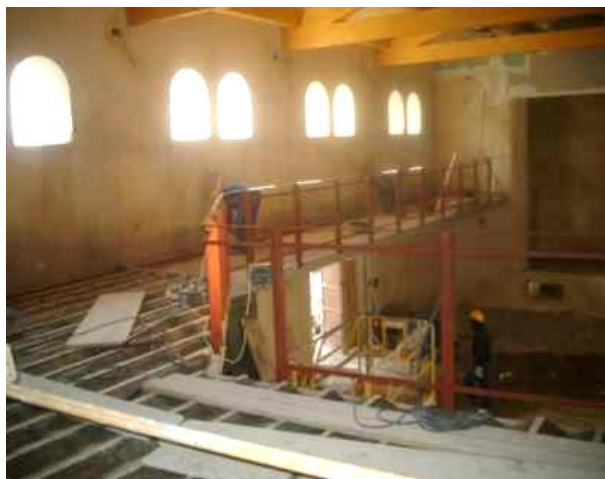
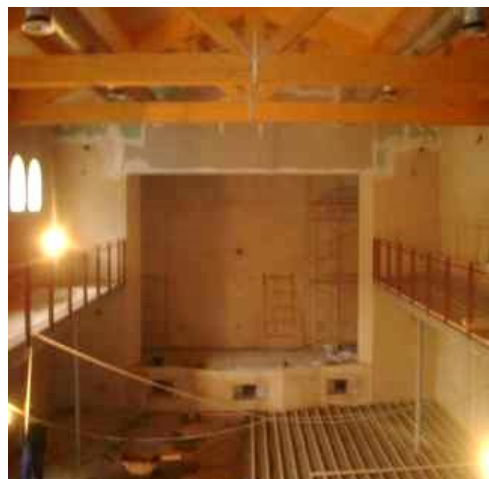
Figura 625. Parte superior del teatrillo. **Figura 626.** Vista desde arriba del teatrillo.
(ARIZA VIGUERA, D., NACARINO HERNÁNDEZ, F.J., 2006).

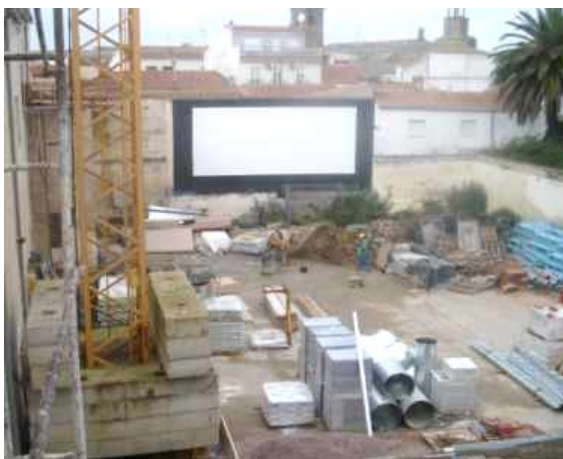
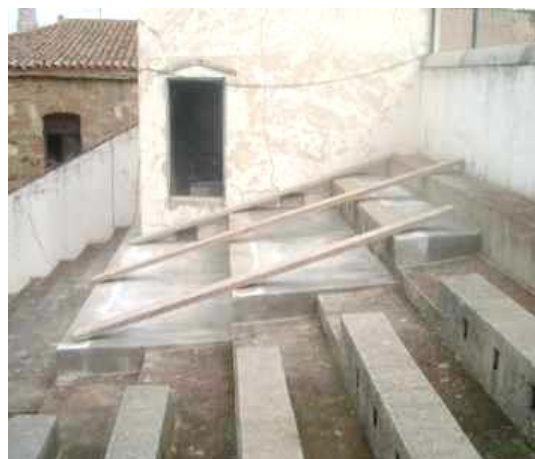
Figuras 629 y 630. Rehabilitación del Cine de Verano (ARIZA VIGUERA, D., NACARINO HERNÁNDEZ, F.J., 2006).

En el cine de verano (figs. 629 y 630) se restauran e impermeabilizan las gradas porque debajo de las mismas se encuentra la sala de calderas, se enfoscan todos los muros y la pantalla de cine, se repara el suelo de hormigón y se pintan los bancos metálicos.

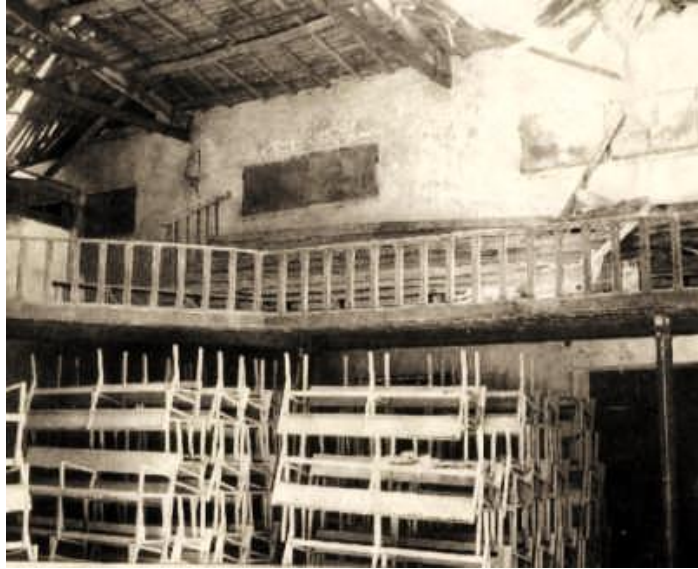
Figura 631. *Teatrillo, en los tiempos en que funcionaba* (ARIZA VIGUERA, D., NACARINO HERNÁNDEZ, F.J., 2006).

El equipo redactor del proyecto fue consciente de la importancia histórica y sentimental para los arroyanos de los edificios que se pretendía recuperar, y por esto han intentado ser lo más respetuosos posible. Hay que destacar el valor estético del edificio principal, es decir, del cine-teatro. No se puede decir lo mismo del ruinoso teatrillo, del que solo los testimonios personales y alguna fotografía permitieron a los arquitectos hacerse una ligera idea de su estado anterior (fig. 631).

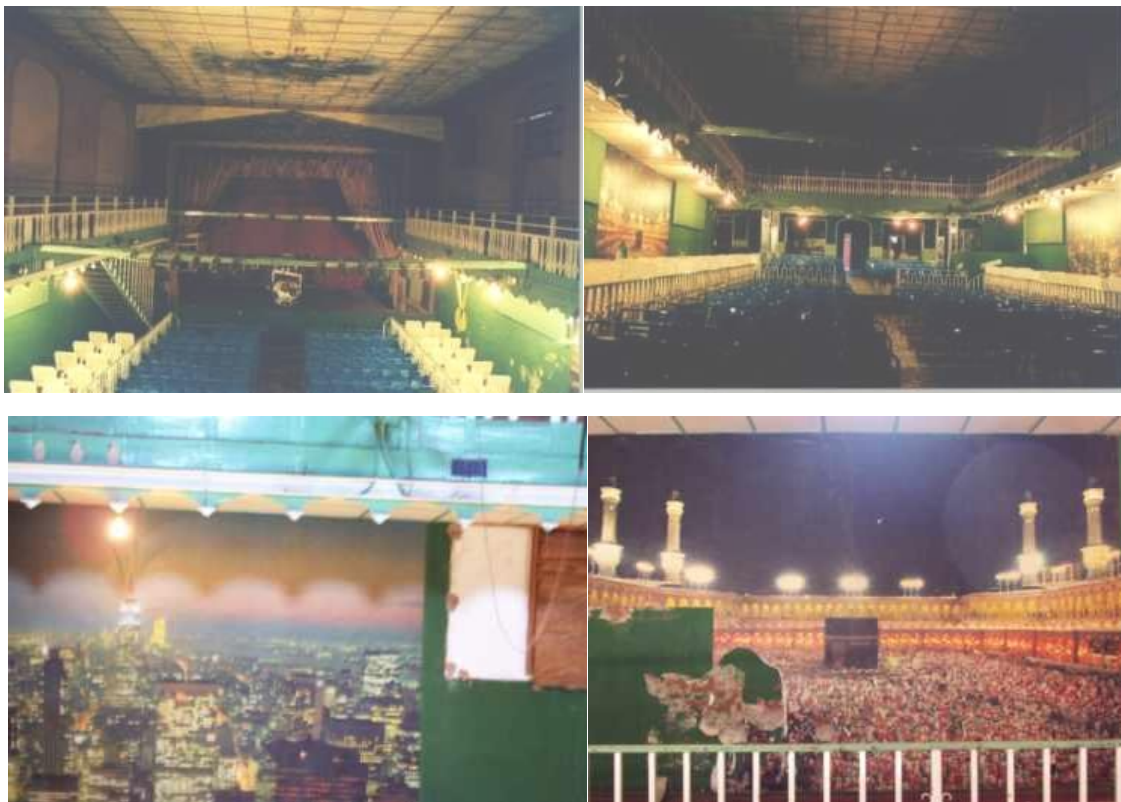
Figuras 633 y 634. *Vista de la sala antes de rehabilitarse.* **Figuras 635 y 636.** *Detalle de la pintura de las paredes antes de la rehabilitación* (LÓPEZ BERNAL, V., 2001).

Estuvo funcionando como cine y teatro (figs. 633 y 634) hasta que en los años ochenta se reformó como *pub* y sala de baile (figs. 635 y 636). Era un edificio a base de muros de carga de fábrica de ladrillo, sobre los que apoyaban elementos de acero

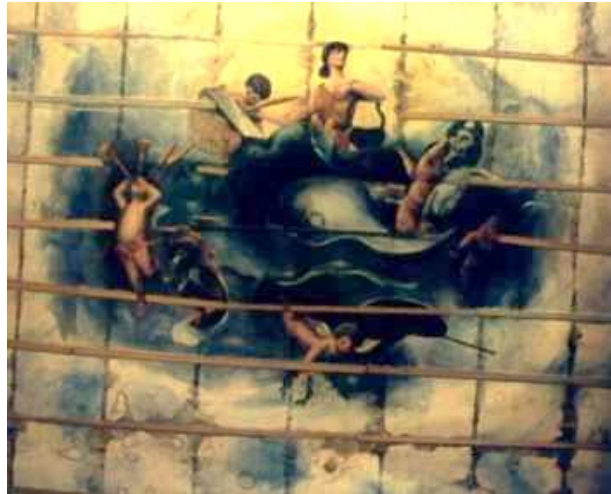
Figura 637. Detalle de la pintura en el falso techo (LÓPEZ BERNAL, V., 2001).

laminado y rematado por una cubierta de placas de fibrocemento. De la sala principal tenemos que destacar el desaparecido falso techo con decoraciones pictóricas (fig. 637).

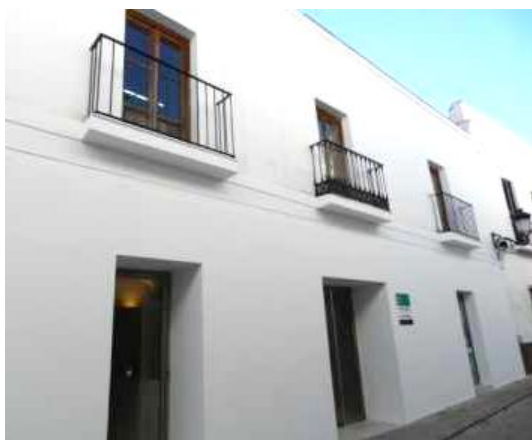
Figura 641. Fachada principal rehabilitada. **Figura 642.** Estancia previa a sala.

El Salón Modelo tiene dos fachadas: la principal da a la calle Corredera y la secundaria, a la calle Cruz. La fachada principal (fig. 641), como es propio de estos cines, se define por la desnudez formal, pues tiene dos niveles –que se corresponden con las dos plantas del edificio– y como elemento decorativo solo presenta la imposta que delimita ambos niveles. En el primer nivel encontramos tres vanos: de ellos el central y el de la izquierda son los accesos principales al inmueble. Estos vanos son de la misma dimensión y están colocados en la misma línea que los balcones del segundo nivel. Finalmente corona la fachada la cubierta a tres aguas de teja catalana.

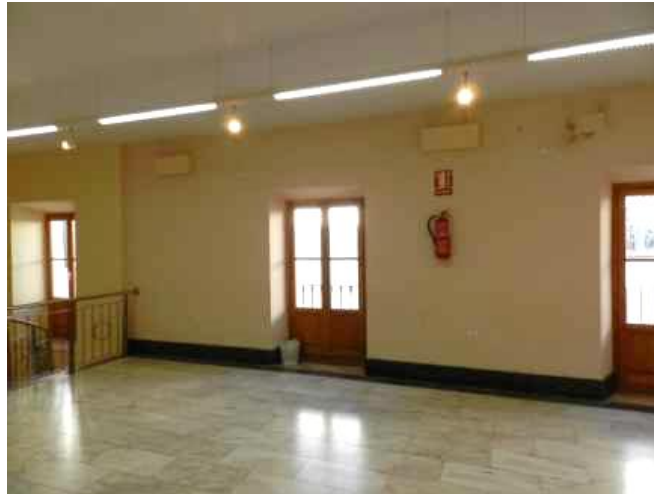
Figura 645. Primera planta

La segunda planta (fig. 645) ocupa la zona de acceso y el primer tercio de la platea. Aquí encontramos la cabina de proyección, el bar y el anfiteatro. El aforo total del edificio es de 463 espectadores (**documento 34**).

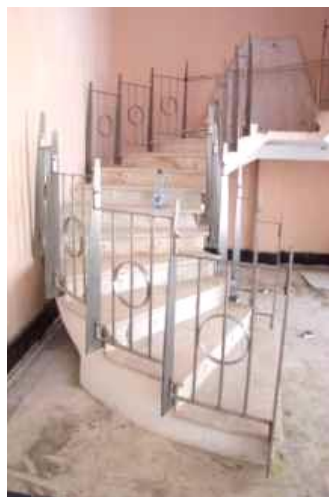
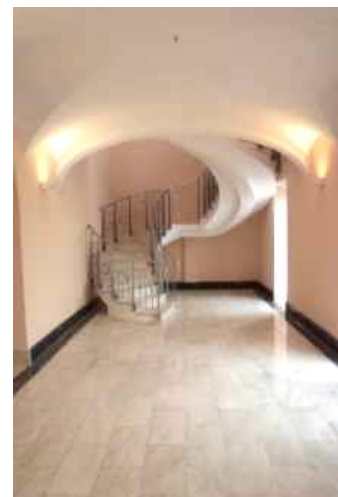
Figuras 647 a 649. Proceso de construcción de la escalera de la primera planta a segunda y el vestíbulo (LÓPEZ BERNAL, V., 2001).

En primer lugar, se mejoran los accesos y se repara la fachada principal. En lo que respecta a los accesos, se construyen escaleras de subida a planta primera (figs. 647 a 649), así como se reordena el vestíbulo y el *ambigú*. Además, se abre una segunda salida de público en la fachada secundaria para las dos plantas (figs. 650 y 651).

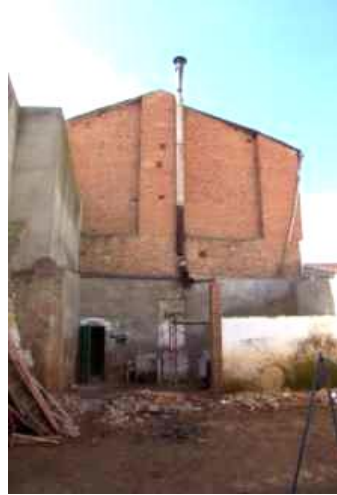
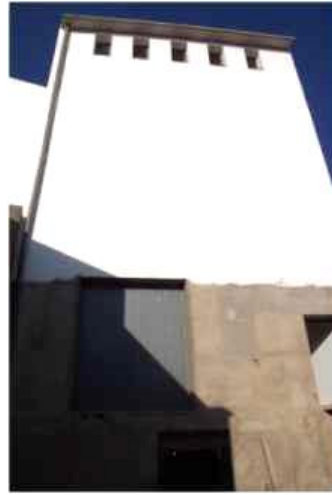
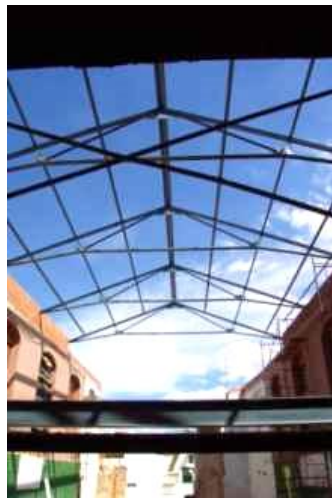
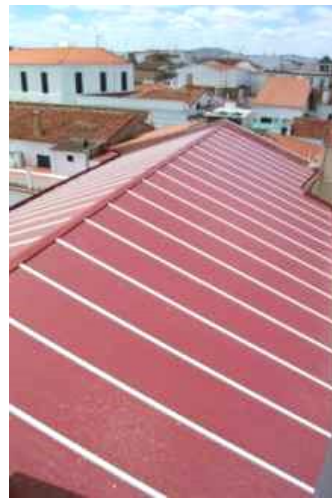
Figuras 650 a 653. *Proceso de construcción de la salida posterior y de la cubierta* (LÓPEZ BERNAL, V., 2001).

⁹³⁰ De chapa de acero galvanizado y lacado formando paneles con aislamiento tipo sándwich, mientras que en el resto del edificio se utiliza faldón de teja con aislamiento proyectado sobre el forjado.

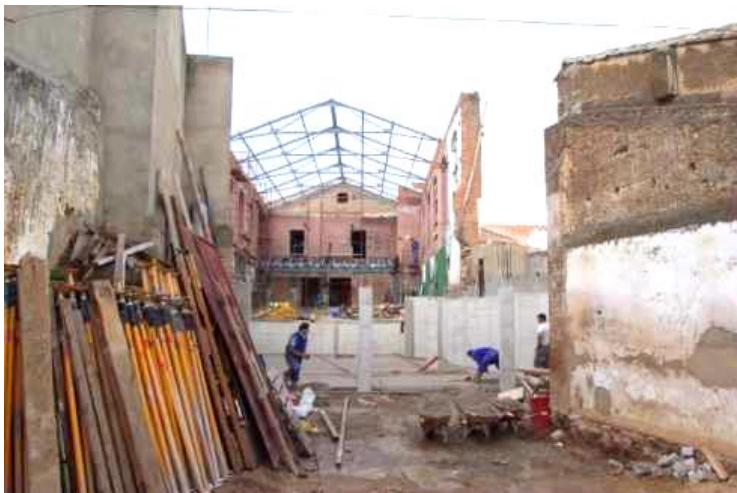
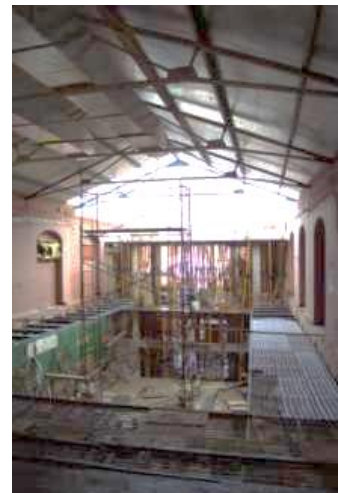
Figuras 654 y 655. *Proceso de construcción de la sala principal* (LÓPEZ BERNAL, V., 2001).
