TESIS DOCTORAL

**CONSERVACIÓN, REHABILITACIÓN Y
ADAPTACIÓN DE LOS EDIFICIOS PARA EL
ESPECTÁCULO: TEATROS Y CINES DE
EXTREMADURA**

Laura Fernández Rojo

Departamento de Arte y Ciencias del Territorio
Universidad de Extremadura

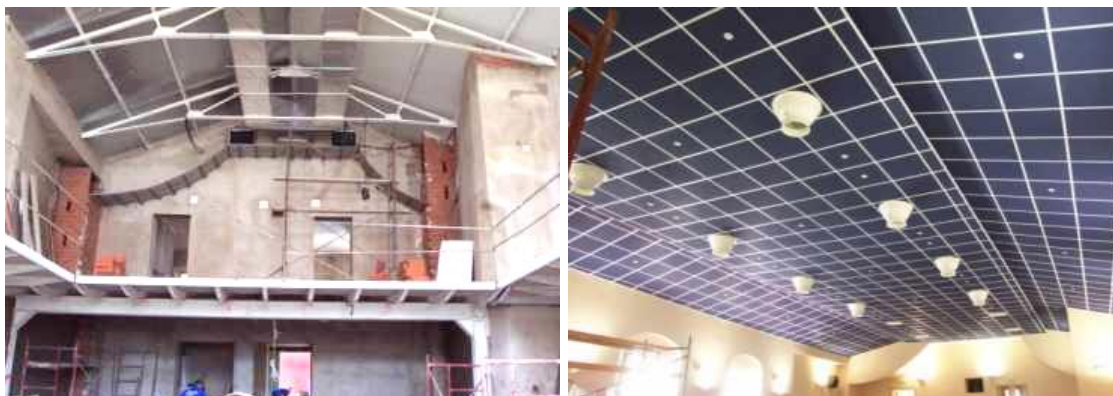
Figuras 656 y 657. *Proceso de construcción de la cubierta de la sala principal (LÓPEZ BERNAL, V., 2001).*

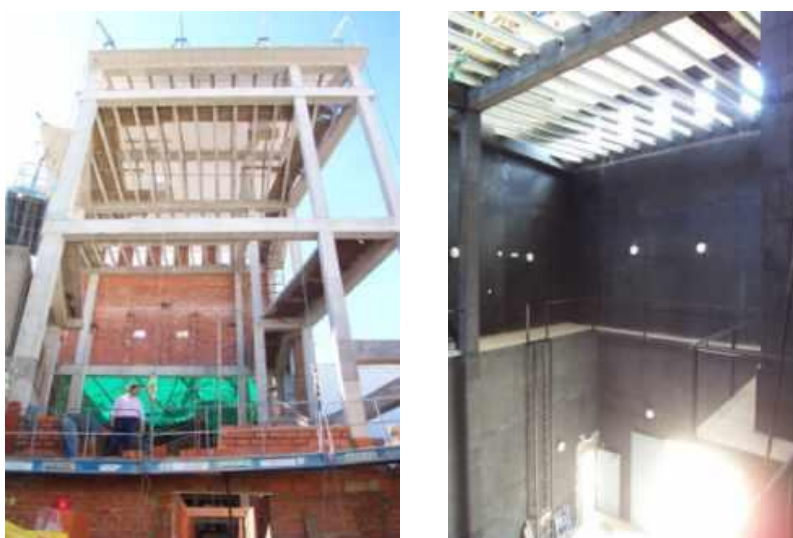
Figuras 658 y 659. *Proceso de construcción del escenario (LÓPEZ BERNAL, V., 2001).*

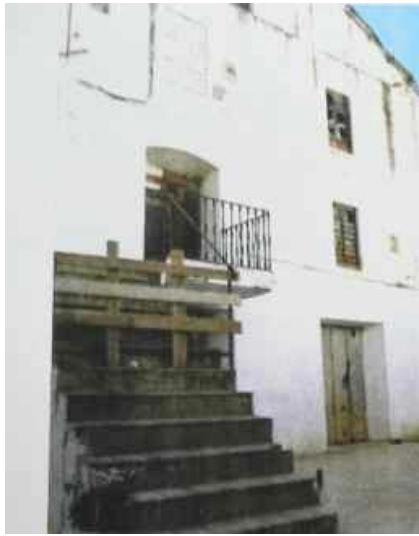
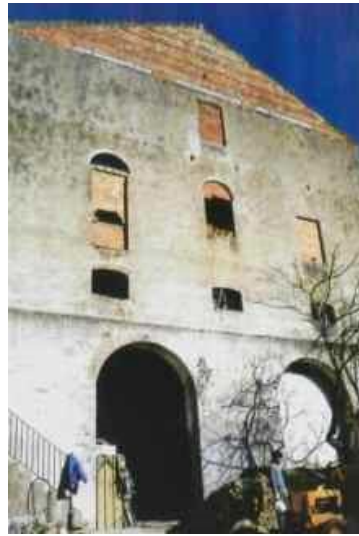
Figuras 662 y 663. *Acceso principal y acceso posterior (JAUREGUIBEITIA, J.M. y RICA, A., 1995).*

El edificio estaba constituido por la bodega y el teatro; ambos espacios eran independientes entre sí pues a la bodega se accedía por la calle trasera (fig. 662) y al teatro por la calle principal (fig. 663). La comunicación entre ambos accesos se establecía por una empinada escalera en el patio posterior, y el teatro y la bodega se comunicaban por una escalera del lucernario, que estaba en el lateral del sótano y que ascendía hasta la cubierta del teatro. Daba a dos calles, bien por un corredor unido a un patio o por un corralón; no había fachada en ninguna de ellas.

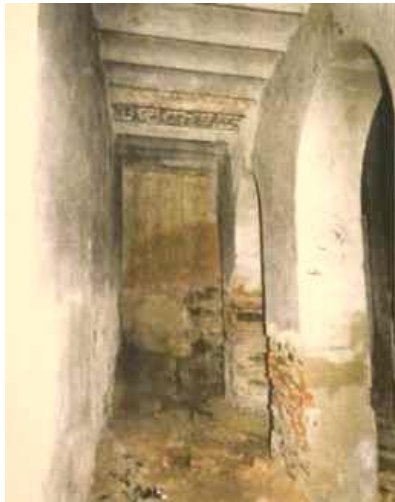
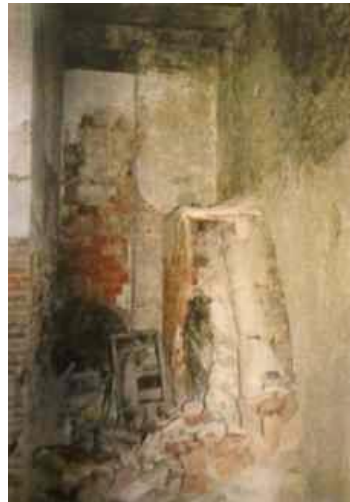
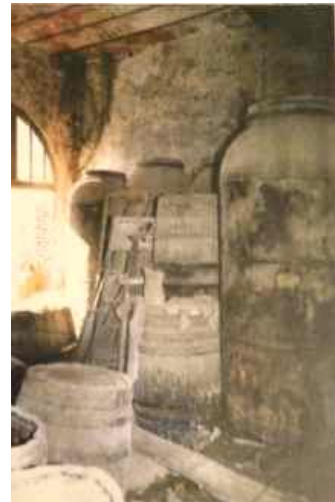
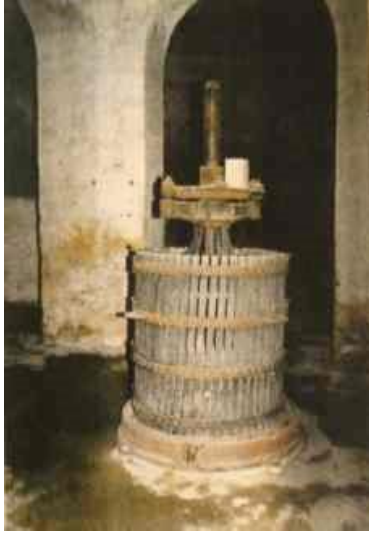
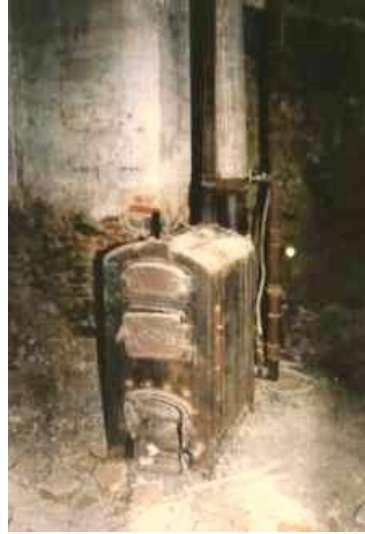
Figuras 664 a 668. *Bodega antes de la rehabilitación* (JAUREGUIBEITIA, J.M. y RICA, A., 1995).

El sótano-bodega (figs. 664 a 668) era un espacio grande en el que no había un orden, sin luz natural salvo la que penetraba por los arcos de entrada y la tabiquería, y por la falta de refuerzos estructurales y de soleras era un espacio casi residual. El pavimento en el sótano era el terreno natural con ligera pendiente al igual que en la bodega, pero sobre la bodega se extendía una capa de mortero de cemento. Había dos tipos de techos (ambos en muy mal estado de conservación): uno que ocupaba la mayor parte del sótano que era con viguetas metálicas recubiertas por un mortero de cal, y el otro en la parte de la bodega formado por viguetas metálicas con losa de hormigón ligeramente armada,

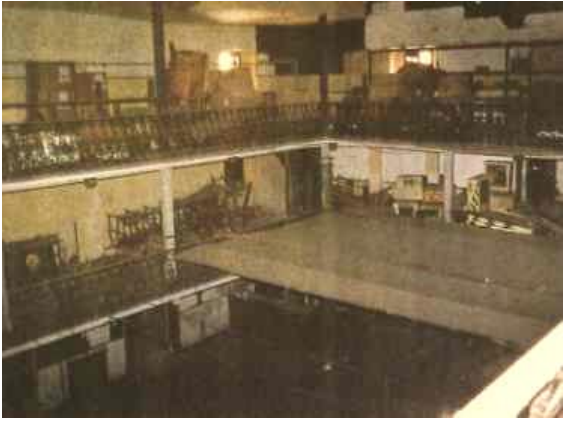
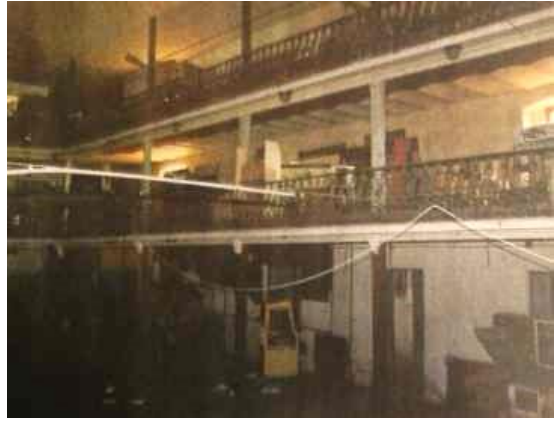
Figuras 669 y 670. *Teatro antes de la rehabilitación* (JAUREGUIBEITIA, J.M. y RICA, A., 1995).

El teatro (figs. 669 y 670) estaba constituido por un patio de butacas, palcos en dos plantas y escenario. Debemos destacar los recursos que utilizaron para conseguir que desde cualquier rincón del teatro se viera el escenario, como fueron las inclinaciones del piso de patio de butacas y del entarimado del escenario, los bancos escalonados de la segunda planta y la ubicación de la cabina de proyección en el palco superior. La caja escénica (fig. 671) era un telar, con una cubierta de simple chapa diferente a la original, con una galena inservible, las ventanas tabicadas y las dos bandas laterales entre el teatro y los límites del solar estaban ocupadas por dos crujías cubiertas en la planta baja.

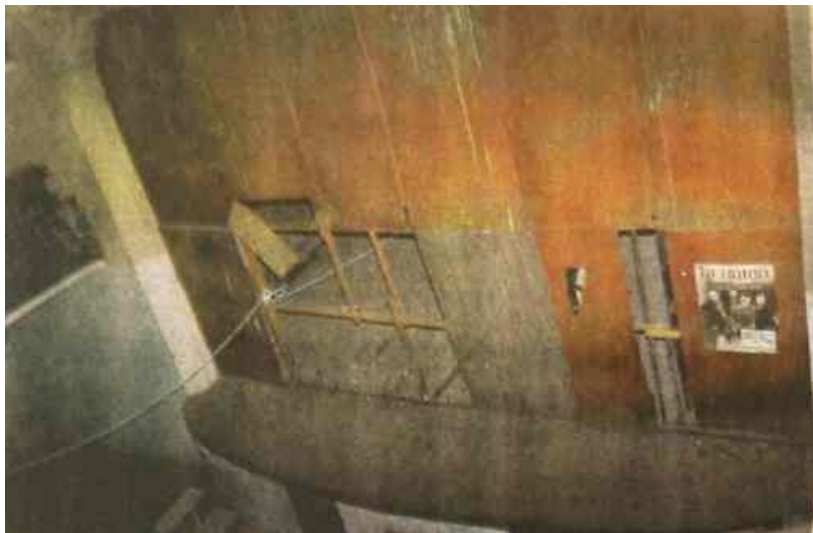
Figura 671. *Caja del escenario* (JAUREGUIBEITIA, J.M. y RICA, A., 1995).

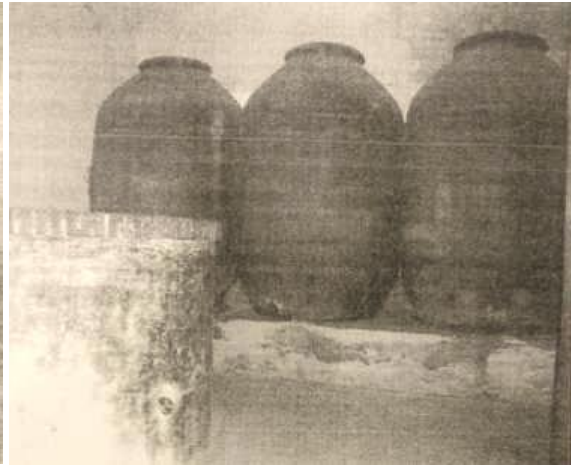
Figuras 674 y 675. *Bodega* (BARRAGÁN DEL PUERTO, N., 2008).

Su estado de conservación tras la primera rehabilitación era bueno, en parte por la intervención ya citada y por la calidad constructiva del inmueble, pero muy pronto apareció la humedad (figs. 674 y 675) procedente de filtraciones de agua de lluvia en el paño del teatro, que es a su vez la cubierta de la zona de bodega y lateral del sótano, poniéndose en peligro la conservación de las piezas que se expondrían. Por este motivo, se efectúan otras dos intervenciones a cargo de la municipalidad, siendo la primera una fase complementaria de la rehabilitación de la bodega como Museo Antropológico y la última como adecuación del teatro como Museo de Arte Contemporáneo.

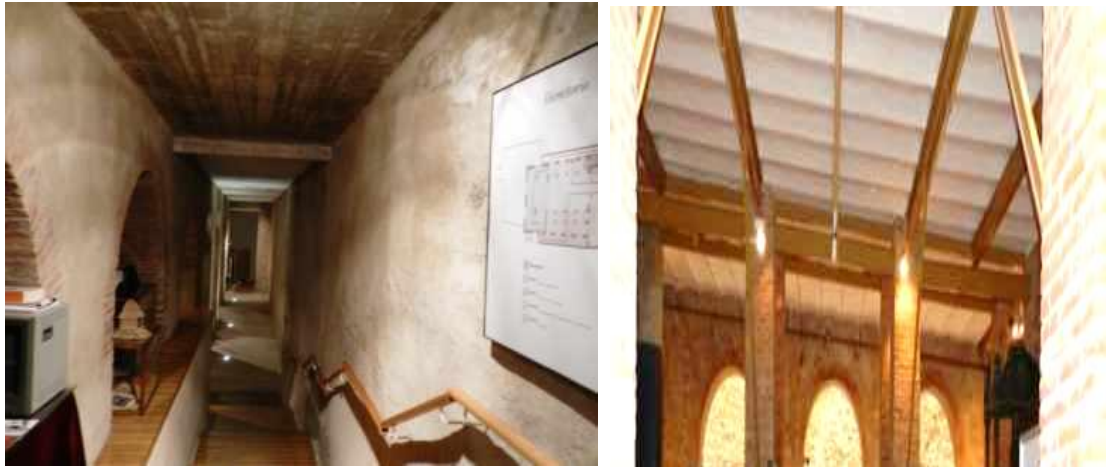
Figura 677. Pasillo de entrada tras la rehabilitación. **Figura 678.** Techo del sótano rehabilitado.

El sótano (fig. 695) solo necesitó pequeñas intervenciones para arreglar los elementos deteriorados por la humedad, como la reparación, limpieza e impermeabilización de sus acabados, y reforzar el forjado de su techo con una losa manteniendo los brochales y las vigas para reducir la flecha. Mientras que en la bodega (fig. 696) las intervenciones son mínimas, entre ellas su cerramiento con la puerta

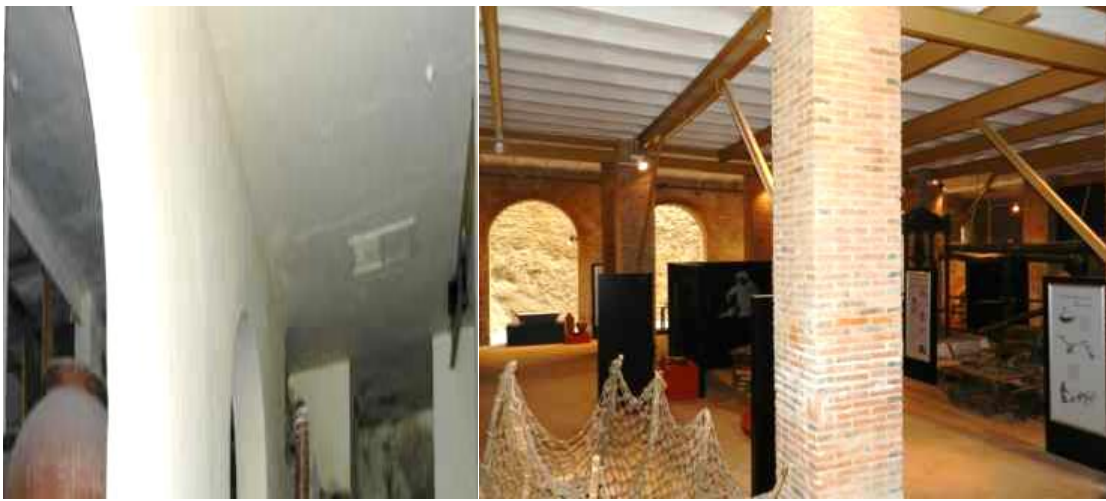
Figura 679. Techo de la bodega rehabilitado. **Figura 680.** Vista general del Museo Etnológico.

En el Museo Etnográfico (fig. 700) se construye un acceso adaptado (un ascensor) en la parte posterior del edificio; para solventar el problema de la humedad que había en su interior, se reparan, impermeabilizan y sustituyen las zonas deterioradas de la cubierta de la bodega o forjado de patio y se reponen los enfoscados en los puntos accesibles pues por la organización de la bodega y la ubicación de los grandes conos (que no pueden moverse por su peso) es complicado tapar los desconches⁹⁴⁴.

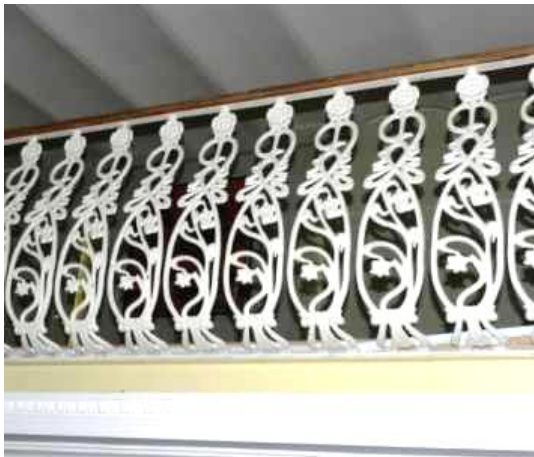
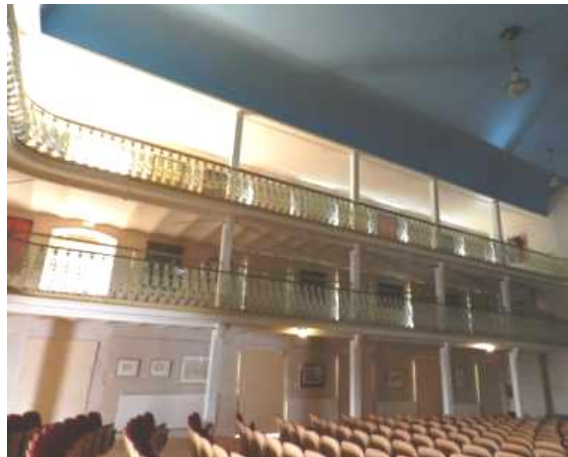
Figura 686. *Forja de los palcos.* **Figura 687.** *Patio de butacas y palcos rehabilitados.*

En las barandillas de hierro de los palcos del Central Cinema se conserva esa rejería de carácter vegetal (fig. 686) que ya vimos en el Teatro Carolina Coronado de Almendralejo, que también se reproducen en las forjas de las escaleras de sus vestíbulos y en las rejerías de los palcos y escaleras de los recibidores del Gran Teatro de Cáceres. Todas estas forjas tienen en común su tracería modernista en la que se combinan flores con vegetación, dibujados en una línea muy sinuosa y con formas bulbosas, conforme a la estética modernista. Pero no vemos la profusión de motivos decorativos, como en los teatros citados, porque no se conserva nada de la obra original. Han desaparecido las columnas de hierro fundido que soportan sus palcos (fig. 687), habría yeserías con policromía o incluso estucos o molduras de carácter vegetal decorando la boca del escenario o los palcos.

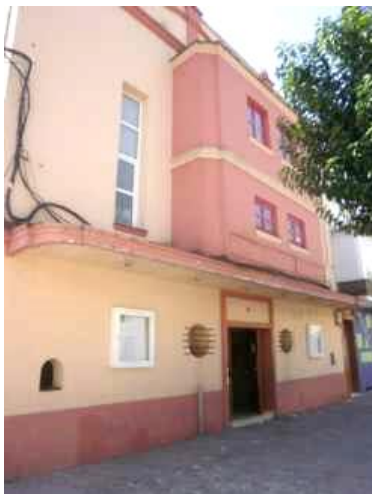
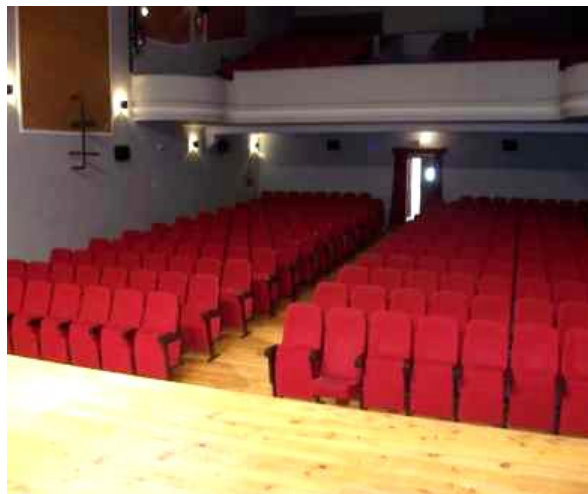
Figura 720. Fachada actual del Cine Teatro Avenida. **Figura 721.** Patio de butacas actual del Cine Teatro Avenida.

La fachada (fig. 720) se divide en tres niveles. El superior es la cubierta a dos aguas. El siguiente es el central que es un cuerpo adelantado que se diferencia del inferior por una marquesina en voladizo, bajo la cual está el acceso principal, flanqueado a su vez por unas ventanas circulares enrejadas. Estas características las vemos en el Cine Tetuán de Madrid o en el Málaga Cinema, que ya adscribimos a ese estilo barco de los años treinta. En el caso del cine extremeño, podemos apreciar en su frontal la torreta de mando apoyada en la marquesina y por debajo las dos ventanas a modo de ojo de buey, que asociamos a la arquitectura ecléctica con influencia de la arquitectura propia de la zona.

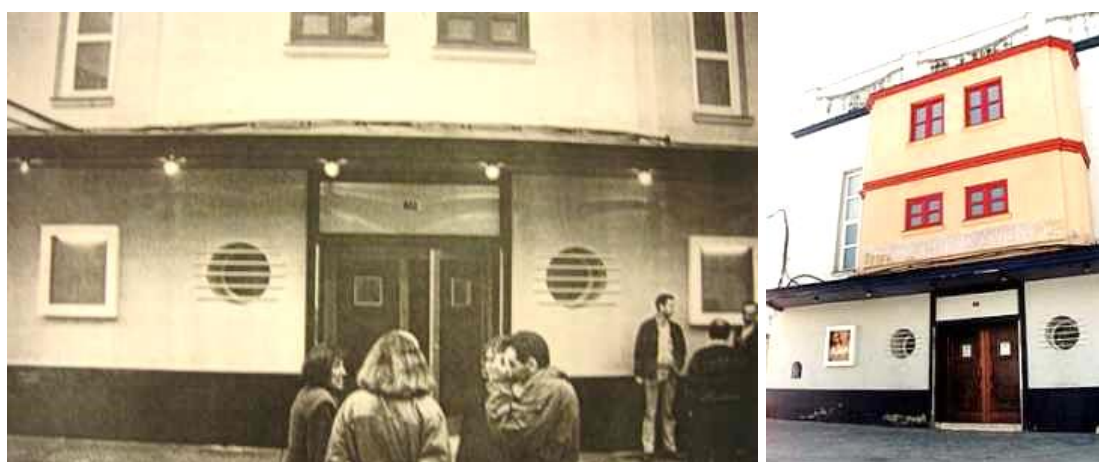
Figura 729. Fachada principal del Cine Teatro Avenida, apertura de dos óculos en la I Fase (ARIZA VIGUERA, D., 1994). **Figura 730.** Pintura de toda la fachada principal y colocación de un nuevo rótulo de Teatro Cine Avenida (ARIZA VIGUERA, D., 1994).

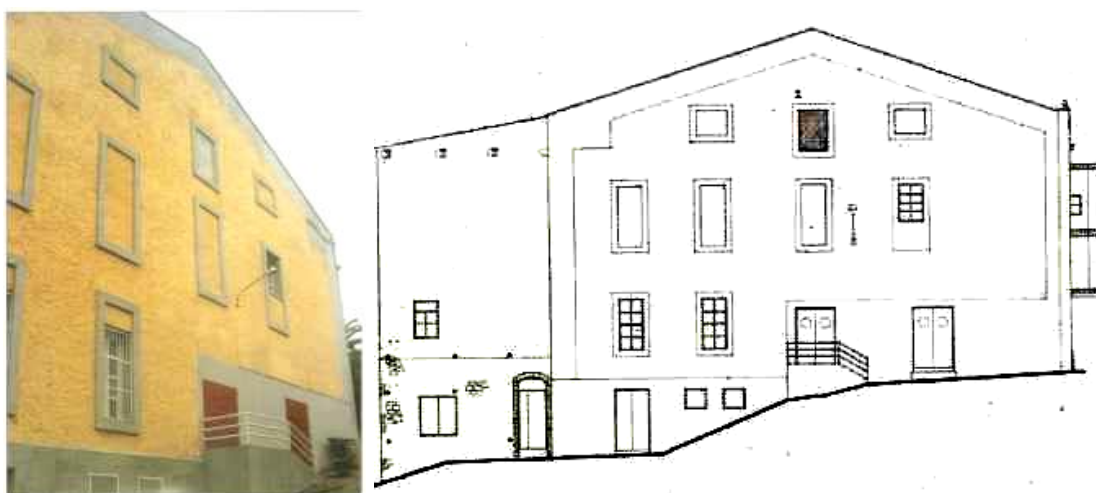
Figuras 731 y 732. Fachada lateral después de la rehabilitación (Foto P. Gato y Txisti) y plano de la fachada lateral con la construcción de la rampa de acceso y el cerramiento de los huecos de ventanas (ARIZA VIGUERA, D., 1994).

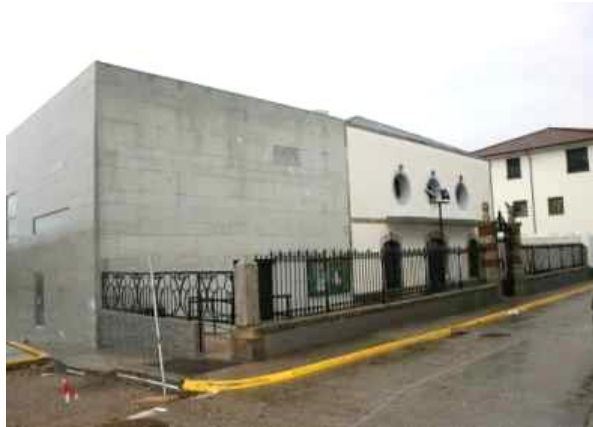
Figura 759. Fachada del Cine Teatro Juventud y del Centro Cultural rehabilitados. **Figura 760.** Sala principal del Cine Teatro Juventud rehabilitado.

La fachada principal (fig. 759) se lleva a cabo con huecos recercados de ladrillo pintado, sobre fondo de muro revocado en blanco. En el cuerpo inferior vemos los accesos al cine, bajo una marquesina en tonalidades más oscuras. El nivel superior está constituido por ese cuerpo alto con los ojos de buey y en su coronamiento una cornisa formada por los pares de las formas de madera de la cubierta.

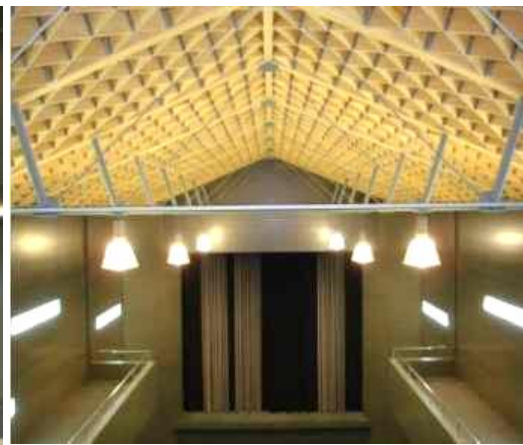
Figura 761. Escenario del Cine Teatro Juventud rehabilitado. **Figura 762.** Cubierta de la sala principal del Cine Teatro Juventud rehabilitado.

Debemos destacar la actuación en la cubierta de la sala, que se ejecutó con tablero de aislante de alta densidad, con tablero inferior acabado de roble visto, y el exterior de evanel hidrofugado sobre el que se dispuso una cubierta de chapa de zinc sobre fieltro clavado al tablero. El resultado es una cubierta de madera laminada en cruceta.

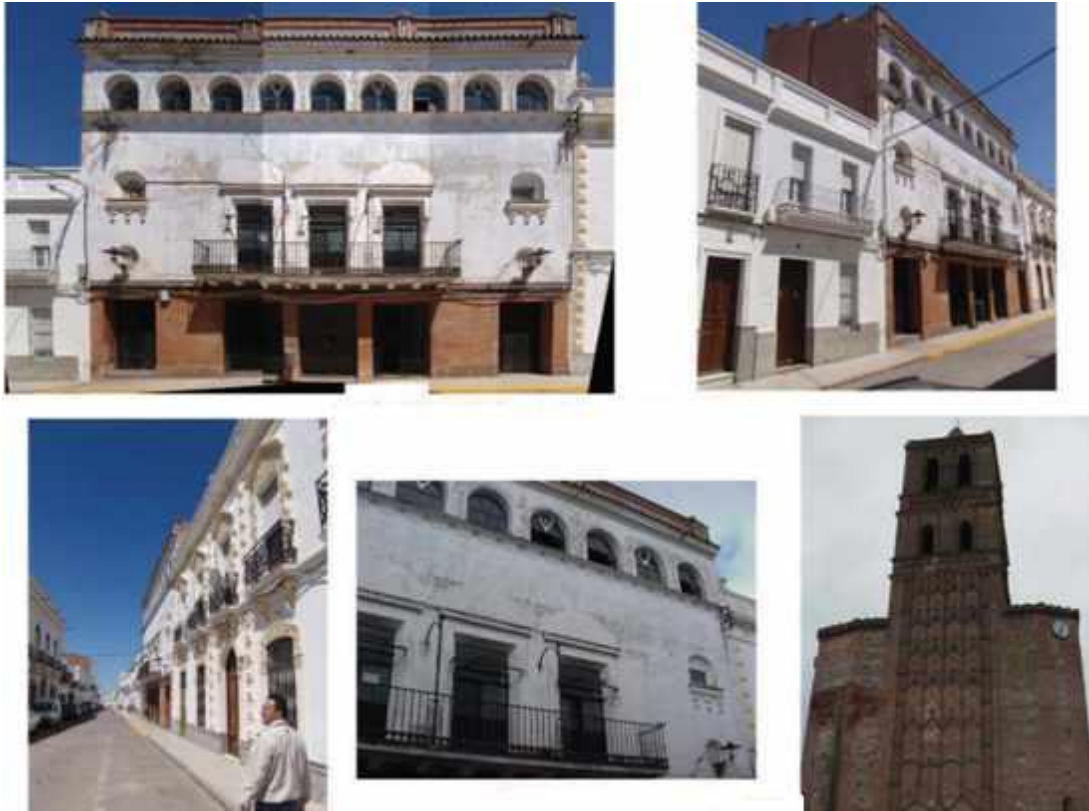
Figura 780. Fachada principal y edificios colindantes antes de rehabilitación (GALLEGO CANO, A.).

El esquema compositivo de la fachada principal (fig. 780) no cambia con la rehabilitación. Estaba encalada y se dividía en tres niveles: el inferior en el que estaban las accesos; el segundo con una balconada central flanqueada por pequeños vanos de medio punto y el último cuerpo separado del resto por una marquesina, sobre la cual había nueve vanos en arco de medio punto; dicho cuerpo está rematado por un pretil que culmina con la cubierta a dos aguas. Se diferenciaban tres áreas espaciales: la primera (vestíbulo y zona de acceso principal) (fig. 781), la sala principal (fig. 782) con las gradas (fig. 783) y la caja del escenario.

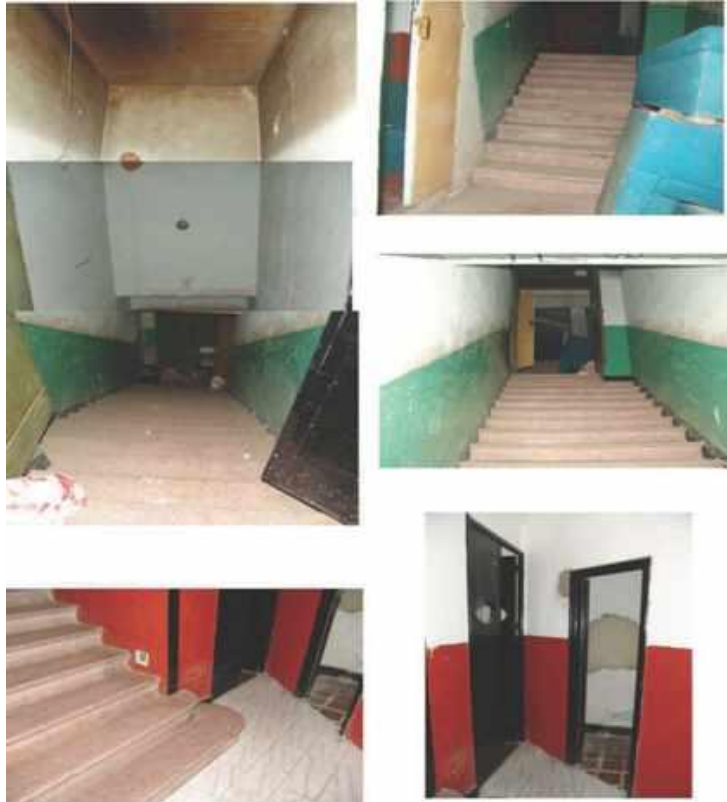
Figura 784. Escalera del vestíbulo antes de la rehabilitación (GALLEGO CANO, A.).

El vestíbulo era un cuerpo constituido por una sola crujía paralela a fachada, de tres alturas con dos escaleras laterales lineales a los lados (fig. 784) y con salones en los pisos primero y segundo, donde estaba la cabina de proyección y los aseos.

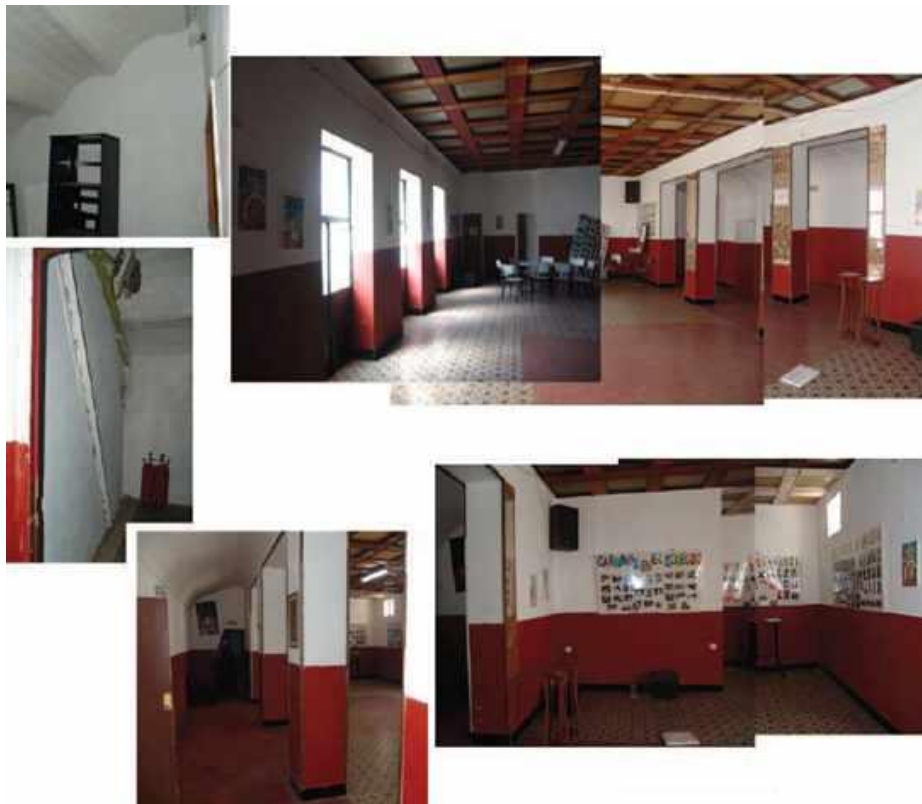
Figura 785. Primera planta antes de la rehabilitación (GALLEGO CANO, A.).

Del salón de la primera planta había que destacar el falso techo de madera (fig. 785), y del de la segunda su espacialidad, que se rompía por el volumen de la cabina de proyección y de los aseos; también eran reseñables las armazones de madera que constituían la estructura de cubierta que aparecieron al descubrir el falso techo (fig. 786).

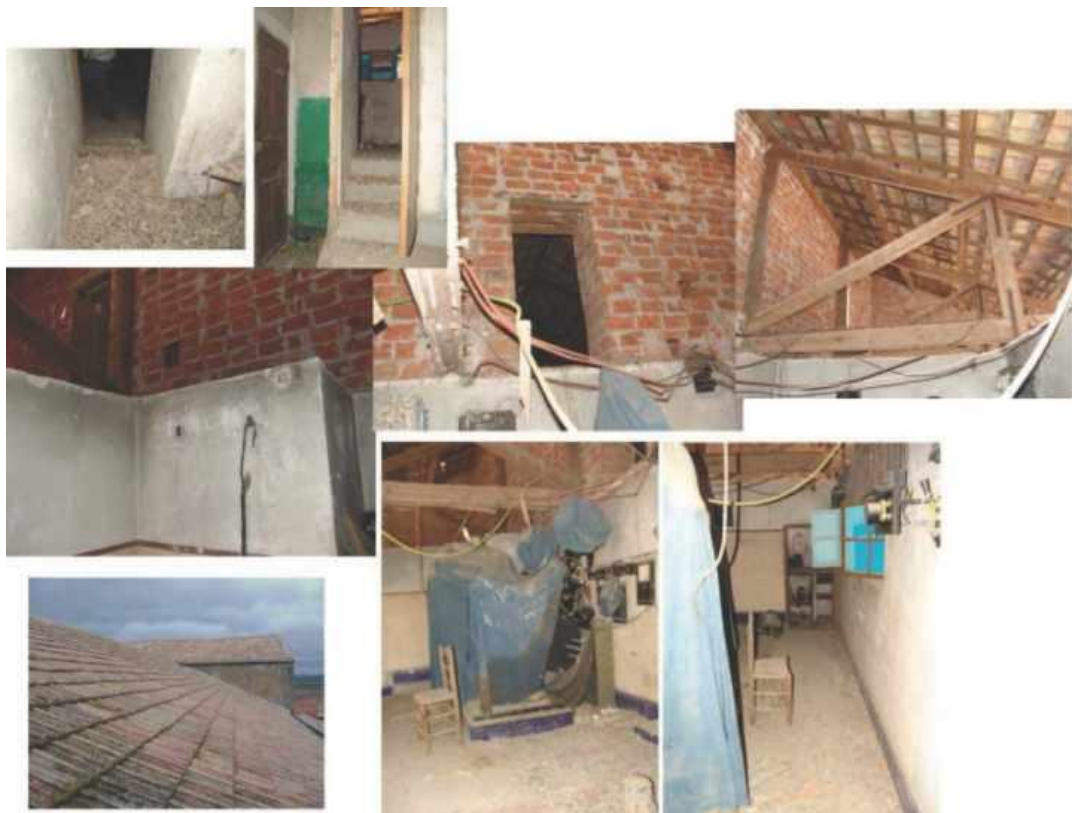
Figura 787. Cabina y cubierta antes de la rehabilitación (GALLEGO CANO, A.).

La estructura de cubierta, en general, era de cerchas con perfiles metálicos que se unían con chapas roblonadas, que a su vez apoyaban directamente en los muros laterales y se reforzaban con pilastras en los apoyos (fig. 787), salvo las cubiertas de la nave de la sala principal y de su escenario, que era una estructura de armaduras de madera unidas mediante elementos metálicos.

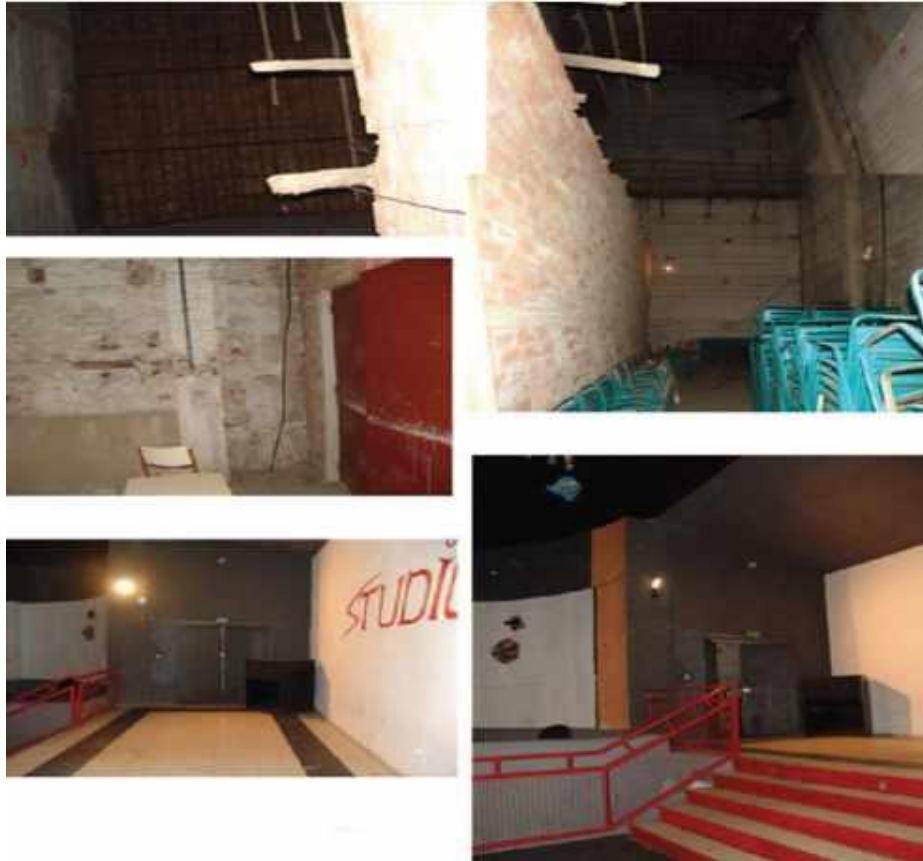
Figura 788. Escenario antes de la rehabilitación (GALLEGO CANO, A.).

La sala principal estaba constituida por un patio de butacas en pendiente descendente, un graderío⁹⁹¹ y al fondo de la sala un escenario⁹⁹² (fig. 788). Este último estaba más elevado que el resto del edificio; de hecho, prácticamente se encontraba casi exento pues tenía un espacio libre trasero que comunicaba con un vacío interior de manzana, donde estaba el Cine de Verano (fig. 789), en un nivel más bajo que la salida del escenario; bajo este, por sendas escaleras, se accedía tanto a una zona de aseos como a la zona de sótano (fig. 790)⁹⁹³.

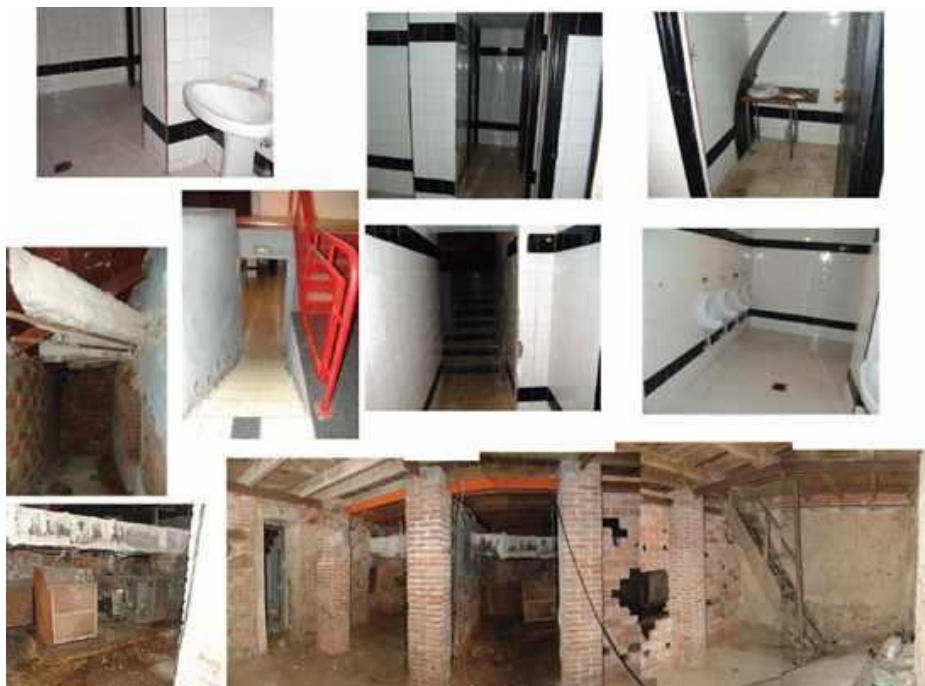
Figura 790. Planta de sótano antes de la rehabilitación (GALLEGO CANO, A.).

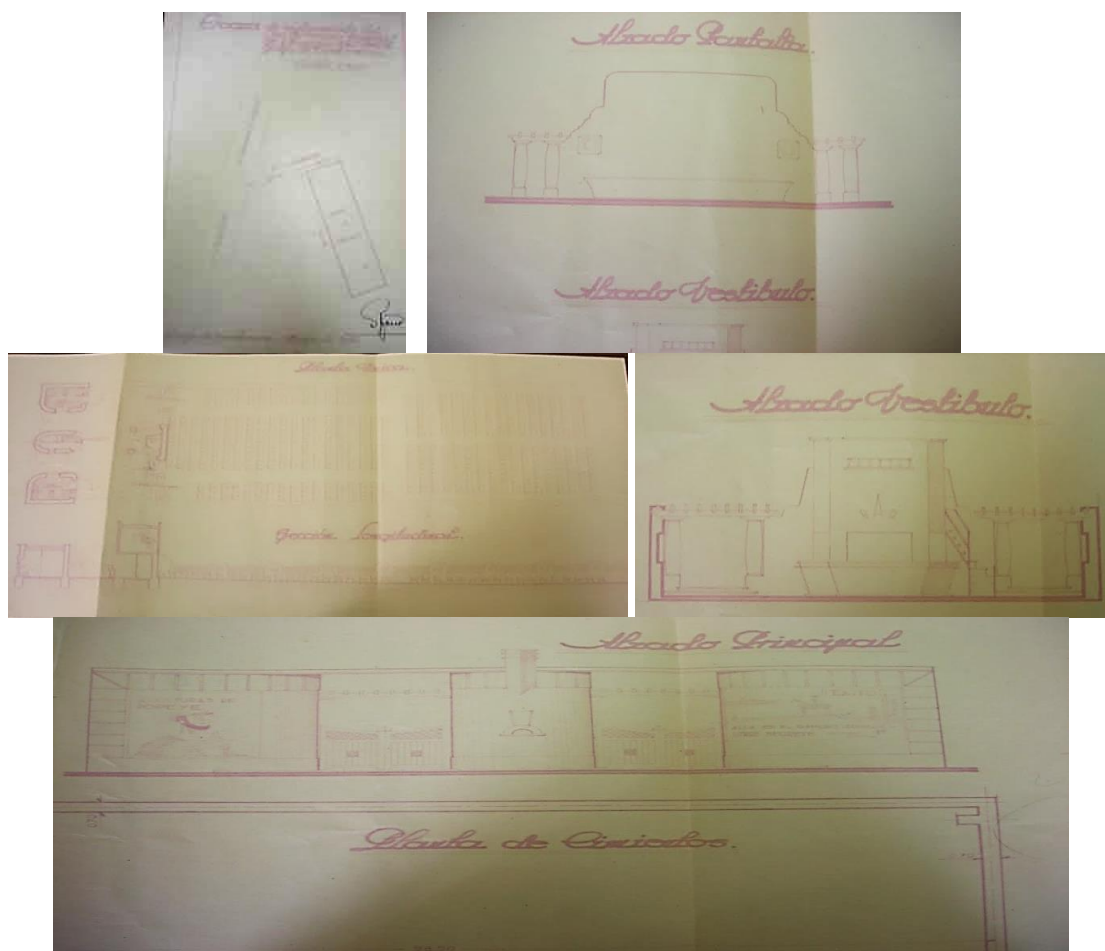
Figura 791. Cine de verano: situación, vestíbulo, pantalla, patio de butacas y alzado principal (AHPB).

para varias familias que se emplearían en este negocio y el aporte de nuevos ingresos al Ayuntamiento, Hacienda, Protección de Menores, etc. Para ello, a los efectos de cumplir con el Reglamento de Espectáculos Públicos, eleva instancia al Gobierno Civil de la provincia y acompaña los planos del local (fig. 791), fechados en mayo de 1952⁹⁹⁴.

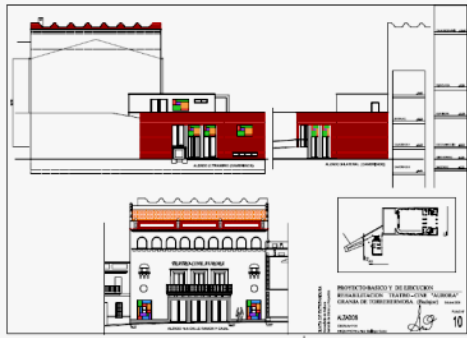
Figura 792. Alzados: trasero (camerinos); lateral (camerinos) y principal. **Figura 793.** Planta cubierta y detalle bajo cubierta reformados (GALLEGO CANO, A., 2006).

La fachada principal (fig. 792) se organiza en tres bandas horizontales cuya única decoración son los huecos que se remarcan con elementos salientes, como los aleros y un balcón. El elemento principal es el balcón central, que se comunica verticalmente con sus zonas laterales al introducir pequeñas ventanas a distinta altura, y el ritmo de la fachada se consigue por esos nueve vanos que están entre dos líneas de cornisas bien señaladas del último cuerpo. La cubierta (fig. 793) inclinada de teja se encuentra tras el remate con pretil.

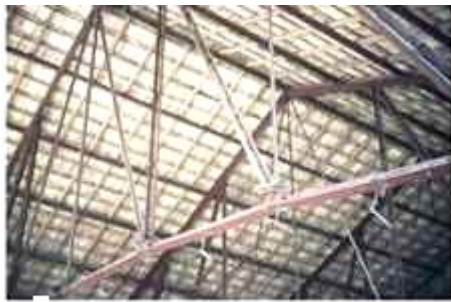
CUBIERTA EXISTENTE TRAS DEMOLER LA BOVEDA DE ESCAVOLA

un reservado separado mediante tabiques de las gradas, con el suelo en plataformas y rejas de separación cuyo uso se desconoce. Otro elemento muy deteriorado era el falso techo que cubría la nave de escayola abovedada, pues presentaba pérdida de su material.

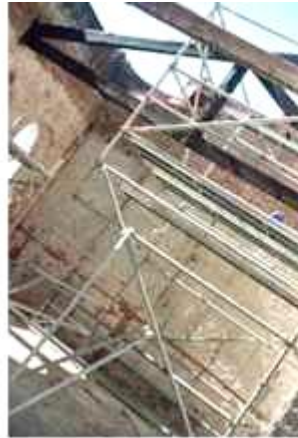
SUSTITUCION DE CUBIERTA DE VESTIBULO

Figura 800. *Sustitución de cubierta del vestíbulo, demolición de forjado y de peldaños de gradas (GALLEGO CANO, A.).*

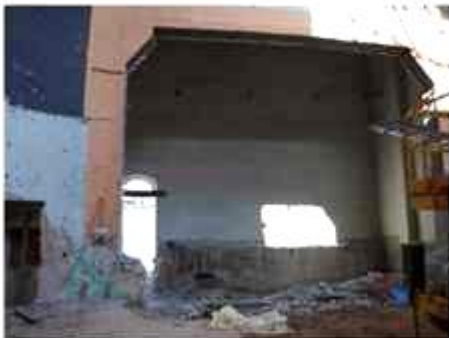
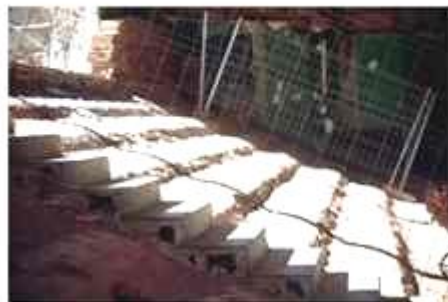
DEMOLICION DE PELDAÑOS DE GRADAS

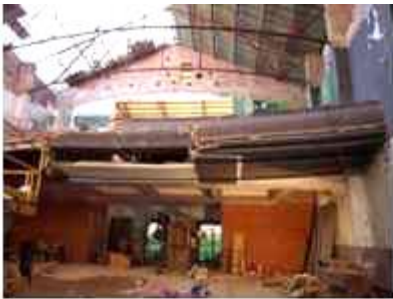
SUSTITUCION DE CUBIERTA DE NAVE PRINCIPAL

Figura 801. *Sustitución de cubierta de nave principal, de vestíbulo, caja escénica, planta primera y escalera del vestíbulo (GALLEGO CANO, A.).*

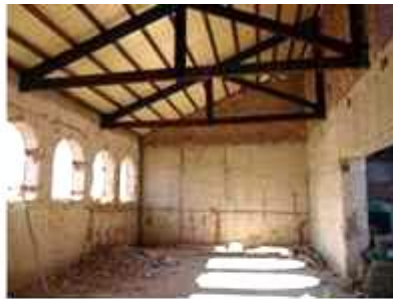
SUSTITUCION DE CUBIERTA VESTIBULO

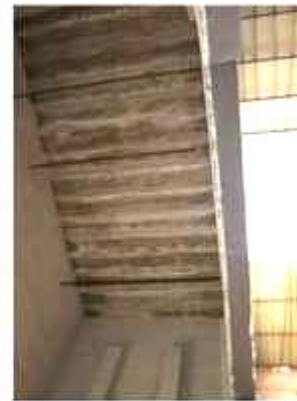
NUOVA CUBIERTA DE CAJA ESCENICA DE PLACAS ALVEOLARES

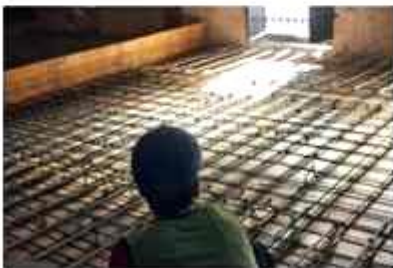
DETALLE DE ARMADO DE FORJADO PLANTA PRIMERA DE VESTIBULO

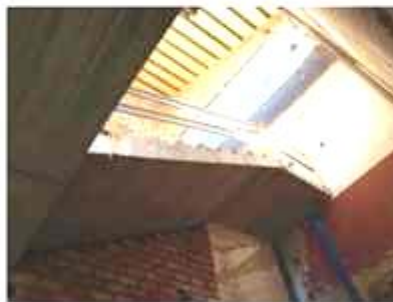
DETALLE DE ESCALERA EN VESTIBULO

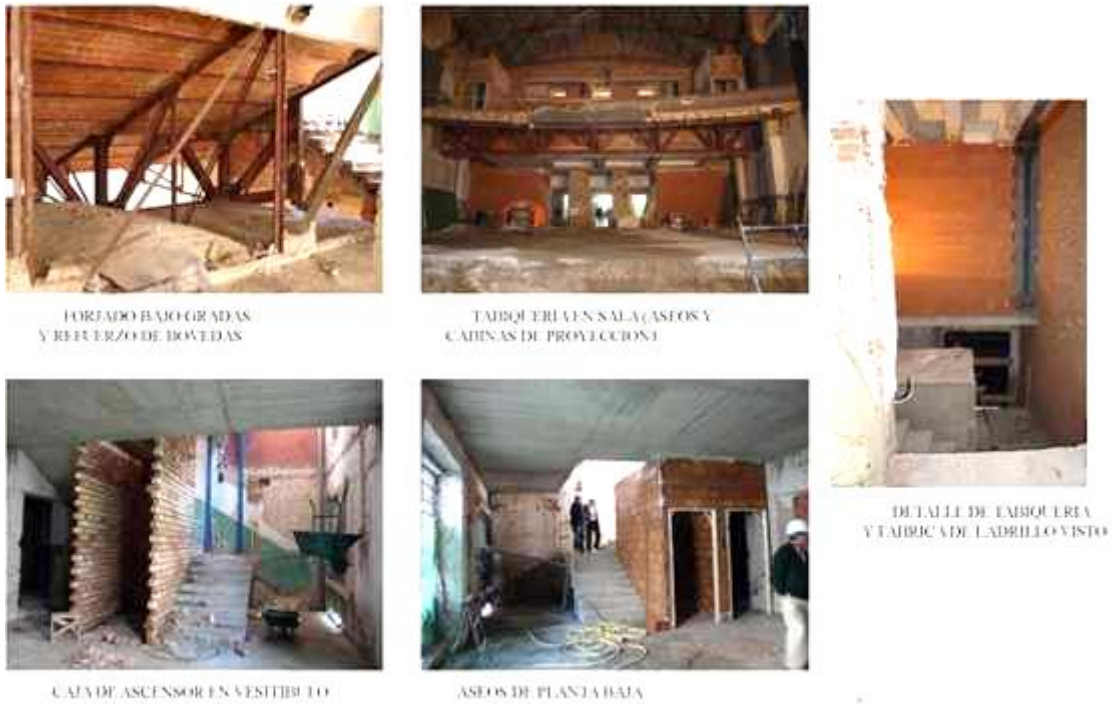
Figura 802. Forjado bajo gradas, tabiquería en sala, caja de ascensor y aseos (GALLEGO CANO, A.).

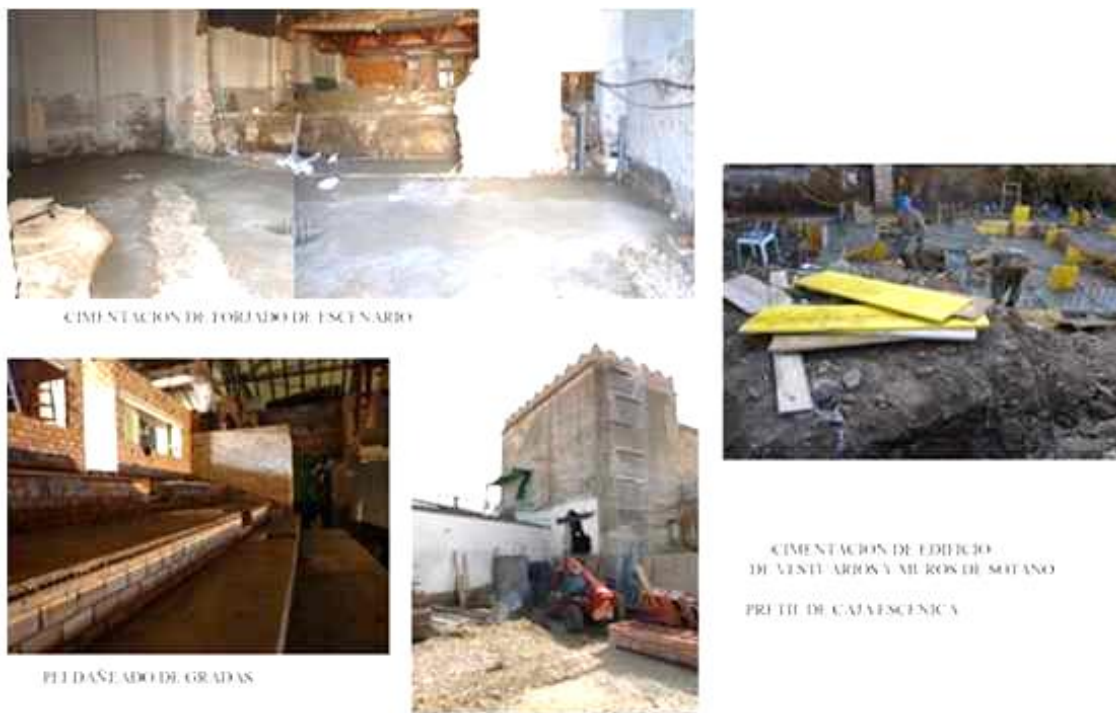
Figura 803. Cimentación de forjado de escenario y cimentación de edificio de vestuarios y muros de sótano (GALLEGO CANO, A.).

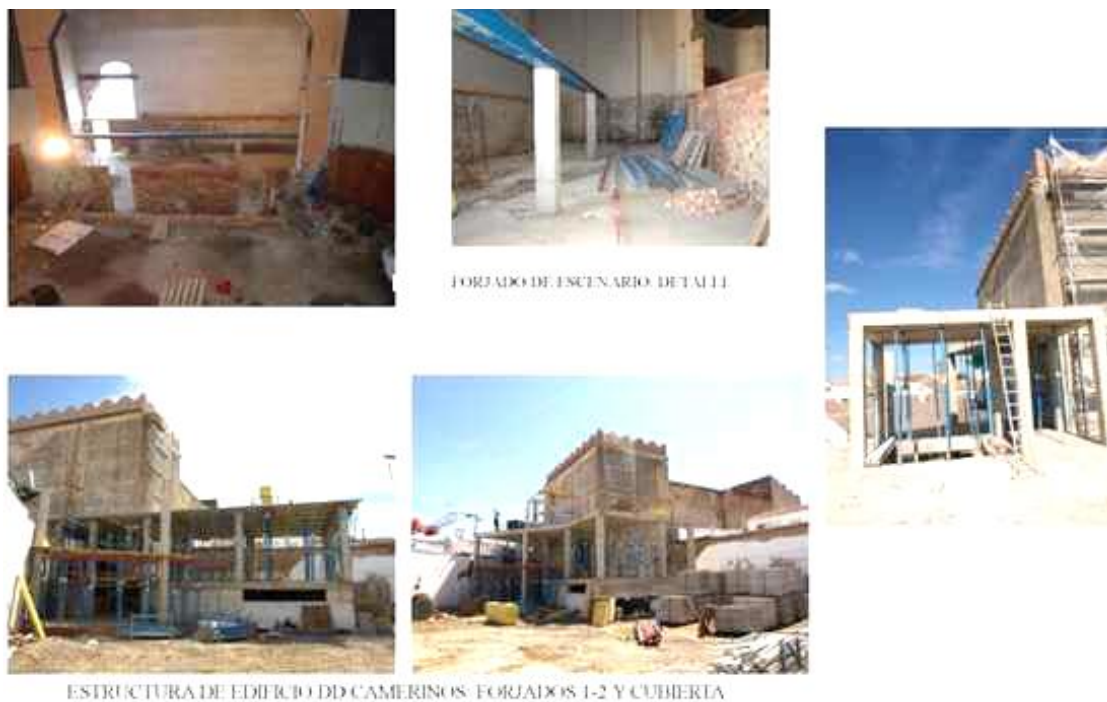
FORJADO DE ESCENARIO DETALLE

ESTRUCTURA DE EDIFICIO DD CAMERINOS FORJADOS 1-2 Y CUBIERTA

Figura 804. Forjado de escenario y estructura de edificio de camerinos (GALLEGO CANO, A.).

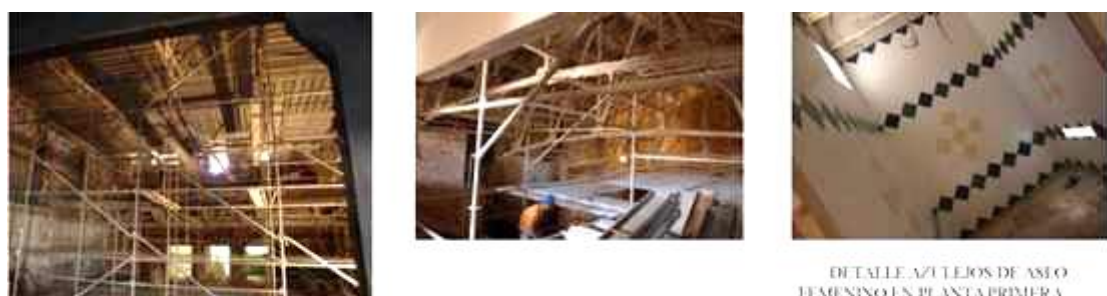
TRATAMIENTO IGNIBUGO DE CERCHAS METÁLICAS DE NAVE DETALLE ANDAMIAJE

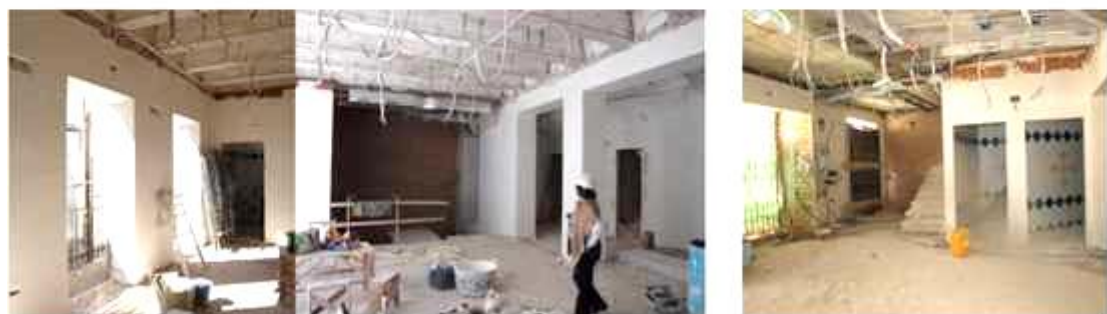
Figura 805. Cerchas metálicas de nave, pavimento aseos e instalaciones y revestimientos en vestíbulos de entrada (GALLEGO CANO, A.).

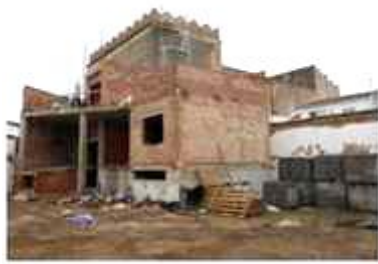
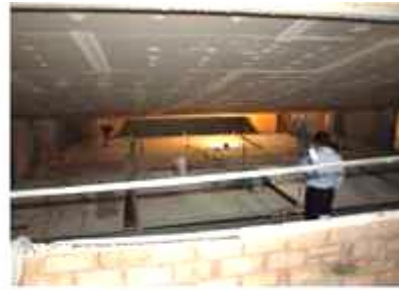
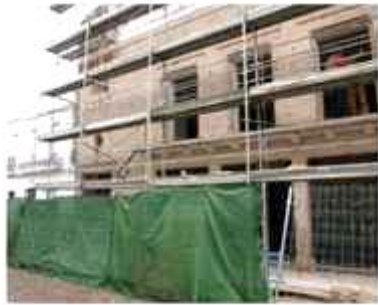
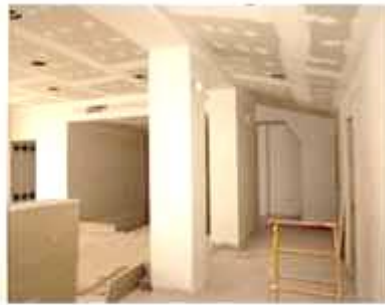
Figura 806. Cerramiento exterior camerinos, techo acústico para la sala principal, revestimiento de fachada, revestimiento techo de vestíbulo y detalle revestimiento bajo grada (GALLEGO CANO, A.).

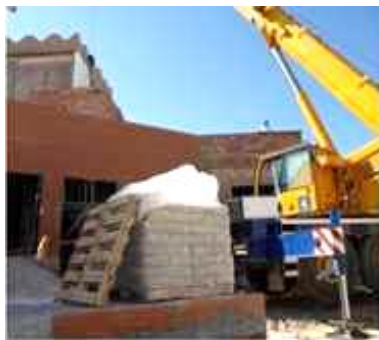
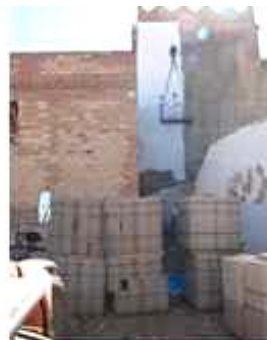
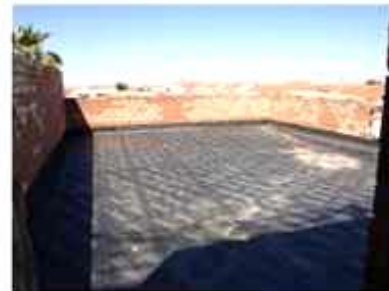
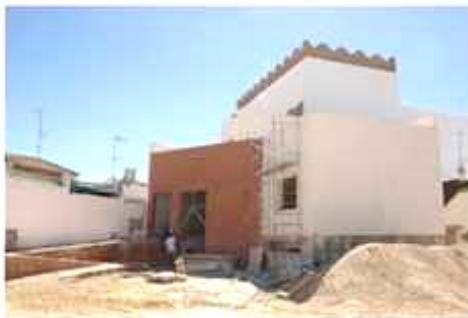
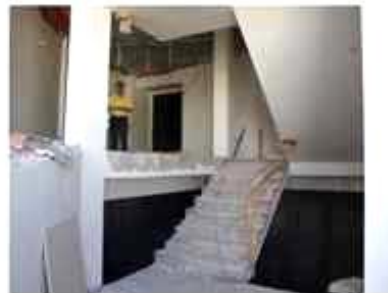
Figura 807. Cerramientos camerinos, rampa exterior y pinturas exteriores; cubierta plana de camerinos; acabados exteriores y revestimientos interiores de camerinos (GALLEGO CANO, A.).

En abril y mayo, se finalizan los acabados, concretamente, se terminan los cerramientos exteriores mediante enfoscado y pinturas, ladrillo visto, pretilas, azoteas, etc. (fig. 807). En los meses de junio y julio, se instala el suelo radiante bajo sala, así como terminaciones de pavimentos (fig. 808). Todo el mes de agosto se dedica a finalizar los revestimientos y a montar la carpintería exterior e interior (fig. 809), y en los meses de septiembre y octubre se terminan los suelos y el zócalo de madera de la sala (fig. 810). Un mes más tarde se monta la carpintería interior y los vidrios exteriores (fig. 811).

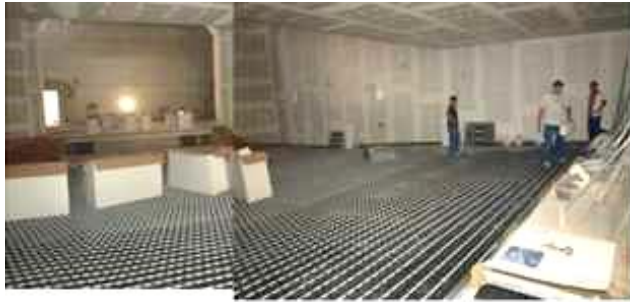
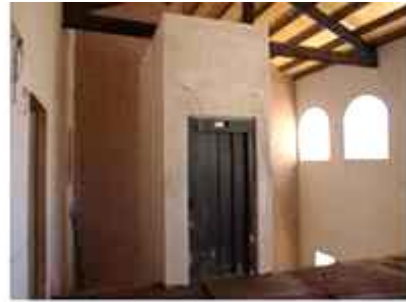
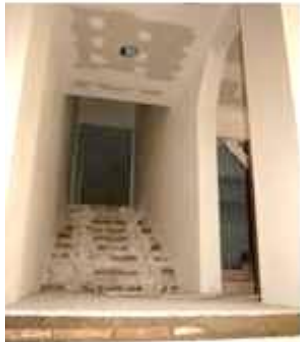
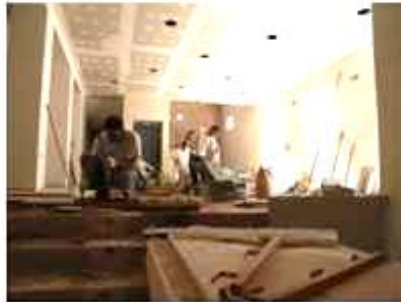
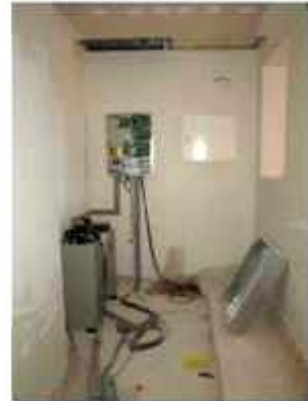
Figura 808. Suelo radiante en la sala, ascensor y revestimientos suelos (GALLEGO CANO, A.).
