TESIS DOCTORAL

**CONSERVACIÓN, REHABILITACIÓN Y
ADAPTACIÓN DE LOS EDIFICIOS PARA EL
ESPECTÁCULO: TEATROS Y CINES DE
EXTREMADURA**

Laura Fernández Rojo

Departamento de Arte y Ciencias del Territorio
Universidad de Extremadura

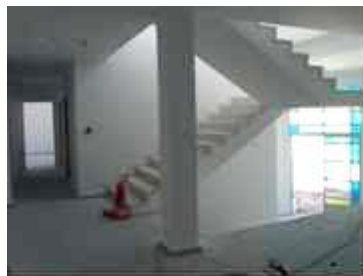
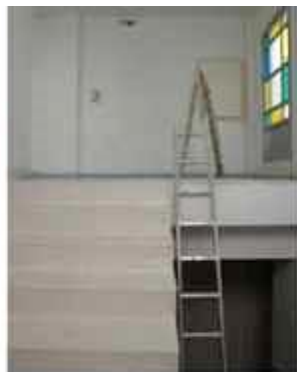
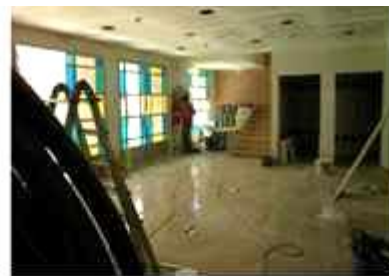
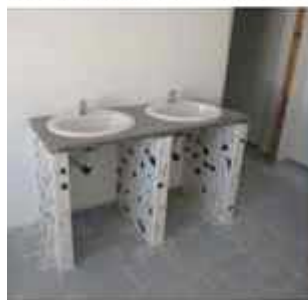
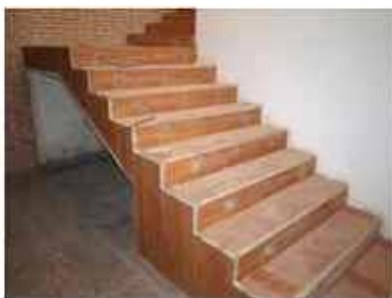
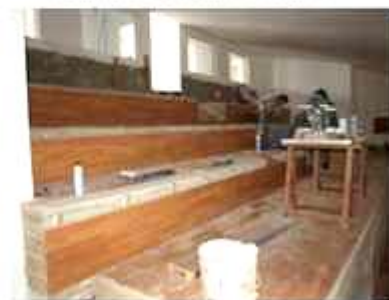
Figura 809. Camerinos (revestimiento suelo y escalera), carpintería exterior vestíbulo, equipamiento camerinos y revestimiento de madera de las escaleras, vestíbulos y graderío (GALLEGO CANO, A.).

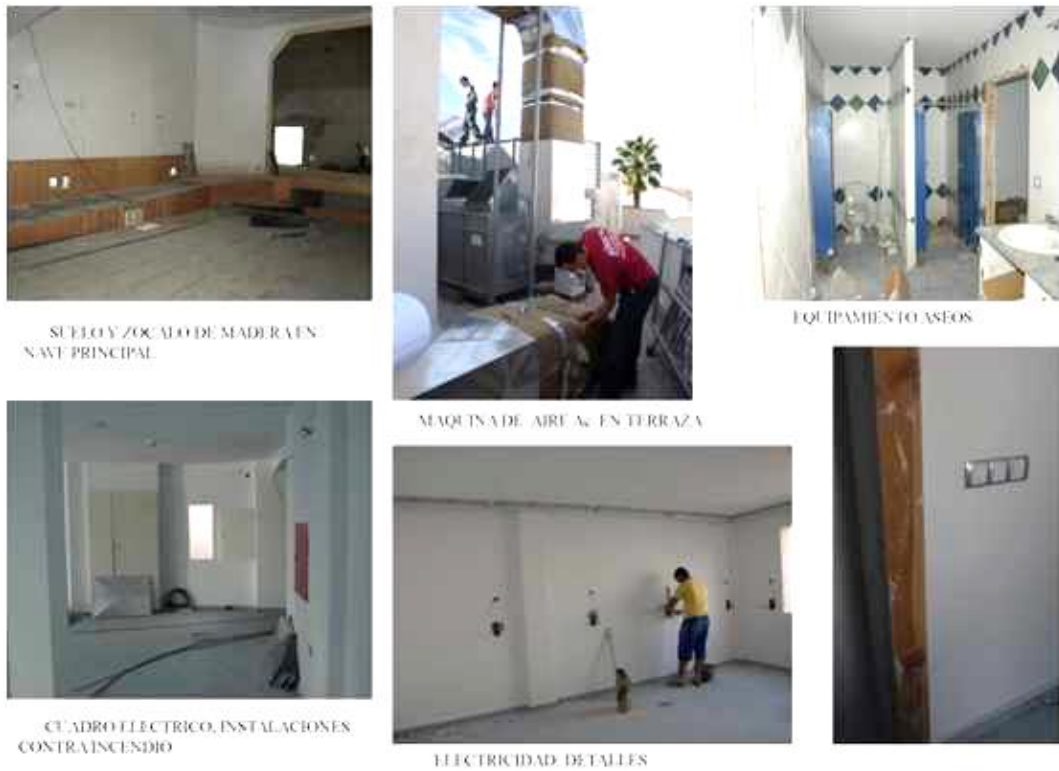
Figura 810. Suelo y zócalo de madera en nave principal, maquinaria de aire en terraza, equipamientos aseos, cuadro eléctrico de instalaciones contraincendios y electricidad (GALLEGO CANO, A.).

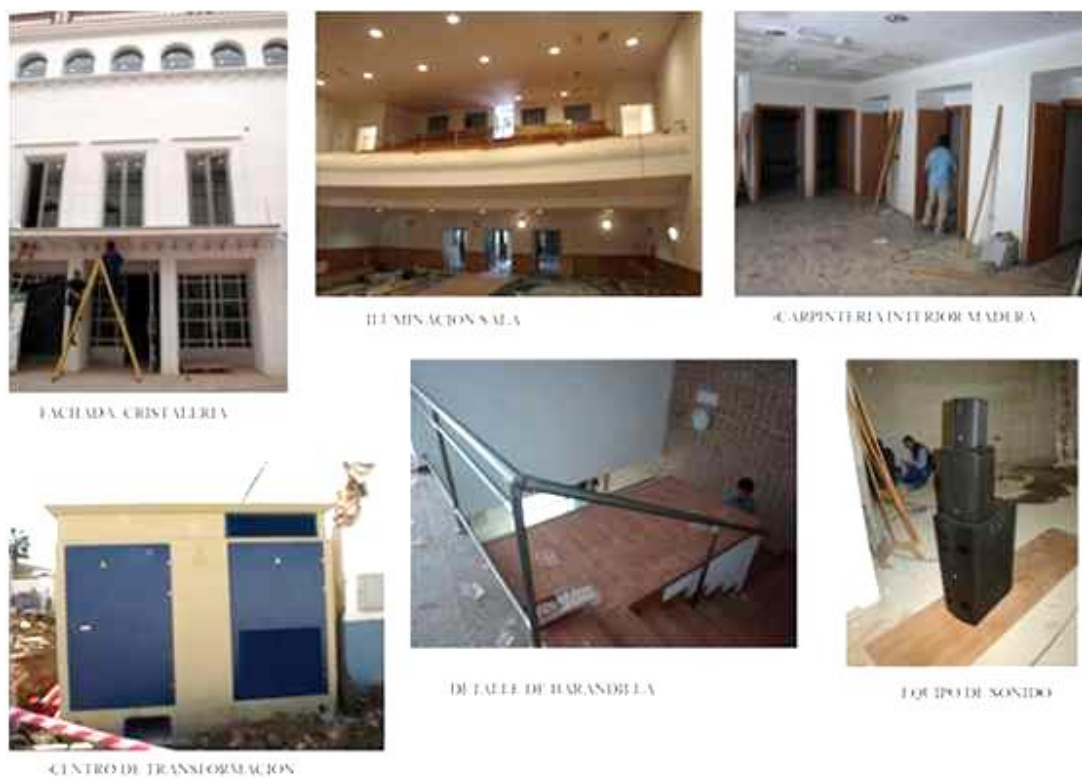
Figura 811. Fachada (cristalería), iluminación sala, carpintería interior madera, centro de transformación, detalle de barandilla y equipo de sonido (GALLEGO CANO, A.).

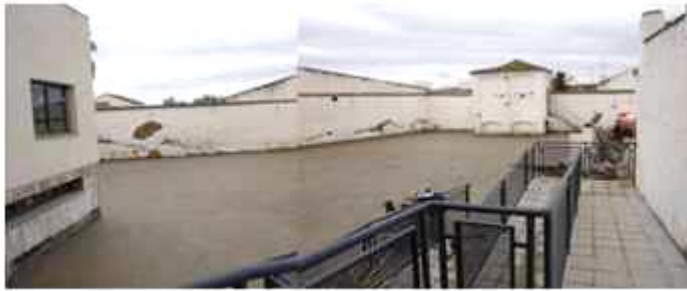
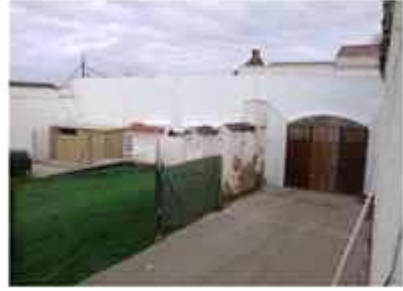
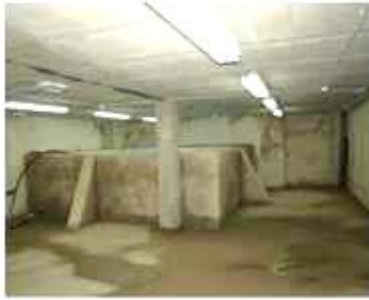
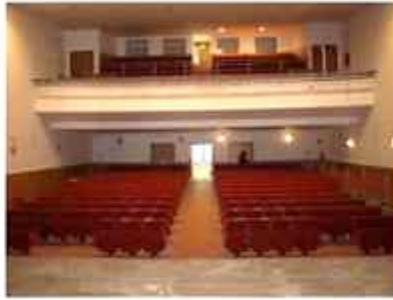
Figura 812. Solera exterior en cine de verano, cerramiento trasero y puerta, aljibe para incendio en sótano, butacas en sala principal (detalle gradas con peto) (GALLEGO CANO, A.).

En enero de 2009, se lleva a cabo el cerramiento exterior del cine de verano; además, se construye el aljibe para la instalación contra incendios. En cuanto al pavimento, se realiza la solera exterior y se coloca el suelo del escenario de madera (fig. 812). Y el 20 de enero se hace un acta de recepción de obra negativa, para solventar algunas deficiencias y rematar algunas terminaciones mal ejecutadas (fig. 814).

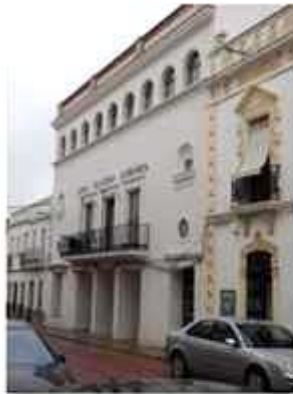
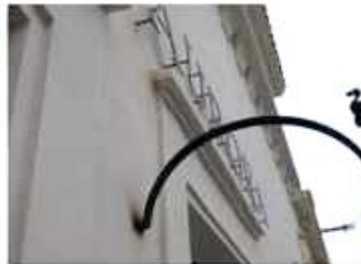
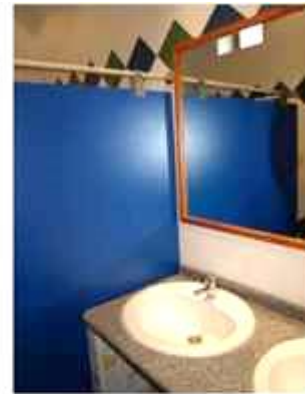
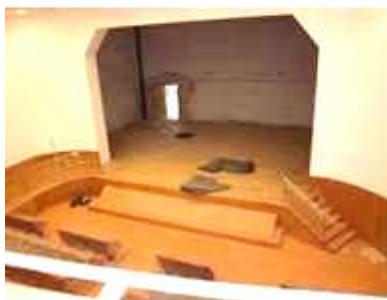
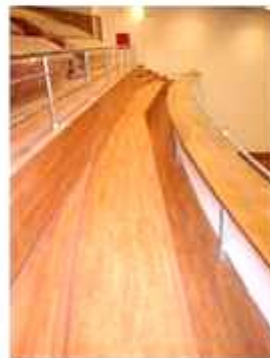
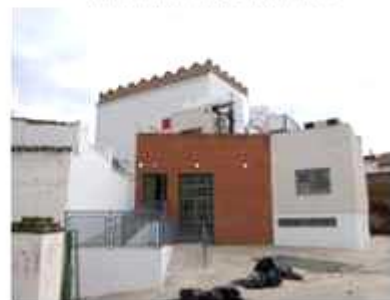
Figura 814. Fachada principal definitiva (detalle de letras y barandilla del balcón), detalle aseo vestíbulo, suelo escenario (detalle de gradas y peto con barra de focos) y acceso trasero a camerinos. (GALLEGO CANO, A.).

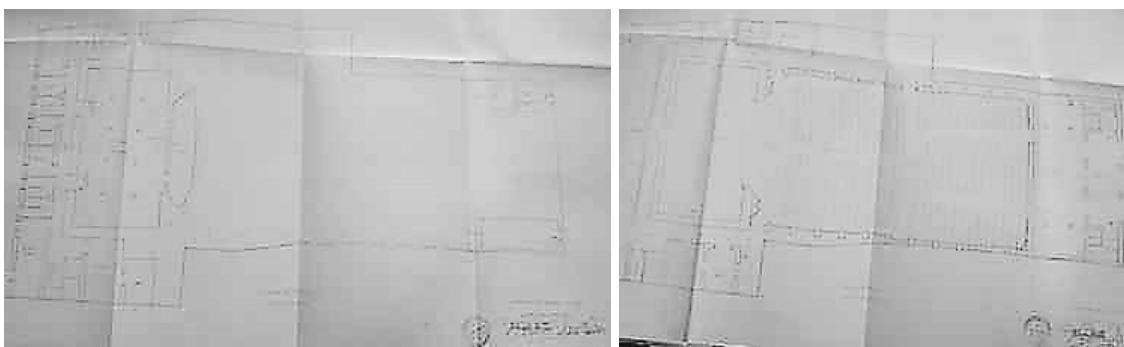
Figuras 820 y 821. Plano de la planta de sótanos y plano de patio de butacas (MOLLERA MORENO, F. y PASTOR CAMPOY, L., 1945).

Los camerinos (fig. 820) en el semisótano, en derredor al foso del escenario con paso independiente del mismo, tenían acceso desde el escenario por las escaleras del foso y con el exterior por la escalera de la entrada posterior de la izquierda. Encima de ellos y en exterior, había una terraza orientada al sur que se utilizaba como cafetería en invierno.

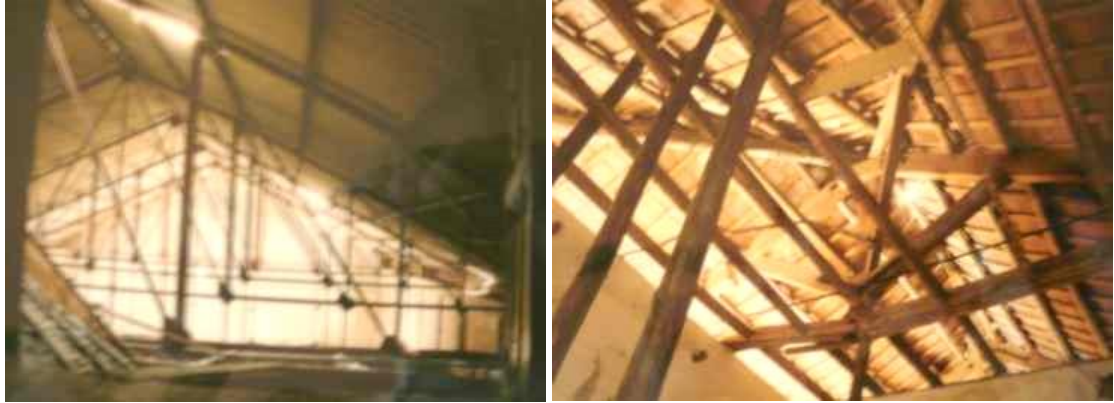
Figuras 833 y 834. *Estructuras portantes de cubierta, metálica y de madera antes de la reforma* (JAUREGUIBEITIA J.M., 1995).

El estado del teatro antes de la reforma era aceptable porque no había dejado de utilizarse (figs. 831 y 832), aunque el arquitecto José Manuel Jaureguibeitia¹⁰¹⁷ apreció algunas deficiencias que debían subsanarse en las estructuras portantes de cubierta y en los elementos metálicos en los que había distintos grados de corrosión (figs. 833 y 834).

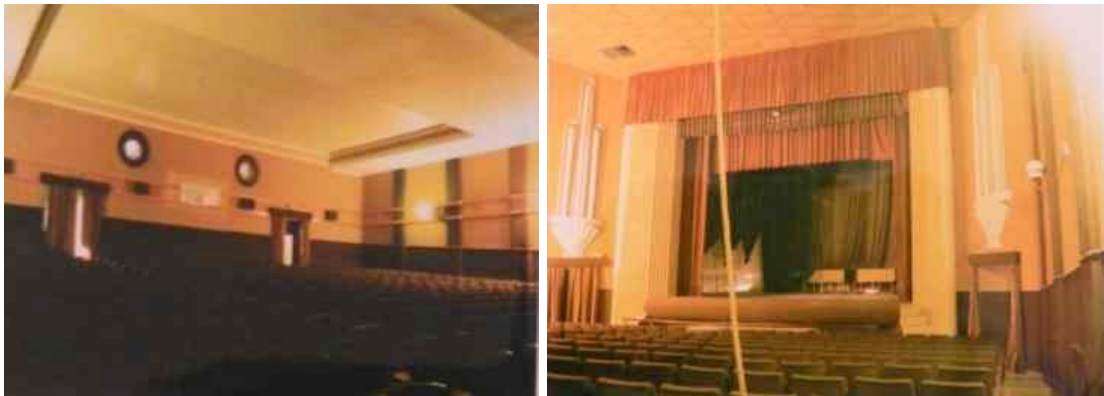
Figuras 835 y 836. *Patio de butacas antes de la reforma* (JAUREGUIBEITIA J.M., 1995).

Otro dato que debemos destacar es que la organización de los espacios, en especial en la zona de los espectadores (figs. 835 y 836), ha sido muy modificada por las intervenciones sufridas a lo largo del tiempo. A pesar de las reformas, las condiciones acústicas de la sala no debieron de ser buenas, ya que la geometría de la misma se conseguía por medio de planos paralelos entre sí y de contrafuertes, pero estos elementos repercutían en la acústica produciendo tiempos de reverberación¹⁰¹⁸ larguísimos. La audición, por tanto, no era muy nítida, sobre todo en los fondos, y había marcadas diferencias entre los sonidos graves y agudos; de hecho, el arquitecto de la rehabilitación consideró que este era el punto débil del edificio original.

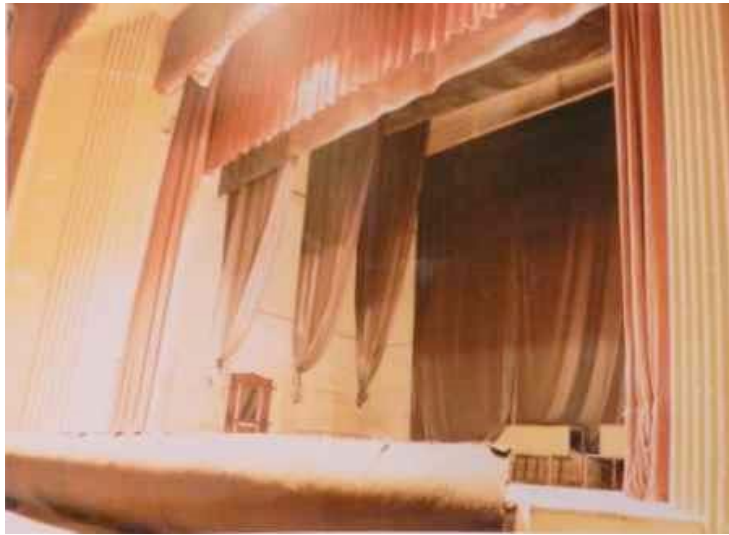
Figuras 840 a 842. *Escenario y peine sin reformar* (JAUREGUIBEITIA J.M., 1995).

anfiteatro, habiendo sido su uso, como *pub*, discoteca y restaurante con sus consiguientes remodelaciones. En cuanto al escenario, aparte de modificaciones en los accesos, también eran necesarios cambios por medidas de seguridad y de operatividad, ya que el peine estaba un poco obsoleto (figs. 840 a 842).

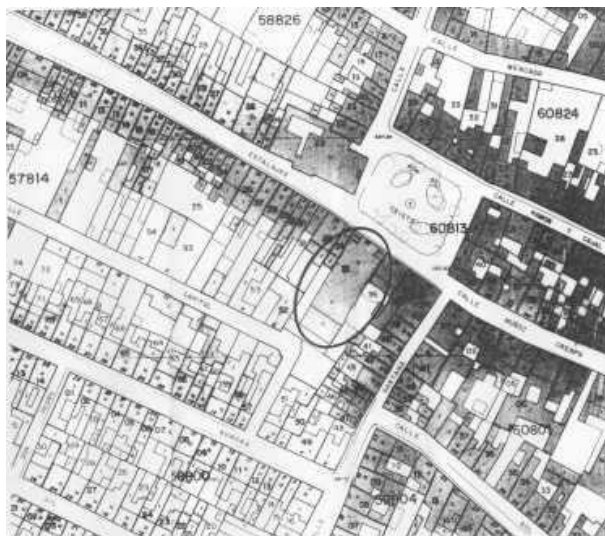
Figuras 843 y 844. Plano de situación y Alzado (JAUREGUIBEITIA J.M., 1995).

El solar del Teatro Capitol de Azuaga tiene forma alargada, con una superficie total del edificio es de 2.552,37 m² (**documento 52**). Su fachada principal y sus salidas dan a la plaza de Calvo Sotelo y a la calle posterior (fig. 843). Esta fachada (fig. 844) se organiza en tres cuerpos, limitada lateralmente por torretas y está encalada contrastando con el aplacado de piedra del nivel inferior y con las molduras de cerámica roja que decoran la misma (fig. 845).

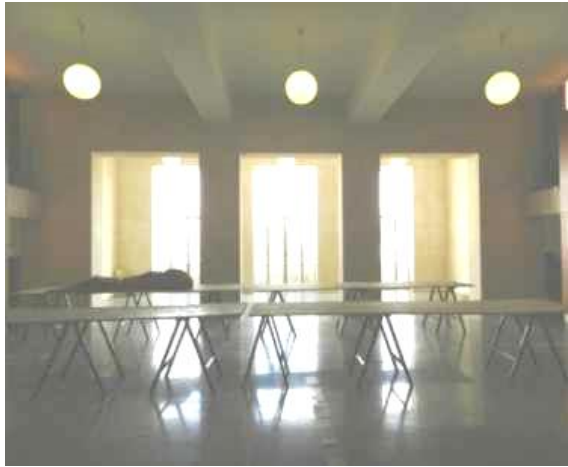
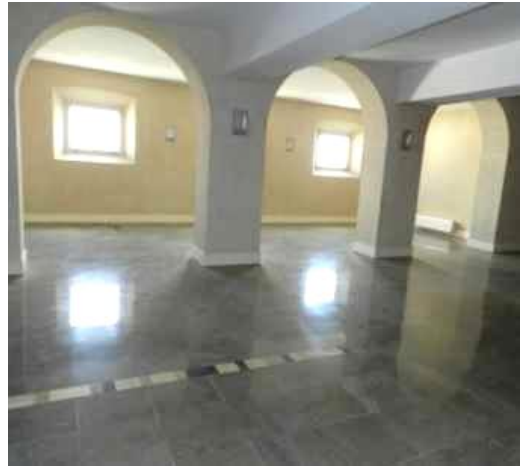
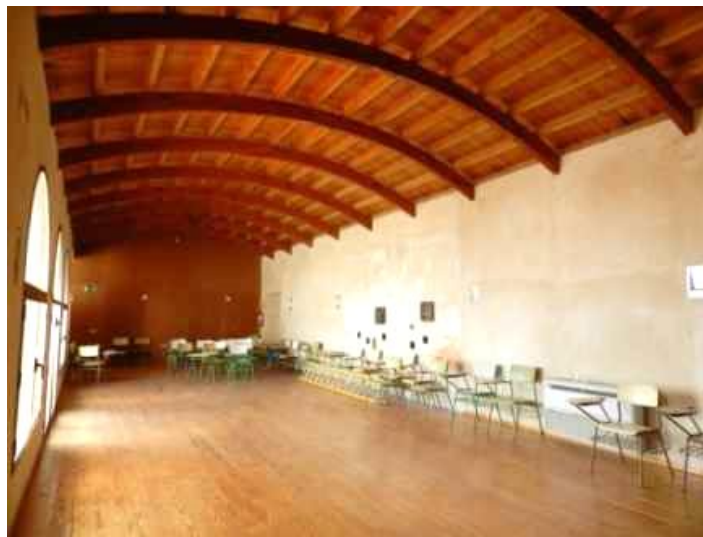
Figuras 849 y 850. Vestíbulo de la planta primera y segunda.

Figura 851. Gran salón en la última planta.

accede a la siguiente planta (figs. 847 y 848). Hay tres plantas y en cada una hay salones a modo de vestíbulos (figs. 849 a 851).

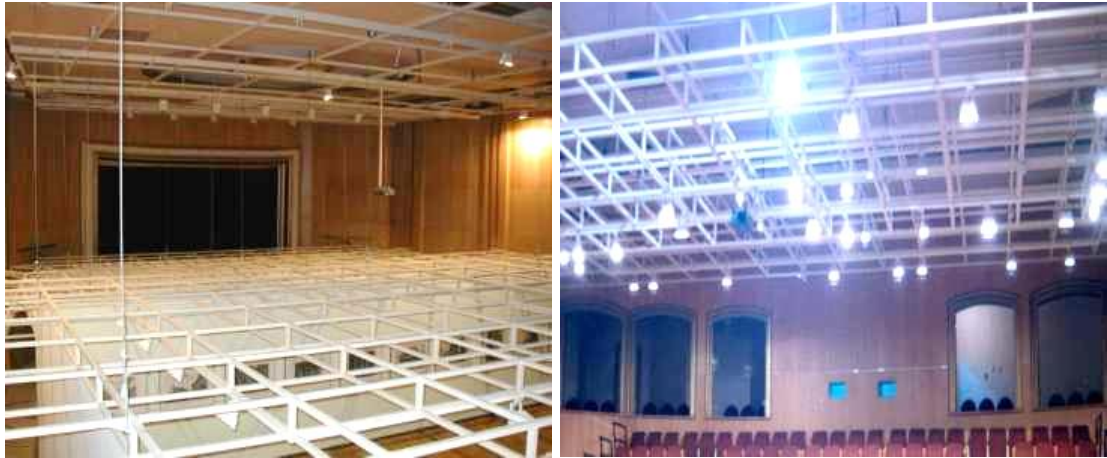
Figuras 895 y 896. Fotografías del techo estructural para la iluminación de la Sala Multiusos Capitol (GONZÁLEZ GARCÍA, A.).

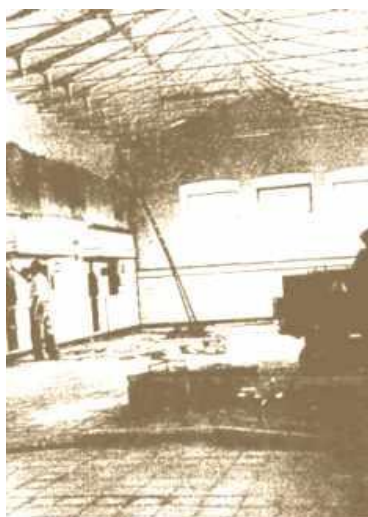
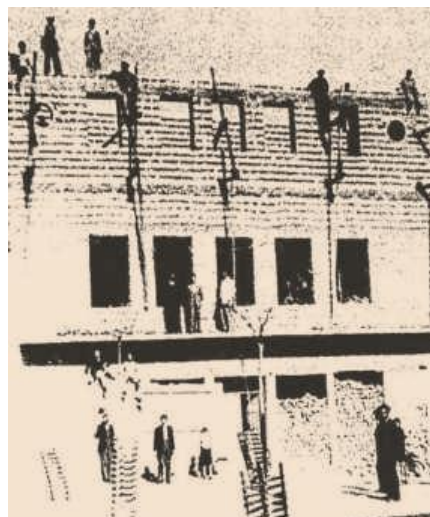
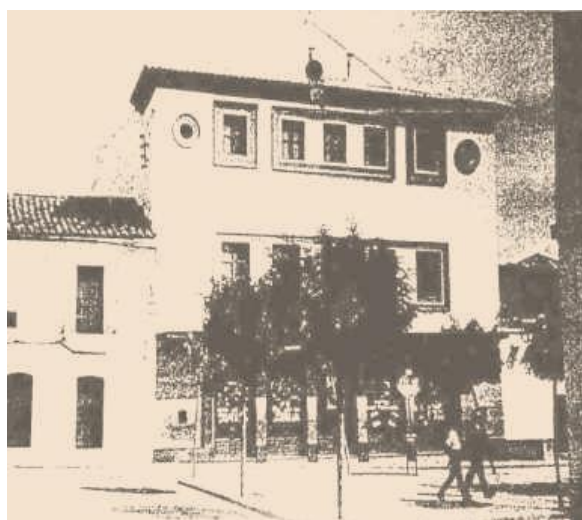
Figuras 917 a 919. *Construcción del Cine San Fernando en los años cincuenta (PRIETO FERNÁNDEZ, J., 2000).*

Construido en los años cincuenta, su sala principal tenía capacidad para más de 600 localidades y fue gestionado por particulares hasta que se cerró en 1990. Julián Prieto Fernández, arquitecto autor del proyecto de rehabilitación, asegura que el edificio muestra diferentes soluciones constructivas, algo que ha podido comprobar con ciertos análisis del inmueble, que ha contrastado con las fotografías que se conservan de las obras (figs. 917 a 919) y con las descripciones del “maestro de obras de la villa”. Por esta documentación sabemos que el edificio se construyó con muros de carga de ladrillo macizo de tejar (seguramente mezclado con mortero de cal) y su estructura era a base de cerchas de hormigón y tirantes metálicos¹⁰⁴³.

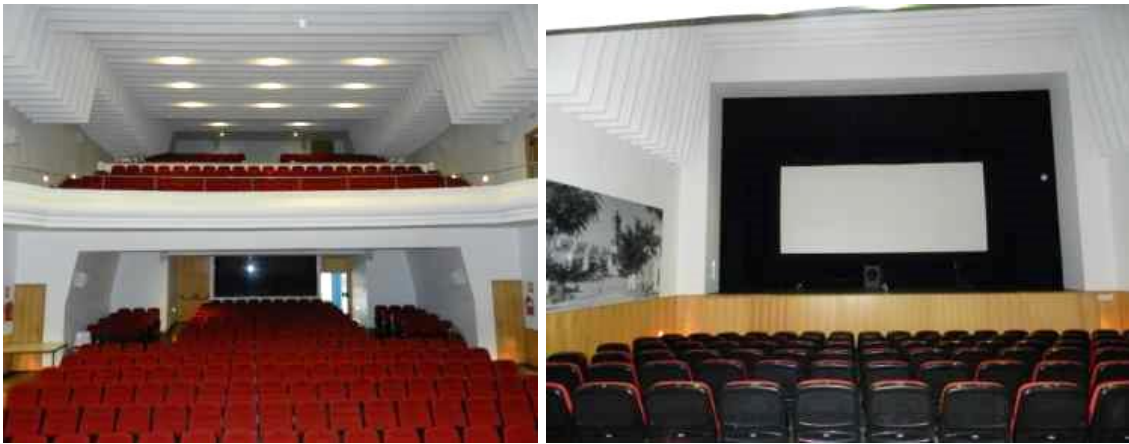
Figura 923. Patio de butacas y anfiteatro. **Figura 924.** Escenario.

La sala principal es rectangular para conseguir que este espacio sea más amplio y pueda albergar a un mayor número de espectadores, por lo que priman la espacialidad y funcionalidad como características primordiales. Al estar constituido por dos únicos volúmenes, patio de butacas y anfiteatro (fig. 923), se favorece la acústica ya que no hay elementos constructivos que estén entre la escena y el espectador.

Desde el escenario (fig. 924) se pasa a un cuerpo anexo al teatro de dos plantas, en el que están el acceso a un patio trasero, un almacén y los camerinos. Las dos plantas se comunican por una escalera de caracol, por la cual también se entra a la terraza y el cuerpo anexo se ilumina por un lucernario que está en la cubierta.

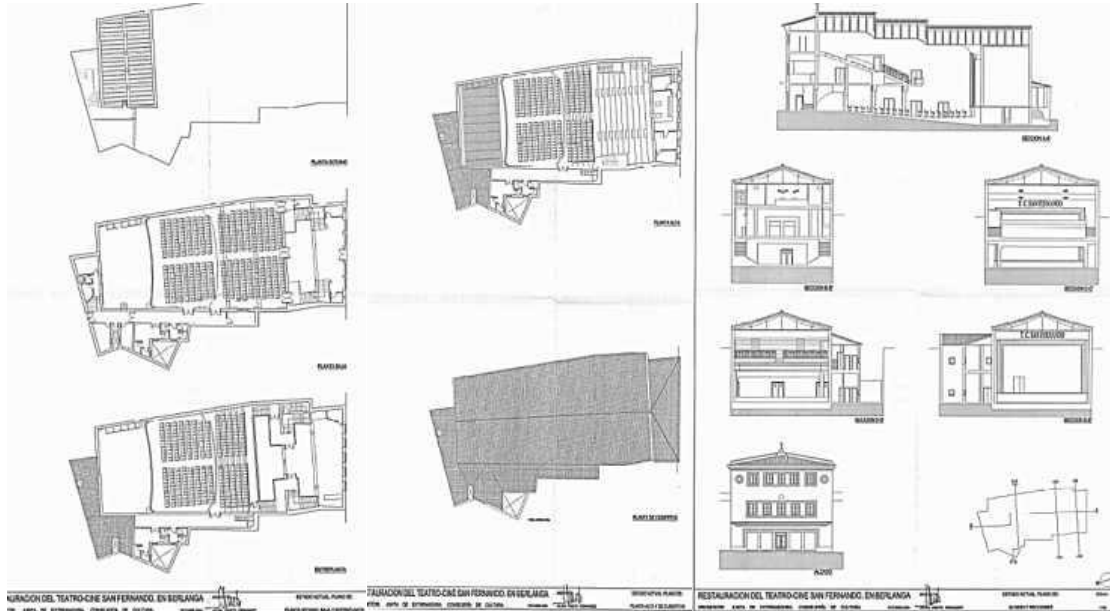
Figura 925. Plano sin reformar de planta sótano, baja y entreplanta. **Figura 926.** Plano sin reformar de planta alta y cubiertas. **Figura 927.** Estado sin reformar, plano de alzados y secciones (PRIETO FERNÁNDEZ, J., 2000).

El arquitecto Julián Prieto Fernández redacta el proyecto de rehabilitación y reforma del Cine Teatro San Fernando por encargo de la Consejería de Cultura de la Junta de Extremadura¹⁰⁴⁸. En la primera fase las actuaciones irán encaminadas a poner en funcionamiento el edificio, pero no era fácil por las exigencias y normativas que se dictan para los edificios dedicados a espectáculos. Para la reapertura del cine se tienen que solventar dos cuestiones: hacer el inmueble más confortable, dotándolo de instalaciones actualizadas y reforzar su estructura, ya que después de cincuenta años se ha deteriorado (figs. 925 a 927).

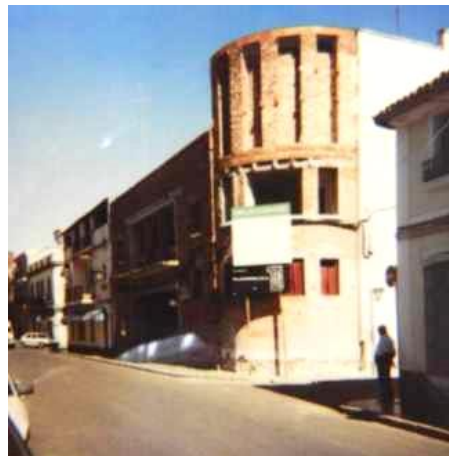
Figura 948. *Construcción del torreón de la fachada* (DE LA PEÑA RUIZ, L.M., 1994).

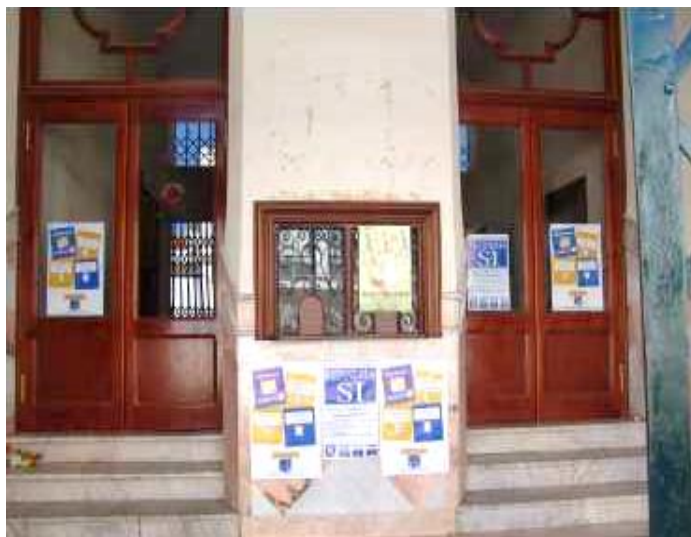
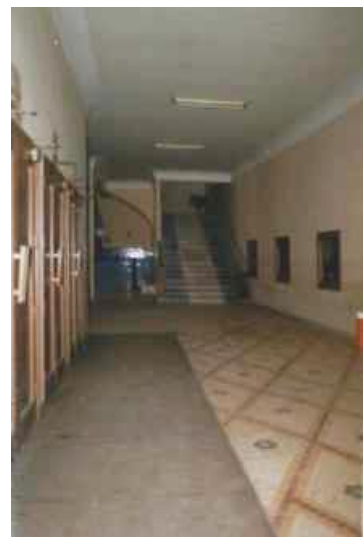
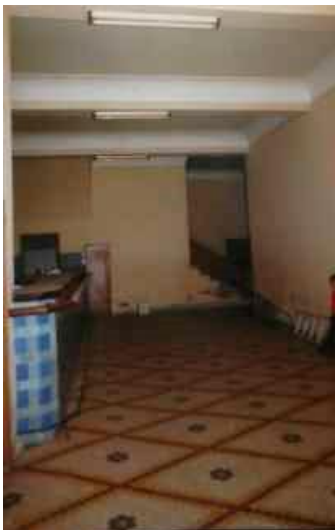
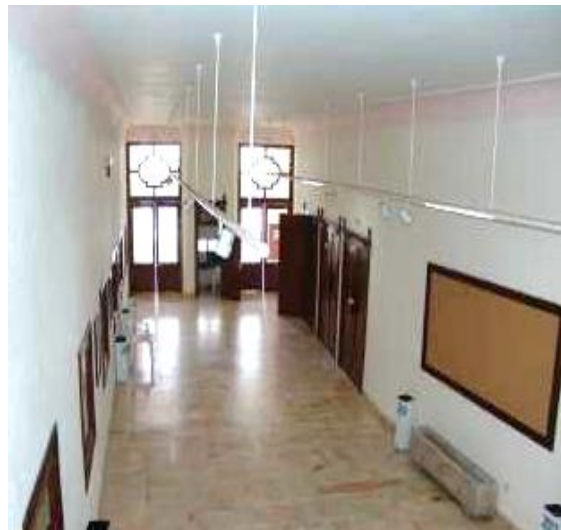
Figuras 957 a 960. Hall de entrada, distribuidor, bar y vestíbulo antes de la rehabilitación (AMS, 1986).

el patio de luz y el escenario con camerinos (figs. 957 a 960). Su patio de butacas tenía un aforo de 500 localidades, distribuidas en 17 hileras de 30 butacas y dividido por un pasillo central. Su decoración se limitaba al revestimiento de las paredes y al solado que estaban enmoquetadas (figs. 961 y 962). El escenario¹⁰⁶⁷ tenía acceso directo a la calle, contaba con un camerino a su mismo nivel y tres más en un sótano por debajo del mismo.

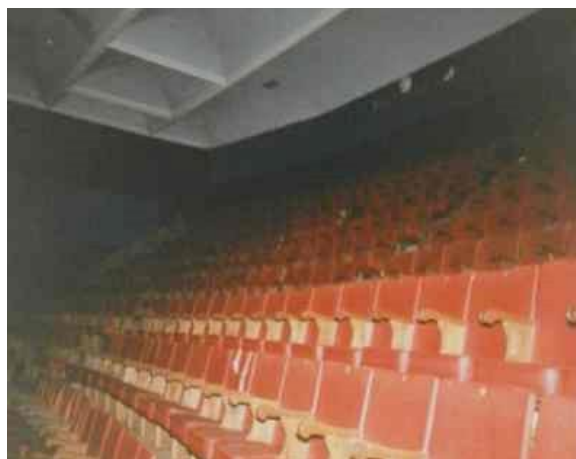
Figura 964. Butacas de anfiteatro (AMS, 1986). **Figura 965.** Instalación eléctrica (ACEDO RODRÍGUEZ, F., 1991).

En la planta primera había un distribuidor similar al de la planta baja, los aseos, un despacho y un anfiteatro (figs. 963 y 964), cuyo aforo era de 300 butacas. Y en la última planta se encontraba la sala para manipular el material cinematográfico, anexa a la cabina de proyección con sus dos proyectores. La linterna de uno de ellos funcionaba por el método tradicional de carbones y la otra, reformada, era de lámpara xenón y podía proyectar ininterrumpidamente durante tres horas¹⁰⁶⁸. El local disponía de calefacción por aire mediante un quemador de gasoil y un equipo de refrigeración con intercambio de calor aire-agua por la circulación forzada por ventilación¹⁰⁶⁹.

En septiembre de 1991, se desarrollan las obras referentes a la electricidad, según proyecto del ingeniero industrial Fernando Acedo Rodríguez¹⁰⁷⁵ (fig. 965) y en noviembre de 1994, el mismo ingeniero redacta el de acometida en baja tensión¹⁰⁷⁶.

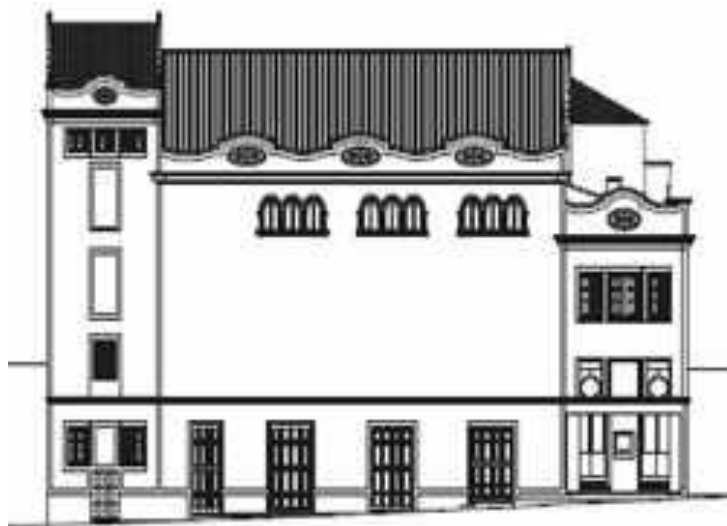
Figura 980. Plano de actuaciones en el alzado (SARTORIUS SÁENZ, L., 2005).

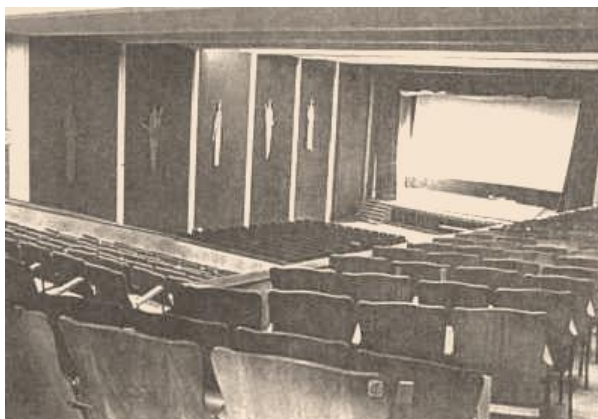
Figura 996. *Platea planta baja, sin rehabilitar.* **Figura 997.** *Platea planta alta, sin rehabilitar* (CARRASCO LÓPEZ, R., 1994).

También el vestíbulo de entrada daba a una galería (fig. 995), por la que se podía recorrer lateralmente casi todo el teatro y era a su vez el acceso lateral al patio de butacas por sus niveles superior e inferior, y al cine de verano. Ya en el patio de butacas (fig. 996), al fondo de la sala, encontrábamos el escenario por encima de la cota inferior de la platea y por este se llegaba al semisótano.

En la planta alta se localizaba la cabina de proyección y las butacas se distribuían en el anfiteatro y también en la citada galería que comunicaba esta planta con el cine de verano (fig. 997). Su aforo era entonces de 1.000 localidades distribuidas entre la platea baja (600 butacas), platea alta (272) y en la galería (128 espectadores).

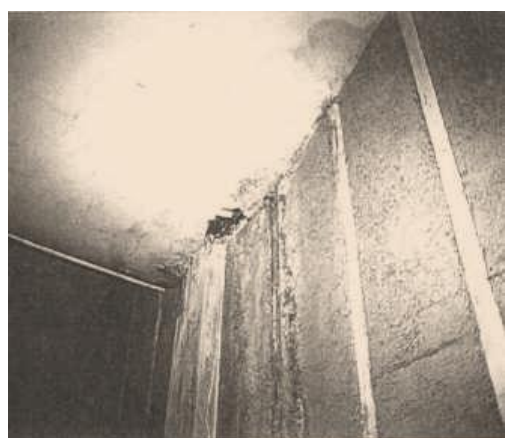
Figura 998. *Falso techo acústico.* **Figura 999.** *Cámara del falso techo* (CARRASCO LÓPEZ, R., 1994).

Sobre el falso techo de escayola¹¹⁰⁰ del anfiteatro, la estructura portante horizontal estaba hecha a base de cerchas de hormigón armado prefabricadas¹¹⁰¹, si bien el falso techo acústico que cubría la platea tenía una sección en forma de "ola"¹¹⁰² (figs. 998 y 999). La cubierta era a dos aguas, salvo en la zona de la cabina de proyección, más elevada, y sobre el *foyer* y la cafetería superior, a un agua y vertido hacia la calle.

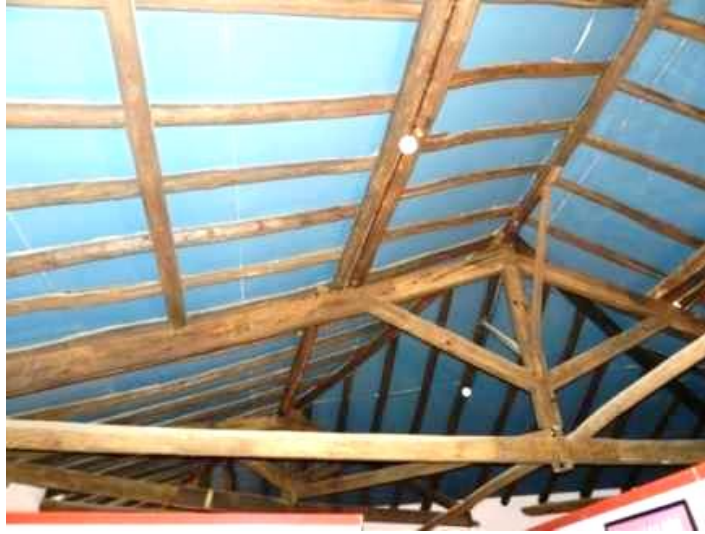
Figura 1031. *Cubierta original de camerinos.*

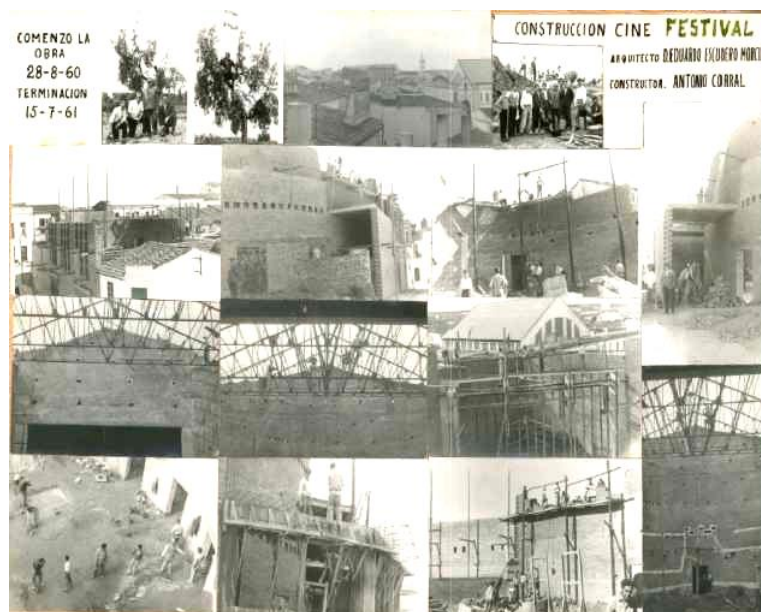
Figura 1032. Proceso de construcción del Cine Festival de Villafranca de los Barros (CORRAL, A.).

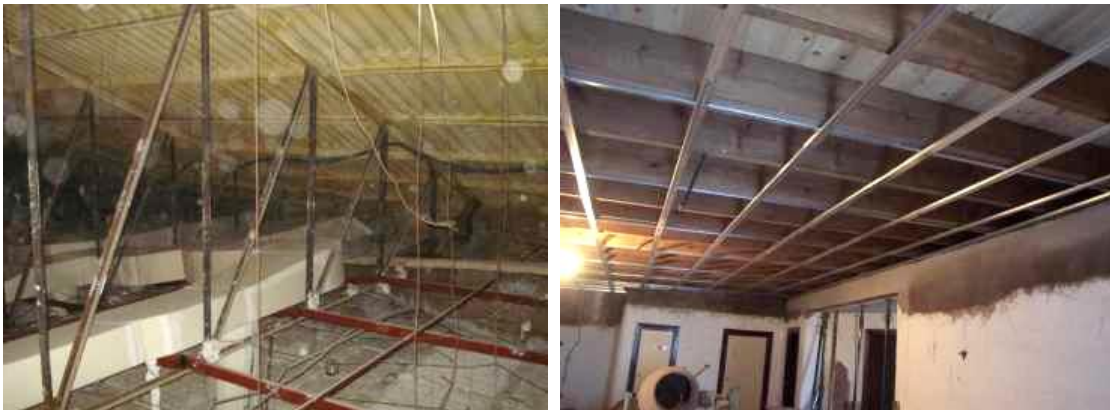
Figuras 1044 y 1045. *Fotografías del falso techo de la sala principal (LÓPEZ BERNAL, V., 1992).*

Los pasillos laterales y central de la sala principal (fig. 1034) estaban solados con baldosas de gres muy deterioradas. Por otra parte, la superficie central del patio de butacas contaba con una solera de mortero de cemento, donde se apoyaba la tornillería de sujeción de las butacas. Otro elemento a sustituir en la sala principal era el falso techo, que estaba en muy malas condiciones de conservación.

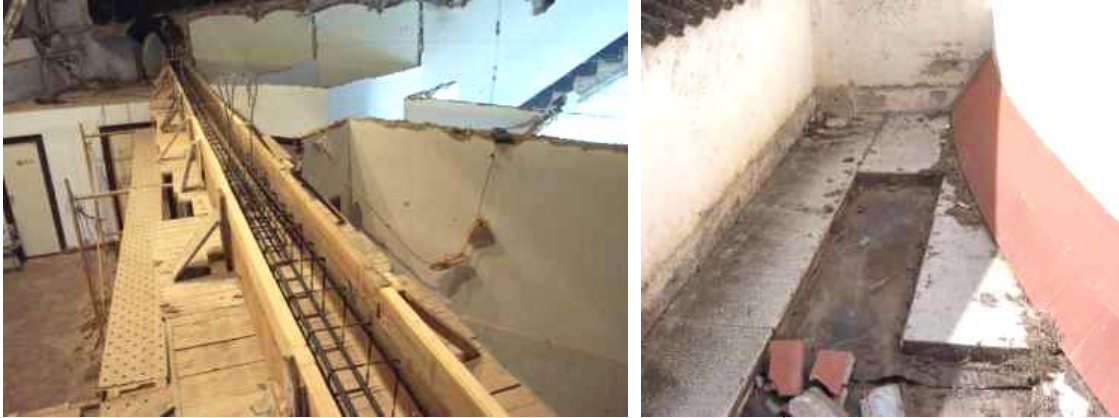
Figuras 1046 y 1047. Fotografías del proceso de rehabilitación (LÓPEZ BERNAL, V., 1992).

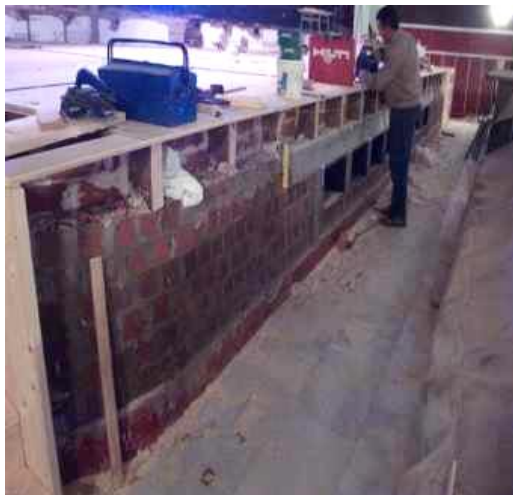
Figura 1050. Obras de ampliación del escenario (LÓPEZ BERNAL, V., 1992).

Como el escenario no cumplía con las normas de márgenes de anchura, profundidad o de altura, se resuelven todas estas deficiencias ampliándose así las dimensiones de este y de la retroescena, y los dos escenarios (el del cine cubierto y cine de verano) necesitaban establecer una comunicación más clara con los camerinos, por lo que se establece la conexión entre citados elementos.

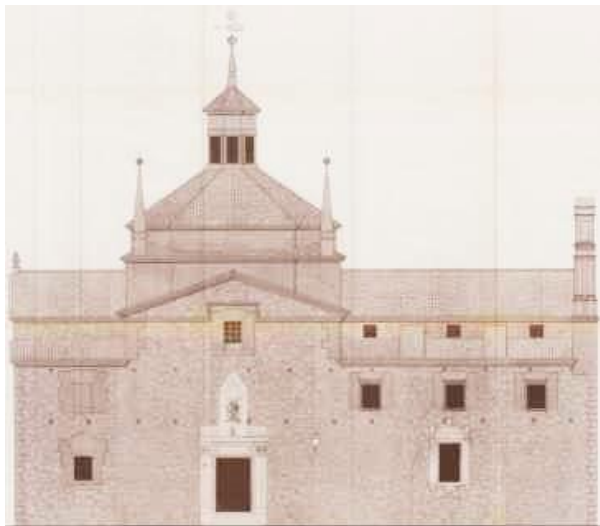
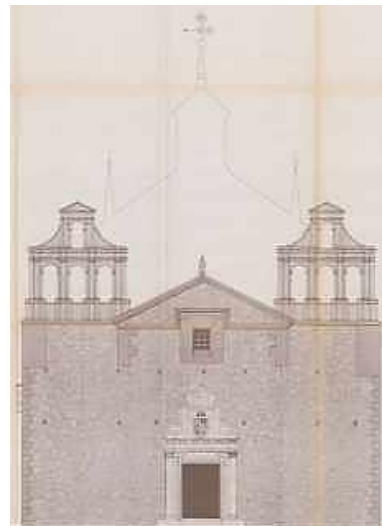
Figuras 1055 y 1056. *Alzado por Plaza de la Merced sin reformar y alzado por Calle San José sin reformar (DE ARÉCHAGA, L., 1982).*

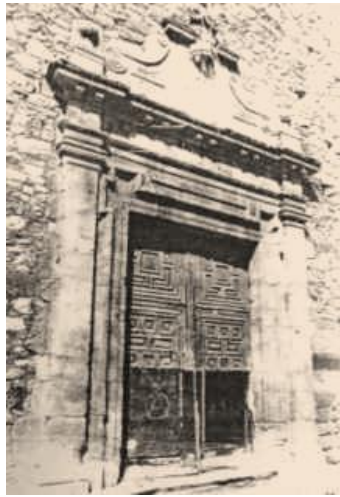
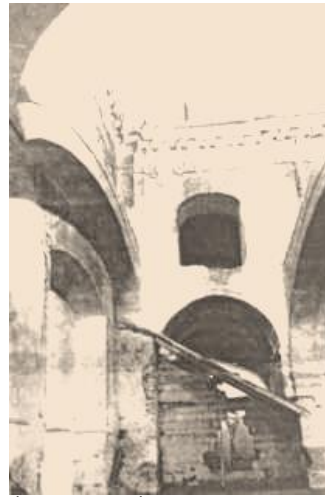
Figuras 1059 y 1060. *Accesos primitivos.* (LÓPEZ GALÍNDEZ, J.A., 1986).

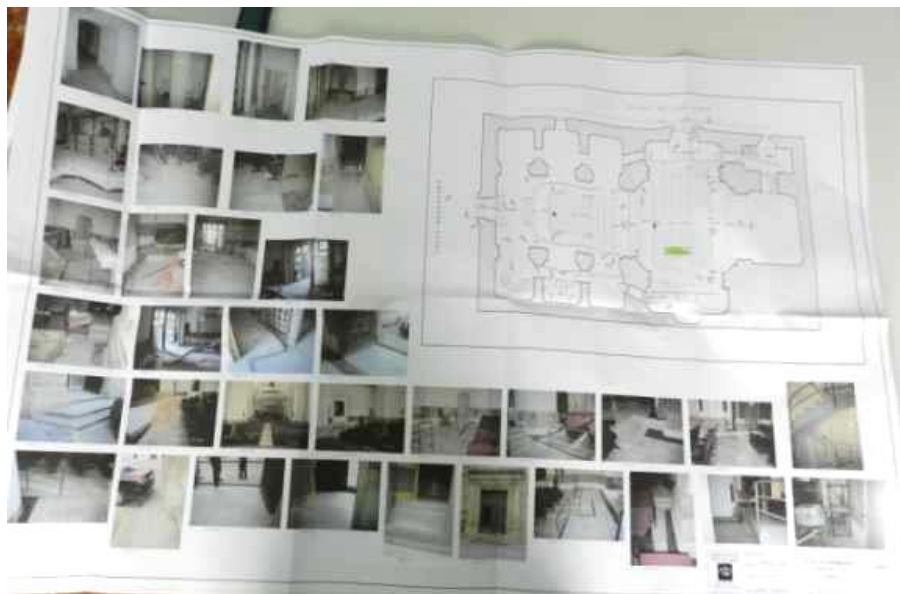
Figura 1061. *Plan accesibilidad* (BARCO GUERRERO, E., 2008).

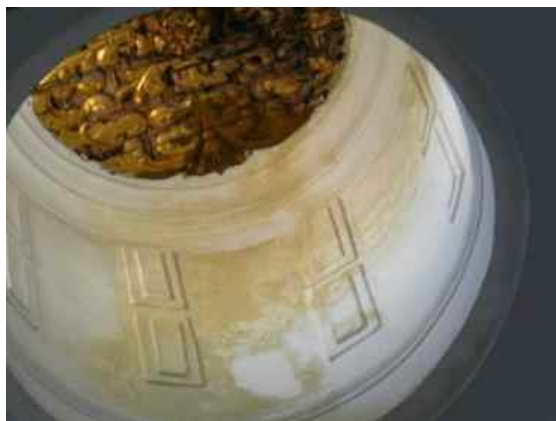
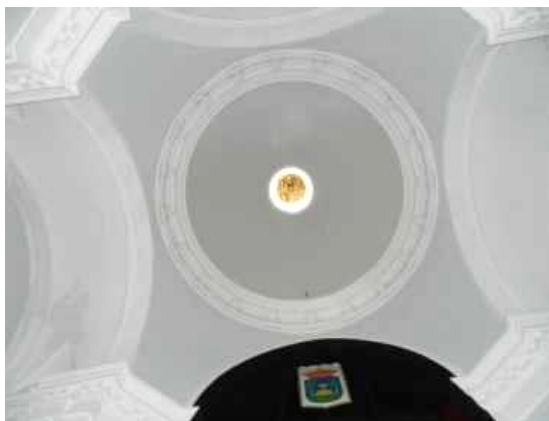
Figuras 1064 y 1065. Cúpula rehabilitada.

Lo que sí hemos observado es que en estos edificios tan abiertos y espaciosos y con grandes cúpulas, como el Centro Cultural La Merced, es difícil conseguir una buena acústica. Esta es una asignatura pendiente en La Merced y que es vital por su carácter escénico, por lo que si no se soluciona esta cuestión quizás convendría darle un uso cultural como sala de exposiciones, talleres, etc., que son actividades en las que el factor acústico no es tan importante como en las obras de teatro o conciertos, que es su principal reclamo cultural en la actualidad.

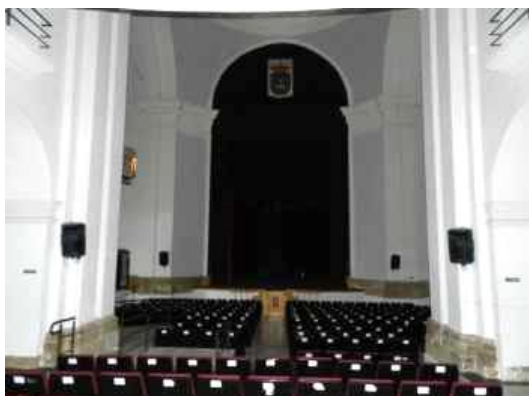
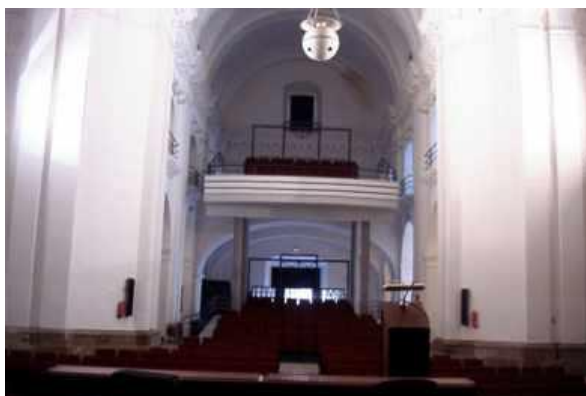
Figura 1066. Escenario tras la rehabilitación. **Figura 1067.** Nave central y crucero tras la rehabilitación.

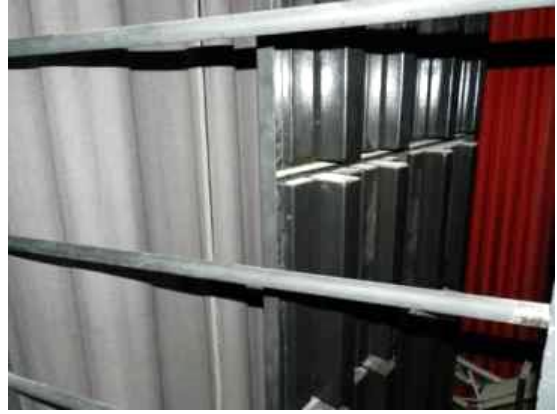
Figura 1108. Paneles absorbentes tras la rehabilitación. **Figura 1109.** Concha acústica tras la rehabilitación.

Posteriormente se atiende a las cuestiones acústicas, pues debido a la estructura interna del edificio que sigue el modelo jesuítico del que hemos hablado, las ondas sonoras se dispersan. La primera actuación intenta reducir el ruido del exterior que entra por los dos accesos principales, con la construcción de puertas corta-aíres situadas a los pies de la Iglesia y del crucero del lado del Evangelio, y la otra actuación se centra en el escenario que está en el Presbiterio, en el que se disminuye la altura de su embocadura y se suspenden paneles absorbentes (fig. 1108) para minimizar las reverberaciones, colocándose más tarde una concha acústica que evite la dispersión del sonido a través de la cúpula (fig. 1109).

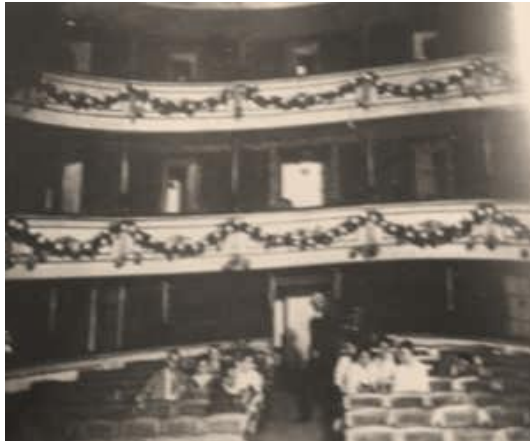
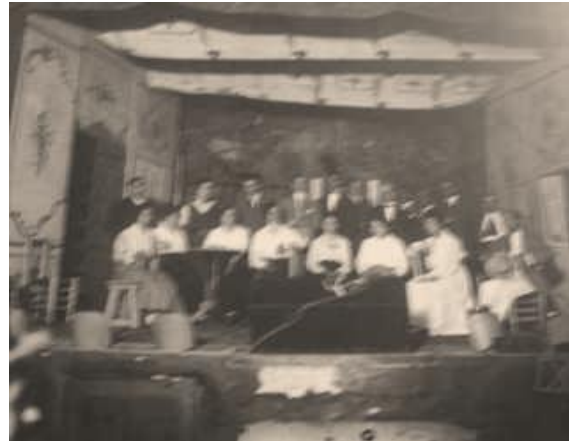
Figuras 1110 y 1111. Patio de butacas y escenario en 1920 (MURO CASTILLO, M. Y P. y ZUBIZARRETA, M^a. T.).

El palacio albergaba en su interior un patio central con arcadas baja y alta que desaparecieron o fueron demolidas para construir el teatro clásico de planta circular (figs. 1110 y 1111). Era de madera, tenía plateas en la primera planta y también contaba con tres niveles de anfiteatros o palcos, a lo que añadimos un cuarto nivel superior que conectaba con la bóveda de cubrición. Las localidades se repartían de la siguiente forma: el patio central del palacio tenía 108 butacas, 12 plateas, 13 palcos primeros, 13 segundos y 500 localidades de paraíso, lo que otorgaba una capacidad para más de 800 personas y hacía del local uno de los más destacados de la región. Tanto la cubierta como la estructura eran totalmente de madera¹¹⁶¹. Funcionó como teatro ininterrumpidamente hasta sus últimos días de existencia, y es a partir de 1923 cuando pasó a denominarse Cine Gabriel y Galán porque la programación teatral se alternaba con proyección de películas, conciertos y celebraciones de todo tipo¹¹⁶².

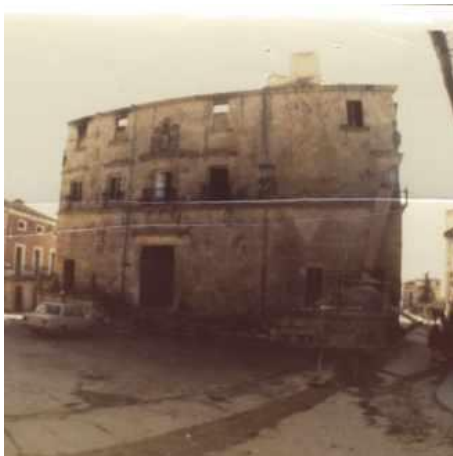
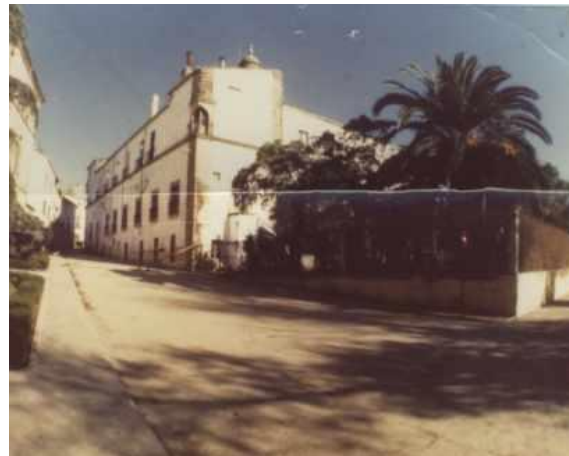
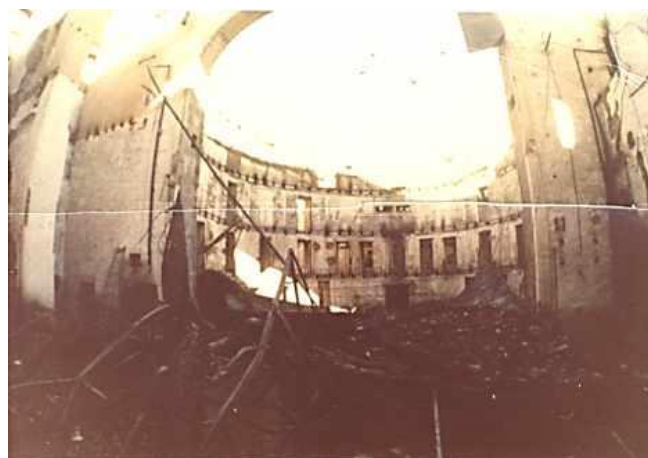
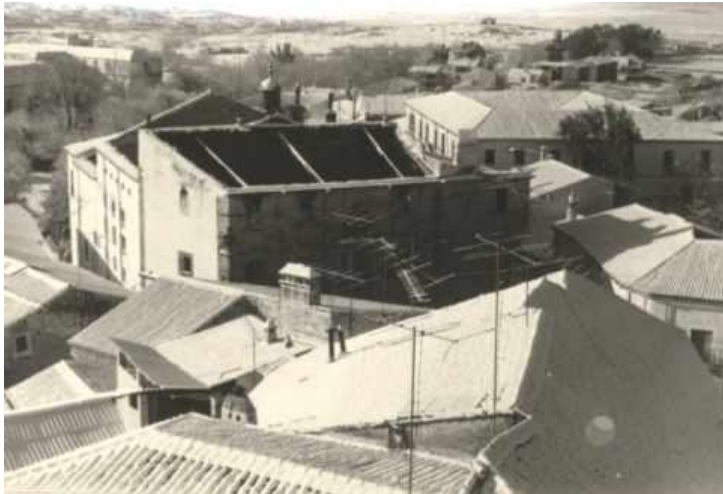
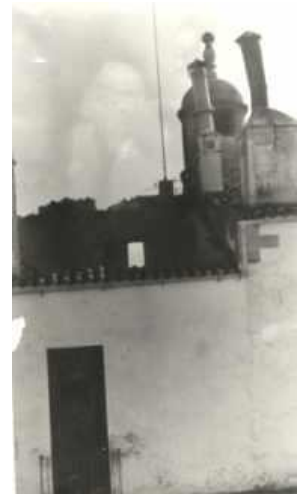
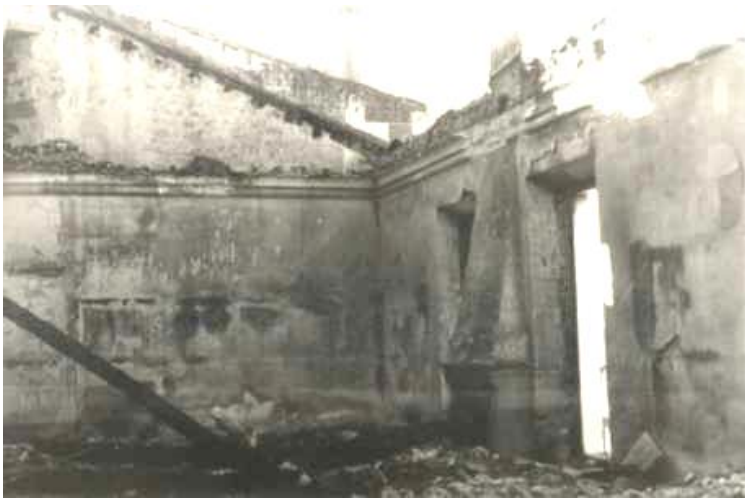
Figuras 1112 a 1119. *Diversos aspectos del Palacio Juan Pizarro de Aragón después del incendio de 1970 (AGA).*

A dicho ofrecimiento acompaña un informe pericial del arquitecto Miguel López Pedraza y Munera, en el que se describe el estado de conservación después del siniestro, también consta un plano de planta del edificio con su jardín y fotografías de las cuatro fachadas y del interior del teatro (figs. 1112 a 1119). Estos documentos dan cuenta del estado después del siniestro. Por ellos sabemos que el incendio afectó a la parte del inmueble correspondiente al paso de Ruiz Mendoza, pues ardió la cubierta cuya estructura era de madera, que se desplomó sobre el forjado del piso (estaba constituido por bóvedas de arista que cubrían toda su superficie, y dichas bóvedas estaban ejecutadas con técnica de construcción artesanal).

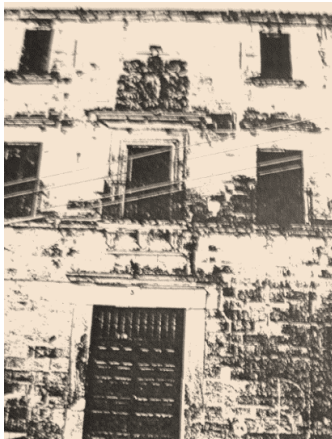
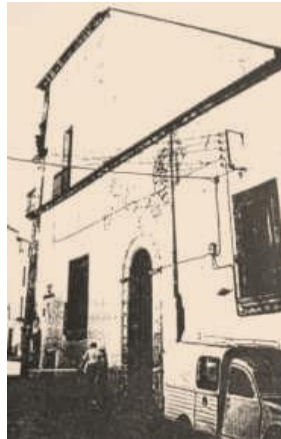
Figura 1120. *Fachada principal, acceso al vestíbulo.* **Figura 1121.** *Fachada lateral, acceso a biblioteca y aula de cultura,* **Figura 1122.** *Fachada posterior (ZORITA CARRERO, J.R., 1986).*

El aspecto que presentaba el palacio tras esta rehabilitación era el siguiente: en su fachada principal (figs. 1120 a 1122), de tres pisos de sillería granítica, hay un escudo con las armas de los Pizarro-Aragón sobre la adintelada puerta principal; otros tres escudos de armas en otras esquinas y dos balcones en ángulo, coronados a su vez por dos escudos de armas (figs. 1123 y 1124). La escalera de caracol está rematada en bóveda esférica con florón que despunta de las cubiertas de la obra.
