TESIS DOCTORAL

**CONSERVACIÓN, REHABILITACIÓN Y
ADAPTACIÓN DE LOS EDIFICIOS PARA EL
ESPECTÁCULO: TEATROS Y CINES DE
EXTREMADURA**

Laura Fernández Rojo

Departamento de Arte y Ciencias del Territorio
Universidad de Extremadura

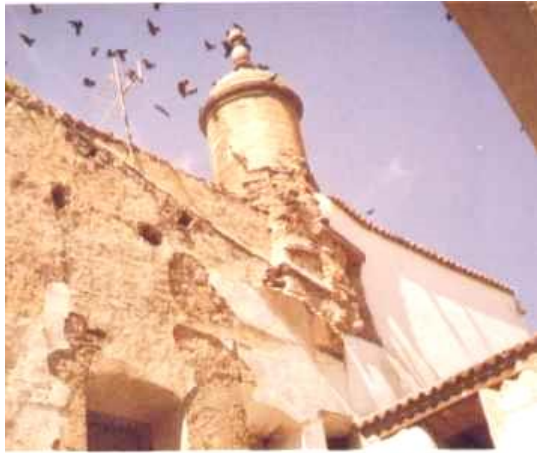
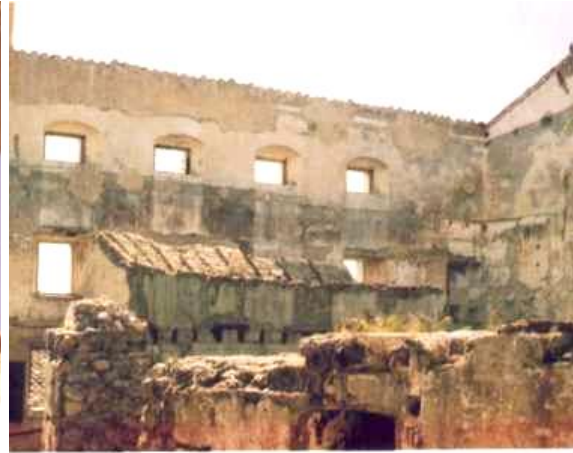
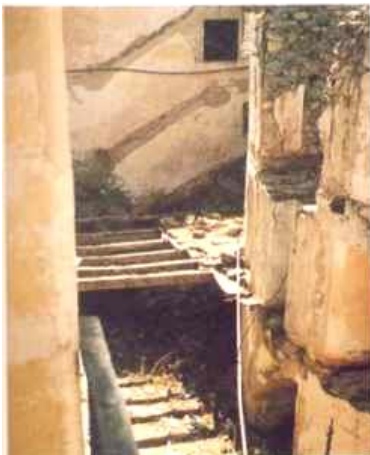
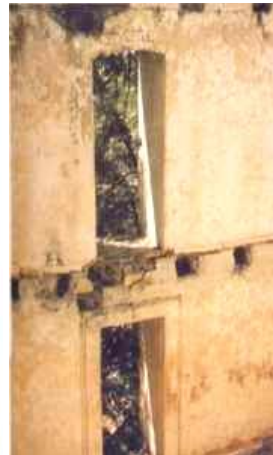
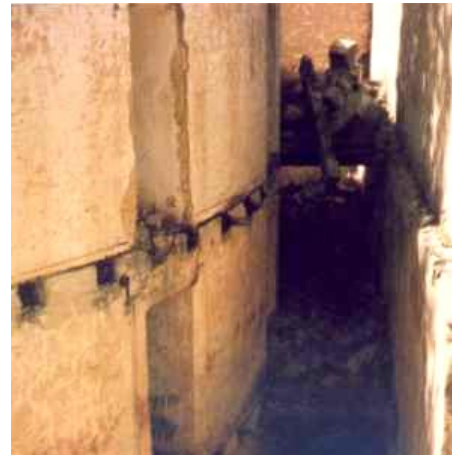
Figuras 1125 a 1129. Palacio Juan-Aragón antes de la rehabilitación (ZORITA CARRERO, J.R.).

Pero se hizo necesaria otra intervención después de la anteriormente citada, pues aunque el inmueble estaba parcialmente ocupado y dispuesto para su uso, su estado de conservación era lamentable: se encontraba en ruina total por la pérdida de elementos de cubierta y forjados (figs. 1125 a 1129) y solo en la zona central se mantenían los muros del primitivo teatro; también había un casino que se encontraba en una de las alas del mismo, posteriormente se recuperaron dos arcadas de la fachada posterior que se habían cegado para utilizarse este espacio como camerinos, e intentando rescatar las líneas de cornisa en una de las fachadas laterales al demoler parte del muro del teatro.

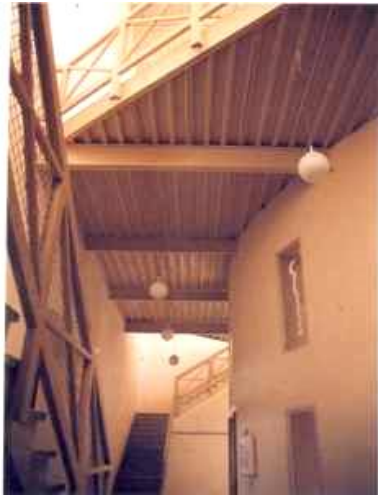
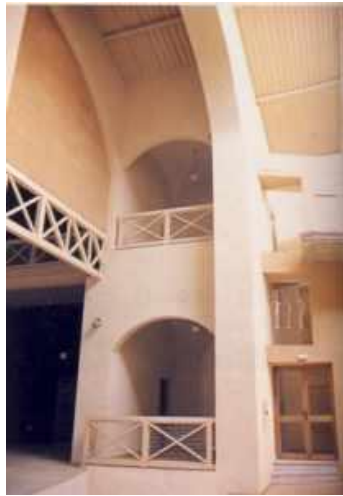
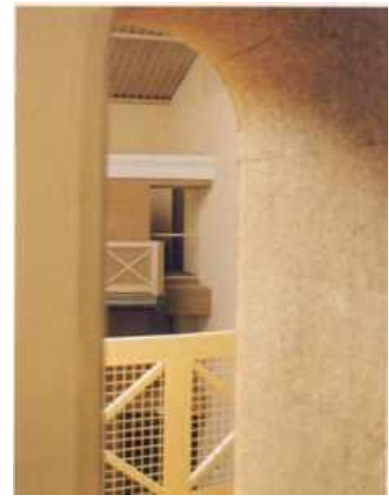
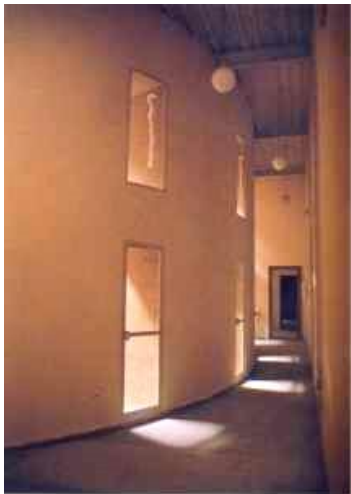
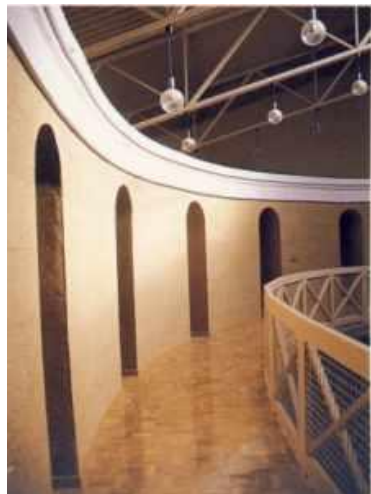
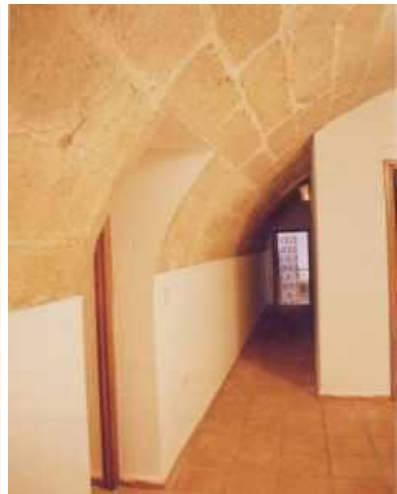
Figuras 1137 a 1147. *Palacio de Juan Pizarro de Aragón rehabilitado: estancias interiores y cubiertas* (ZORITA CARRERO, J.R.).

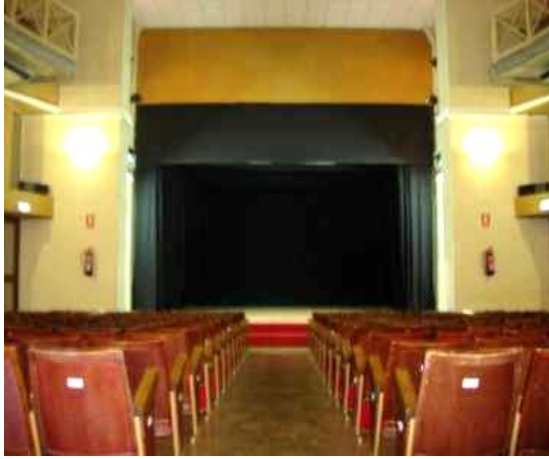
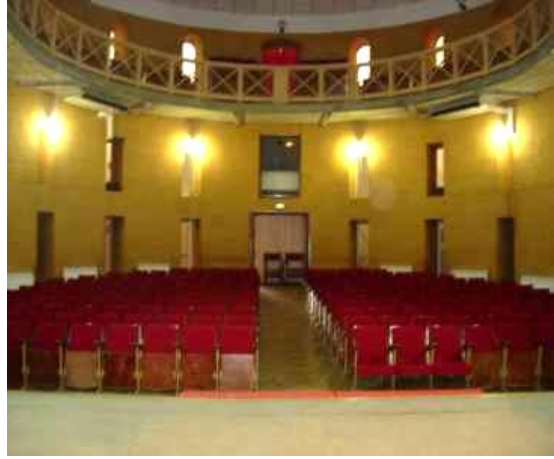
Figuras 1148 y 1149. *Sala principal del Teatro Gabriel y Galán rehabilitado.*

La sala principal del teatro (figs. 1148 y 1149) presenta dos niveles: el patio de butacas y el anfiteatro. El primero está asentado sobre una ligera pendiente descendente en cuyo final se encuentra el escenario. Y a su alrededor alberga otros habitáculos con funciones diversas, desde biblioteca (fig. 1150), archivo municipal (figs. 1151 y 1152), recepción y entrevistas a artistas, etc. El semisótano es más adecuado para actividades que necesiten de un mayor resguardo o protección: museo, sala de exposiciones, taller de restauración, estudio de Radio Norte de Trujillo (fig. 1153), entre otras.

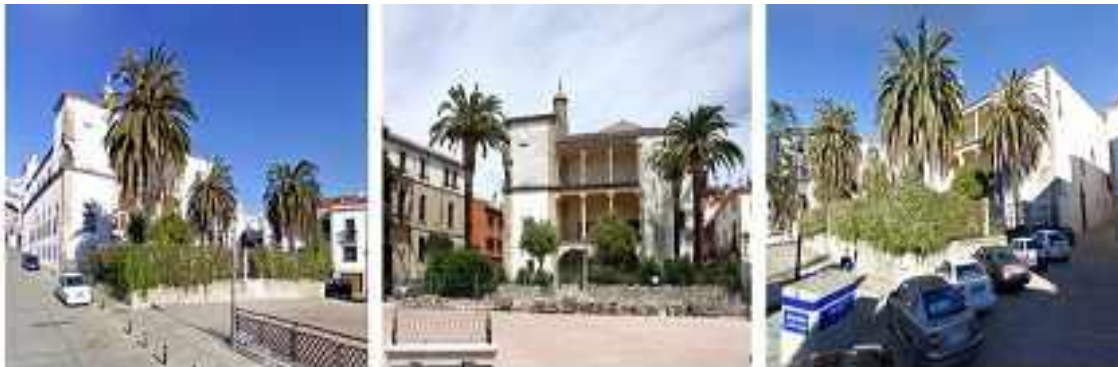
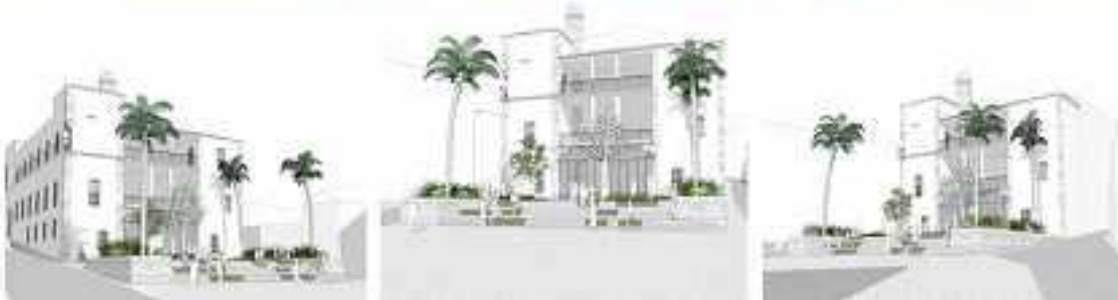
Figura 1181. Fotografías del estado previo de la rehabilitación (DE LA CALLE, V.) y planos de la rehabilitación del jardín del Palacio de Juan Pizarro Aragón de Trujillo (BERROCAL, G., 2009).

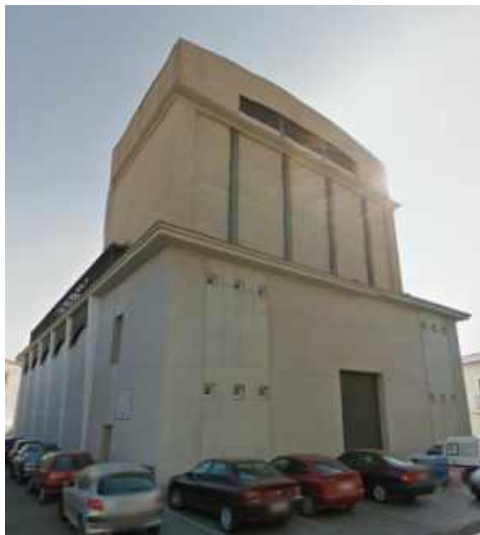
Figuras 1191. *Fachada trasera donde se aprecia el volumen sobreelevado de la torre escénica.*

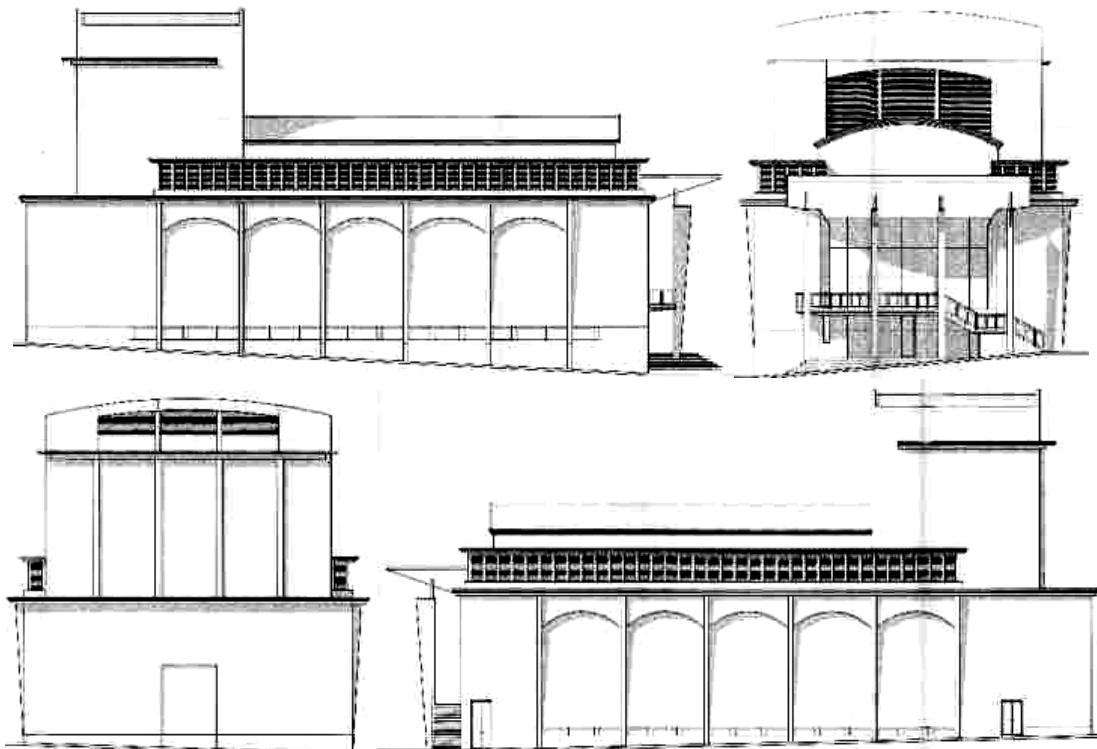
Figura 1198. *Planos de alzados: lateral izquierdo, principal, posterior y lateral derecho* (DEL RIO ARIAS, F., LAVADO LOZANO, V., 2000).

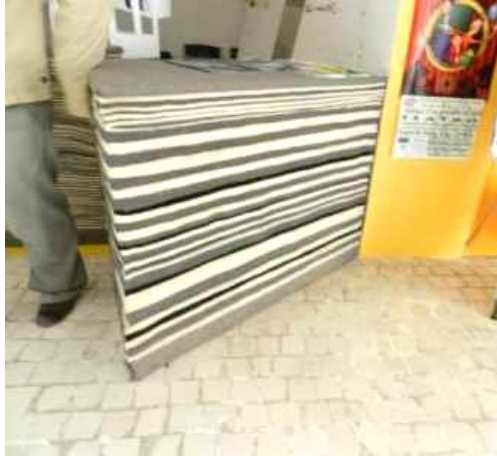
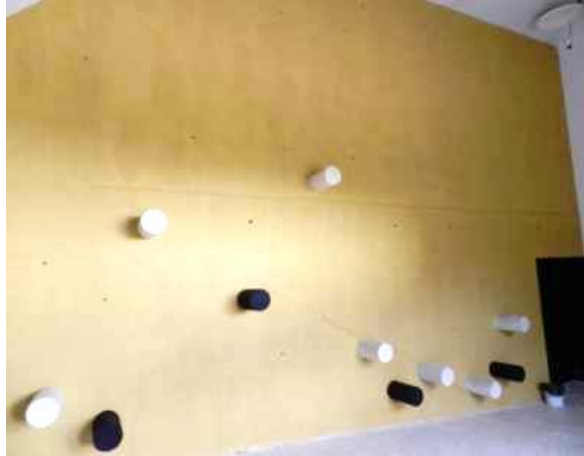
Figura 1220. *Detalle de retal del vestíbulo.* **Figura 1221.** *Hall de acceso a la sala principal del Teatro Municipal de Zafra.*

mostrador (fig. 1220), o bien puede utilizar los asientos cilíndricos del vestíbulo lateral como instrumentos de percusión (fig. 1221).

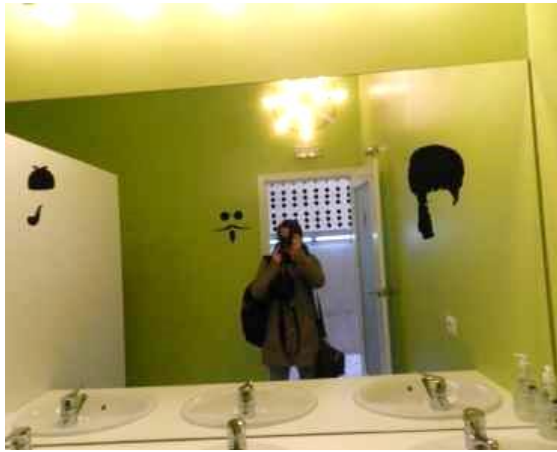
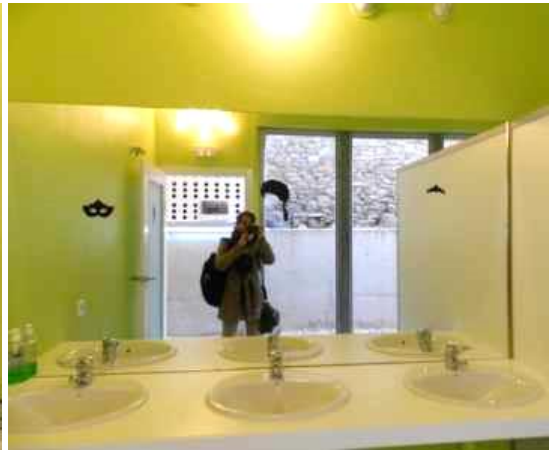
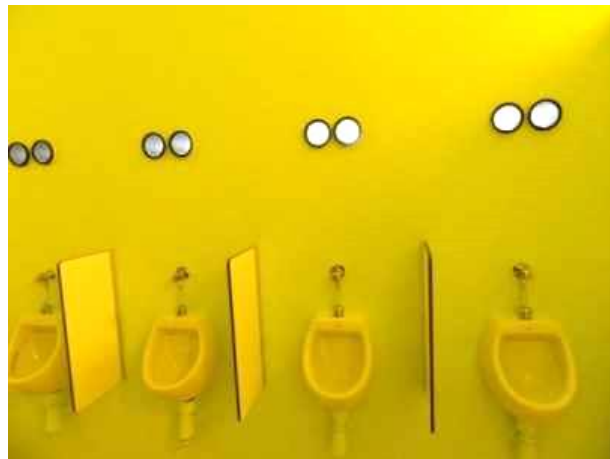
Figuras 1222, 1223 y 1224. *Detalles decorativos de los urinarios del Teatro Municipal de Zafra.*

En los aseos públicos, los espejos se convierten en camerinos, donde los espectadores se pueden caracterizar de modo similar al que lo harían los actores con algunos complementos dibujados en los espejos (figs. 1222 y 1223). Además, agujerea la pared a la altura de los ojos en los urinarios masculinos con dos círculos (uno por ojo), para que pueda disfrutar del entorno exterior, convirtiendo estas vistas en la representación que observa quien se asoma (fig. 1224).

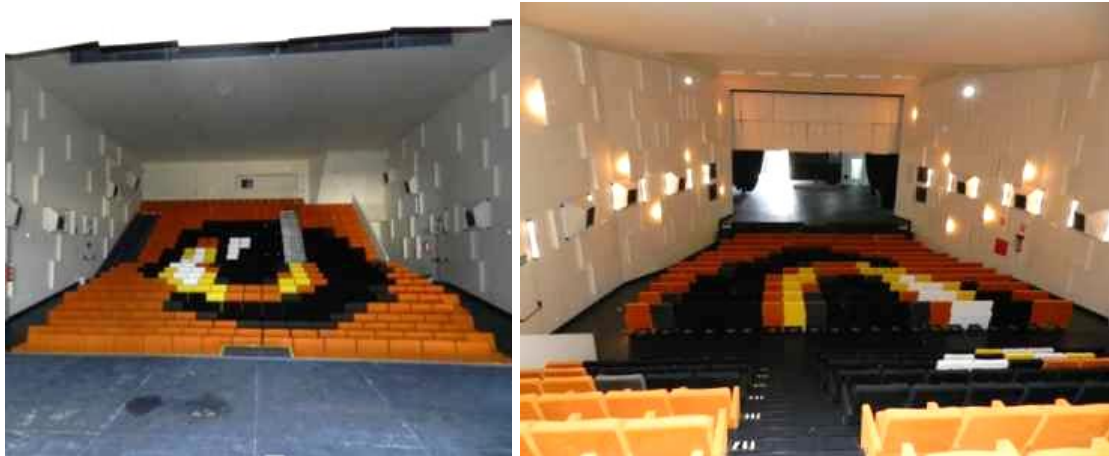
Figuras 1225 y 1226. Sala principal del Teatro Municipal de Zafra.

En la sala principal, los cinco colores que tapizan las 361 butacas se combinan de modo que, percibidas desde el escenario, constituyen un gran ojo (figs. 1225 y 1226). Con este recurso se pretende que el escenario tenga un ojo que esté siempre pendiente de él.

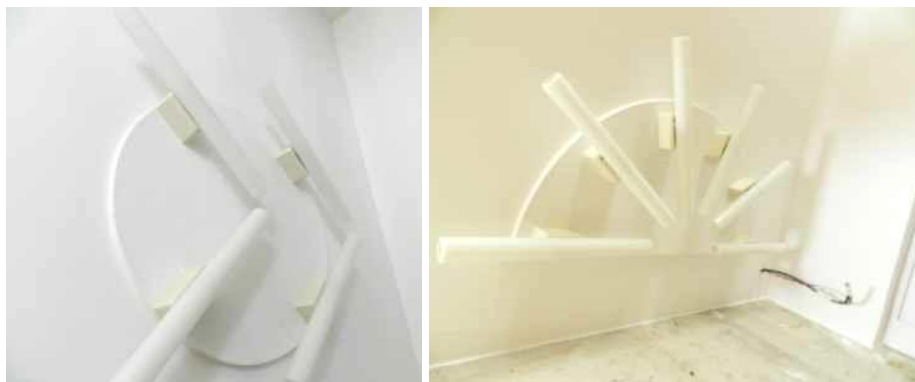
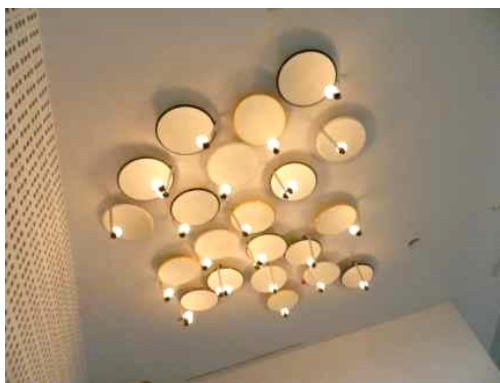
Figuras 1227. Detalles de las ventanas del Teatro Municipal de Zafra.

Y no menos importante es el recurso del círculo que está presente en todo el edificio, por ejemplo en las ventanas, ojos de buey que se tapan con cierres de lavadora (fig. 1227). También hay una serie de perforaciones en el muro occidental del escenario que convierten a los viandantes en espectadores furtivos¹²⁰⁵.

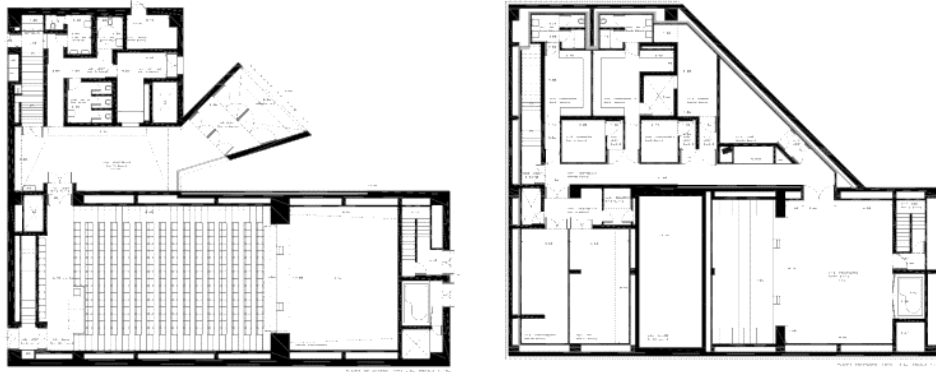
Figuras 1251 y 1252. Planos de la sala principal y del acceso (PERALTA DEL AMO, M., 2007).

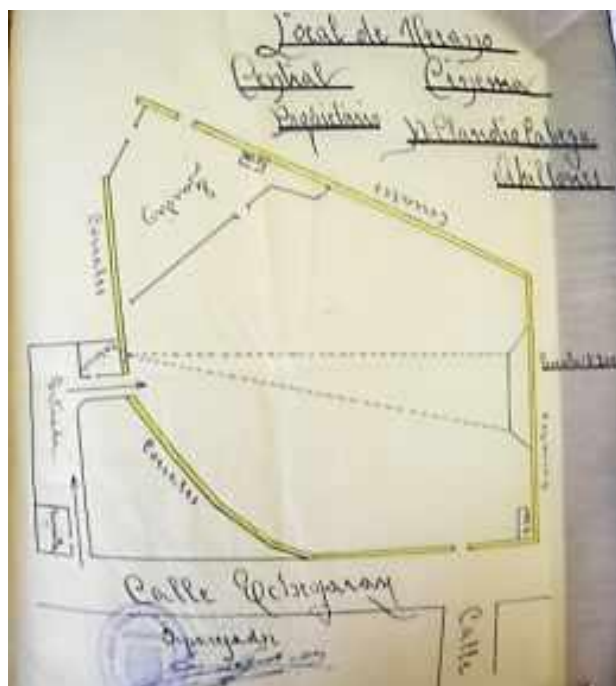
Figura 1257. Central Cinema de Ahillones (DELGADO ÁLVAREZ, J., 1953).

Su fachada era modesta, con dos amplias puertas de acceso al recinto situadas en la calle Echegaray, mientras que su interior era una explanada abierta en cuyos extremos estaba por una parte la cabina construida con tabique de media tercia y por la otra los dos servicios¹²²⁷.

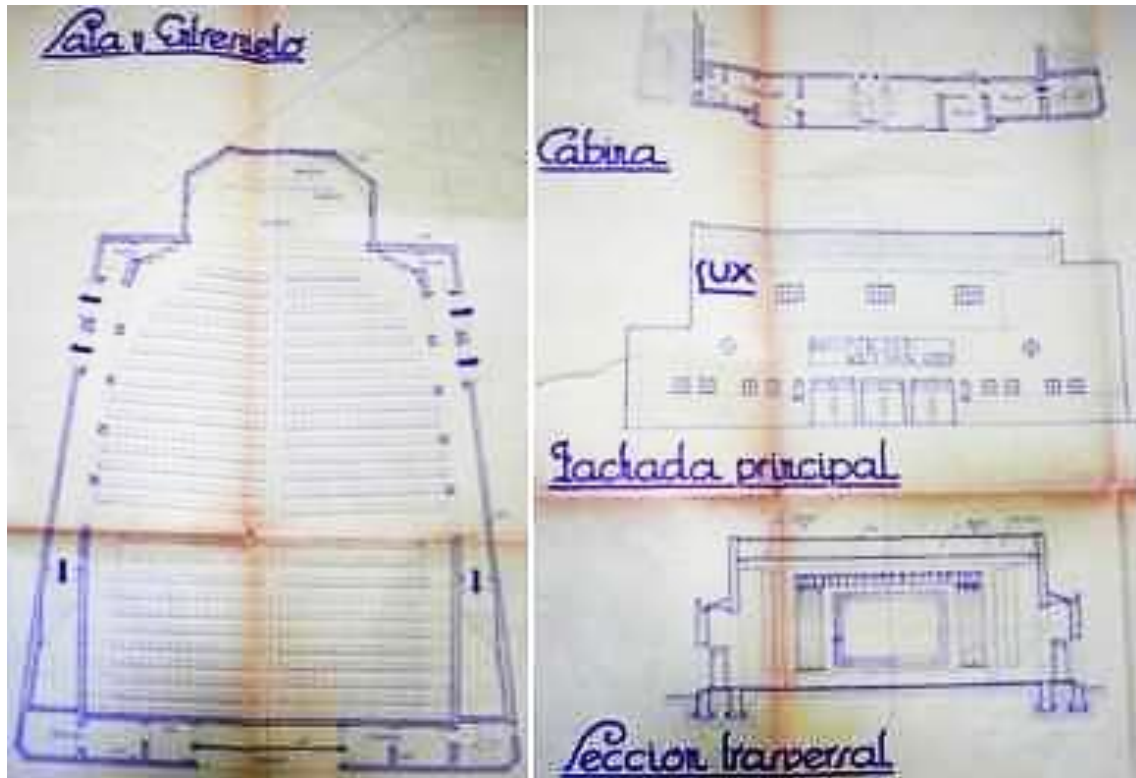
Figura 1260. Cine Espronceda de Almendralejo (CORRAL AGUIRRE, M., 1935).

La decoración era muy simple, siguiendo las pautas estilísticas de esta época en tales edificios, que era a base de grandes lienzos lisos de fachada para la propaganda mural, si bien en el interior se utilizaron como elemento decorativo molduras que se usaban para proyectar la iluminación indirecta¹²³⁰.

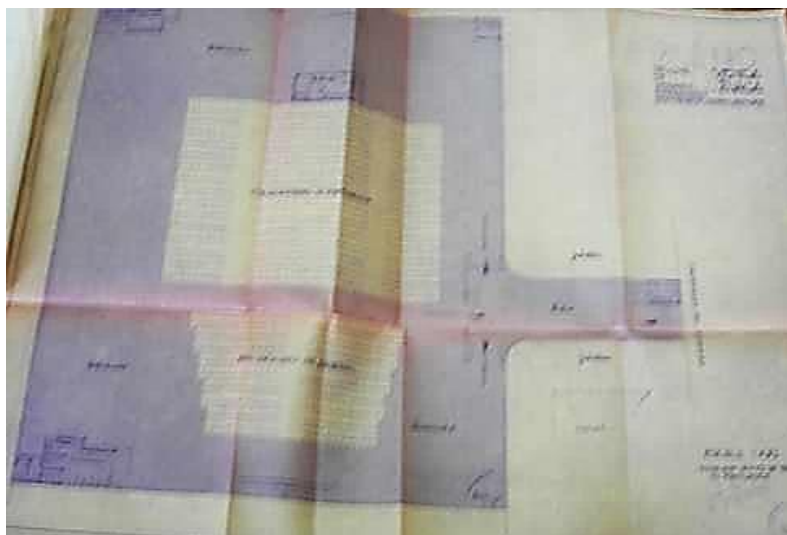
Figura 1263. Cine Avenida en Azuaga (mayo de 1953).

En el patio de butacas la cabina estaba elevada del terreno 1,80 metros. Dentro de la misma, separada por un tabique había una estancia dedicada al taller de bobinado y un pequeño compartimento, también aislado, que se usaba como almacén. El acceso al mismo se hacía por una escalera descubierta.

En cuanto a la proyección y sonido, la pantalla era de 6 m/4.80 m y estaba asentada sobre rollizos de 6 metros de alto, mientras que la pureza del sonido era favorecida por una tabiquería de panderete al fondo en forma abocinada¹²³³.

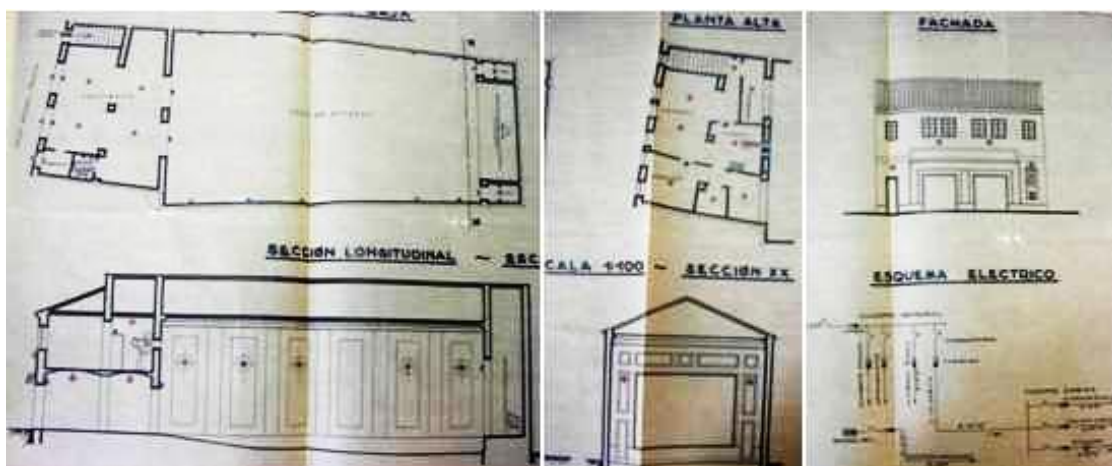
Figura 1280. Cine Delicias de Esparragosa de la Serena (GUERRA PEÑA, C., 1953).

Descripción: El 11 de mayo de 1953, el propietario del Cine Delicias encarga una memoria descriptiva de las instalaciones de su local, para legalizar la situación de dicho cine según circular del Gobierno Civil de Badajoz, el 18 de marzo. El edificio estaba formado por dos plantas: en la baja estaba los accesos, el vestíbulo, el patio de butacas, los servicios y el almacén; en la planta alta estaban la cabina y la sala de enrollado de películas, con ventilación directa al exterior por medio de cuatro ventanas; esta planta era inaccesible para el público aunque tenía entrada directa desde la calle.

La capacidad de la sala principal era de 250 espectadores y en el caso de emergencia, la anchura de la calle donde estaba enclavado y las dos puertas de salida eran suficientes para permitir con holgura el desalojo del local¹²⁵⁰.

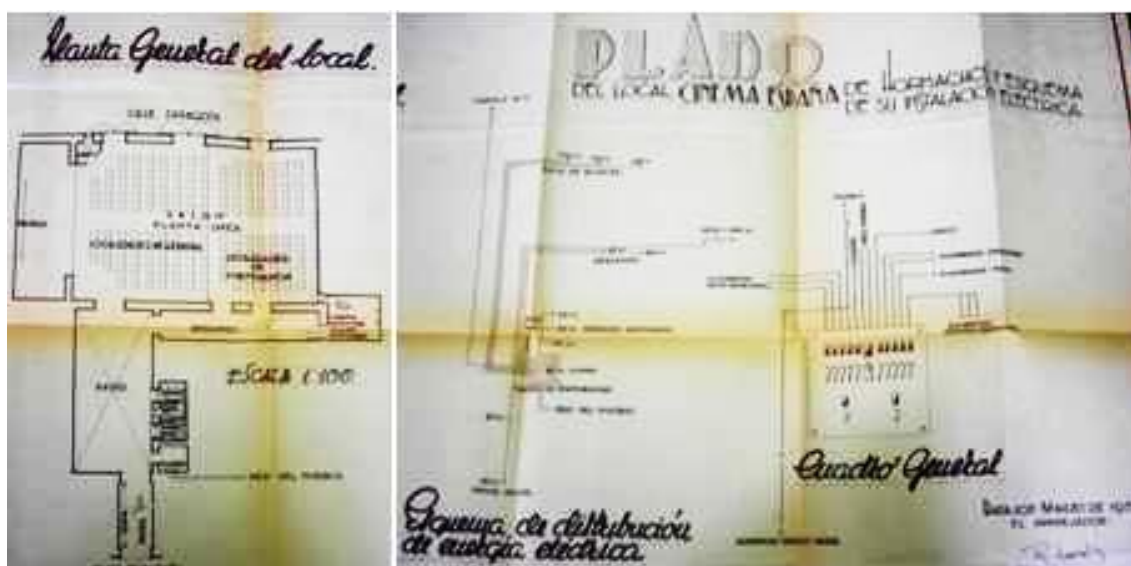
Figura 1296. Cinema España de Hornachos (MORALES, R., 1953).

Descripción: El aparejador Rafael Morales fue el encargado de redactar la memoria descriptiva para legalizar la situación del Cinema España, que funcionaba desde el año 1944. El local era una nave de 15,40 metros de longitud por 10 de ancho, con un aforo de 236 localidades en una sola planta de altura 6,50 metros.

Las butacas estaban dispuestas en la sala dejando un pasillo central y dos laterales y separadas entre sí a la distancia de 0,85 metros de respaldo a respaldo, quedando un paso entre ellas de 0,45 metros, tal como marcaba el Reglamento de Espectáculos¹²⁶⁶.

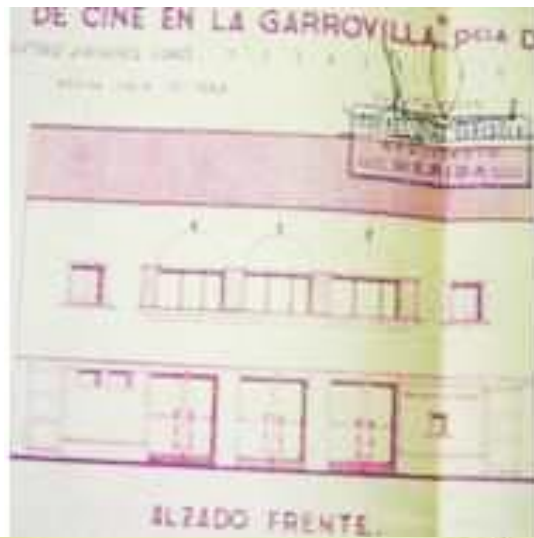
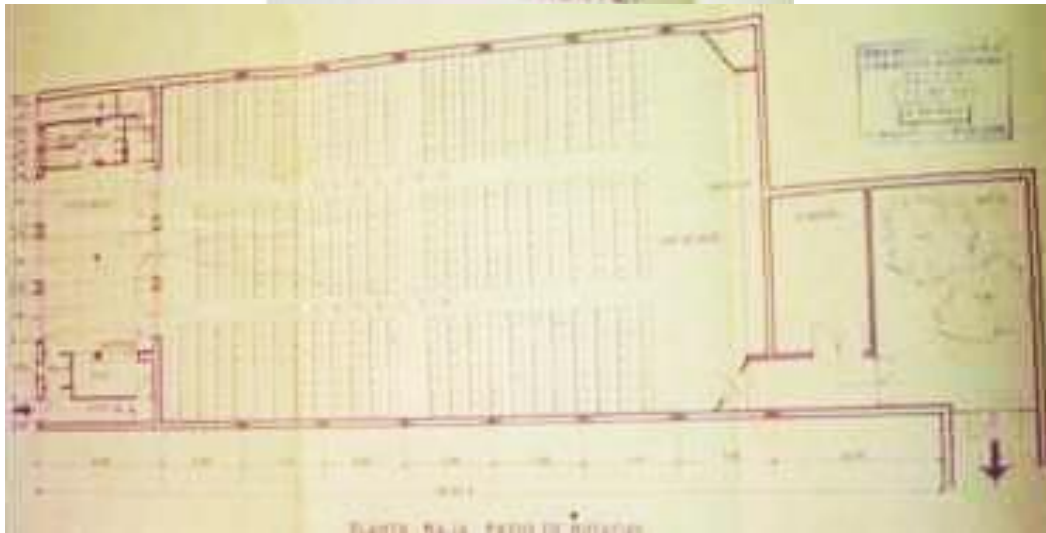
Figura 1300. Cine San Antonio de La Garrovilla (DÍAZ SARASOLA, R., 1957).

Su fachada principal era muy simple siguiendo la estética de la arquitectura de la localidad. Sus elementos en la parte inferior eran unas amplias puertas de entrada al vestíbulo con arcos rehundidos, sus tejas eran de color rojo y sus paramentos en blanco con la carpintería en verde¹²⁷⁰.

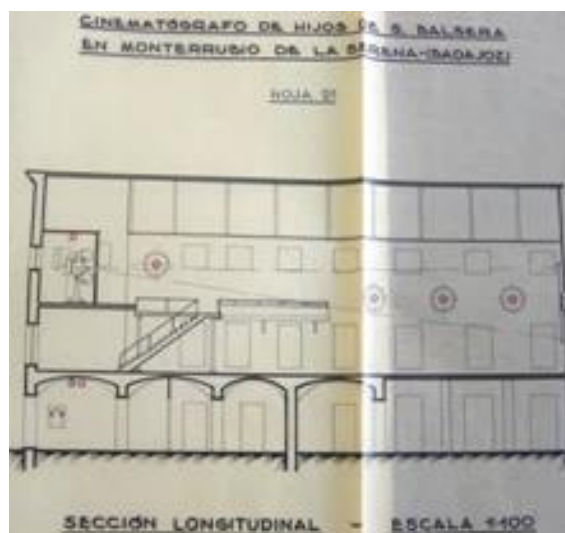
Figura 1318. Plano de instalación eléctrica del Cine Isabel de Monterrubio de la Serena (GUERRA PEÑA, C., 1950).

menor envergadura, se fijaron las butacas al suelo (a distancia las filas de un metro por ser de asiento fijo) y se construyeron nuevos aseos con ventilación directa.

En la sala, se dispuso una puerta metálica de separación de la cabina de proyección, consiguiendo así una sala de bobinado independiente¹²⁹⁶.

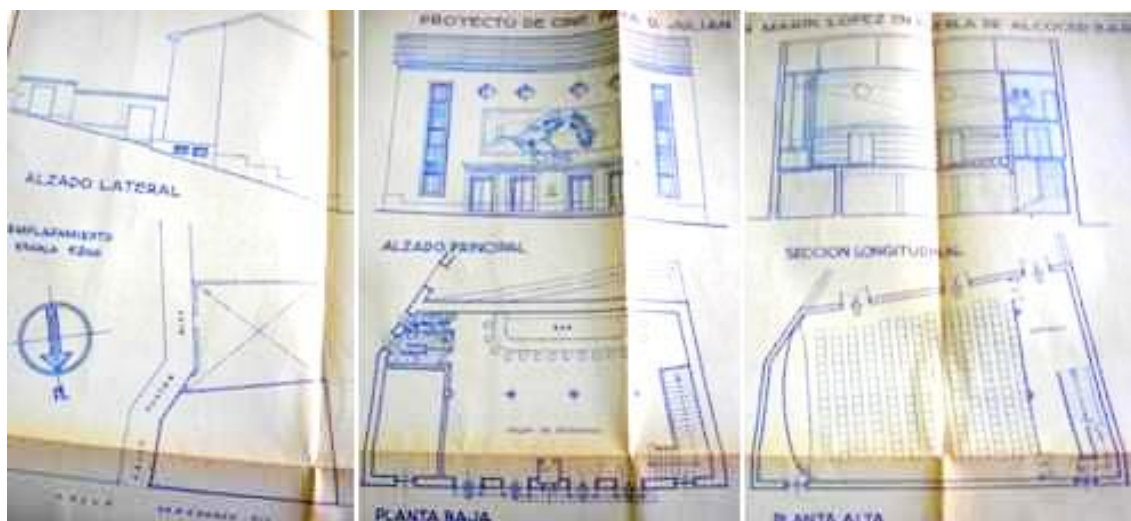
Figura 1334. Planos del Cine Victoria de Puebla de Alcocer (CANSECO, F., 1960).

Constaba de dos plantas: dadas las pequeñas dimensiones de la planta baja trapezoidal, cuyos lados tenían 9 metros, solo se ubica en ella un bar, sala de descanso y la entrada principal al cine; mientras que en la planta superior se situaba la sala de los espectadores, a la que se accedía por dos puertas situadas en el vestíbulo. La comunicación entre ambas plantas se efectuaba por medio de una escalera. En esta planta estaban también los aseos.

La capacidad del local era de 212 localidades, suficientes si tenemos en cuenta que dicho pueblo tenía un censo de 5.000 habitantes, y su desalojo se realizaba por medio de tres salidas accidentales a un patio que comunicaba con la calle Pastor Díaz¹³¹³.

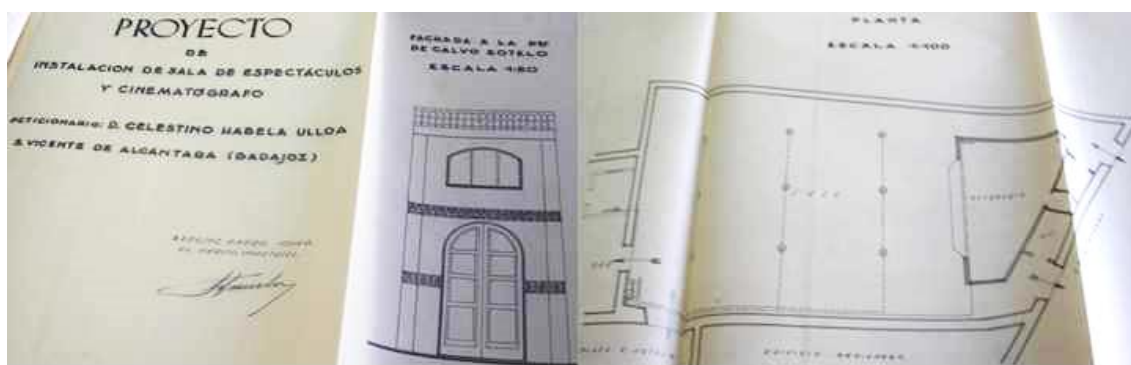
Figura 1348. Cine en San Vicente de Alcántara (Proyecto de la Sala de espectáculos y Cinematógrafo, 1946).

Descripción: En enero de 1946, se proyecta la instalación de la Sala de espectáculos y Cinematógrafo. En principio, el local se utilizaría como sala de espectáculos, más adelante se construiría la cabina de proyección sobre el piso principal del bar. Los camerinos estaban contruidos encima del pasillo mayor y de los retretes.

El edificio era de una sola planta con un salón de 17,50 m/3,50 m/6 m de altura, con un escenario al final del mismo en su parte central, limitado por dos amplios pasillos que terminaban en otras tantas puertas con salida a la calle Morera. En resumen, el salón tenía las siguientes salidas: una puerta principal a la plaza Calvo Sotelo, otra al bar contiguo al salón con salida a la misma plaza, y dos puertas más a la calle Morera¹³³⁰. Ambas calles tenían las dimensiones suficientes para el rápido desalojo de los 200 espectadores que tenía el local de aforo.

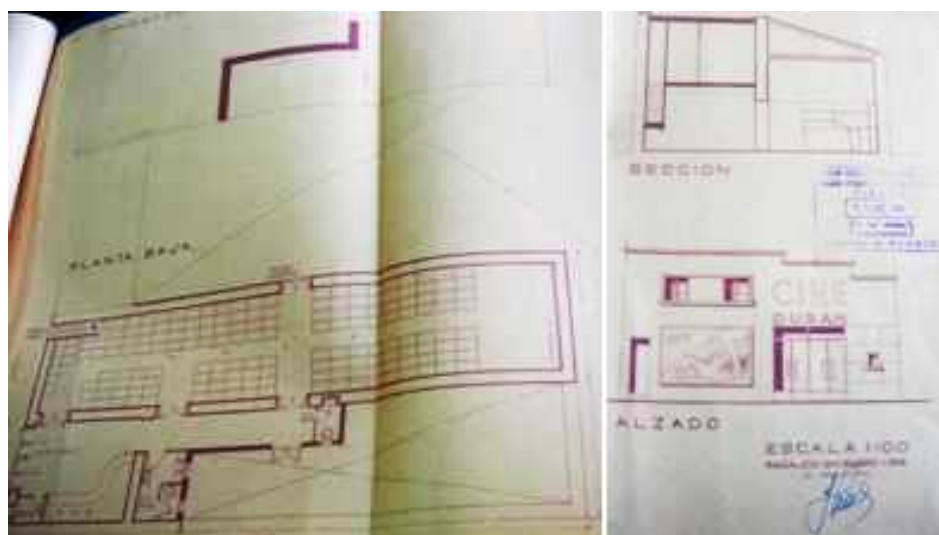
Figura 1357. Cine Durán de Solana de los Barros (ESCUDERO MORCILLO, E., 1958).

Con objeto de adaptarlo al Reglamento se convirtió el salón más pequeño en vestíbulo y se abrió una amplia puerta en la fachada. Este vestíbulo se prolongó hacia el fondo por medio de un pasillo, comunicando el vestíbulo con la sala a través de tres puertas.

La sala tenía una salida lateral a un corralón que daba a la carretera de Badajoz, que se aprovechó como salida eventual. Además, para conectar la sala principal con la cabina de proyección y la sala de enrollado con ambas independientes, se construyó en la sala del patio de butacas una pequeña puerta lateral con subida independiente a citadas estancias¹³³⁹.

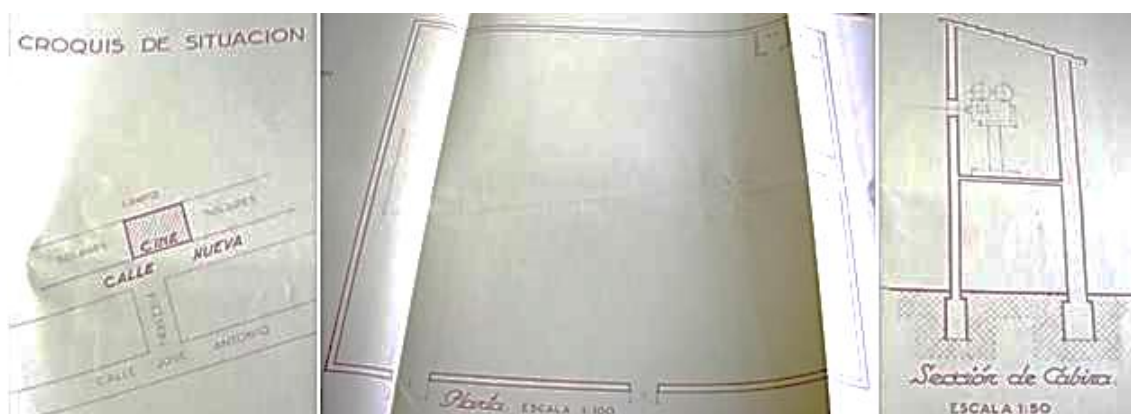
Figura 1362. Cine de verano de Talarrubias (Proyecto del cine de verano, 1956).

El local, que formaba un rectángulo de 32 metros de fachada y 23 de fondo, estaba cercado con muros de piedra y cal de cuatro metros de altura. Tenía dos puertas de acceso que daban directamente a la sala principal, donde la pantalla se hallaba situada a la izquierda y la cabina de proyección con su sala de enrollado a la derecha. Esta última estaba construida de obra de albañilería, y se encontraba a metro y medio sobre el piso del local¹³⁴³.

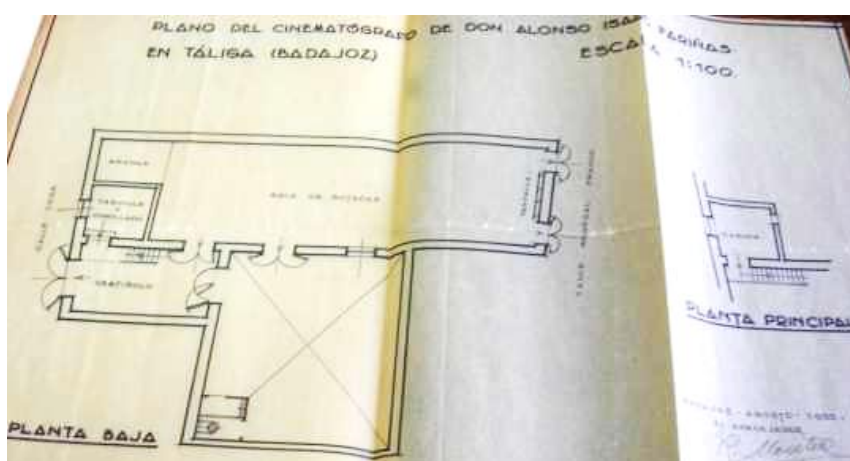
Figura 1363. Plano del Cine Nuestra Señora de los Santos de Tálaga (MONTERO, R., 1953).

Estaba emplazado entre las calles General Franco y Chica, y disponía de salidas directas a la primera y a un patio y vestíbulo que daban a la segunda. El edificio constaba de una sola planta para el público y otra pequeña para la cabina de proyección, bajo la cual se encontraban las taquillas y el embobinado de películas. La capacidad del local entre butacas y un pequeño graderío, situado al fondo junto a la cabina, no excedía de 220 espectadores¹³⁴⁴.

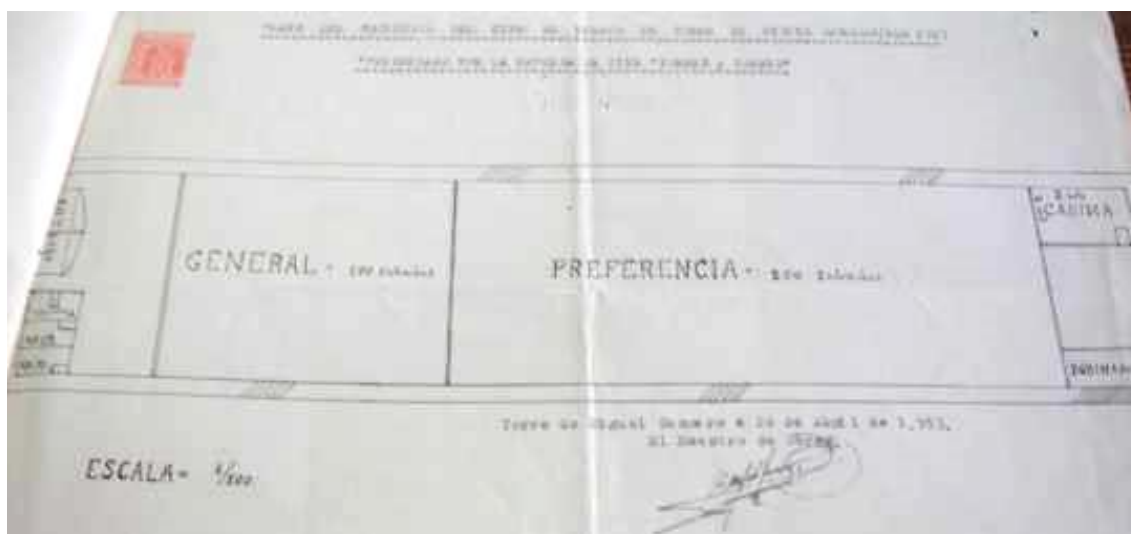
Figura 1365. Cine de Torre de Miguel Sesmero (Proyecto cine de verano, 1953).

Descripción: Del 11 de mayo de 1953 hay una memoria descriptiva del local destinado a espectáculos públicos durante la temporada de verano, con una superficie de 180 m² y una pista de cemento en el centro de 40 m² propia para bailes. Era una terraza descubierta con las paredes de cinco metros de altura, su entrada se realizaba por una puerta de dos hojas bastante amplia, de aquí se pasaba a un pequeño vestíbulo donde estaban ubicadas la taquilla y los servicios. A continuación se encontraba el espacio reservado a las localidades de general, con una capacidad para 100 sillas. Le seguían las de preferencia (200 sillas), y al fondo la cabina de proyección y sala de bobinado¹³⁴⁷.

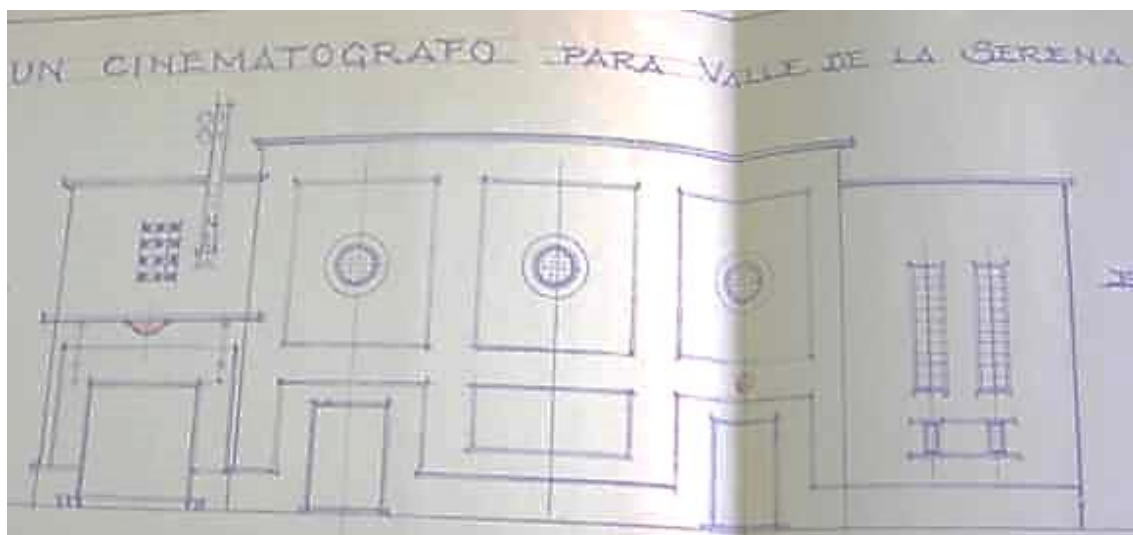
Figura 1378. *Cinematógrafo en Valle de la Serena* (VACA MORALES, F., 1954).

La sala principal permitía alojar a 250 localidades, que se distribuían en 15 filas de butacas de 16, y algunas más en el fondo¹³⁶³.

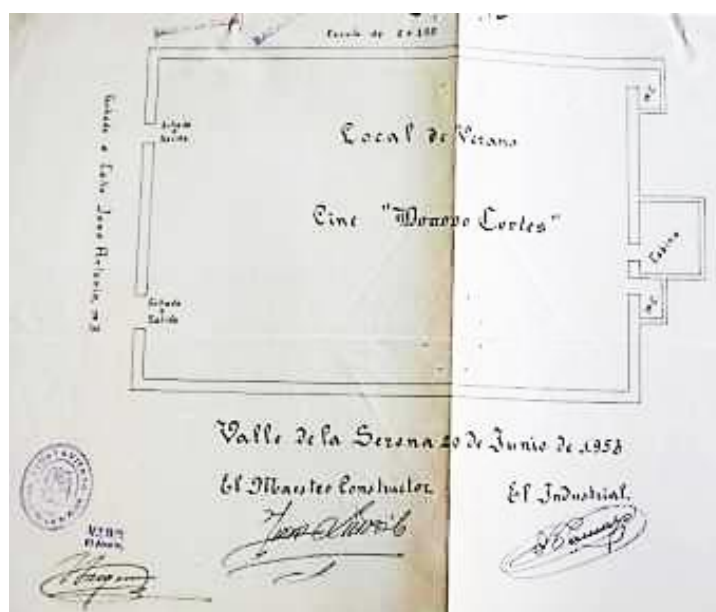
Figura 1379. Cine Donoso Cortés de Valle de la Serena (Proyecto Cine Donoso Cortés, 1953).

Descripción: El 24 de julio de 1953, el propietario del local Dionisio Tamayo realiza la memoria de las instalaciones del cine de verano Donoso Cortés. Estaba integrado por un local al aire libre con una superficie 326,31 m², construido con paredes de una altura de 3,70 metros por los laterales y 5,50 metros por la fachada, con dos puertas en la misma. Totalmente diáfano, sin vestíbulo ni separación de localidades, entre ambas puertas estaba la pantalla y en el lado opuesto la cabina de proyección y dos servicios¹³⁶⁴.

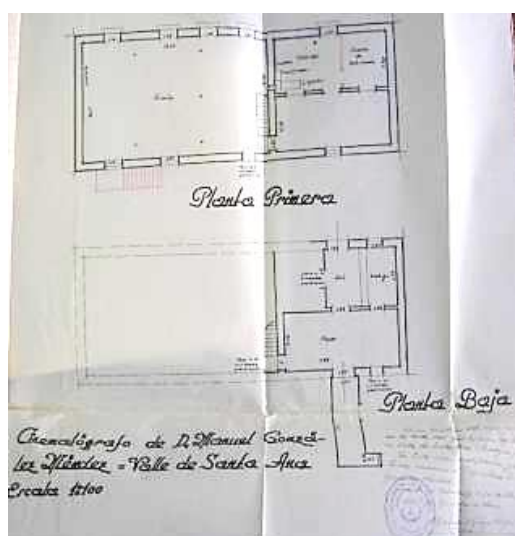
Figura 1380. Cine Santa Ana de Valle de Santa Ana (MARÍN CRESPO, M., 1953).

Al cine se accedía por una puerta que daba al hall y al *ambigú* (pieza conjunta y separada por un mostrador) y de aquí se pasaba al *foyer*, y tenía acceso al fondo a un patio alargado en donde había un servicio.

En el *foyer*, a la derecha, había una puerta que conducía por una escalera a la planta primera del edificio, en donde estaba instalada la sala de proyección de planta trapezoidal¹³⁶⁵.

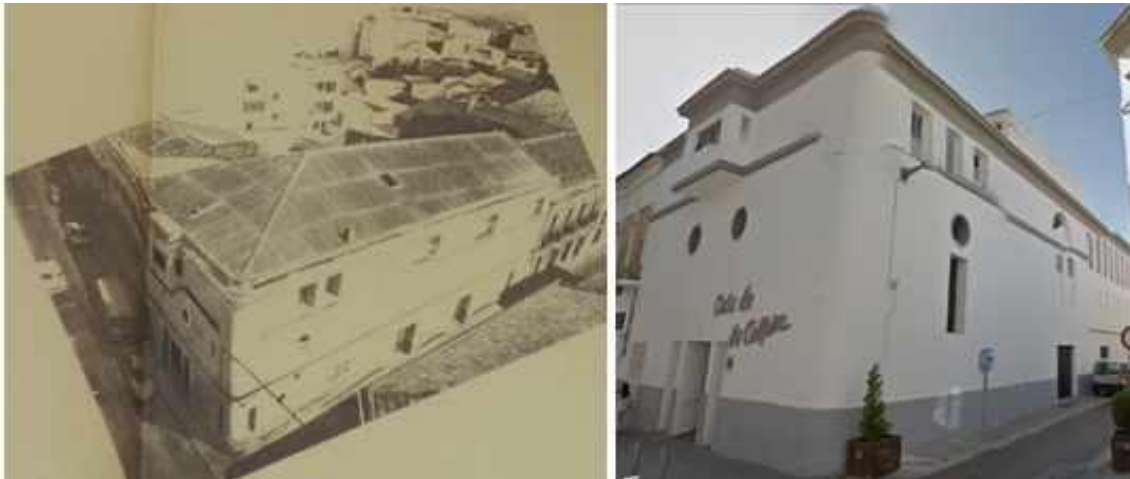
Figura 1390. Planos y fotografías del Cine Rialto de Villanueva de la Serena (MADRIGAL MARTÍNEZ-PEREDA, J., 1987).

Con todo ello se crea un nuevo edificio de cuatro plantas con los siguientes usos: en la planta baja un vestíbulo polivalente y salón de actos; en la planta primera la sala de exposiciones, almacén y aseos; en la planta segunda las aulas y seminarios, y en la tercera la biblioteca y el archivo¹³⁷⁵.

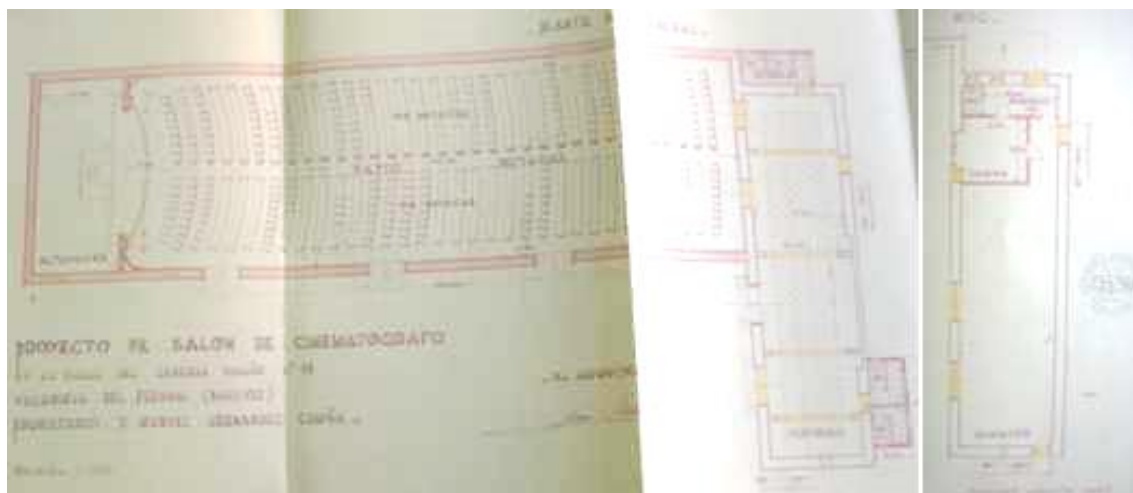
Figura 1391. Cine Hernández de Villanueva del Fresno (MORCILLO VILLAR, L., 1943).

El salón de butacas sería de nueva planta con entrada directa desde el vestíbulo mencionado. Este medía 34,70 metros de longitud por 11 de anchura, y su altura era de 6 metros en la parte más alta. El escenario o sala de altavoces medía 5 metros de anchura y estaba separado de esta por una boca de escena.

La cabina de proyección se instala en la planta alta del edificio junto con la sala de bobinado, su acceso era independiente de las dependencias de público¹³⁷⁶.

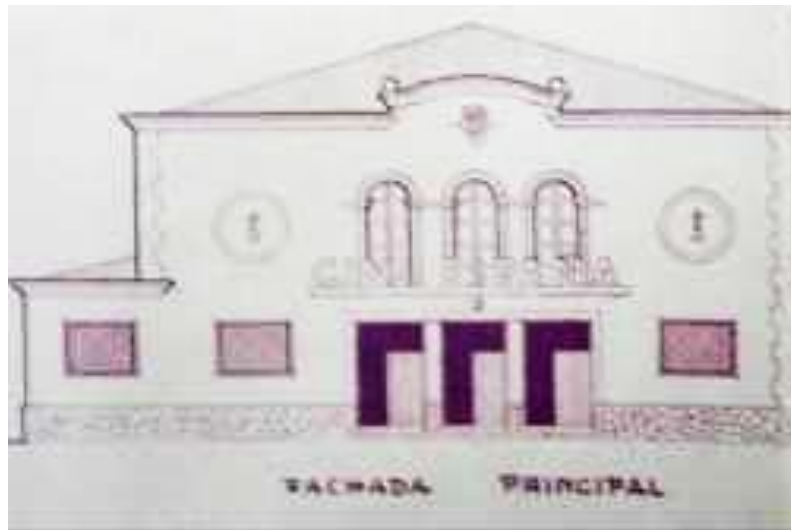
Figura 1402. *Cine España de Albalá* (PERIANES PRESUMIDO, F., 1950).

En el cine de verano, el espacio destinado a proyección tenía una superficie de 280 m² y podía albergar 700 localidades. El resto del solar estaba ocupado por el bar y el área de descanso¹³⁸⁸.

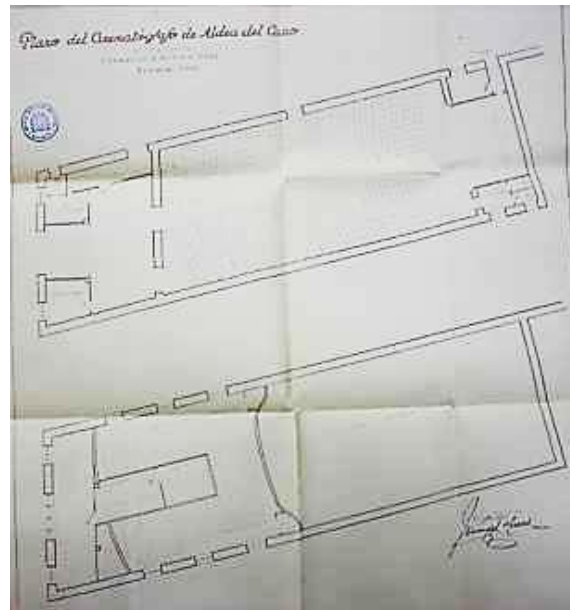
Figura 1406. *Plano del Cine Román de Aldea del Cano* (HERRERO, M., 1953).

La escalera que ponía en comunicación con el anfiteatro conducía a un pequeño vestíbulo, por el que se accedía a las dos cabinas de proyección y al citado anfiteatro. Este tenía un aforo de 127 espectadores, y en los laterales había dos palcos con tres localidades cada uno¹³⁹¹.

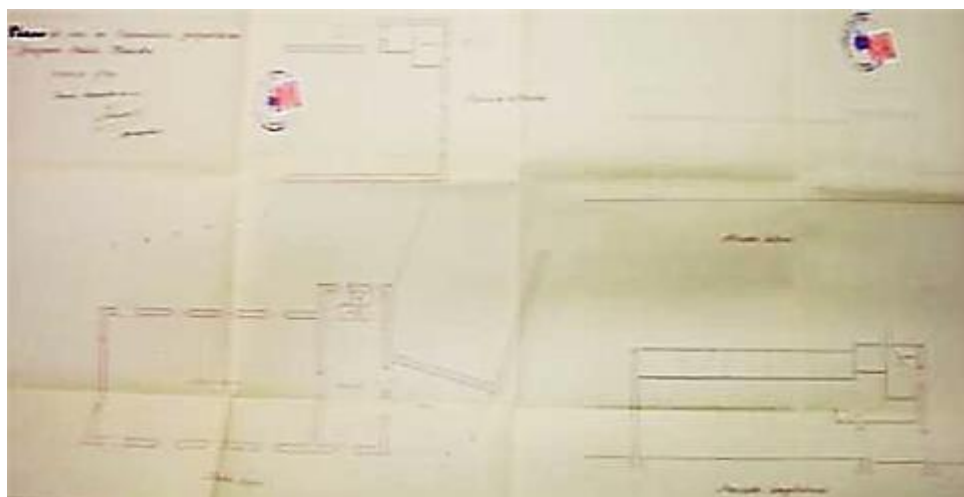
Figura 1420. Cine Grema de Calzadilla (PERIANES PRESUMIDO, F., 1953).

Según la descripción del aparejador Fernando Perianes Presumido en noviembre de 1953, el local tenía una superficie cubierta de 220m² y constaba de una sala de descanso, una sala de proyecciones con un aforo para 220 espectadores y un patio posterior.

La sala principal estaba constituida por un patio de butacas de forma rectangular con dos salidas directas al exterior y otra a la sala de descanso, seis amplias ventanas de ventilación, cielo raso de cañizo y suelo de cemento. Encima de esta sala se encontraba el anfiteatro, al que se accedía desde unas escaleras que lo comunicaban con la sala de descanso, disponía de graderío de cemento y se comunicaba con un amplio patio posterior que daba a la calle, donde se ubicaban la cabina y antecabina¹⁴¹³.

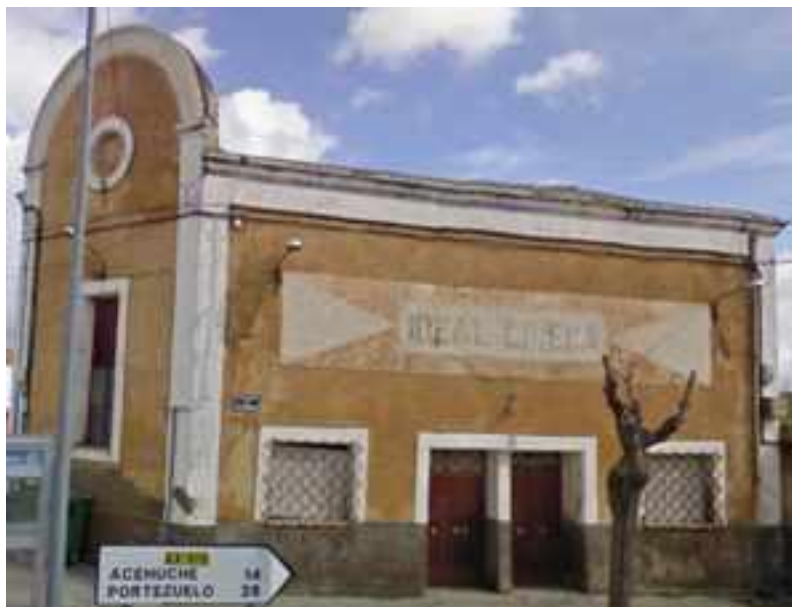
Figura 1433. Foto del Ideal Cinema de Ceclavín.

El edificio estaba dotado de una sala principal con patio de butacas, anfiteatro, escenario, camerinos, servicios y las correspondientes cabina y antecabina. Su capacidad era de 150 butacas y de 100 asientos de bancos corridos en el anfiteatro. Los accesos se efectúan por varias puertas, 2 desde la calle al vestíbulo, 1 desde la calle al bar, 1 desde el vestíbulo a la sala, 2 desde el bar a la sala y 1 desde la sala directamente a la calle.

Actualmente, el edificio sigue en pie, manteniendo la misma distribución y dependencias que las descritas por el arquitecto en los años setenta. Pero su estado de conservación va en progresivo deterioro, a la espera de que su actual propietario (el Ayuntamiento de la localidad) lo rehabilite¹⁴²⁴.
