TESIS DOCTORAL

**CONSERVACIÓN, REHABILITACIÓN Y
ADAPTACIÓN DE LOS EDIFICIOS PARA EL
ESPECTÁCULO: TEATROS Y CINES DE
EXTREMADURA**

Laura Fernández Rojo

Departamento de Arte y Ciencias del Territorio
Universidad de Extremadura

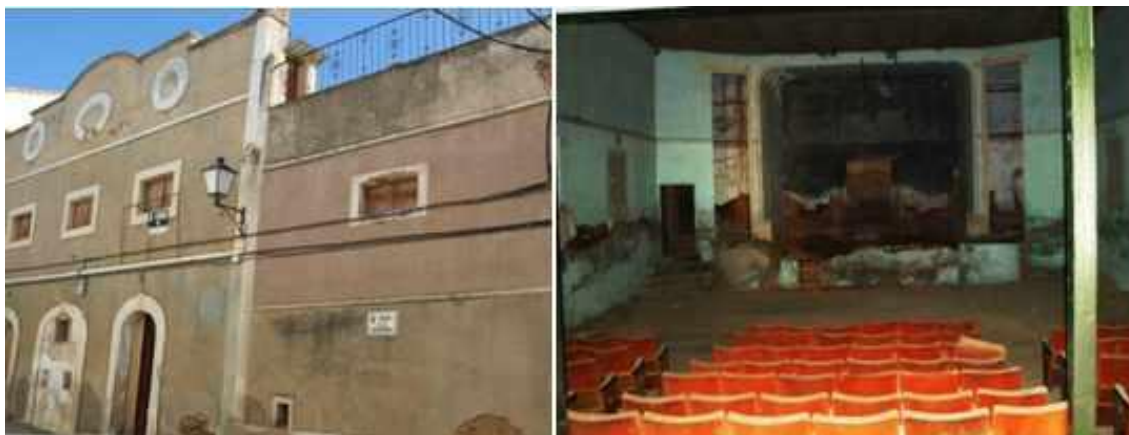
Figura 1442 y 1443. Fotografías actuales del Cine Palacios de Logrosán (PALACIOS, M.).

El cine aloja un pequeño patio de butacas con un aforo de 300 (de terciopelo color teja que se trajeron del Teatro Real de la Ópera de Madrid), un anfiteatro y un pequeño escenario. En el anfiteatro había una estructura de metal con asientos corridos de madera y sin respaldo, que dejaba por detrás un espacio para deambular. A la derecha estaba el *ambigú* del piso de arriba, con dos servicios y barra. Además, tenía otras dependencias como un pequeño bar, taquillas, etc.¹⁴³⁴

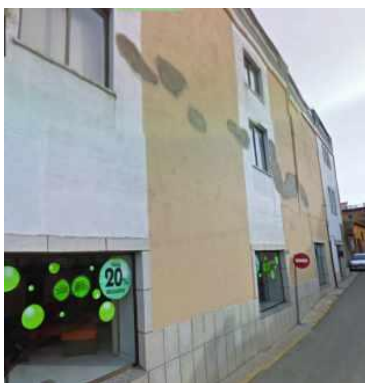
Figura 1477. Estado actual del Cine Lasi de Torrejoncillo.

La decoración exterior la formaban molduras de cemento, tirolesa fina en zócalo y fratasado el resto, además de molduras mixtilíneas enmarcando los vanos dispuestos de tres en tres, el central era el más elevado, y algunos elementos geométricos cuadrangulares. Finalmente, remata el edificio una cornisa con diferentes elementos geométricos y algunos flameros decorativos en la parte superior.

En cuanto a la decoración interior, tenía un zócalo de planchas de corcho prensado por motivos acústicos, molduras de escayola y paños con claras líneas *art déco*¹⁴⁶⁷.

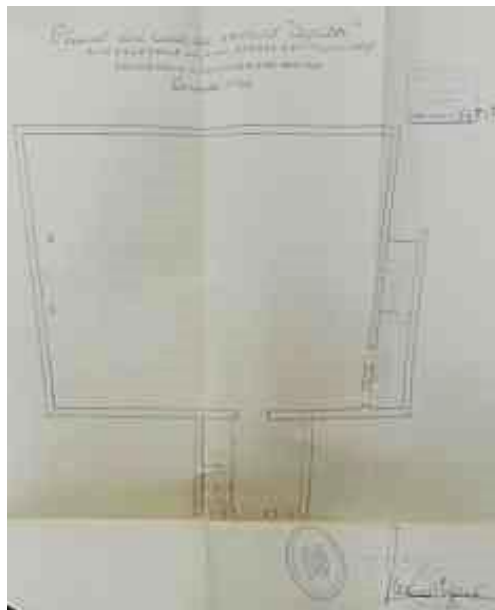
Figura 1498. Cine Capitol de verano de Zorita (HERRERO PAREDES, J. M., 1957).

El acceso a la sala principal, con 496 localidades, se realizaba a través de un vestíbulo donde estaban el bar y los aseos. Al fondo de la sala principal se encontraban la cabina y antecabina, y al frente, la pantalla. El pavimento era de baldosín hidráulico en vestíbulo y cabinas, y de arena en la sala principal¹⁴⁸⁸.
