TESIS DOCTORAL

**ANÁLISIS DE LOS EFECTOS DE LAS ACCIONES SÍSMICAS EN
LAS ESTRUCTURAS DE FÁBRICA DE LOS EDIFICIOS DEL
PATRIMONIO HISTÓRICO**

**Autor:
JUAN ANTONIO VERA MORALES**

AÑO: 2015

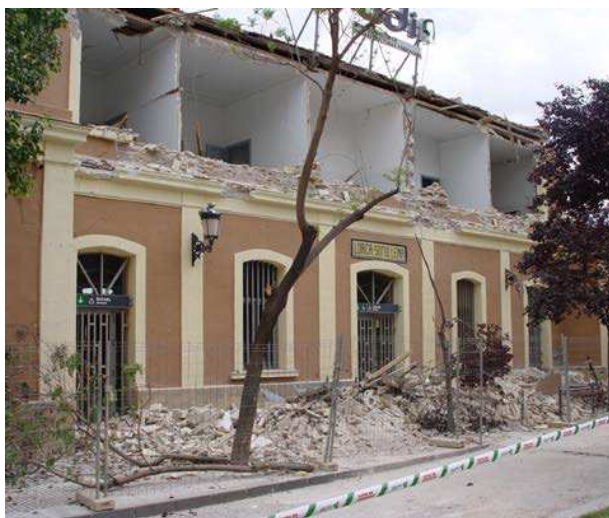
La Figura 6 muestra un ejemplo de colapso fuera del plano del muro de la planta superior de la estación de tren de Lorca tras el sismo.

Figura 6. Desprendimiento del muro de la planta superior de la estación de tren de Lorca.

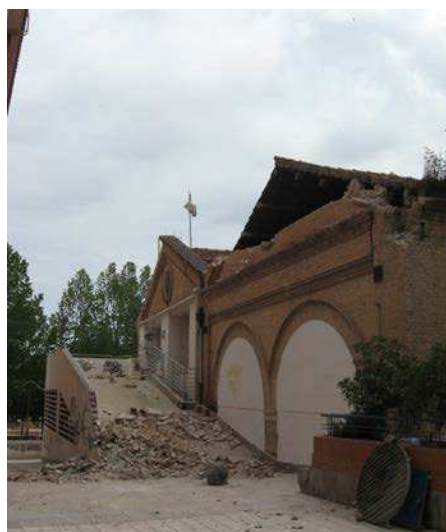
Otro fallo fuera del plano es el fallo de los pretilos, que se considera como fallo fuera del plano, debido a que este tipo de elementos no estructurales, se comportan, si no están restringidos o bien anclados, como muros en voladizo extendidos más allá de la línea de techo. Por estar localizados en la parte superior de los edificios se ven sometidos a mayores amplificaciones del movimiento sísmico, que inducen fácilmente al fallo por flexión fuera del plano (Figura 7).

Figura 7. Desprendimiento del muro piñón de la estación de Lorca.

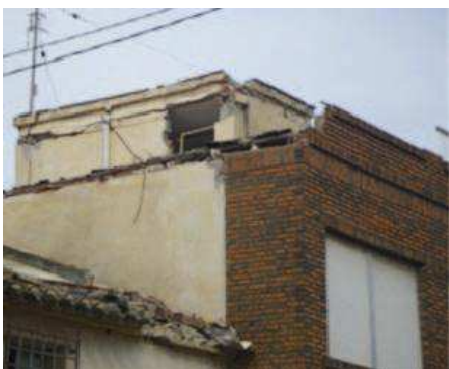
Se observaron parapetos de ladrillo no reforzados (Figura 9) que colapsaron cayendo sobre edificios contiguos o sobre la calle y chimeneas dañadas en casas residenciales unifamiliares (Figura 10).

Figura 9. Elementos no estructurales no anclados a la estructura (Carreño et al., 2012).

Los elementos no estructurales con el borde superior libre, como cornisas, antepechos, parapetos y chimeneas, deben enlazarse a la estructura, tal como lo requiere la norma sismorresistente NCSE-02, algunas veces mediante un encadenado de coronación, para garantizar su estabilidad (Carreño et al., 2012).

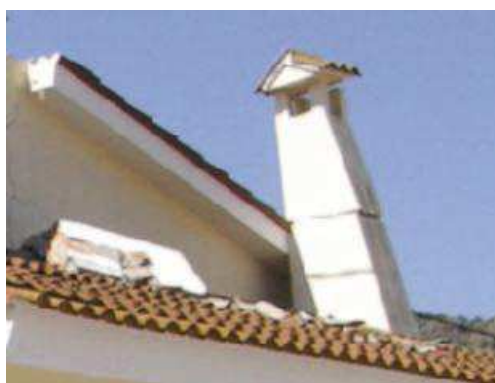
Figura 10. Chimenea dañada por el terremoto en casa residencial (Carreño et al., 2012).

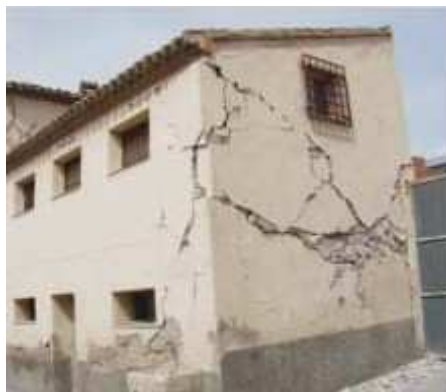
Se trata de un tipo de agrietamiento en doble diagonal en forma de cruz (X), que puede presentarse en diferentes partes de la estructura. Este tipo de fallo es una de las principales causas del colapso de las estructuras de fábrica cuando las grietas se forman en los muros del sistema resistente de cargas laterales, debido a que no existe la suficiente densidad de muros en una dirección determinada del edificio y, por lo tanto, las fuerzas inducidas por el sismo exceden la resistencia a cortante.

Figura 11. Grietas en forma de cruz. Convento de las Clarisas de Lorca.

Cuando el tamaño de estas grietas llega a ser excesivo, la resistencia y la rigidez de los muros se degradan rápidamente, debido a que no existe un refuerzo que controle el tamaño de las grietas y, por lo tanto, la estructura falla de forma frágil. Para grietas pequeñas y poco profundas, el sistema resistente de cargas verticales no se ve comprometido y, por tanto, la estructura continua siendo estable.

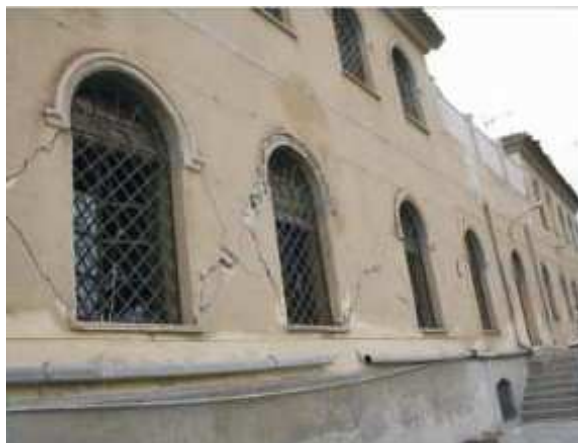
Este tipo de agrietamiento en forma de cruz de San Andrés o X, también se produce en las fachadas de los edificios de fábrica que tienen un gran número de ventanas y puertas. En este caso, las grietas se forman en la parte del muro que está limitada por estas aberturas o directamente sobre los dinteles.

Figura 12. Grietas formadas por tensión diagonal entre las ventanas de un edificio de fábrica. Convento de las Clarisas de Lorca.

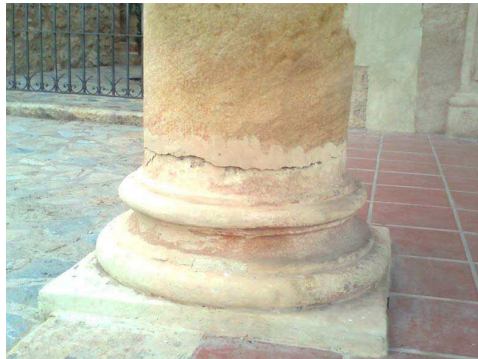
Las grietas producidas por esfuerzos excesivos de flexión, son generalmente horizontales y se forman en la parte superior e inferior de las columnas o pilares de estructuras de fábrica. La (Figura 13) siguiente muestra los daños en algunas columnas del pórtico que se construyó en el siglo XVIII de la ermita del Calvario de Lorca producida por el sismo.

Figura 13. Agrietamiento por flexión. Ermita del Calvario de Lorca.

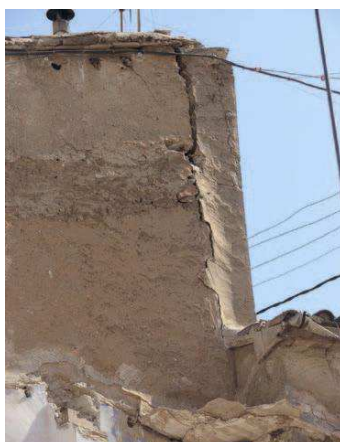
Figura 14.

En Lorca se observó entre los edificios con estructura de muros que los daños más evidentes consistían en la separación de los muros en sus encuentros (Figura 14), desencadenada sin duda por el terremoto pero cuyo origen radica en la falta de conexión eficaz entre los propios muros (Álvarez et al. 2013).

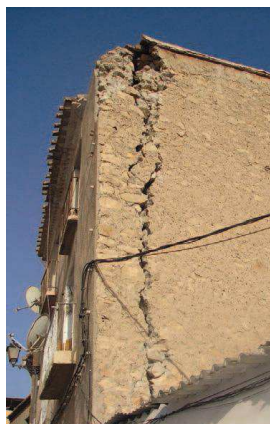
Figura 18.

El problema observado en Lorca, es que muchos de estos muros no pudieron llegar a cumplir su misión de estabilización por la rotura previa de la unión. El encuentro entre paños ha de soportar no sólo los esfuerzos axiales directos sino también las flexiones que se originan. En Lorca se ha observado que en muchos casos no se han respetado estos principios constructivos tradicionales, lo que ha producido la separación entre

muros que muestra la Figura 18, que constituye una forma de fallo frecuente (Álvarez et al. 2013).

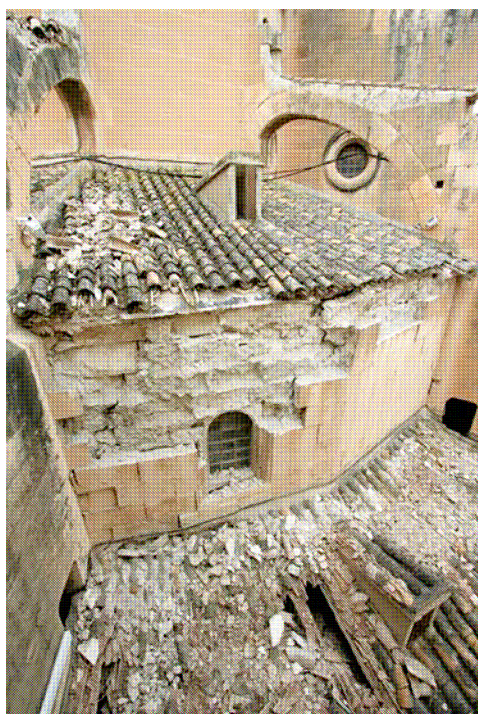
En los edificios históricos de estructuras de fábrica, también puede llegar a producirse este fenómeno, incluso cuando se trata de paredes aparentemente muy sólidas como lo son las de sillería. Se puede producir una desagregación interna de una fábrica con separación entre hojas por diferente comportamiento mecánico entre las mismas que en el caso de empujes con componente horizontal, se pueden producir desprendimientos. En el caso de la Colegiata de San Patricio de Lorca, los muros son de sillería a sus dos caras, pero con un alma a base de rellenos de morteros de cal, pequeños mampuestos y cascotes, lo que ha hecho que en la girola se desprenda el más externo de ellos, con el desplome del muro de cierre y el vuelco de su cara exterior en sillería cayendo a la cubierta inferior (Figura 19).

Figura 19. Desplome de la cara exterior del muro de la girola de la Colegiata de San Patricio sobre las cubiertas.

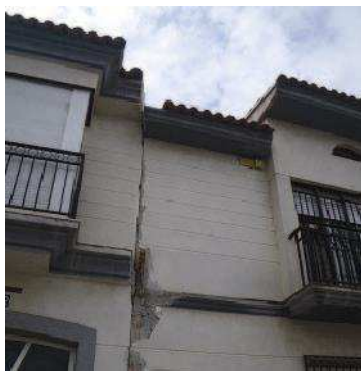
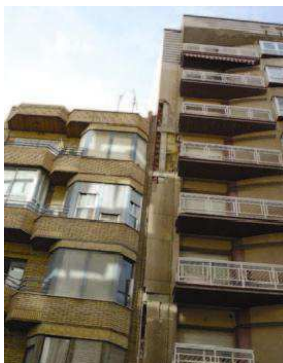
En Lorca se identificaron algunos casos de golpeteo o martilleo como se muestra en la Figura 21. Los daños por golpeteo suceden porque el espacio que se deja entre los edificios es insuficiente para que los mismos puedan desplazarse lateralmente sin perjudicarse.

Figura 21. Efectos del golpeteo observados en la visita post-terremoto a Lorca (Carreño et al., 2012).

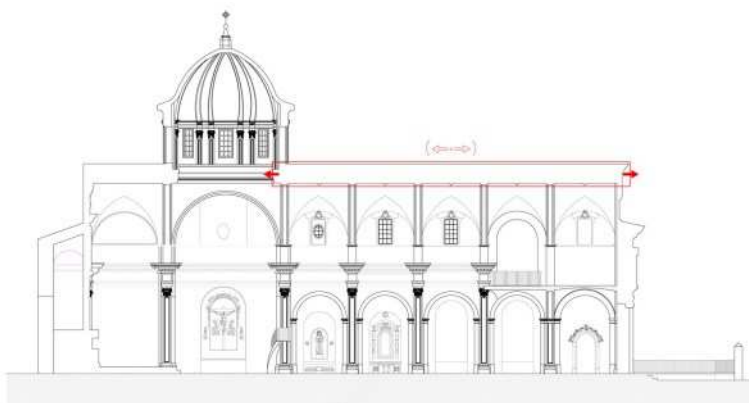
En el caso de los edificios del patrimonio histórico con estructuras de fábrica, los daños por impacto, normalmente entre los edificios bajos contra los más altos está mucho menos documentado y es menos habitual pero, en el caso del terremoto de Lorca, se puede analizar sus consecuencias en la Iglesia de Santiago, considerando su cúpula como el edificio más alto (Figura 22).

Tomado así, la diferencia de construcción y, sobre todo, de peso y rigidez, entre el tambor y su cúpula, frente a las naves, hacen que se hayan comportado como elementos distintos e independientes y que, por ello la cubierta, actuando como un solo bloque monolítico durante los movimientos que provoca el sismo, ha llegado a golpear a los cuerpos más altos del tambor y cúpula, lo que dio lugar a la apertura de grietas en los arcos, la formación de mecanismos y el colapso general.

Figura 22. Golpeteo en la iglesia de Santiago de Lorca. Fuente Lavila Arquitectos.

Más adelante se estudiará los problemas derivados del incremento de peso y rigidez de las cubiertas que nos permiten explicar algunos de los mecanismos de colapso, pero en el caso de los daños por impacto, la cubierta actuando como un elemento rígido y de un peso mucho mayor que el que tenía en origen (por la nueva losa de hormigón), hace que “embista” al tambor del crucero, (de mayor altura y diferente rigidez) y ese martilleo, junto con la aparición de rótulas en los arcos torales, hace que el tambor y la cúpula se inclinen a un lado hasta el colapso de un arco y el consecuente vuelco completo y caída al suelo, quedando las tejas debajo de los otros restos, pues la cúpula “gira” en su caída y su cubierta llega al suelo antes que el tambor.

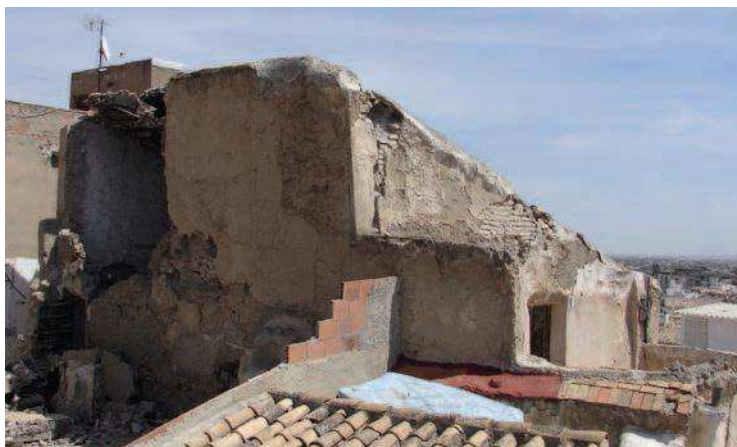
Figura 23.

La realidad constructiva en Lorca resultó, sin embargo, muy distinta. Los criterios estructurales se han supeditado a las necesidades funcionales, y ello en cada momento a lo largo de la vida del edificio. Así, se abrían o cegaban huecos, se añadían plantas, se mezclaban materiales,... (Álvarez et al. 2013). La Figura 23 refleja algunos de estos problemas.

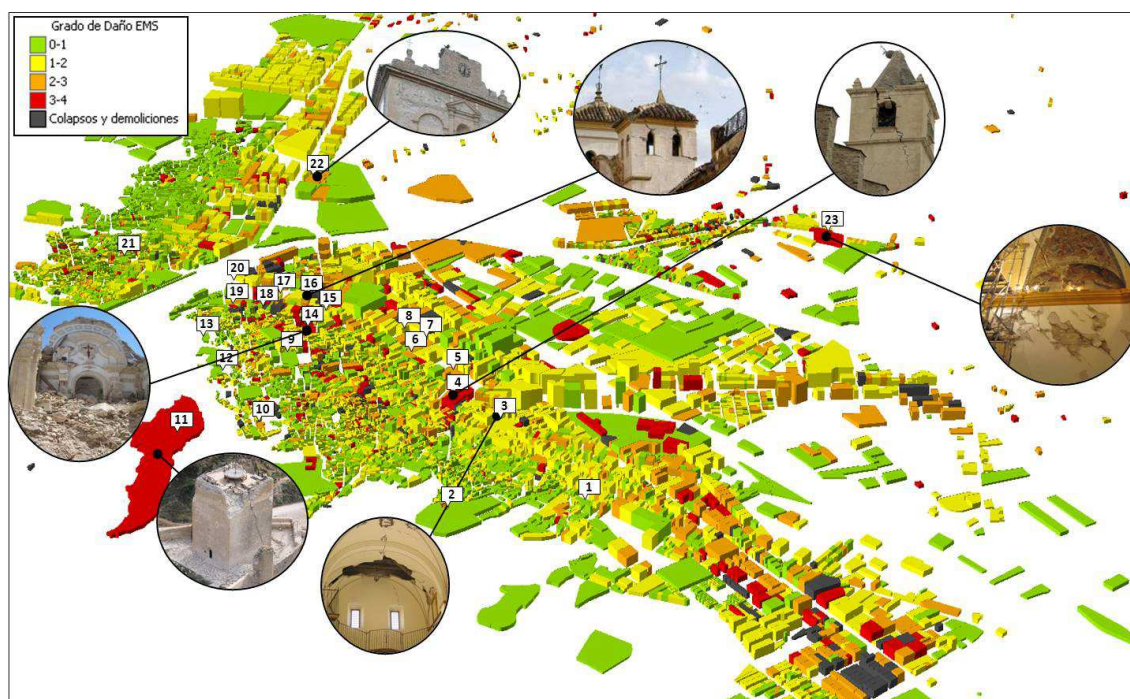
La mayor parte de la ciudad de Lorca se asienta sobre suelos sedimentarios, con una estructura local muy heterogénea formada por una sucesión de terrazas aluviales y sistemas de depósitos coluviales, que datan desde el Plioceno hasta el presente. Estas condiciones del suelo del área urbana de Lorca han influido en las características de la sacudida dando como resultado una distribución espacial heterogénea de la severidad de la sacudida sísmica. La mayoría de los edificios históricos están distribuidos (Figura 24) en la zona de suelos cuaternarios y algunos sobre terrenos duros, los cuales sufrieron menos daños (Feriche et al. 2012).

Figura 24. Distribución de los daños en edificios y construcciones históricas en Lorca según Feriche et al. (2012).

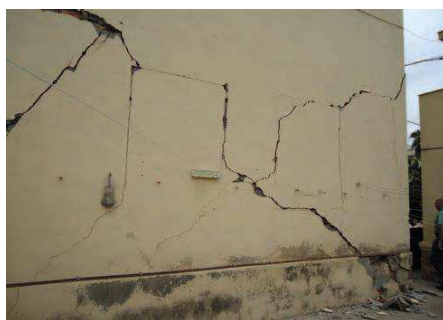
Figura 25.

Es habitual observar cómo la fisuración de algunos paños ha puesto al descubierto la existencia de huecos cegados (Figura 25), o abiertos, ampliaciones poco respetuosas con la configuración estructural previa, etc.

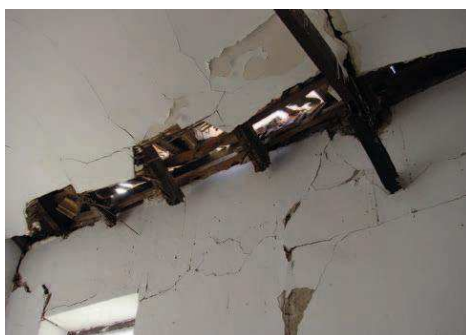
Figura 26

A causa también de su mayor antigüedad, es en este tipo de construcciones donde la degradación debida a los agentes ambientales se manifiesta con mayor intensidad. Las humedades que, por capilaridad, ascienden desde el suelo (Figura 26), las que se manifiestan en las entregas de las viguetas de forjado (en donde, además, es frecuente encontrar problemas por falta de entrega (como se observa en la figura siguiente) o por ataque de insectos y, en definitiva, la ausencia de un mantenimiento correcto hacen que la situación actual de muchas de estas construcciones no sea la óptima (Álvarez et al. 2013).

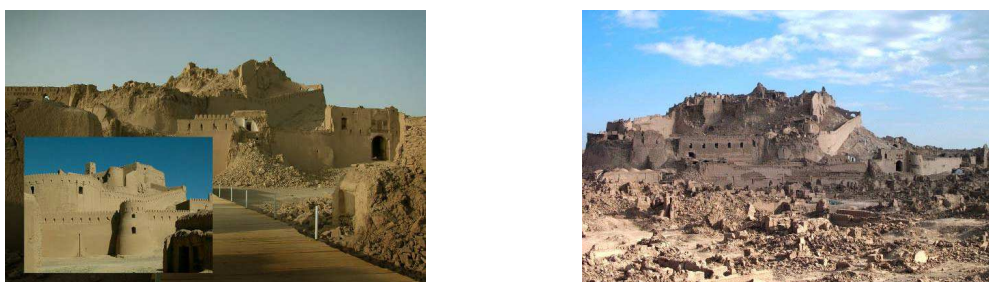
El 26 de diciembre de 2003 la ciudadela fue destruida casi por completo por un terremoto, junto con gran parte de la ciudad de Bam y sus alrededores. El seísmo, evaluado entre 6,3 y 6,6 en la escala de Richter, afectó al sureste de Irán destruyendo el 70% de las estructuras de la histórica ciudad de Bam.

Figura 27. La ciudadela Arg-e Bam antes y después del terremoto.

Arg-e Bam estaba totalmente abandonado desde antes del año 1932. Se encontraba sin ningún mantenimiento y a la intemperie por lo que las lluvias y la erosión deterioraron gravemente los edificios de tierra antes del terremoto. Por lo tanto, antes de los trabajos de restauración, lo que quedaban eran ruinas y sobre todo enormes daños en los techos abovedados.

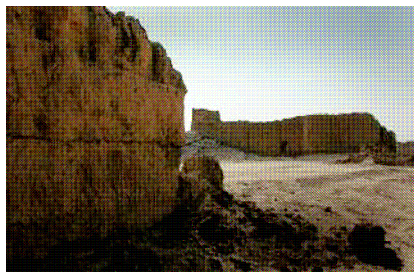
Entre las antiguas estructuras de tierra que no habían sido restauradas recientemente y que presentaron mucho menos daños que las restauradas se destacan el denominado Muro Shahr bast (Figura 28) que fue sólo ligeramente dañado, las ruinas sin restaurar del barrio Konari (Figura 29) que sobrevivió al terremoto con comparativamente pocos daños y zona no restaurada denominada Khale Dokhtar (Figura 30), una pequeña ciudadela en la ribera opuesta a Arg-e Bam que sobrevivió al terremoto con el colapso de algunos arcos.

Figura 28. Muro Shahr bast. (Langenbach, 2004).

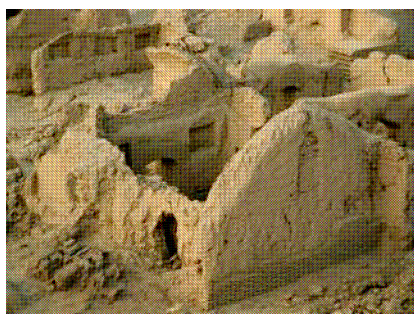
Figura 29. El barrio Konari. (Langenbach, 2004).

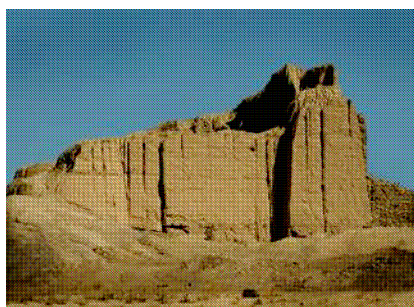
Figura 30. Khale Dokhtar. (Langenbach, 2004).

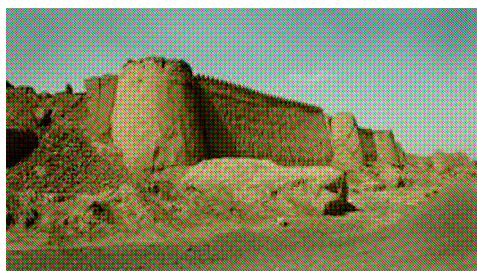
Otro ejemplo significativo son las murallas orientadas al norte (Figura 31) que fueron significativamente menos dañada en el terremoto que los otros tramos de murallas. Las almenas se encontraban todavía intactas en esta zona, las únicas que se conservaron de todo el recinto amurallado. Las murallas exteriores en el sur, este y oeste de la ciudad amurallada sufrieron una gran cantidad de daños, con la pérdida de sus torreones salientes y la completa destrucción de las almenas (Langenbach, 2004).

Figura 31. Murallas orientadas al norte. (Langenbach, 2004).

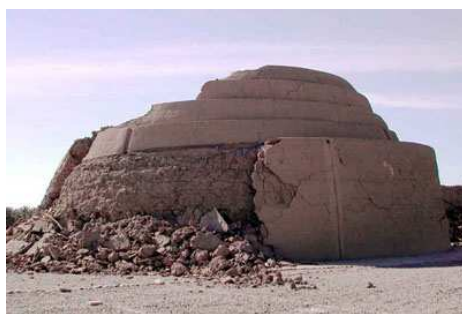
La mayor parte de las cúpulas y bóvedas de adobe, muchas de las cuales habían sido reconstruidas en el siglo XX, colapsaron. La cúpula más grande del edificio denominado *Depósito de Hielo* (Figura 32), una estructura que estaba fuera de la ciudad amurallada y que se había convertido en un auditorio, se derrumbó totalmente. Sufrió el efecto de las vibraciones verticales intensas en la mampostería de ladrillos de adobe. La duplicación momentánea del peso de las estructuras abovedadas era más de lo que podían soportar. La parte de la cúpula que colapsó había sido reconstruida después del año 1974.

Figura 32. El Depósito de Hielo.

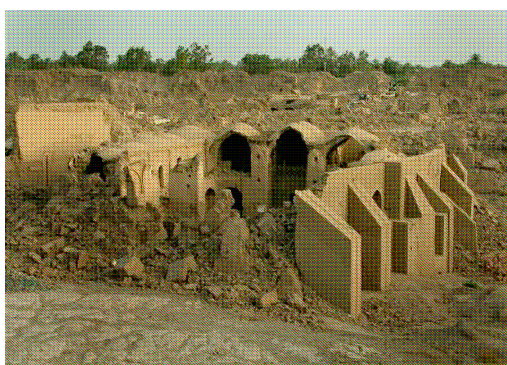
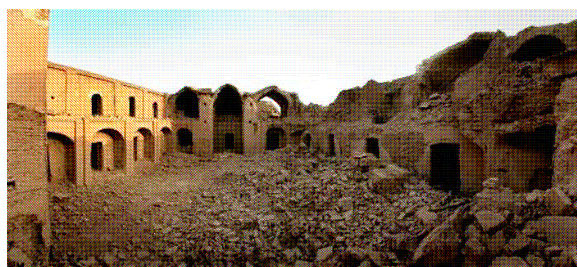
En el edificio conocido como *Caravansar*, refugio destinado a las caravanas, se derrumbaron las salas abovedadas del segundo piso de la parte oeste que tenía una serie de contrafuertes a lo largo de la pared exterior, mientras que el lado este opuesto, que no tenía contrafuertes, se mantuvo casi intacto (Figura 33).

Figura 33. El Caravansar.

El lado oeste que se derrumbó había sido casi completamente reconstruido sólo unos pocos años antes. En el año 1974, las cúpulas del lado este estaban casi completamente intactas, mientras que las del lado oeste se habían derrumbado. En ese momento los contrafuertes en el lado oeste sólo estaban hasta el nivel de la primera planta. Hasta 1996 el edificio se encontraba en el mismo estado.

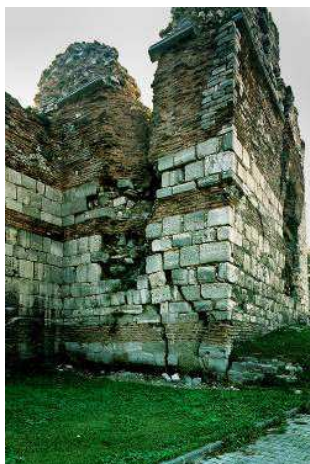
Las partes más antiguas de las murallas de esta ciudad aguantaron las sacudidas del terremoto (Figura 34), mientras que la única parte de las murallas que se derrumbó era una torre completamente reconstruida con nuevos muros sólo unos años antes (Figura 35).

Figura 34. Torre no reconstruida. (Langenbach, 2004).

Las torres de la muralla sin restaurar se mantuvieron en pie a pesar de sufrir graves daños. La mampostería de la fábrica presenta franjas de ladrillo horizontales formando hiladas cada ciertos tramos. Estas franjas se extienden al núcleo interior de piedra funcionando como dispositivo para la detención de fracturas.

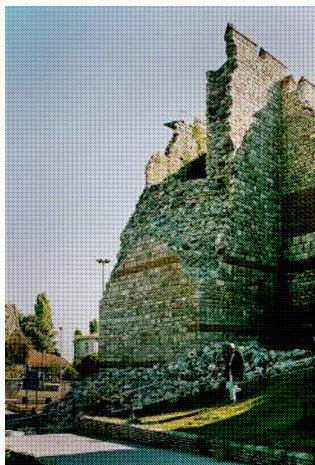
Figura 35. Torre reconstruida y colapsada. (Langenbach, 2004).

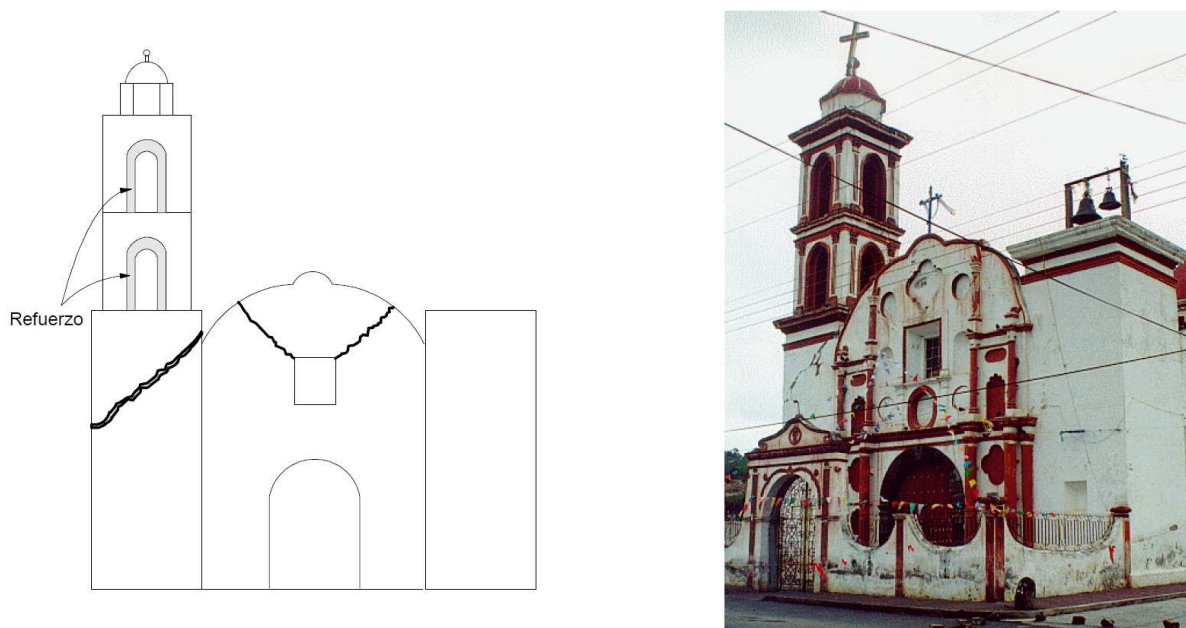
Se habían realizado restauraciones en las iglesias mediante refuerzos solamente de los elementos que habían sufrido daños en sismos anteriores. Esta acción puede cambiar el comportamiento dinámico de la estructura. Aunque se puede evitar que el deterioro en el edificio vuelva a ocurrir en el mismo lugar, se puede provocar otro tipo de daño, incluso, de mayores consecuencias. Así lo ejemplifica la Iglesia de Guadalupe (Figura 36), en Ciudad Serdán, en donde los dos niveles de la torre campanario se habían reforzado por el intradós de las huecos de los campanarios con arcos de hormigón armado de modo que no tuvieran daño alguno los campanarios; pero en cambio el cuerpo de la torre sí sufrió un agrietamiento inclinado importante (Alcocer et al., 1999).

Figura 36. Esquema y vista general del daño exterior. (Alcocer et al., 1999).

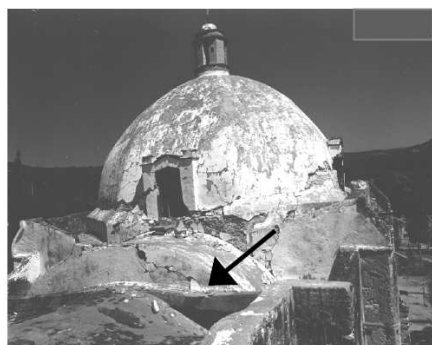
En los refuerzos rígidos, mediante hormigón armado, de bóvedas y arcos por el extradós del arco de mampostería existente siguiendo la curvatura del arco y si no se integra adecuadamente en el arranque del mismo a la estructura principal, se provocan daños severos en la mampostería (Figura 37), pues en lugar de reforzar al arco y la bóveda, se constituye como un elemento estructural que interactúa con aquella al tener rigideces diferentes que provocan deformaciones (De la Torre et al., 2004).

Figura 37. Daño en bóveda y arco. (De la Torre et al., 2004).

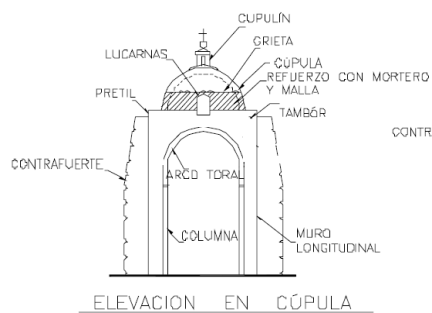
El refuerzo de una cúpula mediante una capa de mortero, malla y conectores puede resultar eficiente, siempre y cuando se aplique a toda la superficie del elemento a reparar, al menos por la cara exterior. En la Figura 38, se muestra los daños en una cúpula, en el límite con la zona reforzada. Los daños en cúpulas son menores si el refuerzo incluye al tambor (De la Torre et al., 2004).

Figura 38. Refuerzo de cúpula con mortero y malla. (De la Torre et al., 2004).

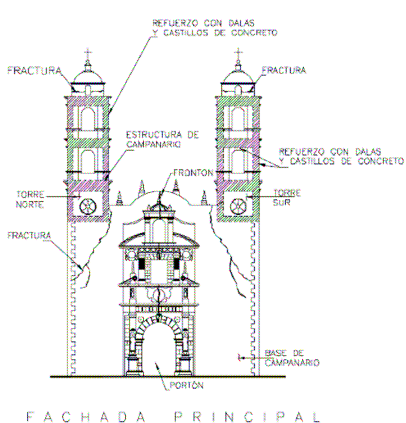
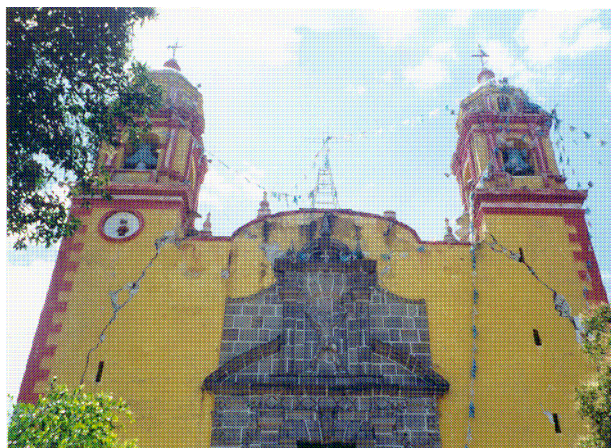
En la Figura 39 se muestra un refuerzo frecuentemente aplicado a las torres de campanarios. Se construyeron elementos verticales y horizontales de confinamiento de hormigón armado para rigidizar las torres a partir de su arranque, sin unir ambas torres o integrarlas con la fachada. El sistema produjo el fallo por cortante (agrietamiento diagonal) en el basamento, además de la grieta en el muro de la fachada principal que se prolonga a la bóveda sobre el coro (De la Torre et al., 2004).

Figura 39. Refuerzo de torres de campanario con hormigón armado. (De la Torre et al., 2004).

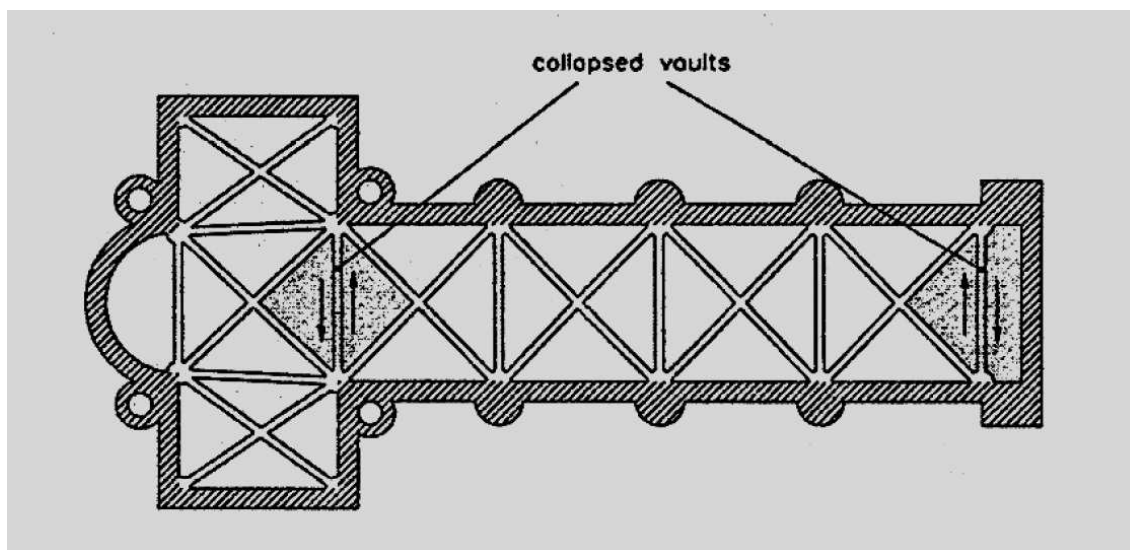
El terremoto de magnitud 5,8 destruyó en Asís la bóveda de la nave central y el ábside con los frescos de Giotto de 1295, de la basílica de San Francisco, que había sido restaurada previamente. El resultado fue la destrucción de las bóvedas cercanas a la fachada y al crucero, de una parte del crucero y la aparición de grandes grietas y deformaciones permanentes en todas las bóvedas de la basílica, quedando en una situación muy precaria y peligrosa.

Figura 40. Planta de la Basílica de San Francisco en el que se señala las bóvedas que colapsaron.

Además de los daños causados en la basílica a lo largo de los siglos por diferentes terremotos, otros factores aumentaron su vulnerabilidad. En cuanto a las bóvedas, el colapso se produjo por el gran volumen del relleno, que estaba principalmente compuesto de tejas, baldosas rotas y otros materiales sueltos, acumulados a lo largo de los siglos en las zonas de los riñones, por las reparaciones de las cubiertas. Durante la actividad sísmica, este relleno sin cohesión, alternativamente, actúa solo en uno de los lados, mientras que en el otro se desprende. Además, el relleno suelto

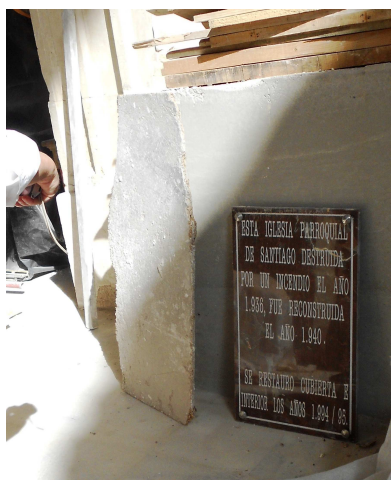
Figura 63. Foto del autor.

En la visita realizada se pudo observar entre los escombros una placa conmemorativa que indicaba que se había restaurado la cubierta entre los años 1994-1995 (Figura 63).

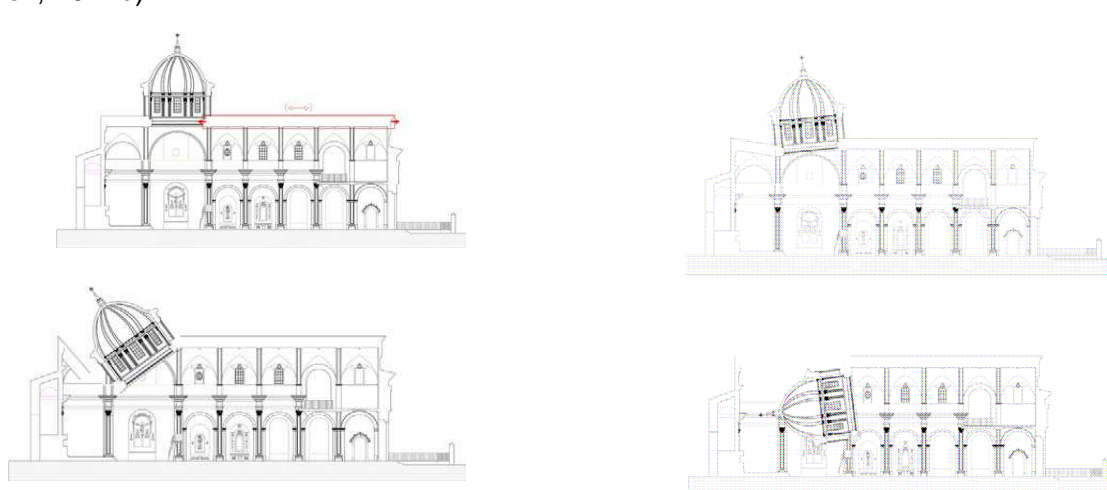
Figura 64.

La cubierta de la nave central rigidizada por la restauración y en una zona más baja empuja por los movimientos horizontales la zona más alta del tambor y la cúpula. Este impacto y la aparición de rótulas en los arcos torales, hace que el tambor y la cúpula se inclinen a un lado hasta el colapso de uno o varios de los arcos y el consecuente vuelco completo de la cúpula y caída al suelo.

Se ha comprobado este mecanismo de colapso porque cayó primero la techumbre pues aparecieron las tejas en el fondo de los escombros y los estucos que recubrían el interior de la cúpula estaban en la parte superior de los elementos derribados (De la Hoz, 2012b).

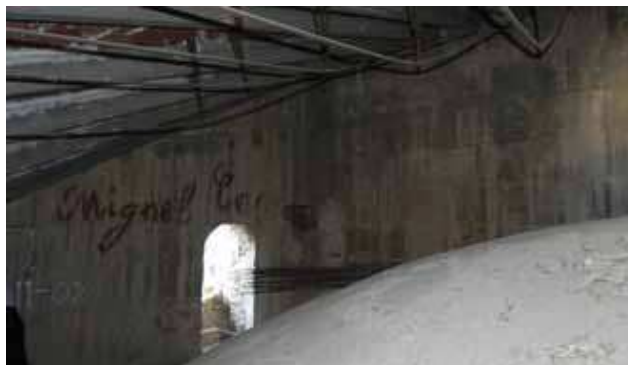
Figura 65. (De la Hoz, 2012c)

La primera modificación fue la sustitución de las estructuras de cubierta de madera de la girola y sus capillas por otra estructura a base de forjados de viguetas metálicas o de hormigón pretensado con refuerzos metálicos por su parte inferior, tablero cerámico y capa de compresión de hormigón (Figura 65).

Estos forjados de hormigón o metálicos se disponían con las viguetas directamente apoyadas sobre los muros, sin zunchos de atado que rigidizaran las estructuras y mantenían parte de la posibilidad de deformarse y articularse, no siendo una estructura completamente rígida, lo cual le permitió resistir los movimientos del terremoto (De la Hoz, 2012c). Pero debido al enorme incremento de peso de los faldones y sobre todo la rigidez de este tipo de cubiertas se sobrepasó el esfuerzo que eran capaces de resistir los muros y provocó desprendimientos y la caída de los sillares superiores del muro norte de la Girola a las cubiertas más bajas (Figura 66), tanto por la direccionalidad de los esfuerzos del terremoto, como por el excesivo empuje que provocaban por las cubiertas transformadas más pesadas de hormigón pretensado y bovedilla cerámica (De la Hoz, 2012a).

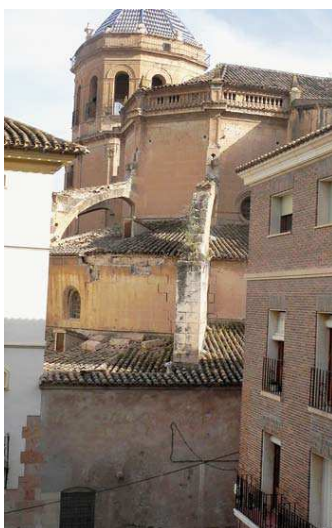
Figura 66. Desplome de la cara exterior del muro de cierre NE de la girola de la Colegiata de San Patricio sobre las cubiertas.

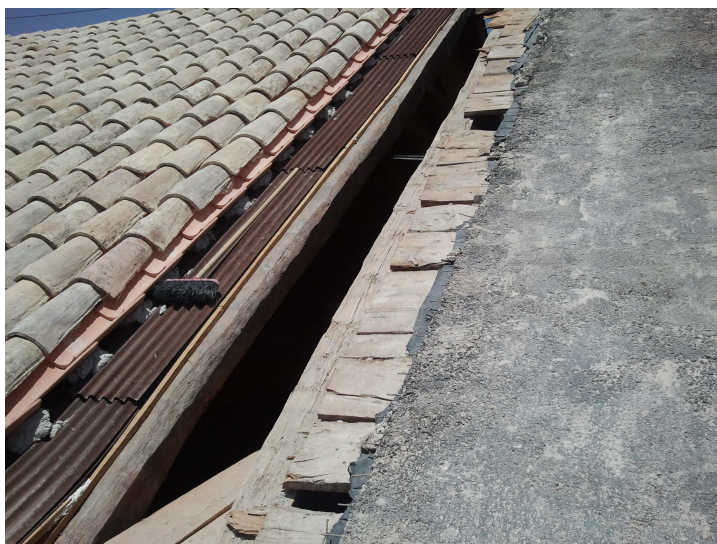
La segunda modificación en la cubierta se pudo observar por el autor en la visita realizada al edificio y había consistido en instalar sobre el entablado de la cubierta de la nave central de una tela asfáltica y una pequeña losa de hormigón a base de mortero de cemento de espesor medio de cinco centímetros ligeramente ramada con un mallazo, no unida a los tirantes y durmientes de madera (Figura 67). Esto hizo que hubiera una cierta capacidad de deformación.

Figura 67. A la derecha se observa el estado previo de la cubierta de la nave central. Foto del autor.

El incremento de peso produjo durante el sismo de 2011 un incremento del número y dimensión de las grietas de las bóvedas y paramentos de la nave central aunque sin dar lugar al colapso. Todas las cubiertas de la girola y nave central se han restaurado tras el sismo, eliminando forjados o capas de compresión de hormigón y recuperando las estructuras de madera pues se ha comprobado durante el terremoto que las estructuras de madera son las que mejor se adaptan a los movimientos sísmicos al ser más ligeras y menos rígidas.

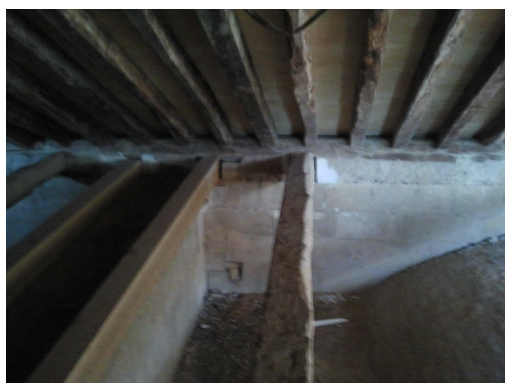
Figura 68. Foto del autor.

También se constató en la visita que en la estructura de la cubierta central se habían retirado algunos de los tirantes de madera (Figura 68) en anteriores obras y problemas puntuales que estaban afectando a los durmientes y a los encuentros de estos con los tirantes (Figura 69).

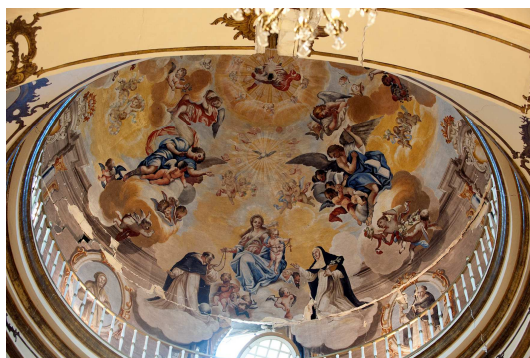
La cúpula resultó desgajada en su totalidad, seccionada horizontalmente en dos partes a la altura de la zona superior de los óculos y desplazada horizontalmente hasta 12 cm en la dirección norte- sur con pérdida de la decoración pictórica en esta zona. La cornisa de arranque que apoya directamente sobre las pechinas, quedó partida, sin trabazón con las mismas y con desplazamientos horizontales en varios puntos en la zona sobre el presbiterio.

Figura 70. Daños en la Cúpula del Rosario. Fuente Juan Carlos Cartagena

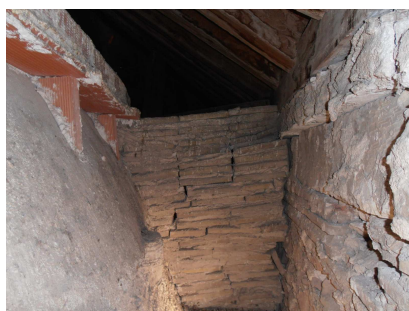
La superficie de contacto entre la parte hormigonada y la no restaurada generó una fractura horizontal en la cúpula, cerca de su base. La zona hormigonada marcó la línea de fractura con un desplazamiento de 12 centímetros en la dirección media del movimiento sísmico norte-sur del sismo provocando un desplazamiento en esta dirección del conjunto cimborrio-costillas-cúpula. Los esfuerzos a los que se somete la cúpula hacen que ésta se parta en un plano horizontal (plano que coincide con el plano teórico -52° respecto un plano vertical que pasa por el centro de la bóveda- en el que pasan las líneas horizontales de tensión de la cúpula de compresión a tracción), quedando de esta forma dividida en dos partes a la altura de la zona superior de los óculos (Cartagena, 2013). La fractura y desplazamiento de la cúpula se produce al permanecer estática al movimiento la parte de la cúpula hormigonada, mientras la base sufrió un desplazamiento con el movimiento horizontal de la nave, generando una fractura en el límite de la zona hormigonada, permaneciendo la cúpula intacta desde este límite hacia arriba (Rodríguez et al., 2012).

En nuestro caso, en la Capilla del Rosario, la aparición del zuncho perimetral de hormigón como elemento radial de sostén, además de aumentar la masa de la estructura incrementando paralelamente las fuerzas horizontales y en consecuencia las fuerzas sísmicas, ha hecho la cúpula excesivamente rígida y que trabajara de manera no homogénea. En la Figura 71 se observa el trasdós de la cúpula, su arranque sobre el tambor, el contrarresto de las costillas, el zuncho y la rotura y desplazamiento de la cúpula. Las costillas de ladrillo quedaron completamente disgregadas perdiendo con ello, en gran parte, su acción de contrarresto. El tambor, apoyado directamente sobre las pechinas, quedó sin trabazón con las mismas, ya que la cornisa resultó partida y con asientos, perdiendo el contacto en varios puntos en la zona sobre el presbiterio.

Figura 71. Trasdós de la Cúpula. Foto del autor

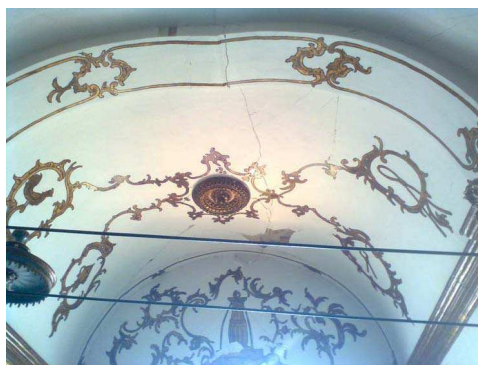
La ermita del Calvario fue la edificación del conjunto que presentó mayores daños tras el seísmo. Los daños fueron en el pórtico exterior y en el interior la bóveda y los arcos se vieron afectados por el seísmo en su integridad estructural con grietas en las bóvedas de la nave y separación de las bóvedas de los arcos formeros (Figura 72).

Figura 72. Daños en la bóveda (Peñalver, 2013).

El movimiento sísmico produjo el movimiento de los muros de mampostería, lo que provocó la abertura de los apoyos y la modificación de la línea de presiones del arco respecto a su trayectoria original. A ello hay que sumar las cargas puntuales que esta

viga metálica de gran peso había transmitido a la bóveda. Ello provocó la aparición de grietas en la clave de los arcos fajones, que descendieron y arrastraron parte de la bóveda. Las bóvedas se fracturaron los desplazamientos laterales de los muros de la nave y las cargas que se añadieron en la restauración anterior.

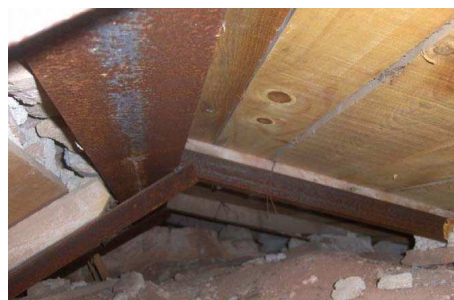
En restauraciones anteriores se había colocado una viga de acero laminado de gran canto sobre la que apoyaba la cumbrera de la cubierta de la nave única. El apoyo de esta viga de acero sobre los muros de carga laterales era deficiente y además descargaba su gran peso sobre unos caballetes de acero laminado, perfil L, que a su vez apoyan directamente sobre la bóveda de una única rosca de ladrillo. Los apoyos de esta viga de acero sobre los muros testeros de la nave de esta ermita no estaban bien resueltos constructivamente (Peñalver, 2013).

Figura 73. Apoyo de las vigas de acero (Peñalver, 2013).

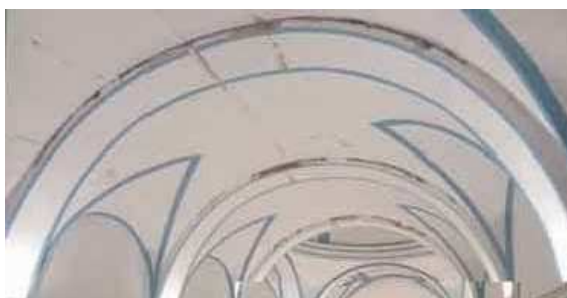
La iglesia de San Diego de Lorca sufrió daños en su estructura interior con la rotura de la totalidad de las bóvedas de los brazos del crucero y de la nave central con grandes grietas en todas las bóvedas y separación de algunas de ellas de los arcos fajones.

La capa de hormigón fue añadida al templo, del siglo XVII, en una actuación en los años ochenta del siglo XX y puede haber condicionado el mal comportamiento del edificio en los seísmos de mayo de 2011.

Figura 74. Daños en la nave central de la Iglesia de San Diego de Lorca

Una vez iniciado los trabajos de restauración, la iglesia de San Diego se sumará a los templos que han sido desde el terremoto de mayo de 2011 aligerados de peso para evitar que nuevos movimientos sísmicos vuelvan a producir en ellos daños similares a los ocurridos. El equipo técnico que dirige las obras de rehabilitación de San Diego ha propuesto la retirada de una capa de hormigón de la cubierta de 80 toneladas de peso para aligerar la nave central.

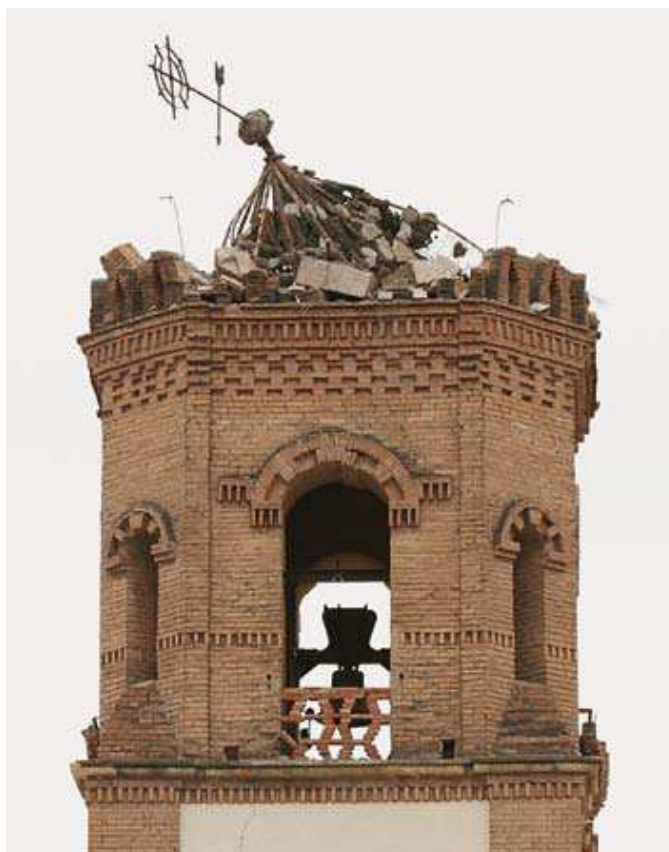
La torre estaba coronada con una cúpula construida a base de madera y hormigón armado sobre unas pilastras de ladrillo. Esto constituía ante un movimiento sísmico, un cuerpo altamente inseguro y peligroso por su gran peso al estar realizada en hormigón a mucha altura y sobre una base nada rígida como son las paredes de ladrillo de un pie de espesor.

Figura 75. Desplome de la estructura de hormigón del cupulín de la torre de la Iglesia Virgen de las Huertas.

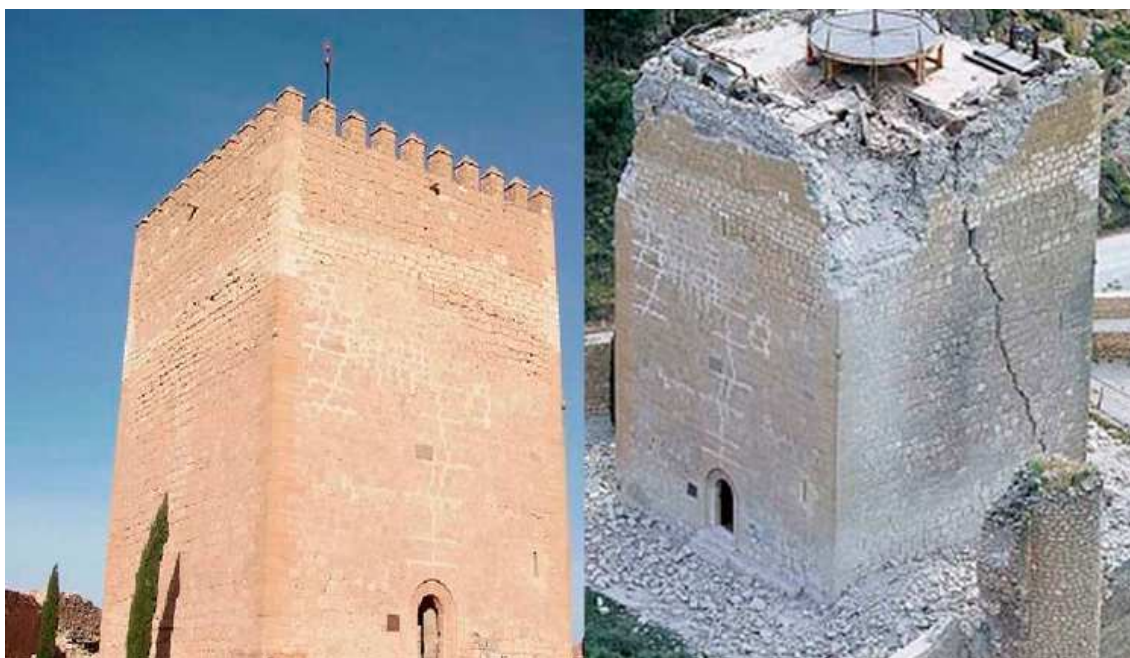
Los movimientos sísmicos causaron, en la zona de coronación, el desplome de las almenas y la rotura de parte de la cubierta de la torre de pavimento cerámico sobre tabiquillos ejecutada en 1970 por el arquitecto Pedro A. San Martín Moro.

Las almenas de la torre, que cambiaron la imagen de la misma, se desplomaron con el movimiento sísmico, manifestando así su vulnerabilidad y que eran inestables ante la aceleración horizontal que provocó el sismo (**¡Error! No se encuentra el origen de la referencia.**).

También se produjo el desprendimiento parcial de las fábricas de mampostería realizadas por el arquitecto José Tamés Alarcón en 1957 (Granados, 2010).

Figura 76. Daños en la Torre del Espolón.

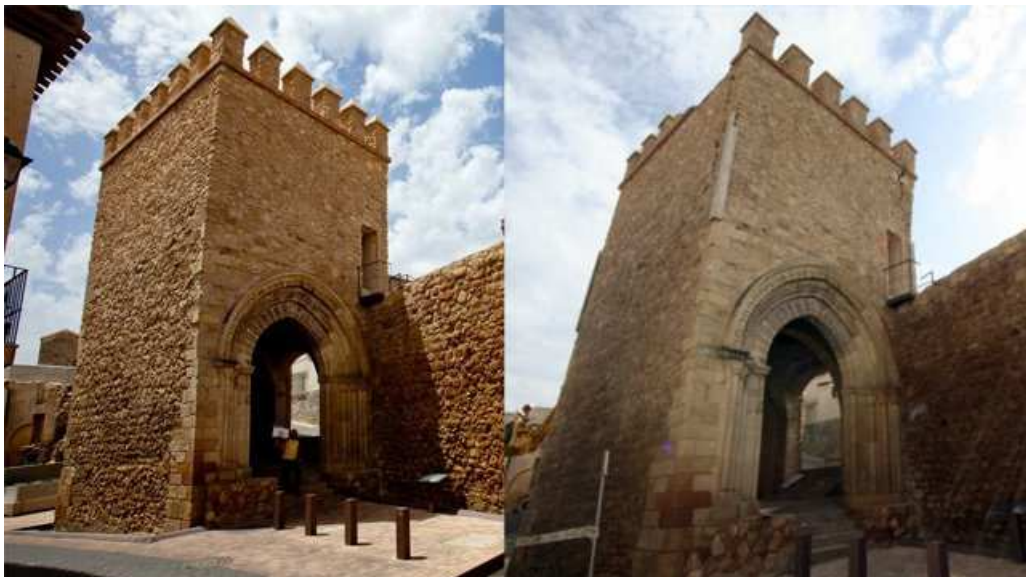
Los daños observados afectaban principalmente a su tercio superior, localizados principalmente en las partes añadidas en los años sesenta del pasado siglo y que eran claramente visibles por el fuerte agrietamiento que presentaba sus esquinas, con desplome de las fábricas hacia el exterior, siendo evidente el peligro de derrumbe de alguna de las piezas de fábrica, y la caída de algunas de las almenas hacia el interior

del recinto, fracturándose así el forjado dispuesto por San Martín en sus intervenciones (Figura 77). La mitad inferior del porche, mayoritariamente constituido por fábricas originales, presentaba una menor afección, con lesiones leves de poca gravedad (Fernández et al., 2013).

Figura 77. Daños en el Porche de San Antonio.

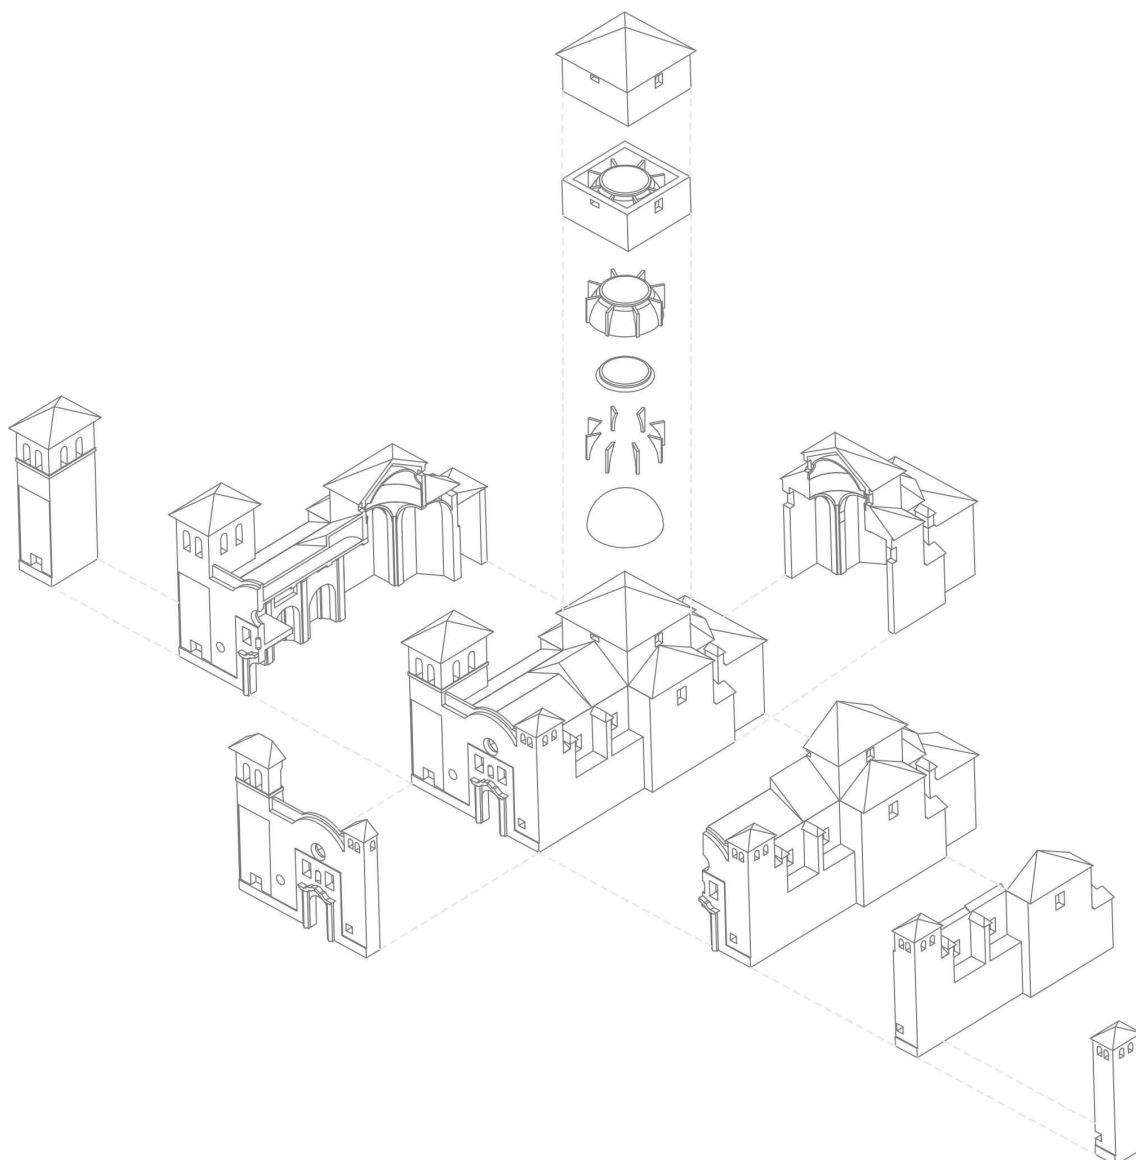
De esta forma y en relación con el análisis de los daños observados en los edificios históricos afectadas por el terremoto del 11 de mayo de 2011 en Lorca, de donde se extraen los mecanismos de daños, podríamos subdividir la Capilla del Rosario de Lorca en los macroelementos de la Figura 95.

Figura 95. División en macroelementos de la capilla del rosario de Lorca. Elaboración propia.

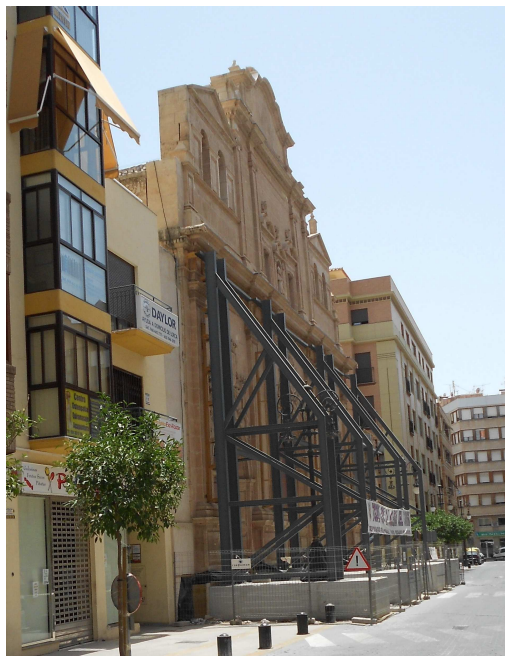
El mecanismo de vuelco global de la fachada se ha producido en la iglesia de Nuestra Señora del Carmen de Lorca. La iglesia tiene una gran fachada telón, formada por dos cuerpos separados por una cornisa y coronada por un frontón curvo. El cuerpo inferior tiene tres vanos que se corresponden con las tres naves de la iglesia y el cuerpo superior tiene una parte central con vanos para la iluminación del coro, flanqueada por las espadañas características de la arquitectura carmelita.

Tras el sismo se comprobó que en la fachada se había producido el vuelco de la misma hacia la calle comprobado mediante mediciones instrumentadas. La unión de las fábricas no disponía de las cadenas de atado o engatillado que si se aprecian en la fachada monumental de la Colegiata y, en consecuencia, esta fachada es mucho más

Figura 101. Fachada de la iglesia de Nuestra Señora del Carmen de Lorca. Foto del autor.

Los daños en la fachada se aprecian en el vano central, que es el de mayor altura y ligeramente más amplio que los laterales, en correspondencia también con la altura de las naves. En la figura siguiente pueden observarse los daños en la clave de las ventanas bajo el frontón curvilíneo que remata la fachada.

susceptible de sufrir movimientos que separen una fábrica de la otra. Se debió instalar una estructura de apeo de grandes dimensiones para evitar el movimiento y consiguiente vuelco de la fachada.

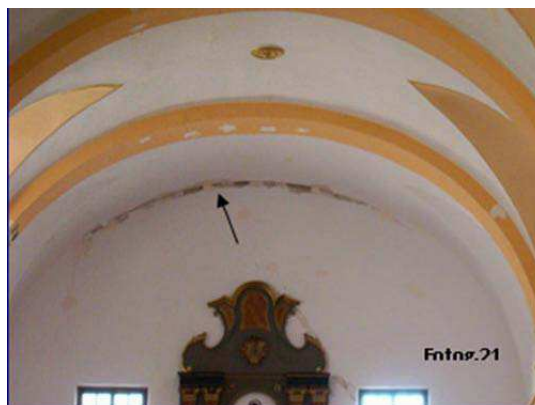
En la iglesia de San Cristóbal de Lorca el fenómeno se constató en la fachada frontal de acceso que es de mampostería reforzada en las esquinas con fábrica de ladrillo.

Se produjeron fisuras y lesiones que muestran intentos de desplazamiento fuera de su plano en fachadas (mecanismos de vuelco), como se muestran en la figura siguiente.

Figura 103. Agrietamiento y separación hacia el exterior del muro de fachada frontal de la nave.
