TESIS DOCTORAL

**ANÁLISIS DE LOS EFECTOS DE LAS ACCIONES SÍSMICAS EN
LAS ESTRUCTURAS DE FÁBRICA DE LOS EDIFICIOS DEL
PATRIMONIO HISTÓRICO**

**Autor:
JUAN ANTONIO VERA MORALES**

AÑO: 2015

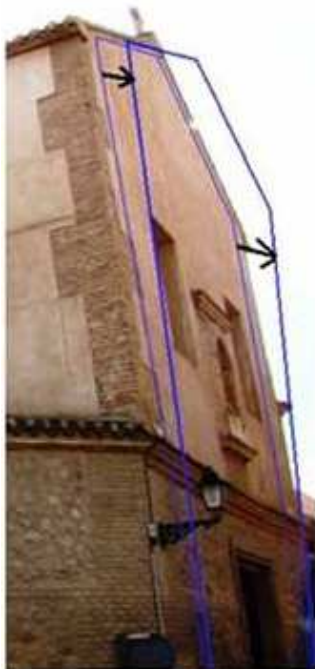
En la fachada frontal de acceso a la nave se aprecian daños y fisuras que marcan el mecanismo de vuelco total de fachada.

Figura 104. Mecanismo cinemático de vuelco total de fachada.

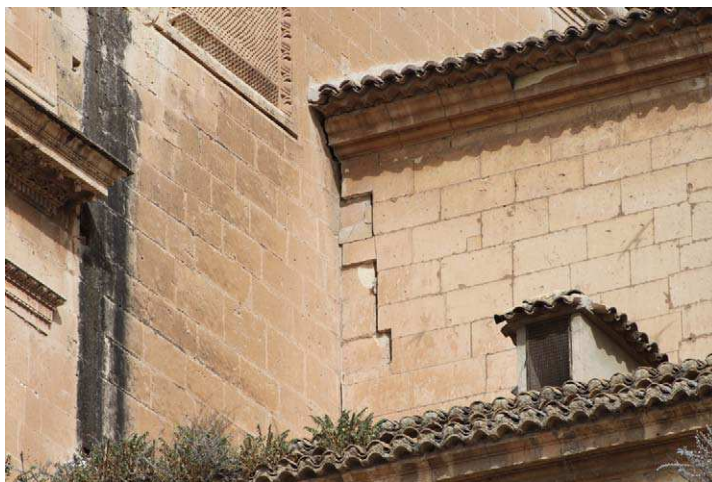
En la Colegiata de San Patricio se ha constatado fracturas de los bloques de sillería de encuentro entre la fachada principal y las laterales, fracturando los sillares y sobre todo desplazándolos en horizontal, incluso aquellos que denominamos “llaves” y que los constructores del pasado colocaban en las direcciones de las dos fachadas, para asegurar la traba entre ambas fábricas.

Figura 107. Detalles de la fachada lateral sur de la Colegiata de San Patricio, en el encuentro con la fachada principal.

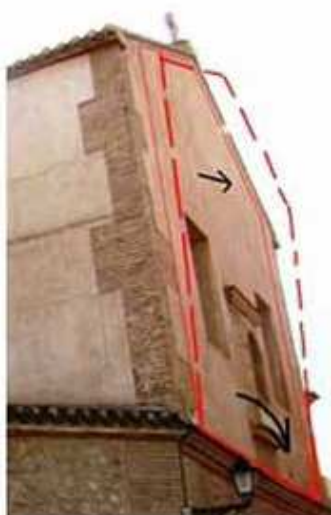
Vuelco parcial

En la iglesia de San Cristóbal de Lorca el fenómeno se constató en la fachada frontal de acceso. Se ha identificado, a través de las fisuras y daños en el muro de fachada que ha producido el seísmo, el intento de generación del mecanismo de vuelco parcial de la fachada marcada por la línea de separación de la cornisa con el intento de separación fuera del plano de la parte superior de la fachada con la formación de una articulación horizontal en la cornisa intermedia.

Figura 110. Mecanismo cinemático de vuelco parcial de fachada.

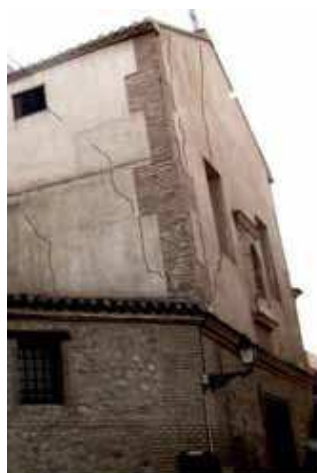
Figura 112

El mecanismo de expulsión de la esquina de la fachada se aprecia en la iglesia de San Cristóbal de Lorca. En la fachada frontal de acceso a la nave se aprecian daños y fisuras que marcan los posibles mecanismos y muestra la propagación de las grietas que permiten identificar un mecanismo de vuelco de cuña de esquina.

fachada acceso frontal nave

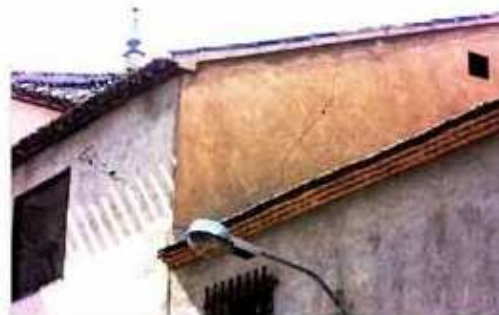
Figura 113

En la siguiente figura se muestra el mecanismo de agrietamiento en cuña de la esquina lateral del crucero.

fisuración esquina fachada crucero (cuña)

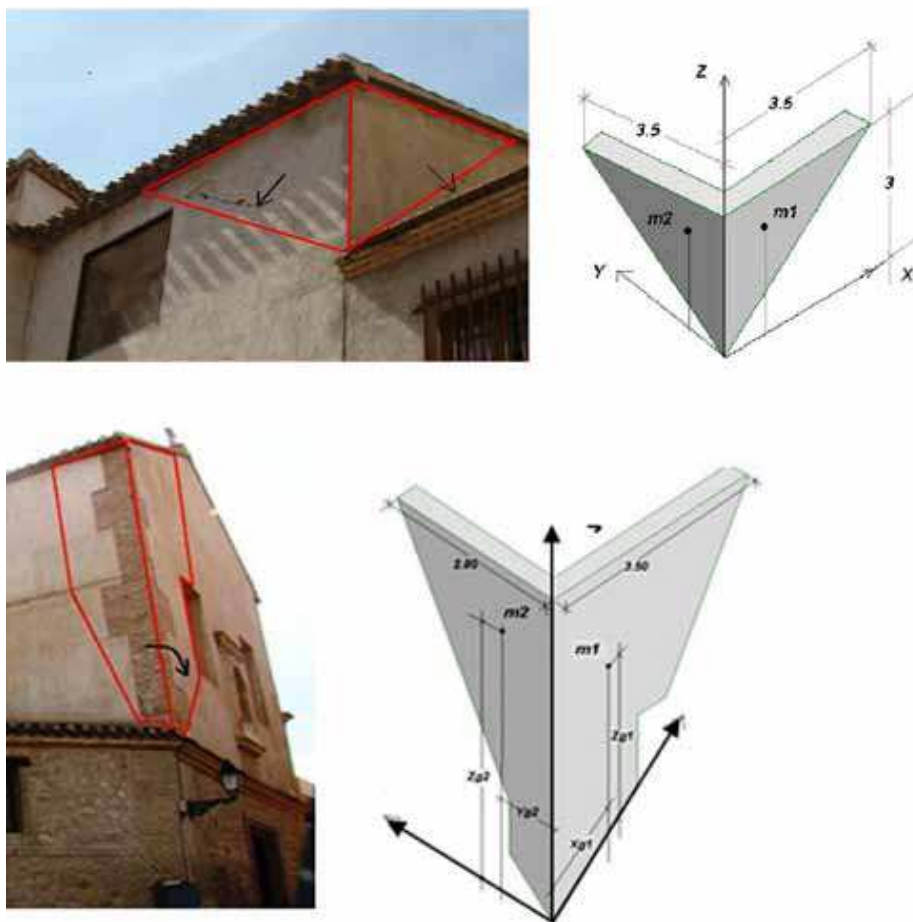
En las siguientes figuras se muestran los mecanismos de cuña de esquina en fachada y superior y fachada del crucero.

Figura 114. Mecanismos cinemáticos de vuelco de cuña en esquinas.

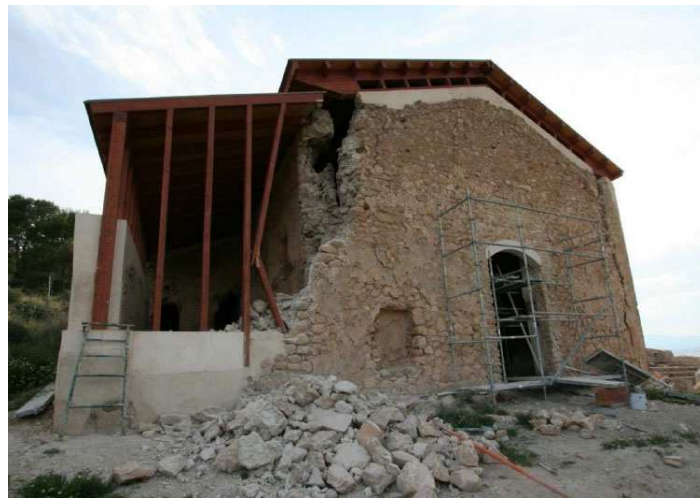
Se produjo el vuelco de la esquina este de la fachada principal con el muro de cierre sureste, provocando la rotura de los elementos de sustentación de madera de esta zona de la fachada ejecutada en el desarrollo de las obras de rehabilitación, cuya

cubierta con estructura de madera, al encontrarse ya finalizada, arriestró los muros de cerramiento de fábrica de mampostería (Figura 115).

Figura 115. Ermita de San Clemente.

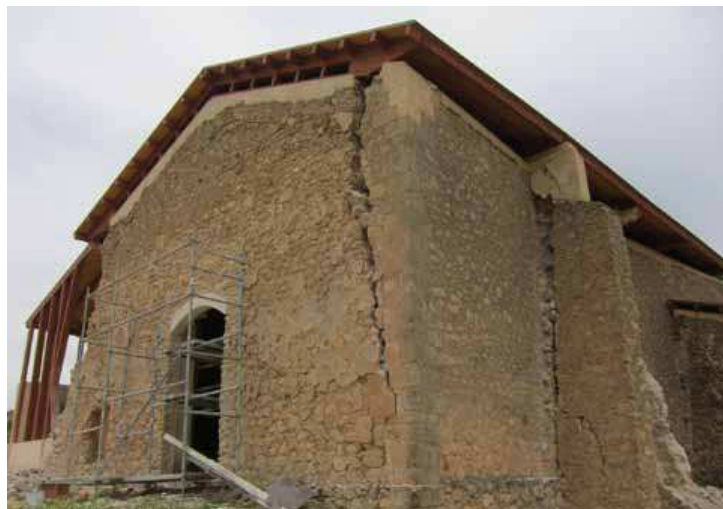
También se observa el vuelco de la esquina oeste de la fachada principal (Figura 116).

Figura 116. Ermita de San Clemente.

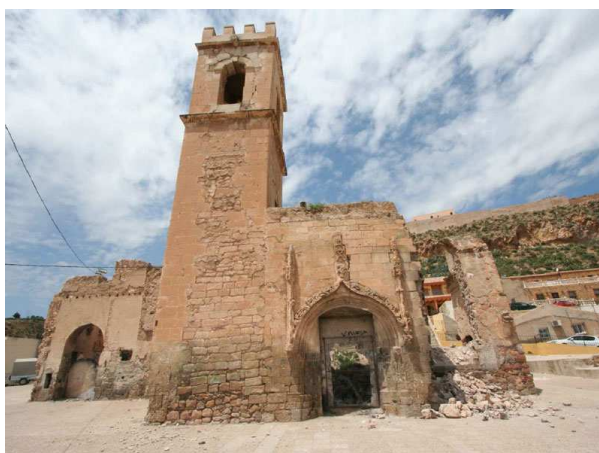
Figura 118.

En la iglesia de San Pedro de Lorca, en su portada gótica, se produjo el vuelco de la hoja exterior en sillería del muro de cerramiento del cuerpo de acceso, visible por la grieta que recorre la unión con los sillares de portada gótica. Existían grietas en los sillares que forman el hueco de acceso en la puerta principal.

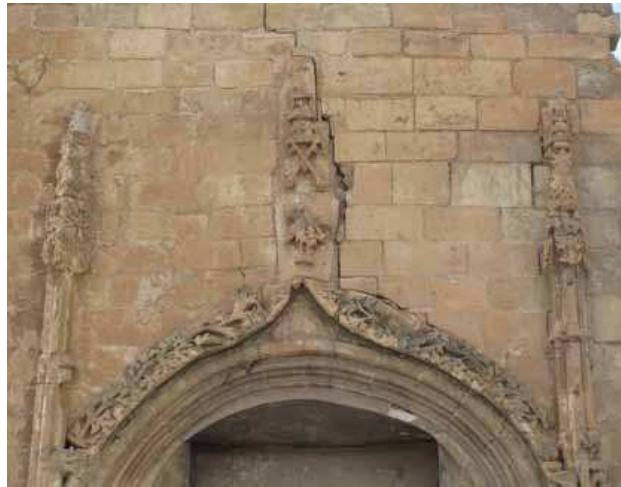
Figura 119. Imagen del acceso con grietas sobre el arco de entrada. Fotografías realizadas el 17 de mayo de 2011.

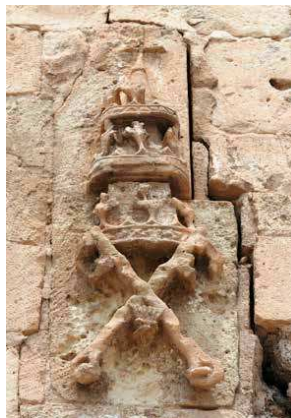
Figura 120. Iglesia de San Pedro. Vuelco de la hoja exterior en sillería del muro de la fachada principal con juntas de sillares abiertas en el encuentro con la portada gótica.

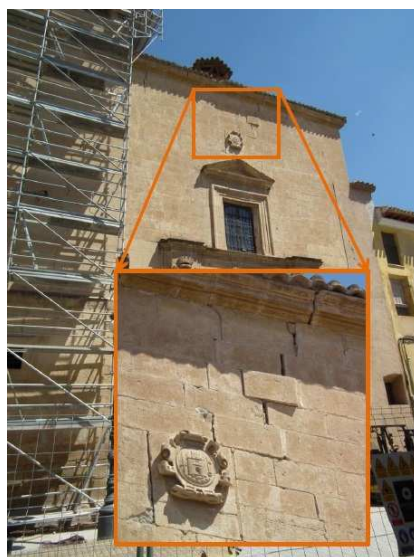
Figura 121

El mecanismo de separación de la fachada en su eje también se pudo apreciar en la iglesia de San Francisco de Lorca.

La acción de giro fuera del plano de los muros laterales ha provocado la rotura por tracción del muro de fachada en la zona correspondiente a su eje central, debilitada por la presencia de huecos como el ventanal cuadrangular de iluminación de la nave rematado en un sencillo frontón triangular. La ventana está circundada por una triple moldura y está inserta en la fachada de piedra de cantería. Rematando la portada está el escudo de Lorca. El arco de fachada del cuerpo inferior también presentaba grietas.

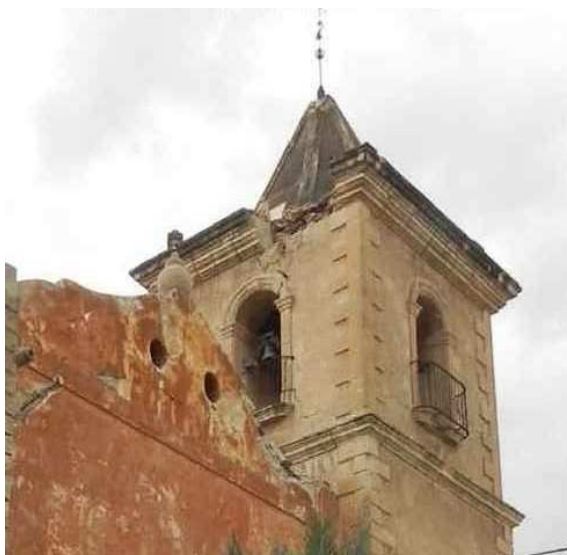
Figura 124

En la iglesia de San Mateo de Lorca se produjo la separación del frontón de la fachada principal de la bóveda que lo sustenta.

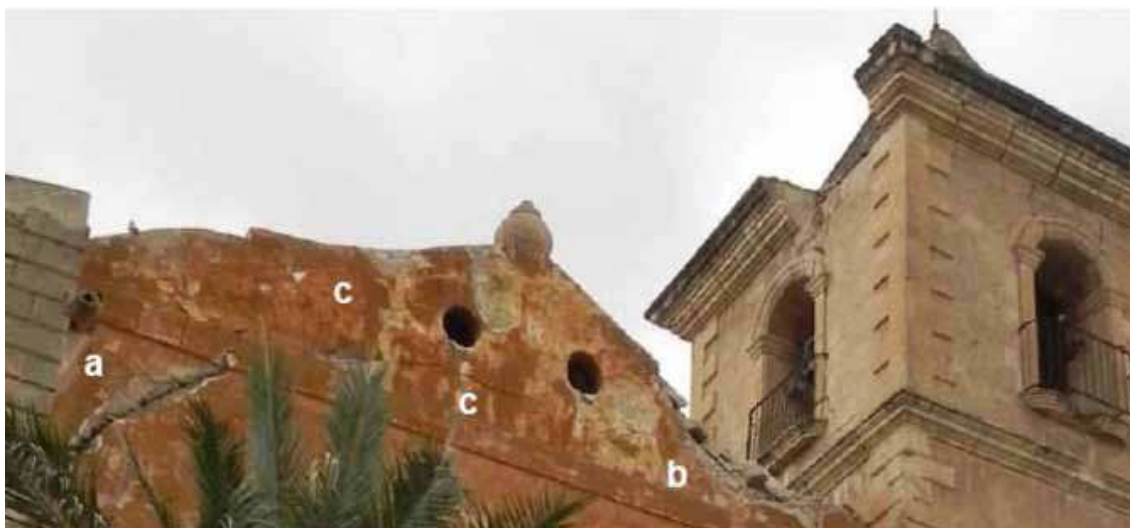
Figura 125

La zona más afectada de la fachada fue el frontón de remate superior, donde se apreciaba la grieta que marcaba la bóveda interior sobre la fachada. En la fotografía siguiente se señala la grieta en contacto con la bóveda interior (a), los alfeizares deteriorados (b) y las grietas principales del frontón (c) llegando incluso a la caída de piezas enteras o partes de la misma hasta la vía pública.

Se aprecia la formación de una articulación horizontal clara lo que nos lleva a suponer que la causa principal para activar el mecanismo está constituida por la existencia de una discontinuidad en el espesor y/o el material de la fachada en comparación con el frontón.

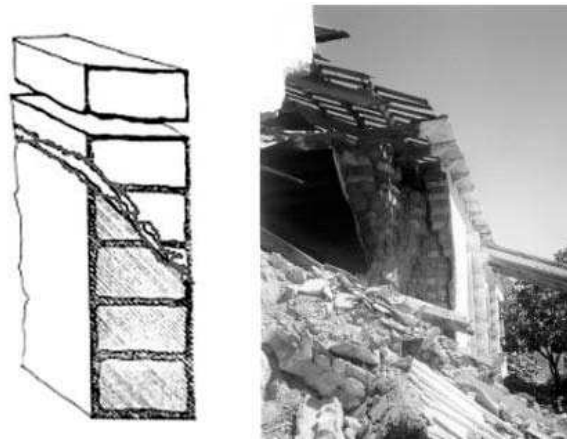
Figura 129. Grieta diagonal en un muro de la iglesia de Santa María de Ostuma, sismo del 13 de Febrero de 2001 en El Salvador.

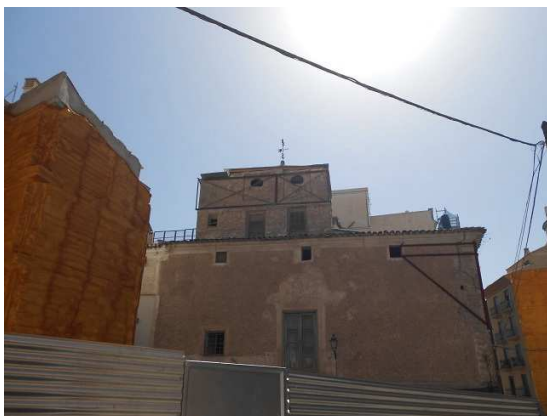
El mecanismo se pudo observar en diferentes edificios de Lorca donde se produjeron grietas en las esquinas y expulsión hacia el exterior de los muros.

Figura 133. Vuelco de esquina en edificio de Lorca. Foto del autor.

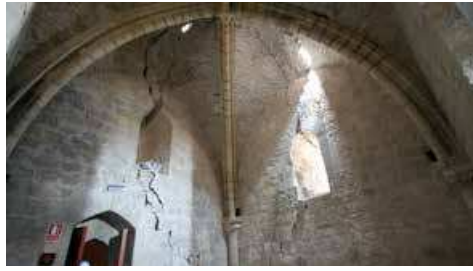
En la Torre del Espolón de Lorca se produjo la fractura de la esquina noreste, con un gran agrietamiento, mediante dos grandes grietas inclinadas en las caras oeste y norte que desgajaron la esquina de la torre separándola del resto del edificio. Se produjeron desplazamientos de unas 500 toneladas de material, que iban desde los diez centímetros en la zona inferior hasta cuarenta centímetros en la zona superior. La expulsión de la esquina conllevó el arrastre de la bóveda interior.

Figura 134. Torre del Espolón de Lorca. Expulsión de la esquina con arrastre de bóveda.

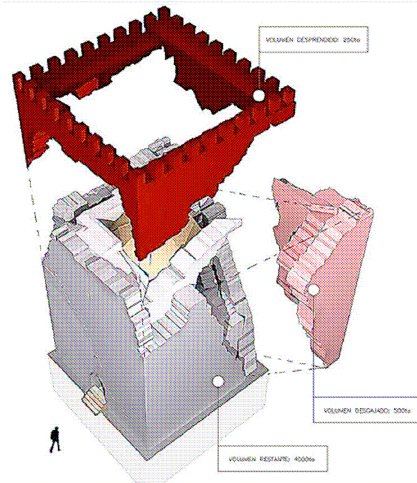
Figura 135. Esquema de daños en la Torre del Espolón de Lorca según Jurado (2013).

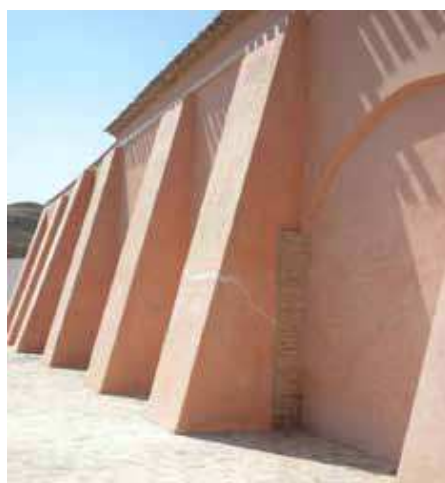
En la ermita de San Roque de Lorca se apreciaron grietas en los contrafuertes exteriores debido al movimiento del seísmo.

Figura 137. Contrafuertes de la ermita de San Roque de Lorca.

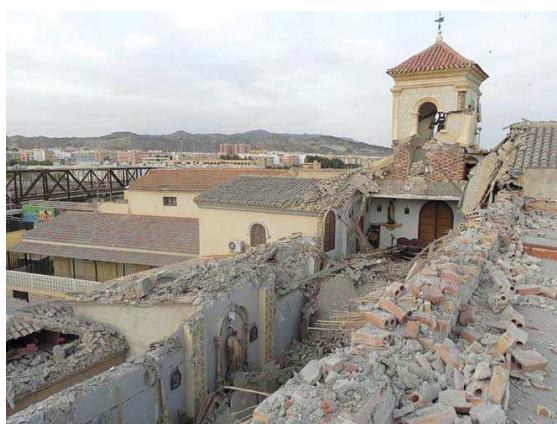
Este mecanismo de daño ha ocurrido en la iglesia del Convento de las Clarisas de Lorca cuya cubierta tenía una estructura de cerchas de madera.

Figura 141. Daños en la iglesia del Convento de Clarisas. (De la Hoz, 2012a).

La iglesia tenía impedido el movimiento hacia el Sur por la existencia del claustro y el consecuente desplome de la coronación del muro norte provoca el colapso de la cubierta.

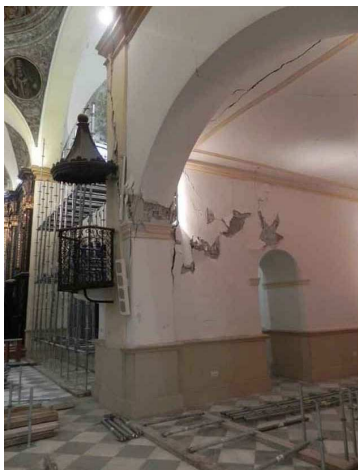
En la Iglesia Virgen de las Huertas de Lorca el mecanismo de daño se ha originado en el arco de la capilla lateral colindante al crucero debido a que el empuje de los arcos extremos de la nave no está contrarrestados.

Figura 147. Iglesia Virgen de la Huertas de Lorca.

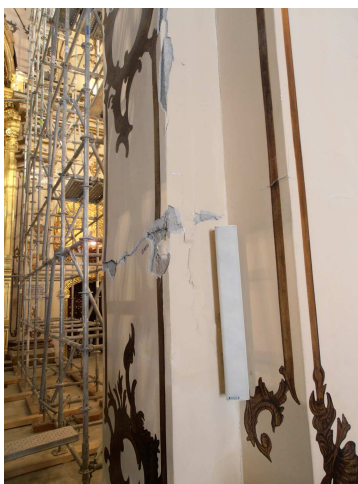
Figura 148

En la Capilla del Rosario de Lorca, en los muros transversales entre las capillas laterales se produjeron múltiples grietas, especialmente en los muros y arcos transversales de las capillas que dan al crucero. En los muros transversales colindantes con el crucero, y pertenecientes a la nave central, aparecieron a una altura de un metro, aproximadamente, sendas grietas horizontales que marcaban el esfuerzo cortante provocado por el sismo y soportado por las pilastras.

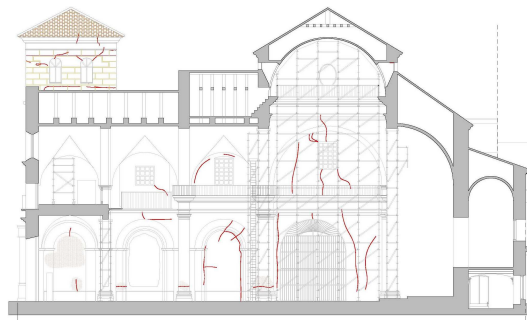
Figura 149. Sección de daños según proyecto del arquitecto Juan Carlos Cartagena.

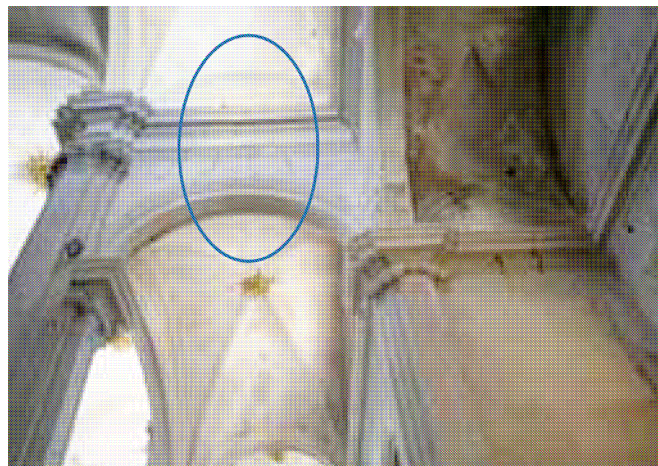
En la Colegiata de San Patricio se formaron grietas inclinadas en los arcos interiores entre las naves, habiéndose constatado el desplome de la fachada.

Figura 150. Daños en la Colegiata de San Patricio de Lorca.

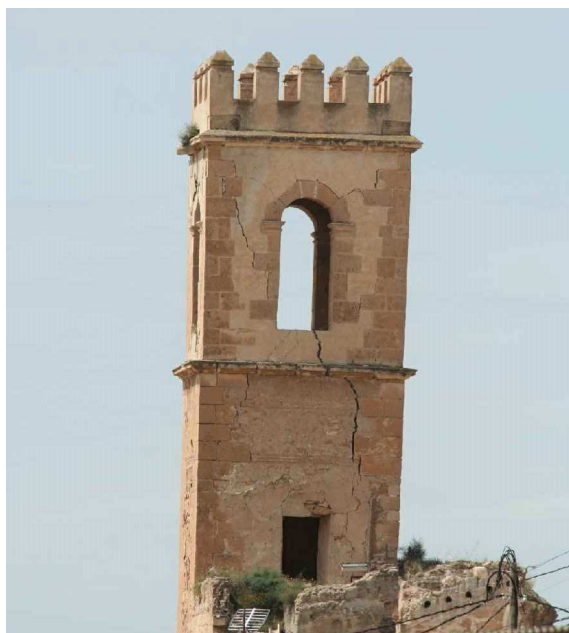
Como consecuencia del terremoto se produjeron grietas de consideración en la zona alta de la torre y por varios de sus lados. La grieta más importante se encuentra en el lado noreste y recorre la torre en diagonal desde su parte alta hasta la mitad de la torre configurando una división con peligro de desprendimiento. El componente giratorio del mecanismo se hace evidente en las grietas inclinadas. La parte de la torre que se somete a la rotación y la traslación está libre de las limitaciones de la base que se encuentran anexa a las paredes de la iglesia.

Figura 158. Grietas en la torre de la iglesia de San Pedro de Lorca.

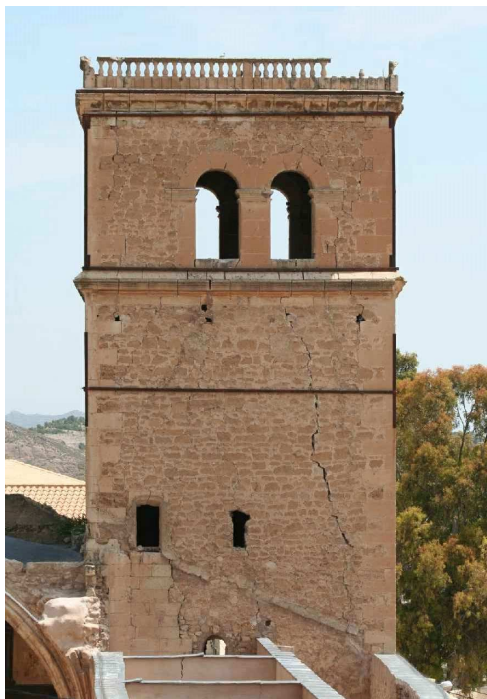
Los terremotos sufridos en Lorca en 2011 causaron importantes daños en la iglesia de Santa María. En la torre aparecieron nuevas grietas y fisuras, así como la abertura de grietas existentes en el muro de la torre. También se produjeron grietas, desplomes y caída en los elementos que conforman la balaustrada del remate de la torre.

Figura 164. Grietas en la iglesia de Santa María.

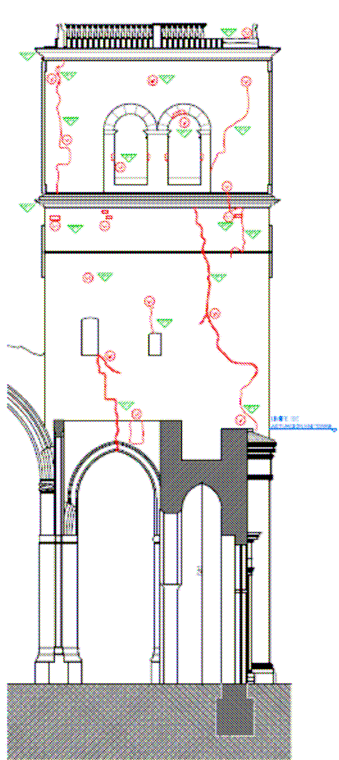
Figura 165. Sección según proyecto de “Recuperación de la Iglesia de Santa María y Rehabilitación del entorno” del arquitecto Santiago Pastor Vila.

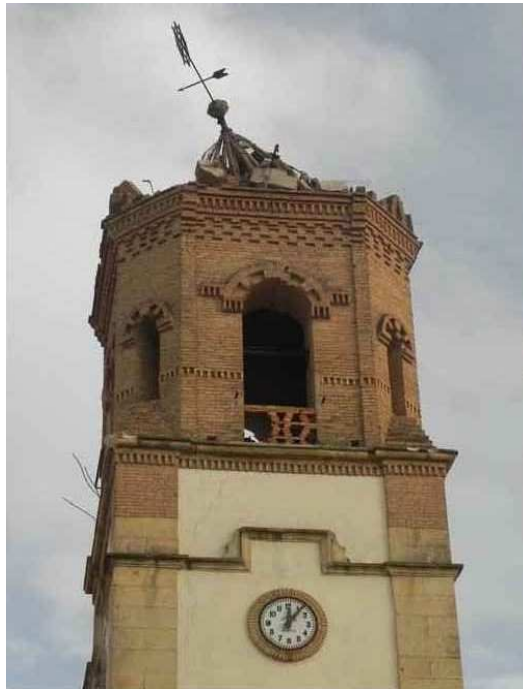
Los terremotos sufridos en Lorca el día 11 de mayo de 2011 causaron graves e importantes daños en el complejo del santuario de la Virgen de las Huertas. En la torre, el último cuerpo de ladrillo y la cúpula de remate colapsaron con el movimiento sísmico produciéndose el desplome del material sobre las cubiertas de la Iglesia y el entorno próximo de la plaza. Se produjeron grietas en los muros verticales de la torre campanario y grietas, derrumbes y faltas en la decoración de los cuerpos superiores de la torre.

Figura 168. Grietas en la torre de Santa María la Real de las Huertas

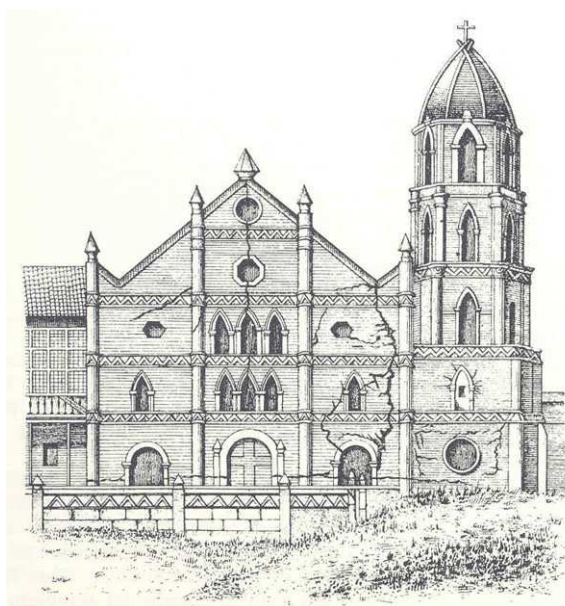
Este comportamiento ya aparece en sismos históricos como en los efectos que los terremotos de 1880 produjeron en la Iglesia San Jacinto en la ciudad filipina de Pangasinam donde se muestra como los diferentes periodos de oscilación de estructuras contiguas y de diferente rigidez pueden verse afectadas (Martínez, 2010).

Figura 171. Efectos del terremoto de 1880 en la Iglesia de San Jacinto en Pangasinan (Filipinas). (Martínez, 2010).

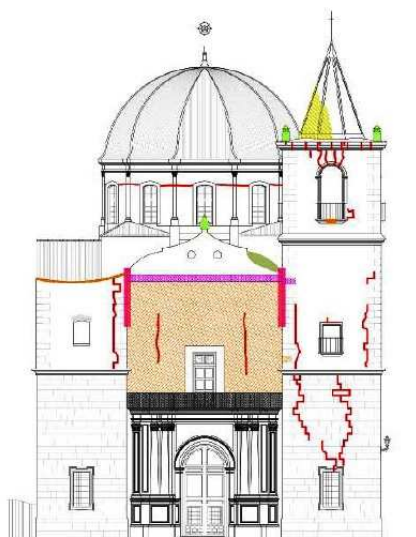
La iglesia de San Mateo de Lorca tiene en la fachada principal la torre campanario. Como consecuencia del terremoto se produjo un gran desplazamiento horizontal lateral del cuerpo de campanas con movimiento horizontal en la esquina noroeste.

Figura 173. Alzado de daños en la iglesia de San Mateo de Lorca según proyecto del arquitecto Juan de Dios de la Hoz.

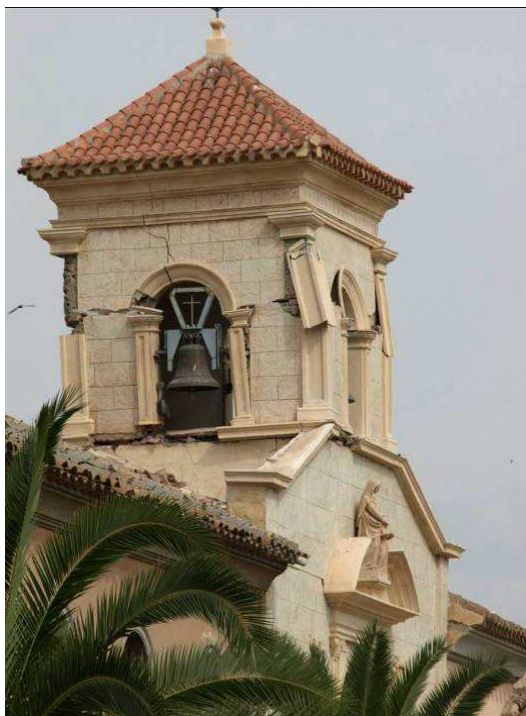
Lo más destacado de este edificio es su portada principal, del siglo XVIII, trasladada desde su anterior emplazamiento. La fachada se corona con un cuerpo campanario donde alberga la campana que también y que resultó totalmente resquebrajado y posteriormente tuvo que ser demolido totalmente.

El mecanismo se activó con la rotura y el giro de las cuatro pilastras del campanario produciéndose también el deslizamiento y la expulsión de las bases de las esquinas.

Figura 178. Daños en el campanario de la iglesia del Convento de las Clarisas de Lorca.

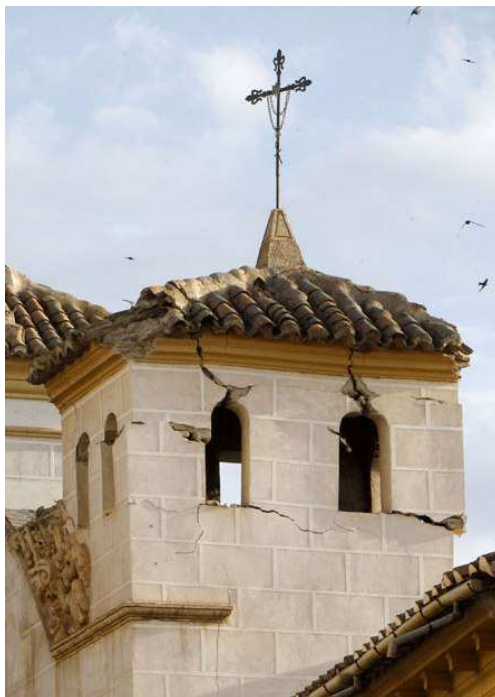
En la Capilla del Rosario la torre lateral situada en la parte sur de la fachada se encontró totalmente fracturada, desgajada y con importantes desplazamientos en los soportes de los arcos de los vanos.

Figura 179. Campanario de la Capilla del Rosario.

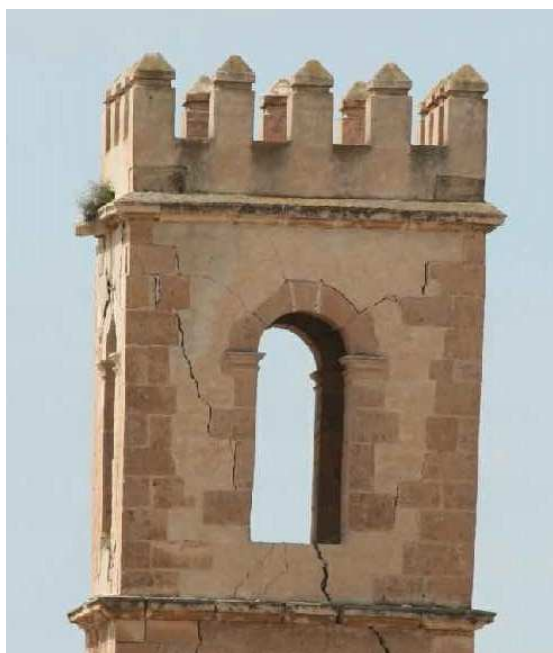
Se produjeron grietas de consideración en la zona alta de la torre. La grieta más importante se encontraba en el lado noreste y recorría la torre en diagonal desde su parte alta hasta la mitad de la torre, produciéndose el fallo por cortante manifestado en la grieta inclinada.

Figura 181. Grietas en el campanario de la iglesia de San Pedro.

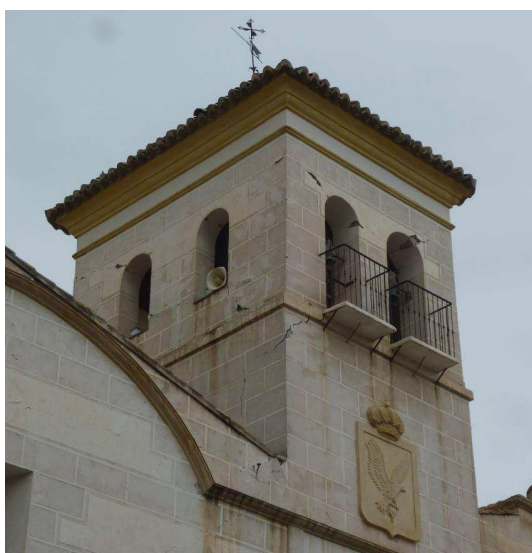
Figura 182

En la iglesia de Santo Domingo de Lorca, en la torre central, junto a la Capilla del Rosario, se produjeron importantes fracturas tanto en las esquinas como en sentido vertical e inclinado, que van desde la cornisa hacia los arcos de los vanos, fragmentando el muro en dos partes. También se produjeron agrietamientos verticales en las esquinas y grietas en sentido horizontal en su cuerpo inferior, siguiendo las uniones de los muros de las fachadas de la Iglesia y Capilla, situadas a ambos lados

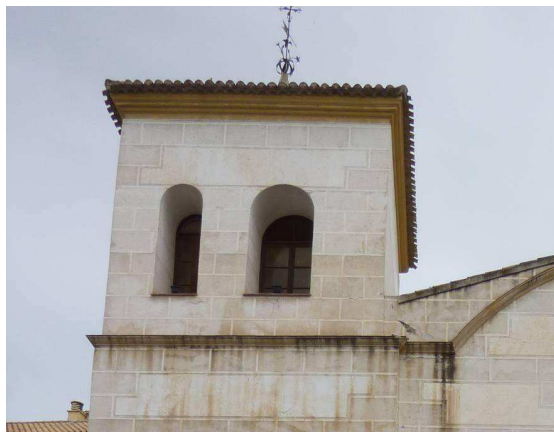
Figura 183

En la torre norte situada a la izquierda de la fachada presentó grietas en forma de aspa en la parte alta junto a los vanos y grietas horizontales en las esquinas, destacando una grieta vertical en su unión con el paño central de la fachada.

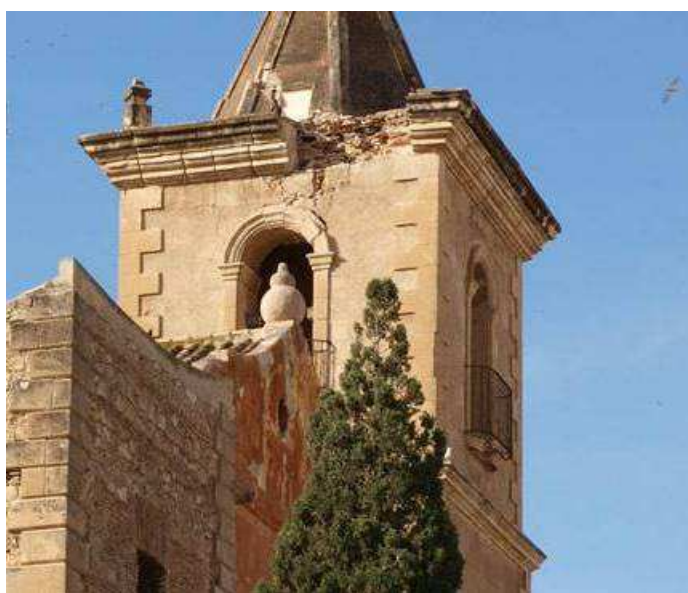
Este tipo de daño se ha producido en la iglesia de San Mateo de Lorca con la rotura y un gran desplazamiento lateral horizontal del cuerpo de campanas de la torre.

Figura 186. Campanario de la iglesia de San Mateo.

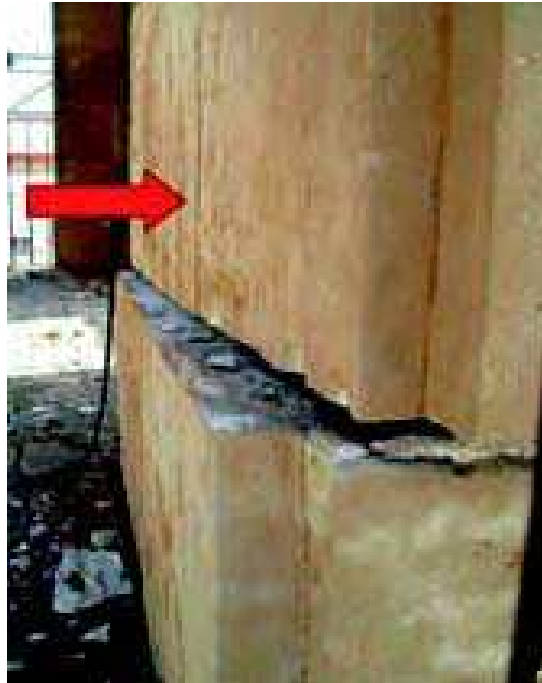
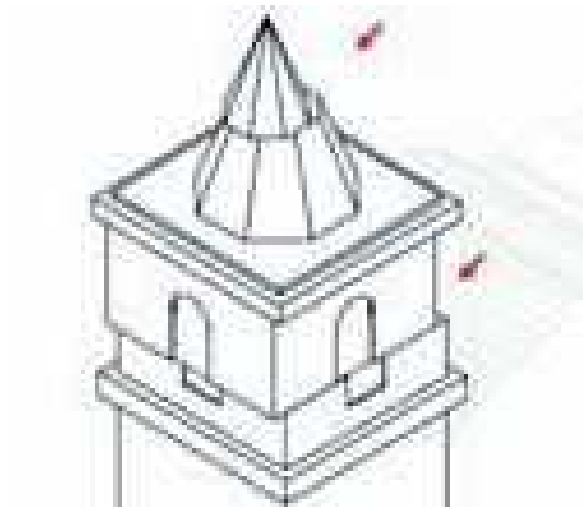
Figura 187. Detalle del desplazamiento horizontal sufrido por el cuerpo de campanas de la torre de la iglesia de San Mateo.

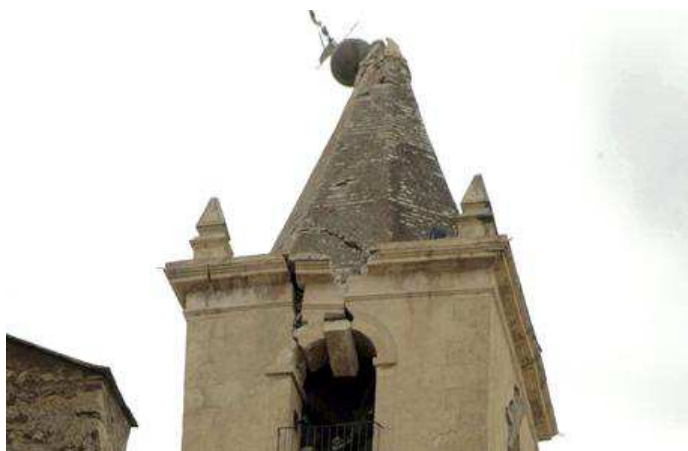
Figura 189

La iglesia de San Francisco de Lorca tiene una torre que se remata con cuatro pináculos en las esquinas y en el centro tiene un chapitel con forma de pirámide octogonal de fábrica de ladrillo. El chapitel de la torre, que es su elemento más característico presentaba fuertes daños tras el terremoto y se tuvo que demoler la fábrica de ladrillo macizo que lo conformaba. No quedó a salvo tampoco el conjunto formado por el vástago-bola-veleta viéndose deteriorada la estructura auxiliar que daba sujeción a estos.

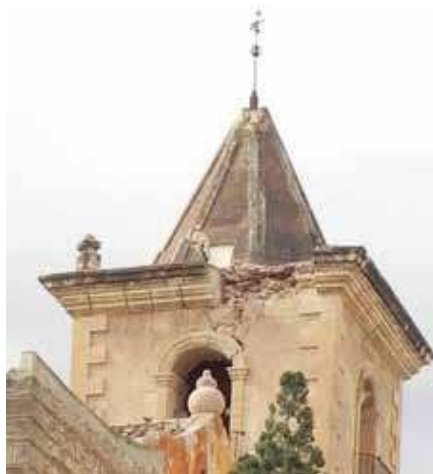
Figura 191

Este tipo de daño se ha producido en la iglesia de San Mateo de Lorca con la rotura y desplazamiento lateral horizontal del remate piramidal del campanario. Este elemento es vulnerable debido a que presenta una sección resistente más reducida y el mecanismo se desarrolla con el desplazamiento horizontal de la parte superior.

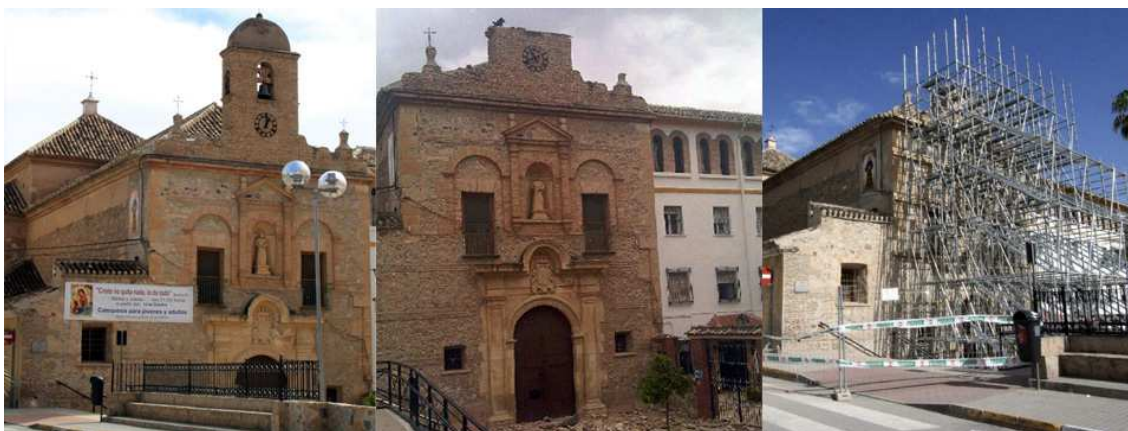
Figura 193. Iglesia de San Diego de Lorca

La iglesia de San Diego de Lorca tiene la fachada principal realizada de obra de fábrica conformada con cajones de mampostería entre verdugadas de ladrillo, ejecutando las decoraciones con el mismo ladrillo resaltado. Sobre la fachada tiene una espadaña de ladrillo donde se alberga la campana y dos remates a ambos lados. Tras el terremoto se produjo la caída de la práctica totalidad de la espadaña de la fachada principal.

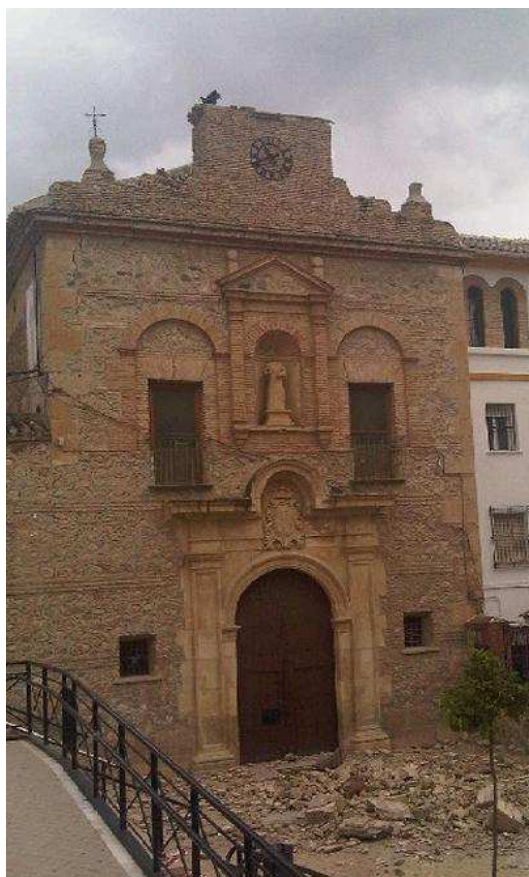
Figura 194. Iglesia de San Diego de Lorca.

La espadaña se derrumbó por completo durante la activación del mecanismo del giro fuera del plano. Se puede observar la clara línea de separación a lo largo de la cual se ha formado la articulación horizontal que lleva a suponer la ausencia de una conexión efectiva de la fábrica a la fachada. Se observa el efecto de la fuerza perpendicular al plano de la espadaña en la fachada principal de la iglesia.

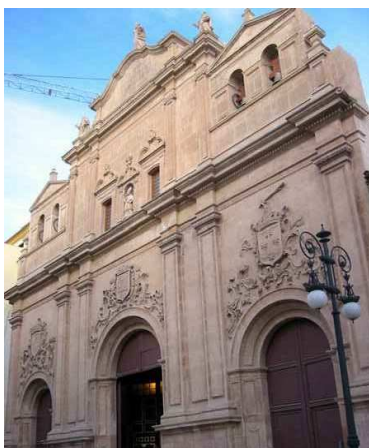
Figura 196. Iglesia de Nuestra Señora del Carmen de Lorca.

La iglesia de Nuestra Señora del Carmen de Lorca presenta una gran fachada telón formada por dos cuerpos coronados por frontón y tres niveles. En el nivel medio tiene una hornacina central y dos espadañas rematadas por frontón triangular. Durante el terremoto sufrió el agrietamiento de las dos espadañas laterales.

El mecanismo se activa en la base con la rotación del soporte que ha determinado la formación de la bisagra central del pilar y esto, girando hacia el exterior como resultado la disminución del arco. En este caso el elemento se encuentra con el momento restringido lateralmente por la hornacina central.

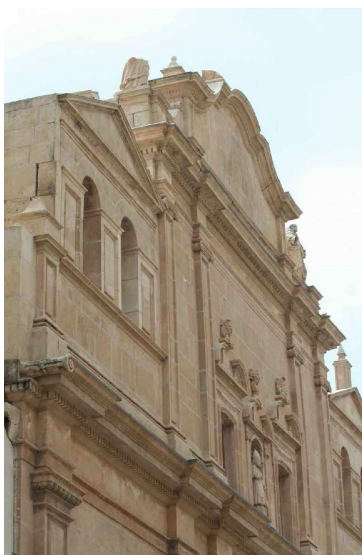
Figura 198. Iglesia de Nuestra Señora del Carmen de Lorca.

En la iglesia de Ntra. Sra. del Carmen de Lorca la acción sísmica ha activado un mecanismo de falla por cortante en las espadañas laterales. En este caso el elemento se encuentra con el momento restringido lateralmente por la hornacina central. Las lesiones características son grietas inclinadas.

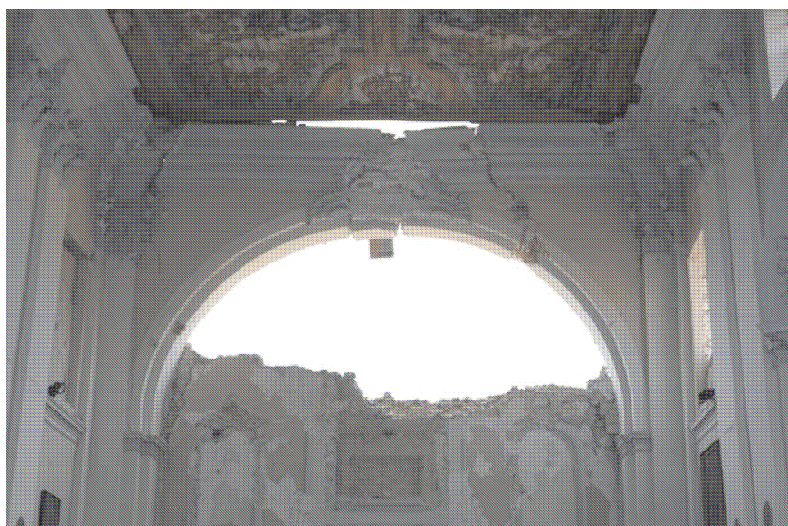
Es el caso de la iglesia de los Santos Marciano y Nicandro que fue dañada gravemente por el terremoto de 2009 de la ciudad de L'Aquila. El arco triunfal quedó cerca del colapso debido a la formación de tres articulaciones.

Figura 200. Daños en el arco de la iglesia de los Santos Marciano y Nicandro por el terremoto de L'Aquila.

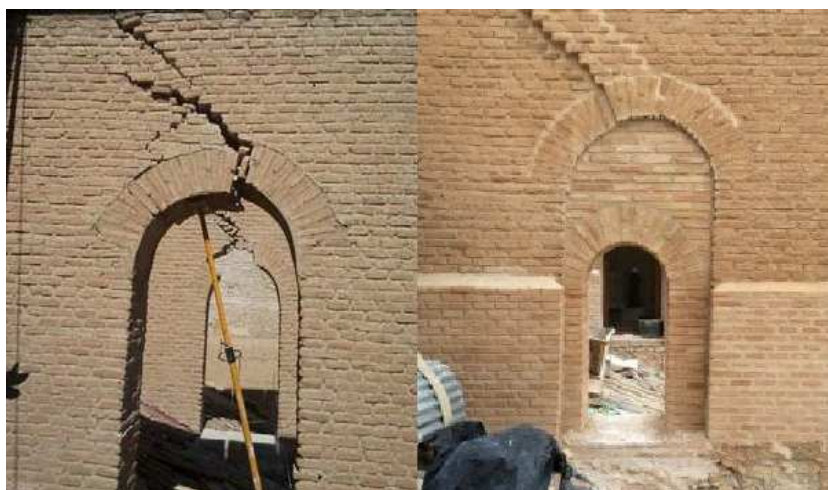
En el caso de Lorca se ha podido observar que se ha seguido este criterio de restauración en distintos casos de arcos dañados por el terremoto (Figura 210).

Figura 210. Arcos restaurados en la iglesia de Santiago de Lorca.

Se debe consolidar la situación en la que encontramos el arco tras el terremoto. Esto supone que, tras la reparación, se va a notar la cicatriz, para no desmontar nada original que se ha mantenido de pie. El arco ha adoptado otra disposición geométrica, ya que ha cambiado la curvatura del arco, por lo que es mejor consolidar la geometría posterior al sismo, congelarlo en esa posición, lo cual es más conservacionista con todos los elementos constructivos originales, menos lesivo para el edificio y más sostenible económicamente. La restauración del arco se lleva a cabo sin que ello suponga una merma ni de su autenticidad, ni de las condiciones que los hicieron, en origen, capaces de absorber fuerzas “horizontales” y, sobre todo, de agrietarse como mecanismo de defensa ante los terremotos, evitando su ruina.

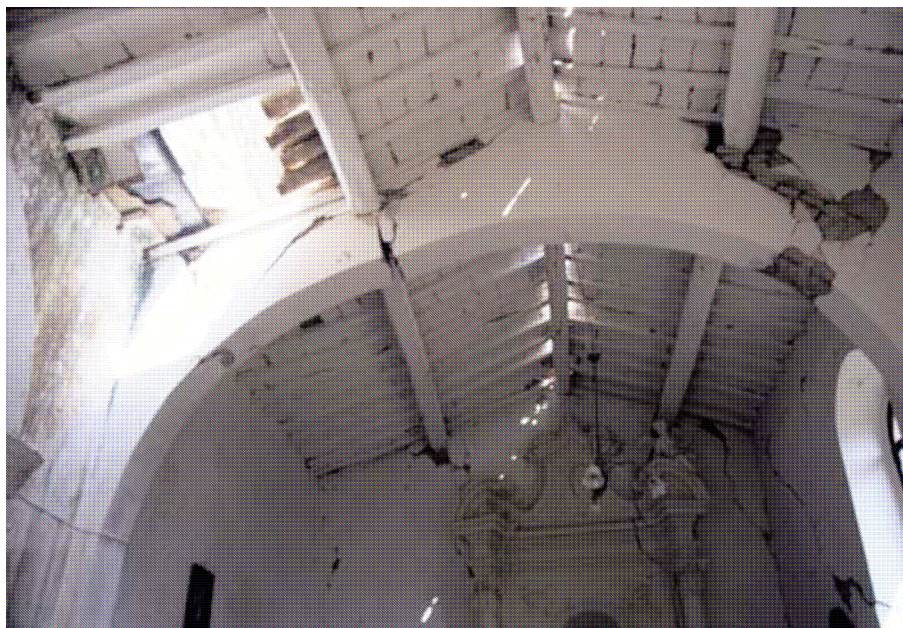
En Italia, debido al terremoto de Umbria-Marche, de 1997, en la localidad de Valtopina, en la iglesia de Santa María della Presentazione (Figura 214), se produjo el mecanismo de giro del apoyo derecho del arco, mientras que en el apoyo izquierdo no se produjeron giros al tener una edificación adyacente. Debido al poco espesor del arco se pueden distinguir fácilmente las articulaciones.

Figura 214. Daños en el arco de la iglesia de San María della Presentazione.

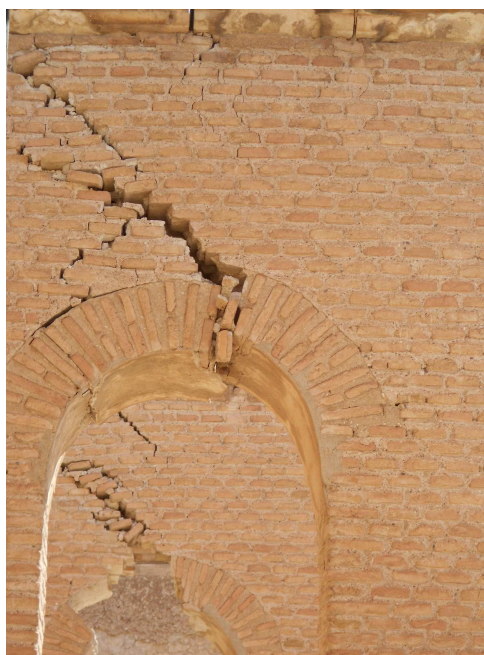
Este tipo de daños se pudo observar en la Iglesia de Santiago de Lorca que presenta en sus lados unos esbeltos contrafuertes de ladrillo encima de las naves laterales que se prolongan hasta la cornisa superior. En el sismo se produjeron lesiones muy importantes como la rotura de la totalidad de los contrafuertes en la clave de los arcos que los atraviesan en su parte central inferior y en alguno de ellos con desplazamiento vertical de todo el contrafuerte. La consecuencia fue la práctica desaparición del contrarresto que proporcionan los contrafuertes y en los primeros días tras el terremoto, fue necesario proceder a la sujeción de estos contrafuertes, mediante cables de acero tensado, anclado en el paramento de la nave alta, con esquineros de acero que protegen la fábrica de aplastamientos del material de la fábrica que lo conforma.

Figura 215. Arcos en la iglesia de Santiago. Foto del autor.

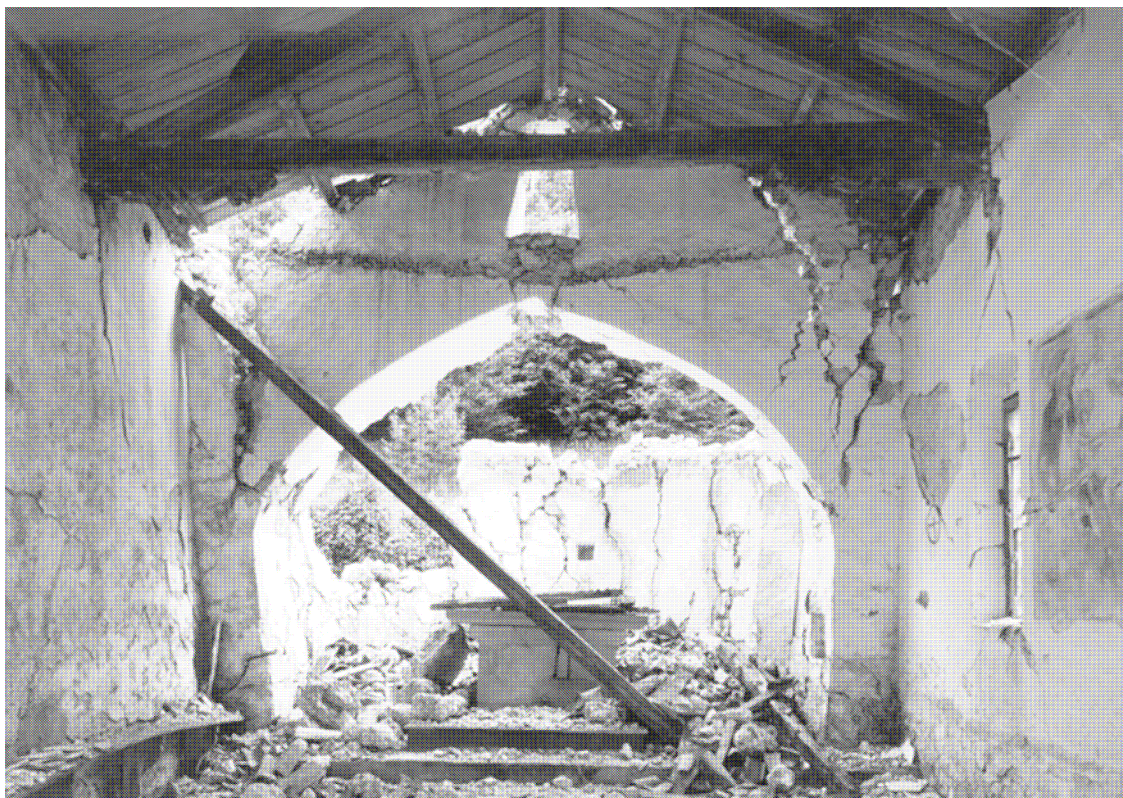
En Italia, debido al terremoto de Friuli de 1976, en la iglesia de Santa Caterina (Figura 222), en la localidad de Venzone, de la provincia de Udine, fue reconocible el mecanismo de giro simétrico de los dos apoyos del arco. Los hombros laterales del arco se someten a giros simétricos manifestándose en el descenso de la clave y la formación de articulaciones sobre el arco

Figura 222. Daños en el arco de la iglesia de Santa Caterina en Venzone.

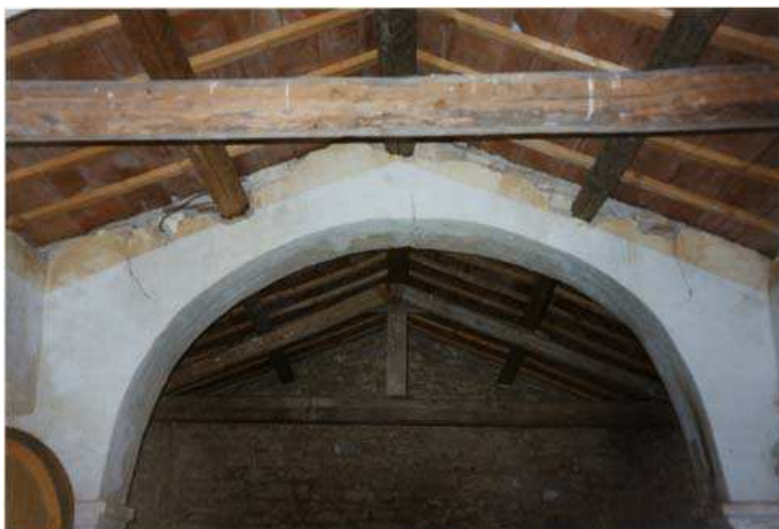
Debido al terremoto de Umbria-Marche, de 1997, en la localidad de Fabriano, en la iglesia de San Giovanni (Figura 223), la oscilación de ambos muros laterales se ha provocado la bajada de la clave del arco y la consiguiente formación de tres articulaciones, dos en los riñones y una en la clave. El mecanismo se ve favorecido por la esbeltez de los estribos.

Figura 223. Daños en el arco de la iglesia de San Giovanni en Fabriano.

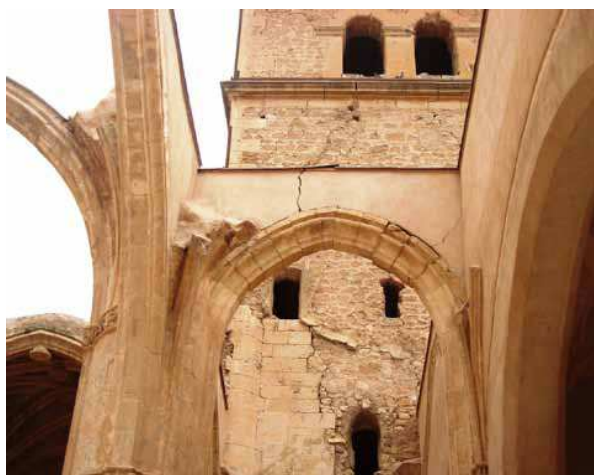
En la iglesia de Santa María los terremotos sufridos en Lorca causaron importantes daños en la iglesia de Santa María. Entre los más significativos están la deformación de los arcos apuntados del primer tramo (eje transversal de la iglesia) cuya alineación es paralela a la trayectoria de máxima deformación (noroeste-sureste) y se manifestó en el movimiento y desplome de dovelas y claves en arcos de sillería de las naves. El movimiento produjo la aparición de dos rótulas, haciendo previsible con las deformaciones la aparición de una tercera rótula.

Figura 224. Daños en arcos en la iglesia de Santa María de Lorca.

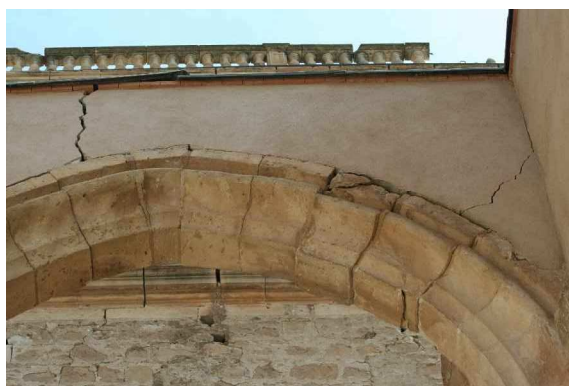
Figura 225. Detalle de arco en la iglesia de Santa María.

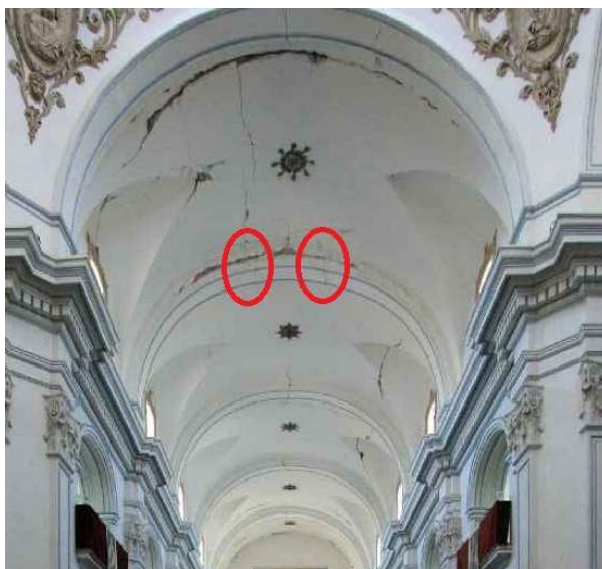
La iglesia de San Mateo de Lorca tiene una nave central cubierta con bóveda de cañón entre arcos fajones con lunetos. Se produjo fractura de los arcos fajones en la clave y abertura de algunos arcos de esta nave central con la formación de articulaciones.

Figura 227. Daños en arcos en la iglesia de San Mateo de Lorca.

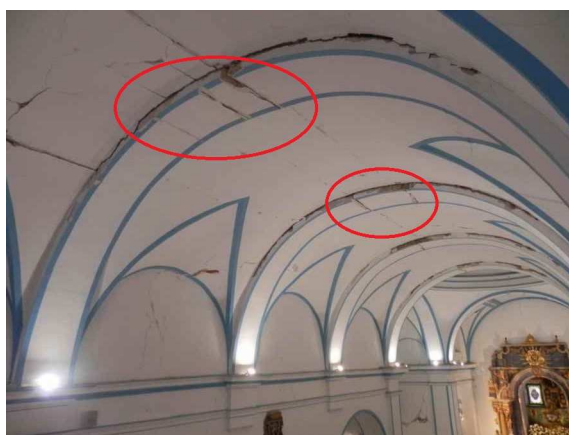
La Iglesia de San Diego de Lorca tiene una nave central cubierta por bóveda de medio cañón sobre lunetos al igual que los brazos del crucero y la capilla mayor. Pueden apreciarse grietas en todos los arcos fajones.

Figura 228. Daños en arcos en la iglesia de San Diego de Lorca.
