TESIS DOCTORAL

**ANÁLISIS DE LOS EFECTOS DE LAS ACCIONES SÍSMICAS EN
LAS ESTRUCTURAS DE FÁBRICA DE LOS EDIFICIOS DEL
PATRIMONIO HISTÓRICO**

**Autor:
JUAN ANTONIO VERA MORALES**

AÑO: 2015

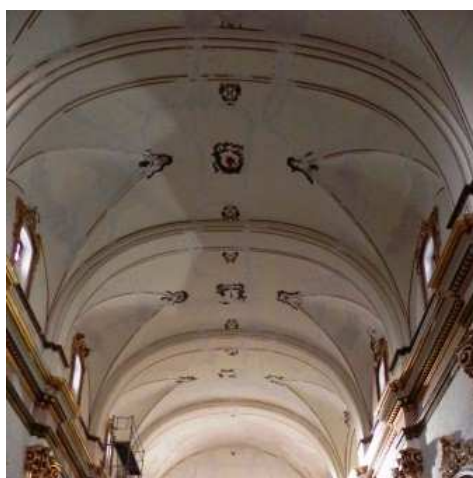
La iglesia de Nuestra Señora del Carmen es de tres naves, siendo la central mucho más elevada que las laterales, con cinco tramos. La bóveda de la nave central es de cañón con lunetos. En la bóveda de la nave central las grietas se produjeron en la zona central de los arcos fajones y fractura de todos los arcos del crucero. . El movimiento sísmico consiguió mover los muros, lo que provocó la abertura de los apoyos y la modificación de la línea de presiones del arco respecto a su trayectoria original motivados por los excesivos desplazamientos laterales de los muros de la nave.

Figura 230. Daños en arcos en la iglesia de Nuestra Señora del Carmen.

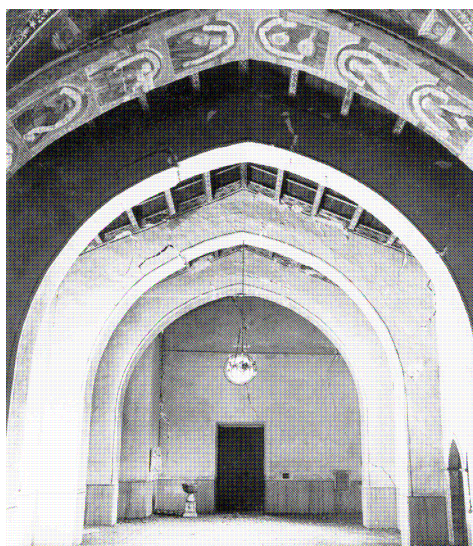
En Italia, debido al terremoto de Friuli de 1976, en la iglesia de Santa María Assunta (Figura 233), en la localidad de Tramonti di Sotto fue reconocible el mecanismo de daño producido por el giro de los dos estribos del arco transversal de la nave en el mismo sentido. El mecanismo es particularmente evidente en el arco central en el que se reconocen las lesiones características.

Figura 233. Daños en el arco de la iglesia de Santa María Assunta

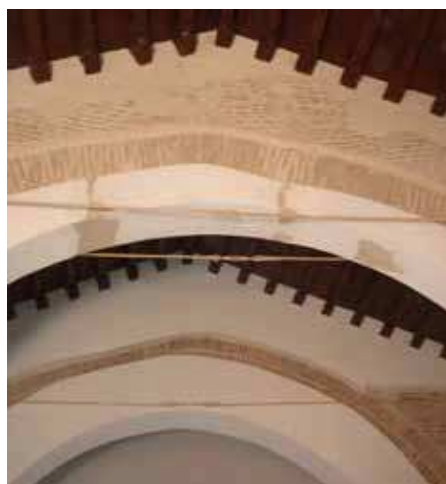
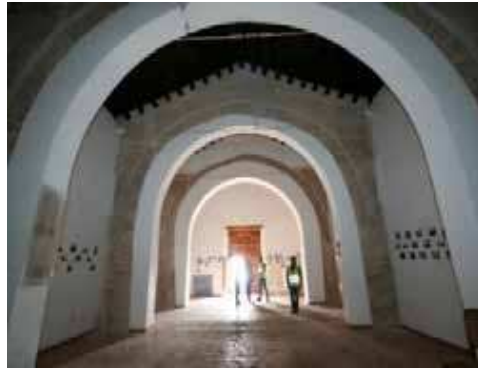
Figura 234.

La ermita de San Roque de Lorca dispone de una única nave, arcos de diafragma de medio punto realizados en ladrillo, artesanado de madera, tejado a dos aguas y una pequeña espadaña. Después del sismo se apreciaban daños en los arcos de ladrillo, a la altura de la clave. Esta construcción estuvo prácticamente en estado de ruina inminente hasta hace pocos años, cuando se decidió acometer una importante restauración en el año 2005. Se dispusieron tirantes de acero con tensor a ambas caras de cada uno de los arcos lo que evitó mayores desplazamientos de estos arcos.

Figura 235. Imagen de la Ermita de San Roque de Lorca.

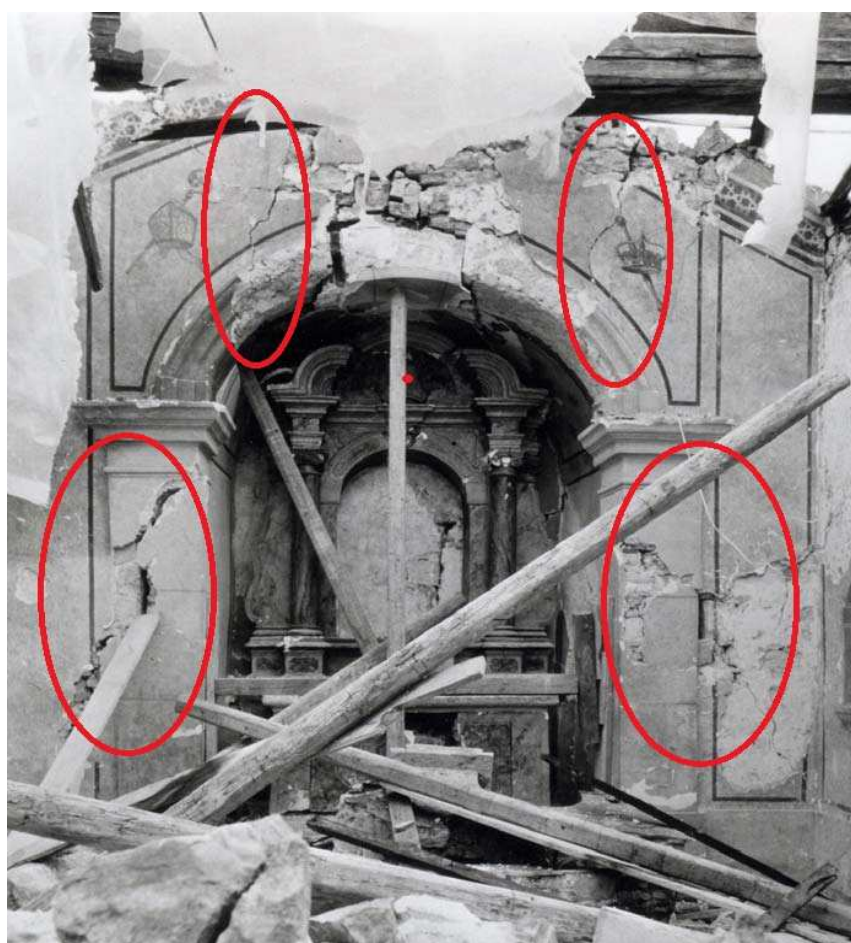
En Italia, debido al terremoto de Friuli de 1976, en la iglesia de San Stefano (Figura 238), en la localidad de Artegna, de la provincia de Udine, fue reconocible el Mecanismo de fallo por cortante simétrico en los dos apoyos del arco al haberse producido fallo en los estribos, causados por la rotura a cortante de los apoyos, que provoca los mayores daños en la parte central del arco con la caída la clave.

Figura 238. Daños en arco en la iglesia de San Stefano.

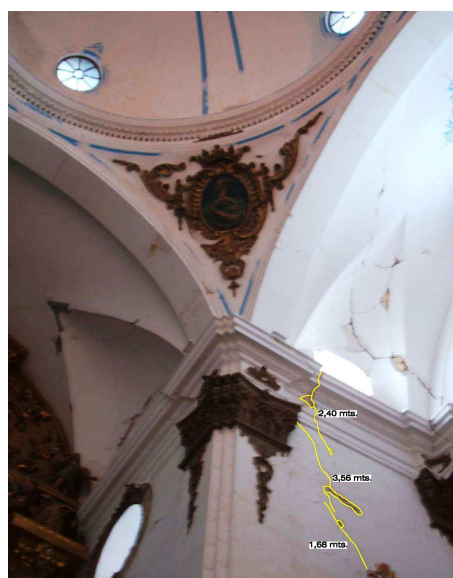
La cabecera de la iglesia, en el crucero, presenta tres bóvedas con lunetos tabicadas de ladrillo. Los arcos apoyan sobre pilastras observándose en el central que el movimiento sísmico ha producido grietas inclinadas, de tendencia simétrica, en sus

dos apoyos. Los esfuerzos provocados por las oscilaciones sísmicas producen la variación de la geometría del arco provocando separación y fracturas en la base de los estribos. Se generan grietas en el arco y grietas inclinadas en estribos, incluyendo los muros laterales y contrafuertes que actúen como apoyos. También se pueden producir desprendimientos.

Figura 240. Detalles de las grietas.

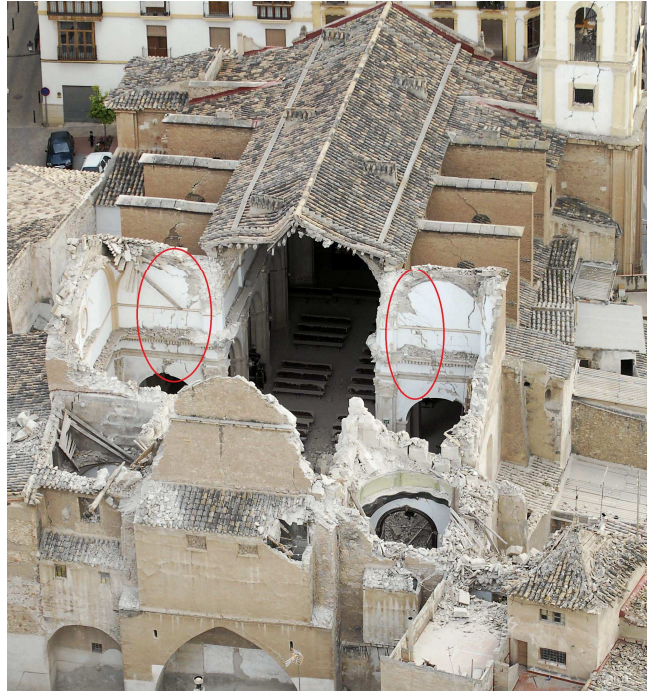
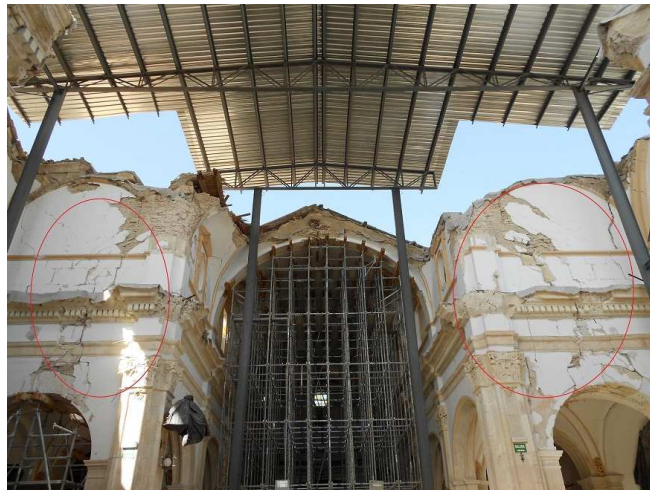
Un mecanismo similar se presentó en la iglesia de Santiago de Lorca donde se produjeron grietas inclinadas asociadas al apoyo del arco del crucero perteneciente a la nave principal, y que servía de apoyo a la cúpula.

Figura 241. Iglesia de Santiago.

Figura 242. Daños en la iglesia de Santiago. Foto del autor.

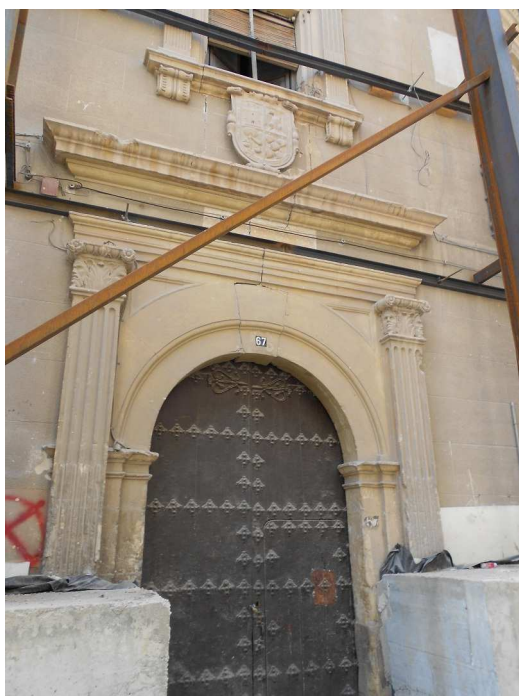
Figura 250. Descenso de la clave del arco de portada de edificio en Lorca. Foto del autor.

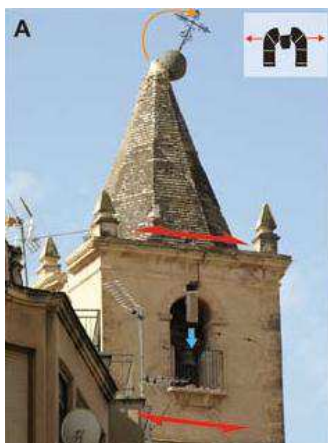
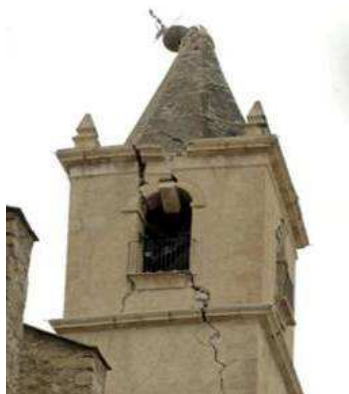
Figura 251

En la iglesia de San Francisco se produjeron la caída de las claves de los arcos del campanario. Los cuatro huecos que componen el campanario, situados en el centro de cada uno de los muros del último cuerpo de la torre, se han visto muy afectados por el terremoto ya que al abrirse la estructura han provocado el descuelgue de las claves y de algunas dovelas de los arcos que cierran estos huecos.

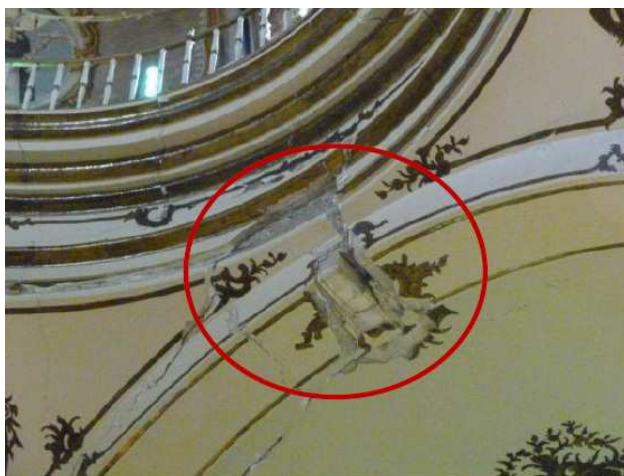
Figura 253

En la Capilla del Rosario, los arcos torales que soportan la bóveda, cúpula y el cimborrio, ejecutados con ladrillo, se mostraron fracturados y con signos de resquebrajamiento, mereciendo especial atención, el que da a la nave central que arranca de dos pilastras muy fracturadas y cuya clave quedó partida y desprendida... Los movimientos Norte-Sur provocaron el hundimiento de la clave quedando ésta, “colgando” en un equilibrio totalmente inestable. La caída de la misma podría suponer el colapso del arco y a su vez de la bóveda y de la cúpula.

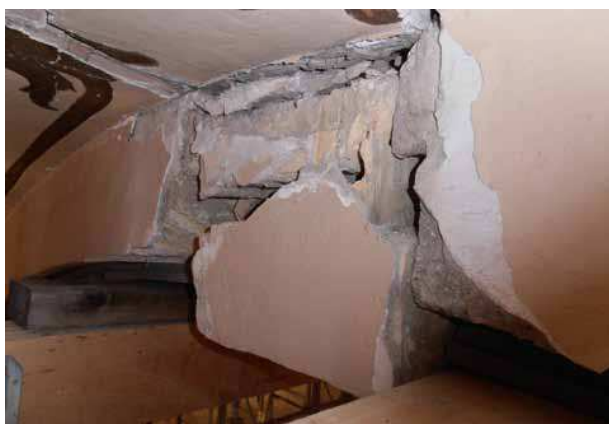
Figura 254. Detalle de la clave rota.

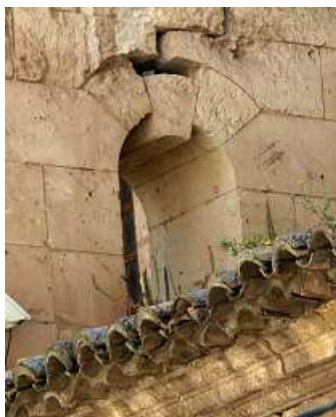
El mismo fenómeno se produjo en los arcos de sillería de los contrafuertes de la Colegiata de San Patricio. Los contrafuertes de la nave central son perpendiculares a los muros principales y presentan arcos de aligeramiento donde se produjeron caídas de claves de arco.

Figura 255. Descenso de clave en arco en La Colegiata, Lorca

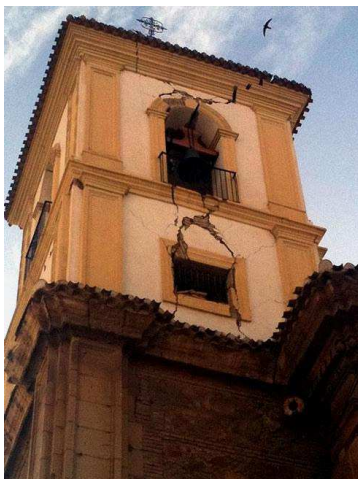
Figura 256

En el caso de la torre de la iglesia de Santiago, en el que los arcos alojados en los muros de orientación N140°E presentan caídas de las claves de los arcos mientras que los muros perpendiculares tienen deformaciones menores.

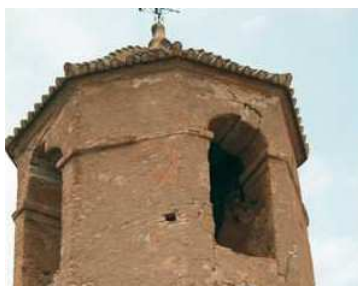
Figura 257

En la iglesia de San Juan se observa el daño en los arcos de las ventanas de la torre.

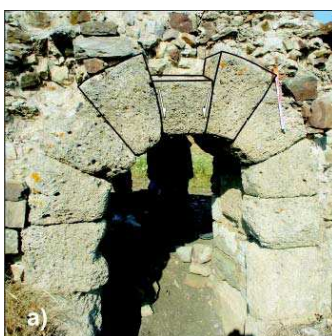
Figura 260. Caída de la clave de un arco en la puerta de uno de los bastiones de la muralla de la ciudad

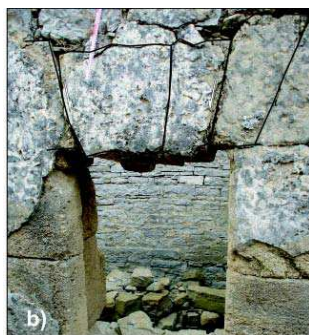
Figura 261. Movimientos en la vertical de las dovelas de un dintel de una ventana en uno de los edificios del foro de la ciudad.

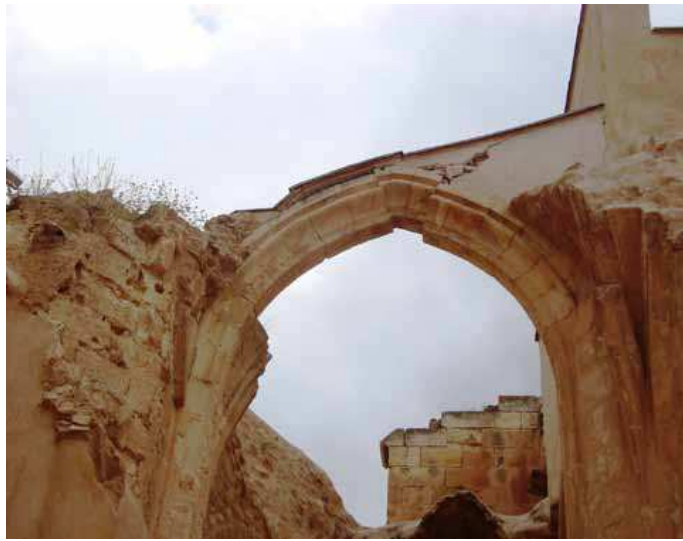
Este mecanismo se ha podido constatar en la Iglesia de Santa María de Lorca. Esta iglesia carece de cubierta y en la restauración realizada pocos meses antes de los terremotos sus arcos han sido recubiertos por láminas protectoras de cobre para evitar su erosión y deterioro. Debido al sismo de 2011, esta ausencia de carga vertical asociada a la falta de cubierta ha producido que las claves de arco no caigan, sino que aparezcan extruidas hacia arriba.

La deformación de los arcos apuntados del primer tramo (eje transversal de la iglesia) cuya alineación es paralela a la trayectoria de máxima deformación (noroeste-sureste) se manifestó en el desplazamiento de las dovelas que conforman la clave de dichos arcos, que en este caso fue de ascenso por los esfuerzos de cizalla en ausencia de carga vertical. En este caso, los esfuerzos de cizalla cíclicos producidos en superficie, paralelos a la dirección de los arcos, genera una compresión de los laterales del arco sobre la clave, que, al no tener carga de la techumbre, asciende por compresión

Figura 263. Clave extruida en la iglesia de Santa María como consecuencia del terremoto del 11 de mayo de 2011

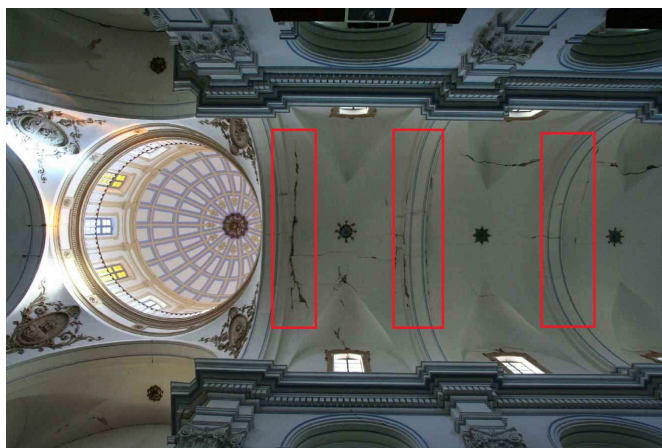
Se observan grietas en las bóvedas de la nave central producidas por la separación de las bóvedas de los arcos fajones. Las lesiones son visibles en la dirección ortogonal a la generatriz de la bóveda de cañón con lunetos. Las grietas testimonian la separación entre los arcos elementales.

Figura 269. Grietas en la iglesia de San Mateo de Lorca

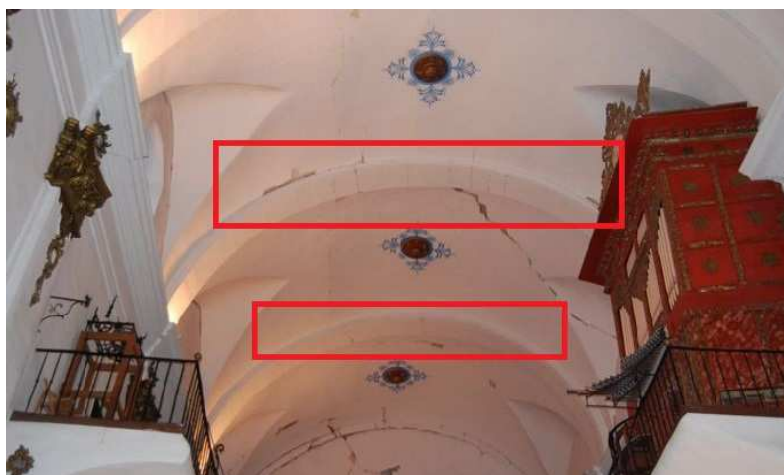
La Iglesia de San Francisco de Lorca presenta una bóveda de cañón que cubre la nave principal y que se vio afectada por numerosas fisuras que seguían transversalmente la directriz del arco de cañón y que se manifestaban sobre todo en el encuentro entre los arcos fajones con los plementos de la bóveda, que se habían separado.

Figura 270. Nave central de la iglesia de San Francisco de Lorca

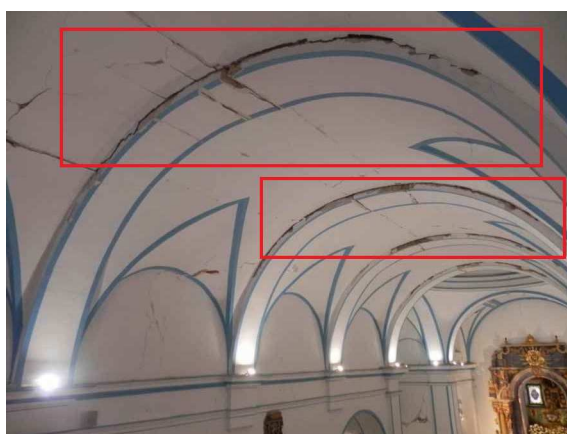
Sufrió la rotura de la totalidad de las bóvedas de los brazos del crucero y nave central con grandes grietas en todas las bóvedas y separación de algunas de ellas de los arcos fajones. Abertura de todos los arcos en torno al crucero así como algunos entre nave central y laterales.

Se observan grietas en las bóvedas de la nave central producidas por la separación de las bóvedas de los arcos fajones. Las lesiones son visibles en la dirección ortogonal a la generatriz de la bóveda de cañón con lunetos. Las grietas testimonian la separación entre los arcos elementales.

Figura 271. Grietas en la nave central de la Iglesia de San Diego de Lorca.

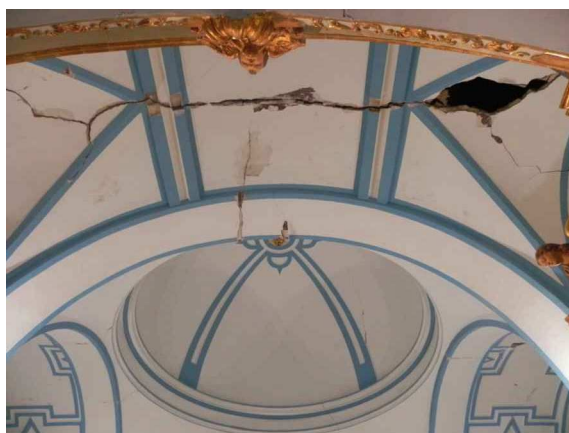
Figura 272. Grietas en la bóveda del crucero de la Iglesia de San Diego de Lorca.

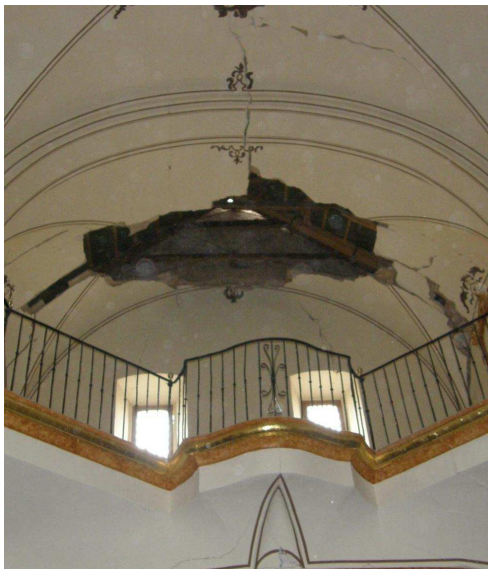
Se produjo la rotura de la bóveda del último tramo de la nave central sobre el coro cuyo desplome originó a su vez la perforación de la bóveda del coro en dos zonas. También se originó el agrietamiento del arco de sustentación del coro.

Figura 274. Bóveda sobre el coro. Iglesia Ntra. Sra. del Carmen de Lorca

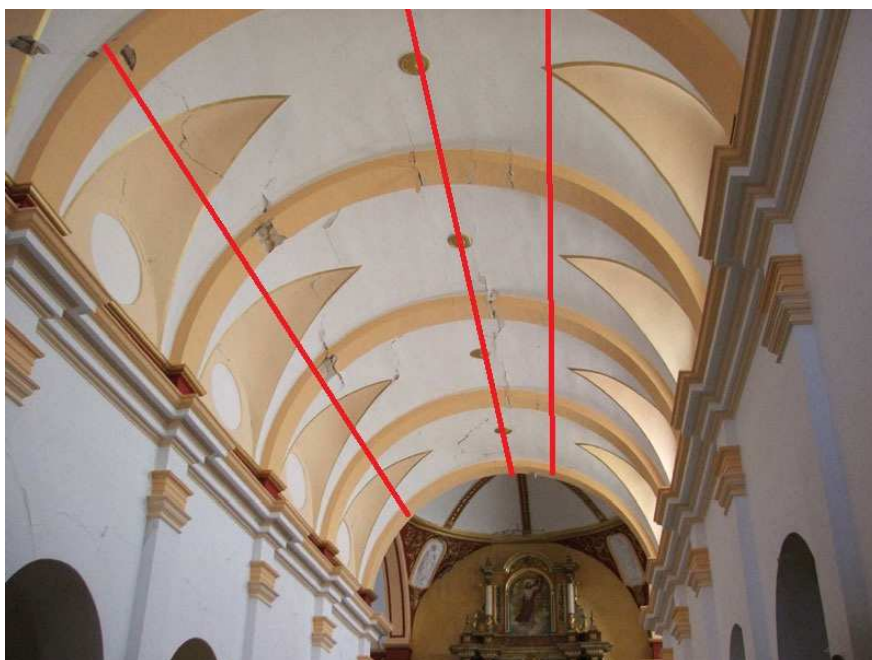
Figura 282. Iglesia de San Cristóbal de Lorca

Tras el terremoto presentó un nivel de daños moderado-leve y en el caso de la bóveda y arcos fajones de carácter severo-grave. La dirección media noroeste-sureste del movimiento sísmico fue perpendicular al eje longitudinal de la iglesia.

Los daños se localizaron en la zona central de la bóveda de la nave y en sus arcos fajones, produciéndose grietas en casi toda la longitud de la nave, con la fisuración en la clave y hacia el cuarto de los arcos fajones, ocasionando daños locales de empuje en los lucernarios de la bóveda de cañón.

Puede apreciarse una grieta de articulación en la zona de la clave, a lo largo de toda la bóveda de cañón y otras dos hacia la zona de los riñones. Todas estas grietas son lineales en la dirección longitudinal de la nave principal.

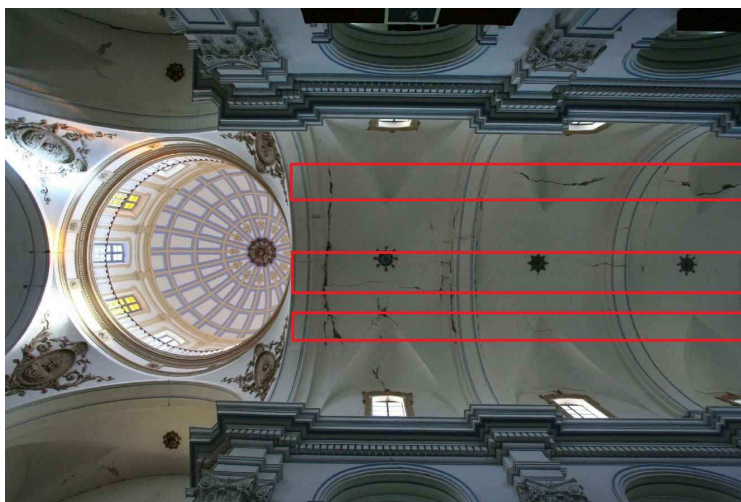
La iglesia de San Mateo de Lorca presentaba grietas en las bóvedas de la nave central, bóveda de cañón entre arcos fajones con lunetos, que se produjeron de forma más evidente a un tercio de la misma en el lado derecho, con fractura de los arcos fajones en la clave y abertura de algunos arcos de esta nave central. También se presentó el mecanismo en las capillas laterales.

Figura 283. Grietas en la iglesia de San Mateo de Lorca

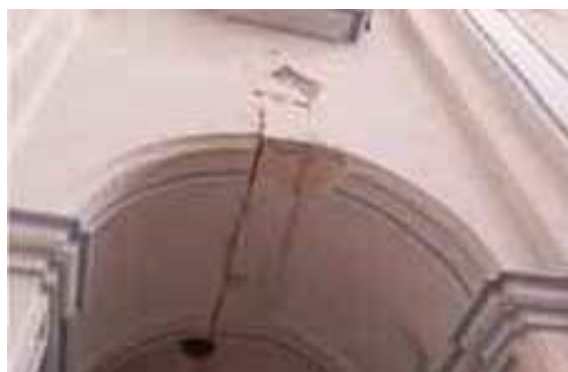
Figura 285. Grietas en la capilla lateral.

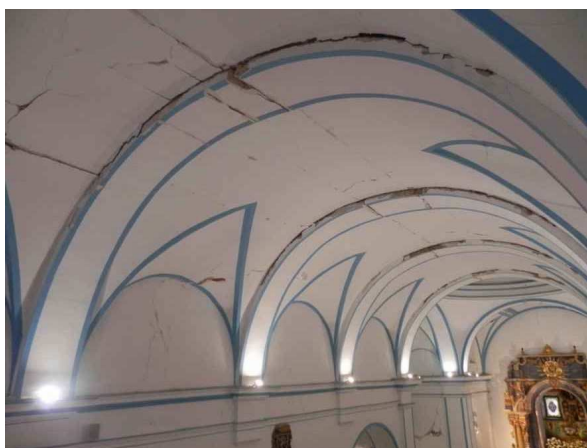
Figura 286. Iglesia de San Diego de Lorca.

La Iglesia de San Diego de Lorca, de planta rectangular con tres naves, la central cubierta por bóveda de medio cañón sobre lunetos al igual que los brazos del crucero y la capilla mayor.

Pueden apreciarse grietas de articulación en la zona de la clave, a lo largo de toda la bóveda de cañón. Todas estas grietas son lineales en la dirección longitudinal de la nave principal.

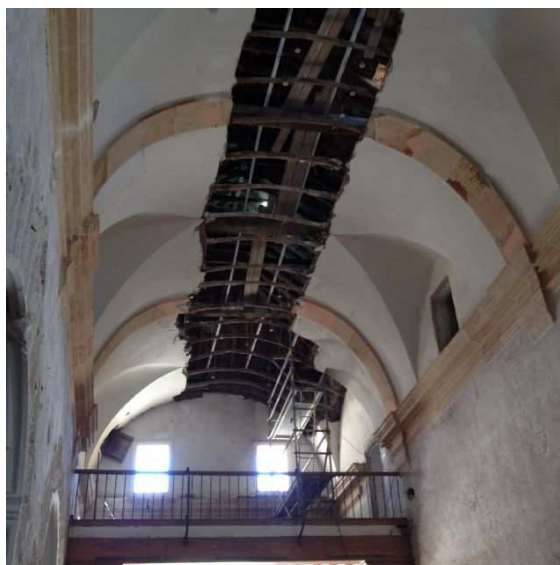
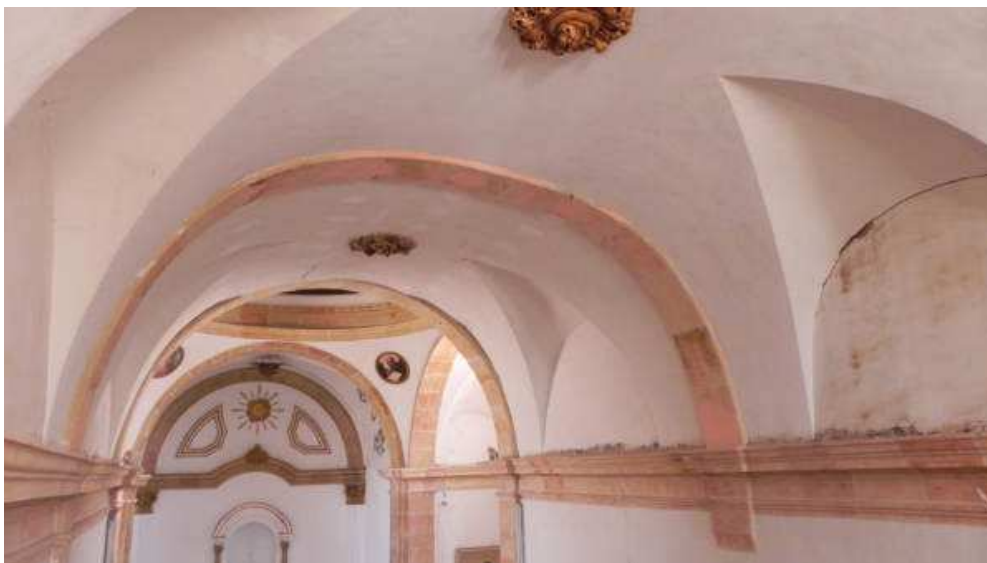
Figura 287. Nave central de la iglesia de San José de Lorca.

La Iglesia de San José presentó la rotura de la bóveda de la nave central, con agrietamiento de los arcos fajones y grietas en el sentido longitudinal de la nave central.

En la restauración de la bóveda de la nave del templo se ha considerado que era irrecuperable por lo que se va a proceder a la retirada de sus elementos para que no caigan, procediendo a la construcción de una nueva bóveda.

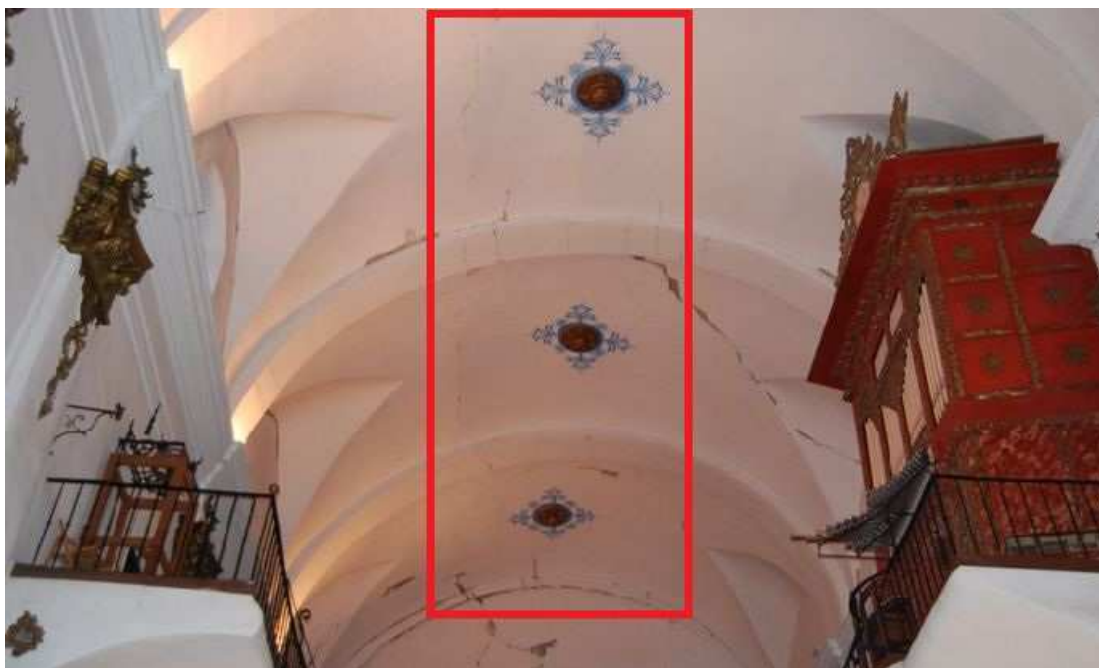
Figura 289. Nave central de la iglesia de San Francisco de Lorca.

En la iglesia de San Francisco, en la bóveda de cañón que cubre la nave principal, en la dirección longitudinal de la iglesia solo aparecieron fisuras de pequeña dimensión que seguían la línea de la clave rodeando los medallones que las rematan en cada tramo de la bóveda. En las claves de los arcos fajones estas fisuras eran ligeramente más importantes y denotaban cierta pérdida de la curvatura de estos arcos.

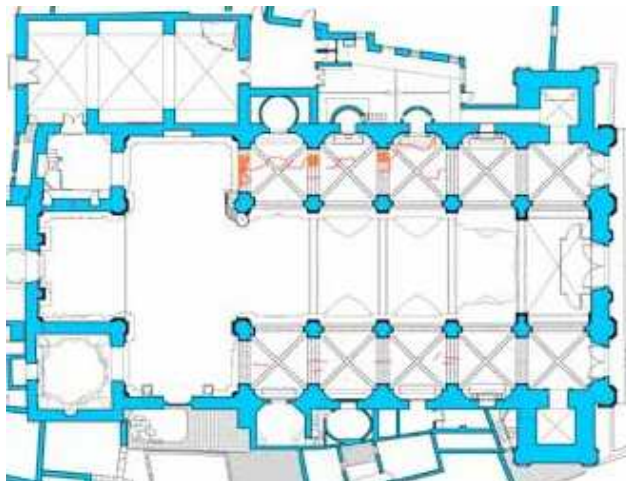
Figura 290.

La iglesia de Santiago está cubierta la nave central con bóveda de medio cañón con lunetos, y las laterales con bóvedas de arista. En estas naves laterales aparecieron grietas en los arcos y bóvedas.

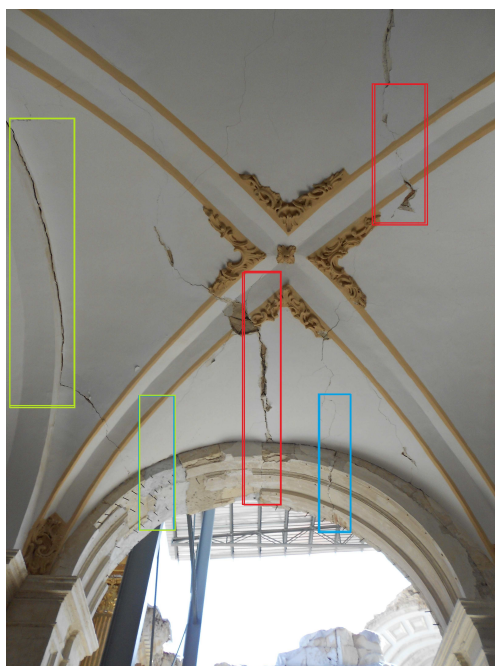
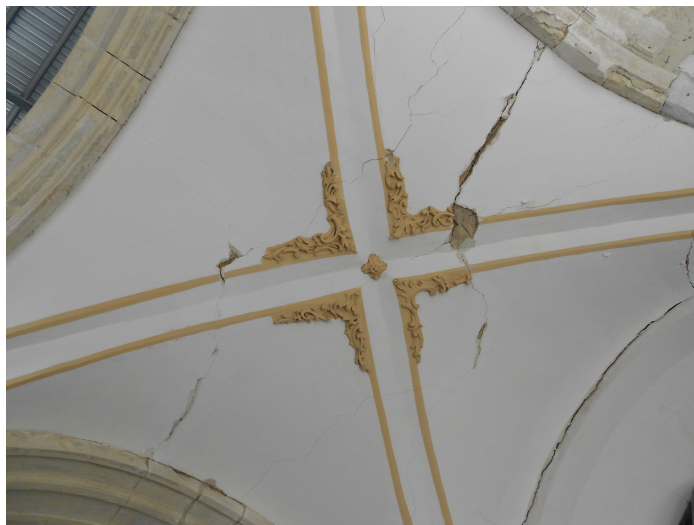
Se pueden apreciar grietas de articulación en el cañón principal de la bóveda en la zona de la línea de la clave y grietas de independencia, grieta de muro, de separación entre bóveda y muro, justo en el encuentro entre la bóveda y el muro lateral. Son grietas visibles, en el intradós, desde el interior de la nave, de forma lineal en el sentido longitudinal de la nave central.

Figura 291. Daños en la iglesia de Santiago. Foto del autor.

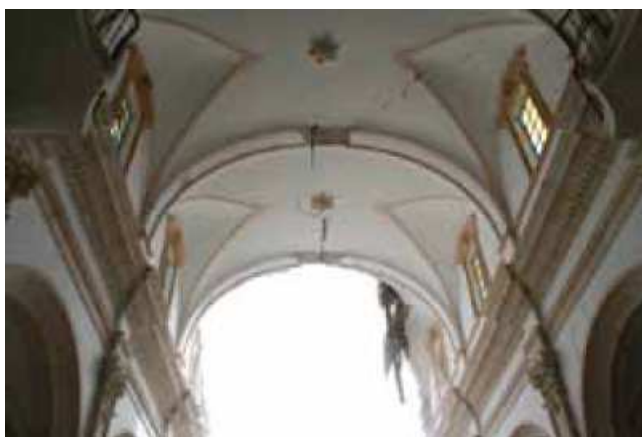
En la nave central, la direccionalidad del sismo según la orientación NO-SE, ortogonal al eje longitudinal de la Iglesia, originó grietas longitudinales en el eje de la bóveda de cañón con lunetos de los dos primeros cuerpos de la nave central y en los arcos fajones.

Figura 293. Iglesia de Santiago. Bóveda nave central.

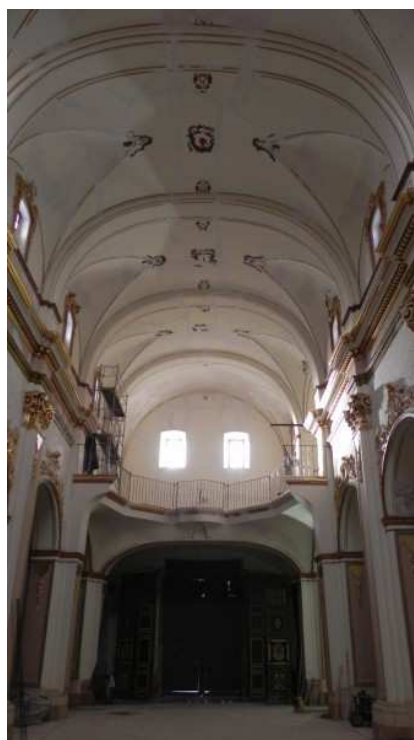
Figura 294.

La iglesia de Nuestra Señora del Carmen es de tres naves, siendo la central mucho más elevada que las laterales, con cinco tramos. La bóveda de la nave central es de cañón con lunetos. En la bóveda de la nave central las grietas se produjeron en la zona central de los arcos fajones con grietas longitudinales en la bóveda del penúltimo tramo y fractura de todos los arcos del crucero.

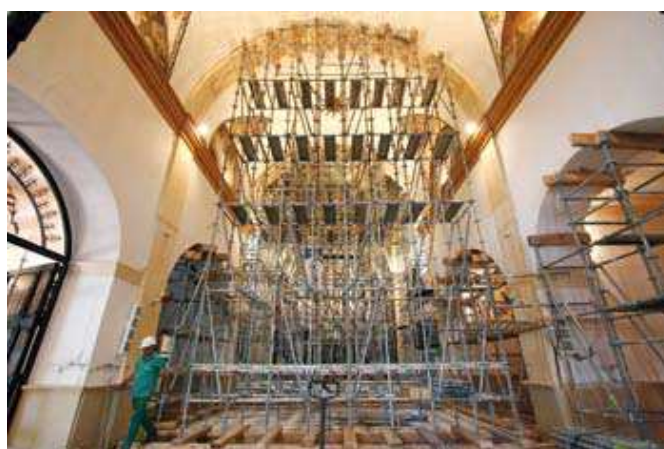
Se originaron importantes agrietamientos en la bóveda de cañón de la nave principal y en cúpulas y techumbres de las capillas laterales; desplazamiento de arcos. En la bóveda de la nave y arcos fajones se produjeron grietas longitudinales en la zona central de los dos primeros tramos, siendo su trayectoria inclinada con respecto al eje de la nave en los dos últimos tramos.

Figura 295. Apeo de los arcos fajones de la nave central de la Iglesia de Virgen de las Huertas.

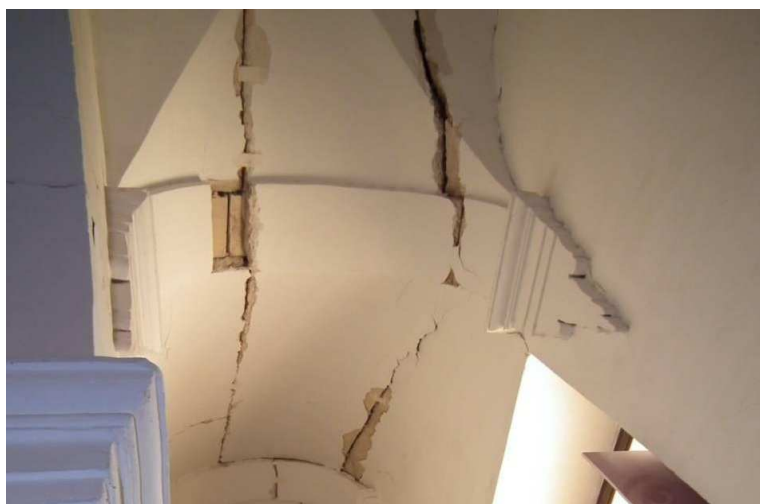
Las bóvedas de acceso al camarín y a la torre, presentan un tremendo estado de agrietamiento. Se han producido grandes grietas de articulación, de forma lineal en el sentido longitudinal de la bóveda.

Figura 297. Bóveda de acceso al camarín

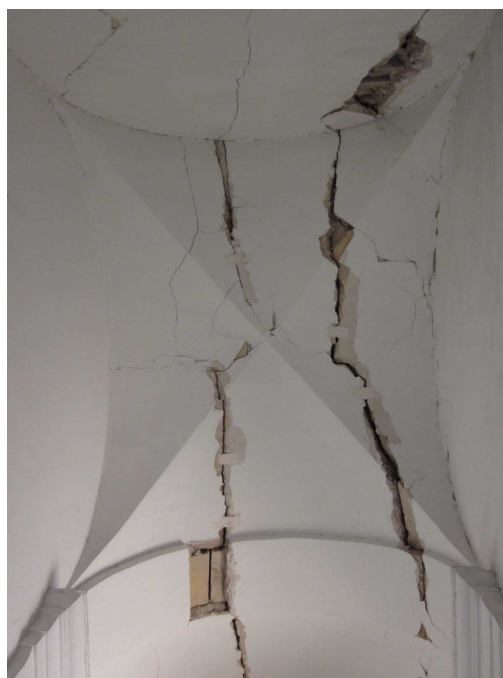
Figura 298.

En la capilla del Rosario se produjeron grietas longitudinales en bóvedas y arcos fajones en la zona central. Las bóvedas tanto del crucero como la central, se encuentran totalmente agrietadas y fragmentadas, con especial incidencia en la parte cercana a la cúpula, siguiendo las líneas de las juntas de las fábricas tabicadas. Con especial peligro en la del lado Sur.

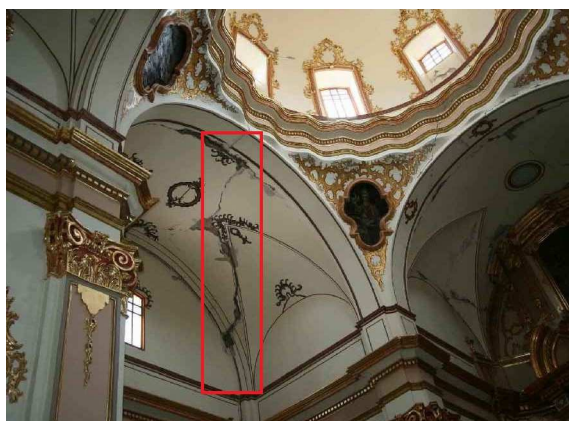
Las bóvedas del crucero son de cañón con lunetos produciéndose debido al sismo la fractura de todos los arcos del crucero.

El desplazamiento relativo del muro exterior del crucero ha determinado la formación de un arco diagonal dentro de la bóveda como se evidencia por la grieta formada.

Figura 302. Rotura de las dos bóvedas de los brazos del crucero con caída de parte de las mismas

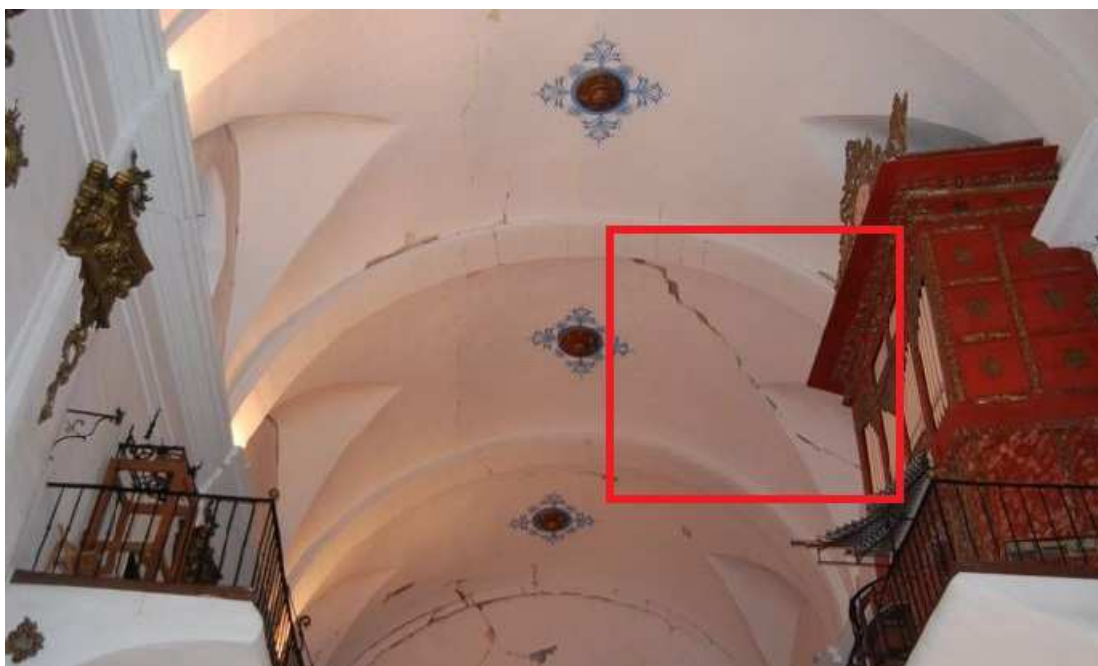
En la iglesia de San Francisco, la bóveda de cañón que cubre la nave principal se vio afectada por numerosas fisuras, algunas de ellas diagonales dentro de la bóveda debido al desplazamiento de la bóveda con respecto del muro vertical produciendo fisuras y grietas en correspondencia con la línea de los nervios de los lunetos.

Figura 306. Nave central de la iglesia de San Francisco de Lorca

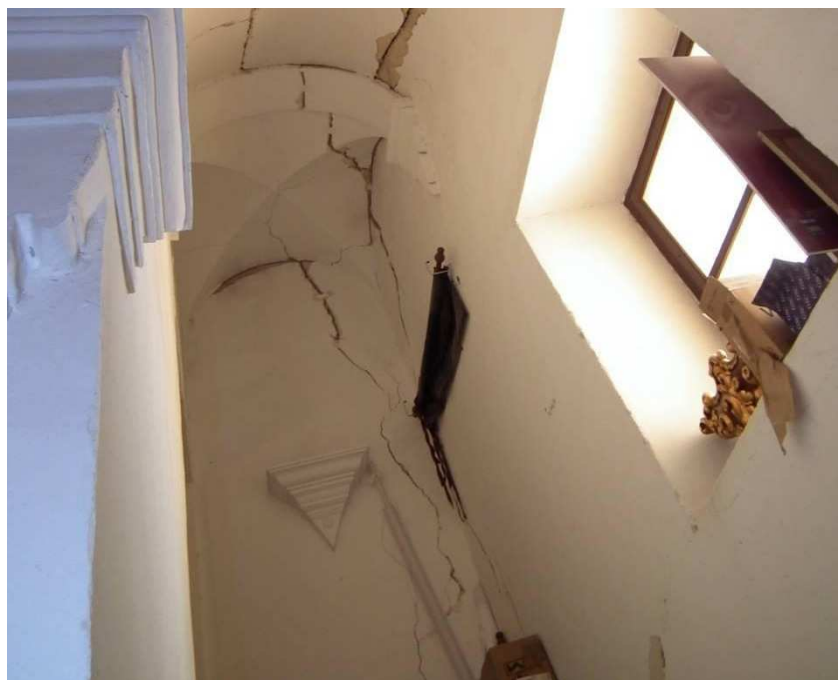
Las bóvedas de acceso al camarín y a la torre, presentan un tremendo estado de agrietamiento. La menor dimensión de estas estructuras, ha provocado que con los empujes del seísmo se hayan aplastado. Estos agrietamientos, se han acumulado en las esquinas de los distintos volúmenes que ensamblan los muros que van en la dirección de las naves y los transversales. Situación que se da con especial acento en la esquina sureste (que se corresponden con la escalera de acceso al Camarín).

El mecanismo es reconocible por las lesiones en el arco diagonal del apoyo y se ha activado por efecto del mecanismo de giro fuera del plano del muro lateral: se puede observar en los muros las lesiones derivadas del giro y las lesiones de separación del ángulo del resto de la bóveda.

Figura 311. Bóveda de acceso al camarín.

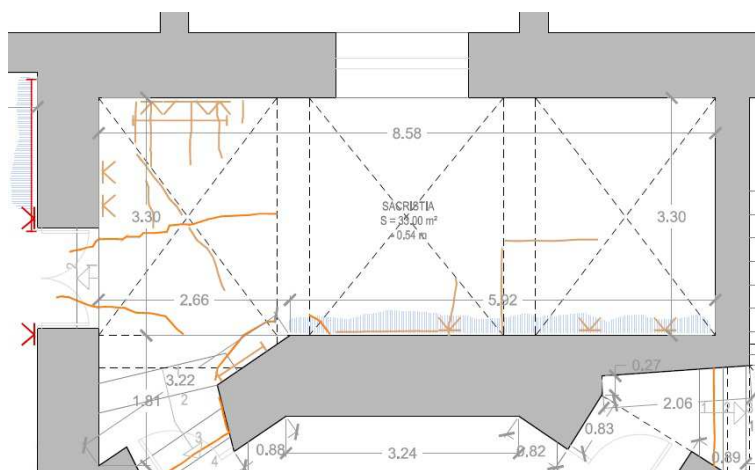
Figura 312. Plano de daños de la bóveda de acceso al camarín.

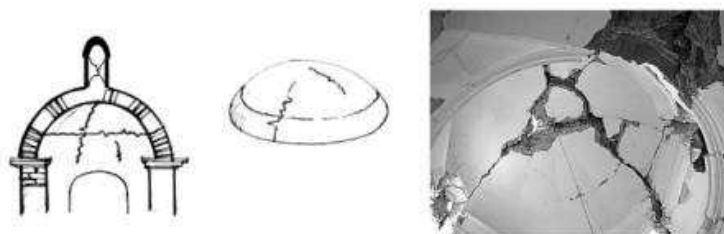
Las grietas en la cúpula, meridionales o radiales, se reparten en todo su perímetro y se sitúan entre los nervios si existen. Nacen en la base y se desarrollan con menor abertura hacia la clave, hasta una altura que corresponde a un ángulo meridional de aproximadamente 52° medidos desde el eje vertical, donde sólo existen compresiones, existiendo un casquete esférico superior sin agrietar.

Figura 320. Agrietamientos en la cúpula de la Iglesia Nuestra Señora del Pilar en San Vicente, sismo de 13 de Febrero de 2001 en El Salvador

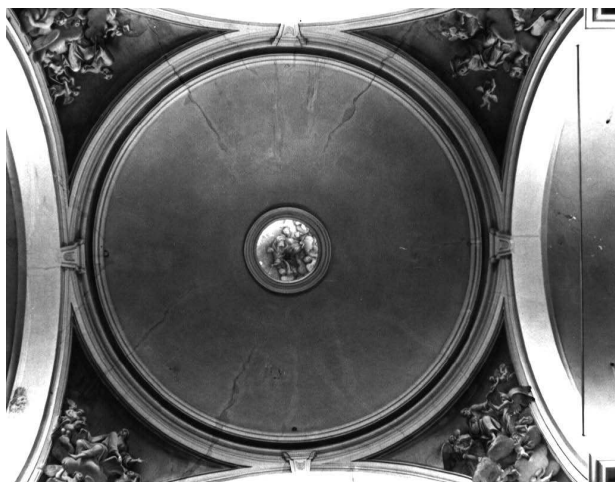
El mecanismo se pudo observar en la iglesia de San Domenico debido al terremoto de Reggio Emilia en 1987, en Italia. El empuje en la base de la cúpula determinó la formación de lesiones que convergen en la clave y son de mayor amplitud en la base. Estas lesiones dividen la cúpula en gajos.

Figura 322. Daños en la cúpula de la iglesia de San Domenico.

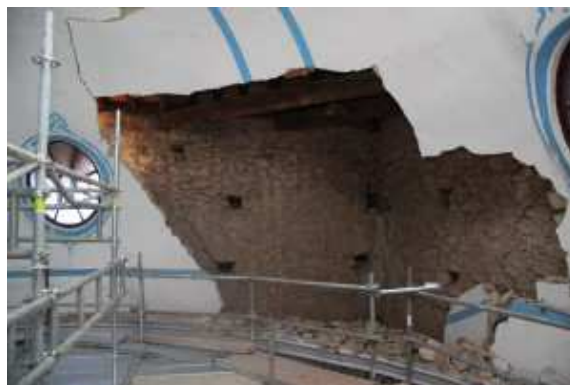
Los daños producidos por el sismo produjeron la fractura de la cúpula según líneas radiales con pérdidas de volumen en la cúpula. La rotura de la cúpula de la Iglesia de San Francisco se caracterizó por la pérdida de parte de la superficie semiesférica.

Figura 324. Detalle de la rotura de la cúpula.

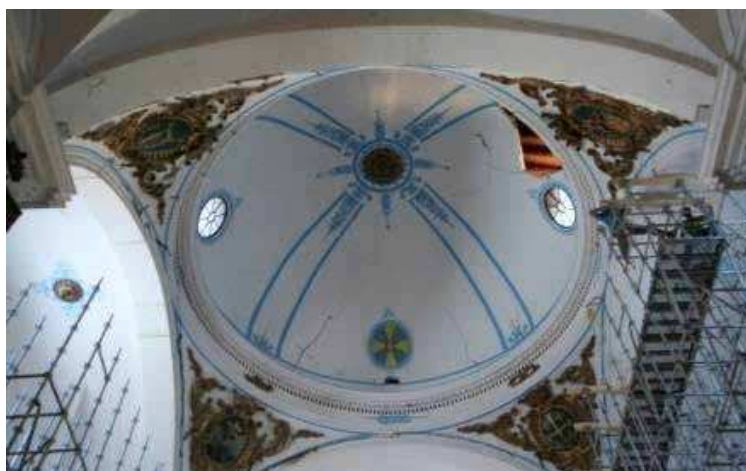
Figura 325. Imagen de la iglesia de San Francisco con grietas verticales.

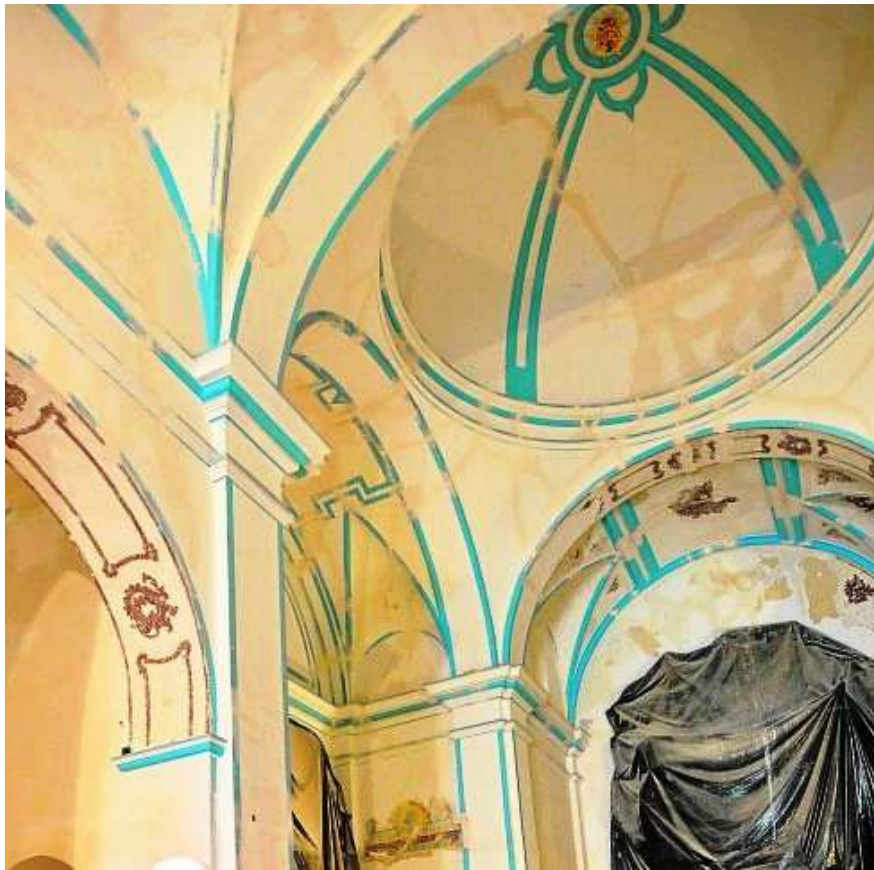
Se produjo la abertura de todos los arcos en torno al crucero y la rotura de la totalidad de las bóvedas de los brazos del crucero y nave central produciéndose grietas meridianas en la cúpula.

Figura 327. Cúpula de la iglesia de San diego de Lorca.

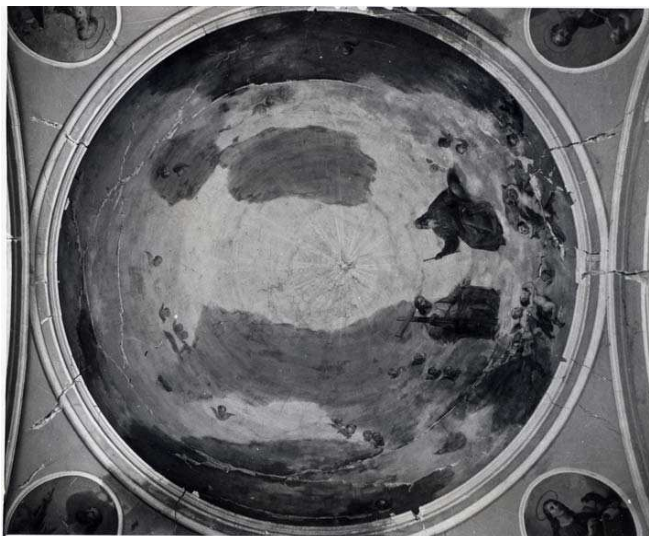
Debido al terremoto de Friuli de 1976, en la iglesia de San Bartolomé en la aldea de Portis de la localidad Venzone, fueron reconocibles en la cúpula líneas de grietas de evolución horizontal y correspondiente con las diferentes superficies de ruptura de la cúpula generadas durante el movimiento sísmico. También son visibles las grietas radiales en los puntos en los que la cúpula se apoya en la estructura.

Figura 329. Daños en la cúpula en la Iglesia de San Bartolomé, Venzone.

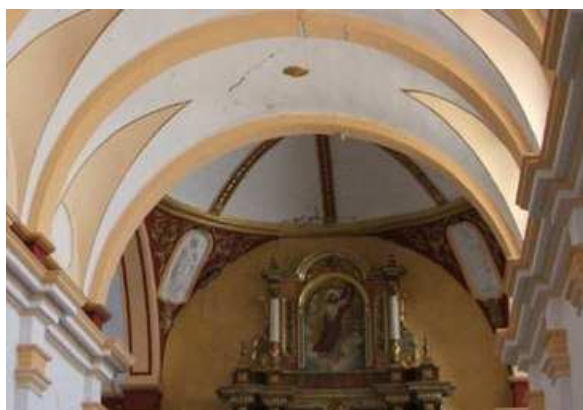
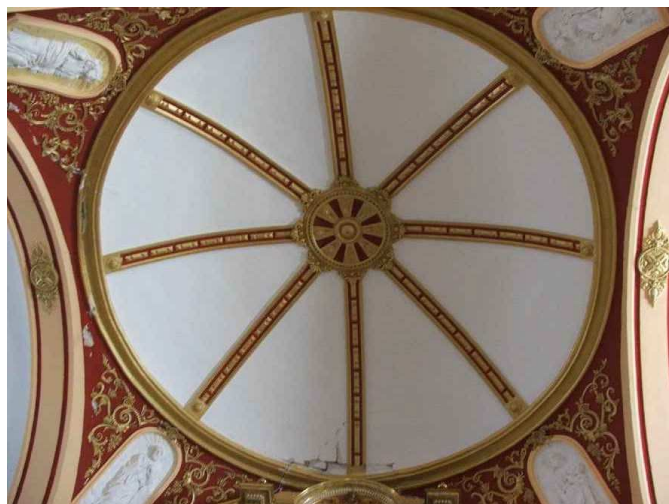
En el terremoto se apreciaron daños locales en la cúpula presentando grietas manifestadas en la zona de unión con el muro de posterior producido por el martilleo con dicho muro y se ocasionaron pequeños desprendimientos.

Figura 330. Interior de la iglesia de San Cristóbal.

Figura 331. Cúpula de la iglesia de San Cristóbal.

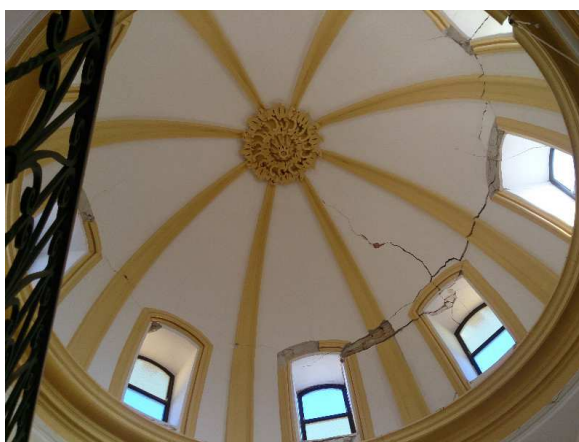
La cúpula de la escalera es tabicada semiesférica, nervada. El comportamiento estructural tras el sismo responde a este mecanismo y presentó un agrietamiento horizontal coincidiendo con las ocho ventanas de la cúpula produciéndose en la parte superior del dintel de los vanos.

Figura 332. Cúpula de la escalera del Conservatorio

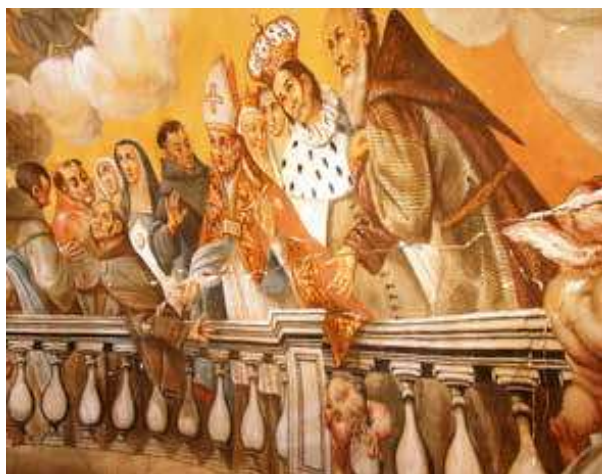
Se produjeron debido al seísmo importantes agrietamientos en la cúpula. Los daños consistieron en la fractura horizontal sin desplazamiento de la cúpula tabicada de dos roscas con pérdida de las pinturas murales en la zona fracturada. La grieta horizontal se situó cerca de su base que sufrió un desplazamiento con el movimiento horizontal de la nave, permaneciendo la cúpula intacta desde este límite hacia arriba.

Figura 333. Iglesia Virgen de las Huertas. Fractura horizontal de la cúpula de dos roscas con pérdida de las pinturas murales en la zona fracturada.

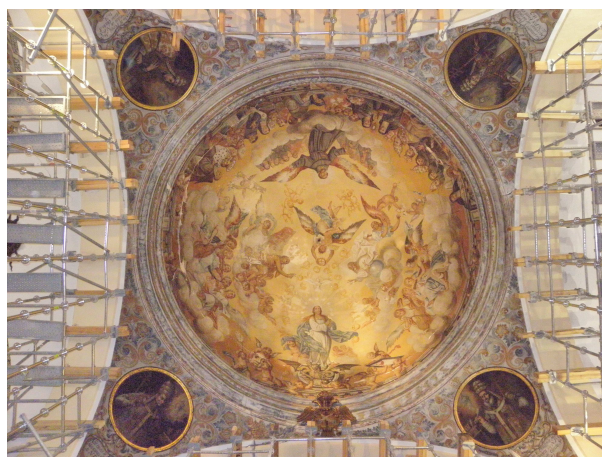
Figura 334. Agrietamiento horizontal de la cúpula de la Iglesia Virgen de las Huertas.
