TESIS DOCTORAL

**ANÁLISIS DE LOS EFECTOS DE LAS ACCIONES SÍSMICAS EN
LAS ESTRUCTURAS DE FÁBRICA DE LOS EDIFICIOS DEL
PATRIMONIO HISTÓRICO**

**Autor:
JUAN ANTONIO VERA MORALES**

AÑO: 2015

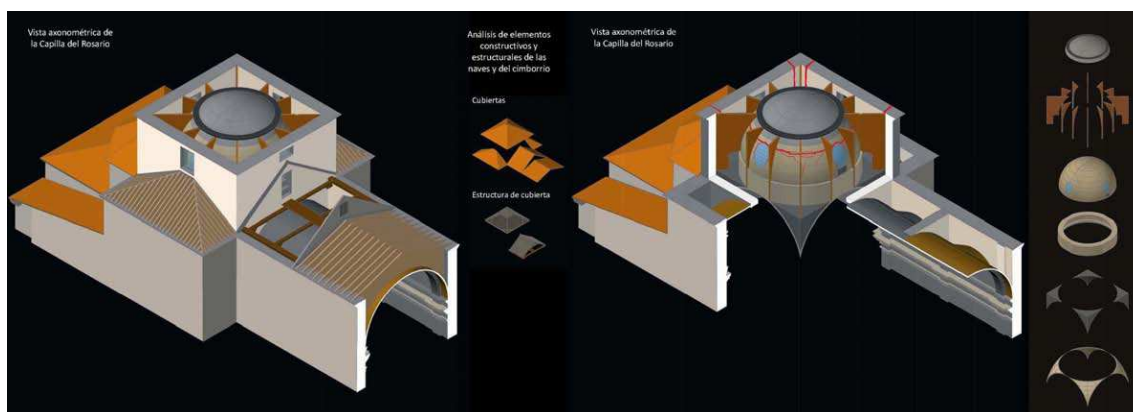
Figura 335. Axonometrías en las que se distingue el despiece de los distintos elementos estructurales, así como la localización de los daños en la cúpula y el cimborrio.

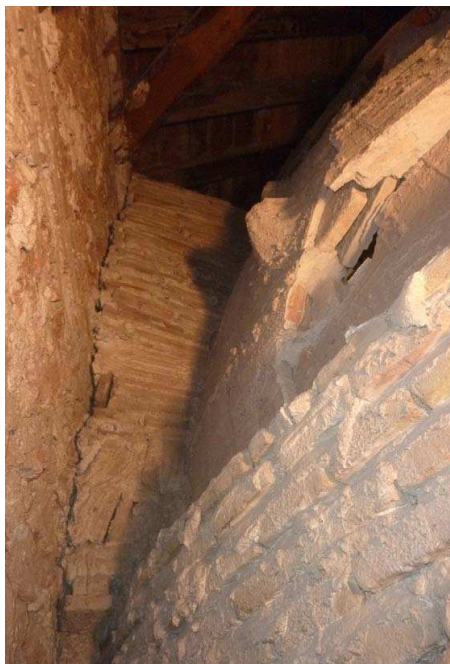
Figura 336. Por el trasdós se observa el arranque sobre el tambor, el contrarresto del diafragma y la rotura y desplazamiento de la cúpula. Foto del autor.

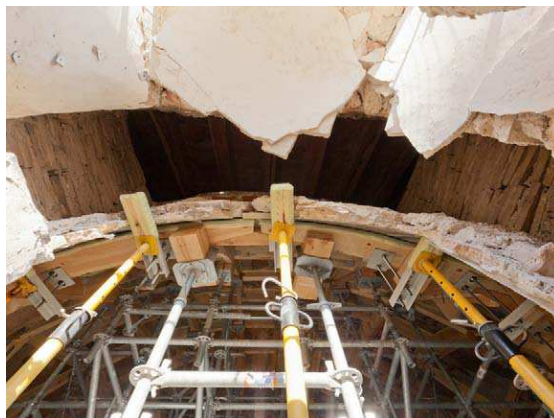
Figura 337. Apeo de la cúpula. En el hueco de la rotura se aprecian los daños, el arranque, y su desarrollo entre dos diafragmas. Foto del autor.

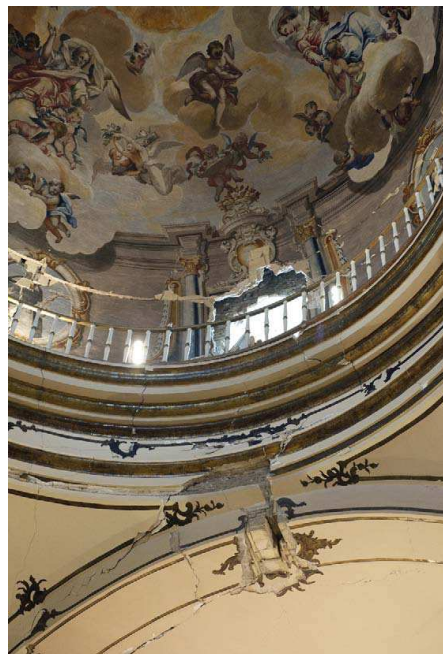
Debido al sismo la cúpula se partió, quedando desgajada en su totalidad, con una grieta horizontal que seccionó la cúpula en dos partes a la altura de la zona superior de los óculos, con un desplazamiento horizontal de hasta 14 centímetros en la dirección norte-sur y con pérdida de la decoración pictórica en esta zona.

Figura 339. Aspecto de la cúpula por su interior, en el que se comprueba su seccionamiento, el agrietamiento del tambor y el desplazamiento de la clave del arco.

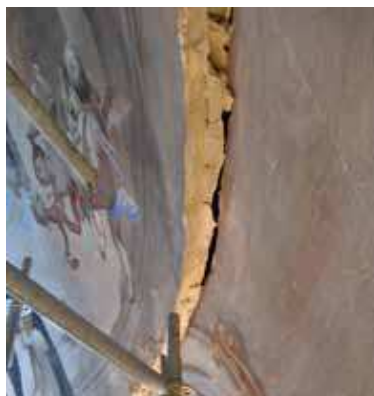
La zona hormigonada marcó la línea de fractura con un desplazamiento de 14 centímetros en la dirección media del movimiento sísmico noroeste-sureste. Por encima de esta fractura, no se produjeron otros agrietamientos, lo que justificaría que no hubiera colapsado.

En una intervención reciente sobre la cúpula, se ejecutó un refuerzo estructural a base de una capa de hormigón de unos 4 cm de espesor, incluyendo un mallazo electrosoldado, a modo de encamisado, en el tercio superior de la cúpula. La actuación terminaba con un zunchado perimetral de hormigón armado a la altura de la cara superior de los diafragmas de ladrillo y que sirve como atado anular del encamisado de hormigón. En este estado es cuando se produce el terremoto, provocando el movimiento norte-sur del sismo un desplazamiento en esta dirección del conjunto Cimborrio-Diafragmas-Cúpula.

Figura 341. Se aprecia la fractura que experimentó la cúpula, así como el desplazamiento y rotación de cada uno de sus lados

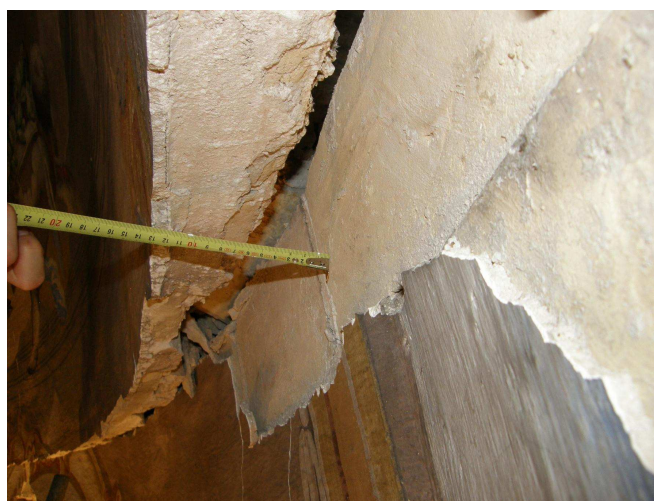
Figura 342.

Los esfuerzos a los que se somete la cúpula hacen que ésta se parta en un plano horizontal (plano que coincide con el plano teórico 52° respecto un plano vertical que pasa por el centro de la bóveda, en el que pasan las líneas horizontales de tensión de la cúpula de compresión a tracción), quedando de esta forma dividida en dos partes a la altura de la zona superior de los óculos.

Los diafragmas de ladrillo quedaron completamente disgregados perdiendo con ello, en gran parte, su acción de contrarresto. El tambor, apoyado directamente sobre las pechinas, quedó sin trabazón con las mismas, ya que la cornisa resultó partida y con cedimiento, perdiendo el contacto en varios puntos en la zona sobre el presbiterio.

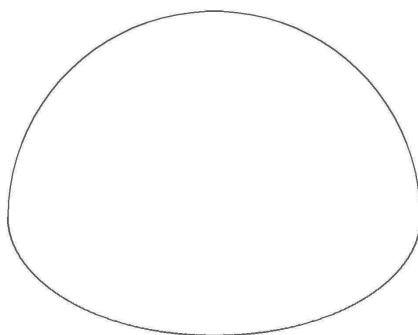
Figura 344.

1.- Cúpula sin fisurar.

En primer momento nos encontraríamos con la cúpula recién construida. A pesar del poco espesor resistente considerado el sistema es bastante estable. Sin embargo la cúpula posee en su base tensiones de tracción de muy pequeño valor, lo cual puede explicar que se mantenga durante bastante tiempo sin fisurarse y sus constructores la den por válida y segura. Esta hipótesis de carga, considerando la cúpula sin rellenos sobre el arranque, puede representar una situación teórica intermedia en el proceso constructivo: toda la cúpula descimbrada y sin realizarse totalmente la cobertura.

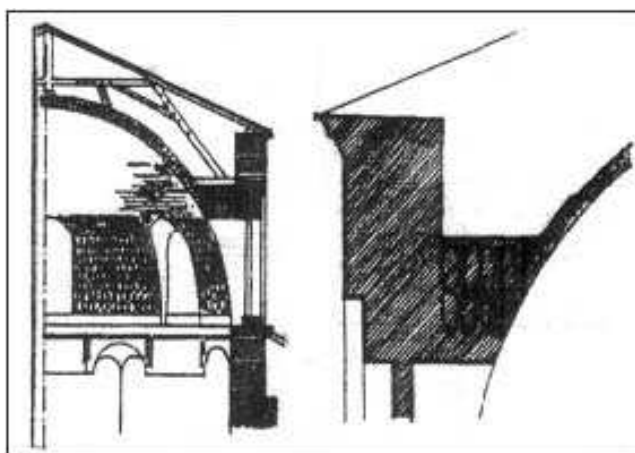
Figura 346. Esquema de costilla en una cúpula.

En el caso particular de la Capilla del Rosario el trasdós de la cúpula de la Capilla del Rosario cuenta con una serie de elementos rigidizadores, diafragmas o costillas, que cumplen la misión de contrarrestar los empujes de tracción de la cúpula en su deformación. Estos diafragmas están contruidos formando muretes de ladrillo macizo, sin aparejo alguno.

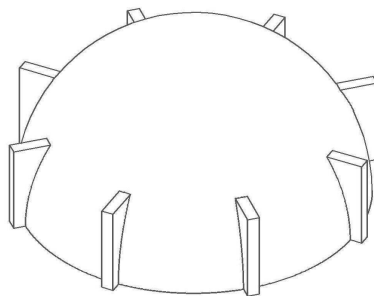
Figura 347.

Los constructores colocarían las costillas como refuerzo para evitar que los esfuerzos paralelos o anulares produjeran agrietamientos y debido a ello se restringe la expansión en el arranque. La costilla se colocó desde el arranque de la cúpula hasta una elevación cercana al plano neutro.

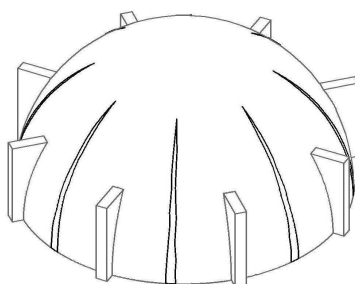
Figura 348.

4.- Aparición de nuevas grietas radiales.

Entre los muros diafragmas aparecen nuevas grietas meridianas.

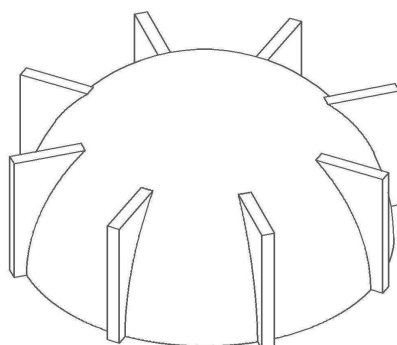
Figura 349.

5.- Nuevos refuerzos.

Para solucionar la patología se recrecen los muros diafragmas o costillas.

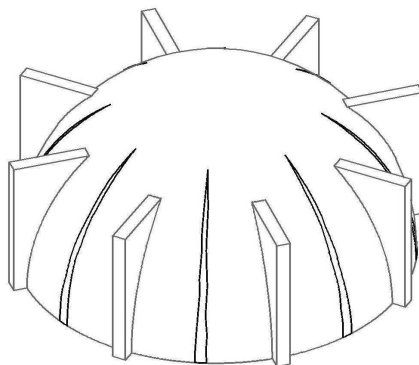
Figura 350.

6. Aparición de nuevas grietas radiales.

Entre los muros diafragmas aparecen nuevas grietas meridianas.

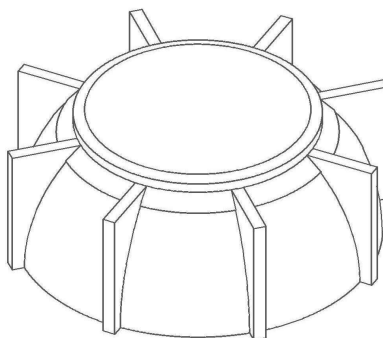
Figura 351.

7. Realización de refuerzo de hormigón.

El zuncho se puede utilizar para contrarrestar internamente las tracciones que surgen en la parte inferior de la cúpula y consiste en colocar el zuncho en las zonas donde la latitud presenta tracción longitudinal. Su función es comparable a la de los círculos de un tonel, que tienen unido el sistema de astas verticales impidiendo que se abra.

El zuncho de hormigón tiene resistencia característica a tracción para permitir la absorción de las tensiones positivas.

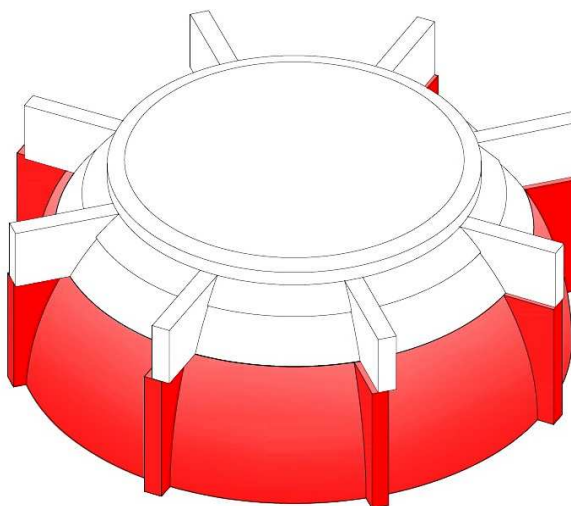
Figura 352.

8. Patología debida al sismo.

La superficie de contacto entre la parte hormigonada superior de la cúpula y la parte inferior no restaurada generó una fractura horizontal en la cúpula. La zona hormigonada marcó la línea de fractura con un desplazamiento de 14 centímetros en la dirección media del movimiento sísmico norte-sur del sismo provocando un desplazamiento en esta dirección del conjunto cimborrio-costillas-cúpula. La fractura y desplazamiento de la cúpula se produce al permanecer estática al movimiento la parte de la cúpula hormigonada, mientras la base sufrió un desplazamiento con el movimiento horizontal de la nave, generando una fractura en el límite de la zona hormigonada, permaneciendo la cúpula intacta desde este límite hacia arriba.

La construcción del zuncho perimetral de hormigón como elemento radial de sostén, además de aumentar la masa de la estructura incrementó paralelamente las fuerzas horizontales y en consecuencia las fuerzas sísmicas, haciendo la cúpula excesivamente rígida y que trabajara de manera no homogénea.

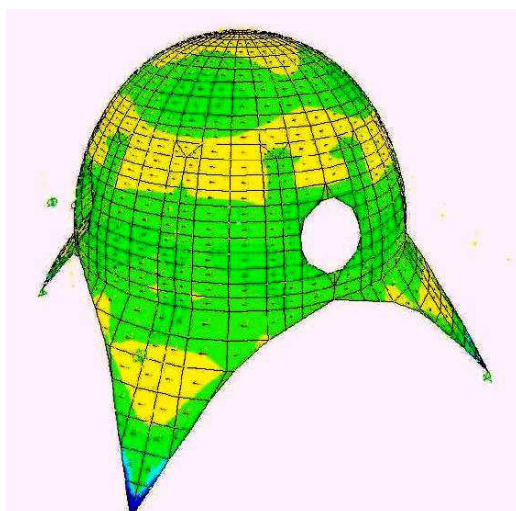
Figura 353.

Se ha realizado un informe técnico realizado por Ferrovial-Agroman, para la comprobación de las tensiones máximas producidas en la cúpula y el cimborrio cálculos realizados mediante el programa de cálculo SAP2000. Los resultados de la verificación de tensiones y deformaciones de la cúpula dieron los siguientes resultados usando el modelo de cálculo de tracciones considerando peso propio y envolvente de sismo (Figura 353).

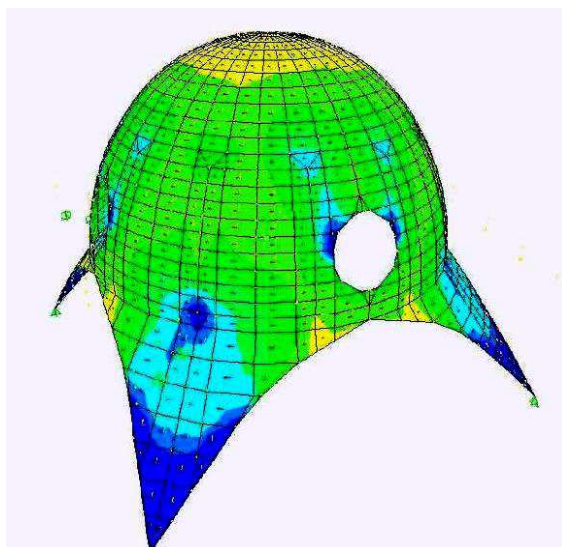
Figura 354.

Con relación a las tensiones principales máximas (tracciones), en los anillos diametrales, en la zona de los lunetos se evidencian tracciones que llegan a los 2,94 T/m, mientras que en la parte superior de la cúpula las tensiones de tracción se mantienen por debajo de 1,5 T/m (Figura 354).

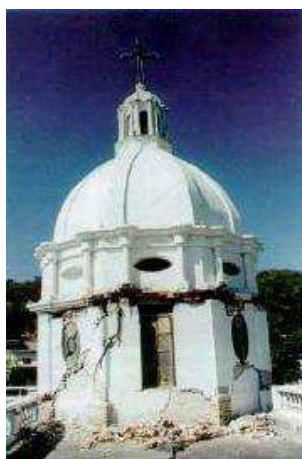
Figura 355. Daños en el tambor de la cúpula. Templo de la Santa Cruz en Cihuatlán, Jalisco.

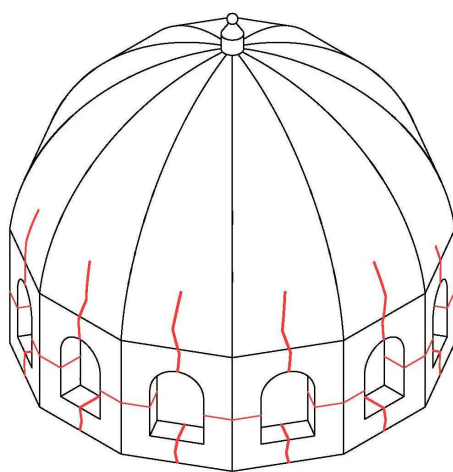
Aunque durante un evento sísmico intenso se generan agrietamientos en la cúpula debido a los esfuerzos cortantes que se presentan en la mampostería la inestabilidad de esta estructura se presenta en los efectos de flexión, carga axial, torsión y cortante que experimenta su base, el tambor. El comportamiento dinámico tiende a provocar torsión por lo que se desarrolla el agrietamiento diagonal y en el tambor horizontal, agravado por la discontinuidad que provocan las ventanas.

Figura 356. Interpretación del mecanismo.

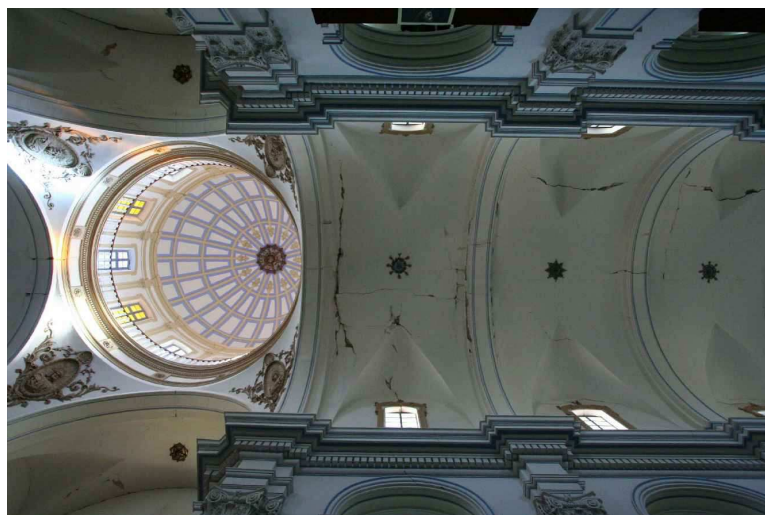
Figura 357. Iglesia de san Mateo de Lorca

En la cúpula, debido al sismo, el agrietamiento horizontal se produjo a la altura de los dinteles de las ventanas del tambor de la cúpula de la Iglesia de San Mateo.

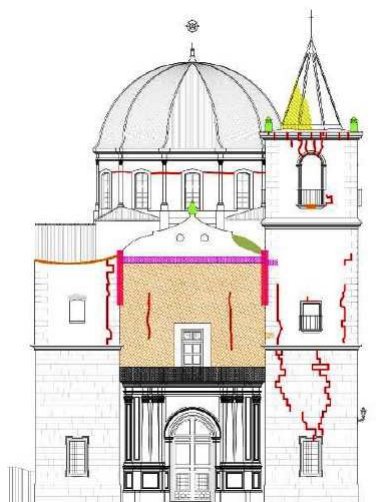
Figura 358. Alzado de la iglesia de San Mateo donde se aprecia la grieta horizontal del tambor de la cúpula

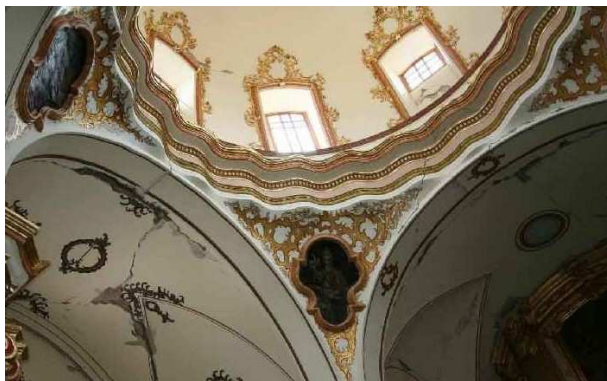
La iglesia de Nuestra Señora del Carmen es una iglesia es de tres naves, y el crucero está cubierto con cúpula semiesférica rebajada sobre pechinas, anillo ondulado, tambor cilíndrico al interior y octogonal por fuera iluminado con ventanas. Se observó la abertura de todos los arcos en torno al crucero y el agrietamiento horizontal se produjo a la altura de los dinteles de los vanos del tambor recorriendo el paralelo débil sobre los huecos.

Figura 359. Cúpula de la iglesia de Ntra. Sra. del Carmen con agrietamiento entre los vanos del tambor.

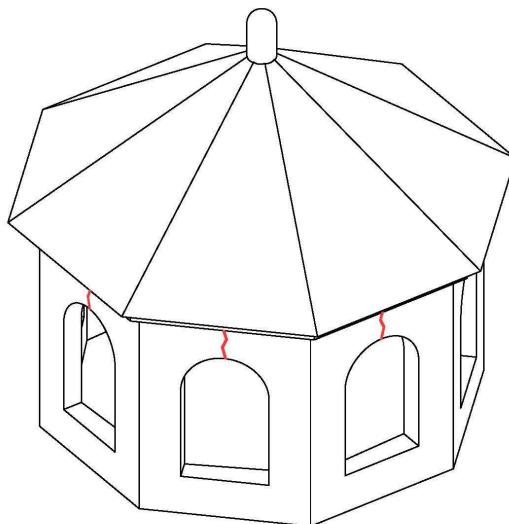
Las grietas características tienen un sentido vertical y son generalmente favorecidas por las aberturas o ventanas presentes en el cimborrio.

Figura 360. Interpretación del mecanismo.

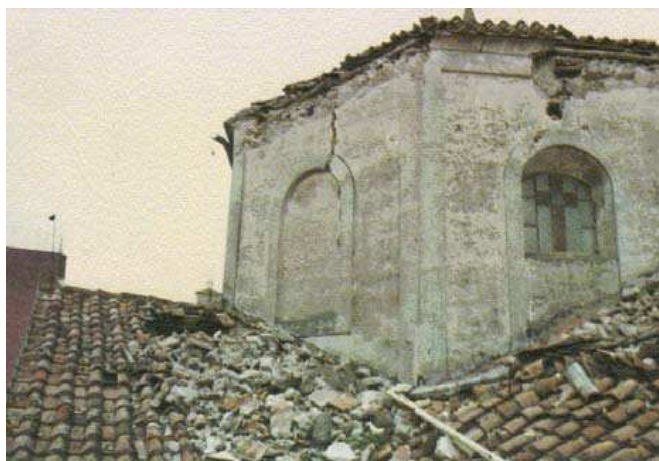
La activación del mecanismo se ve favorecido por el empuje de la cubierta o de la presencia de una linterna.

Figura 361. Agrietamiento vertical del cimborrio.

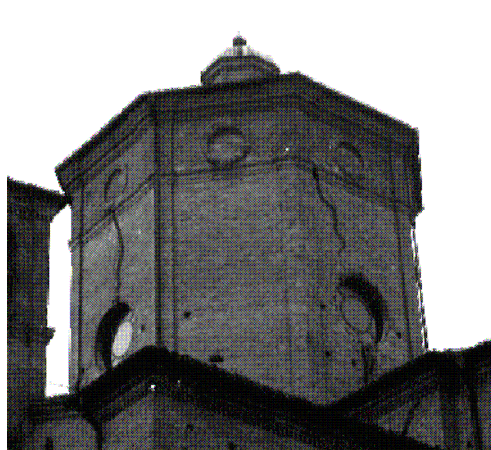
El mecanismo se produjo en la iglesia de San Nicolás de Carpi en la provincia de Módena, debido al terremoto de Reggio Emilia en 1987, formándose grietas verticales en el cimborrio, favorecidas por la presencia de ventanas circulares, las grandes dimensiones del cimborrio y su gran altura respecto del suelo.

Figura 362. Iglesia de San Nicolás de Carpi.

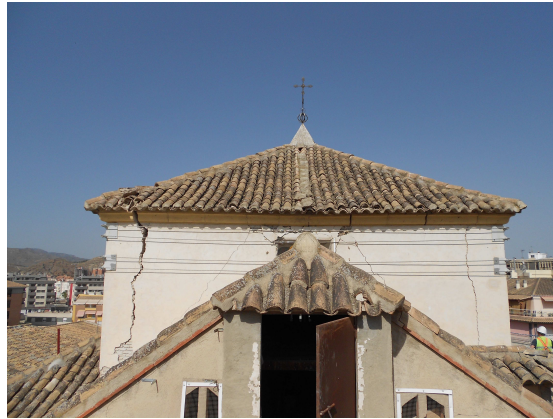
El mecanismo se ha producido en la Capilla del Rosario de Lorca. El cimborrio, cuerpo elevado sobre el centro del crucero, con forma de torre y en cuyo interior se encuentra la cúpula, quedó totalmente agrietado en sus esquinas y en sus huecos con hendiduras de hasta 12 centímetros denotando el movimiento disgregador del sismo y el empuje de la cúpula desde su interior. Su aspecto es como si se hubiera abierto desde dentro marcando los encuentros en las esquinas de los muros que lo conforman.

Presentaba en cada una de sus cuatro esquinas, grandes grietas verticales que afectan a la totalidad del espesor la fábrica resistente y que mostraban la falta de enjarje entre las esquinas realizadas con ladrillo macizo y los espacios entre verdugadas, realizados con mampostería ordinaria, separándose ambos materiales frente a una acción dinámica. La estructura se mantenía en pie gracias al arriostramiento realizado por la estructura de madera de la cubierta.

Esta situación afectaba muy negativamente a la estructura de la cúpula de su interior, pues con los desplazamientos ocasionados por los agrietamientos se pueden desequilibrar los empujes entre la cúpula y los muros del cimborrio, mediante los muros diafragmas que existen entre ambos.

Figura 363. El agrietamiento del cimborrio continuaba por los muros exteriores. Foto del autor.

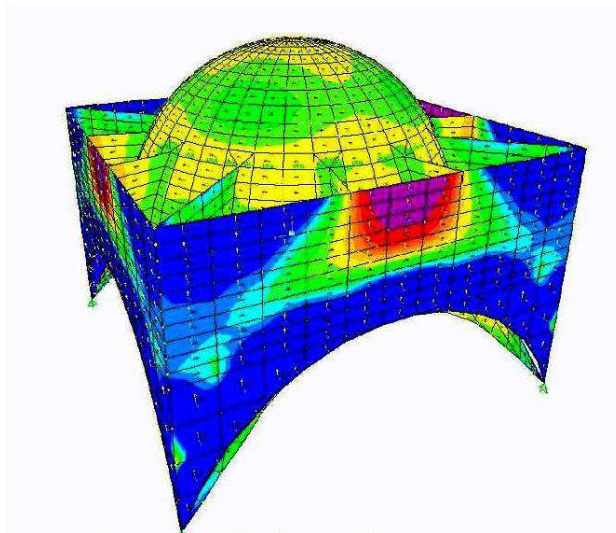
Figura 364.

Los resultados de la verificación de tensiones y deformaciones del cimborrio usando el modelo de cálculo de tracciones, considerando peso propio y envolvente de sismo, verifican esfuerzos de tracción en casi todo el cimborrio (Figura 364).
