GRADO EN EDIFICACIÓN
Proyecto Fin de Grado

PROCESO DE RESTAURACIÓN IGLESIA
RR.MM. AGUSTINAS (Huelva)

Francisco Ángel Gómez García
Febrero 2015

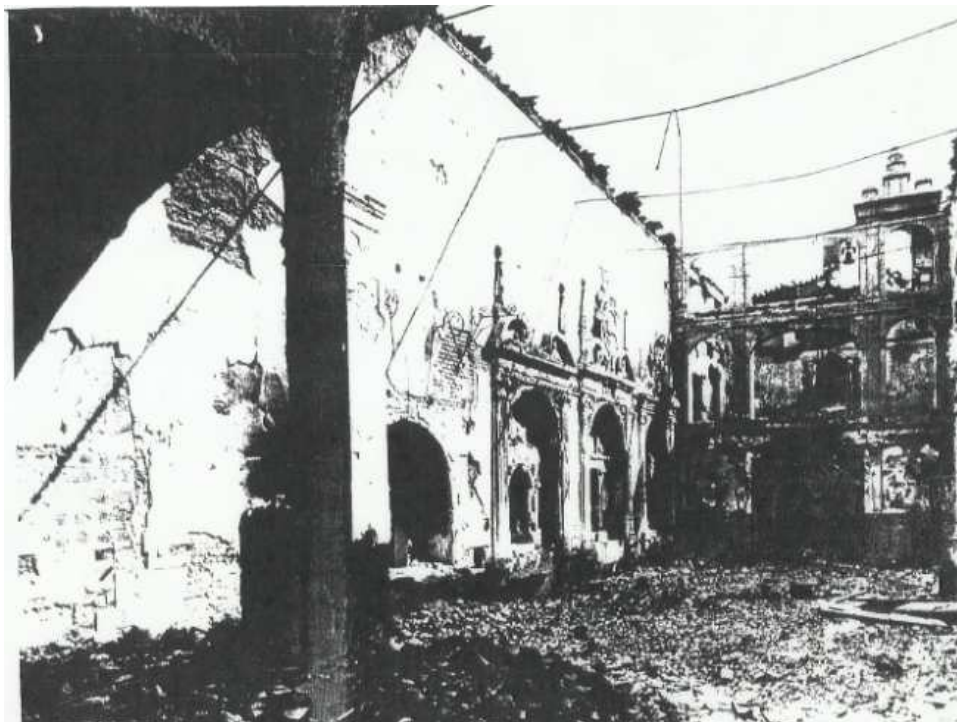
Fotografía tomada desde el presbiterio hacia muro Este y sur mostrando el estado de la Iglesia tras la destrucción año 1936. (Fotografía comentada en Anexo I)

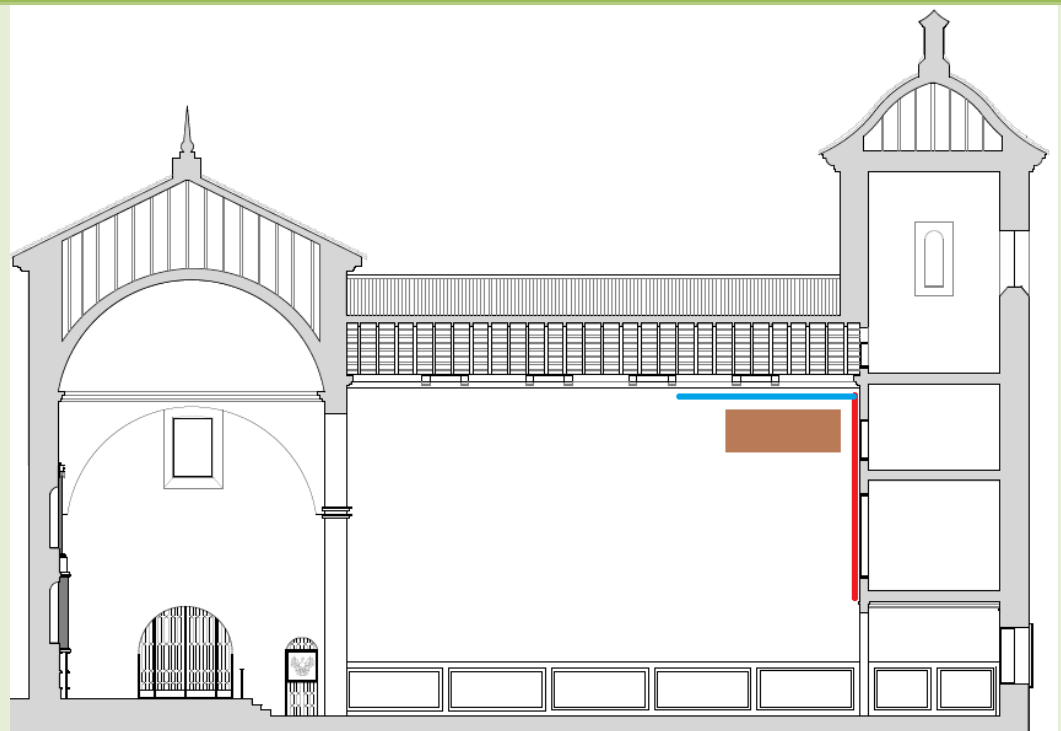
SITUACIÓN: MURO ESTE

FISURAS: - - - - - HUMEDAD: - - - - - DESPREN. DE REVOCOS : - - - - -

- Agentes externos, (sismos), han producido pequeñas grietas en las esquinas de alguno de los huecos abiertos al exterior.
- Exceso de humedad en el terreno.
- Desperfectos en la cubierta.

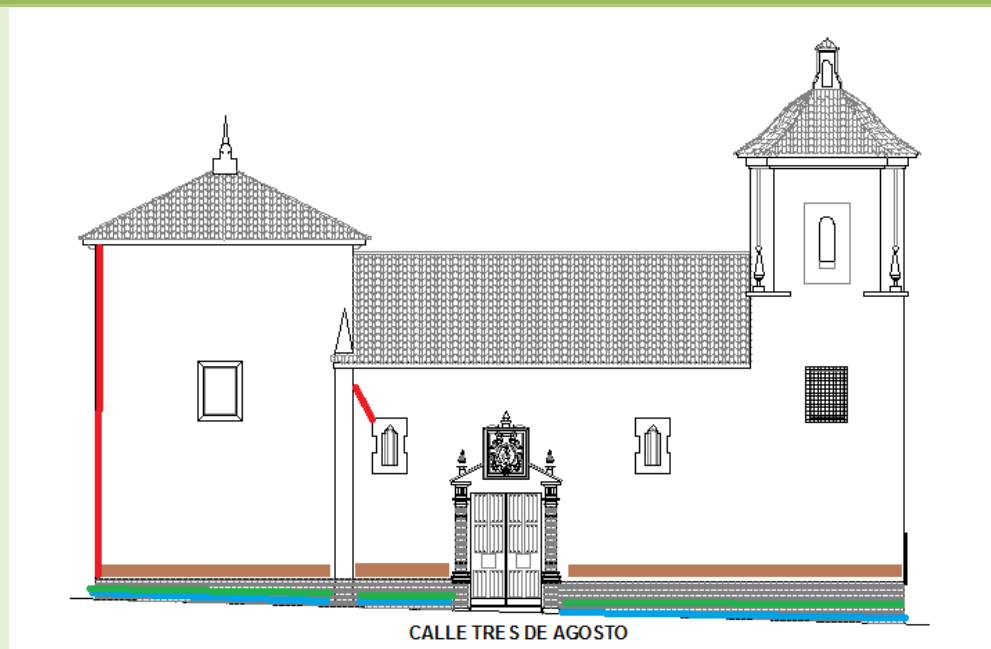
SITUACIÓN: FACHADA OESTE (C/Tres de Agosto)

FISURAS: - - - - HUMEDAD : - - - - DESPREN. REVOCOS: - - - - VEGETACION - - - -

| <ul style="list-style-type: none"> ○ Humedad por capilaridad. ○ Fisuras encuentro con edificio colindante. ○ Fisura en hueco de ventana. ○ Desprendimiento de los revocos. ○ Vegetación en el zócalo de ladrillo. | <ul style="list-style-type: none"> • Los agentes externos, (sismos), han producido pequeñas grietas en las esquinas de alguno de los huecos abiertos al exterior. • Obras de reforma en la calle • Exceso de humedad en el terreno. |

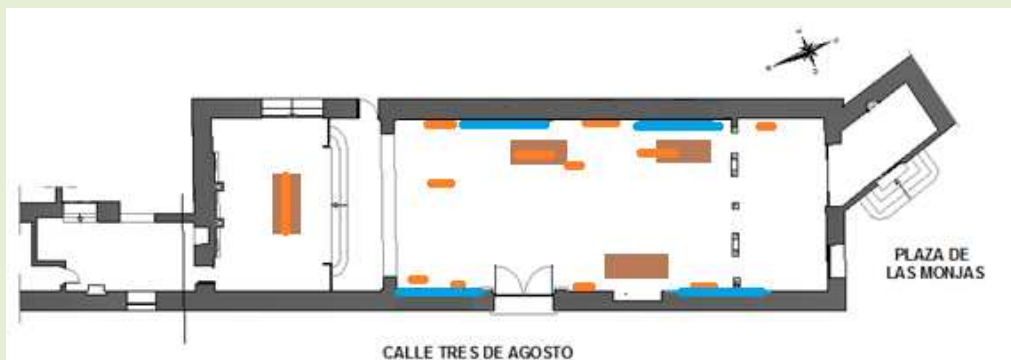
PAVIMENTO

MANCHAS DE OXIDACIÓN : - - - - - HUNDIMIENTOS: - - - - - HUMEDAD: - - - - -

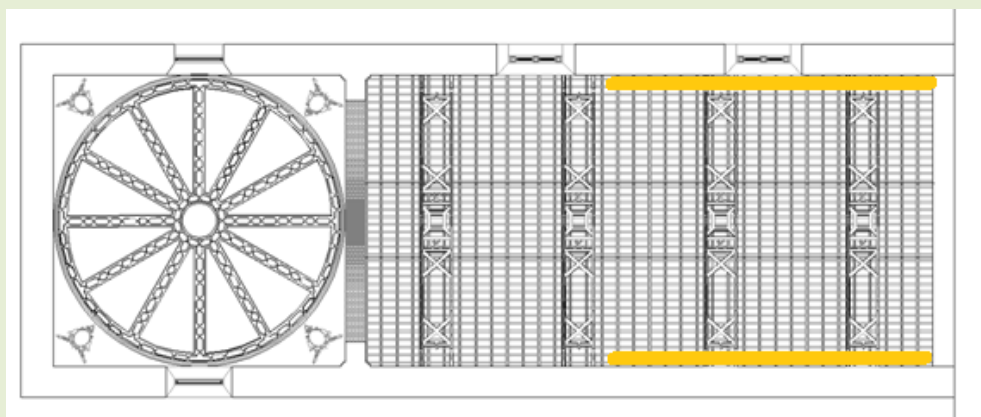
SITUACIÓN: ENTRAMADO DE MADERA DE CUBIERTA

DECOLORACIÓN DE LA MADERA : - - - - -

- **Mal aspecto estético.**
- **Deterioro leve de la madera del artesonado**

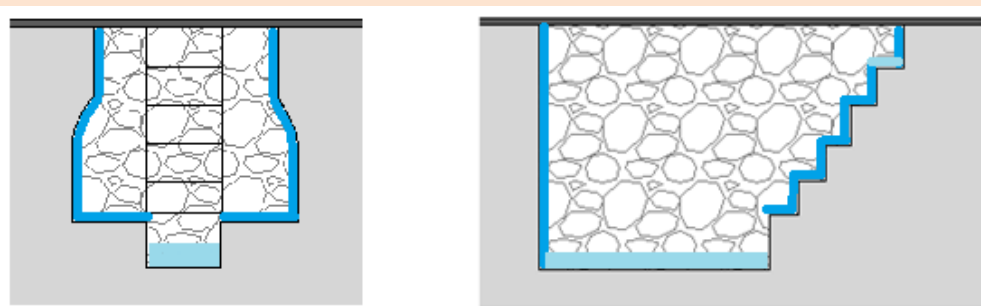
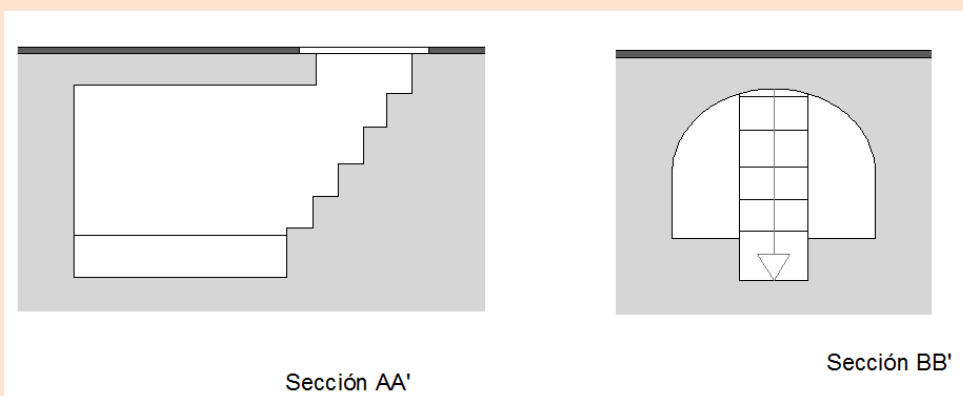
APARICIÓN DE AGUA: - - - - - HUMEDADES : - - - - - RELLENO DE ESCOMBROS :

- Retirada de escombros.
- Saneado de ladrillo.
- Realización de nueva bóveda de cañón.
- Reconstrucción / rehabilitación de bancos laterales.
- Reconstrucción de entrada a la cripta con ladrillo cara vista.
- Sellado de entrada mediante cristal se seguridad de 20mm.

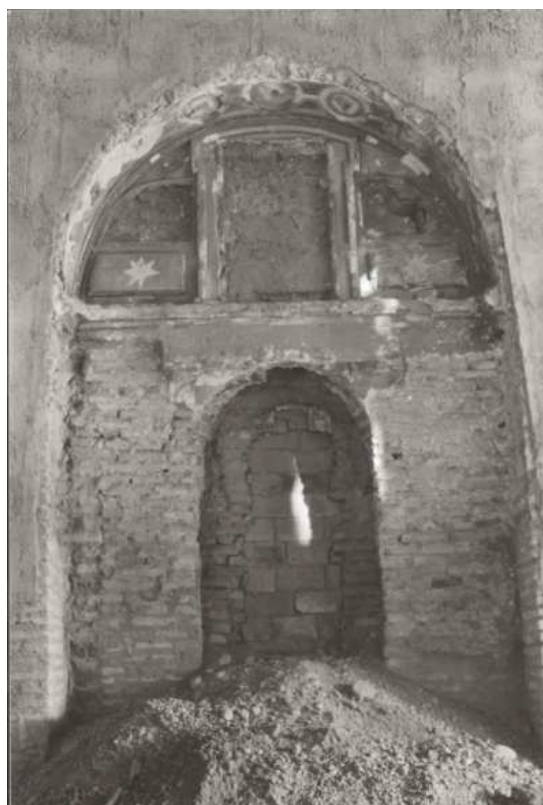
anterior al comienzo de los trabajos, para posteriormente, picar y sanear el revestimiento que dada la gran cantidad a sanear se decidió el retirar todo el revoco, lo cual dejó a la vista parches en el muro de $\frac{1}{2}$ pie de ladrillo macizo con la forma aproximada de las hornacinas de los altares. Éstos podían verse en las fotografías tomadas tras la restauración de 1955. (*Galería fotográfica*), por ello se optó por la eliminación del $\frac{1}{2}$ pie de ladrillo macizo que se encontraba cerrando todos y cada uno de los altares del muro Este; de esta forma se comprobó el estado en el que se encontraba la ornamentación de los altares tras la restauración de 1955, pues no se sabía si habían sido destruidos completamente o solo tapiados para poder enrasar el muro. Tras la eliminación de éste se comprobó que había quedado únicamente parte de la ornamentación del interior de las hornacinas, su estado mostraba un deterioro acusado.

Altar central: hornacina con restos de ornamentación

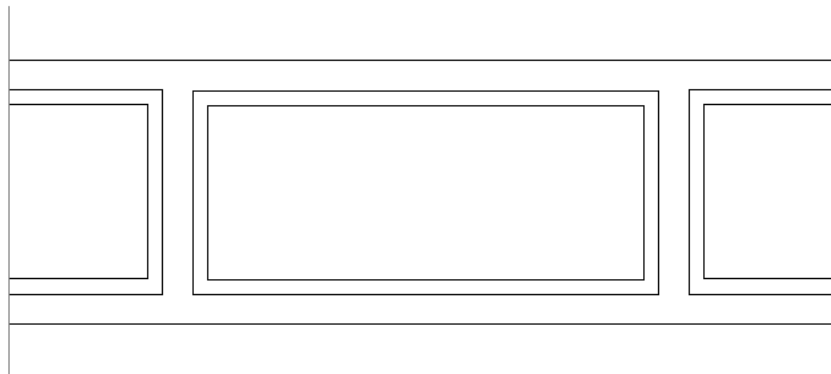
Una vez que se empezó con las labores de saneamiento de los muros, se retiró el zócalo perimetral existente.

(Zócalo compuesto por un marco de piedra natural de color rojo, que enmarcaba un enlucido de mortero pintado de color blanco y burdeos que hacía labores puramente estéticas).

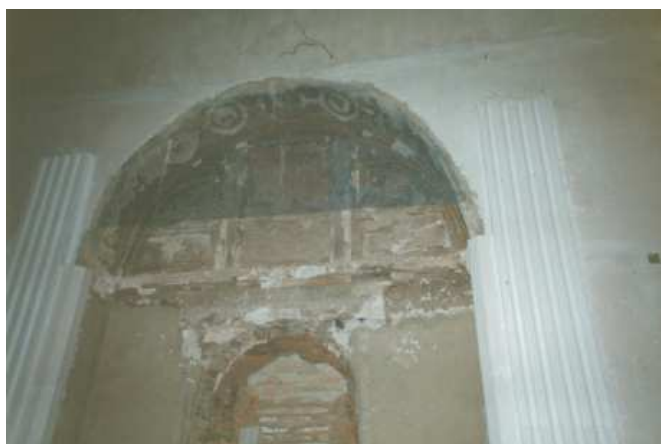
Altar central: Fase de restauración

Para la fase de terminación del muro se optó por hacer un revestimiento a base de mortero bastardo de cal y enlucido a base de perlita, en la totalidad del muro, y posteriormente terminado a base de pintura pétreo lisa de color blanco roto. En la ejecución de los altares se utilizó como material predominante la escayola para la ornamentación.

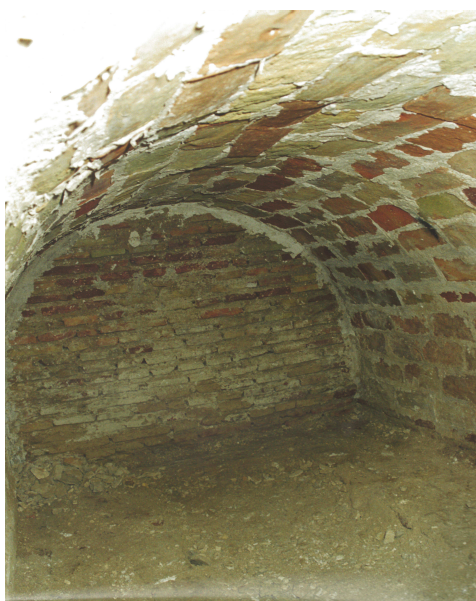
Fotografía tras el desmontaje de la cimbra

Para la restauración se realizaron cimbras de madera para rehacer la bóveda de cañón, mediante una primera rosca de ladrillo macizo basto tomado con mortero de yeso, y una segunda con mortero de cemento y cal. Se restauraron los bancos de madera que se sanearon, y se sustituyeron los ladrillos que no se encontraban en un estado óptimo, de la misma forma se rehizo la entrada; además para terminar se colocó un suelo a base de ladrillo macizo, de similares características en forma de espiga.

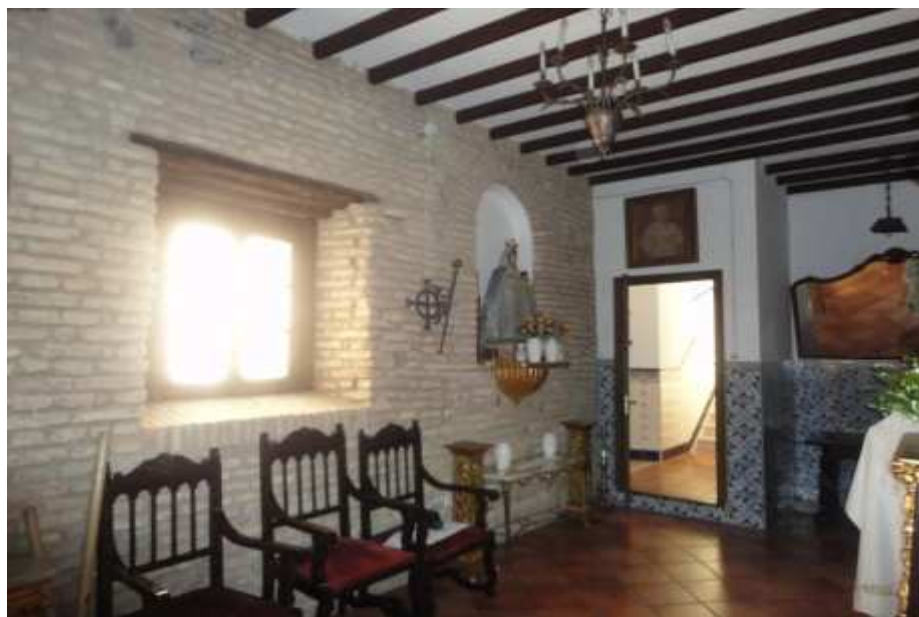
Fotografía de la sacristía

En la ventana se dejaron vistos los cargaderos de madera de la ventana, éstos presentaban quemaduras hechas durante la destrucción por el incendio (23 junio de 1936).

El muro opuesto se saneó por completo y se dejó el ladrillo cara vista existente, dejando a la vista pequeños huecos que se introducen dentro del muro, presumiblemente eran donde se colocaban los apoyos de los entramados de madera haciendo las funciones de andamios.

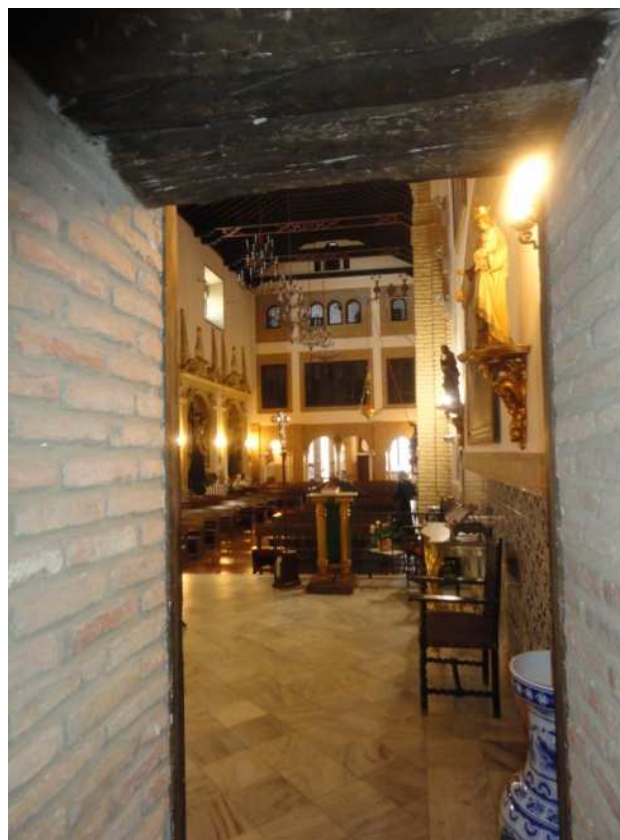
Vista general de la iglesia desde la sacristía, dinteles de madera sobre puerta de entrada a la sacristía

En la puerta de entrada desde la iglesia se ha dejado a la vista la empalizada de madera a modo de cargadero que existía, y rehaciendo los laterales de la entrada a base de recorte de ladrillos antiguos macizos bastos, colocados a modo de emparchado simulando la labranza el muro. Esto se hizo para dar mayor armonía al conjunto pues, no se tuvo previsto en un tiempo pasado que quedase expuesta la trabazón del ladrillo.

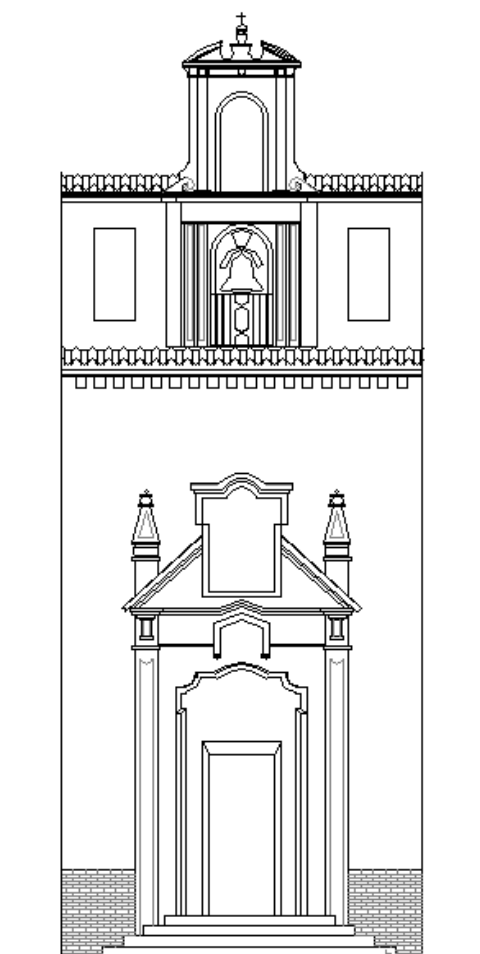
La intervención en ésta fachada tuvo un grado de dificultad superior a lo normal, dado que tras picar el revestimiento que tenía, se dejó todo el ladrillo a la vista, (ver fotografías), apareciendo las cajuelas de la fachada proyectada y comenzada por el arquitecto, D. J.M^a Pérez Carasa, pero que nunca se llegó a concluir.

Fachada Sur a Plaza Monjas.

Por ello y al igual que en el resto de fachadas, se pusieron las correspondientes protecciones colectivas y se comenzó el replanteo de la fachada. Tras el replanteo se hicieron unos cajeados en el muro (*véase Anexo I*) en el lugar donde se realizarían posteriormente los emparchados, éste permitía una mayor adherencia entre ambos elementos.

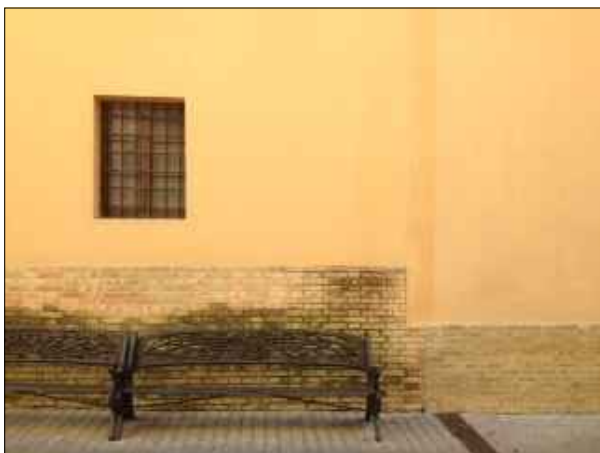
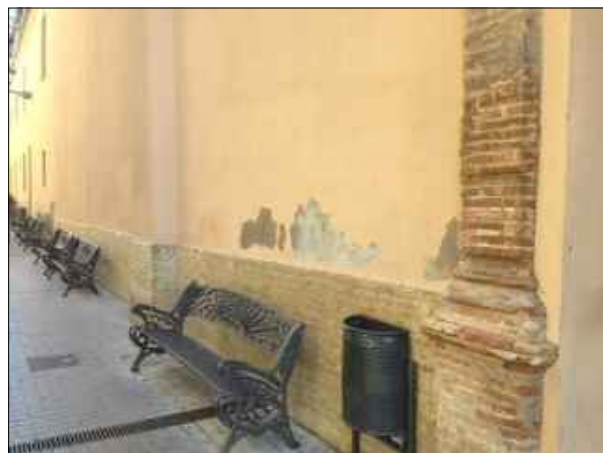
HUMEDAD: ZÓCALO EXTERIOR

Posteriormente sanea r las partes afectadas retirando todo el material suelto o/y en mal estado y parra concluir volver a pintar los desperfectos.

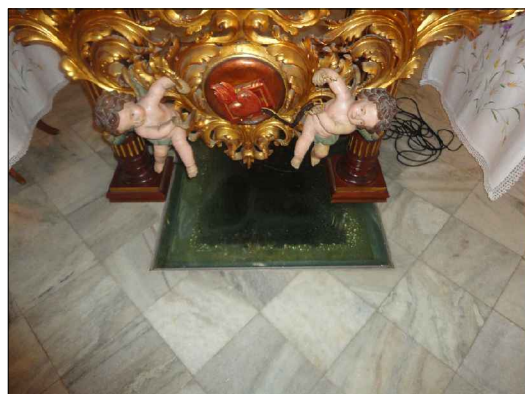
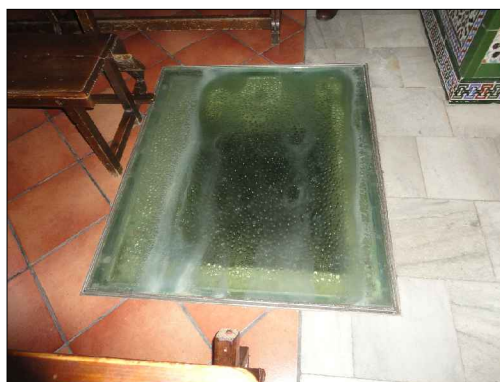
Excesiva humedad del terreno, éste posee una gran cantidad de agua lo que sumado a una inexistente ventilación hace que se produzca esta patología, además aparecen fallos en la instalación eléctrica, y futuras erosiones y deterioro del material cerámico.

Para la reparación de la causa y de la lesión propongo la realización un sistema de ventilación subterráneo de extracción forzada hacia el exterior y unas perforaciones en el cristal de entrada para facilitar la ventilación. De forma inmediata y provisional propongo la apertura de taladros en el cristal para favorecer la renovación de aire.

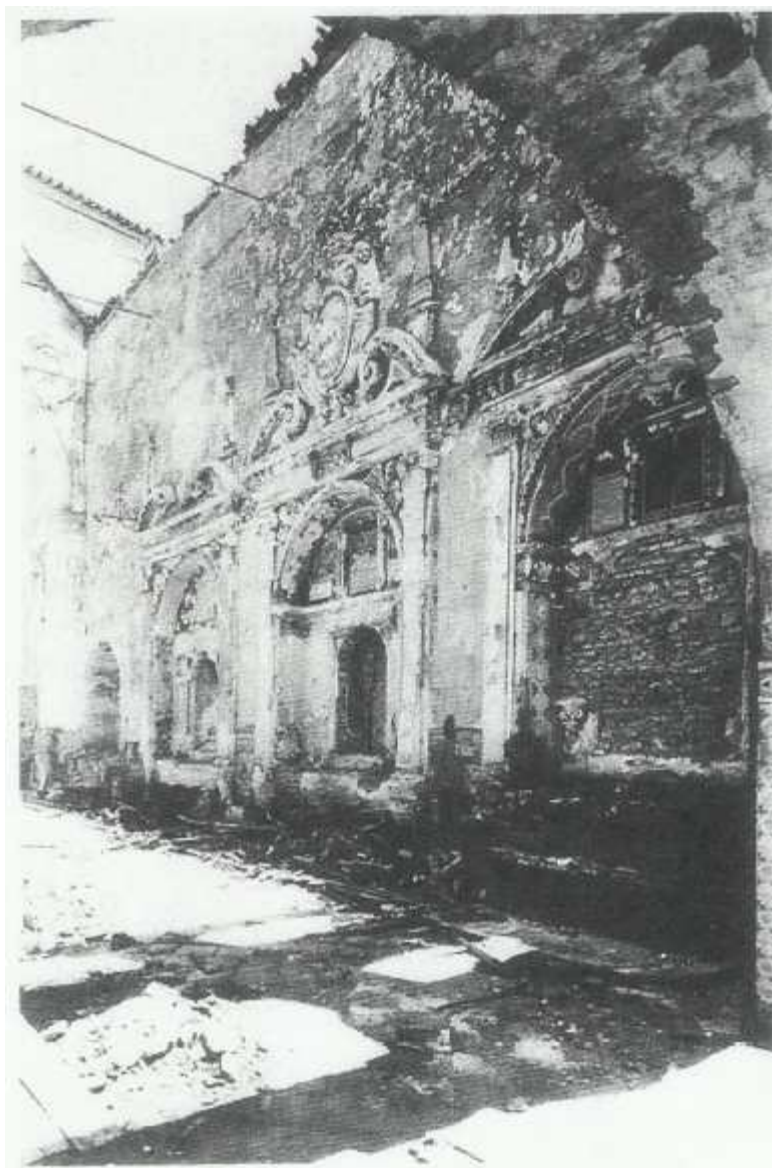
Fotografía 2. Muro interior orientación Este.

Esta fotografía fue tomada desde la entrada situada en la Plaza de las Monjas. En ella podemos observar el estado en el que quedaron los 4 altares pertenecientes al muro Este, tras la destrucción el 23 de junio de 1936.

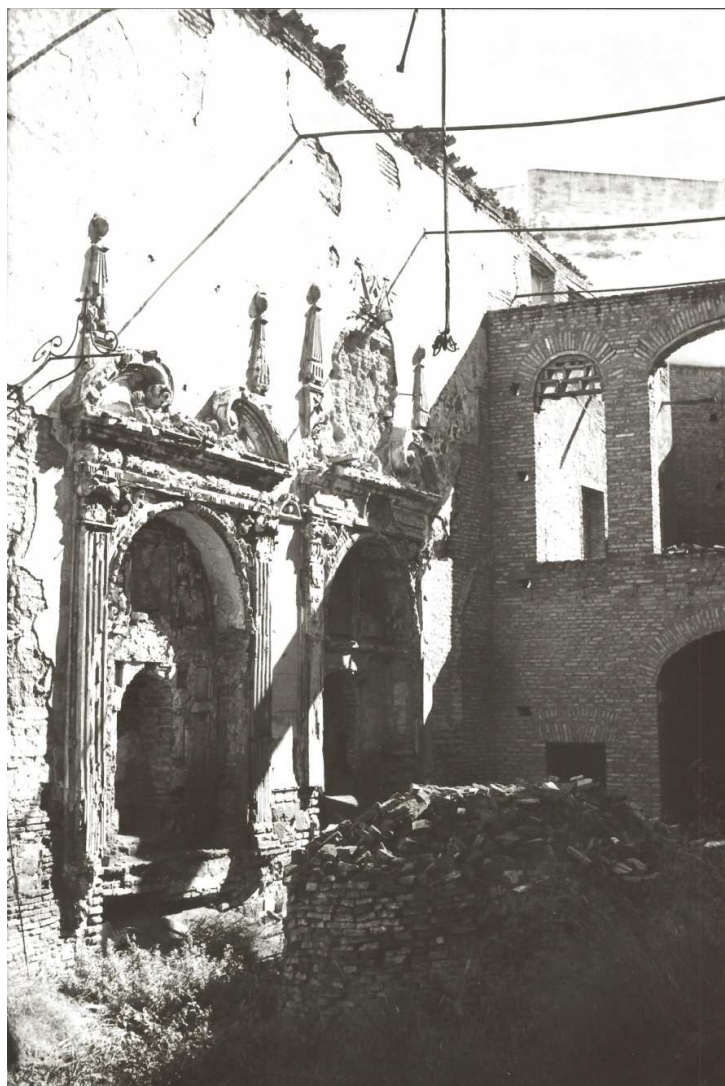
Fotografía 3. Muro interior orientación Este y Sur. Observar el abandono sufrido después de la destrucción el 23 junio 1936. Extraída de los archivos, de la Biblioteca Nacional de Madrid.

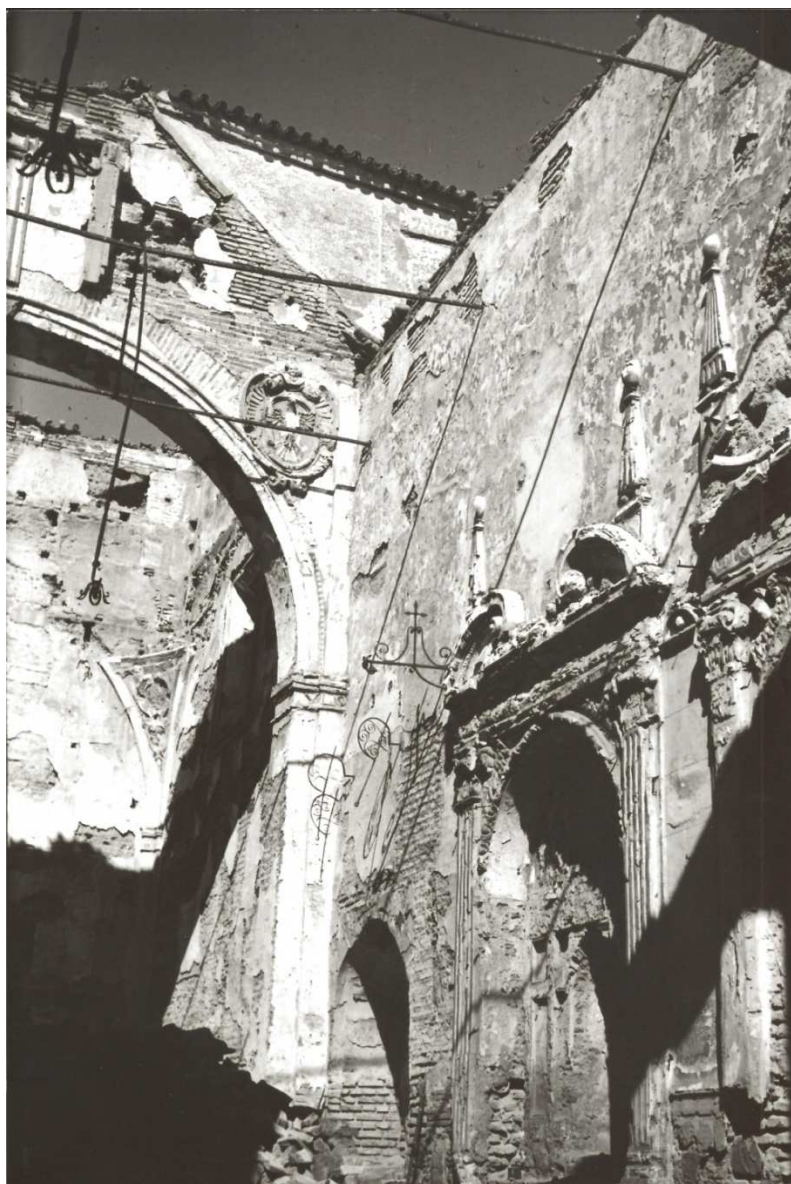
Fotografía 7. Detalle del arco de medio punto, separa altar y retablo de la zona de culto.

En esta fotografía se pueden observar de manera más específica los detalles de la decoración del arco, así como la decoración de las pechinas. Vemos que el arco se encontraba revestido probablemente a base de mortero bastardo de cal.

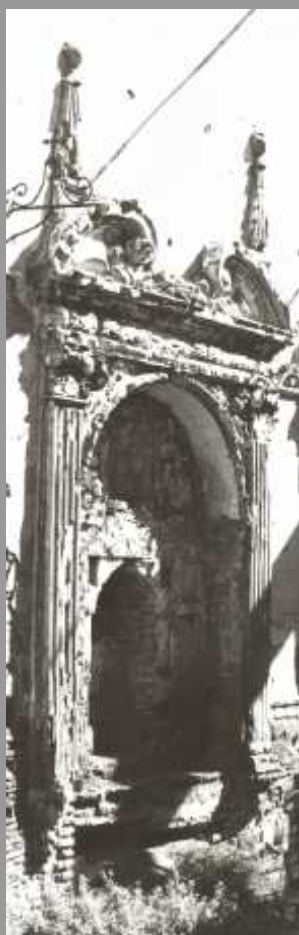
Esbozo del Altar, tras la restauración llevada a cabo, una vez sufrido el terremoto de Lisboa del 1 de noviembre de 1755. (La foto corresponde a la destrucción a fecha año 1936.)

La fotografía fue tomada presumiblemente tras un periodo de tiempo de abandono tras la destrucción, pues se aprecia abundante vegetación, y previa al inicio de restauración. (Periodo de la fotografía entre 1937/1940)

Gracias a la aparición de esta foto pudo realizarse un boceto para la futura reconstrucción.

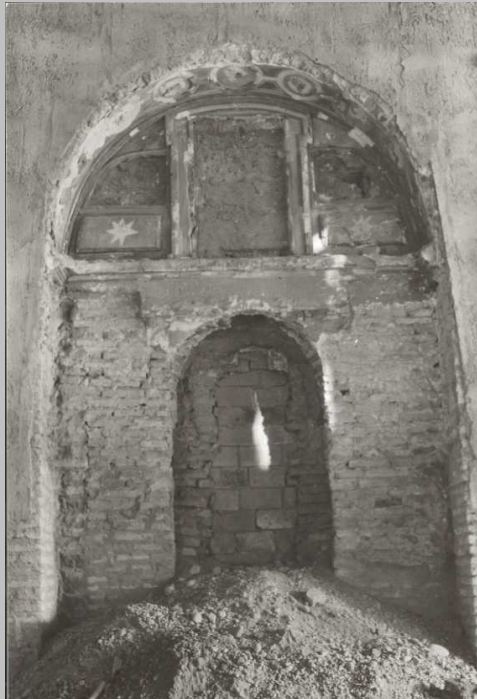
Fotografía realizada en el periodo de restauración, no existen datos si fue en el proyecto primitivo del arquitecto. D. José Mará Pérez Carasa o de 1944 (inconcluso), o el posterior fechado en el 1955.

Se suprimió toda la ornamentación exterior de las hornacinas para posteriormente tabicarlas por delante de forma que el muro quedara enrasado.

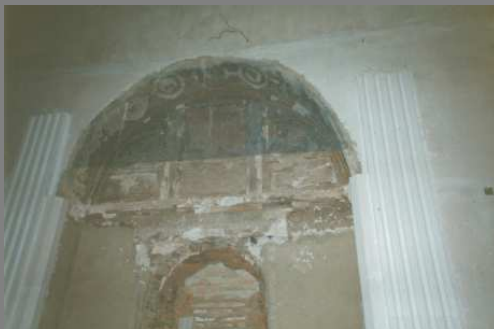
Esta fotografía fue tomada durante el proceso de restauración de 2001 /2003.

En ella se puede observar el estado del altar tras la pared que lo ocultaba, quedando a la vista parte de la ornamentación que poseía.

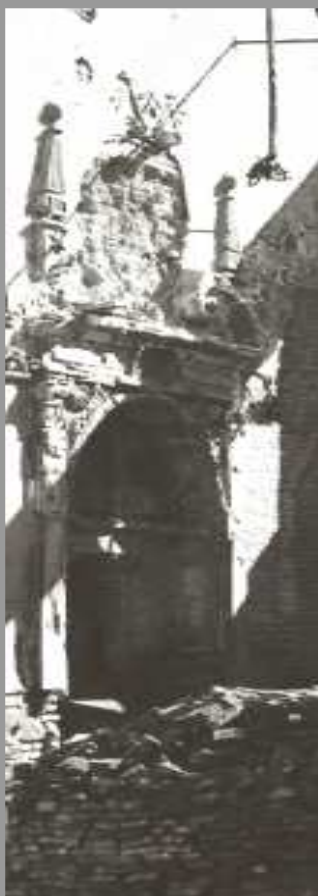
Foto del estado del altar tras la destrucción de la Guerra Civil Española.

La fotografía fue tomada presumiblemente tras un periodo de tiempo de abandono tras la destrucción, pues se aprecia abundante vegetación, y previa al inicio de restauración.

- Enrasado del altar con el muro, retirando toda la ornamentación existente que se encontraba en un estado de deterioro lamentable como se observa en el proceso primero.
- Tabicado del altar enrasado al muro dejando oculta la hornacina y dejando el estado de la ornamentación interior como había quedado tras la destrucción de la guerra.

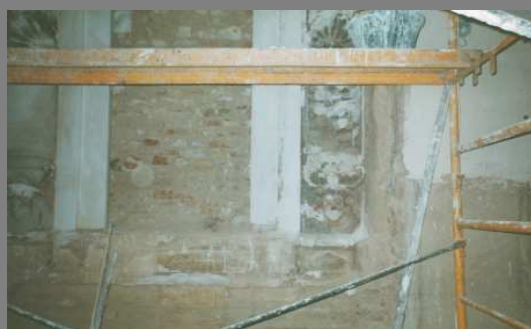
< Se pueden observar detalles de la decoración primitiva, y fase de restauración en su proceso más primario.

< Se puede observar la forma de restauración del altar. En esta foto vemos el proceso de restauración de la hornacina, mediante escayola, conservando los restos que se encontraron originalmente y reconstruyendo las partes inexistentes.

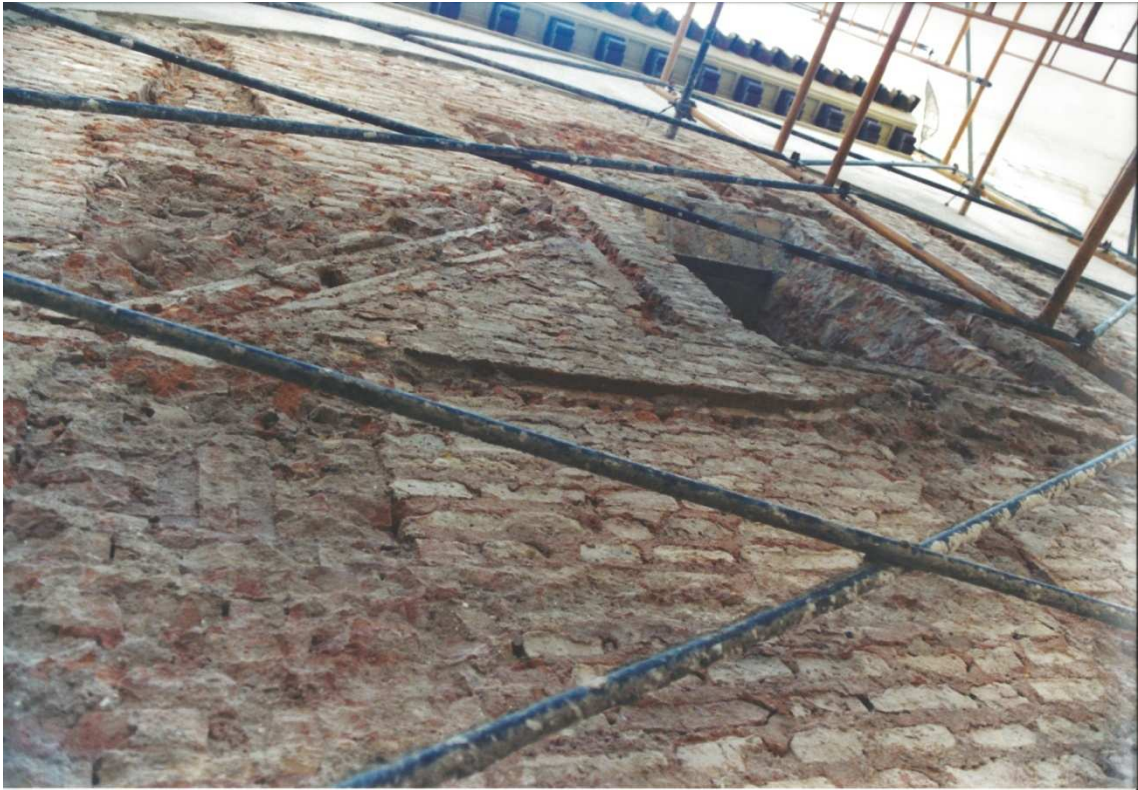
Fotografía 19. Imagen mostrando una de las fases de actuación en la fachada Sur.

Vemos en la fotografía, que tras el picado y saneado de la fachada existen insinuaciones de restos de esta fachada que nunca vieron la luz; se aprecian ya hechos los cajeados para introducir el ladrillo cara vista, así como el sistema de medios auxiliares, andamios utilizados.

Comienzan los trabajos en la fachada SUR, para rehacer la fachada proyectada en 1952 por el arquitecto Pérez Carasa.

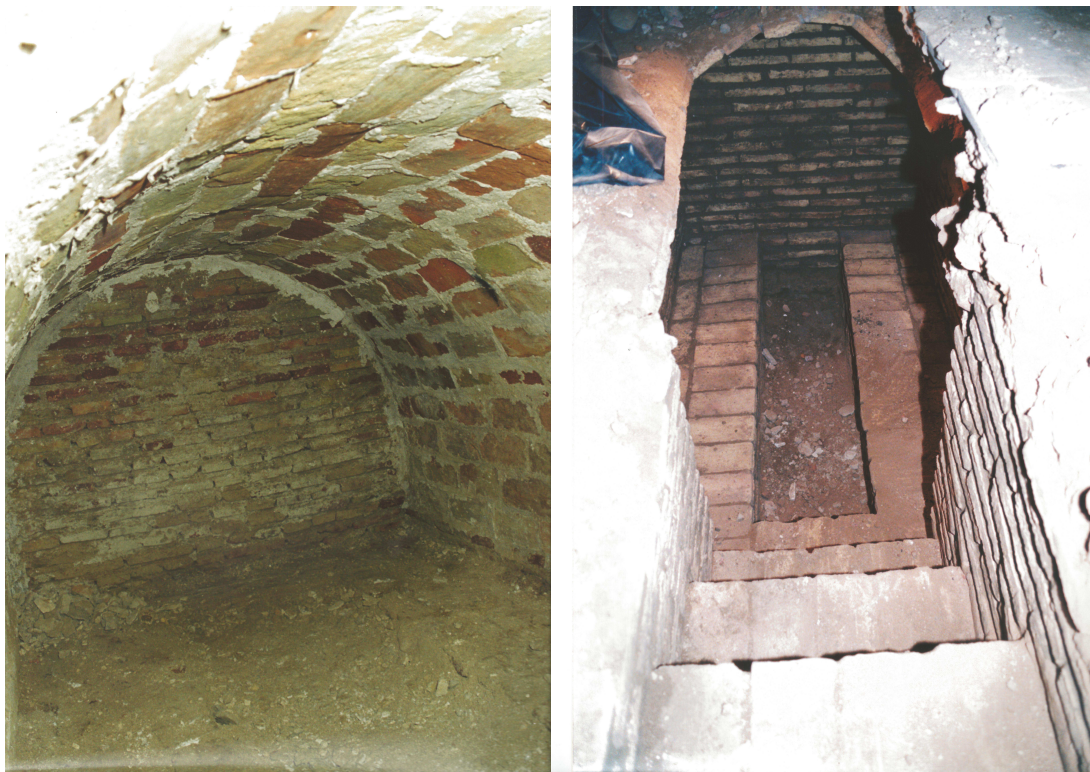
Fotografía 21. En proceso de restauración. A la izquierda con la cimbra retirada, a la derecha terminando los bancos laterales y entrada a falta de realización del suelo

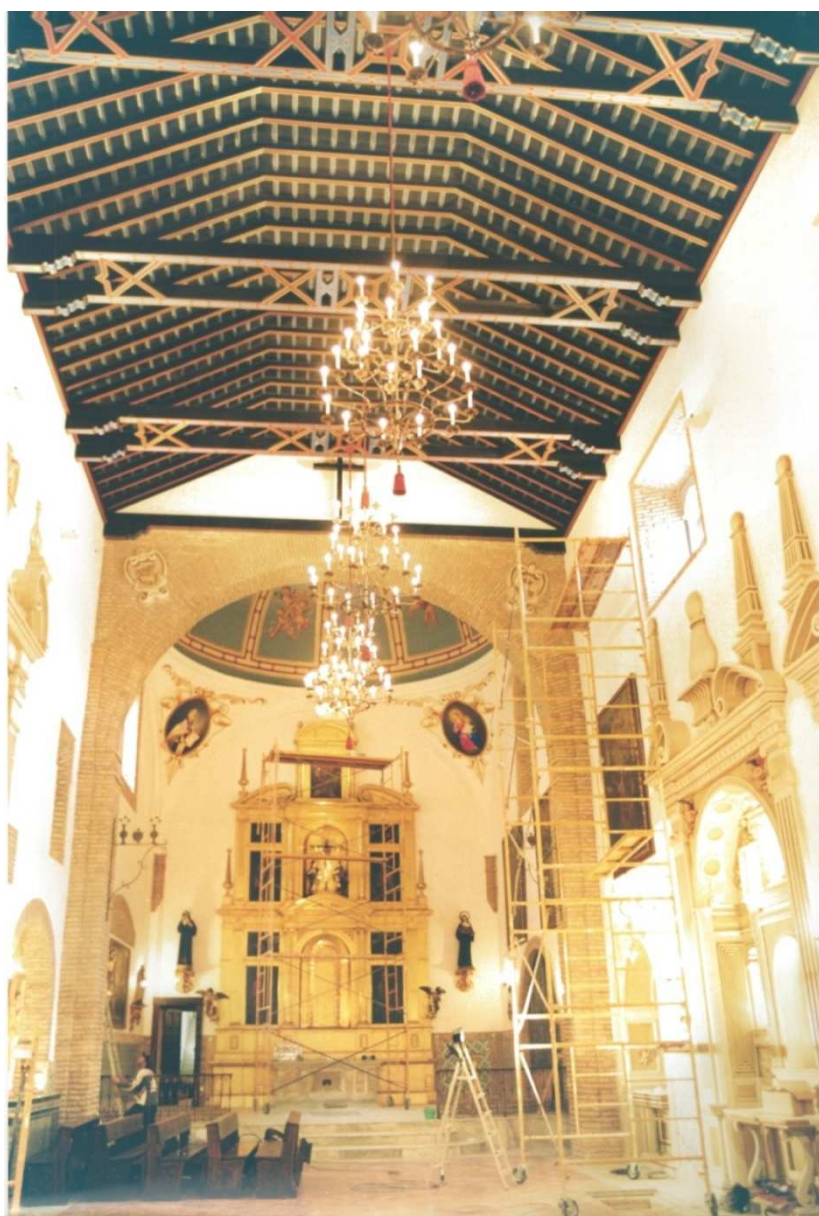
Fotografía 27. Vista de las obras en ejecución, al fondo el retablo y la cúpula, tomada días antes de la reapertura.

Ultimación de elementos de decoración, al fondo observamos un andamio, usado para la colocación de los niveles 2º y 3º del Altar Mayor.

A la derecha se observa un andamio con el que se colocaron elementos de decoración, también se aprecian bancos apilados, esperando ser colocados en su posición final.

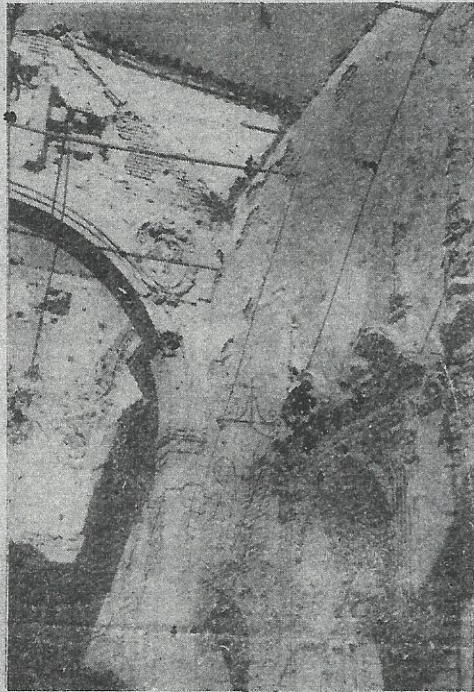
En este ruinoso aspecto quedó la iglesia de las Monjas, a partir de su destrucción en la tarde del 20 de julio de 1936. En este ruinoso aspecto quedaron cuatro cosas que, en conjunto, suman la muy respetable cantidad de dos millones de pesetas.
