Diagnóstico de la conservación y restauración del edificio metálico de Badajoz (antiguo mercado de abastos)

Manuel Alfaro Domínguez

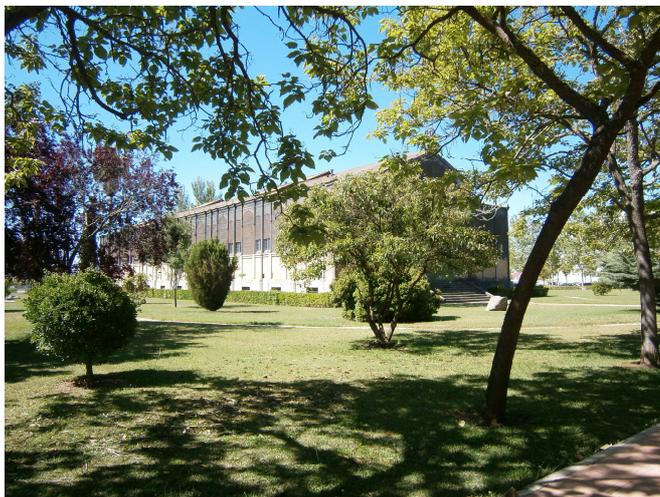
Fot. 7. Vista de la fachada lateral

Las fachadas laterales, como se observa en la Fotografía 7. Vista de la fachada lateral, se organizan repitiendo un módulo que se corresponde con la estructura principal, con un arco central de medio punto y dos arcos laterales rebajados separados por pilastras y columnillas de fundición de hierro. Sobre los huecos hay pequeños entrepaños ciegos con motivos de celosía en diagonal, y sobre estos unas rejillas, que junto con las molduras de orden clásico y los pequeños capiteles de las columnillas constituyen el elemento decorativo más destacado de esta construcción.
