Dificultades en la construcción del Puente de Alcántara. Condicionamientos y problemas técnicos

MARÍA CRUZ VILLALÓN
Universidad de Extremadura
mcv@unex.es

Se reflexiona en este artículo acerca de las dificultades que pudo entrañar la construcción del puente de Alcántara, tras una revisión de los diversos documentos históricos y estudios que se han hecho sobre el mismo, además de los comentarios que han realizado los distintos ingenieros que han tratado sobre el puente o han actuado sobre él. Se tratan así aspectos técnicos y constructivos que, desde la perspectiva histórica de época moderna hasta la actualidad, pueden proyectarse sobre los problemas que pudo tener una obra tan monumental en su origen romano. En un epígrafe final se trata el puente como elemento militar, función que repercutiría también en el deterioro de su estructura y motivaría nuevas intervenciones para reconstruirlo.

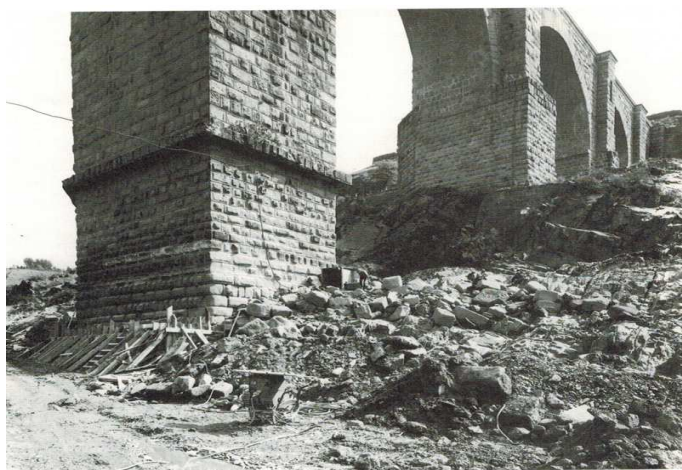
Fig. 3. Escolleras junto a la pila central (de Fernández Casado).

romana y su disposición hizo pensar a Fernández Casado que fueran el desprendimiento del asiento de la misma (**Fig. 3**). La pila estaba socavada faltándole su revestimiento en parte considerable. Interpretó así el ingeniero que parte de la escollera romana de la ataguía serviría en el fundamento como apoyo al revestimiento de la pila. Sin embargo, sabemos que esta escollera fue formada en torno a las dos pilas citadas mucho más tarde que la construcción romana, en la restauración de Millán, viendo este ya seguramente algunas debilidades en la base del puente. También se documenta que para formarla se aprovecharon materiales sobrantes del arco que restauró¹⁷. Sigue siendo pues problemática la interpretación acerca del sistema que pudiera utilizarse en la cimentación de las pilas centrales del puente.

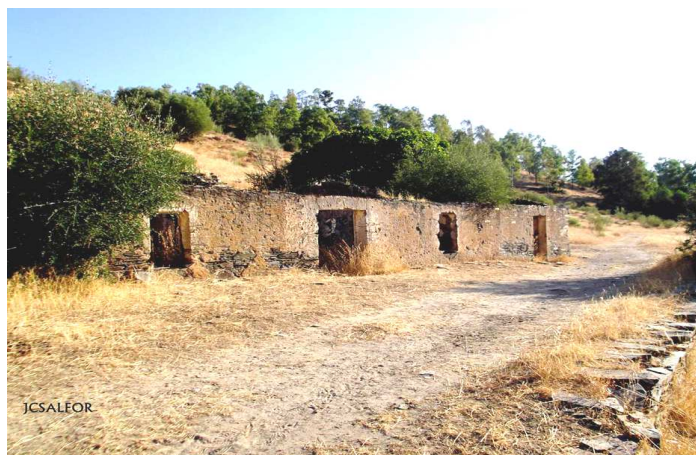
Fig. 11. Casilla en la orilla derecha del río Tajo (de Salgado Forner).

No hay indicios del momento en el que pudieron realizarse estas construcciones, que por otra parte tienen la misma técnica constructiva, con lajas de pizarra, que las murallas abaluartadas de la villa, construidas entre los siglos XVII y XVIII.

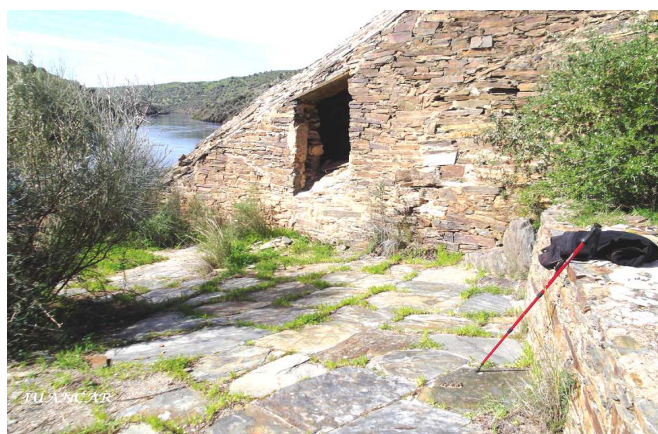
Fig. 12. Rampa y comunicación abovedada hasta el río (de Salgado Forner)

A unos 200 metros aguas abajo desde Alcántara, existen indicios de construcciones arruinadas que pudieron formar parte también de esta actividad fluvial⁵². En un espacio llano a la orilla del río por la margen derecha, se encuentran restos de un pequeño edificio compartimentado en su interior que podría identificarse más con una edificación industrial que de vivienda (**Fig. 11**). Poco más abajo, se aprecia una plataforma enlosada en rampa y un estrecho bajante igualmente en pendiente, de escasa altura y abovedado que tiene comunicación directa con el río. En su parte superior, esta estructura, conecta también con un pequeño depósito, una especie de casilla (**Fig.12**).
