**CONSERVACIÓN, INTERVENCIONES Y PRÁCTICA
RESTAURADORA EN EL CENTRO HISTÓRICO DE
CÁCERES (1850-1975)**

VOL. II

MARÍA JESÚS TEIXIDÓ DOMÍNGUEZ

DEPARTAMENTO DE ARTE Y CIENCIAS DEL TERRITORIO

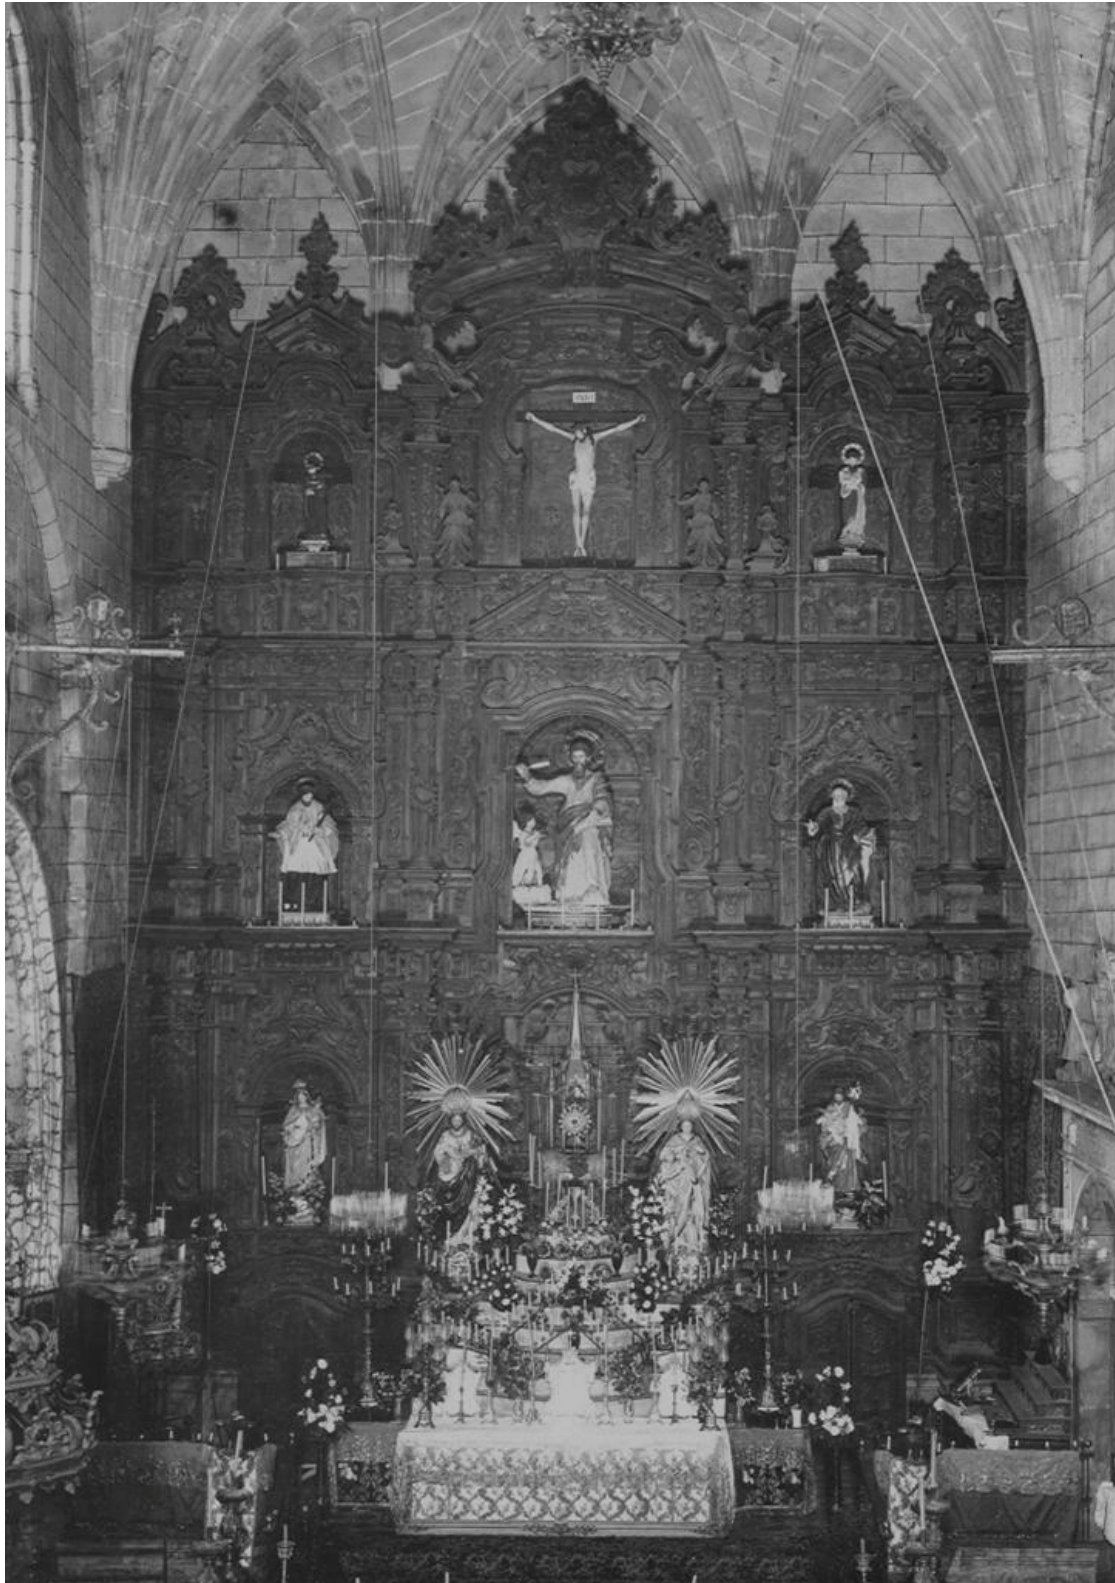
3. Imagen tomada a principios del siglo XX, en la que se distingue la decoración marmolizada del arco del lado del evangelio, así como el esgrafiado de sillería fingida que cubría los paramentos y bóvedas, eliminado en esta intervención (MC).

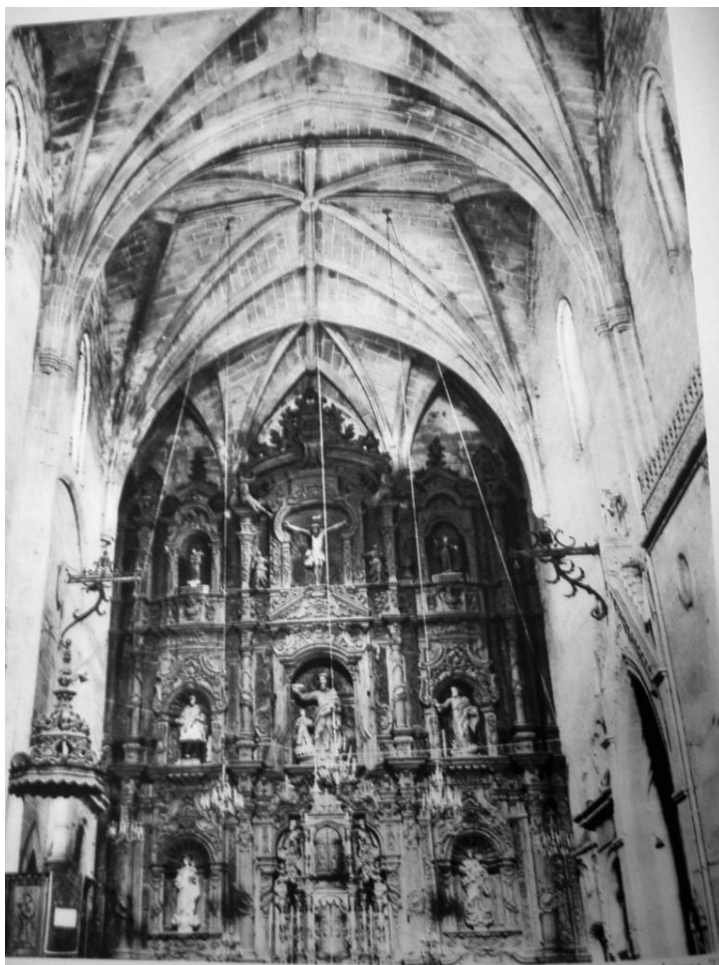
5. Interior de San Mateo recogido en el libro del conde de Canilleros. A la derecha se percibe el remate de una cornisa de estilo gótico, decoración repetida en el piñón del arco situado en el lado de la epístola (Canilleros).

En esta intervención fue eliminado el revoco interior, con una superficie de 528 m². Por último, como ya se ha adelantado, sólo los documentos fotográficos conservados, de los cuales incluimos una buena muestra, permiten conocer la dimensión del enlucido y los añadidos neogóticos, eliminados por entonces.

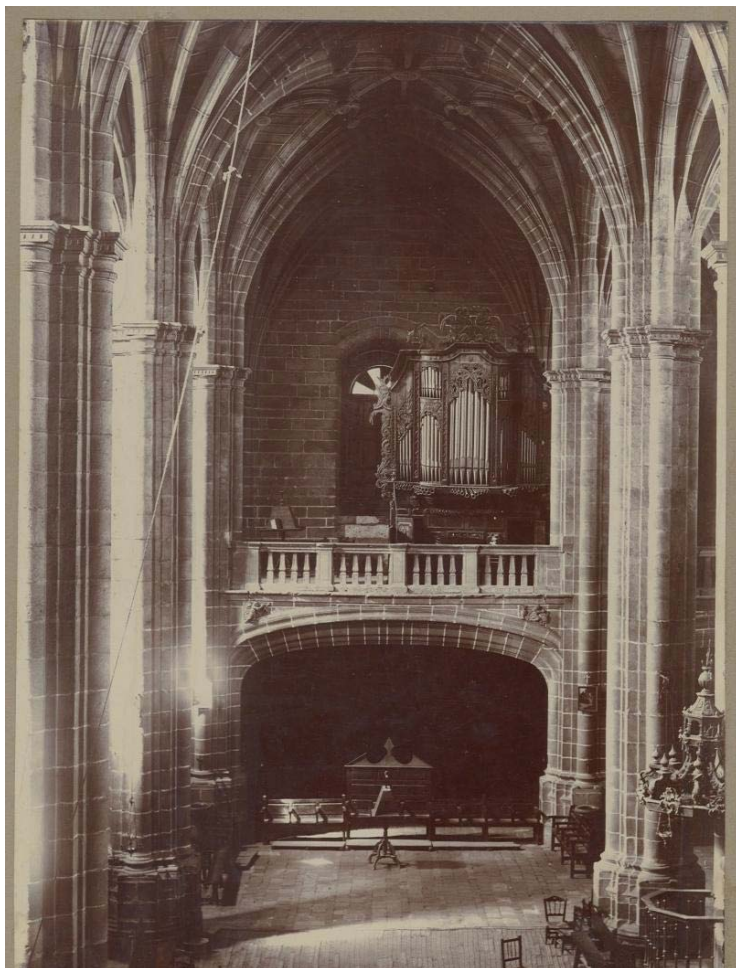
9. Interior de Santa María hacia la década de 1910. Se percibe el revoco que cubren sus muros, que sería retirado posteriormente(MC).

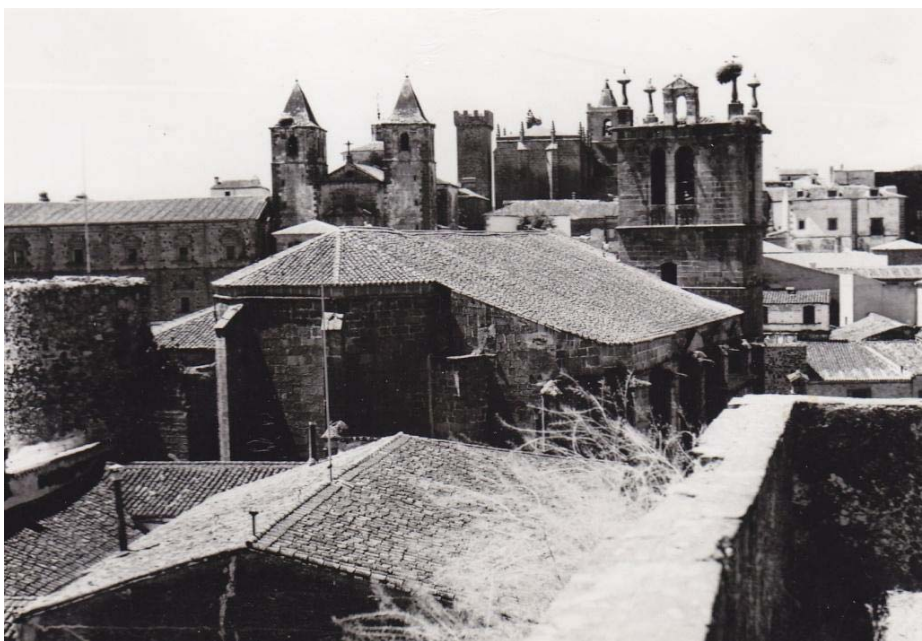
10. Estado de la cubierta de Santa María tras el arreglo de la cabecera en 1950. Esta configuración no es la actual, pues los dos grandes faldones que cubren las nave central y laterales serán transformados posteriormente (AHMC).

central y medias formas en las cabeceras, para colocar finalmente teja nueva. Los caballetes y boquillas se recibirían con mortero de cal. Se mantuvo el peralte e la cubierta, suprimiendo los puntos de ladrillo recrecidos que se apreciaban desde el exterior, actuación que para Valcárcel mejoraba *la silueta desde la plaza de Santa María*

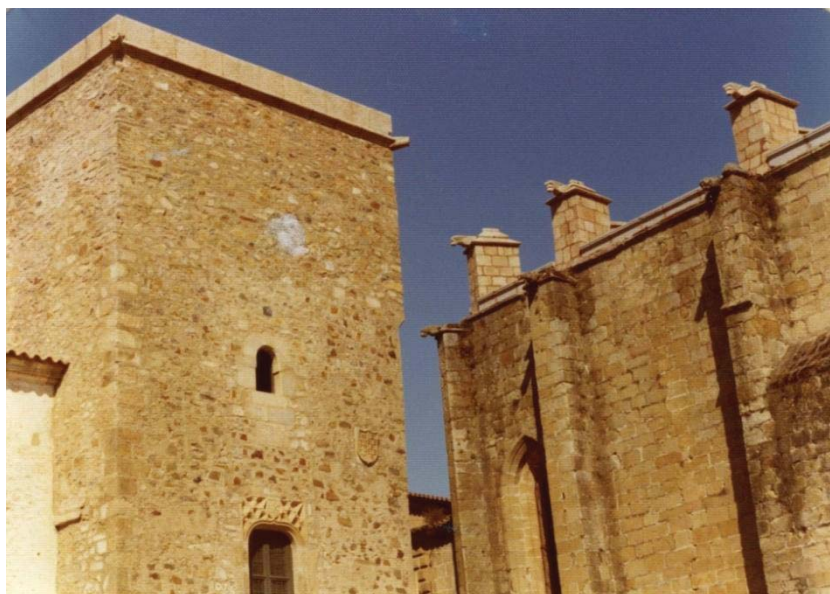
21 Estado de la cubierta tras su intervención. Resulta evidente el cambio de tonalidad de la nueva cantería (AHMC).

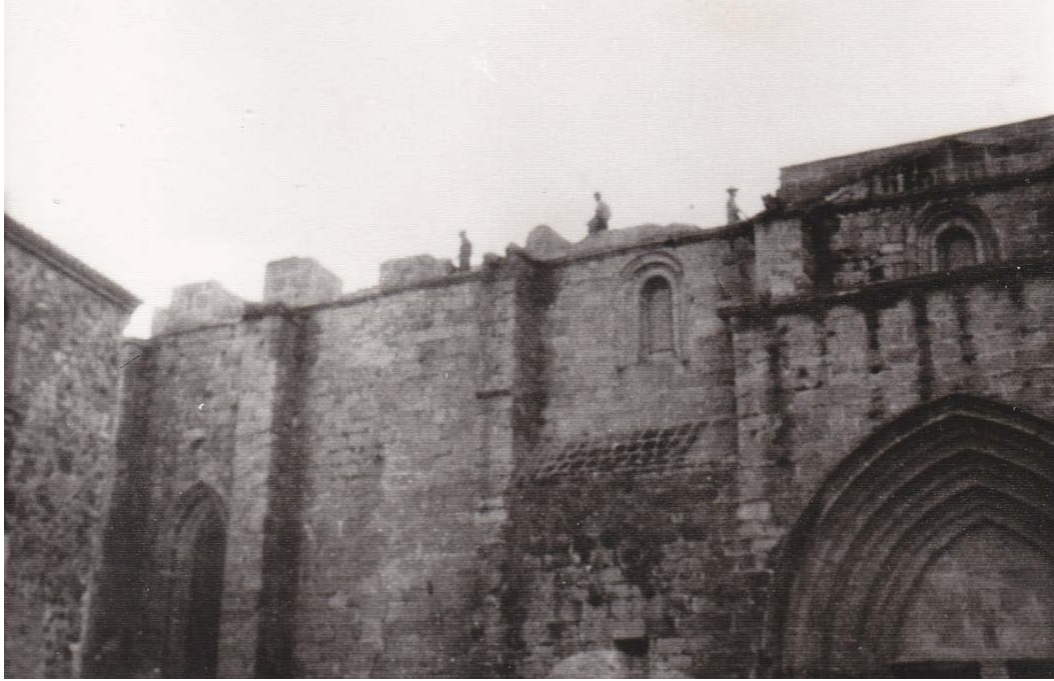
22. Fotografía tomada durante el transcurso de las obras en Santa María, entre 1971 y 1973 (AHMC).

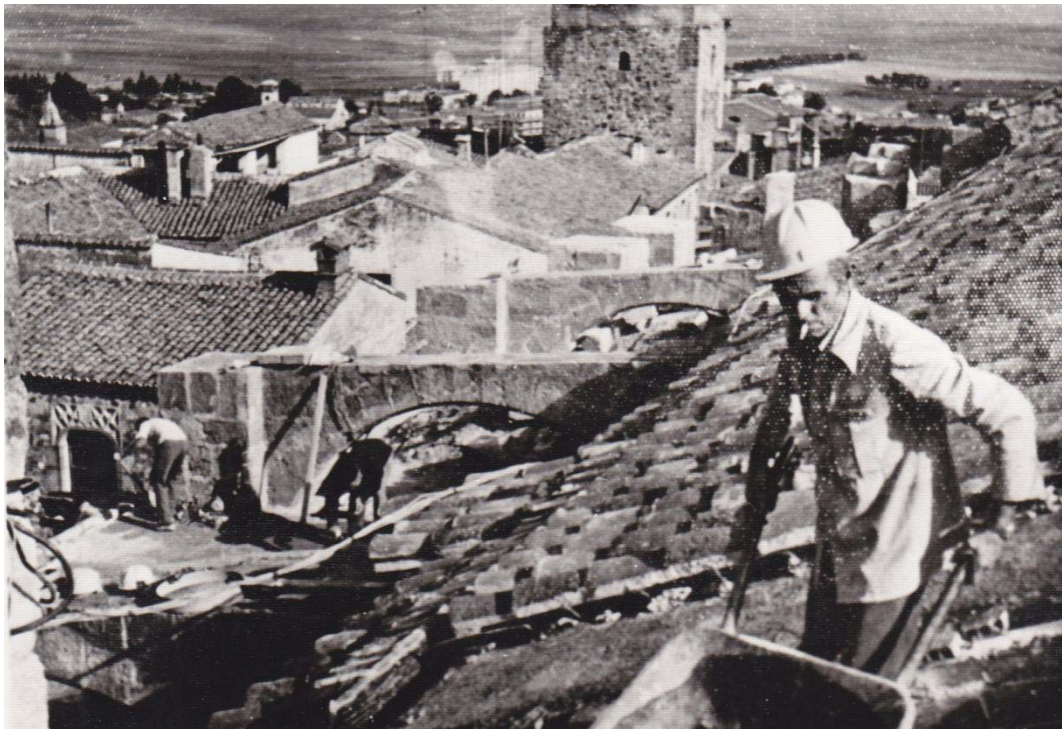
23. Obras de restauración de la cubierta de Santa María, hacia 1973 (AHMC).

Los faldones de las cubiertas se sustituyeron por tabicones de ladrillo hueco doble y doble tablero de rasilla, el primero tomado con mortero de yeso y el segundo con mortero de cemento.

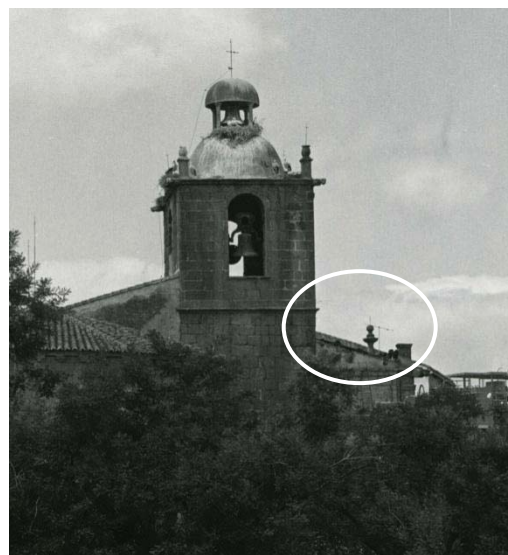
29 y 30. Dos imágenes de San Juan en las que se aprecia el leve aumento que sufrió el volumen anejo a la torre, indicado en el expediente de 1940. Sin embargo, en la imagen de la izquierda se señala la zona recrecida con anterioridad, de mayor envergadura, obra de la cual no ha sido localizada documentación alguna (AHMC).

En las fotografías adjuntas se aprecia sutilmente la obra, de poca entidad si la comparamos con la que debió realizarse años antes. A la derecha de la torre se localiza un volumen cúbico, recrecido probablemente poco tiempo atrás.

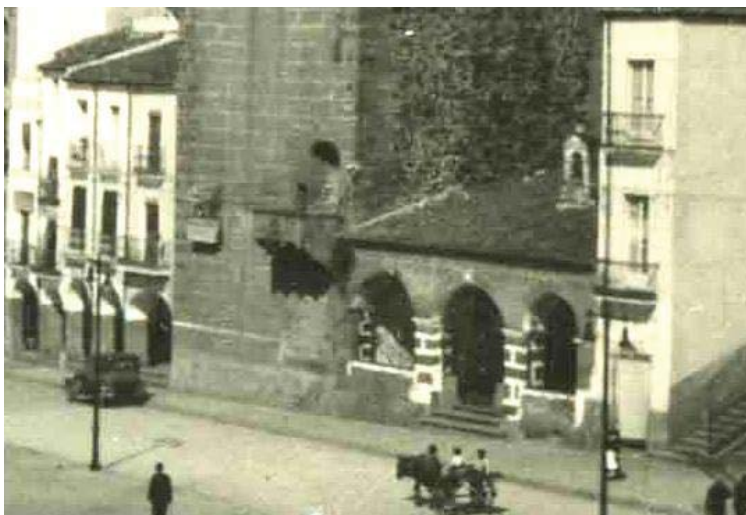
36. Ermita de la Paz hacia 1932. Se aprecia el basto llagueado que cubría las juntas de los sillares de su pórtico. Este fue sustituido por un esgrafiado de sillería fingida, (AHMC).

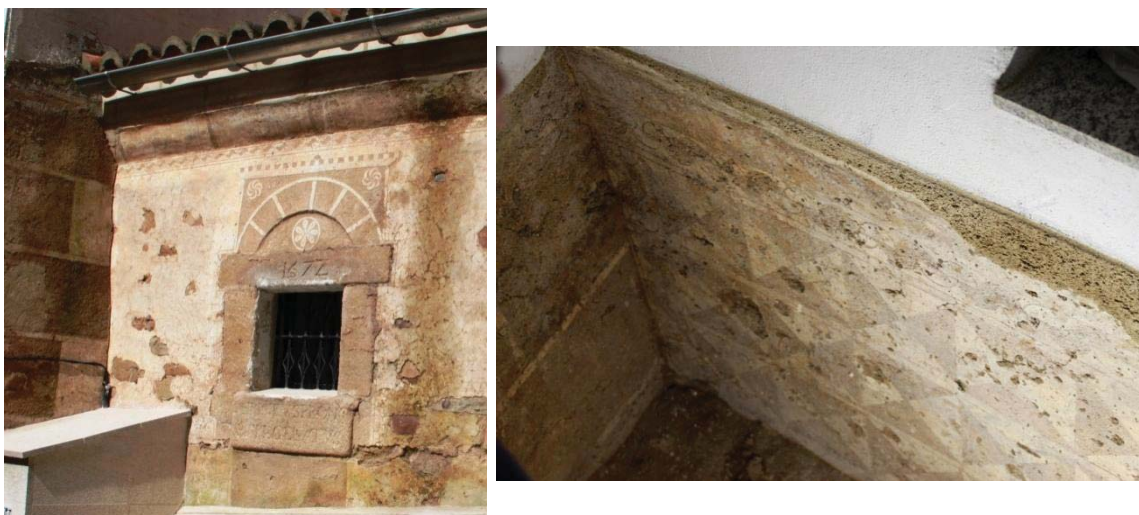
51 y 52. Estado actual del exterior e interior de la ermita, que desvelan los esgrafiados originales de sus muros, eliminados en diversas restauraciones. Aparecieron en la intervención practicada en el año 2010 (MJT).

añadido al ábside en su zona exterior -quizá fue levantado en la actuación documentada de abril de 1748-⁸⁸. Estos revocos, sellados durante años, pueden ser admirados en la actualidad: al exterior presentan un enlucido con esgrafiado de sillería fingida bicolor y decoración de cenefa en la cornisa, de tipo sogueado, y motivos en disco en las enjutas y en el tímpano de la ventana. Esta ornamentación, que puede datarse en el siglo XVIII, a buen seguro fue muy corriente en los paramentos cacereños, aunque prácticamente han desaparecido por completo a día de hoy.

En las estancias interiores también han aparecido esgrafiados, en esta ocasión más delicados: se presentan dispuestos a modo de zócalo de azulejería compuesto por triángulos bicolor y rematado por una cenefa de semicírculos que imita una onda. La mayoría de estas decoraciones fueron eliminadas por ser consideradas burdas y sin valor artístico, aunque indudablemente concedían cierto porte a los muros de sencilla mampostería.

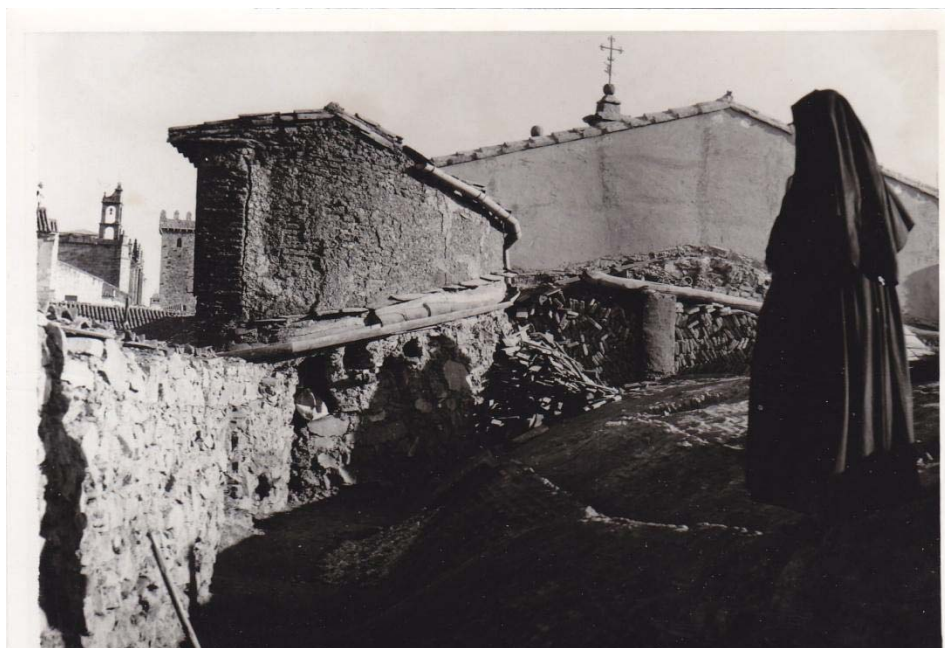
59. Obras en la cubierta de Santa Clara (AHMC, obras).

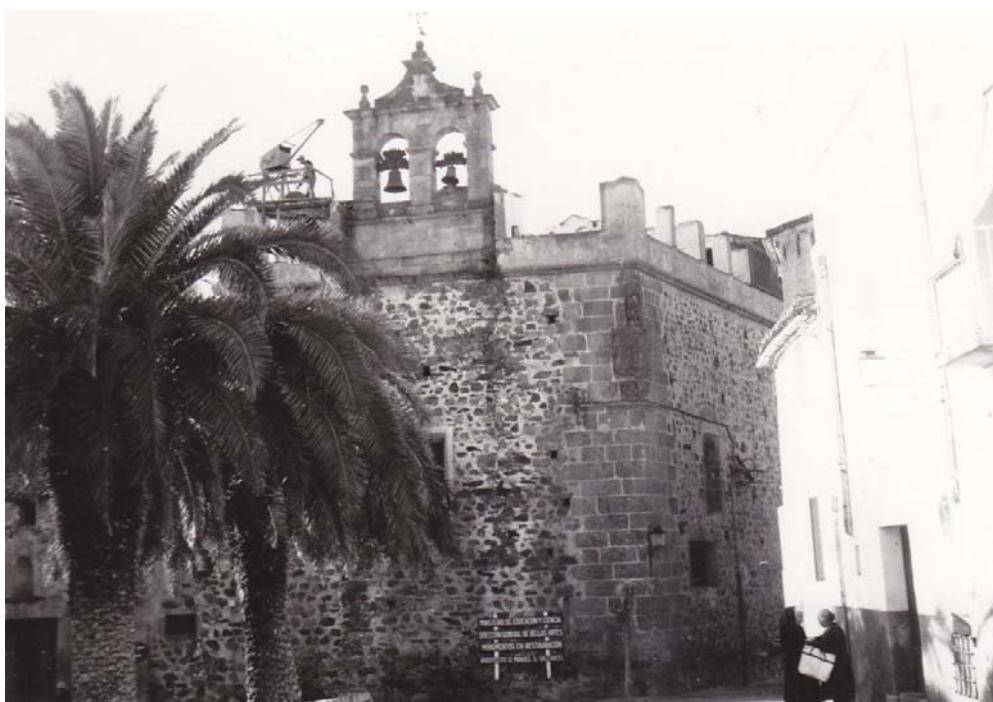
60. Obras de restauración de la cubierta del convento, en las que se rehizo el mirador de las monjas. Nótese la presencia del cartel anunciador de las obras: 'Ministerio de Educación y Ciencia. Dirección General de Bellas Artes, Monumentos en restauración. Arquitecto: J. Manuel G. Valcárcel' (AHMC).

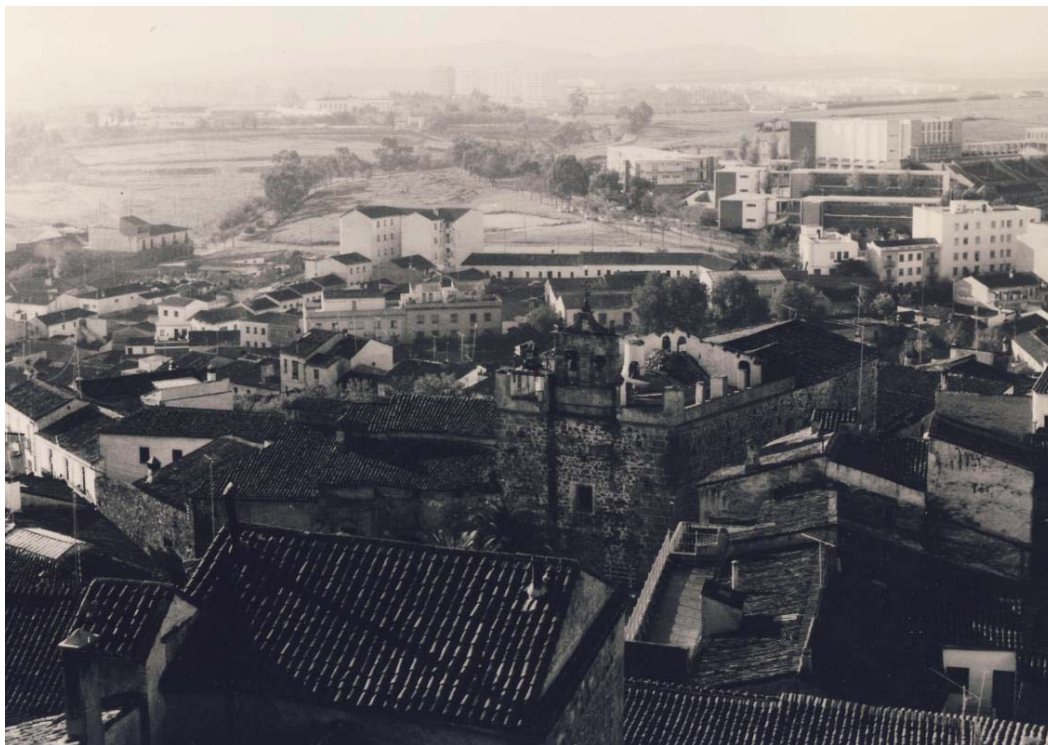
61. Vista de la cubierta de Santa Clara durante las obras (AHMC).

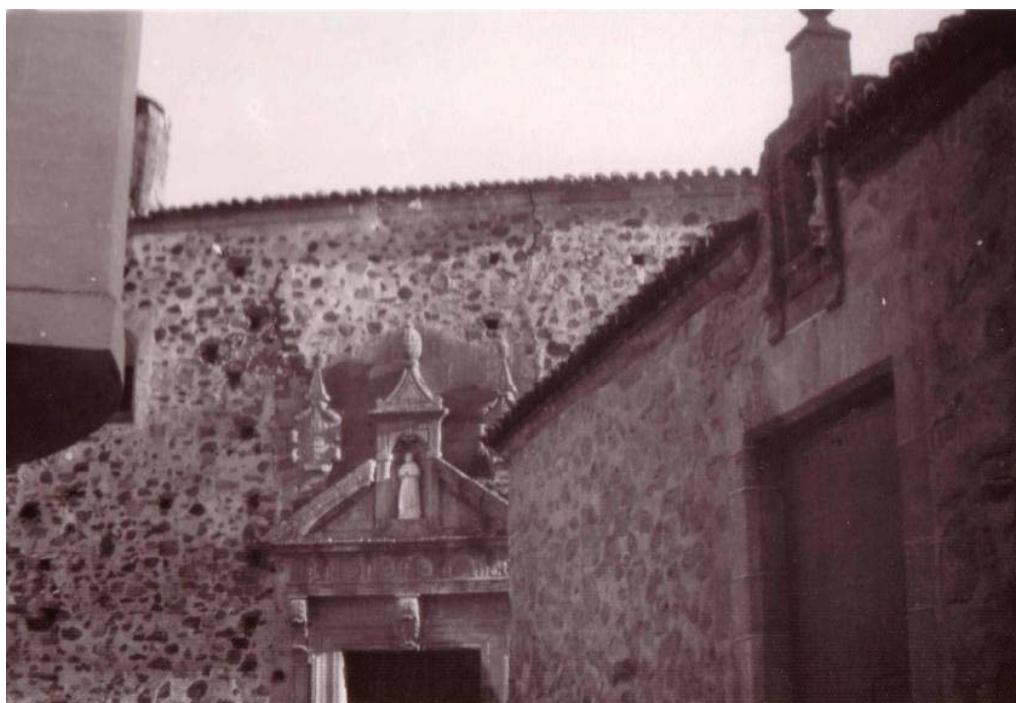
62. Portada de la iglesia restaurada, donde se aprecia el añadido de una escultura de San Francisco, por su factura reciente. La falta de especificaciones del proyecto de restauración de la portada impide conocer en qué consistió la obra en este sector (AHMC, Obras).

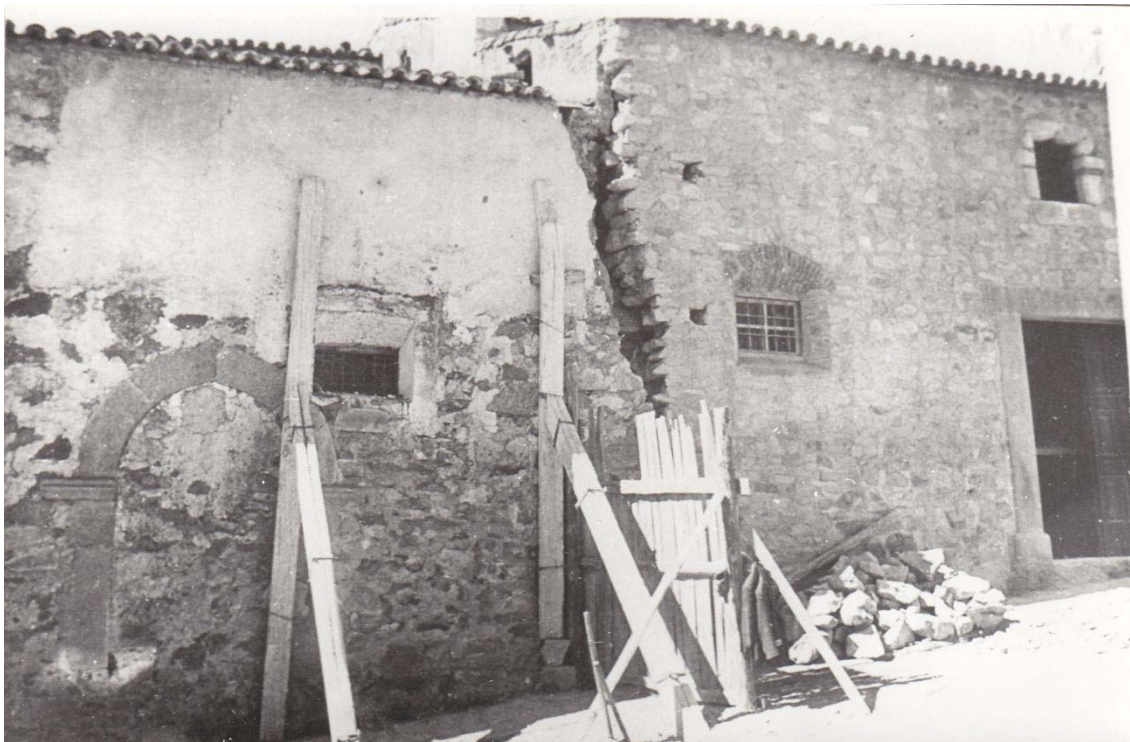
63. Estado del muro de Santa Clara que con seguridad se solicitó intervenir en este proyecto (AHMC, obras).

No sabemos más de esta actuación, aunque a través de la fotografía que adjuntamos conocemos el lamentable estado del muro intervenido. Si se compara su disposición con una fotografía actual puede apreciarse un sensible cambio en esta zona,

con una portada gótica tapiada que ahora se encuentra rehabilitada, así como la configuración general de la fachada.

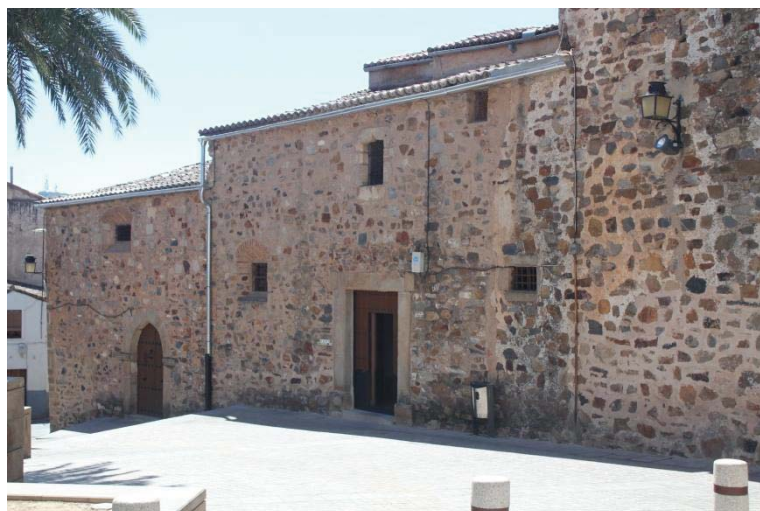
64. Fachada del convento de Santa Clara en la actualidad, que presenta una portada con un vano apuntado. Su configuración ha sido ligeramente modificada desde la foto de finales de 1969, cuando se encontraba cegado, probablemente por problemas de consolidación (MJT).

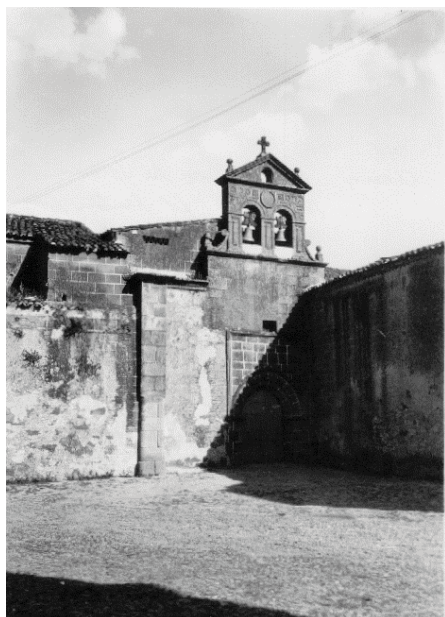
70. A la izquierda observamos el estado de la fachada del templo conventual antes de esta intervención de 1963. Se aprecia una composición conformada por agregados, así como la elevación considerable de la cubierta tras la espadaña.

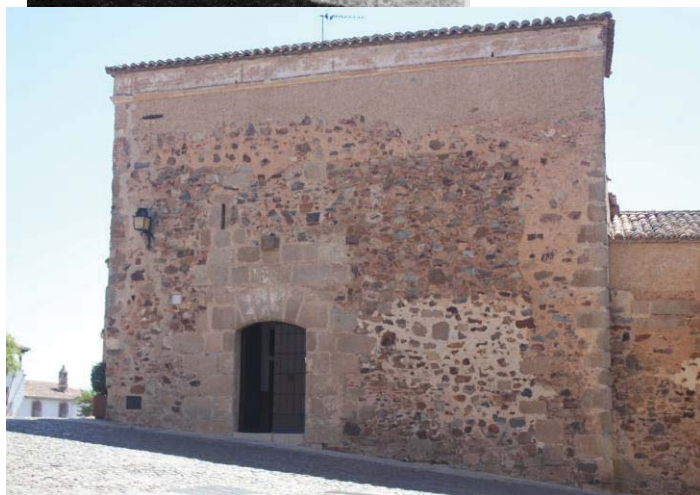
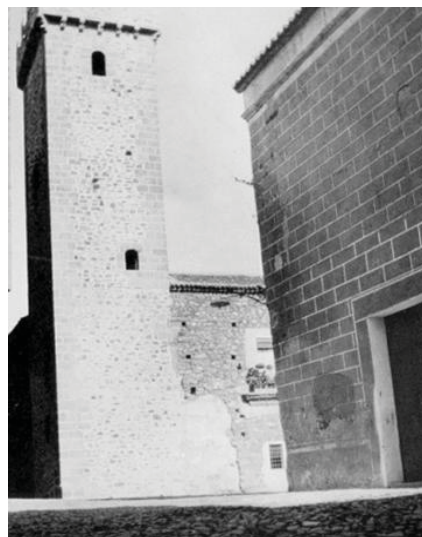
71. Abajo a la derecha se observa la configuración del acceso al torno en una imagen anterior a 1923, donde se aprecia un vano adintelado(MC).

72. En la actualidad la fachada presenta un vano rebajado formado por potentes sillares labrados, que corrobora el raslado anunciado por la Comisión de Monumentos (MJT).

de una portada gótica de sillería cegada, ubicada en la calleja contigua, a la portada principal de la iglesia, *actualmente sencilla y sin carácter alguno*. La Comisión dio su entera conformidad a la propuesta, pues conferiría una mejora de la *perspectiva de la plazuela*¹⁰⁹. Aunque dicha actuación no es recogida en el mencionado proyecto de Ángel Pérez, parece evidente que fue entonces cuando se instaló en la portería del convento el acceso de cantería que ahora podemos contemplar, con un arco rebajado, que difiere considerablemente del vano adintelado de las fotografías anteriores.

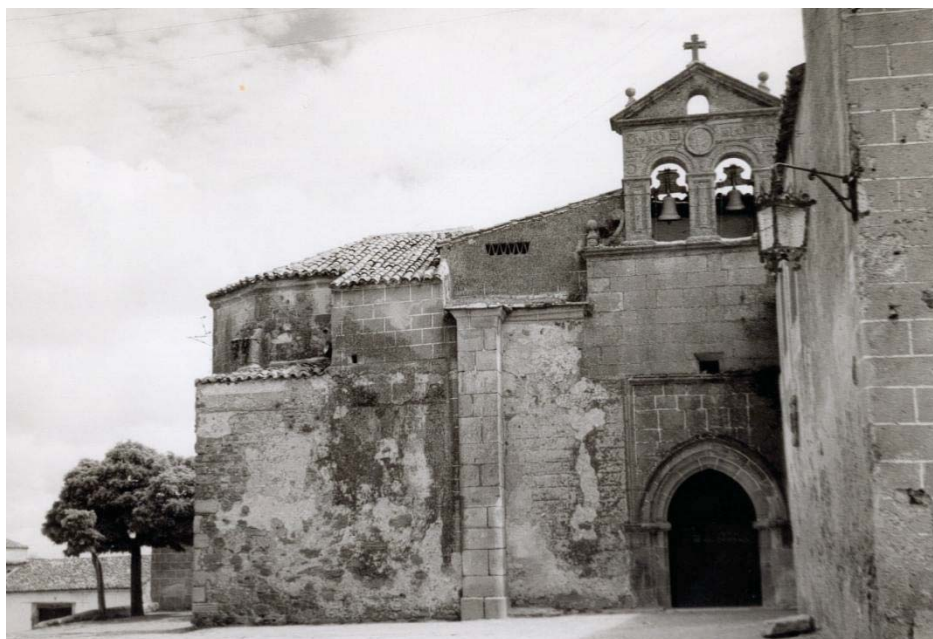
73. Estado de la fachada del templo de San Pablo antes de la intervención. Observamos el recrecido de una estancia al exterior, hasta el contrafuerte, si bien no se aprecia presencia alguna del rosetón mencionado en el expediente (MC).

mencionados por el arquitecto, justo en la zona Noroeste de la cabecera. Se trataba de una dependencia de pocos metros de profundidad, que embebió el contrafuerte exterior y el supuesto rosetón –supuesto ante la dificultad de identificación en los documentos conservados-. El segundo volumen al que nos hemos referido con anterioridad corresponde, a nuestro juicio, con la zona recrecida que se percibe en la cubierta tras la espadaña, una estructura que desdecía y ocultaba el cuerpo de campanas.

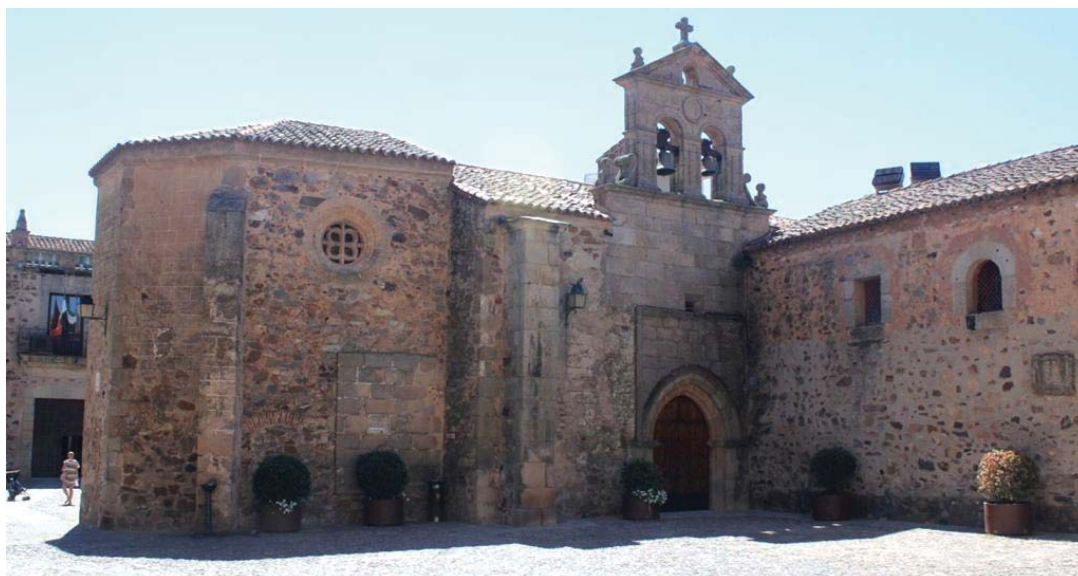
74. Estado actual de la fachada de la iglesia y locutorio del convento de San Pablo. Se aprecia el nuevo rosetón –con un evidente variación cromática en su cantería que pondría en evidencia el añadido-, los volúmenes eliminados y la desaparición del esgrafiado (www.grego.es).

A nivel estético se planteó la reposición del rosetón de la fachada primitiva, *roto por la construcción del segundo añadido* y se labró un nuevo recerco de cantería en una de las puertas de acceso. Directamente relacionado con este punto se encuentra un acuerdo de la Comisión de Monumentos fechado en 1961, que habla de la aprobación del traslado

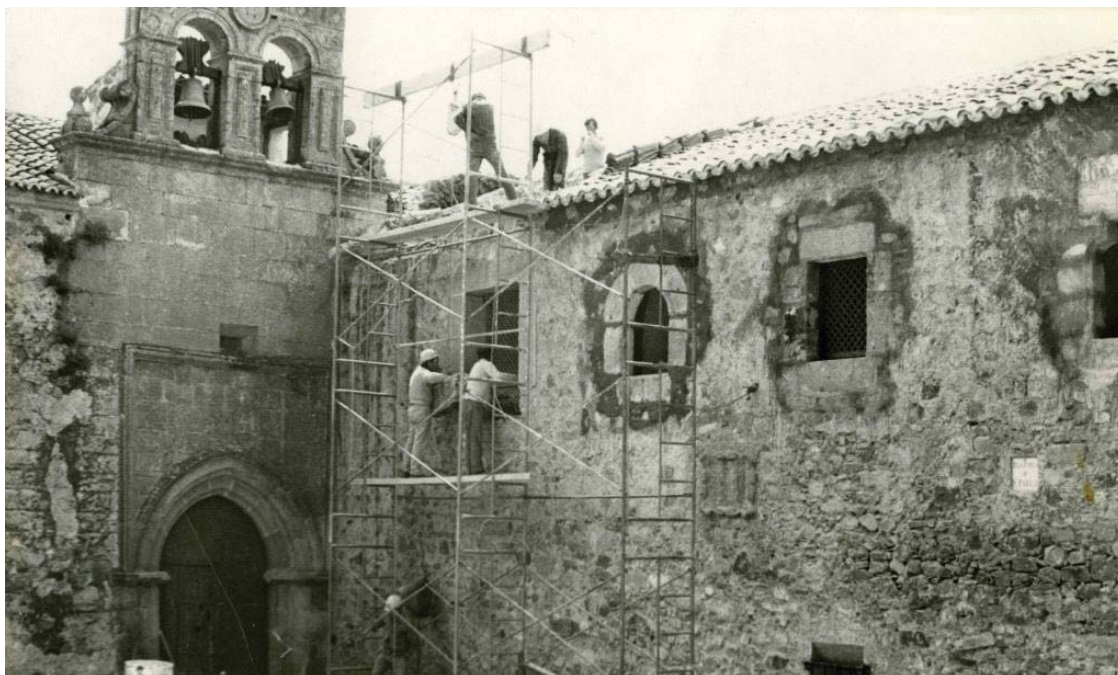
75. Esta imagen recoge los trabajos realizados en el convento hacia la década de 1970, cuando se procedió al arreglo de vanos y el retejado del locutorio (AHMC).

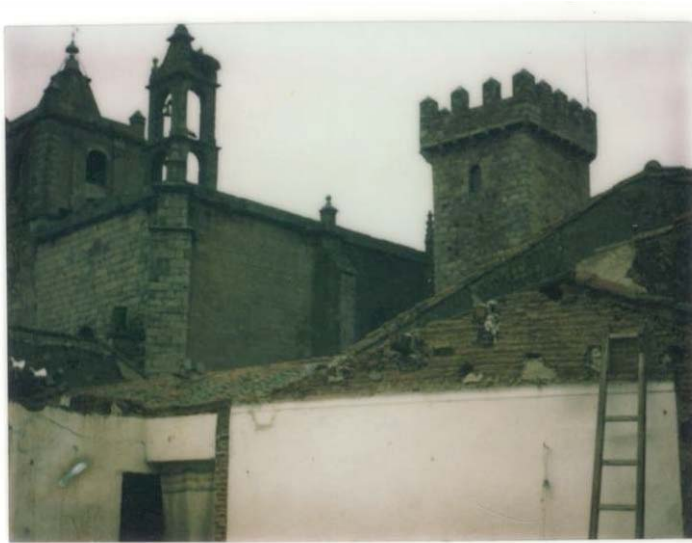
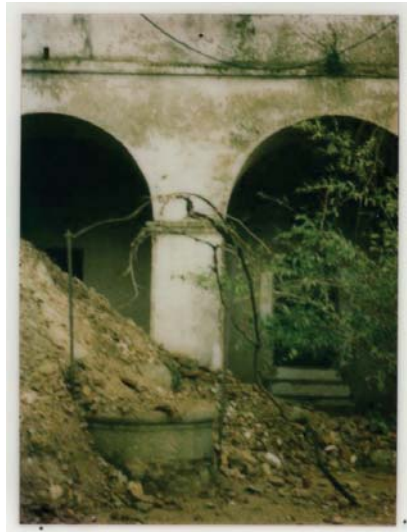
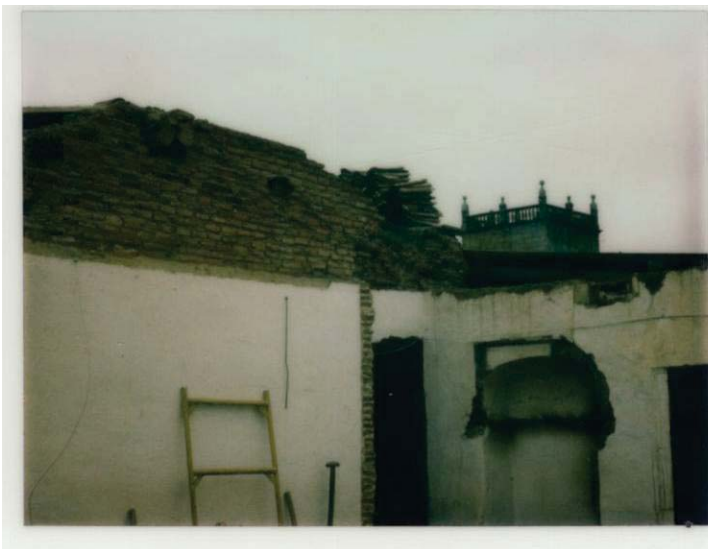
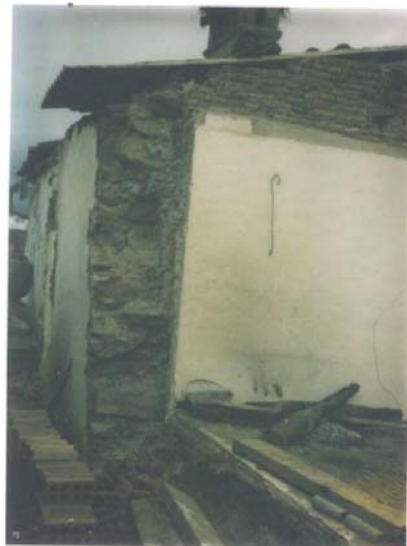
76, 77, 78 y 79.- Imágenes que acompañan el expediente de la Junta de Reconstrucción de Templos, que documentan las actuaciones llevadas a cabo en el interior del templo en 1975. Se trató de una actuación estructural más que de una restauración (AGA).

sustitución en general de forjados y suelos con la parte de muros afectados. Naturalmente conservando su carácter primero y utilizando los mismos materiales.

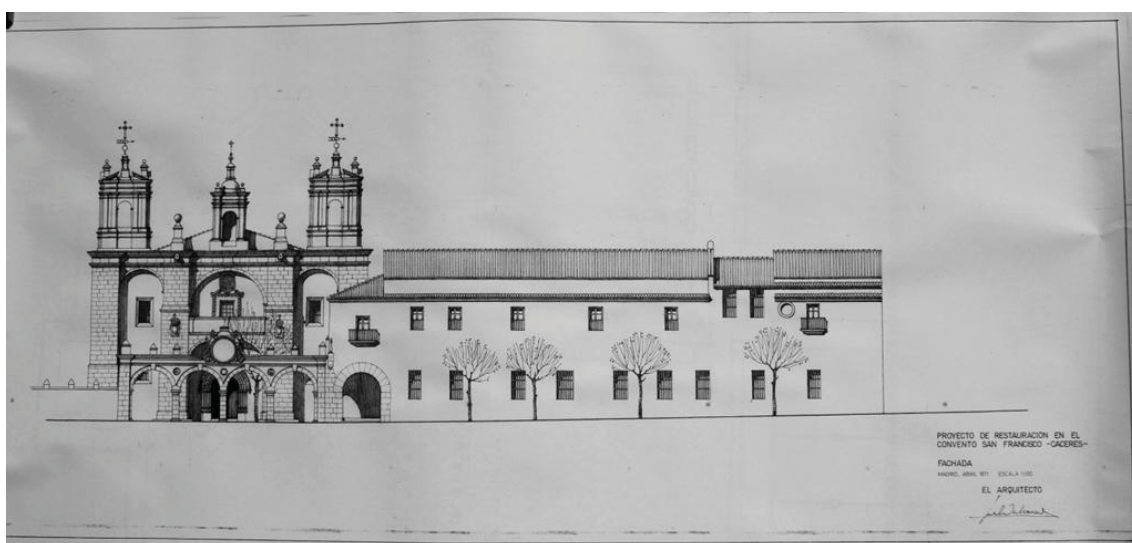
81. Fachada proyectada en 1971. Se aprecia la alineación y regularización de los vanos, muy alterados por sucesivas reformas (AGA).

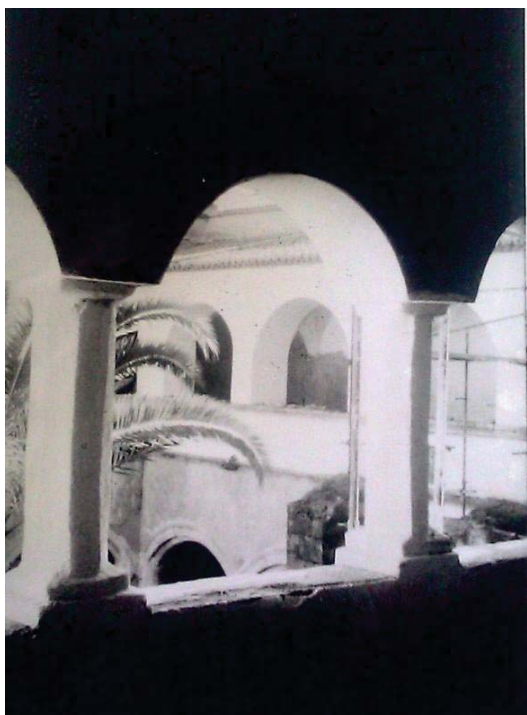
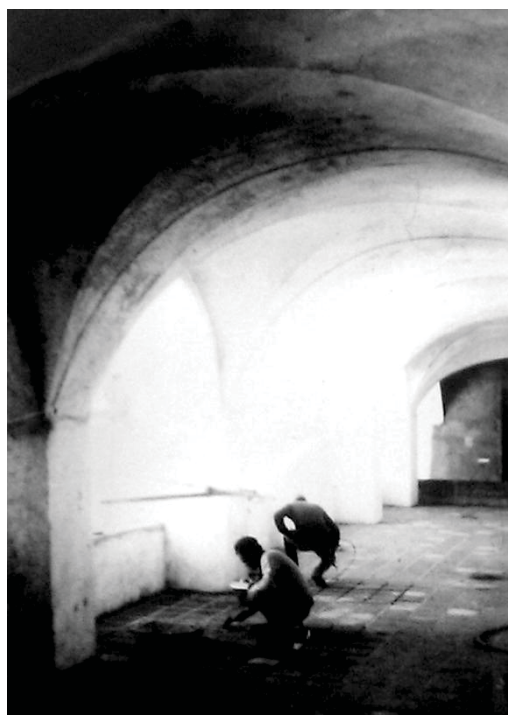
82. *Imágenes que ilustraron la memoria al fin de las obras, elaborada por González Valcárcel en 1972. Esta práctica administrativa ahora es obligatoria ha aparecido sólo con carácter excepcional. A la derecha, claustro superior durante las obras(IPCE).*

Este primer proyecto contempló acciones principalmente estructurales, siendo protagonista el claustro sur y en especial su piso superior. Dicho claustro presentaba un aspecto muy desfigurado, pues tras el terremoto de Lisboa del siglo XVIII habían sido colocados unos contrafuertes que afectaban a las arquerías de la planta baja y principal. El terremoto también había obligado a cegar una serie de arquerías. Ahora se pretenden subsanar estas intervenciones mediante la sustitución de las dovelas destruidas y los sillares necesarios, colocando cimbras y apeos.

Las cubiertas también fueron desmontadas, pues era preciso subsanar los fuertes empujes que provocaban en la coronación de los muros. Se recalzan cimientos para evitar posibles hundimientos y se consolidan las bóvedas con un cascarón de hormigón armado con mallazo a cuadrícula, colocado sobre el trasdós, limpiándose de revocos el intradós. Los forjados en cubiertas se ejecutaron con un zuncho de hormigón armado y los faldones apoyaron con doble tablero sobre tabiquillos de ladrillo hueco, cubriéndose con teja curva. La galería baja se enlosó con granito apiconado sobre lechada con mortero de cemento y la superior con baldosín especial. Se consolidó la crujía de la escalera principal, pues arrastraba al muro perimetral de la galería alta.

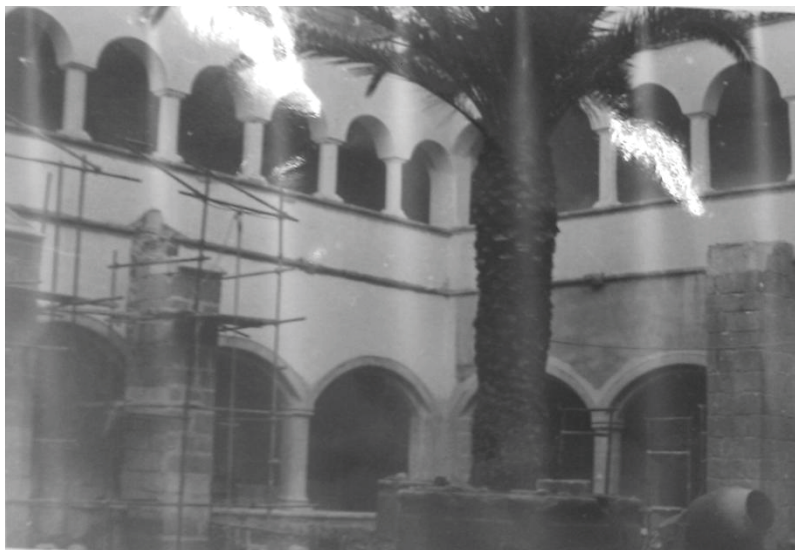
83. Actuación en el claustro Sur del monasterio. Se aprecia la recuperación de la arcada superior mediante la desaparición del contrafuerte añadido (IPCE).

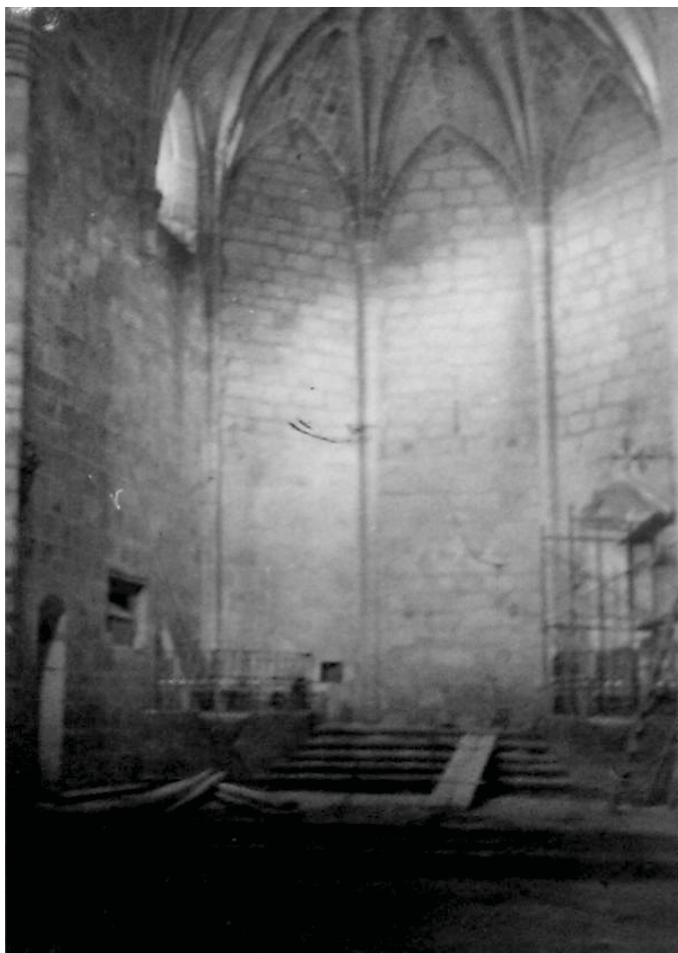
84. Interior de la iglesia durante las obras de restauración (IPCE).

El maltrecho templo precisaba una actuación integral, dados los diferentes y agresivos usos que había albergado. Las obras pasaron por la sustitución completa de cubiertas, que fueron limpiadas *con cepillo metálico y reforzándolas con un cascarón de hormigón de 300 kg de cemento armado con un mallazo de cuadrícula de 15 cm y con redondos del 6*. Los muros de la cabecera se reforzaron a través de un zuncho perimetral de hierro de 60 kg. Valcárcel contempla la colocación de fieltro asfáltico bajo la nueva cubierta y teja curva, reaprovechando las tejas en buen estado. Las bóvedas serían limpiadas, reparando las juntas *descarnadas*.

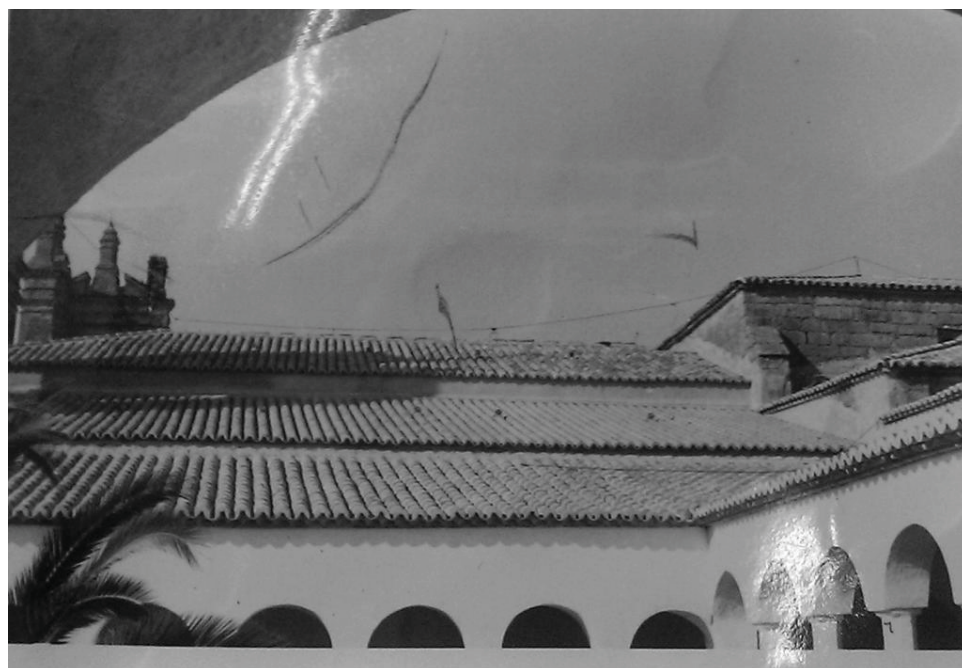
86. Estado de la cubierta de la iglesia tras su restauración (IPCE).

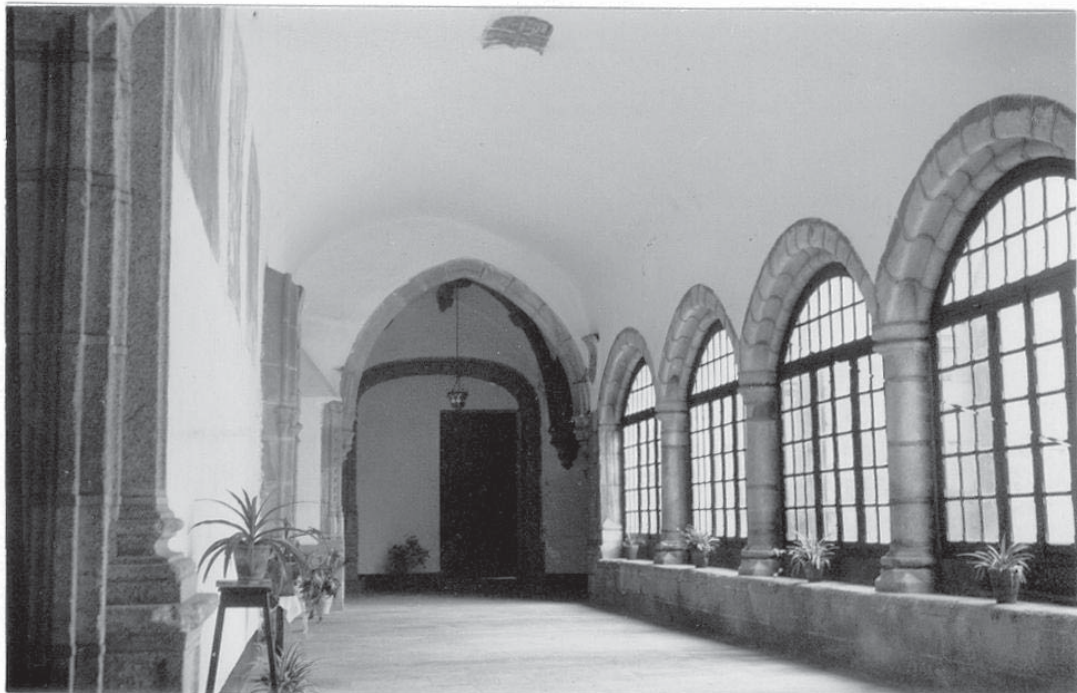
88. Claustro del monasterio antes de la intervención. Se aprecia el acristalamiento de sus vanos (MC).
