**CONSERVACIÓN, INTERVENCIONES Y PRÁCTICA
RESTAURADORA EN EL CENTRO HISTÓRICO DE
CÁCERES (1850-1975)**

VOL. II

MARÍA JESÚS TEIXIDÓ DOMÍNGUEZ

DEPARTAMENTO DE ARTE Y CIENCIAS DEL TERRITORIO

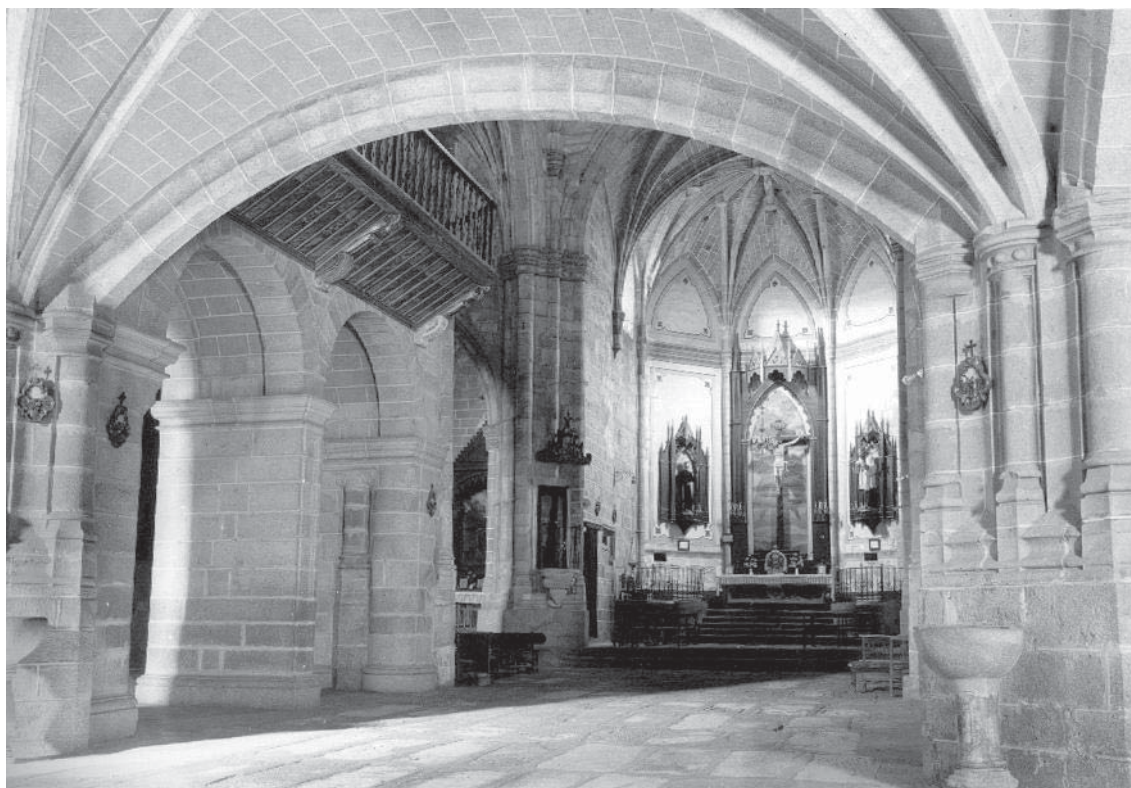
89. Interior de la iglesia conventual de San Francisco antes de las obras acometidas. Se aprecia la tribuna de madera del órgano que es eliminada en la intervención de 1972 (MC).

También se procedió a una limpieza total interior, eliminando los encalados y rejuntando los sillares. Se reponen las piezas destruidas tras la colocación de antiguos altares y donde se encontraba tribunilla del órgano, que fue desmontada para dejar diáfano el arco lateral. Los pavimentos de cemento y baldosa serían levantados y sustituidos por una solera de hormigón en masa y un enlosado de piedra granítica. Por último, se renovó la instalación eléctrica y la carpintería en ventanales y puertas.

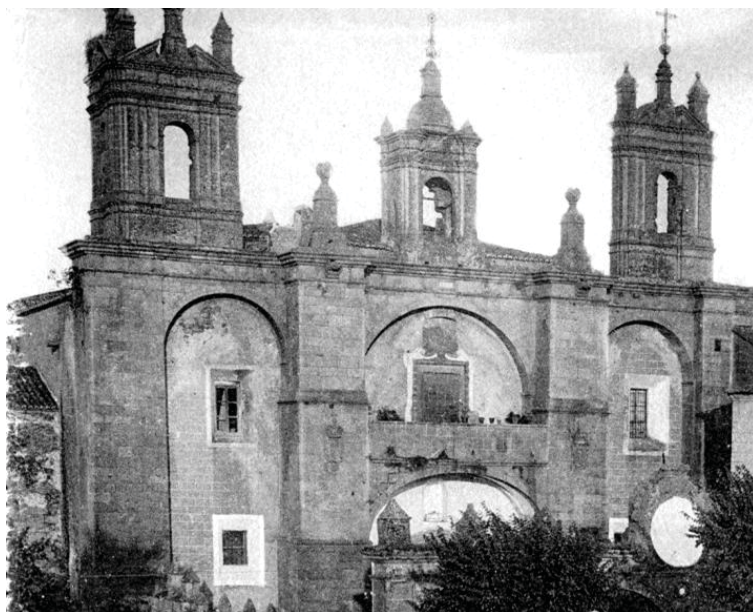
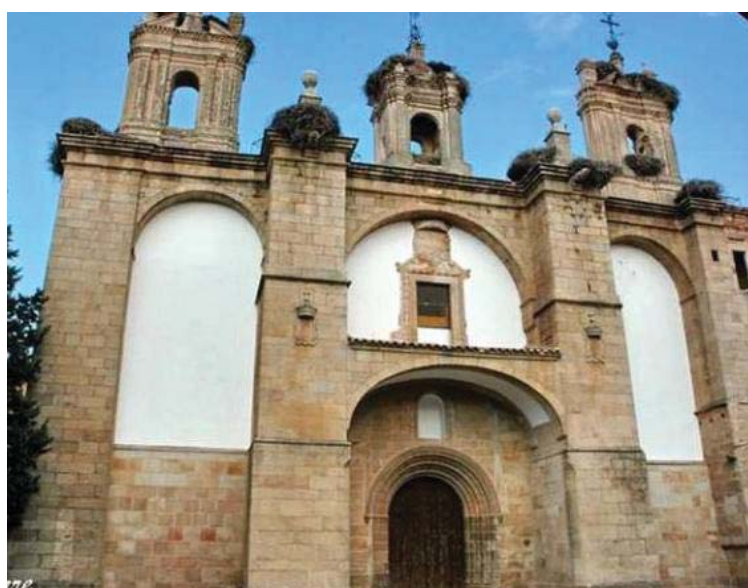
90 y 91. Fachada principal de la iglesia, durante el primer cuarto del siglo XX y tras su restauración en la década de los 70. Se aprecia la desaparición del balcón central y el cegado de los vanos laterales, a nuestro juicio acción desafortunada por alterar ostensiblemente el diseño de la fachada (AHMC; MJT).

Restauración de fachadas¹²⁶ (1974).- Desde la Dirección General de Bellas Artes se cierra el periodo que estudiamos con una intervención en el atrio de acceso al templo y en la fachada de la iglesia. En lo que respecta a la fachada principal de la iglesia, fue eliminado el antepecho macizo del primer nivel para aligerar la composición, así como se cerraron los vanos de iluminación de las naves laterales. En el atrio se consolidaron las arcadas.

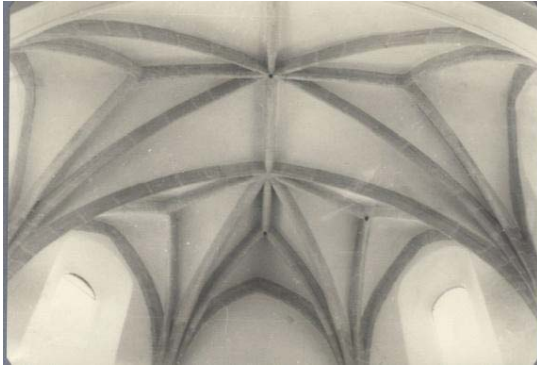
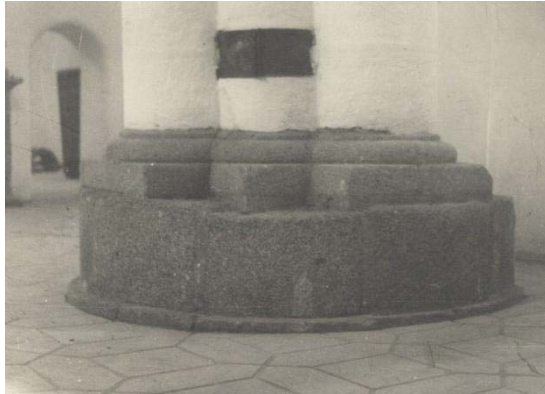
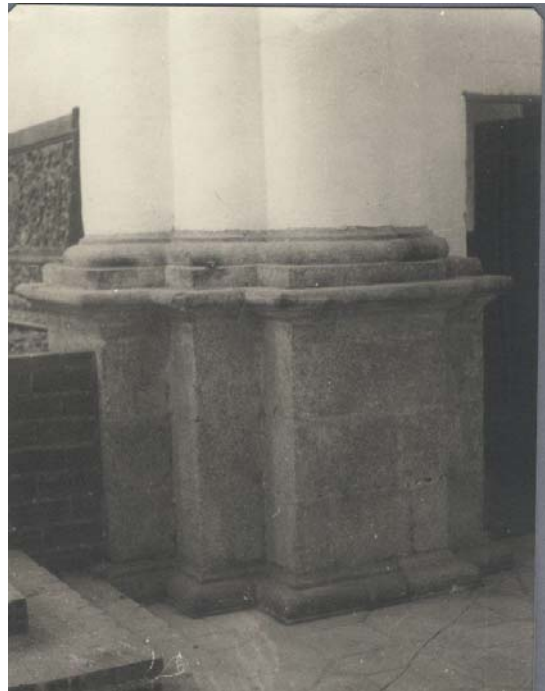
101, 102, 103, 104, 105. Detalles de las bóvedas estrelladas y pilares del interior del templo (AGA).

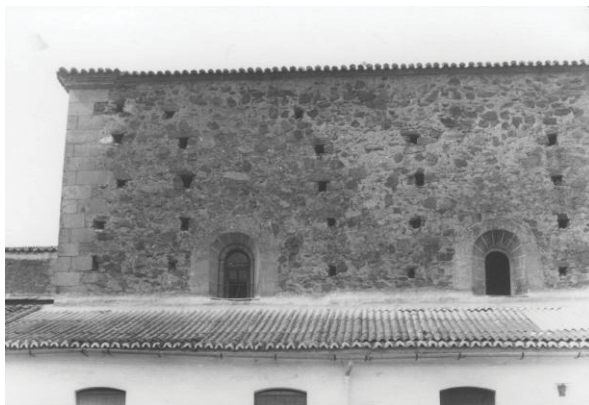
99. Estado exterior de la nave central. En la fachada se percibe con detalle el mal estado en el que se encontraba la cubierta, con zonas que presentaban teja árabe y el resto con uralita o fibrocemento. A la derecha, (100) estado precedente de la espadaña, bastante deteriorada, que también fue objeto de la intervención (AGA).

arquitecto definió su estado como *ruina inminente*, con parte de cubierta con teja árabe y parte con placas de fibrocemento. Y es que hasta entonces tan solo se habían puesto parches para solucionar las goteras, lo cual hacía precisa la sustitución completa del tejado para frenar su deterioro.

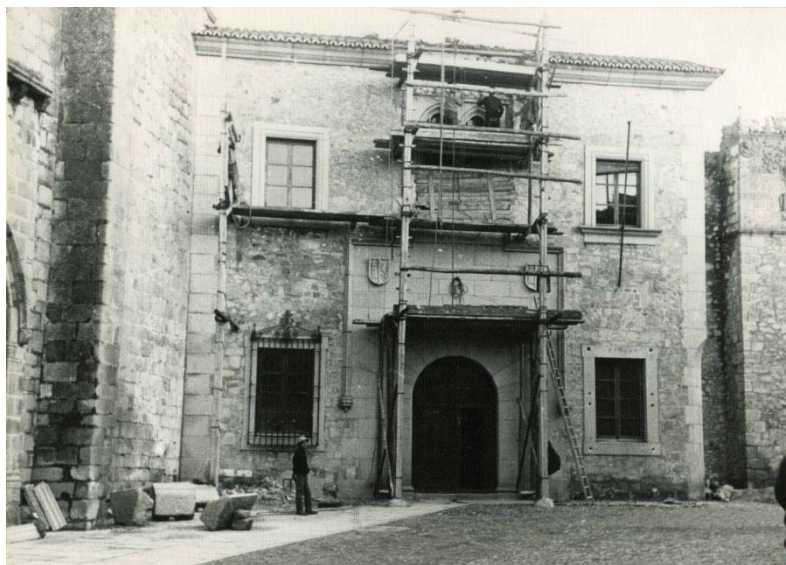
111. Imagen tomada durante las obras de sustitución de la fachada neogótica (AHMC).

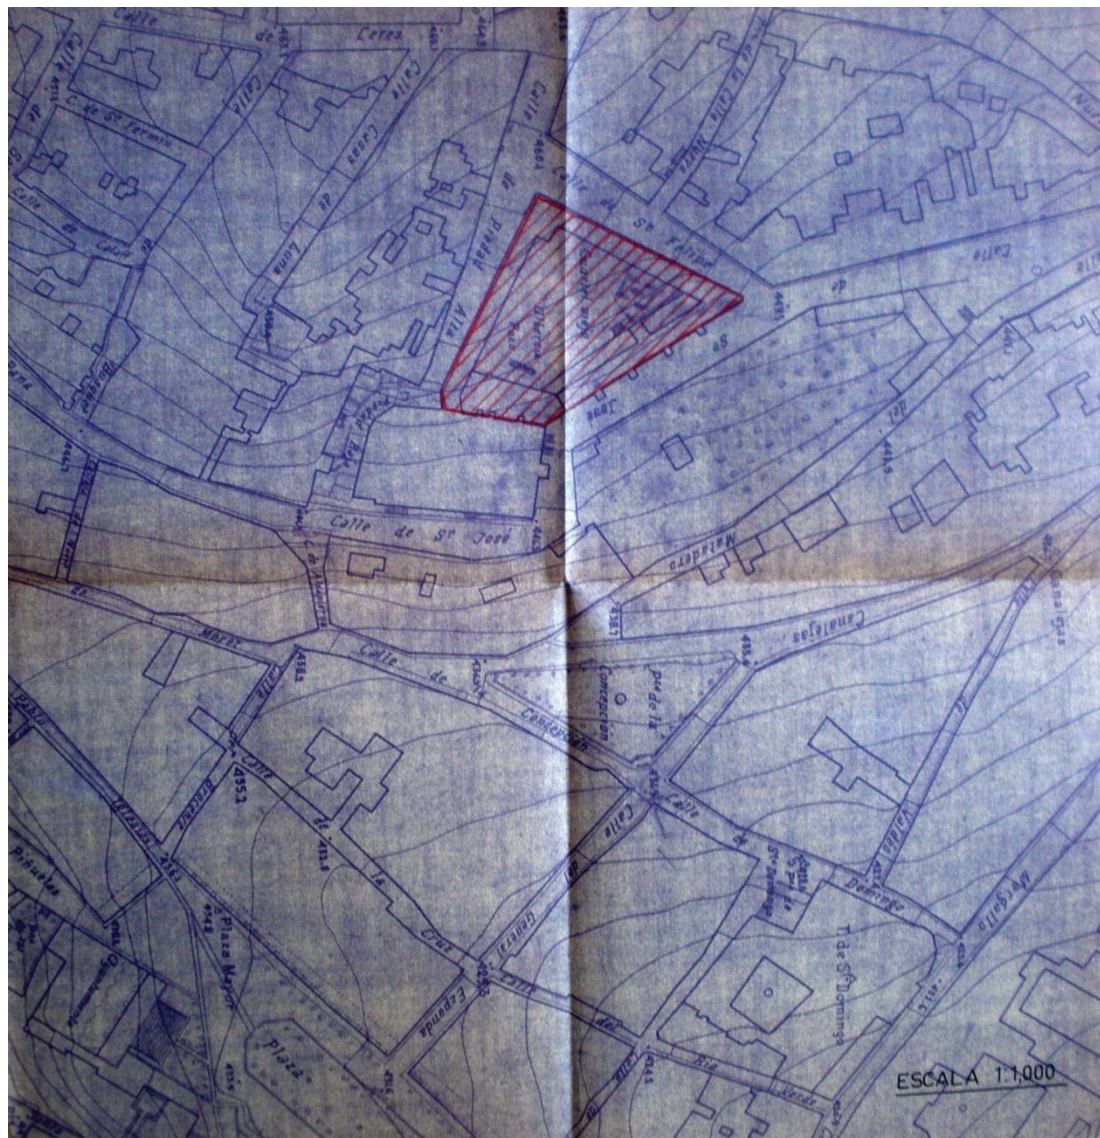
119. Plano de situación del nuevo mercado de abastos. La nueva ubicación rayada en el plano corresponde al patio del seminario. Al Sur localizamos el edificio rectangular que componía el núcleo central del antiguo seminario, que en principio sí se conservaba en el proyecto (AMC).

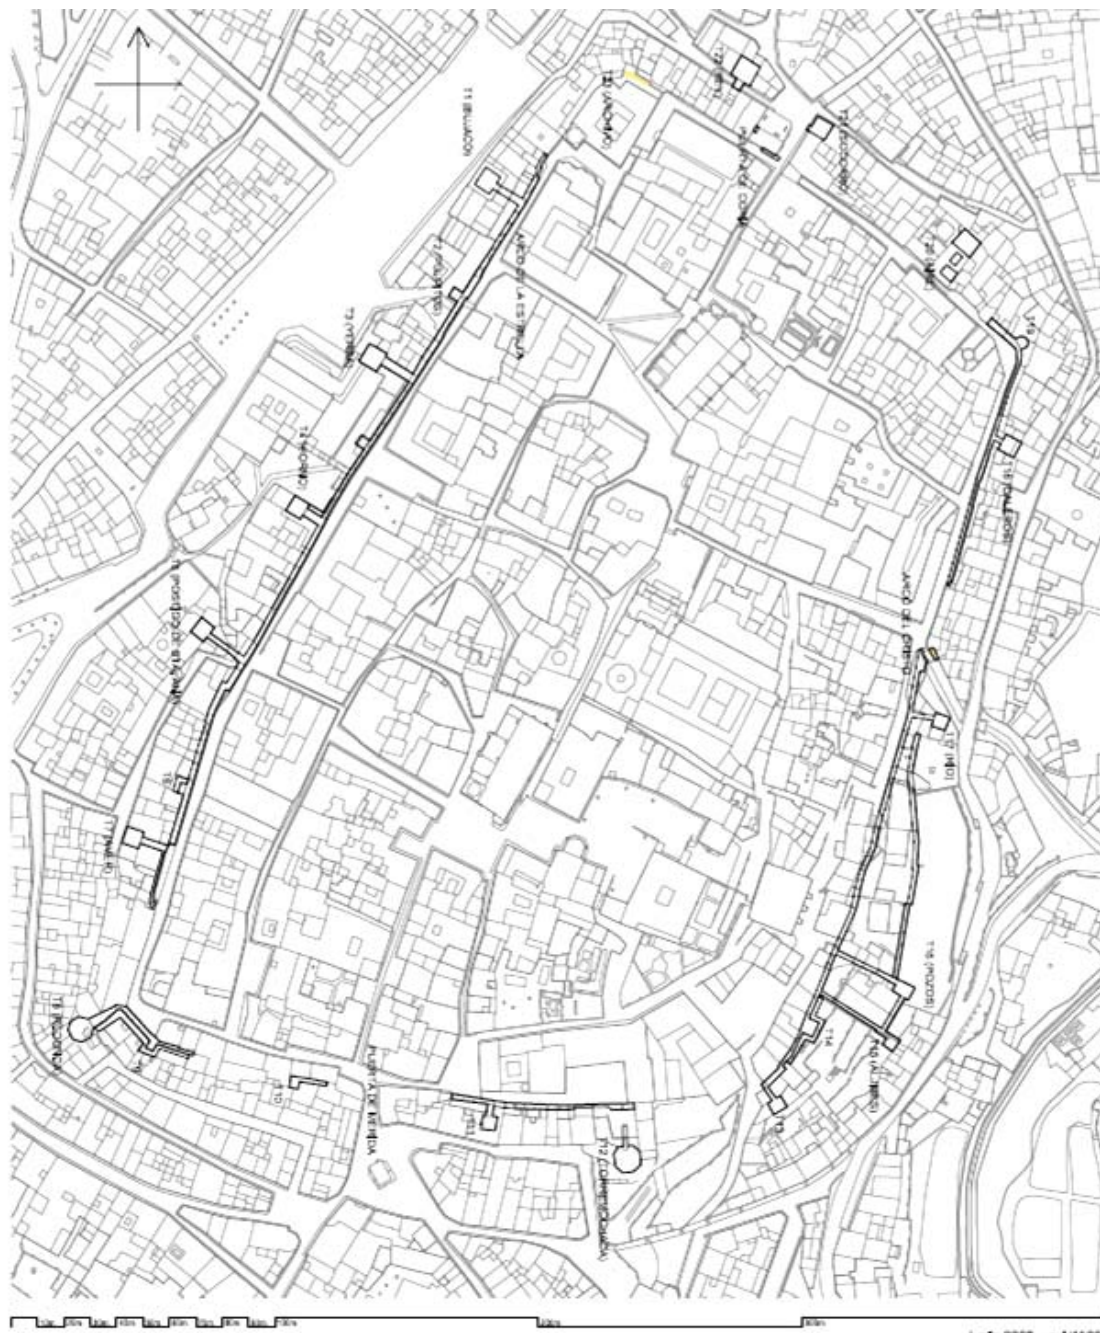
129. Plano de la muralla con sus torres identificadas (Matas).

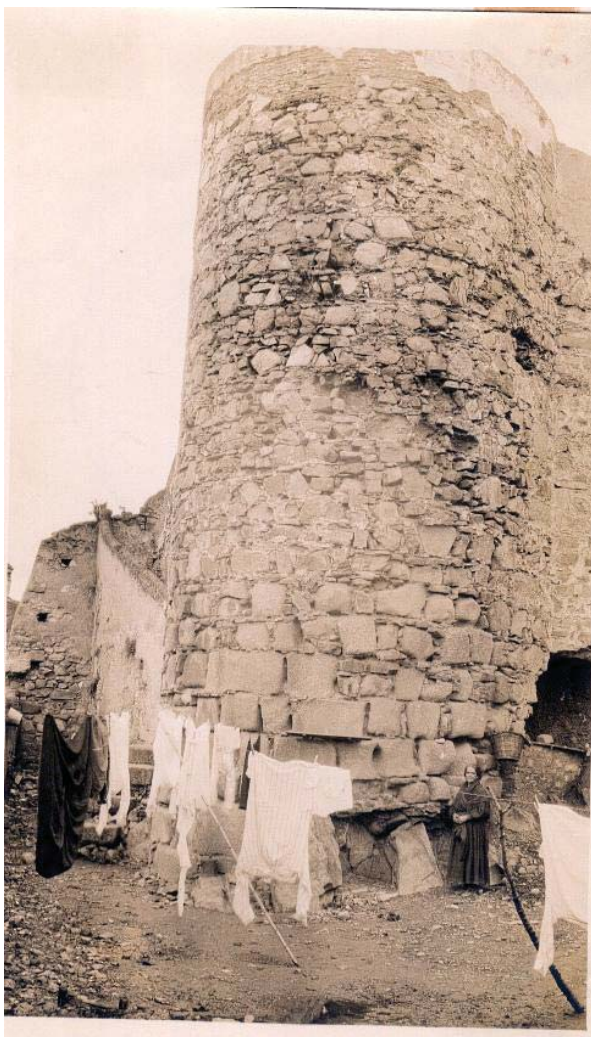
132. Torre de planta circular situada en el ángulo nordeste de la muralla. En ella se aprecian los problemas de basamento que presentaban, por lo general, todas las torres de la muralla, fruto del paso del tiempo o de la acción del hombre. Se aprecia la base de piedra labrada y su continuación de mampostería (MC).

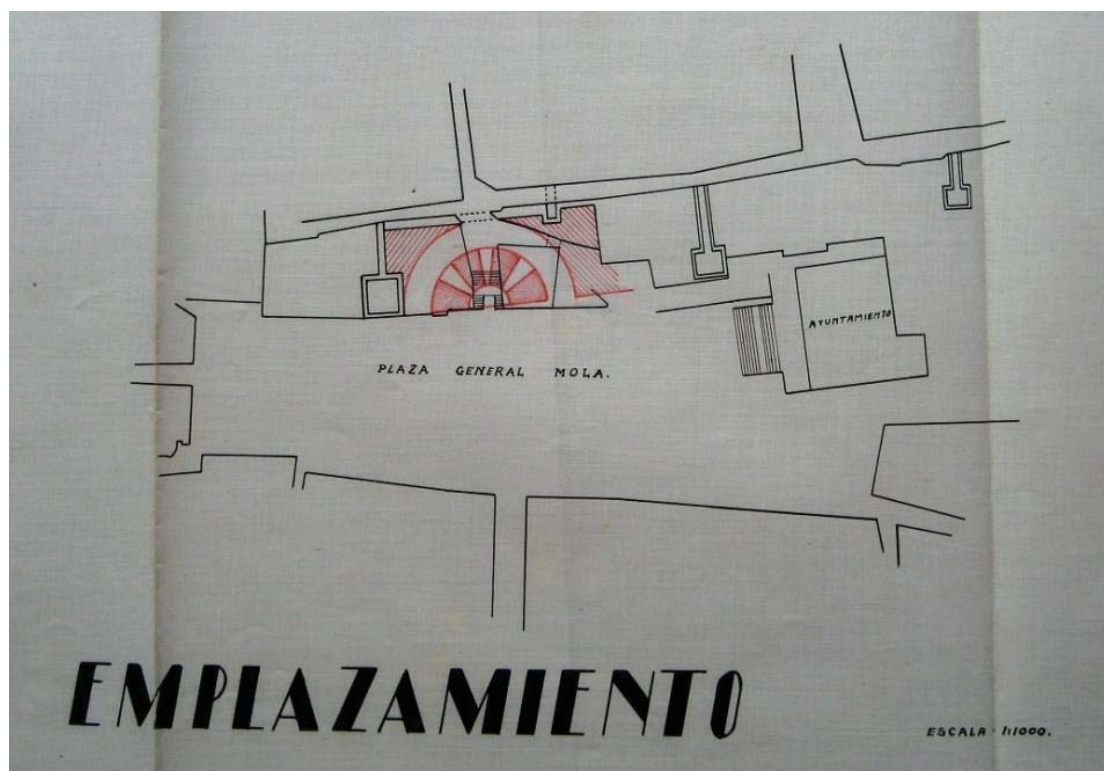
135. Plano de emplazamiento del proyecto de liberación de la muralla. Destaquemos la diferenciación cromática en el plano para comprender la dimensión de la obra (AHMC).

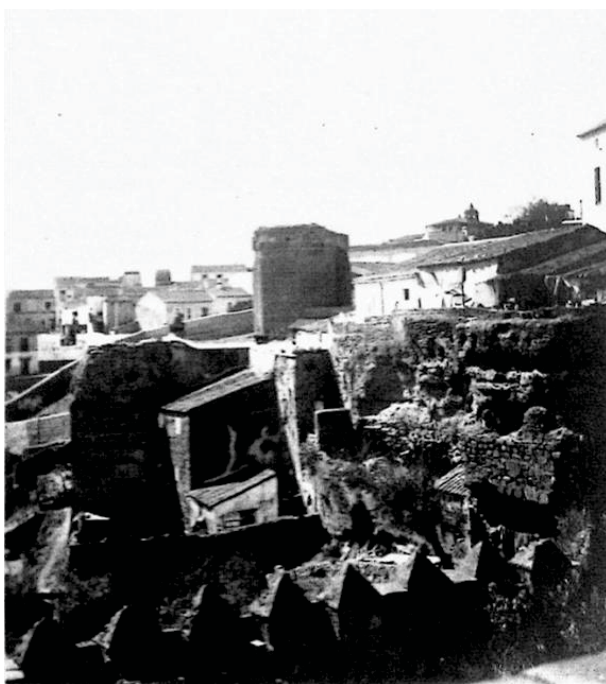
142. Fotografía de la huerta del Conde en esta época de reformas, en la que se percibe el mal estado de la muralla, la disgregación del tapial y las huertas existentes (AHMC).

La memoria, nuevamente elaborada por González Valcárcel, contiene una breve explicación de las obras propuestas y dos fotografías, que muestran la zona liberada del arco del Cristo y de la huerta del Conde y contó con un presupuesto de 10.000 pesetas. La huerta del Conde, como ya hemos adelantado, fue adquirida por el Estado *por la destrucción que ocasionaban las aguas de riego en las huertas que contenía el lienzo de muralla*, lo cual nos habla de la progresiva expropiación de las construcciones circundantes llevada a cabo en este

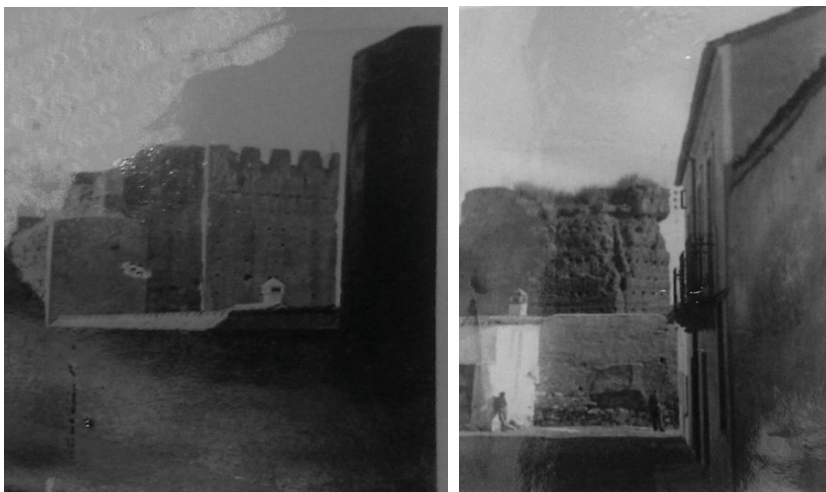
143. Imágenes contenidas en el expediente de 1946. Las zonas destacadas en el expediente fueron el adarve de Santa Ana y la torre Mochada, denominada en el expediente 'torre junto a Trinitarias' (AGA).

Valcárcel documenta el abandono en el que se había sumido la muralla, así como su infrautilización: *alguno de estos torreones fue destinado a gallinero, habiéndose ya conseguido su desaparición, aún cuando se perforó su base para crear una cueva con grave peligro de hundimiento.* Además, gran parte de las torres se

encontraban cubiertas de vegetación –así se aprecia en la imagen de la torre Mochada-, lo cual podía disgregar más aún el tapial y habían hecho perder el piso de mortero de cal y gravilla, *embalsando agua pluvial lo que producirá con el tiempo el desmoronamiento de su parte alta.*

Las acciones propuestas pasaban por resolver estos daños estructurales y consolidar las torres, sin especificar cuáles, *limpiando de vegetación y restituyendo los pisos de mortero de cal primitivos perdidos, para evitar que las aguas pluviales puedan destruir los torreones.* La disgregación

del tapial se solventaría con el recalzo de las zonas por puntos de ladrillo y exteriormente con tapial exactamente igual al resto de las fábricas. *Se completarán las obras con el recalzo por puntos de uno de los ángulos del torreón junto a trinitarias y otro en el de las murallas.*

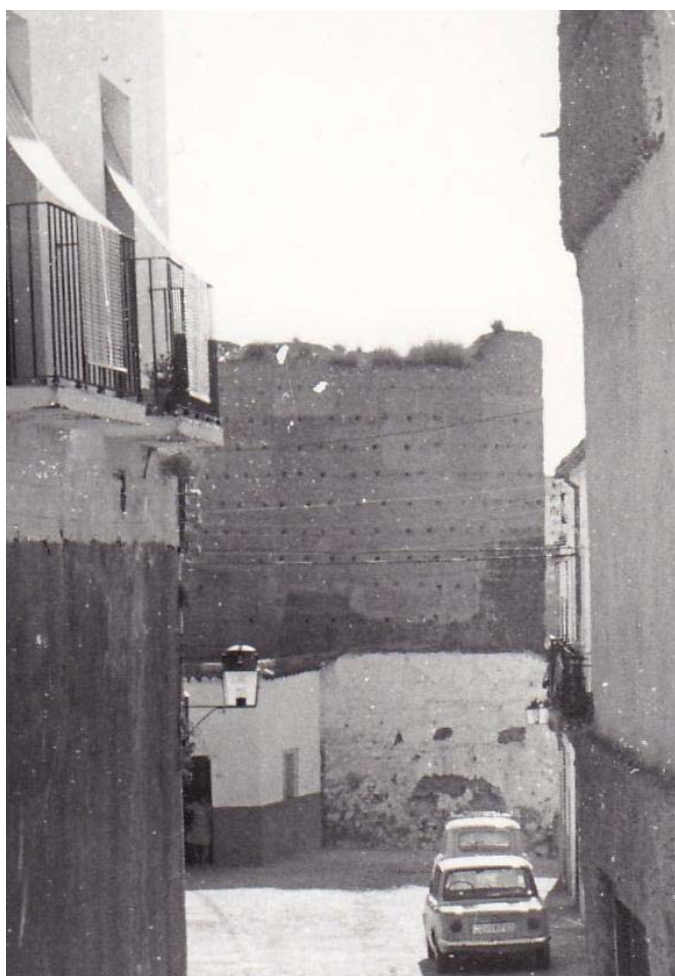
144. Fotografía tomada hacia la década de 1960 en la que se aprecia una torre restaurada, pues es notable el cambio cromático del tapial (AHMC).

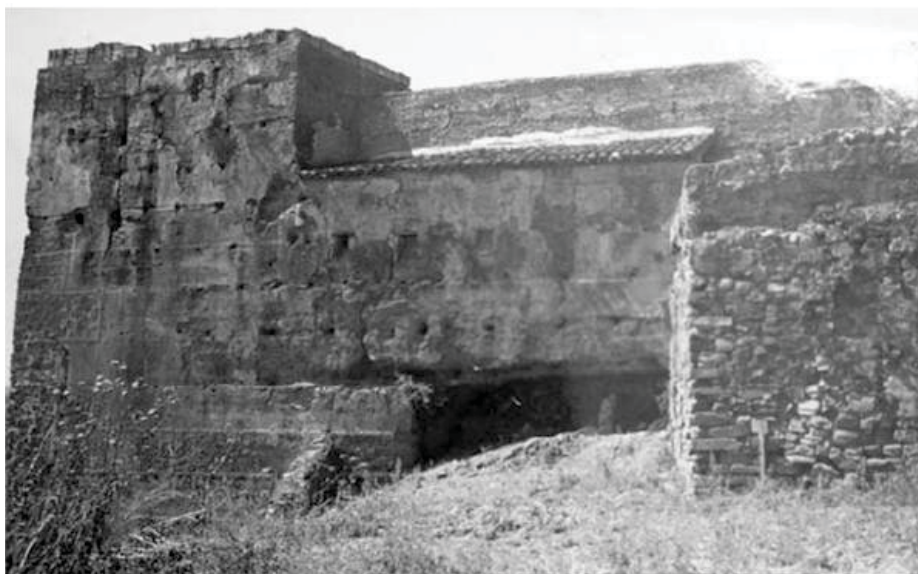
145. Cara norte del baluarte de los Pozos, recogida en el estudio dirigido por Miguel Matas de la muralla de Cáceres. Se observa con claridad el socavón de su base y el mal estado de su revoco exterior (AHMC).

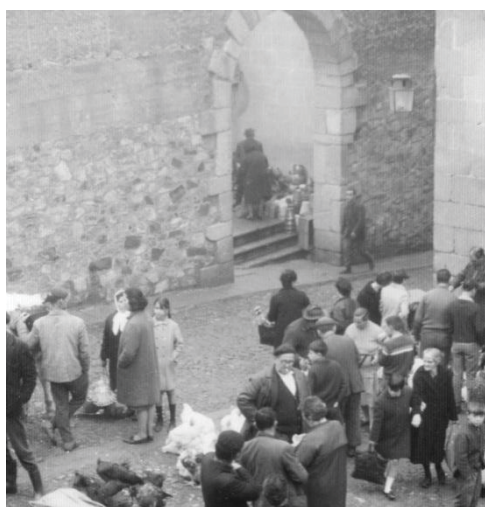
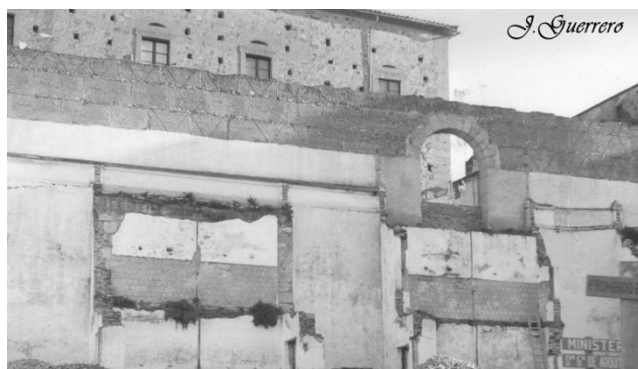
152. A la izquierda, imagen procedente del Archivo Marchena, en la que se aprecia el arco construido por González Valcárcel. Se identifica una base de mampostería con aspecto renovado, sobre la cual se asientan tres hiladas de cajones de mampostería, del tipo existente en la muralla almohade (AHMC). A la derecha (153) restos de la muralla reconstruida por Valcárcel desde la plaza Mayor, donde se aprecian los cajones de tapial (J. Guerrero).

Por último, el acceso al mercado se remató con un arco de cantería de nueva factura.

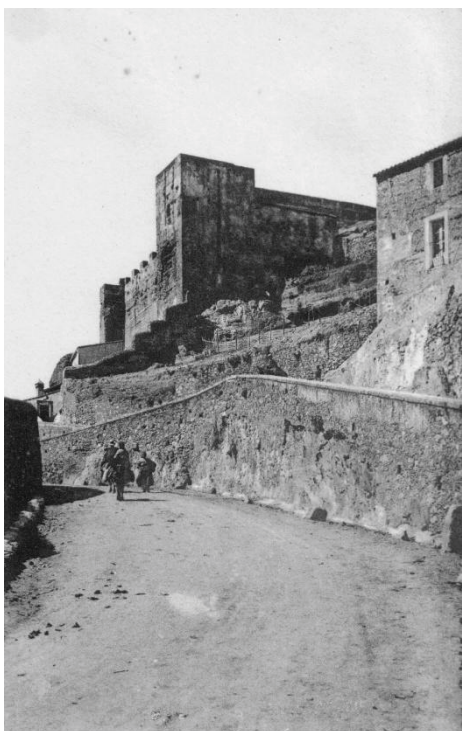
154. Baluarte de los Pozos antes de su intervención (AHMC).

González Valcárcel elabora un proyecto de consolidación de ciertos sectores de la cerca, aprobado en octubre de 1957 con un presupuesto de 80.311,92 pesetas. El objeto fue intervenir en el baluarte a nivel estructural, proponiendo la reparación de los bloques de hormigón calicastro, el recalzo y restauración por puntos en las fábricas de mampostería y la sustitución de almenas.

Según la memoria, las acciones emprendidas pasaron por la reparación de los lienzos y almenas de la muralla *-actualmente están muy deterioradas y casi perdidas-*, además de la relabra y restauración de las bóvedas de la terraza de la cubierta de la torre, impermeabilizándola con solera de hormigón de cal.

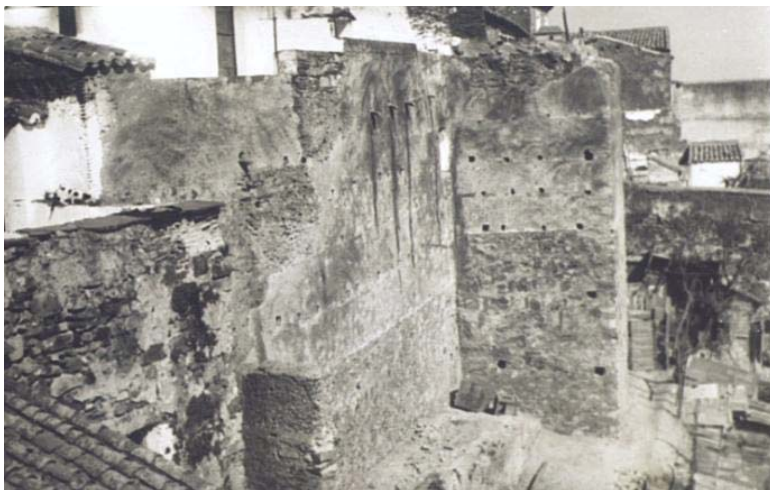
159. Se percibe el derrumbe de parte del remate superior en un sector que podría coincidir con la calle Caleros o el barrio de San Antonio (AGA).

Obras urgentes de consolidación en la muralla oriental (1959)¹⁸⁴.- Nos encontramos ante una obra ejecutada de urgencia, que no requirió de la formación de un expediente completo, sino tan sólo una memoria descriptiva y dos fotografías. Esta fue elaborada por González Valcárcel en 1959, para la cual se contempló un presupuesto de 10.000 pesetas, que se destinarían a consolidar la zona alta de *uno de los torreones*, sin especificar cuál de ellos. El remate de la cortina se encontraba en peligro de desmoronamiento, punto que nos aclara la fotografía, aunque la identificación del lugar resulta complicada. Sin duda corresponde a una zona de la muralla del lado de Miralrío, probablemente cercana al barrio de San Antonio.

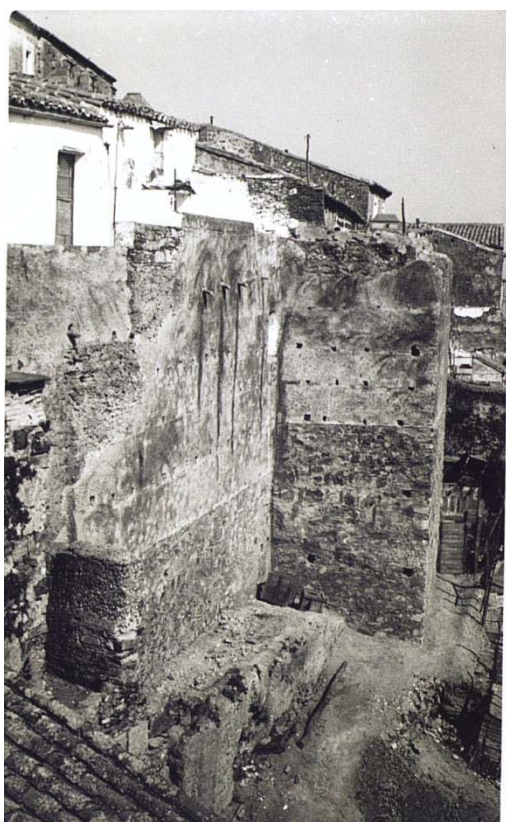
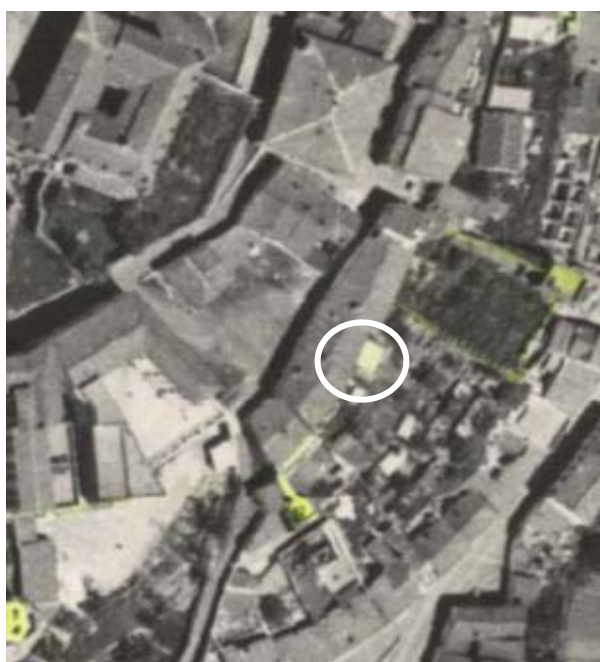
160. A la izquierda, imagen incluida en el expediente. A la derecha, con el círculo rojo señalamos la torre que, a nuestro parecer, fue restaurada en este proyecto de 1959 (AGA).

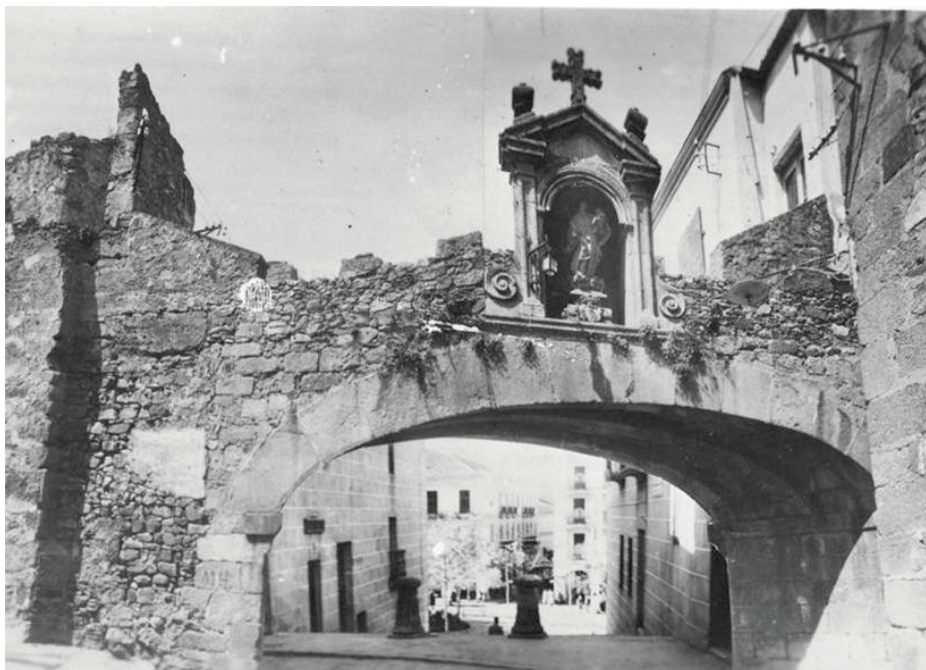
162. Estado del arco del Cristo con anterioridad a 1963. Nótese el esgrafiado de sillería fingida, que sitúa la fotografía con posterioridad a 1937, así como la presencia del volumen en 'L' que rodea a la ermita, que desaparece con este proyecto. Puede apreciarse la casi total ausencia de los merlones que coronaban el arco, repuestos con toda probabilidad en estos años, cuando se arregla el camino de ronda y la torre de Bujaco (Col. particular).

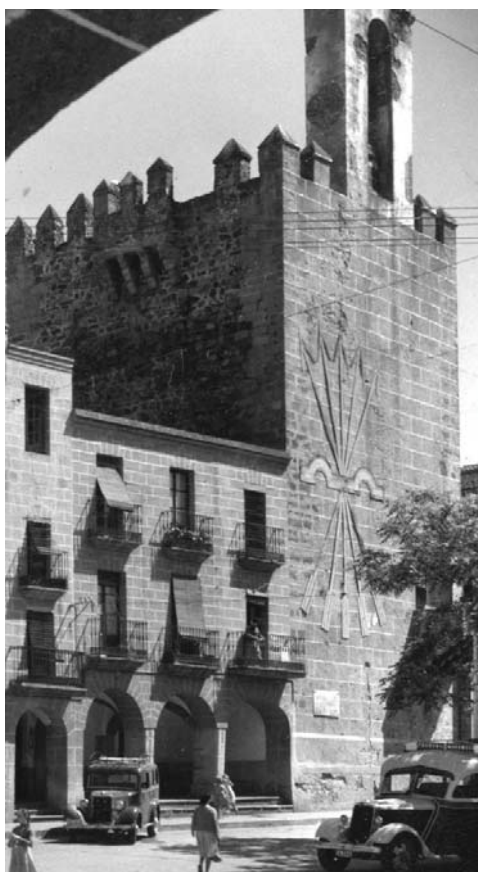
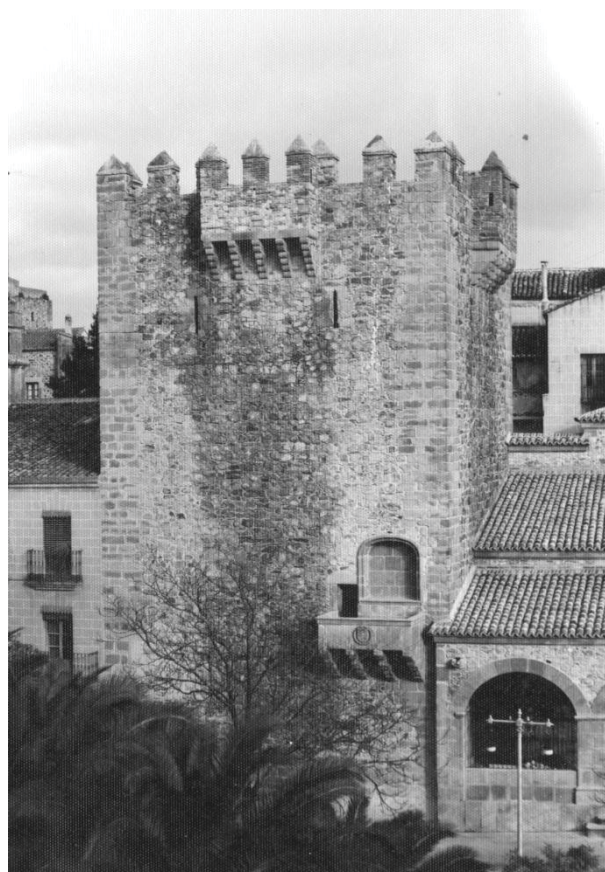
163 y 164. Torre de Bujaco antes y después de la intervención de los años 1962-63. El templete añadido desaparece y se elimina el revoco de sillería fingida, que genera una imagen muy diferente de la torre (AHMC).

Se modificó además el acabado eliminando su *feo revoco* y se reconstruyó la escalera de acceso al cuerpo superior y su balcón, todo ello aderezado con bucólicos parterres de frondosa vegetación.

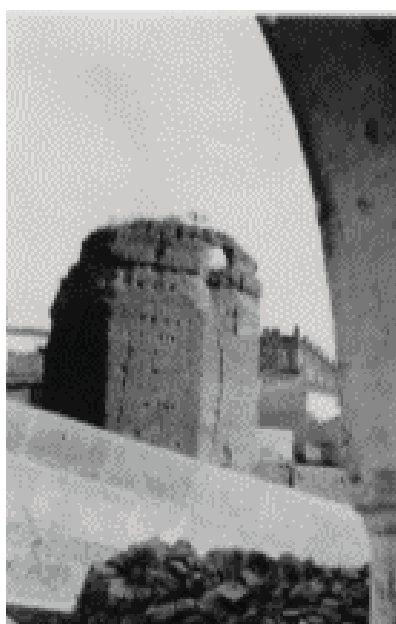
167. Imagen de la Torremochada conservada en el Archivo Marchena, en la que se observa su maltrecho estado (AHMC).

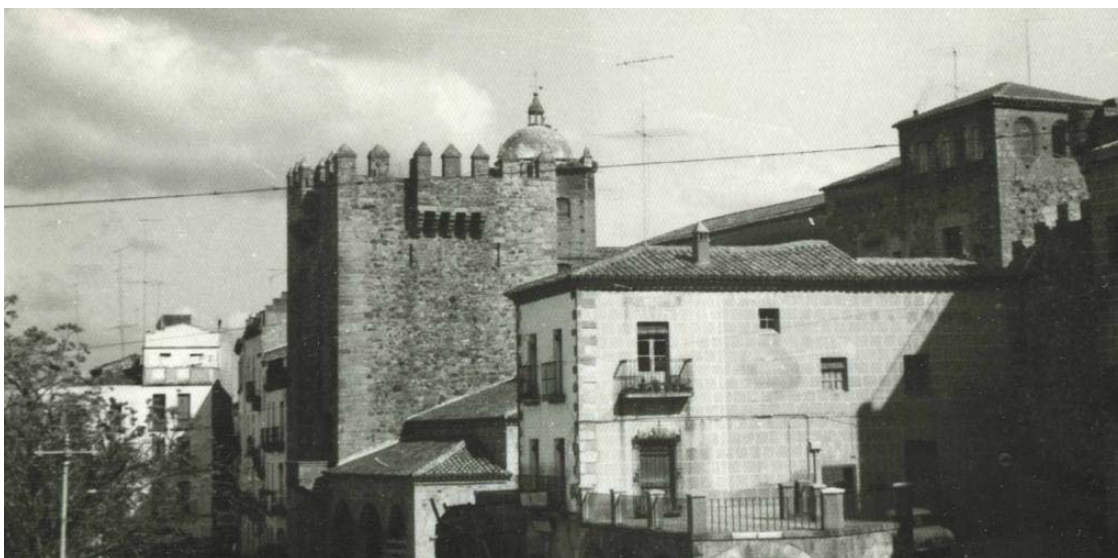
170. Imagen tomada, según Ramón Marchena, en 1968 tras la ejecución de la reforma propuesta en este proyecto. Se creó una terraza -todavía conservada- en el edificio de esquina, se redujo en altura el edificio en segundo plano de la fotografía y se ideó tras él una nueva terraza, una auténtica escenografía para facilitar la contemplación de la muralla que ahora se pretendía potenciar (AHMC).

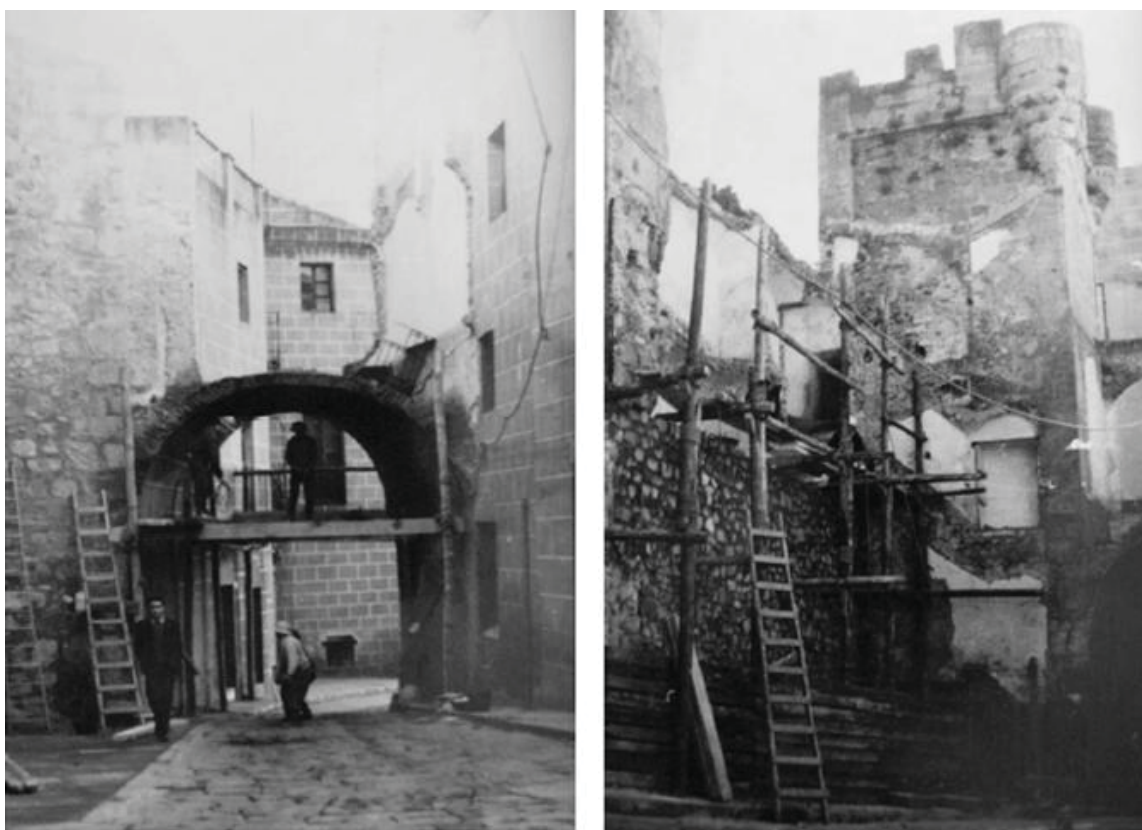
173. Proceso de desmonte del denominado 'arco del Corregidor'. A la derecha, fotografía tomada durante la ejecución de las obras, con los apeos del muro en primer plano y un evidente deteriorado estado de conservación (AGA).

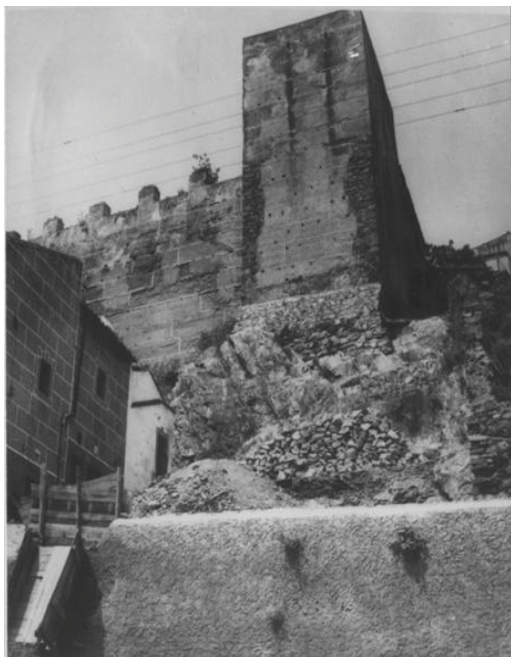
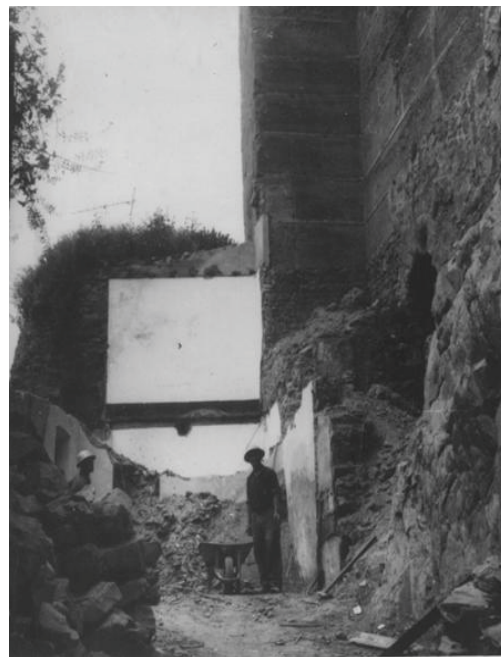
175. Proyecto de obras de conservación. Fotografías incluidas en el expediente para documentar del estado de las torres (AGA).

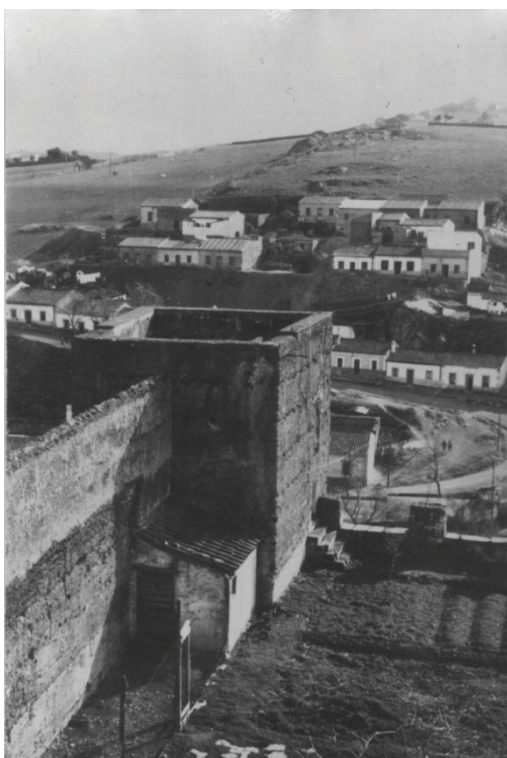
176. Fotografía incluida en el proyecto. Imaginamos que con 'la torre del Conde' el arquitecto se refiere al baluarte de los Pozos (AGA).

Respecto a las especificaciones técnicas, se establece idéntico criterio al aplicado en proyectos anteriores para la restauración de los muros, el recalce en sus cimientos con puntos de hormigón. En el interior de la torre, especialmente en la zona de barbacana, se procede a la saca de los escombros, *explanando las tierras y dejando en perfectas condiciones paisajísticas este importante sector de las murallas, que forma el zócalo de la fachada urbana muy visible desde la carretera del Santuario de Nuestra Señora de la Montaña y fuente Concejo, la más bella perspectiva de la Ciudad.*

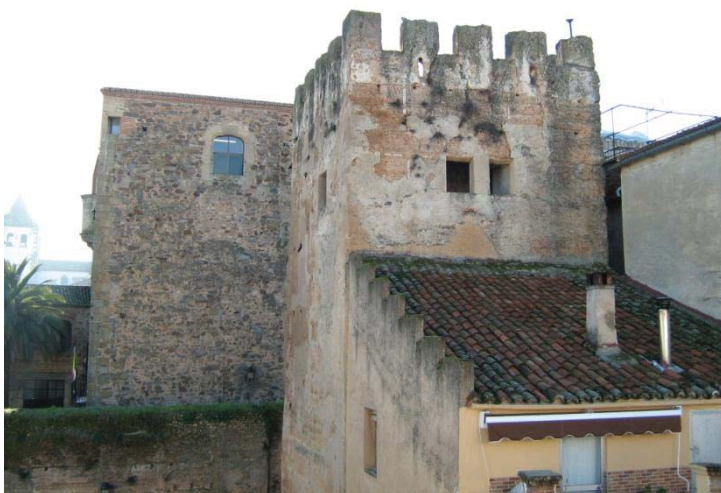
190. Estado actual de la torre del Horno. La casa n° 3 de las Piñuelas embutía la torre en su lado Norte. La obra fue aprobada si bien en 1947 se procedió a su derribo para abrir una comunicación con el adarve (MJT).

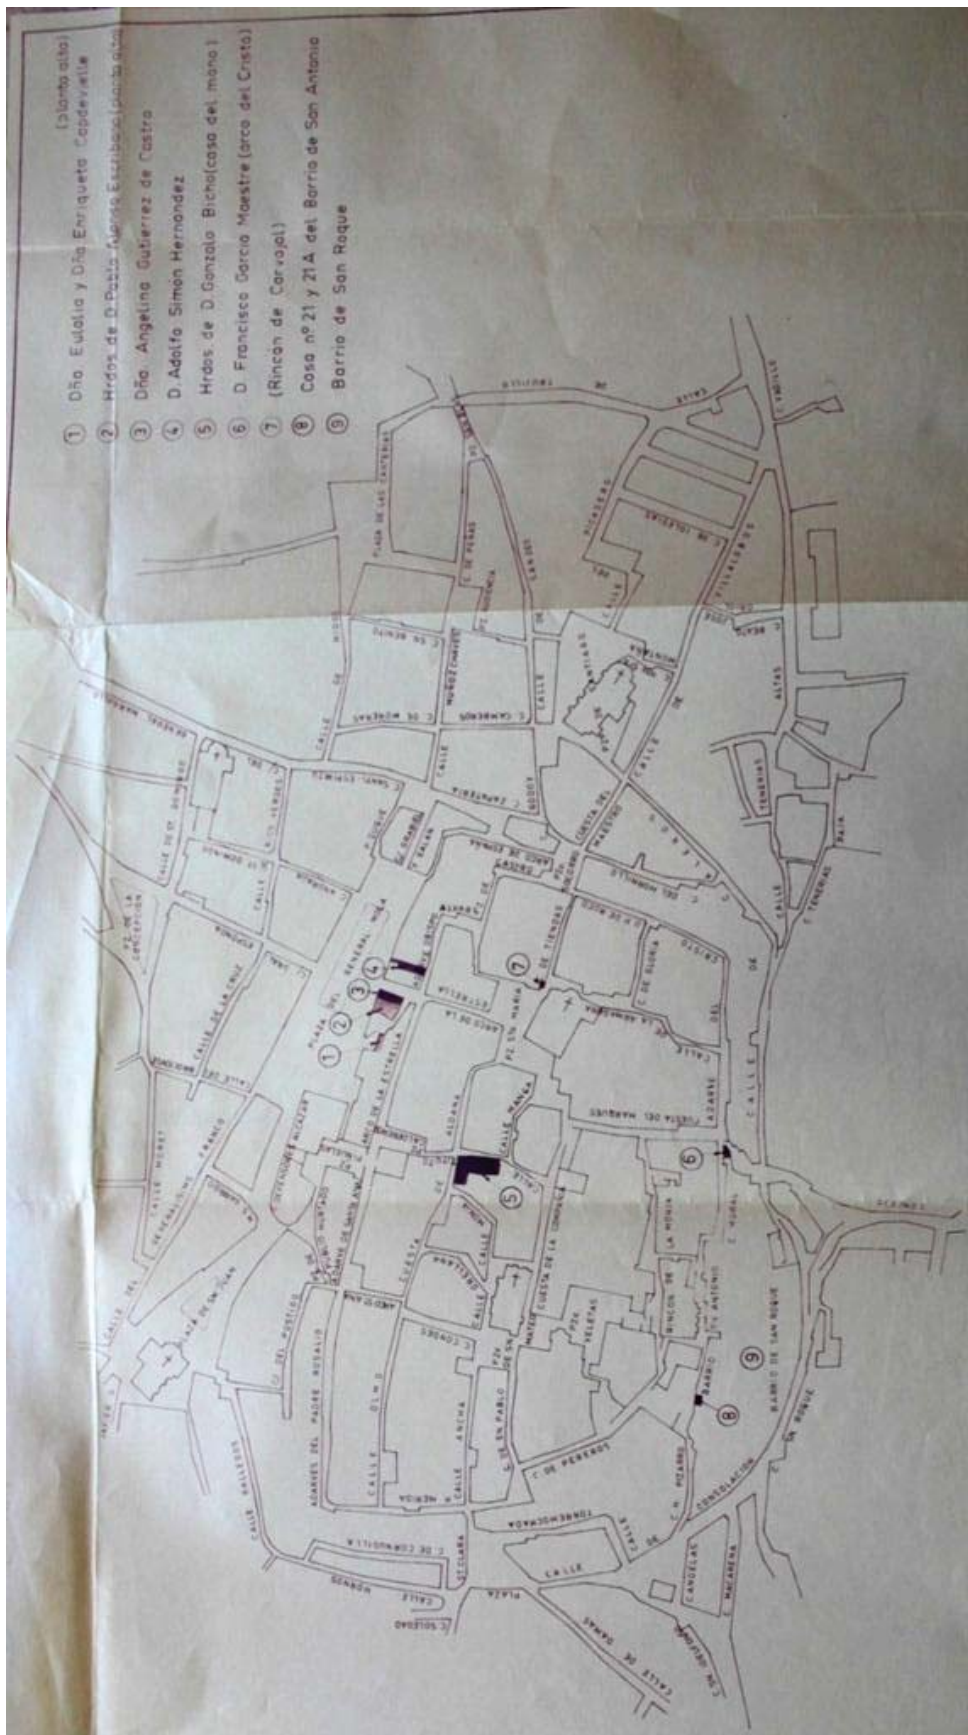
202. En la página siguiente, plano general del plan de expropiaciones de 1966 que debía ejecutar el Ayuntamiento. El documento lleva por título 'Reformas y mejoras en la Zona Monumental de la Ciudad de Cáceres'. Se aprecian un total de nueve inmuebles afectados, con dos focos principales: la plaza Mayor, con las edificaciones adosadas a la muralla y aquellas que ocultaban su contemplación desde la plaza, y el Barrio de San Roque, donde pretendía liberarse la zona de barbacana y muralla. También se contemplaba la expropiación de la casa de Espadero-Pizarro y el denominado Rincón de Carvajal.

Tal y como se expresa en la memoria, el objetivo del proyecto era la renovación urbana del conjunto, con una serie de acciones que potenciasen el recinto amurallado. De esta manera, el Ayuntamiento asumió parte de su responsabilidad e inició el proceso de liberación, que sería completado por el resto de entidades.

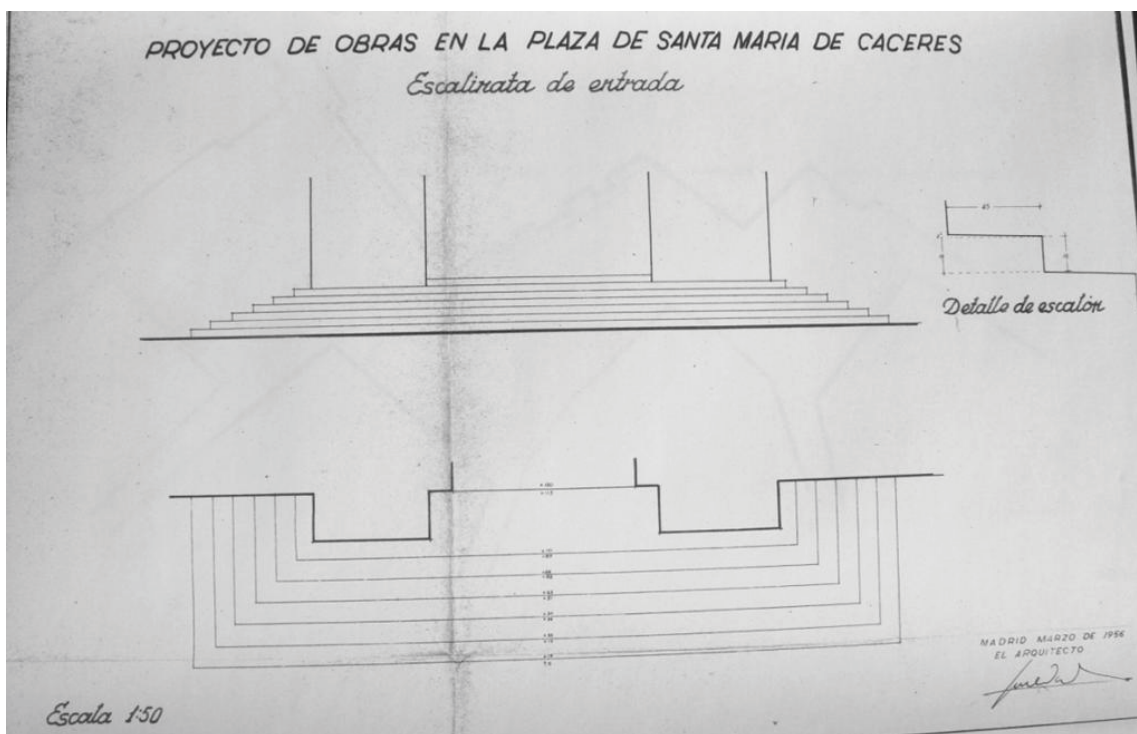
206 y 207. Planta de la plaza de Santa María en la que se destaca la zona a intervenir. Abajo, diseño de los peldaños que fueron incorporados en la entrada del palacio Episcopal para salvar el desnivel (AGA).

proporción a la portada y cortaba la visibilidad al Palacio de Ovando. Además Valcárcel plantea el soterramiento del cableado de alumbrado de la plaza, *que afea las fachadas entorpeciendo la contemplación de Santa María y Golfines principalmente,* siendo doble la finalidad de la intervención³³². Por tanto, el proyecto consistió en el desmontado de la zona de acceso al Palacio Episcopal y su sustitución por unos peldaños de cantería, encargados de salvar el desnivel. La misma operación se ejecutó en el perímetro de la iglesia de Santa María, que abre a la plaza, tal y como se percibe en el plano adjunto.
