**CONSERVACIÓN, INTERVENCIONES Y PRÁCTICA
RESTAURADORA EN EL CENTRO HISTÓRICO DE
CÁCERES (1850-1975)**

VOL. II

MARÍA JESÚS TEIXIDÓ DOMÍNGUEZ

DEPARTAMENTO DE ARTE Y CIENCIAS DEL TERRITORIO

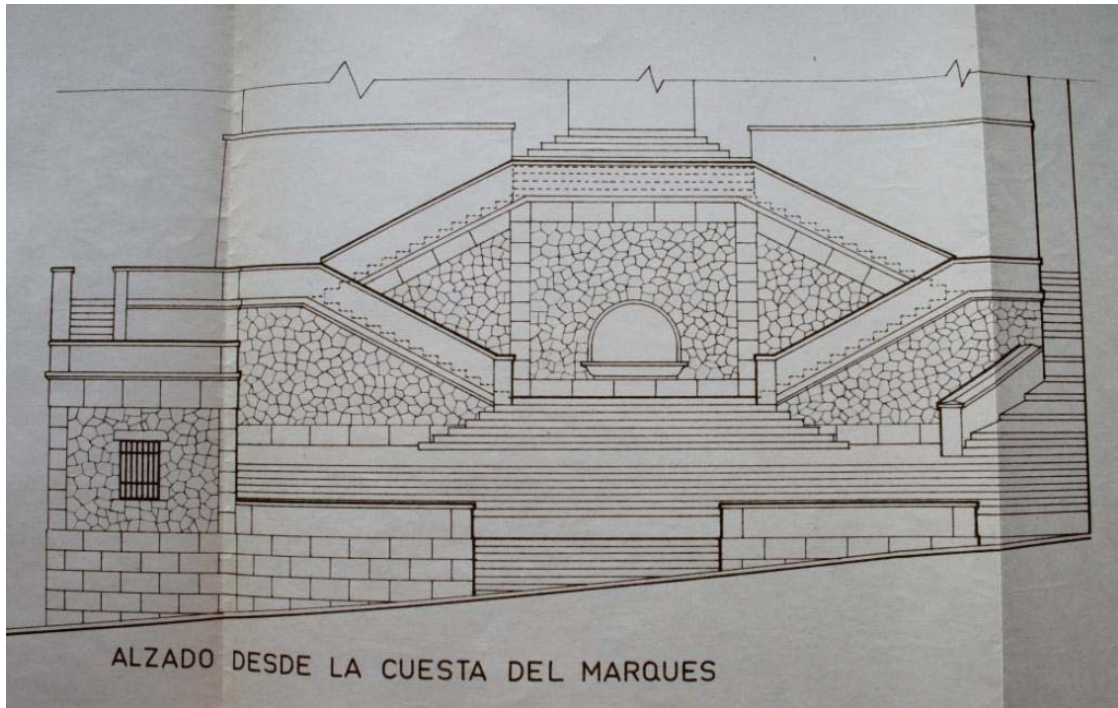
214. Alzado de la nueva plaza en la ciudad monumental (AMC).

hierro forjado. En la cota más baja se presentaba un amplio espacio y en uno de los laterales se contemplaron unas pequeñas estancias con cubierta a la catalana para ser habilitadas como tiendas de *souvenir*, función mantenida en la actualidad. También se acondicionó el final de la cuesta de Compañía instalando un murete entre la calle y la plaza que salvase el desnivel del terreno.

A juzgar por el contenido de la planimetría, la ejecución se mantuvo bastante fiel al proyecto planteado, con una única variante que consistió en sustituir las escalerillas que conectaban la plaza con la calle Cuesta del Marqués por un banco corrido, quizá para ampliar el espacio interior. El estilo empleado fue algo sobrio, con aires

herrerianos perceptibles en las bolas de remate. Los materiales utilizados fueron la piedra de cantería para solado, peldaños y bancos corridos y mampostería vista para los paramentos que salvan el desnivel. El proyecto fue presentado en noviembre de 1962, si bien se aplazó a petición del alcalde hasta, probablemente, 1963. El presupuesto alcanzó una suma de 611.865,91 pesetas. Fue inaugurada provisionalmente el 23 de abril de 1966.

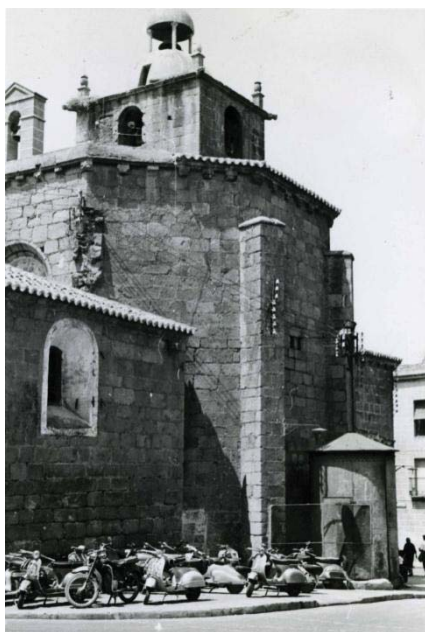
223. Foto de la cabecera de la iglesia con el transformador, tomada en 1960 (AHMC).

extramuros los antiestéticos transformadores e instalaciones eléctricas serían paulatinamente ocultados para reducir al máximo el impacto visual.

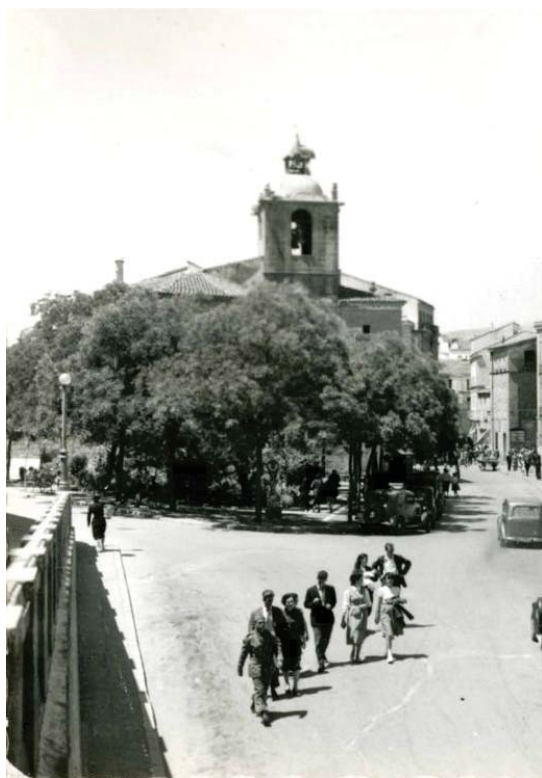
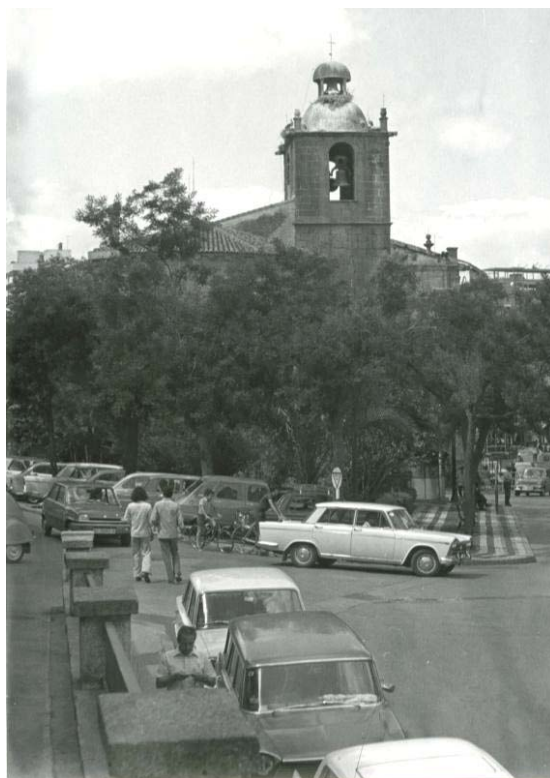
229. La plaza de San Juan hacia 1959. Se percibe la existencia del jardín central y el murete macizo a la izquierda, que fue sustituido por uno más ligero de forja y granito. A la derecha, (230) instantánea posterior tomada desde similar ángulo permite conocer el acondicionamiento de parte del espacio transitable para aparcamiento, así como la nueva barandilla instalada. La ciudad como ente vivo debía adaptarse a las nuevas necesidades, obviando en este caso la cercanía de la zona monumental, si bien se admite la voluntad de mejora estética (AHMC).

Acondicionamiento del muro de contención de la plaza³⁵⁶ (1966).- Al margen de los problemas de circulación, estos años se asiste a una clara intención de adecuar y acondicionar el espacio público de una forma general, pues se procede también a la eliminación de los urinarios y del antiestético transformador colocado en la cabecera de la plaza. Así se demuestra también con el intento de acondicionamiento del muro de contención existente entre la Gran Vía y la plaza de Publio Hurtado, que se incluyó en la remodelación de las Piñuelas Bajas en la década de 1930. El nuevo proyecto, fechado en 1966 y con un presupuesto que ascendía a 98.797,80 pesetas, fue redactado por el veterano arquitecto Ángel Pérez, en el que perseguía la mejora estética de la plaza mediante la sustitución de la barandilla actual de balaustre de cemento por otra de hierro y pilastras de piedra y granito.

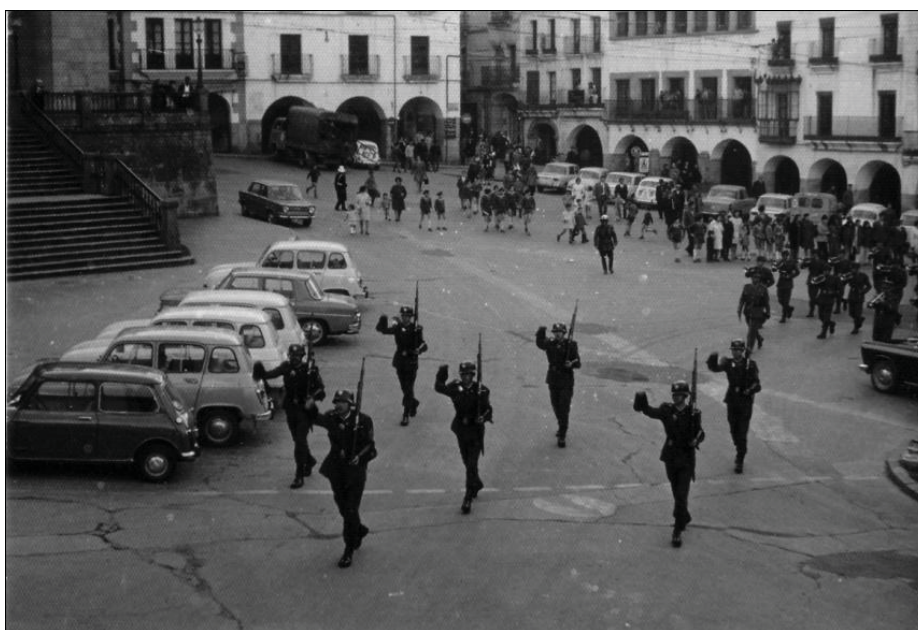
231. Pavimento de la plaza Mayor antes de su intervención, en los años 60 (AHMC).

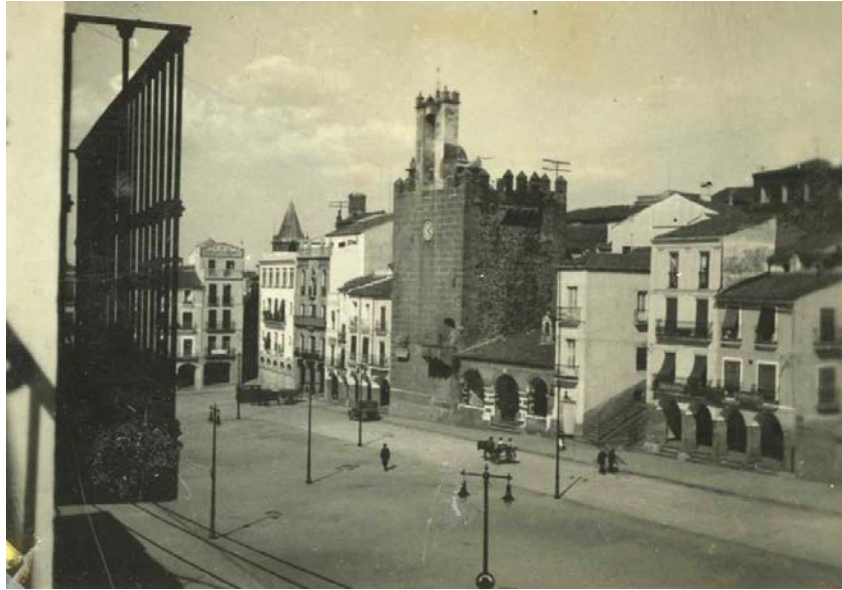
232. Estado de la plaza, sin el esgrafiado de sillería fingida hacia 1933 (AMC).

por alto, pues constituye un elemento de gran incidencia en el paisaje urbano de un espacio tan singular y significativo. Gran número de testimonios gráficos conservados permiten conocer la evolución de tales acabados. Estos dependieron en gran medida de las modas de cada época, así como de las limitaciones técnicas y económicas, y será una cuestión que sufrirá vaivenes hasta bien entrada la década de los 60, cuando comience su definitiva y masiva eliminación o su sustitución por enjalbegado en el caso de la plaza Mayor.

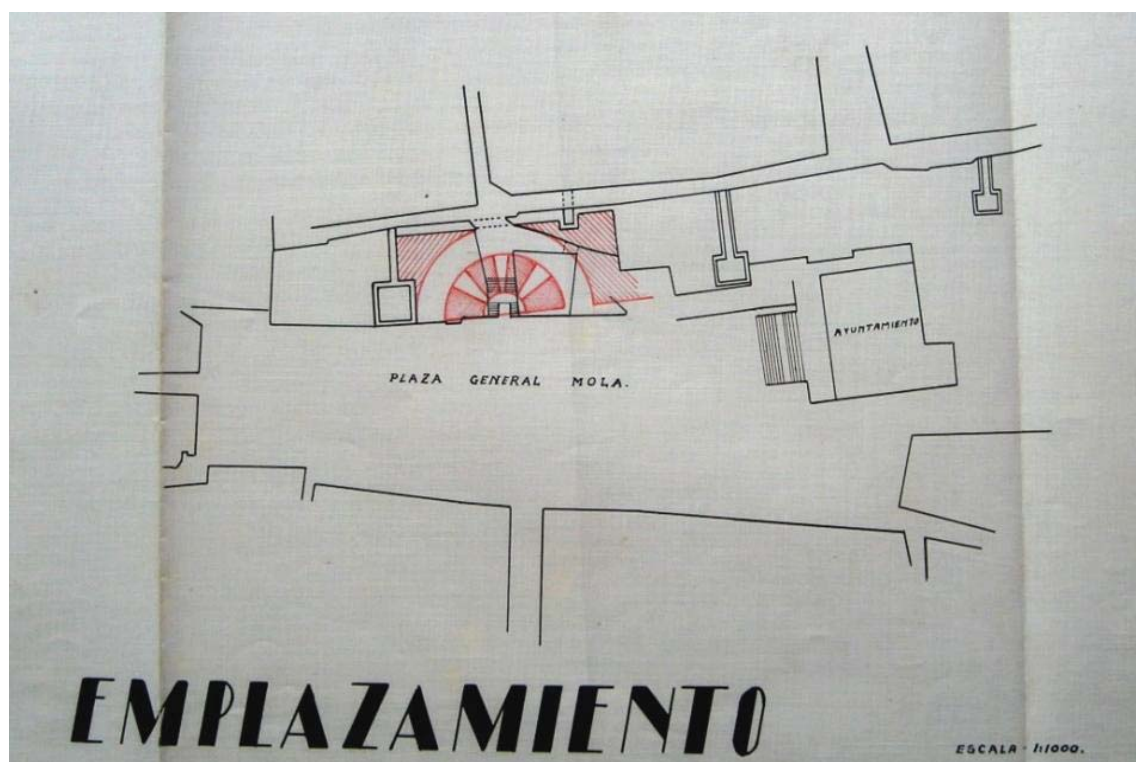
236. Plano de emplazamiento del proyecto de liberación de la muralla. Nótese la diferenciación cromática en el plano para comprender la dimensión de la obra (AHMC).

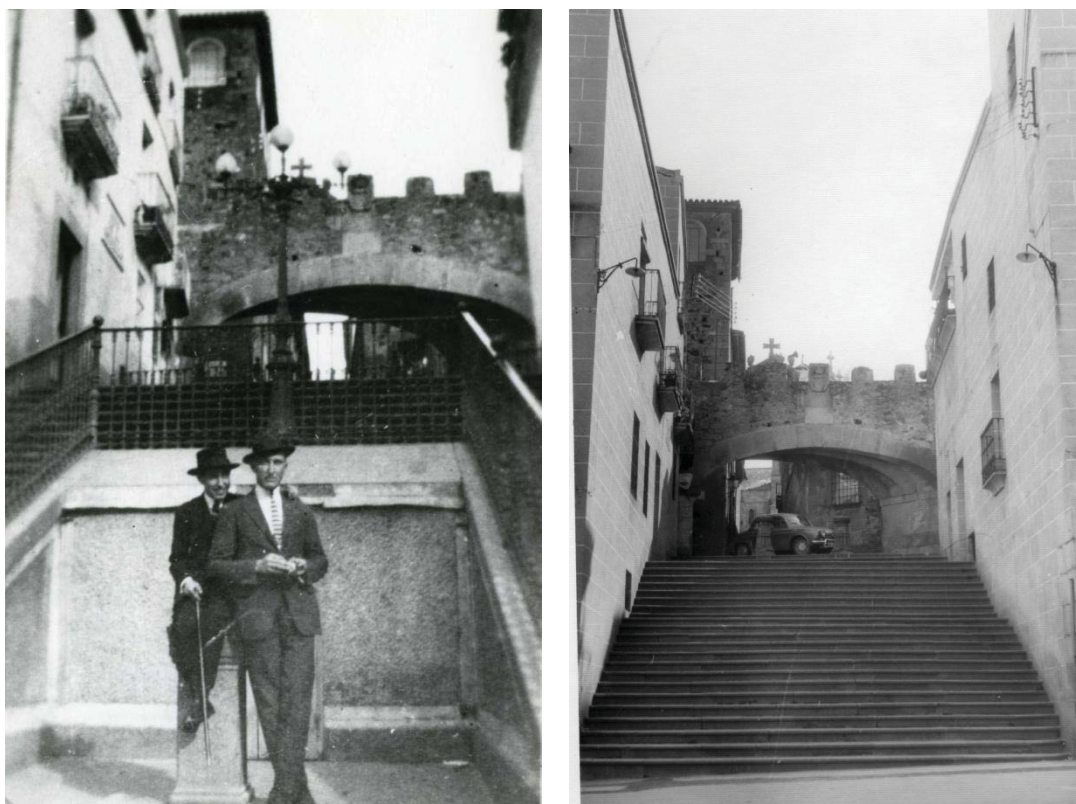
238 y 239. Antes de la intervención, la escalera contaba con un doble brazo. Fue eliminada en 1950 y sustituida por escalones de granito corridos(AHMC).

Escalinatas de acceso al arco de la Estrella³⁷⁵ (1950).- En 1950 se lleva a cabo una reforma de las escaleras del arco de la Estrella costada por el Ayuntamiento, bajo

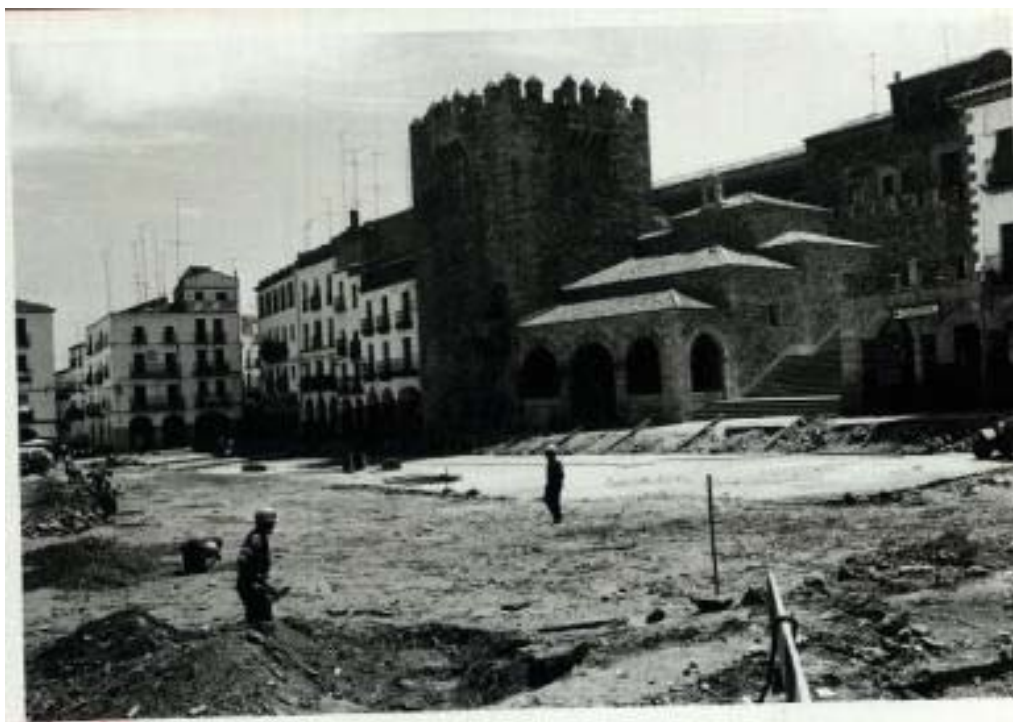
246. Plaza Mayor durante las obras de acondicionamiento de 1970. Es ahora cuando se le concede la configuración que ostentará hasta 2010(AGA).

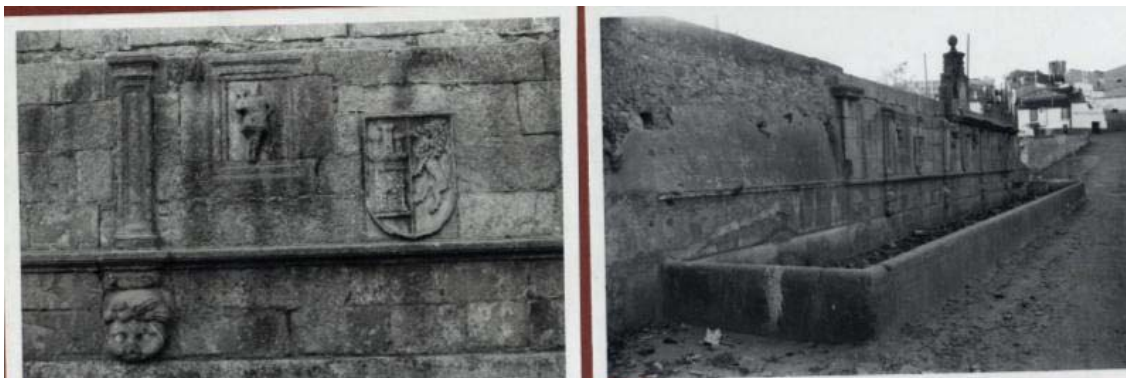
249. Estado de los diferentes elementos que fueron introducidos en el solar en 1970. A la izquierda detalle del pilar de San Francisco, que aparece a la derecha en su emplazamiento original.

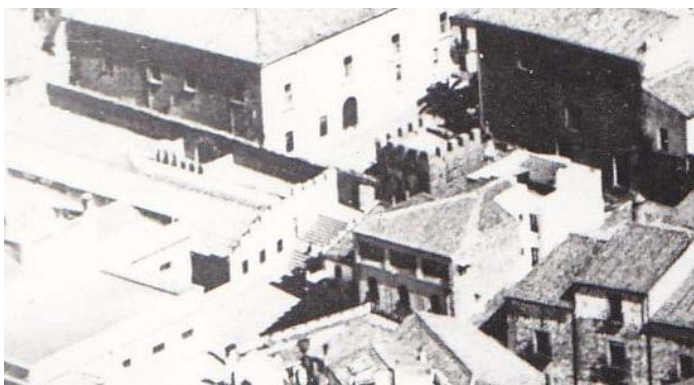
261. Estado de la nueva conexión de la plaza de Publio Hurtado con el adarve, tras la intervención analizada (AHMC).

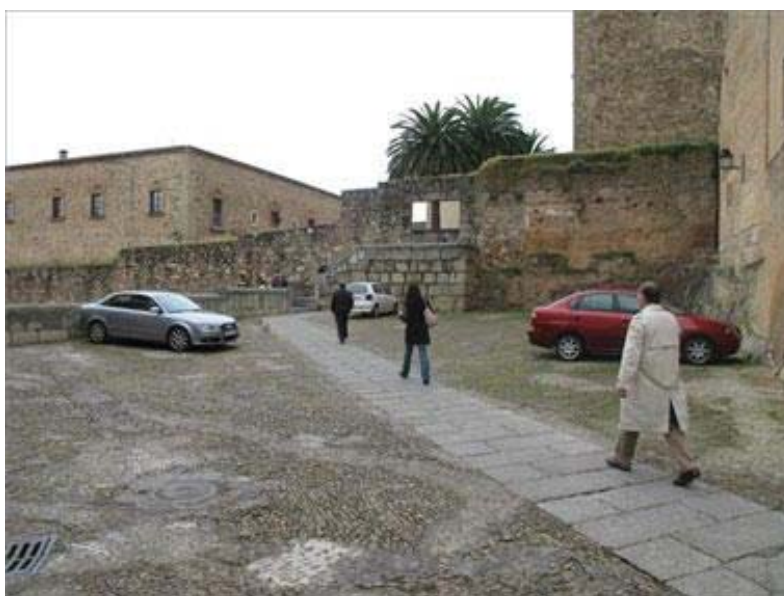
263. Estado actual de la plaza de las Piñuelas. Se aprecia el arco construido con ánimo de homogeneizar la perspectiva, un pastiche de la década de los 70 (MJT).

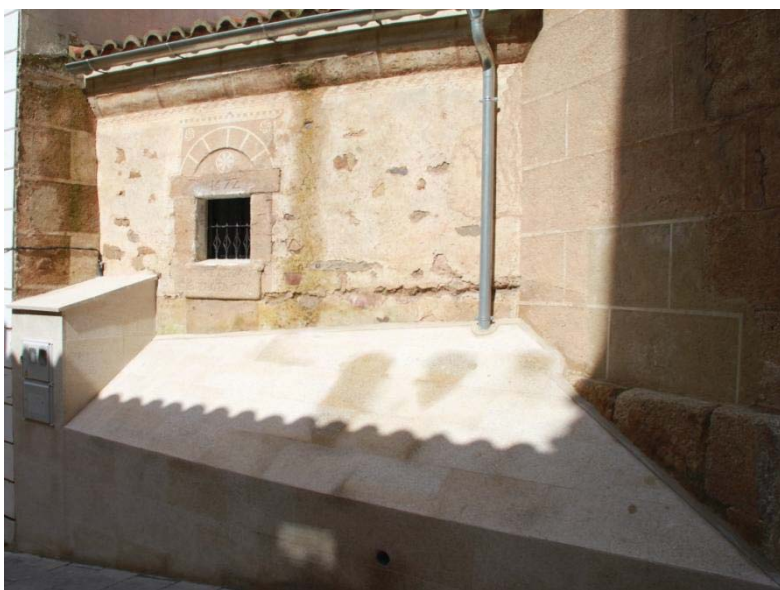
264. Restos de esgrafiados aparecidos en la ermita de la Soledad. Exteriormente apreciamos tres tipos de revoco –muro izquierdo, paramento central y exterior del ábside (MJT).

revocos no nos permita conocer los diseños utilizados, contamos en la capital con algunos ejemplos que han desafiado el tiempo. En primer lugar citaremos el ábside de la Ermita de la Soledad⁴²⁰, que ante diversos problemas estructurales fue consolidado con un murete en un momento incierto. Durante una reciente restauración se ha eliminado este añadido, permitiendo sacar a la luz el esgrafiado de encintado simple que presentaba en su cabecera, así como la decoración de su cornisa con un discreto motivo sogueado. El ventanuco liberado, fechado en 1672, posee un arco sobre dintel en el que se marca la sillería y sobre él, pequeñas mandalas y un friso ajedrezado rematando el elemento arquitectónico. Destaca asimismo el murete sur que cierra la construcción, que presenta una original decoración de sillería fingida en la que se alternan el acabado ocre con blanco, cuya fecha resulta difícil ajustar. Observamos cómo el esgrafiado presenta la coloración del árido y la cal empleados, sacando a la luz los diseños mediante el rascado de la cal aún fresca.

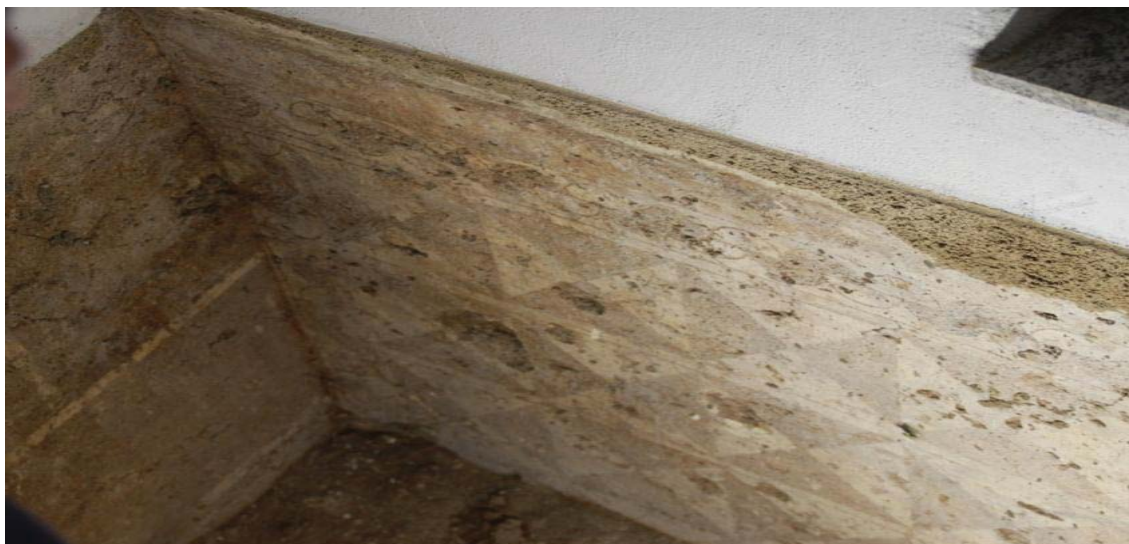
265. Restos del zócalo que presidió el interior de una de las estancias de dicha ermita, que había permanecido oculto por el cambio de cota que experimentó el inmueble (MJT).

Esta ermita presenta interiormente otro esgrafiado geométrico de gran interés, único en su categoría hasta la actualidad. Se trata de un zócalo decorado con motivos de punta de diamante, rematado con un pequeño friso que realiza semicircunferencias.

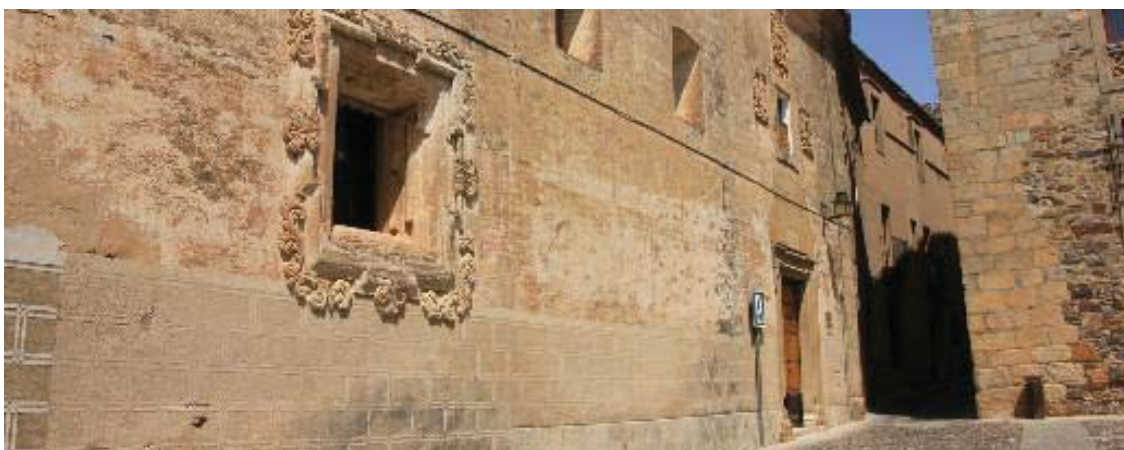
266. Fachada de la enfermería de San Antonio, en la que se aprecia una interesante decoración de doble encintado, esgrafiado mantenido en la restauración de los años 70 (MJT).

Otro esgrafiado *superviviente* lo encontramos el del **oratorio de San Antonio**, situado en la calle Olmos. El revoco de esta fachada, a pesar de encontrarse considerablemente diluido por la acción del tiempo, presenta interesantes diseños de doble encintado, cuyo origen parece datar del siglo XVIII y fue mantenido en la restauración de González Valcárcel⁴²¹ Su acabado, que presenta mayor proporción de cal mostrando un acabado más blanco, gozaría probablemente de decoraciones en tonos rojizos.

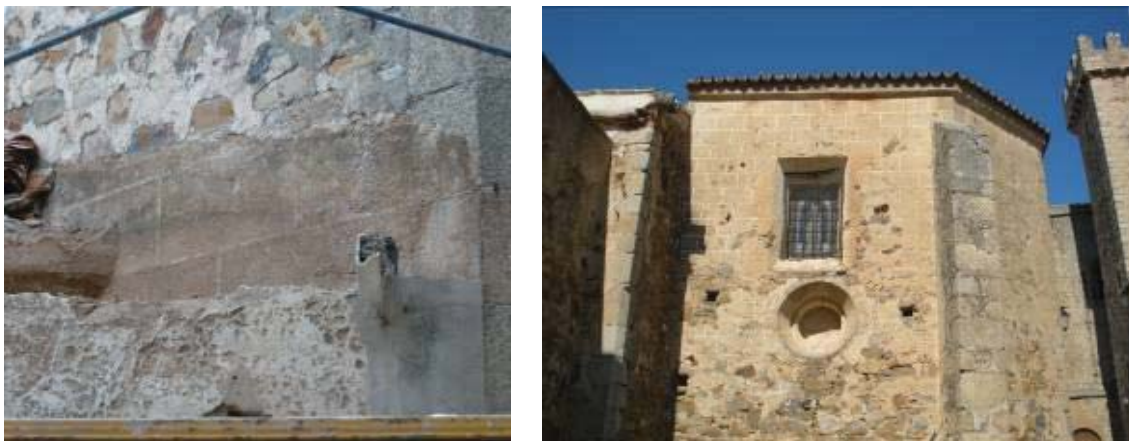
267. *Diferentes ejemplos de esgrafiados en Cáceres: a la izquierda detalle de la fachada exterior de la Ermita de la Soledad. A la derecha, esgrafiado deteriorado del convento de San Pablo (MJT).*

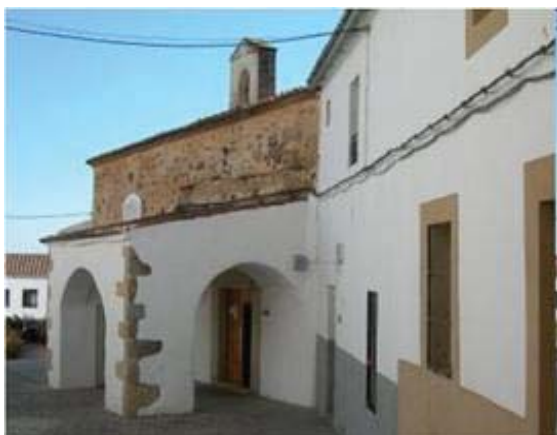
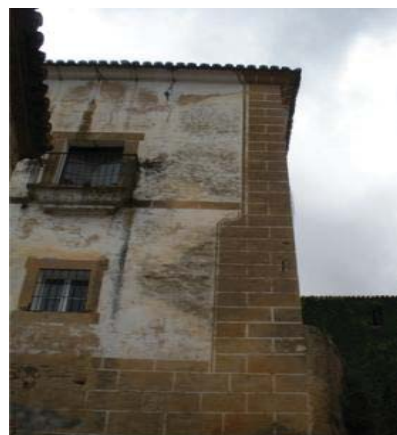
268. Enjalbegado de la ermita de San Antonio, en el barrio judío, donde el blanqueado es común. No obstante, también aparece en otras tipologías edificatorias como en el palacio de la Vizcondesa de Roda de la calle Aldana, en pleno centro histórico (MJT).

En Cáceres encontramos revocos sencillos blanqueados, cuyas tonalidades varían a causa del deterioro que presentan por la acción del tiempo y el abandono de su mantenimiento. En algunas ocasiones estos acabados pasan desapercibidos, precisamente por esta falta de cuidado de sus fachadas, pero podemos localizar este tipo de revestimiento en toda la zona del recinto monumental, a pesar de que tradicionalmente se haya asociado con las viviendas populares de la zona de San Antonio. De hecho, en la actualidad esta práctica ha llegado a establecerse como recomendable por el Plan Especial de Protección y Revitalización vigente en los edificios de esa zona. Esta normativa parece haber sido consecuencia de una errónea asimilación de los criterios aplicados y bajo nuestro criterio debería ser revisada a pesar de su fuerte arraigo.

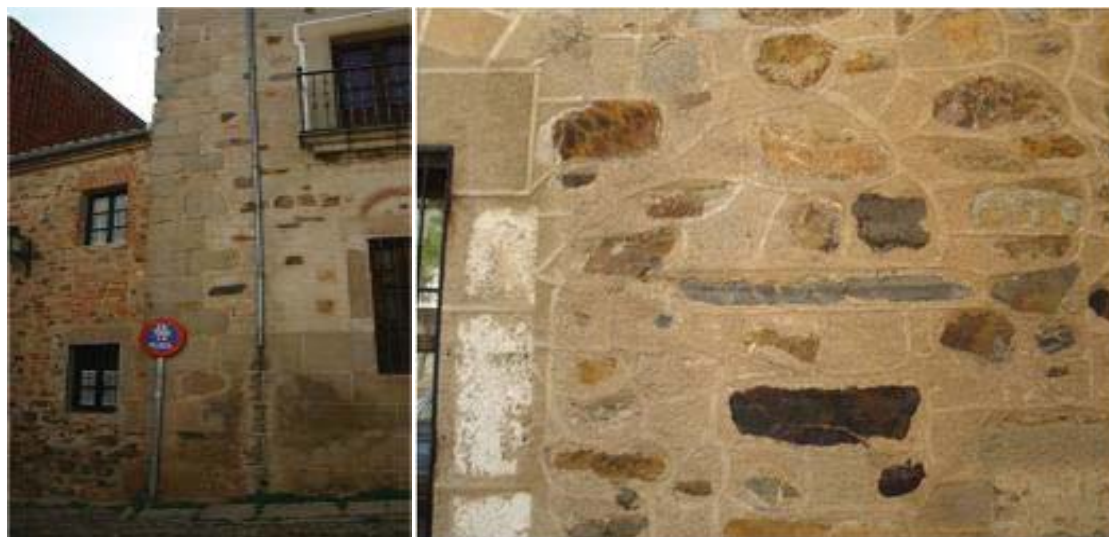
269. Ejemplo moderno de revoco en el que se ha visto reflejada la mala interpretación de los revocos deteriorados (MJT).

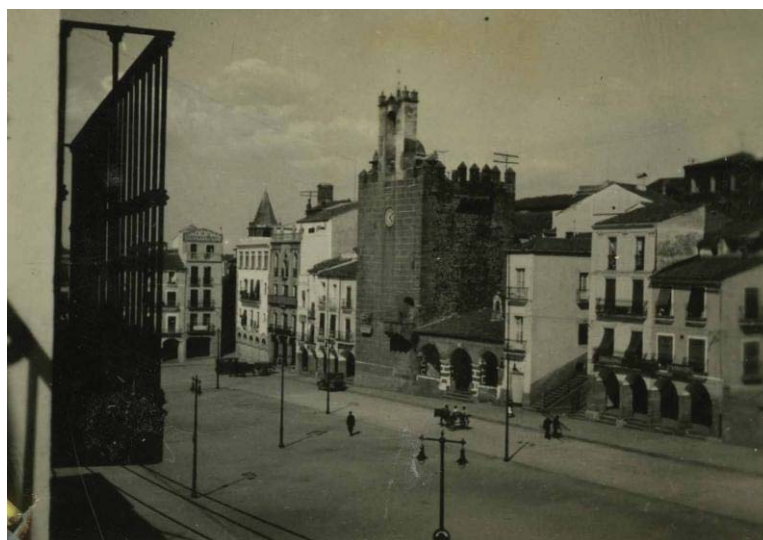
270. Plaza Mayor. En la imagen de 1932 percibimos los diferentes matices de los inmuebles de la plaza, donde dominan los encalados, quizá tras el impulso municipal de encalado general que tiene lugar entonces (AHMC).

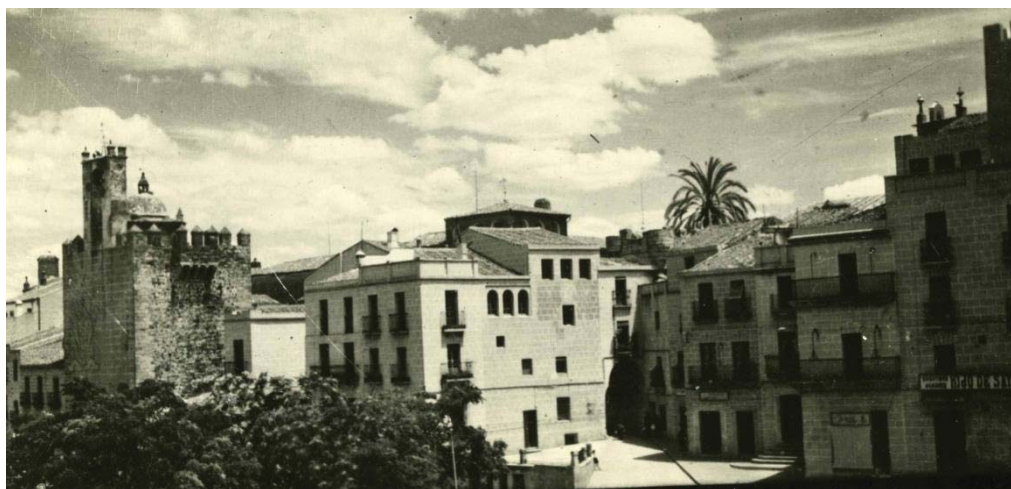
271. Plaza Mayor en los años 60 con la configuración impuesta a partir de 1936, donde todos sus inmuebles presentan ese enlucido con esgrafiado de sillería fingida. Estos esgrafiados desaparecen a partir de 1963, cuando se acometen diferentes proyectos de restauración en la plaza Mayor, entre los que se sitúan los de la torre de Bujaco, el denominado arco del Corregidor y la ermita de la Paz (AHMC).

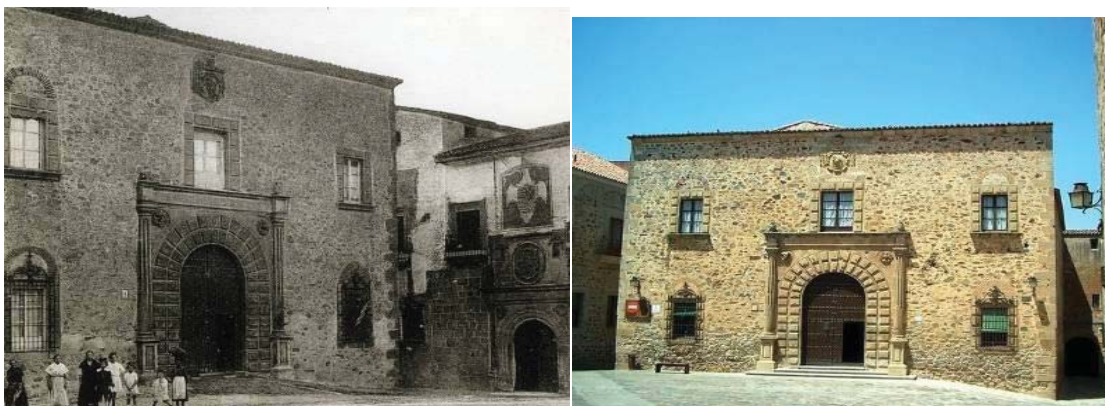
273. Palacio Episcopal en el primer tercio del siglo XX y en la actualidad. Se manifiesta un mínimo cambio entre la fachada de principios del siglo XX y la actual (AHMC; MJT).

Por otra parte encontramos también intervenciones de encalado en interiores de edificios como el palacio Episcopal. Mientras que su fachada no parece haber experimentado cambios significativos, a juzgar por la fotografía existente, en 1957 se repara y revoca el patio interior con el *picado de los enlucidos y su correspondiente enfoscado y recovo en los fondos de galería baja*⁴⁴⁴. Interiormente la iglesia de San Mateo también contó con un revoco interior, quizá algo basto para la delicadeza de sus muros, que fue eliminado en 1958 por afear *los paramentos en la zona de nave y capilla proyectándose el picado de las mismas, dejando al descubierto las fábricas primitivas, de fina sillería en los elementos sustentantes y decorativos perfectamente labrados en el resto*⁴⁴⁵.

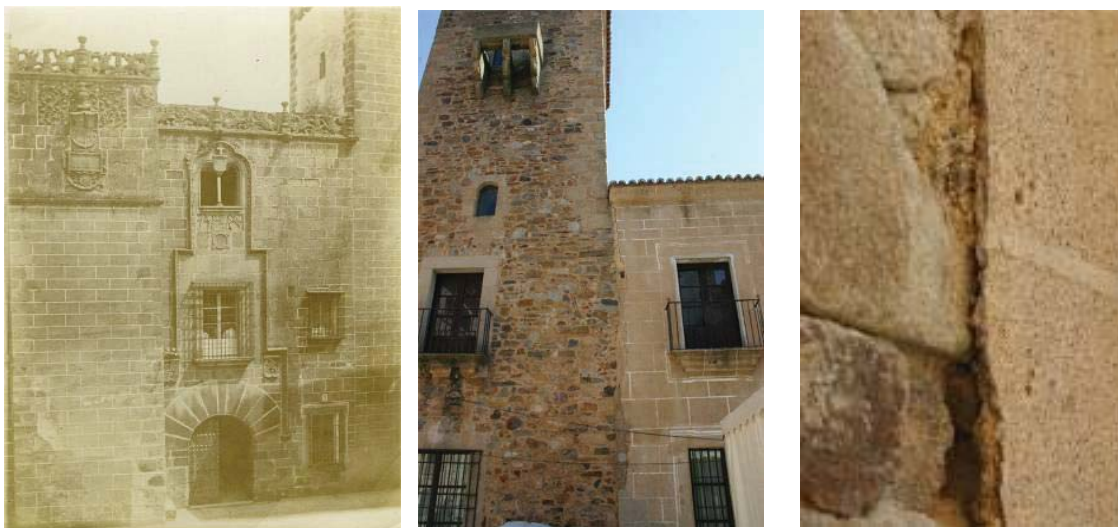
274. Palacio de los Golfines de Abajo. A la izquierda observamos el inmueble con anterioridad a 1967, en cuya completa fachada se aprecia el esgrafiado de sillería fingida. En el centro contemplamos la situación del inmueble en la actualidad, quedando manifiesta la ruptura de la torre con el resto del inmueble, que en el caso de la torre muestra la mampostería vista mientras que en el resto del edificio su mampostería está cubierta por el esgrafiado. A la derecha un detalle del salto entre una y otra zona y la escasa lógica constructiva con la que cuenta la acción restauradora de Valcárcel (AHMC;MJT)

las intenciones escenográficas que envolvían la eliminación del revoco: si bien su torre, de potentes volúmenes y situada entre dos importantes escenarios de la ciudad, se vio desprovista del revestimiento, en la fachada de la calle Cuesta del Marqués, de menos interés simbólico y representativo, se mantuvo la sillería fingida, haciéndose patente un drástico corte que desde el punto de vista arquitectónico carece de lógica constructiva. Creemos que con este ejemplo queda demostrada la asociación entre la eliminación del revoco y la arquitectura monumental, pues se establecen dos rangos diferentes de interpretación de paramentos en función de la importancia concedida a torre y edificio residencial.

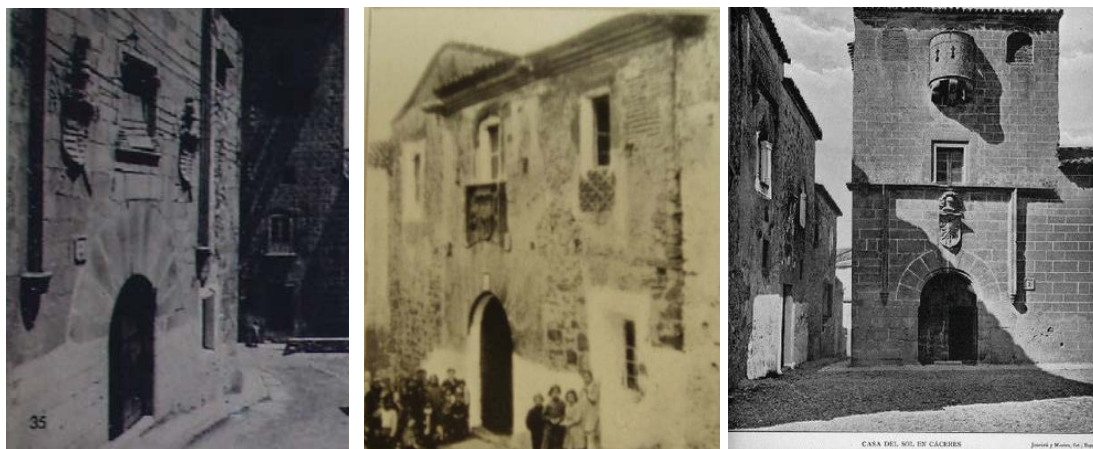
275. Ejemplos de zócalos enlucidos en la ciudad histórica durante la primera mitad del siglo XX (Canilleros; Mérida).

Por otra parte, también estaba muy extendida la costumbre de enlucir la parte baja de las fachadas, el zócalo, posiblemente como medida de higiene, pues la cal actuaba de desinfectante ante posibles epidemias, o por tratarse de la zona del edificio más vulnerable ante el roce mecánico o la humedad⁴⁴⁸. No se libraron de ello edificios significativos de la ciudad como el palacio de Espadero Pizarro –por entonces corral de vecinos-, o la casa Mudéjar de la Cuesta de la Aldana, de la que se conserva una solicitud en la tardía fecha de 1912⁴⁴⁹. Esta práctica, realizada con cal blanca, también

se colocaba alrededor de puertas y ventanas que, en muchos casos, ocultaban la cantería de la fachada y empobrecían su apreciación.
