# CONSTRUCCIÓN Y EVOLUCIÓN TEMPORAL DE LA MURALLA DE ÁVILA: ÚLTIMAS APORTACIONES HISTORIOGRÁFICAS

*María Estela GONZÁLEZ DE LA GRANJA*

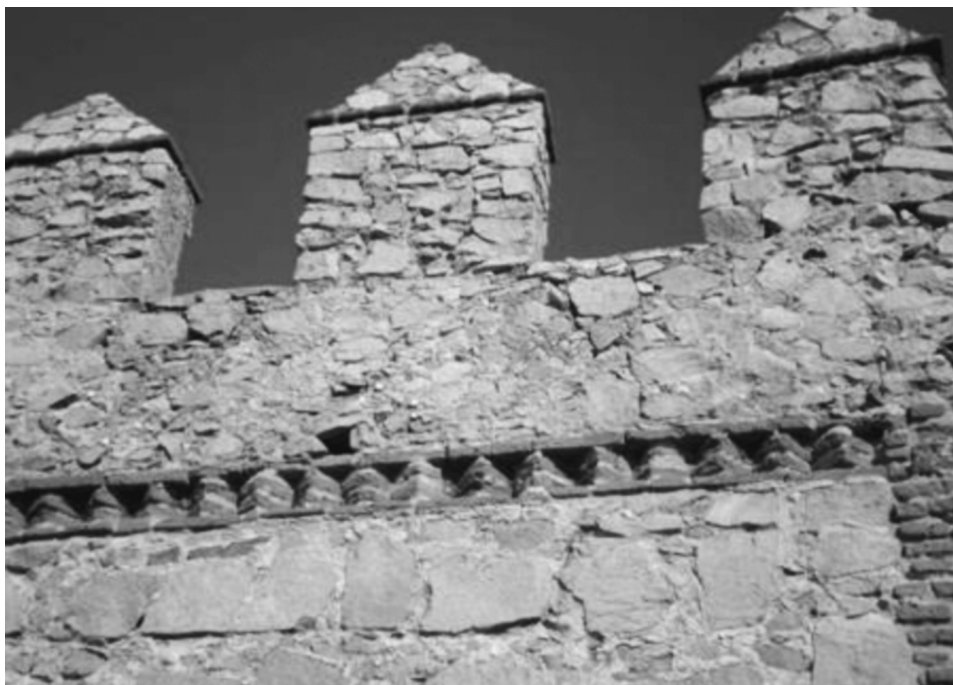
FIG. 2. *Friso de esquinillas de ladrillo en un cubo del lienzo norte (fotografía: María Estela González de la Granja).*

parte alta de muros y cubos, sobre todo en los lados Norte y Oeste, y que consisten en cintas de ladrillo rojo en esquinilla que recorren numerosos tramos de esas dos zonas, y en arquillos de ladrillo recuadrados con alfiz en las escaleras que comunican el adarve con la plataforma de los cubos.

Algunos autores atribuyen estas huellas a meros elementos decorativos, añadidos por los cautivos musulmanes que posiblemente participaron en las obras, o a añadidos posteriores realizados en obras de reforma de los siglos XIII y XIV<sup>16</sup>. Sin embargo, Serafín de Tapia<sup>17</sup> y José Luis Gutiérrez Robledo<sup>18</sup> sostienen que la influencia musulmana fue mucho más importante, atribuyendo el grueso de la obra a alarifes islámicos, aunque aplicando técnicas constructivas cristianas, y la única concesión que se permitirían sería esos frisos de esquinillas y los otros elementos de ladrillo. En este sentido, Gutiérrez Robledo ha expuesto muy recientemente la sorprendente semejanza entre el sistema constructivo de la muralla abulense con la de recintos fortificados andalusíes como Archidona o Ronda<sup>19</sup>.

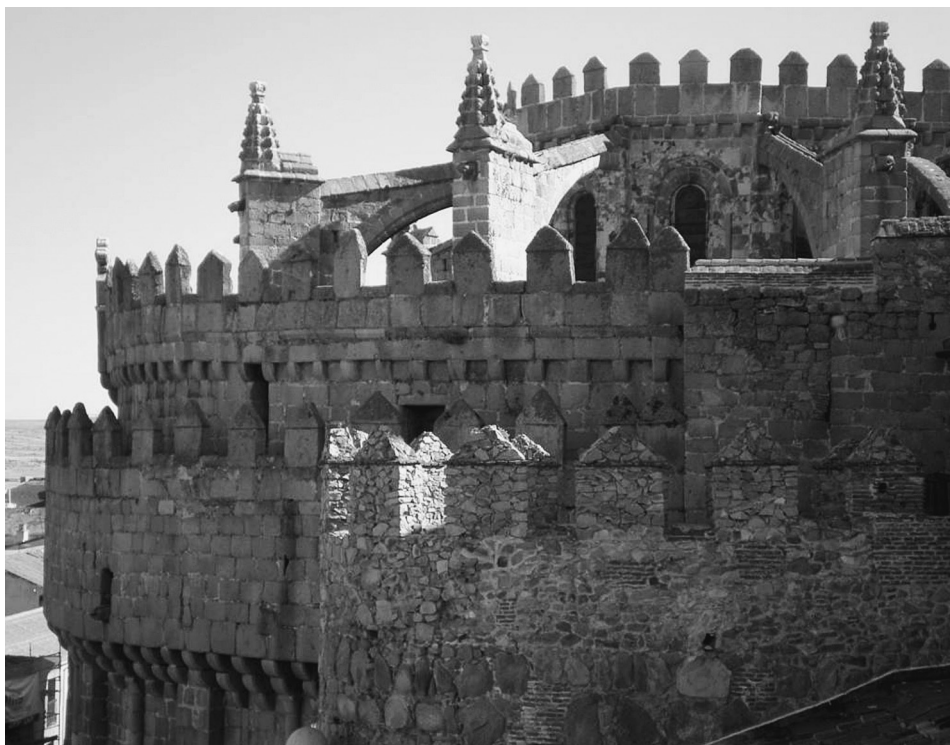
FIG. 3. *Triple línea de almenas del cimorro*  
(fotografía: María Estela González de la Granja).

El último elemento defensivo añadido a la muralla será el ábside fortificado de la catedral, conocido en la ciudad como «cimorro»; comenzado con casi toda seguridad a finales del siglo XII y principios del XIII, su construcción supuso muy probablemente el derribo de una buena parte del muro este y de un cubo que, por la separación entre los que hoy sobreviven, debería estar justo en el espacio que hoy ocupa la capilla mayor de la catedral. Más problemas en cuanto a su cronología presentan la triple línea de almenas y el matacán corrido que fortifican este gran edificio y que le convierten en el punto más fuerte de toda la muralla. Las opiniones al respecto los sitúan en pleno siglo XIV<sup>33</sup>, a finales de dicho siglo o principios del XV<sup>34</sup> o a mediados de la centuria del Cuatrocientos<sup>35</sup>; desde luego, tanto su morfología como los sillares de granito gris con los que fueron construidos sitúan su realización en momentos muy posteriores a los de la estructura original del ábside.

En cuanto a su finalidad última, evidentemente era la defensiva; sin embargo, Serafín de Tapia<sup>36</sup> opina que esa función no se lograba solamente de manera directa, al colaborar las defensas para dificultar un asalto enemigo, sino indirectamente, mediante la disuasión del enemigo con la ostentación de su poderío militar. El cimorro sería, por tanto, uno de los ejemplos más claros de la «arquitectura de apariencias» tan frecuente en la arquitectura militar de la Baja Edad Media.
