**CONSERVACIÓN Y PROTECCIÓN DEL PATRIMONIO
HISTÓRICO-ARTÍSTICO EN ÚBEDA (JAÉN).
LOS INICIOS DEL SIGLO XX**

**CONSERVATION AND PROTECTION OF THE
HISTORICAL-ARTISTIC HERITAGE IN ÚBEDA (JAÉN).
THE BEGINNING OF THE 20TH CENTURY**

JOSÉ MANUEL ALMANSA MORENO
Universidad de Jaen

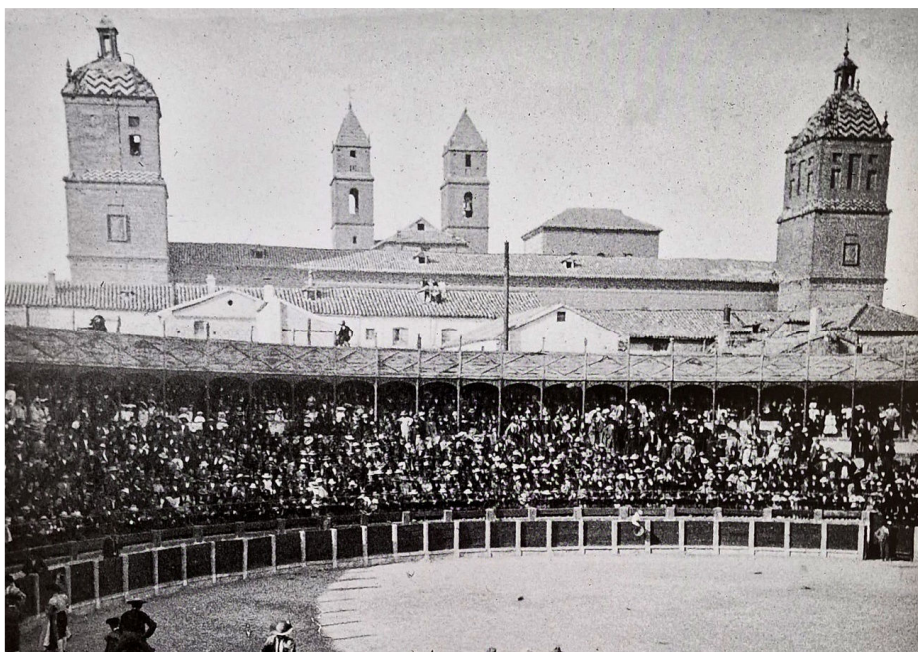
Fig. 4. Hospital de Santiago, Úbeda (hacia 1920) [Fuente: colección particular]

Tendremos que esperar hasta 1922 para tener nuevas noticias, pues en julio de este año el Ayuntamiento vuelve a solicitar ayuda al Gobierno, mientras que en septiembre se nos informa que se había encargado su reparación al arquitecto Antonio Flórez Urdapilleta²³. El peligro crece y meses más tarde el concejal Muro García vuelve a denunciar su mal estado, especialmente de la torre de la izquierda o suroeste que amenazaba ruina avanzada (de hecho, en fotografías y dibujos apreciamos una gran grieta que prácticamente atravesaba toda la parte central de la torre)²⁴.
