PLANTA DE CIMENTACIÓN

TÍTULO		PUESTA EN OBRA DE UN EDIFICIO	
ALUMNO/A		TANIA BARRADO BERNAL	Nº EXPED. 7002
PROFESOR/A		FILOMENA ÁLVAREZ RODRÍGUEZ	PLANO Nº
ESCALA		1/75	PLANO
AÑO		2009-2010	REPLANTEO DE CIMENTACIÓN
			08

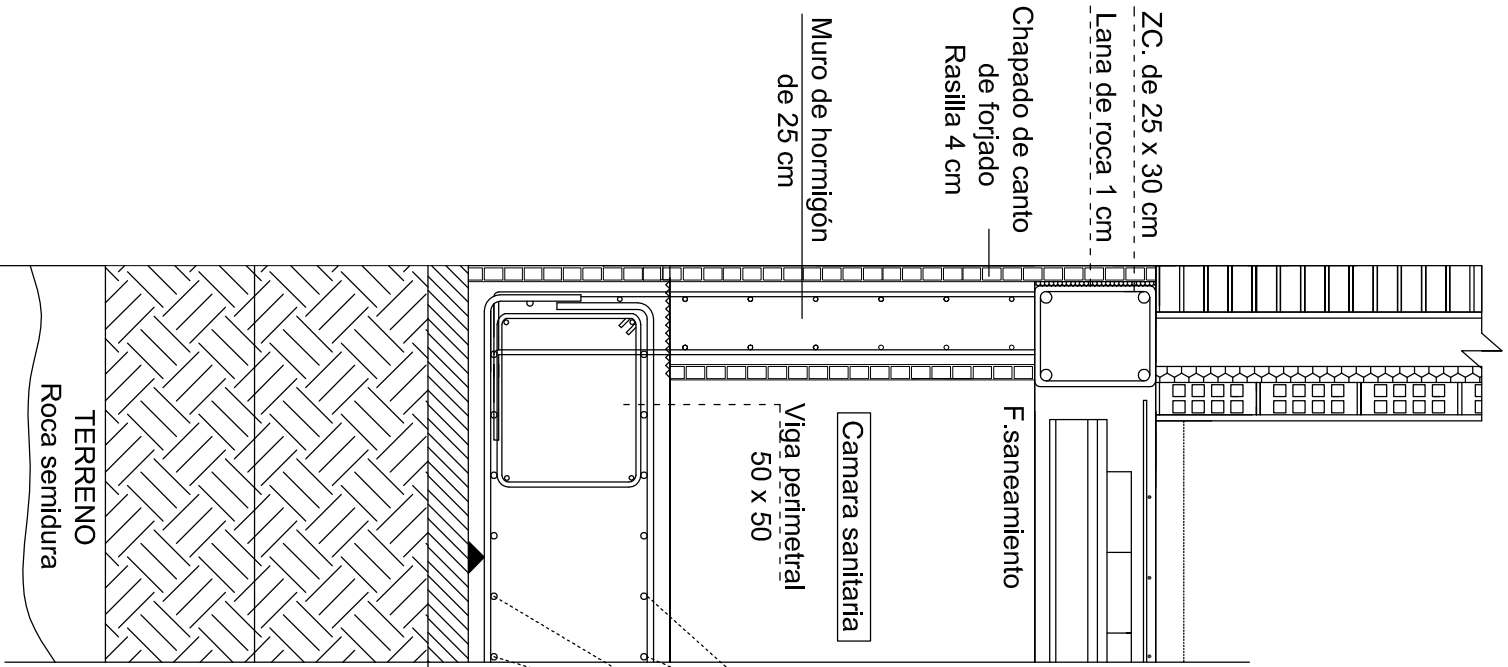
DETALLE 2:  
POR MURO DE 1 PIE DE LADRILLO

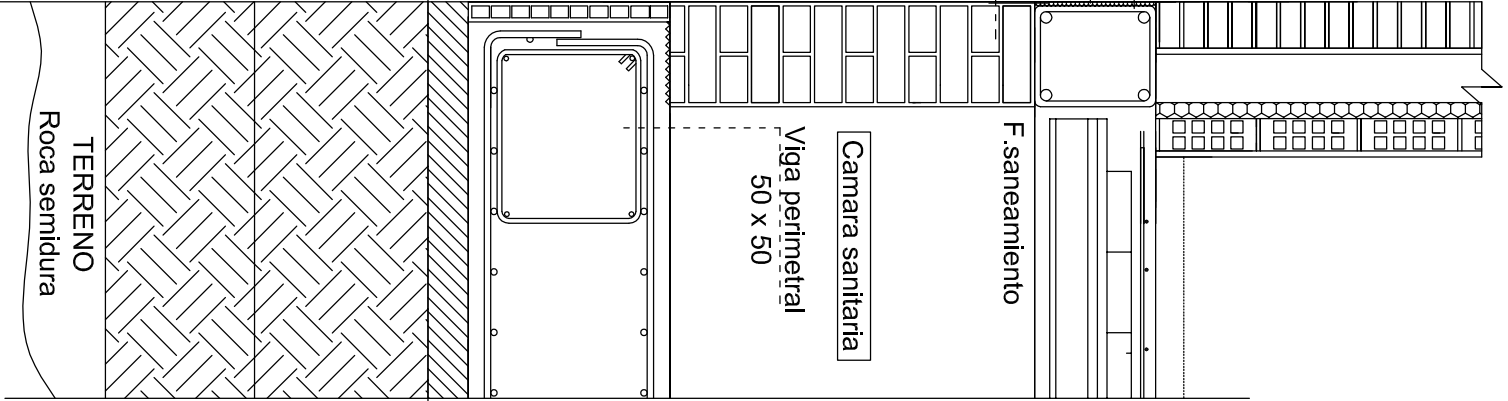
DETALLE 3:  
MURO DE HORMIGÓN

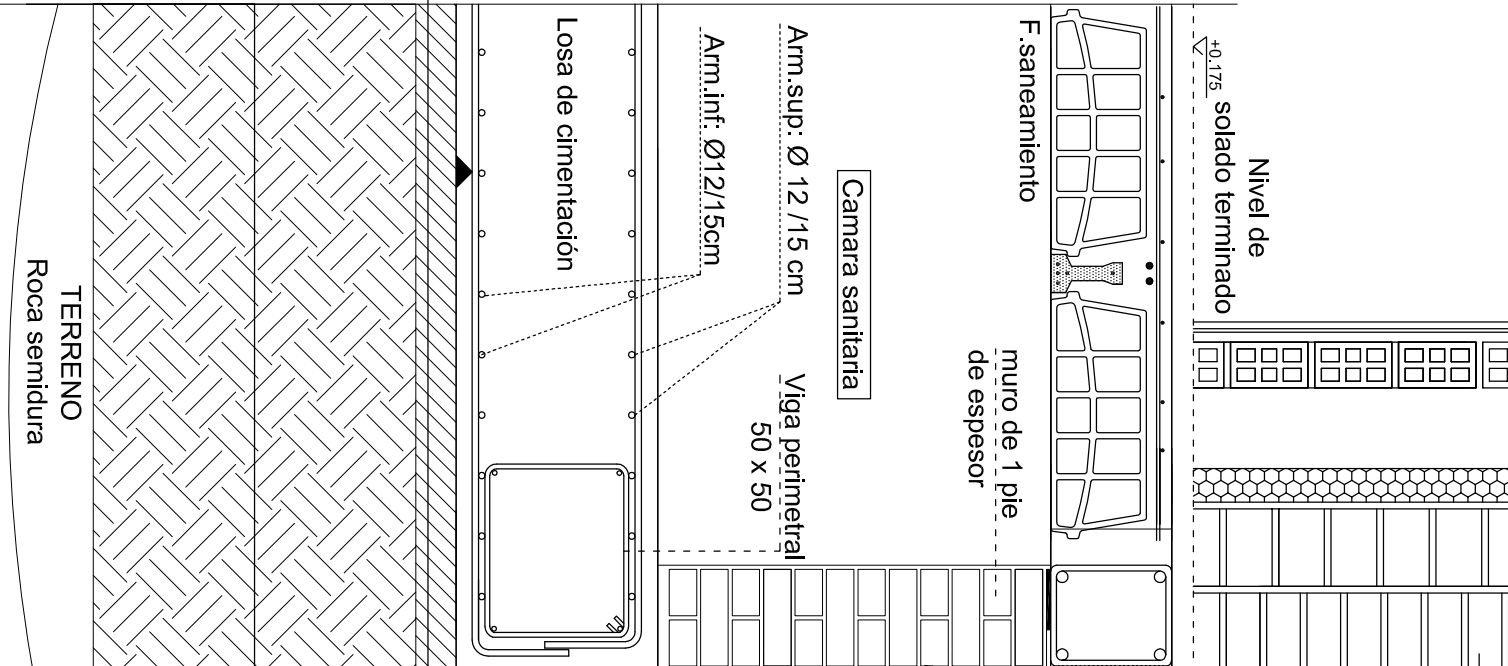
DETALLE 4: CORTE TRANSVERSAL  
COCINA - PATIO

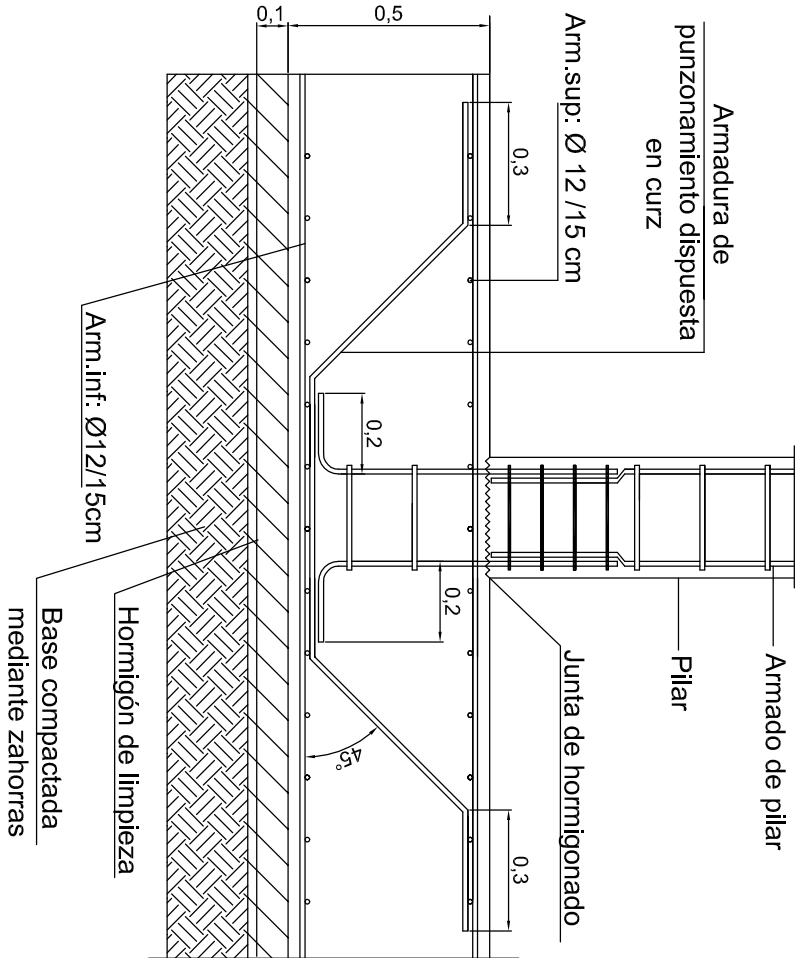
DETALLE 1: PILAR CENTRAL CON REFUERZO  
A PUNZONAMIENTO
