Escuela Politécnica

Grado en Ingeniería Civil – Transportes y Servicios Urbanos

Trabajo Fin de Grado

Estudio de accesibilidad en las pedanías de Cáceres

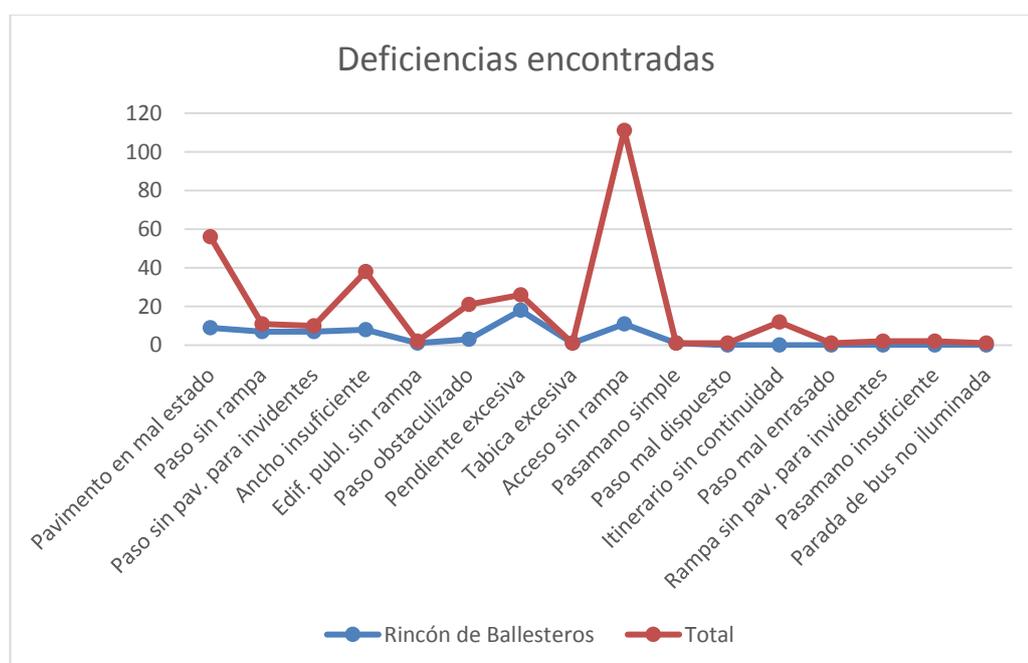
Figura 4 - Deficiencias en Rincón de Ballesteros

La deficiencia más repetida es la excesiva pendiente en las rampas existentes, seguida de la ausencia de las mismas (especialmente en pasos de peatones) y del mal estado del pavimento (véase la **Figura 4**). Las actuaciones necesarias más demandados son, por tanto: rebajar el acerado, alargar rampas con elevada pendiente y reparar el pavimento (véase la **Figura 5**). La localización de estas actuaciones puede consultarse en la **Figura 6** que devuelve el SIG.

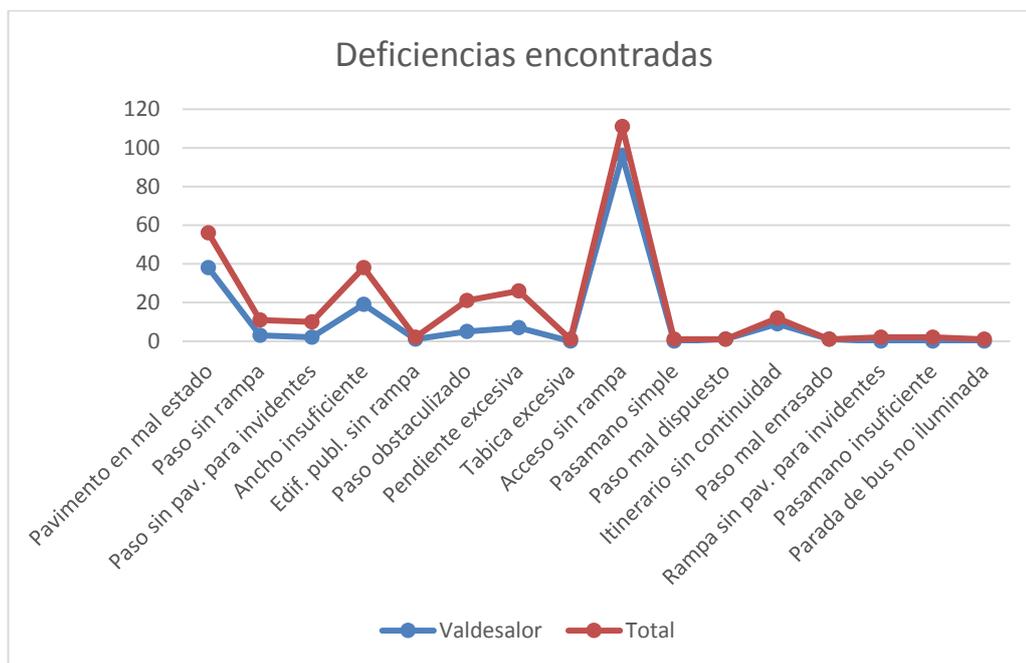
Figura 7 - Deficiencias en Valdesalor

La deficiencia más repetida es la falta de rampas en accesos (su mayoría en accesos a garajes), seguida del mal estado del pavimento y la falta de espacio libre (véase la **Figura 7**). Las actuaciones necesarias más demandadas son, por tanto: rebajar el acerado, reparar el pavimento y mover luminarias que obstruyen el paso (véase la **Figura 8**). La localización de estas actuaciones puede consultarse en la **Figura 9** que devuelve el SIG.

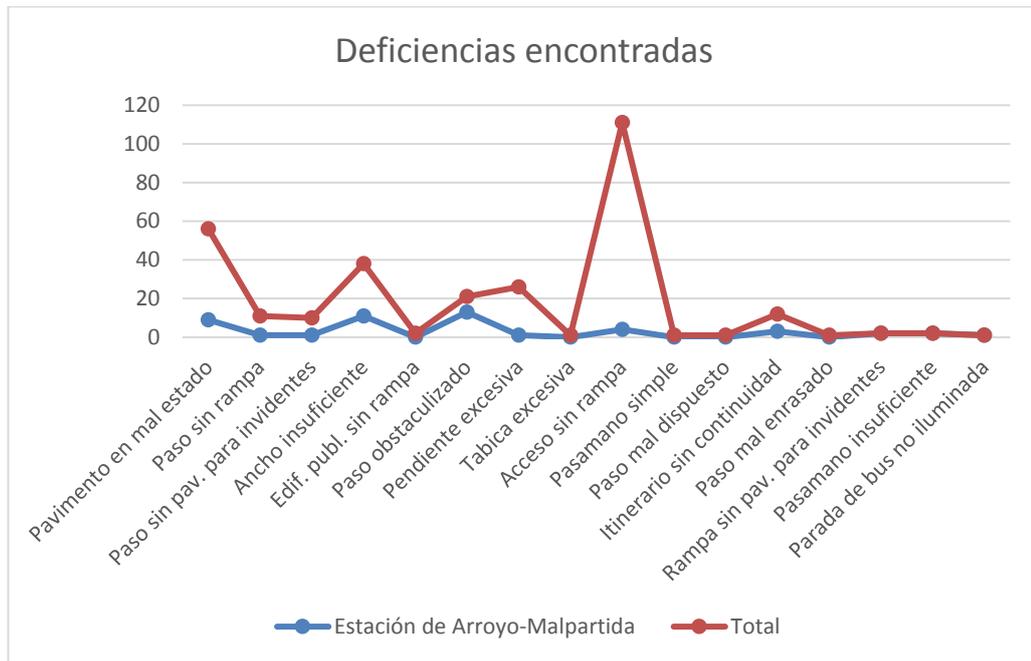
Figura 10 - Deficiencias en la Estación de Arroyo-Malpartida

La deficiencia más repetida es la mala ubicación de mobiliario urbano, seguida de la falta de espacio libre y del mal estado del pavimento (véase la **Figura 10**). Las actuaciones necesarias más demandadas son, por tanto: mover las luminarias que impiden una circulación fluida, reparar el pavimento y rebajar el acerado (véase la **Figura 11**). La localización de estas actuaciones puede consultarse en la **Figura 12** que devuelve el SIG.

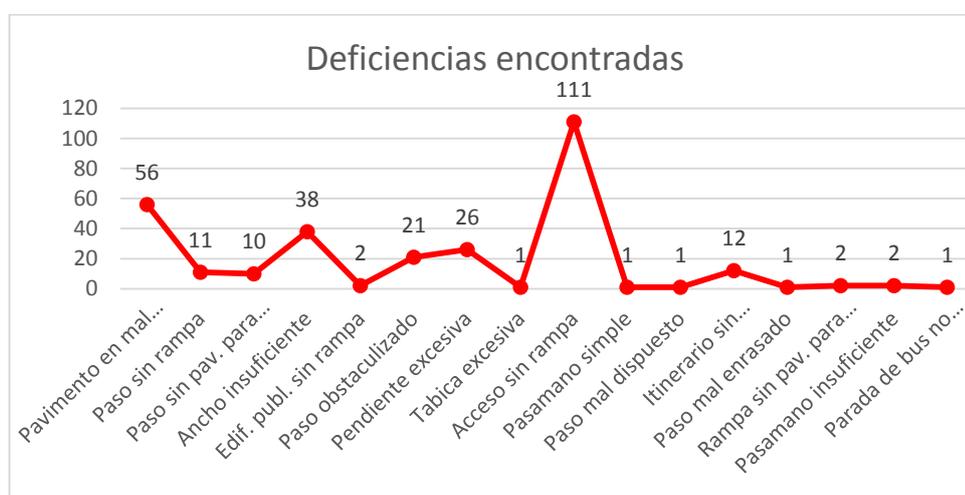
Figura 13 - Deficiencias totales

Como es posible observar, la deficiencia más repetida es que no existen rebajes en los diferentes accesos al acerado; seguida por el mal estado del pavimento y por la insuficiencia de espacio de paso (véase la **Figura 13**). Las actuaciones necesarias más demandadas son, por tanto: rebajar el acerado, reparar el pavimento y alargar rampas con elevada pendiente (véase la **Figura 14**). El hecho de que la tercera actuación más común no se corresponda con la tercera deficiencia se debe a que existen diferentes soluciones a la falta de espacio libre.

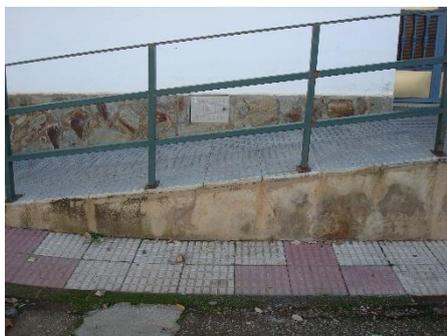
4 - FOTOGRAFÍA

19% de pendiente durante más de 3 metros.
 Ante la falta de espacio para conseguir una pendiente que cumpla que con Ley de Promoción de la Accesibilidad en Extremadura, se propone la instalación de una plataforma elevadora para las personas con movilidad reducida.

- Alargar rampa
-
-

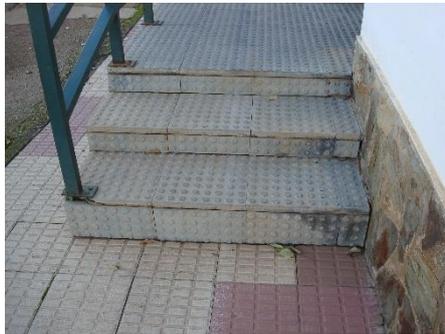
4 - FOTOGRAFÍA

Tabica de 23,5 centímetros

- Igualar escalones
-
-

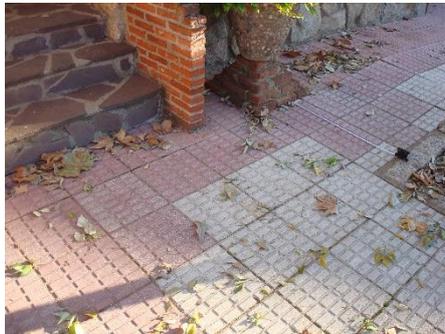
4 - FOTOGRAFÍA

80 centímetros disponibles

- Cubrir alcorque
-
-

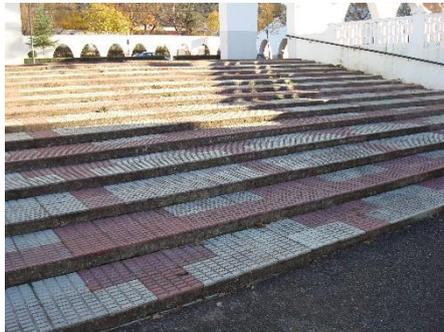
4 - FOTOGRAFÍA

Se trata de unas escaleras sin rampa aledaña para personas de movilidad reducida. Se propone crearla ocupando la mitad de la escalera, compuesta por cinco tramos (3 metros en planta y 30 centímetros en alzado), con descansillos de 1,5 metros cada uno.

- Rebajar acerado
-
-

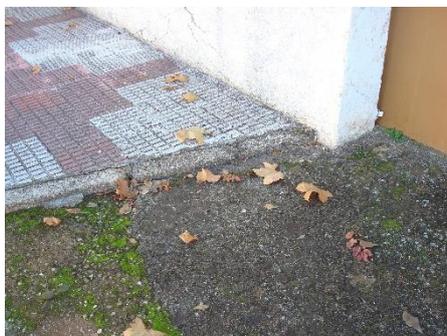
4 - FOTOGRAFÍA

4 centímetros de altura

- Rebajar acerado
-
-

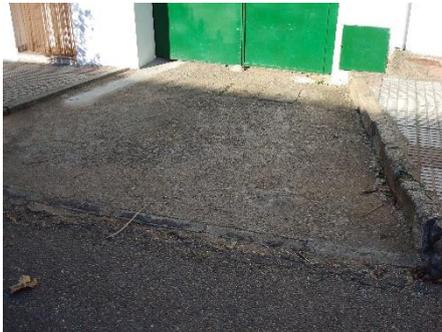
Escalón de 16 centímetros que dará a una rampa considerable

- Rebajar acerado
-
-

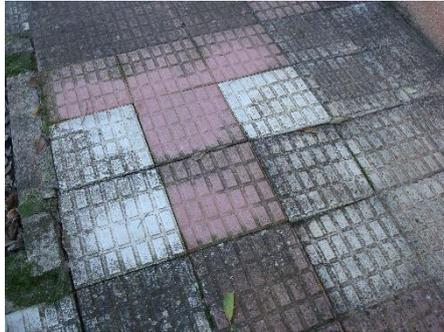
Baldosas levantadas

- Reparar pavimento
 -
 -

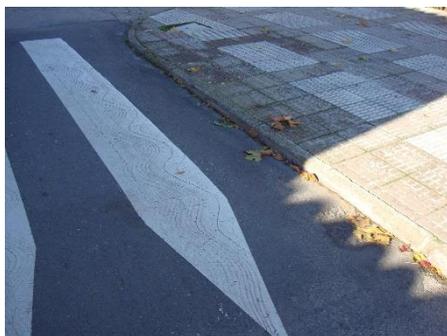
Faltan las rejillas sobre los caces para salvar el desnivel. Para que queden bien asentadas, se propone sustituir la solución actual por unos caces prefabricados.

- Colocar caces enrejillados
-
-

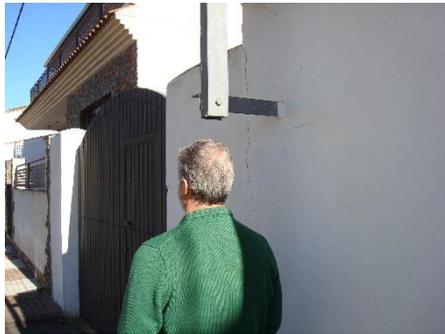
No cumple con los 2 metros de espacio libre en acerados

- Mover señal
-
-

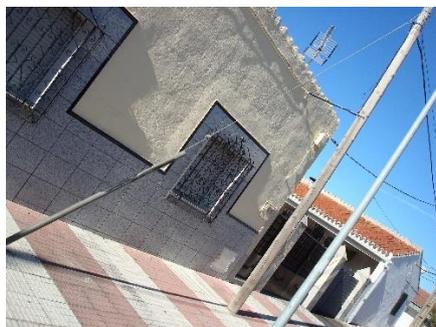
Riostra en medio de la acera. Recolocar los postes con unos cimientos mejores y evitar la necesidad de riostras.

- Cambiar poste
 -
 -

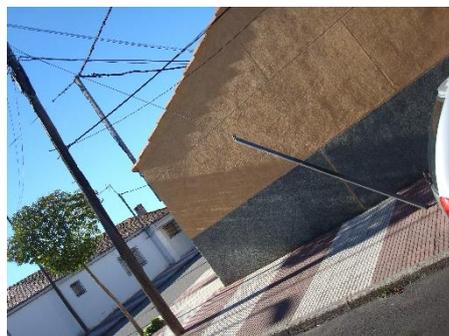
4 - FOTOGRAFÍA

Riostra en medio de la acera

- Cambiar poste
 -
 -

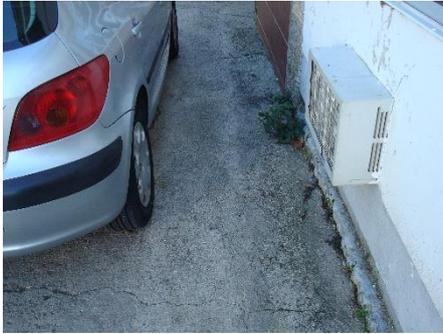
4 - FOTOGRAFÍA

Ningún elemento debe sobresalir de la línea de fachada antes de 2 metros de altura libre. Esta operación de reubicar el aparato de aire acondicionado corre a costa del propietario del mismo.

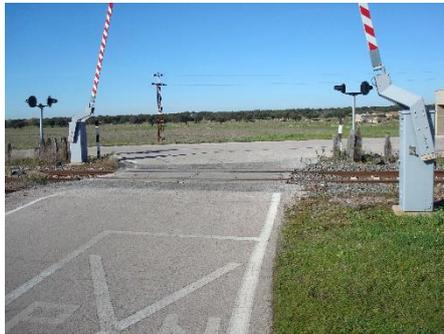
4 - FOTOGRAFÍA

Paso a nivel sin tan siquiera pasarela para peatones.
 Parada de autobús situada al otro lado de las vías.

- Situar paso de peatones
-
-

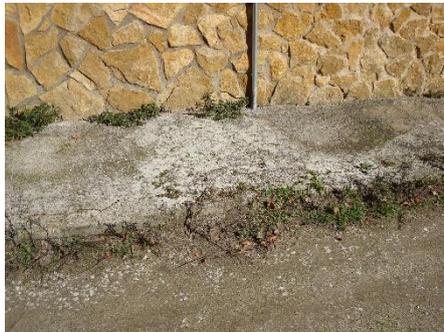
4 - FOTOGRAFÍA

Pavimento en mal estado y con inclinación superior al 2 % transversal

- Reparar pavimento
-
-

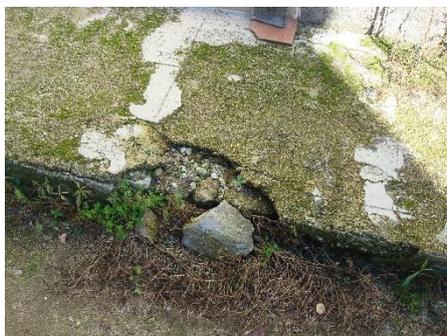
4 - FOTOGRAFÍA

La totalidad del Barrio Jareque presenta falta de pavimentación en calzadas y aceras

- Reparar pavimento
 -
 -
