CUANTIFICACIÓN DE LA EROSIÓN EN UN CAMINO FORESTAL DE UN BOSQUE TÍPICO MEDITERRÁNEO DE *QUERCUS SUBER*

Xavier Úbeda, Lourdes Reina, & María Sala

GRAM (Grup de Recerca Ambiental Mediterrània)
Depto. de Geografia Física i Anàlisi Geogràfica Regional.
Facultat de Geografia i Història. Universitat de Barcelona. Baldiri Reixac, s/n.
08028 Barcelona. E-mail: xubeda@trivium.gh.ub.es

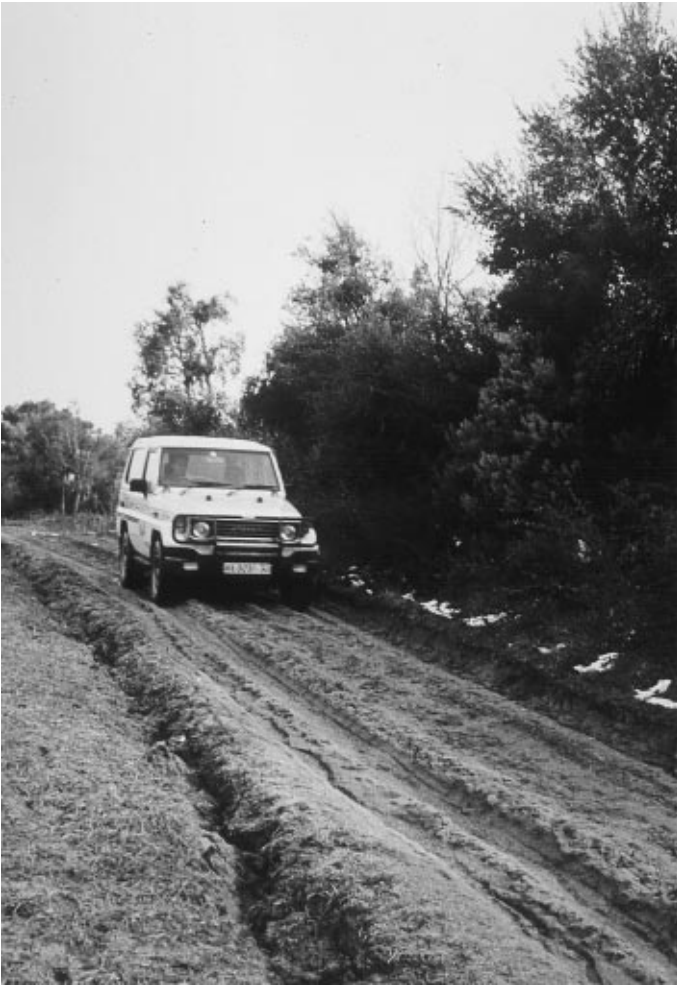
Foto 1: Vehículo circulando por el camino forestal estudiado.

En las áreas de montaña el uso del suelo está pasando por uno de sus mayores cambios. Por un lado, está teniendo lugar un progresivo abandono de la silvicultura, y por otro lado, la montaña está cada vez más ocupada por usos directa o indirectamente relacionados con el turismo. La construcción de urbanizaciones y de espacios lúdicos en el bosque, tales como campos de golf, restaurantes, equitación, caza etc., con la consiguiente creación de vías o revitalización de antiguos senderos usados tradicionalmente por granjeros y población rural, provoca que haya un incremento de caminos, los cuales sufren una continua degradación por el uso intensivo al que se les someten. Este problema se acentúa con la llegada masiva de automóviles todoterreno o motocicletas (foto 1).

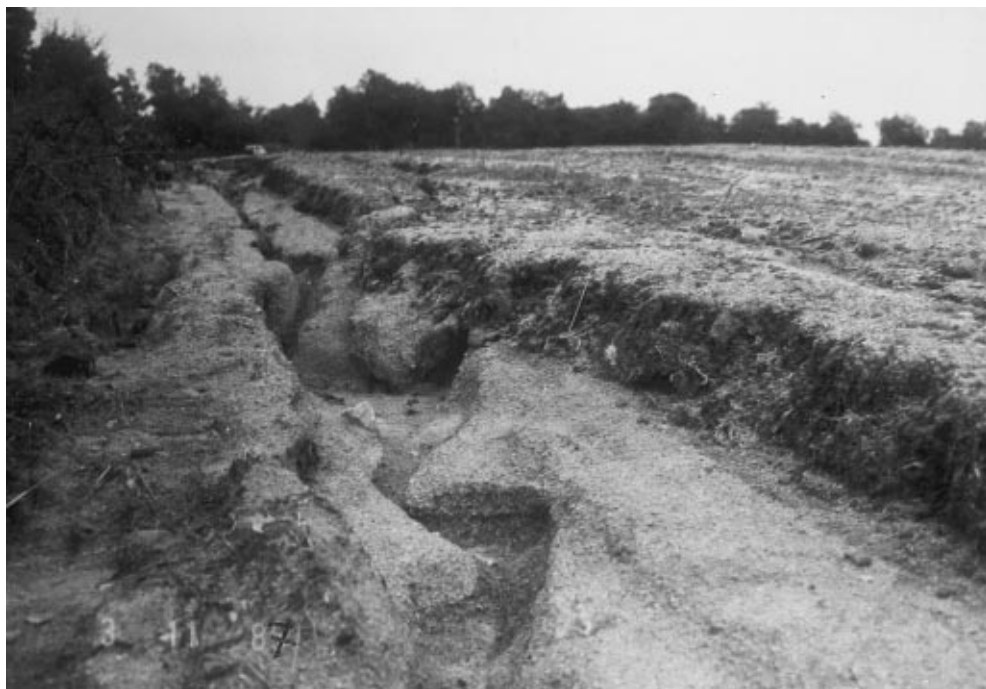
Foto 2: Erosión en el camino forestal estudiado.

El incremento del número y del uso de caminos conlleva un cambio en la respuesta hidrológica de la superficie de este suelo, que se traduce en un aumento de la escorrentía y de la fuerza del agua para el arrastre. Así mismo aumenta el material sin cohesionar a causa del levantamiento del polvo, y por tanto de sedimento disponible para la posterior erosión (foto 2).

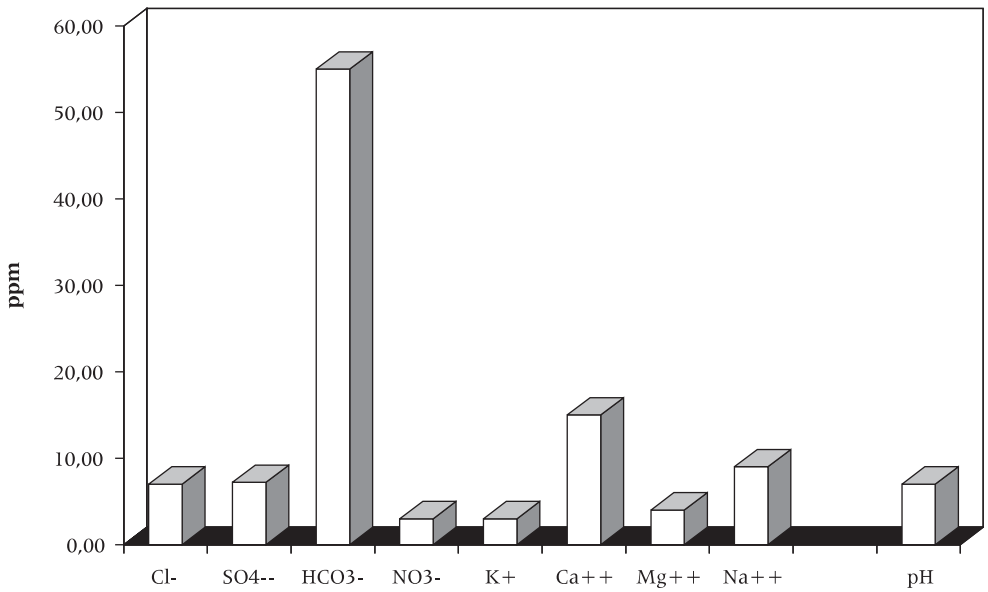
Figura 3: Concentración de iones en el agua de escorrentía de la parcela control del camino forestal.

La concentración de iones en el agua fue baja debido a la poca materia orgánica y a la baja solubilidad del material erosionado (fig. 3). La química del agua muestra una secuencia de $\text{HCO}_3^- \rightarrow \text{SO}_4^- \rightarrow \text{Cl}^- \rightarrow \text{NO}_3^-$ $\text{Ca}^{++} > \text{Na}^+ > \text{Mg}^{++} > \text{K}^+$.

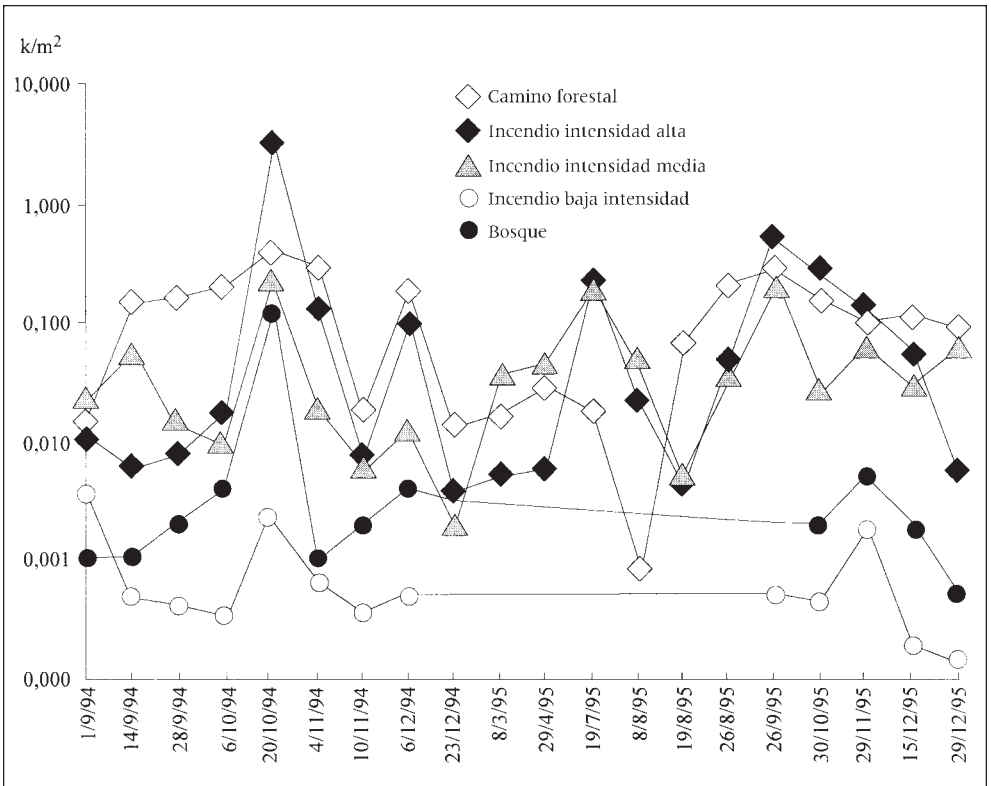
Figura 4: Comparación de los valores de erosión en cinco unidades de suelo durante el período de estudio (Datos de Úbeda & Sala, 1996).

La parcela del camino fue por tanto una de las que produjo un total más elevado de sedimento, y también durante la mayoría de eventos de lluvia. Tan sólo en nueve ocasiones los resultados fueron menores en el camino que en otras áreas, por la alta tasa de erosión producida en el bosque quemado más intensamente. La erosión máxima ocurrió en todas las parcelas en otoño (fig. 4).
